ผลการดำเนินการตามมาตรการป้องกันและแก้ไขผลกระทบสิ่งแวดล้อมและ มาตรการตรวจสอบผลกระทบสิ่งแวดล้อม

รายงานผลการปฏิบัติตามมาตรการป้องกันและแก้ไขผลกระทบสิ่งแวดล้อมและมาตรการติดตามตรวจสอบคุณภาพสิ่งแวดล้อม

โครงการ ดี คอนโด โคโค

ระยะดำเนินการ ระหว่างเดือน กรกฎาคม - ธันวาคม 2566

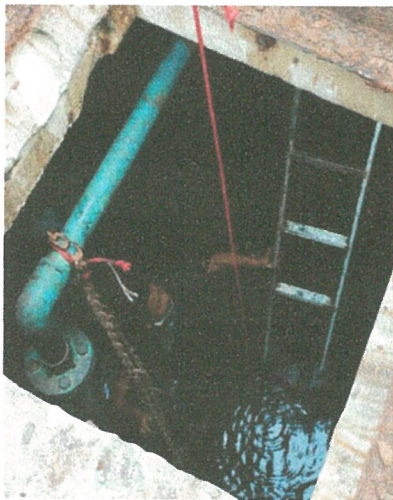
มาตรการป้องกันและแก้ไขผลกระทบสิ่งแวดล้อม	ผลการปฏิบัติตามมาตรการป้องกันและแก้ไขผลกระทบสิ่งแวดล้อม ช่วงดำเนินการ	ปัญหา อุปสรรค ที่ไม่สามารถปฏิบัติตามมาตรการและแนวทางแก้ไข	อ้างอิง
<p>3.4 การระบายน้ำ</p> <p>(1) โครงการจะมีปริมาณน้ำหลายส่วนเกินที่ต้องกักเก็บไว้ในพื้นที่โครงการประมาณ 40 ลูกบาศก์เมตร โครงการจะจัดเก็บน้ำหลกส่วนเกินนี้ไว้ในบ่อหน่วงน้ำ ความจุ 20.7 ลูกบาศก์เมตร และต่อระบายน้ำ ซึ่งสามารถกักเก็บน้ำได้ 139 ลูกบาศก์เมตร รวมทั้งเก็บน้ำได้ประมาณ 160 ลูกบาศก์เมตร ทั้งนี้ น้ำจากบ่อหน่วงน้ำจะถูกจำกัดการระบายน้ำด้วยเครื่องสูบน้ำ ซึ่งติดตั้งไว้ภายในบ่อหน่วงน้ำ จำนวน 2 เครื่อง (ใช้งานจริง 1 เครื่อง สำรอง 1 เครื่อง) แต่ละเครื่องมีอัตราการสูบ 0.042 ลูกบาศก์เมตร/วินาที ซึ่งไม่เกินอัตราการระบายน้ำก่อนพัฒนาโครงการ (0.045 ลูกบาศก์เมตร/วินาที)</p> <p>(2) จัดให้มีการเฝ้าระวัง และการติดตามข่าวสารเหตุการณ์น้ำท่วม หากมีแนวโน้มที่ทำให้ระดับน้ำท่วมสูง โครงการจะแจ้งผู้อยู่อาศัยภายในโครงการทราบ และประชุมทีมนิเทศเพื่อหาแนวทางป้องกันร่วมกันต่อไป</p>	<p>- พบโครงการมีบ่อหน่วงน้ำและท่อระบายน้ำเพียงพอต่อการปริมาณน้ำภายในโครงการ</p> <p>- โครงการมีเจ้าหน้าที่ติดตามข่าวสารเหตุการณ์น้ำท่วม โดยโครงการจะแจ้งให้ผู้พักอาศัยภายในโครงการทราบโดยทันทีในกรณีที่เกิดเหตุการณ์ และประชุมทีมนิเทศเพื่อหาแนวทางป้องกันร่วมกันต่อไป</p>	-	รูปภาพที่ 2.23 บ่อหน่วงน้ำ

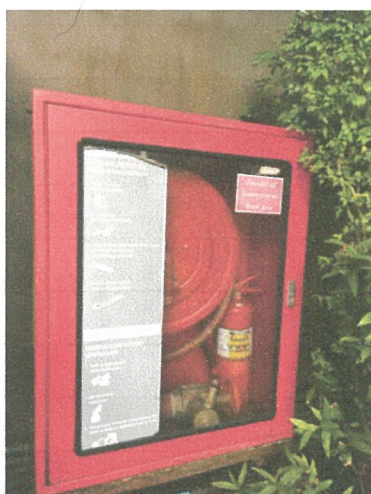
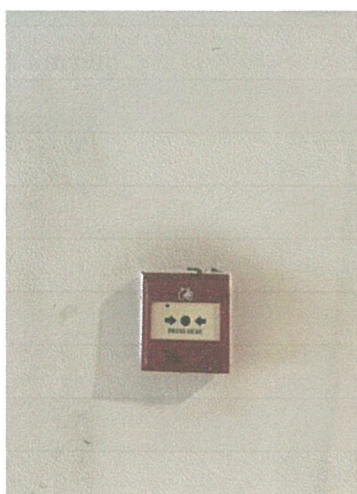
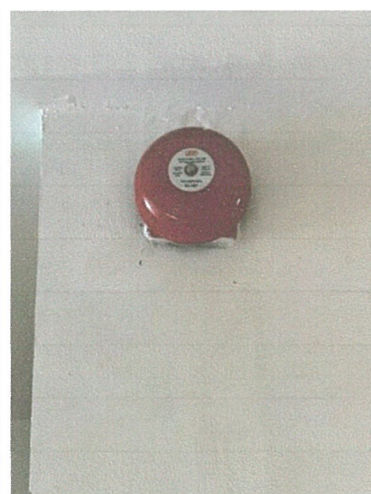
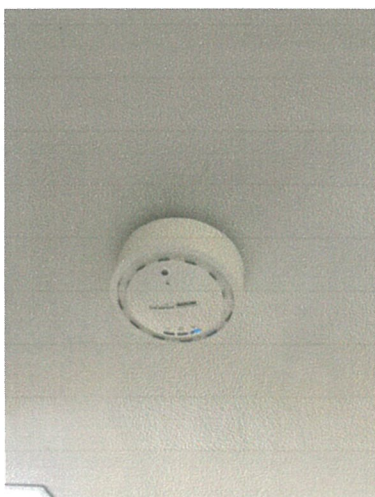
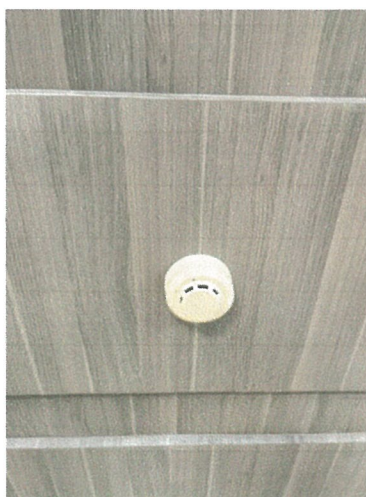
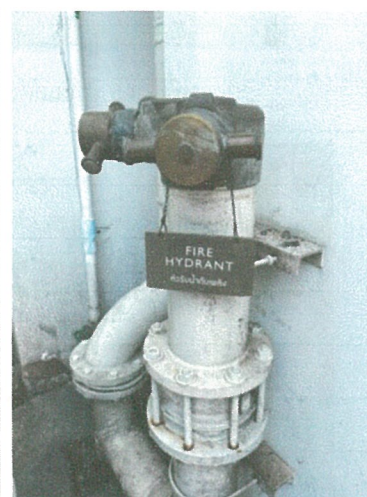
รูปภาพที่ 2.42 ระบบป้องกันและแจ้งเตือนอัคคีภัย

<p>(1.3) เครื่องตรวจจับความร้อน (Heat Detector) เป็นตัวจับความร้อนที่เกิดจากเพลิงไหม้ภายในโครงการ และส่งสัญญาณไปตามแผงควบคุม โดยจะติดตั้งอยู่บริเวณห้องพักอาศัยของแต่ละอาคาร</p>	<p>(1.3) เครื่องแจ้งเหตุโดยใช้มือถือ (Manual Station) สำหรับส่งสัญญาณเตือนภัย จะติดตั้งอยู่บริเวณบันไดแต่ละชั้นของแต่ละอาคาร</p>	-	<p>รูปภาพที่ 2.42 ระบบป้องกันและแจ้งเตือนอัคคีภัย</p>
<p>(1.4) เครื่องแจ้งเหตุโดยใช้มือถือ (Manual Station) สำหรับส่งสัญญาณเตือนภัย จะติดตั้งอยู่บริเวณบันไดแต่ละชั้นของแต่ละอาคาร</p>	<p>(1.4) เครื่องแจ้งเหตุโดยใช้มือถือ (Manual Station) สำหรับส่งสัญญาณเตือนภัย จะติดตั้งอยู่บริเวณบันไดแต่ละชั้นของแต่ละอาคาร</p>	-	<p>รูปภาพที่ 2.42 ระบบป้องกันและแจ้งเตือนอัคคีภัย</p>
<p>(1.5) กริ่งสัญญาณเตือนภัย (Alarm Bell) จะติดตั้งอยู่บริเวณเดียวกับเครื่องแจ้งเหตุโดยใช้มือถือ</p>	<p>(1.5) กริ่งสัญญาณเตือนภัย (Alarm Bell) จะติดตั้งอยู่บริเวณเดียวกับเครื่องแจ้งเหตุโดยใช้มือถือ</p>	-	<p>รูปภาพที่ 2.42 ระบบป้องกันและแจ้งเตือนอัคคีภัย</p>
