บทที่ 2

รายงานผลการปฏิบัติตามมาตรการป้องกันและแก้ไขผลกระทบสิ่งแวดล้อมและมาตรการติดตามตรวจสอบคุณภาพสิ่งแวดล้อม

โครงการ อาเซียน ชีตัสอร์ท

ระยะดำเนินการ ระหว่างเดือน กรกฎาคม - ธันวาคม 2566

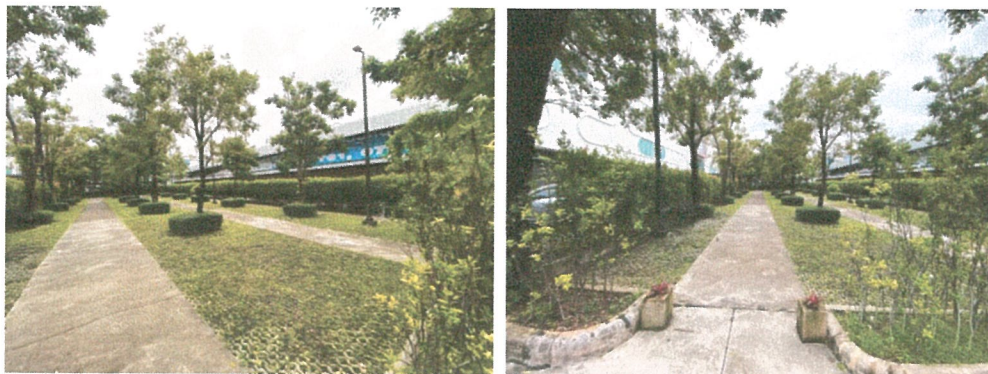
| มาตรการป้องกันและแก้ไขผลกระทบสิ่งแวดล้อม | ผลการปฏิบัติตามมาตรการป้องกันและแก้ไขผลกระทบสิ่งแวดล้อม ช่วงดำเนินการ | ปัญหา อุปสรรค ที่ไม่สามารถปฏิบัติตามมาตรการและแนวทางแก้ไข | อ้างอิง |
|---|---|---|---|
| <p>1. ทรัพยากรทางกายภาพ</p> <p>1.1 สภาพภูมิประเทศ</p> <p>(1) จัดให้มีพื้นที่สีเขียวภายในโครงการตามที่ออกแบบไว้ และดูแลรักษาความสวยงามเป็นระเบียบ</p> | <p>ผลการปฏิบัติตามมาตรการป้องกันและแก้ไขผลกระทบสิ่งแวดล้อม ช่วงดำเนินการ</p> <p>- ทางโครงการได้จัดพื้นที่สีเขียวภายในโครงการตามที่ต้องการ ออกแบบไว้ และจัดให้มีคนสวนคอยดูแลบำรุงรักษาพื้นที่สีเขียวในโครงการให้สวยงามเป็นระเบียบ</p> | - | <p>รูปภาพที่ 2.1 พื้นที่สีเขียว</p> <p>รูปภาพที่ 2.2 คนสวน</p> |

| มาตรการป้องกันและแก้ไขผลกระทบสิ่งแวดล้อม | ผลการปฏิบัติตามมาตรการป้องกันและแก้ไขผลกระทบสิ่งแวดล้อม ช่วงดำเนินการ | ปัญหา อุปสรรค ที่ไม่สามารถปฏิบัติ ตามมาตรการและแนวทางแก้ไข | อ้างอิง |
|---|---|---|---|
| <p>1.2 คุณภาพอากาศ (ต่อ)</p> <p>(3) จัดให้มีพื้นที่สีเขียวโดยรอบอาคารตามแนวเขตที่ดิน เพื่อให้เกิดความร่มรื่นและ ช่วยลดความร้อน รวมทั้งดูดซับก๊าซคาร์บอนไดออกไซด์</p> <p>(4) ตรวจสอบและดูแลรักษาช่องเปิดของอาคารไม่ให้มีวัสดุภายใน เพื่อไม่มีการระบายอากาศได้ดี</p> | <p>- โครงการได้มีการปลูกไม้ยืนต้นรอบอาคาร และบริเวณแนวเขตที่ดิน เพื่อให้เกิดความร่มรื่นเพื่อช่วยลดความร้อน รวมทั้งดูดซับก๊าซคาร์บอนไดออกไซด์ เพื่อช่วยลดมลสารที่เกิดจากกิจกรรมของโครงการ</p> <p>- โครงการมีเจ้าหน้าที่แผนกช่างทำหน้าที่ตรวจสอบ ดูแลรักษาช่องเปิดของอาคารไม่ให้มีวัสดุภายใน เพื่อให้มีการระบายอากาศได้ดี</p> | - | รูปภาพที่ 2.1 พื้นที่สีเขียว |

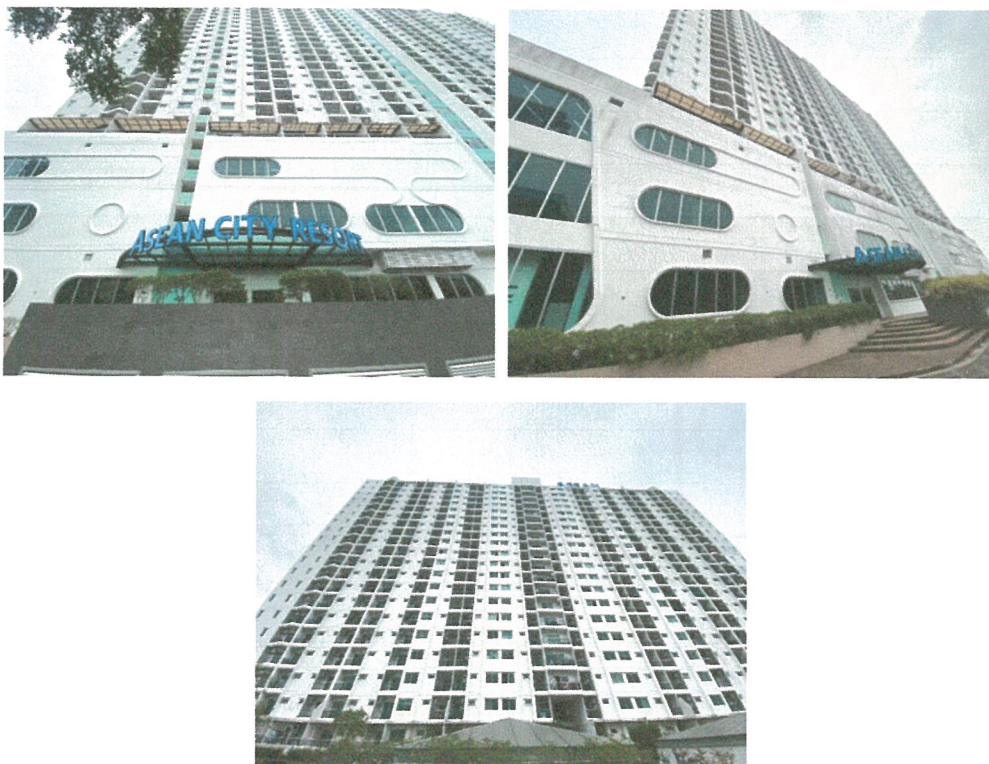
รูปภาพที่ 2.3 โครงสร้างอาคาร

| มาตรการป้องกันและแก้ไขผลกระทบสิ่งแวดล้อม | ผลการปฏิบัติตามมาตรการป้องกันและแก้ไขผลกระทบสิ่งแวดล้อม ช่วงดำเนินการ | ปัญหา อุปสรรค ที่ไม่สามารถปฏิบัติ ตามมาตรการและแนวทางแก้ไข | อ้างอิง |
|---|---|---|---|
| <p>1.4 ทรัพยากรดิน ธรณีวิทยาและแผ่นดินไหว</p> <p>(1) กำหนดให้ผนังของลิฟต์เป็นผนังคอนกรีตเสริมเหล็ก (Shear Wall) เพื่อเป็นโครงสร้างหลักในการรับแรงดันข้างร่วมกับเสาและพื้น (Shear wall and Frame Interaction)</p> <p>(2) กำหนดให้เสริมเหล็กเพิ่มเติมที่จุดต่อของโครงการ เช่น จุดต่อเสาดาน, เสาพื้น- ตามมาตรฐานกรมโยธาธิการและผังเมือง (มยผ. 1301-50)</p> <p>(3) กำหนดให้งอบลายเหล็กปลอกเสาเป็นมุม 135 องศา เพื่อให้ปลายเหล็กปลอกฝังลึกเข้าไปยึดเกาะในคอนกรีตได้ดีขึ้น</p> | <p>ผนังอาคารของโครงการเป็นผนังคอนกรีตเสริมเหล็ก (Shear Wall) เพื่อเป็นโครงสร้างหลักในการรับแรงดันข้างร่วมกับเสาและพื้น (Shear wall and Frame Interaction)</p> <p>- โครงการมีการเสริมเหล็กเพิ่มเติมที่จุดต่อของโครงการ เช่น จุดต่อเสาดาน, เสาพื้น ตามมาตรฐานกรมโยธาธิการและผังเมือง (มยผ. 1301-50) และมีการอบลายเหล็กปลอกเสาเป็นมุม 135 องศา เพื่อให้ปลายเหล็กปลอกฝังลึกเข้าไปยึดเกาะในคอนกรีตได้ดีขึ้น</p> | - | <p>รูปภาพที่ 2.3 โครงสร้างอาคาร</p> <p>รูปภาพที่ 2.3 โครงสร้างอาคาร</p> |

| มาตรการป้องกันและแก้ไขผลกระทบสิ่งแวดล้อม | ผลการปฏิบัติตามมาตรการป้องกันและแก้ไขผลกระทบสิ่งแวดล้อม ช่วงดำเนินการ | ปัญหา อุปสรรค ที่ไม่สามารถปฏิบัติ ตามมาตรการและแนวทางแก้ไข | อ้างอิง |
|---|---|---|---|
| <p>3. คุณค่าการใช้ประโยชน์ของมนุษย์</p> <p>3.1 การใช้ประโยชน์ที่ดิน/ผืนเมือง</p> <p>(1) จัดให้มีการออกแบบอาคารการใช้ประโยชน์ที่ดินภายในและภายนอกอาคาร ระยะถอยร่นจากแนวเขตที่ดินถึงตัวอาคาร และถนนของโครงการให้สอดคล้องกับกฎกระทรวง ฉบับที่ 452 (พ.ศ. 2543) ออกตามความในพระราชบัญญัติการผังเมือง พ.ศ. 2518 ควบคุมอาคารและกฎหมายอื่นๆ ที่เกี่ยวข้องกับการใช้ประโยชน์ที่ดิน</p> | <p>- ทางโครงการได้ออกแบบอาคารการใช้ประโยชน์ที่ดินภายในและภายนอกอาคาร ระยะถอยร่นจากแนวเขตที่ดินถึงตัวอาคาร และถนนของโครงการ โดยสอดคล้องกับกฎกระทรวงฉบับที่ 452 (พ.ศ. 2543) ออกตามความในพระราชบัญญัติการผังเมือง พ.ศ. 2518 ควบคุมอาคาร และกฎหมายอื่นๆ ที่เกี่ยวข้องกับการใช้ประโยชน์ที่ดิน</p> | - | <p>รูปภาพที่ 2.3 โครงสร้างอาคาร</p> |

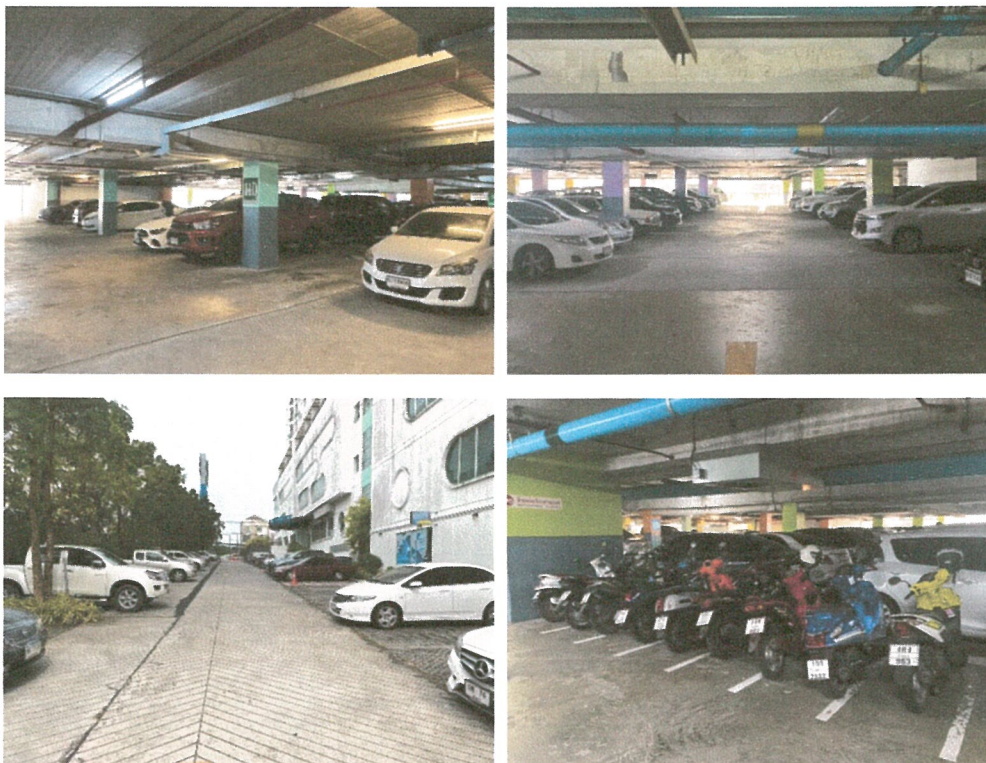
รูปภาพที่ 2.4 พื้นที่จอดรถ

| มาตรการป้องกันและแก้ไขผลกระทบสิ่งแวดล้อม | ผลการปฏิบัติตามมาตรการป้องกันและแก้ไขผลกระทบสิ่งแวดล้อม ช่วงดำเนินการ | ปัญหา อุปสรรค ที่ไม่สามารถปฏิบัติ ตามมาตรการและแนวทางแก้ไข | อ้างอิง |
|---|---|---|---|
| <p>3.2 การจราจร (ต่อ)</p> <p>(3) ออกแบบถนนภายในให้มีการเชื่อมโยงกันเป็นโครงข่ายเพื่อให้การจราจรภายในมีความคล่องแคล่วตัว สามารถเชื่อมโยงกับภายนอกพื้นที่โครงการ</p> <p>(4) จัดเตรียมจำนวนที่จอดรถไว้อย่างเพียงพอ โดยมีการออกแบบและตรวจสอบในรายละเอียด จัดเตรียมความกว้างของช่องทางการจราจรและลิ้นลาด โดยเฉพาะอย่างยิ่งรถขนาดใหญ่ จัดเตรียมช่องจอดรถแยกเป็นสัดส่วนสำหรับรถแต่ละประเภทอย่างชัดเจนไม่ให้ไปกีดขวางทางเข้า-ออกของโครงการ ซึ่งทั้งหมดเป็นปัจจัยสำคัญอันอาจส่งผลกระทบต่อประสิทธิภาพภายนอก</p> <p>(5) ออกแบบพื้นที่จอดรถในส่วนต่างๆ ให้มีการเชื่อมต่อถึงกัน ทั้งนี้ต้องเอื้อประโยชน์ในการใช้ที่จอดรถร่วมกัน หรือการวางแผนจัดการจราจรกรณีที่ต้องการระบายรถจากพื้นที่หรือจุดที่มีการจราจรหนาแน่นไปยังจุดที่มีการจราจรเบาบางกว่าได้ อันจะช่วยในการกระจายปริมาณรถเข้า-ออกจนที่โครงการได้ดียิ่งขึ้นจากที่</p> | <p>ผลการปฏิบัติตามมาตรการป้องกันและแก้ไขผลกระทบสิ่งแวดล้อม ช่วงดำเนินการ</p> <ul style="list-style-type: none"> <li>- โครงการได้ออกแบบถนนภายในโครงการให้มีการเชื่อมโยงกันเป็นโครงข่าย เพื่อให้การจราจรภายในมีความคล่องแคล่วตัว สามารถเชื่อมโยงกับภายนอกพื้นที่โครงการ</li> <li>- พื้นที่ที่จอดรถของโครงการได้จัดเตรียมไว้อย่างเพียงพอ โดยมีการออกแบบและตรวจสอบในรายละเอียด จัดเตรียมความกว้างของช่องทางการจราจรและลิ้นลาด โดยเฉพาะอย่างยิ่งรถขนาดใหญ่ จัดเตรียมช่องจอดรถแยกเป็นสัดส่วนสำหรับรถแต่ละประเภทอย่างชัดเจนไม่ให้ไปกีดขวางทางเข้าออกของโครงการ-</li> <li>- โครงการได้ออกแบบพื้นที่จอดรถในส่วนต่างๆ ให้มีการเชื่อมต่อถึงกัน</li> </ul> | <p>-</p> <p>-</p> <p>-</p> | <p>รูปภาพที่ 2.12 เจ้าหน้าที่รักษาความปลอดภัย</p> <p>รูปภาพที่ 2.4 พื้นที่จอดรถ</p> <p>รูปภาพที่ 2.4 พื้นที่จอดรถ</p> |

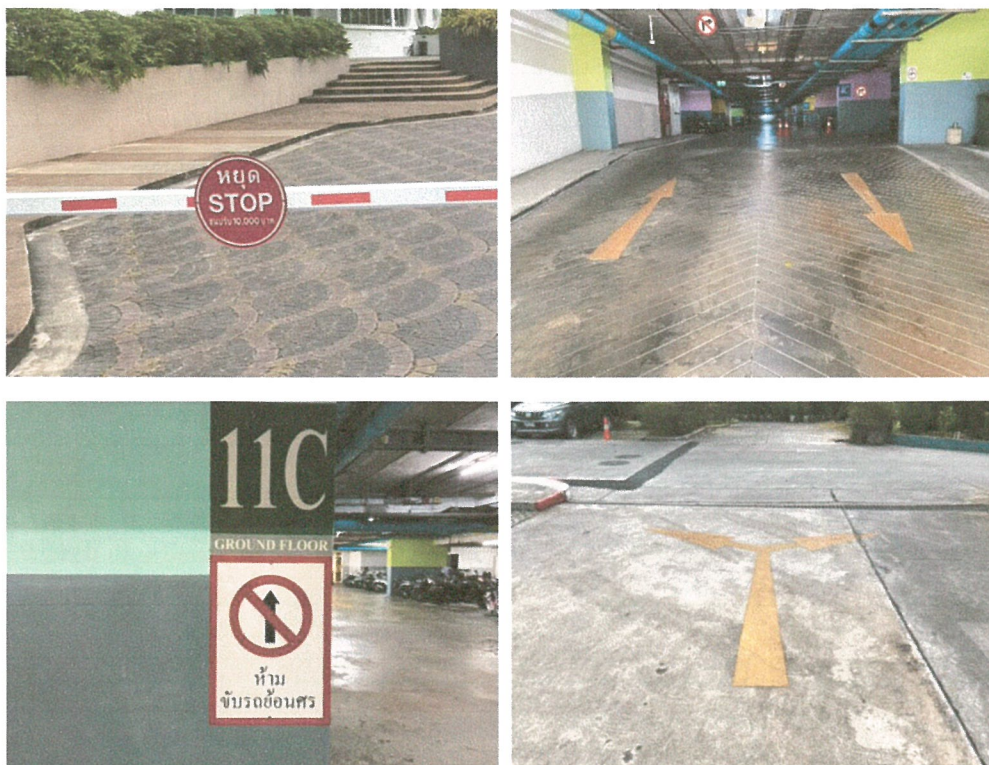
รูปภาพที่ 2.5 ป้าย/สัญลักษณ์การจราจร

| มาตรการป้องกันและแก้ไขผลกระทบสิ่งแวดล้อม | ผลการปฏิบัติตามมาตรการป้องกันและแก้ไขผลกระทบสิ่งแวดล้อม ช่วงดำเนินการ | ปัญหา อุปสรรค ที่ไม่สามารถปฏิบัติตามมาตรการและแนวทางแก้ไข | อ้างอิง |
|---|---|---|---|
| <p>3.2 การจราจร (ต่อ)</p> <p>(6) พิจารณาให้ใช้สติ๊กเกอร์ติดหน้าหรือระบบบัตรอิเล็กทรอนิกส์ (Key Card) สำหรับรถยนต์ของผู้ที่พักอาศัยในโครงการ โดยไม่มีการแลกบัตรผ่านเข้า-ออกแต่อย่างใด ทั้งนี้ เพื่อลดระยะเวลาในการเข้า-ออกโครงการ และป้องกันการเกิดระยะแถวคอยของรถยนต์ที่ใช้โครงการ</p> <p>(7) จัดทำป้ายจราจรภายในโครงการเพื่อนำการให้เส้นทางได้อย่างเหมาะสมและชัดเจน</p> <p>(8) จัดให้มีเจ้าหน้าที่คอยควบคุมและอำนวยความสะดวกบริเวณทางเข้า-ออก เพื่อป้องกันรถติดและชะลอตัวบริเวณด้านหน้าโครงการ โดยเฉพาะในช่วงเวลาเร่งด่วน</p> <p>(9) ติดตั้งป้าย/สัญญาณจราจรต่างๆ/ตัวหนอน บริเวณทางโค้งทางแยกต่างๆของถนนภายในโครงการและที่จอดรถตามความเหมาะสมเพื่ออำนวยความสะดวกแก่ผู้พักอาศัย</p> <p>(10) จัดให้มีมาตรการประชาสัมพันธ์ด้านการจราจรให้ผู้พักอาศัยในโครงการ ได้แก่</p> <ul style="list-style-type: none"> <li>- หลีกเลี่ยงเส้นทางจราจรที่มีปัญหาติดขัด รวมทั้งประชาสัมพันธ์เส้นทางต่างๆ พื้นที่โครงการแก่ผู้พักอาศัย</li> <li>- ประชาสัมพันธ์ให้ผู้พักอาศัยเดินทางนอกช่วงเวลาเร่งด่วนในช่วงเช้าและเย็น (ช่วง 07.00-09.00 และ 16.00-18.00 น.)</li> <li>- ในกรณีที่ไม่รู้จะต้องรีบดำเนินการในช่วงเวลาเร่งด่วน</li> </ul> | <ul style="list-style-type: none"> <li>- ทางโครงการมีการให้สติ๊กเกอร์แก่ผู้พักอาศัยติดหน้ารถหรือระบบ Key Card สำหรับรถยนต์ และมีการแลกบัตรผ่านเข้า-ออกโครงการ</li> <li>- โครงการได้ติดตั้งป้าย/สัญญาณจราจรแสดงทิศทางเดินรถภายในโครงการที่สามารถมองเห็นได้อย่างชัดเจน</li> <li>- ทางโครงการมีเจ้าหน้าที่รักษาความปลอดภัยคอยควบคุมและอำนวยความสะดวกบริเวณทางเข้า-ออกตลอด 24 ชั่วโมง</li> <li>- โครงการได้ติดตั้งป้าย/สัญญาณจราจรแสดงทิศทางเดินรถภายในโครงการที่สามารถมองเห็นได้อย่างชัดเจน</li> <li>- การได้มีการประชาสัมพันธ์ด้านการจราจรให้ผู้พักอาศัยในโครงการทราบทางไลน์กลุ่มลูกบ้านอย่างสม่ำเสมอ</li> </ul> | <ul style="list-style-type: none"> <li>-</li> <li>-</li> <li>-</li> <li>-</li> </ul> | <p>รูปภาพที่ 2.10 สติ๊กเกอร์ติดหน้ารถยนต์</p> <p>รูปภาพที่ 2.11 ประตुरะบบ Key Card</p> <p>รูปภาพที่ 2.5 ป้าย/สัญญาณจราจร</p> <p>รูปภาพที่ 2.12 เจ้าหน้าที่รักษาความปลอดภัย</p> <p>รูปภาพที่ 2.5 ป้าย/สัญญาณจราจร</p> |

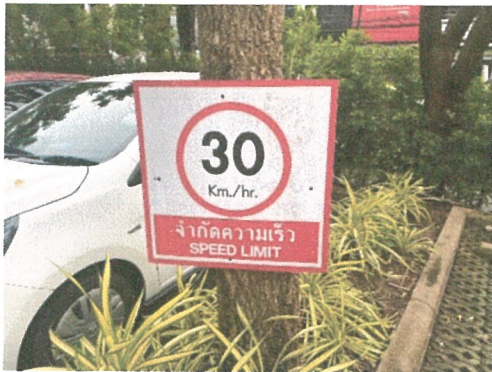
| มาตรการป้องกันและแก้ไขผลกระทบสิ่งแวดล้อม | ผลการปฏิบัติตามมาตรการป้องกันและแก้ไขผลกระทบสิ่งแวดล้อม ช่วงดำเนินการ | ปัญหา อุปสรรค ที่ไม่สามารถปฏิบัติ ตามมาตรการและแนวทางแก้ไข | อ้างอิง |
|---|---|---|---|
| <p>1.3 เสียง/ความสั่นสะเทือน</p> <p>(1) ควบคุมความเร็วของยานพาหนะในบริเวณพื้นที่โครงการ เช่น ติดป้ายจำกัดความเร็วหรือทำสัญญาณ เพื่อลดความเร็วและช่วยลดระดับเสียงที่เกิดจากการแล่นของรถยนต์ ลดลงไปด้วย</p> | <p>- โครงการได้ควบคุมความเร็วของยานพาหนะในบริเวณพื้นที่โครงการ โดยการติดตั้งป้ายประชาสัมพันธ์ให้ควบคุมความเร็วของยานพาหนะที่ 30 กม./ชม. และได้ติดตั้งสัญญาณ เพื่อชะลอความเร็วและช่วยลดระดับเสียงที่เกิดจากการแล่นของรถยนต์ ลดลงไปด้วย</p> | - | รูปภาพที่ 2.6 ป้ายจำกัดความเร็ว 30 กม./ชม. |

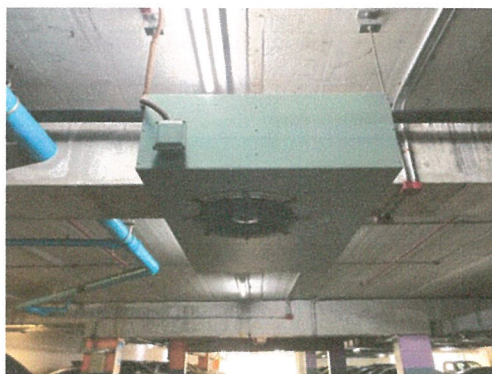
รูปภาพที่ 2.9 พัฒนาระบายอากาศในพื้นที่จอดรถ

| มาตรการป้องกันและแก้ไขผลกระทบสิ่งแวดล้อม | ผลการปฏิบัติตามมาตรการป้องกันและแก้ไขผลกระทบสิ่งแวดล้อม ช่วงดำเนินการ | ปัญหา อุปสรรค ที่ไม่สามารถปฏิบัติตามมาตรการและแนวทางแก้ไข | อ้างอิง |
|---|---|---|---|
| <p>1.2 คุณภาพอากาศ</p> <p>(1) ติดตั้งป้ายเตือน “ห้ามติดเครื่องขณะจอดรถ” ในพื้นที่จอดรถของอาคาร และกำชับให้เจ้าหน้าที่ควบคุมดูแลอย่างเคร่งครัด</p> <p>(2) จัดให้มีการระบายอากาศในพื้นที่จอดรถด้วยพัดลมระบายอากาศ ที่ได้ออกแบบอัตราการระบายอากาศไม่น้อยกว่าที่กำหนด ตามกฎหมายฉบับที่ 50 (พ.ศ. 2540) ออกตามความในพระราชบัญญัติควบคุมอาคาร (พ.ศ. 2522)</p> | <p>- โครงการมีการติดตั้งป้ายประชาสัมพันธ์ “กรุณาดับเครื่องยนต์” ในพื้นที่จอดรถของอาคาร และได้กำชับให้เจ้าหน้าที่ควบคุมดูแลอย่างเคร่งครัดตลอด 24 ชั่วโมง</p> <p>- โครงการได้ติดตั้งพัดลมระบายอากาศบริเวณอาคารที่จอดรถ ซึ่งได้ออกแบบอัตราการระบายอากาศไม่น้อยกว่าที่กำหนดตามกฎหมายฉบับที่ 50 (พ.ศ. 2540) ออกตามความในพระราชบัญญัติควบคุมอาคาร (พ.ศ. 2522) กำหนด</p> | - | <p>รูปภาพที่ 2.7 ป้ายกรุณาดับเครื่องยนต์</p> <p>รูปภาพที่ 2.9 พัดลมระบายอากาศในพื้นที่จอดรถ</p> |

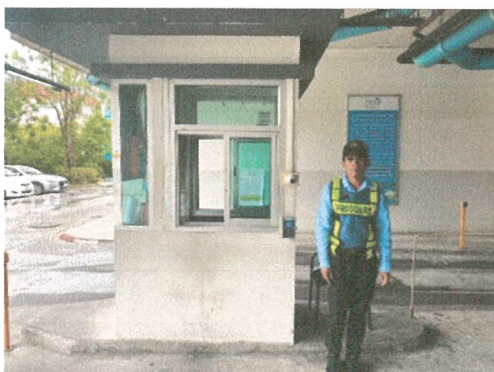
รูปภาพที่ 2.12 เจ้าหน้าที่รักษาความปลอดภัย

| มาตรการป้องกันและแก้ไขผลกระทบสิ่งแวดล้อม | ผลการปฏิบัติตามมาตรการป้องกันและแก้ไขผลกระทบสิ่งแวดล้อม ช่วงดำเนินการ | ปัญหา อุปสรรค ที่ไม่สามารถปฏิบัติ ตามมาตรการและแนวทางแก้ไข | อ้างอิง |
|---|---|---|---|
| <p>3.2 การจราจร</p> <p>(1) จัดให้มีพื้นที่จอดรถอย่างน้อย 515 คัน ซึ่งสอดคล้องกับพื้นที่ใช้สอย และกฎหมายที่เกี่ยวข้อง</p> <p>(2) จัดให้มีเจ้าหน้าที่ประจำพื้นที่จอดรถของโครงการ และทางเข้า-ออก เพื่อควบคุมและอำนวยความสะดวกในการเข้าจอดรถ และป้องกันรถติดภายในโครงการ โดยเฉพาะในช่วงชั่วโมงเร่งด่วนตอนเช้า-เย็น อีกทั้งจะต้องคอยโบกรถให้หยุดที่ถนนภายในโครงการก่อน เพื่อป้องกันการเคลื่อนรถออกหรือกีดขวางการจราจรบริเวณด้านหน้าโครงการ และต้องคอยกำกับไม่ให้รถที่ออกจากโครงการติดกระเส็จจราจรในช่วงเวลาเร่งด่วน</p> | <p>- โครงการมีพื้นที่จอดรถในโครงการจำนวน 515 คัน ซึ่งสอดคล้องกับพื้นที่ใช้สอย และกฎหมายที่เกี่ยวข้อง</p> <p>- โครงการมีเจ้าหน้าที่รักษาความปลอดภัยคอยอำนวยความสะดวกในการเข้าจอดรถเพื่อป้องกันรถติดภายนอก และภายในโครงการ และคอยโบกรถให้หยุดที่ถนนภายในโครงการก่อน เพื่อป้องกันการเคลื่อนรถออกมารอหรือกีดขวางการจราจร บริเวณด้านหน้าโครงการ</p> | <p>-</p> <p>-</p> | <p>รูปภาพที่ 2.4 พื้นที่จอดรถ</p> <p>รูปภาพที่ 2.12 เจ้าหน้าที่รักษาความปลอดภัย</p> |

| มาตรการป้องกันและแก้ไขผลกระทบสิ่งแวดล้อม | ผลการปฏิบัติตามมาตรการป้องกันและแก้ไขผลกระทบสิ่งแวดล้อม ช่วงดำเนินการ | ปัญหา อุปสรรค ที่ไม่สามารถปฏิบัติ ตามมาตรการและแนวทางแก้ไข | อ้างอิง |
|---|---|---|---|
| <p>3.5 การจัดการมูลฝอยและสิ่งปฏิกูล (ต่อ)</p> <p>(7) จัดให้มีการล้างทำความสะอาดห้องพักมูลฝอยทุกสัปดาห์</p> <p>(8) จัดให้มีเจ้าหน้าที่ตรวจดูแลความสะอาดบริเวณห้องพักมูลฝอยรวมของโครงการทุกครั้งที่มีการเก็บขนมูลฝอย เพื่อป้องกันมูลฝอยตกหล่นและเพื่อความสะอาดเรียบร้อย</p> <p>(9) จัดให้มีอุปกรณ์ป้องกันอันตรายส่วนบุคคลสำหรับพนักงานเก็บขนมูลฝอยของโครงการ ได้แก่ ผ้ากันเปื้อน ผ้าปิดปาก-จมูก ถุงมือยางหนาและรองเท้าบูท โดยจะต้องมีกฎระเบียบบังคับอย่างเข้มงวดให้พนักงานเก็บขนมูลฝอยของโครงการสวมใส่ อุปกรณ์ป้องกันอันตรายส่วนบุคคลที่โครงการได้จัดไว้ให้</p> <p>(10) จัดให้มีเจ้าหน้าที่คอยตรวจควบคุม และอำนวยความสะดวกบริเวณที่จอดรถเก็บขนมูลฝอยของเทศบาลฯ ตลอดจนติดตั้งกรวยสี่ล้อ เพื่อเป็นสัญญาณแจ้งให้รถที่วิ่งผ่านมาทราบ และให้เพิ่มความระมัดระวังในการขับขี</p> | <p>สิ่งแวดล้อม ช่วงดำเนินการ</p> <ul style="list-style-type: none"> <li>- โครงการมีแม่บ้านประจำโครงการ ล้างทำความสะอาดห้องพักมูลฝอยสัปดาห์ละ 2 ครั้ง</li> <li>- โครงการมีแม่บ้านดูแลความสะอาดบริเวณห้องพักมูลฝอยรวมของโครงการทุกครั้งที่มีการเก็บขนมูลฝอย เพื่อป้องกันมูลฝอยตกหล่นและเพื่อความสะอาดเรียบร้อย</li> <li>- โครงการจัดเตรียมอุปกรณ์ป้องกันอันตรายส่วนบุคคลสำหรับพนักงานเก็บขนมูลฝอยของโครงการ ได้แก่ ผ้ากันเปื้อน ผ้าปิดปาก-จมูก ถุงมือยางหนาและรองเท้าบูท และมีกฎระเบียบบังคับอย่างเข้มงวดให้พนักงานเก็บขนมูลฝอยของโครงการสวมใส่อุปกรณ์ป้องกันอันตรายส่วนบุคคลที่โครงการได้จัดไว้ให้</li> <li>- โครงการมีเจ้าหน้าที่รักษาความปลอดภัย คอยตรวจควบคุมและอำนวยความสะดวกบริเวณที่จอดรถเก็บขนมูลฝอยของเทศบาลฯ และตั้งกรวยสี่ล้อ เพื่อเป็นสัญญาณแจ้งให้รถที่วิ่งผ่านมาได้รับทราบ</li> </ul> | <ul style="list-style-type: none"> <li>-</li> <li>-</li> <li>-</li> <li>-</li> </ul> | <p>รูปภาพที่ 2.38 การล้างทำความสะอาดห้องพักมูลฝอยรวม</p> <p>รูปภาพที่ 2.45 การล้างทำความสะอาดถังขยะ</p> <p>รูปภาพที่ 2.44 อุปกรณ์ป้องกันอันตรายสำหรับพนักงานเก็บขยะ</p> <p>รูปภาพที่ 2.12 เจ้าหน้าที่รักษาความปลอดภัย</p> |

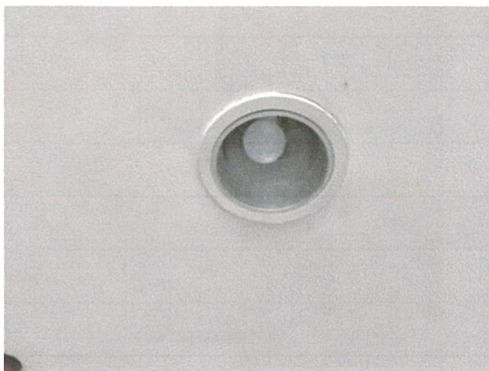
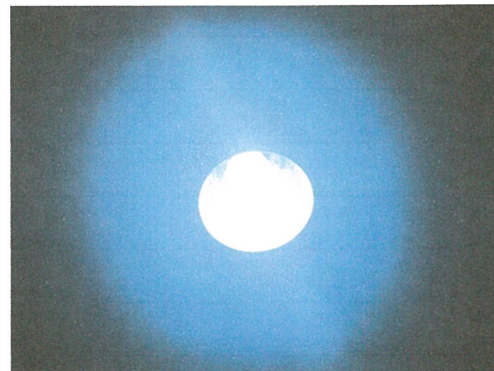
รูปภาพที่ 2.15 อุปกรณ์ไฟฟ้าชนิดประหยัดพลังงาน

| มาตรการป้องกันและแก้ไขผลกระทบสิ่งแวดล้อม | ผลการปฏิบัติตามมาตรการป้องกันและแก้ไขผลกระทบสิ่งแวดล้อม ช่วงดำเนินการ | ปัญหา อุปสรรค ที่ไม่สามารถปฏิบัติ ตามมาตรการและแนวทางแก้ไข | อ้างอิง |
|---|---|---|---|
| <p>3.4 การใช้ไฟฟ้าและการอนุรักษ์พลังงาน (ต่อ)</p> <ul style="list-style-type: none"> <li>▪ ตรวจสอบและอุดรอยรั่วตามผนัง ผ้าเพดาน ประตู หน้าต่าง หรืออื่นๆ</li> <li>▪ ทดสอบและปรับแต่งระบบให้สมบูรณ์ตาม หมายกำหนดการที่ตั้งไว้ตลอดอายุการใช้งานอย่างเช่น 1-2 ครั้ง/ปี</li> </ul> <p>(3) การใช้แสงสว่างในอาคารอย่างมีประสิทธิภาพ</p> <ul style="list-style-type: none"> <li>▪ ออกแบบแสงสว่างภายในอาคาร โครงการได้เลือกใช้หลอดไฟประหยัดพลังงาน เช่น หลอดคอม หลอดตะเกียบ หรือหลอดคอมแพคท์ฟลูออเรสเซนต์ เป็นต้น โดยเลือกใช้หลอดไฟที่มีวัตต์ต่ำสำหรับพื้นที่สาธารณะ หรือพื้นที่ที่ความจำเป็นจะต้องเปิดไฟไว้ตลอดเวลา</li> <li>▪ เลือกใช้โคมไฟภายในห้องพักหรือบริเวณที่ควรใช้จะ เลือกใช้โคมไฟแบบที่มีแผ่นสะท้อนแสง เพื่อช่วยให้แสงสว่างจากหลอดไฟกระจายได้อย่างเต็มประสิทธิภาพ ทำให้ไม่จำเป็นต้องใช้หลอดไฟฟ้าวัตต์สูง จึงช่วย ประหยัดพลังงานได้เป็นอย่างดี</li> </ul> | <ul style="list-style-type: none"> <li>- โครงการมีช่างคอยตรวจสอบและอุดรอยรั่วตามผนัง ผ้า เพดาน ประตู หน้าต่าง หรืออื่นๆ ของพื้นที่ส่วนกลางตลอด หากมีการชำรุด จะทำการซ่อมแซมโดยทันที</li> <li>- โครงการได้ทำการจ้างบริษัทเอกชนภายนอกทำการ ตรวจสอบ และปรับแต่งระบบให้สมบูรณ์อยู่เสมอตาม กำหนดการ</li> <li>- โครงการมีการเลือกอุปกรณ์ไฟฟ้าชนิดประหยัดพลังงาน เช่น หลอด T5 หลอดคอม หลอดตะเกียบ เป็นต้น</li> <li>- โครงการเลือกใช้โคมไฟภายในห้องพัก หรือบริเวณที่ควรใช้ โดยเลือกใช้โคมไฟแบบที่มีแผ่นสะท้อนแสง เพื่อช่วยให้แสงสว่างจากหลอดไฟกระจายได้อย่างเต็มประสิทธิภาพ ทำให้ไม่จำเป็นต้องใช้หลอดไฟฟ้าวัตต์สูง จึงช่วย ประหยัด พลังงานได้เป็นอย่างดี</li> </ul> | <p>-</p> <p>-</p> <p>-</p> <p>-</p> | <p>รูปภาพที่ 2.46 การตรวจสอบ รอยรั่วผาผนัง ผ้า เพดาน ของ พื้นที่ส่วนกลาง</p> <p>-</p> <p>รูปภาพที่ 2.16 ไฟฟ้าส่องสว่าง โดยรอบพื้นที่โครงการ</p> <p>รูปภาพที่ 2.15 อุปกรณ์ไฟฟ้า ชนิดประหยัดพลังงาน</p> <p>-</p> |

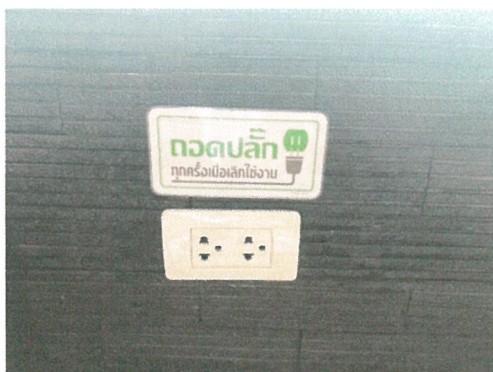
รูปภาพที่ 2.17 ป้ายประชาสัมพันธ์ประหยัดพลังงานไฟฟ้า

| มาตรการป้องกันและแก้ไขผลกระทบสิ่งแวดล้อม | ผลการปฏิบัติตามมาตรการป้องกันและแก้ไขผลกระทบสิ่งแวดล้อม ช่วงดำเนินการ | ปัญหา อุปสรรค ที่ไม่สามารถปฏิบัติตามมาตรการและแนวทางแก้ไข | อ้างอิง |
|---|---|---|---|
| | | - | <p>รูปภาพที่ 2.17 ป้ายประชาสัมพันธ์ประหยัดพลังงานไฟฟ้า</p> <p>เอกสารแนบที่ 12 คู่มือการอนุรักษ์พลังงาน</p> |

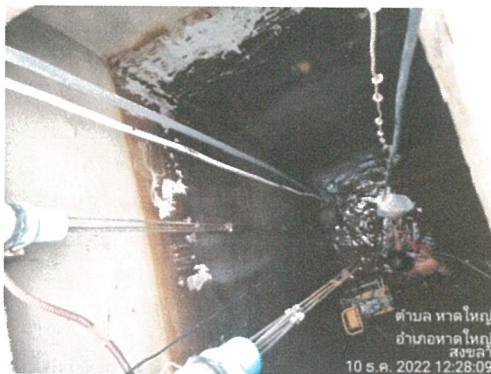
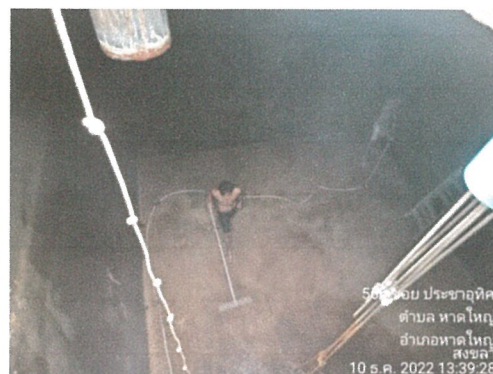
รูปภาพที่ 2.21 การล้างถังเก็บน้ำสำรอง

| มาตรการป้องกันและแก้ไขผลกระทบสิ่งแวดล้อม | ผลการปฏิบัติตามมาตรการป้องกันและแก้ไขผลกระทบสิ่งแวดล้อม ขว่งดำเนินการ | ปัญหา อุปสรรค ที่ไม่สามารถปฏิบัติตามมาตรการและแนวทางแก้ไข | อ้างอิง |
|---|---|---|---|
| <b>3.3 การใช้น้ำ</b><br>(1) ในขั้นตอนการออกแบบและจัดหาเครื่องสุขภัณฑ์สำหรับห้องน้ำ/ห้องส้วม ต้องเลือกใช้อุปกรณ์แบบประหยัดน้ำ<br>(2) ประชาสัมพันธ์และพนักงานโครงการ โดยการจัดบอร์ดประชาสัมพันธ์ป้าย/คำขวัญในพื้นที่ส่วนกลางของอาคาร<br>(3) กำหนดช่วงเวลาในการปล่อยให้น้ำประปาไหลจากท่อประปาเมนหลักเข้ามาในถังเก็บน้ำสำรองของโครงการโดยไม่ใช้เครื่องสูบน้ำในช่วงเวลา 02.00-04.00 น. และ 13.00-15.00 น. นอกหลีกเลี่ยงเพิ่ม<br>ช่วงเวลาที่มีการใช้น้ำสูงสุด ซึ่งจะช่วยลดผลกระทบต่อแรงดันน้ำของชุมชนที่อยู่โดยรอบพื้นที่โครงการ<br>(4) ตรวจสอบรอยรั่วของท่อน้ำบริเวณรอยต่อและบิ่มีสูบน้ำ<br>(5) ดำถึงสั่งร่งนำใช้อย่างน้อยปีละ 1 ครั้ง | - ทางโครงการได้มีการเลือกใช้สุขภัณฑ์ที่ประหยัดน้ำหรืออุปกรณ์ที่มีประสิทธิภาพสูง ตามที่กำหนดในมาตรการโครงการ<br>- โครงการได้ติดป้ายประชาสัมพันธ์ให้ประหยัดน้ำที่บอร์ดประชาสัมพันธ์ และที่ห้องน้ำส่วนกลาง<br>- ทางโครงการมีการใช้ตุ๊กตอลอยควบคุมน้ำประปาในท่อเมนหลักเข้ามาในถังเก็บน้ำสำรองแบบอัตโนมัติ โดยมีการกำหนดช่วงเวลา 02.00-04.00 น. และ 13.00-15.00 น. ซึ่งในปัจจุบันไม่พบปัญหาเรื่องแรงดันน้ำประปาส่งผลกระทบต่อชุมชนโดยรอบพื้นที่โครงการ<br>- โครงการมีเจ้าหน้าที่แผนกช่างคอยตรวจสอบรอยรั่วท่อน้ำ บริเวณรอยต่อและบิ่มีสูบน้ำเป็นประจำทุกเดือน หากพบการชำรุดหรือเสียหายเจ้าหน้าที่ดำเนินการซ่อมแซมหรือเปลี่ยนใหม่ทันที<br>- โครงการมีล้างถังสำรองน้ำใช้ปีละ 1 ครั้ง ครั้งล่าสุดเมื่อเดือนสิงหาคม 2566 | -<br>-<br>-<br>- | รูปภาพที่ 2.19 สุขภัณฑ์ที่ประหยัดน้ำ<br>รูปภาพที่ 2.18 ป้ายประชาสัมพันธ์ประหยัดน้ำ<br>รูปภาพที่ 2.20 ถังเก็บน้ำสำรอง<br>เอกสารแบบที่ 10 รายงานการใช้ไฟฟ้า/ใบเสร็จไฟฟ้า<br>รูปภาพที่ 2.21 การล้างถังเก็บน้ำสำรอง |

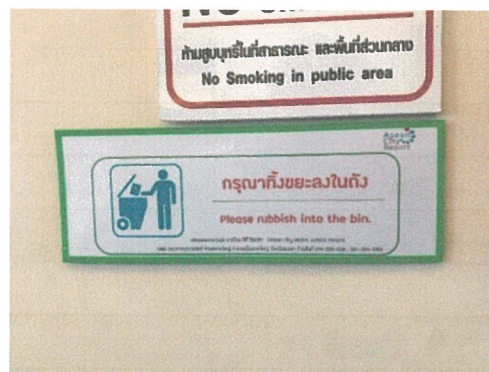
รูปภาพที่ 2.22 ป้ายรณรงค์ทิ้งขยะให้ลงถัง

| มาตรการป้องกันและแก้ไขผลกระทบสิ่งแวดล้อม | ผลการปฏิบัติตามมาตรการป้องกันและแก้ไขผลกระทบสิ่งแวดล้อม ช่วงดำเนินการ | ปัญหา อุปสรรค ที่ไม่สามารถปฏิบัติ ตามมาตรการและแนวทางแก้ไข | อ้างอิง |
|---|---|---|---|
| <p>3.4 การใช้ไฟฟ้าและการอนุรักษ์พลังงาน (ต่อ)</p> <p>2) มาตรการด้านอนุรักษ์น้ำ</p> <ul style="list-style-type: none"> <li>■ หมั่นตรวจสอบการรั่วไหลของน้ำ</li> <li>■ ไม่เปิดน้ำทิ้งไว้ในระหว่างการแปรพื้น สระผม หรือ โยนหนอง</li> <li>■ ปิดก๊อกน้ำให้สนิท ไม่ปล่อยให้น้ำไหลทิ้ง</li> <li>■ ล้างผักและผลไม้ในภาชนะ</li> <li>■ รวบรวมภาชนะจานชามไว้ล้างครั้งละหลายๆใบแทน การล้างทีละใบ</li> </ul> <p>3) มาตรการด้านอนุรักษ์ต้นไม้</p> <ul style="list-style-type: none"> <li>■ แยกประเภทมูลฝอย อาทิเช่น มูลฝอยแห้ง มูลฝอยเปียก มูลฝอยอันตราย ตลอดจนถึงมูลฝอยที่สามารถนำกลับมาใช้ใหม่ได้</li> <li>■ ลดการใช้ถุงพลาสติกโดยใช้ถุงผ้าแทน</li> </ul> | <p>สิ่งแวดล้อม ช่วงดำเนินการ</p> <ul style="list-style-type: none"> <li>- โครงการได้ติดตั้งป้ายรณรงค์ให้ประหยัดน้ำที่บอร์ดประชาสัมพันธ์ ซึ่งมีเนื้อหาครอบคลุมตามมาตรการฯ กำหนด</li> <li>- ในส่วนมาตรการด้านอนุรักษ์ต้นไม้ เช่น การรณรงค์คัดแยกประเภทขยะ การทิ้งขยะลงถังขยะที่เตรียมไว้ ฯลฯ ในส่วนเจ้าของโครงการรณรงค์ ให้ผู้พักอาศัยปฏิบัติ ดังนี้ โครงการได้ติดตั้งป้ายรณรงค์ที่บอร์ดประชาสัมพันธ์ ซึ่งมีเนื้อหาครอบคลุมตามมาตรการฯ กำหนด</li> </ul> | - | <p>รูปภาพที่ 2.18 ป้ายประชาสัมพันธ์ ประหยัดน้ำ</p> <p>รูปภาพที่ 2.43 ป้ายรณรงค์คัดแยกขยะ</p> <p>รูปภาพที่ 2.22 ป้ายรณรงค์ทิ้งขยะลงถัง</p> |

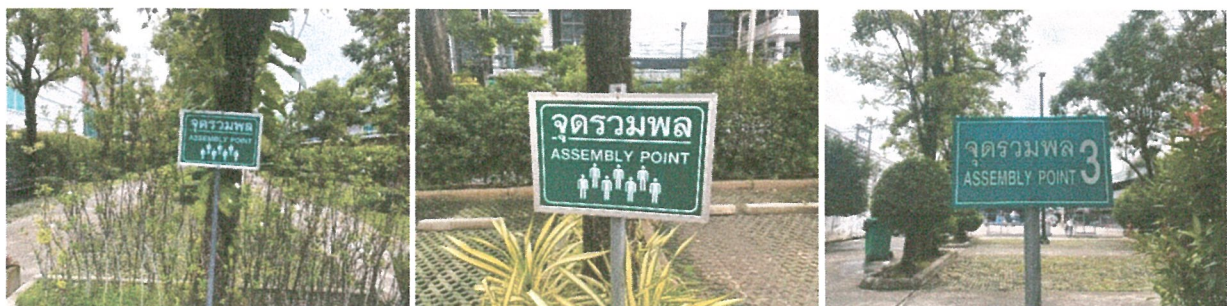
รูปภาพที่ 2.29 จุดรวมพล

| มาตรการป้องกันและแก้ไขผลกระทบสิ่งแวดล้อม | ผลการปฏิบัติตามมาตรการป้องกันและแก้ไขผลกระทบสิ่งแวดล้อม ช่วงดำเนินการ | ปัญหา อุปสรรค ที่ไม่สามารถปฏิบัติ ตามมาตรการและแนวทางแก้ไข | อ้างอิง |
|---|---|---|---|
| <p>3.8 อาชีวอนามัยและความปลอดภัย/การป้องกันอัคคีภัย (ต่อ)</p> <p>(7) จัดให้มีจุดรวมพลบริเวณภายในโครงการจำนวน 3 จุด ได้แก่</p> <ul style="list-style-type: none"> <li>พื้นที่รวมพลแห่งที่ 1 อยู่บริเวณทิศเหนือของพื้นที่</li> </ul> <p>โครงการ (ปกติเป็นพื้นที่จัดสวน) มีขนาดประมาณ 1,702.51 ตรม. รองรับผู้ให้บริการพื้นที่พาณิชย์ และพนักงานโครงการจำนวน 1,825 คน คิดเป็นอัตราพื้นที่รวมพลต่อคนประมาณ 0.93 ตรม./คน (. 0.25 ตรม./คน) หรือประมาณ 0.97 x 0.97 ม./คน</p> <ul style="list-style-type: none"> <li>พื้นที่รวมพลแห่งที่ 2 (ปกติเป็นพื้นที่จัดสวน) มีขนาดประมาณ 558.32 ตรม. และพื้นที่รวมพลแห่งที่ 3 (พื้นที่ว่างด้านหน้าห้องพักมูลฝอยรวม) มีขนาดประมาณ 85 ตรม. รวมมีพื้นที่ประมาณ 643.32 ตรม. อยู่บริเวณทิศตะวันตกพื้นที่โครงการรองรับผู้พักอาศัยภายในห้องพักอาศัยของโครงการจำนวน 2,414 คน คิดเป็นอัตราพื้นที่รวมพลต่อคนประมาณ 0.27 ตรม./คน (&gt; 0.25 ตรม./คน) หรือ ประมาณ 0.52 x 0.52 ม./คน</li> </ul> | <p>โครงการได้จัดให้มีจุดรวมพลจำนวน 3 จุด โดยพื้นที่รวมพล ที่ 1 อยู่บริเวณทิศเหนือของพื้นที่โครงการ พื้นที่รวมพล ที่ 2 พื้นที่จัดสวนพื้นที่ รวมพล ที่ 3 พื้นที่ว่างด้านหน้าห้องพักมูลฝอยรวมอยู่บริเวณทิศตะวันตก พื้นที่โครงการรองรับผู้พักอาศัยภายในห้องพักอาศัยของโครงการจำนวน 2,414 คน ซึ่งเพียงพอต่อการรวมคน ในกรณีที่เกิดเหตุฉุกเฉิน</p> | <p>-</p> | <p>รูปภาพที่ 2.29 จุดรวมพล</p> |

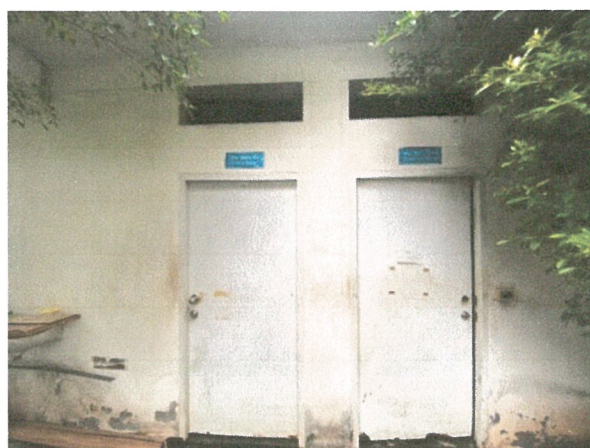
รูปภาพที่ 2.39 ห้องพักรวม

| มาตรการป้องกันและแก้ไขผลกระทบสิ่งแวดล้อม | ผลการปฏิบัติตามมาตรการป้องกันและแก้ไขผลกระทบสิ่งแวดล้อม ช่วงดำเนินการ | ปัญหา อุปสรรค ที่ไม่สามารถปฏิบัติ ตามมาตรการและแนวทางแก้ไข | อ้างอิง |
|---|---|---|---|
| <p>3.5 การจัดการมูลฝอยและสิ่งปฏิกูล</p> <p>(1) รณรงค์ให้มีการคัดแยกประเภทมูลฝอย โดยจัดให้มีถังรองรับมูลฝอยแยกประเภทภายในห้องพักมูลฝอยชั่วคราวประจำชั้นพักอาศัย ที่ตัวลงมีตัวอักษรแสดงประเภทถังรองรับมูลฝอยให้ชัดเจน โดยกำหนดสีของถังรองรับมูลฝอย ดังนี้</p> <ul style="list-style-type: none"> <li>■ ถังรองรับมูลฝอยแห้ง สีเหลือง ภายในมีถุงสีดำรองรับมูลฝอยอีกชั้น</li> <li>■ ถังรองรับมูลฝอยเปียก สีเขียว ภายในมีถุงดำรองรับมูลฝอยอีกชั้น</li> <li>■ ถังรองรับมูลฝอยอันตราย สีแดง ภายในมีถุงสีแดงรองรับมูลฝอยอันตราย</li> </ul> <p>(2) จัดเตรียมภาชนะรองรับมูลฝอยตั้งไว้บริเวณพื้นที่ส่วนกลาง เช่น บริเวณโถง ทางเดิน โถงลิฟต์ โถงพักคอย เป็นต้น</p> <p>(3) จัดให้มีห้องพักรวมของอาคาร มีความจุอย่างน้อยเท่ากับ 44.28 ลบ. ม. หรือสามารถเก็บมูลฝอยที่เกิดขึ้นได้ไม่น้อยกว่า 3 วัน และหมั่นทำความสะอาดอย่างน้อยสัปดาห์ละครั้ง</p> | <p>ผลการปฏิบัติตามมาตรการป้องกันและแก้ไขผลกระทบสิ่งแวดล้อม ช่วงดำเนินการ</p> <ul style="list-style-type: none"> <li>- โครงการได้ติดป้ายรณรงค์คัดแยกประเภทขยะ และให้ถังขยะลงถังขยะที่เตรียมไว้เท่านั้น ติดที่หน้าห้องพักขยะในแต่ละชั้น และบริเวณถังขยะในพื้นที่ส่วนกลาง และได้จัดเตรียมถังรองรับมูลฝอยแยกประเภทภายในห้องพักมูลฝอยชั่วคราวประจำชั้นพักอาศัย ที่ตัวลงมีตัวอักษรแสดงประเภทถังรองรับมูลฝอยให้ชัดเจน โดยกำหนดสีของถังรองรับมูลฝอย</li> <li>- ทางโครงการได้จัดวางภาชนะรองรับมูลฝอยตั้งไว้บริเวณพื้นที่ส่วนกลาง เช่น บริเวณโถงทางเดิน โถงลิฟต์ โถงพักคอย เป็นต้น</li> <li>- โครงการจัดให้มีห้องพักรวมของอาคารและมีแม่บ้านประจำโครงการ ตรวจสอบและทำความสะอาด 2 ครั้ง/สัปดาห์</li> </ul> | - | <p>รูปภาพที่ 2.43 ป้ายรณรงค์คัดแยกขยะ</p> <p>รูปภาพที่ 2.22 ป้ายรณรงค์ถังขยะลงถัง</p> <p>รูปภาพที่ 2.39 ห้องพักรวม</p> |

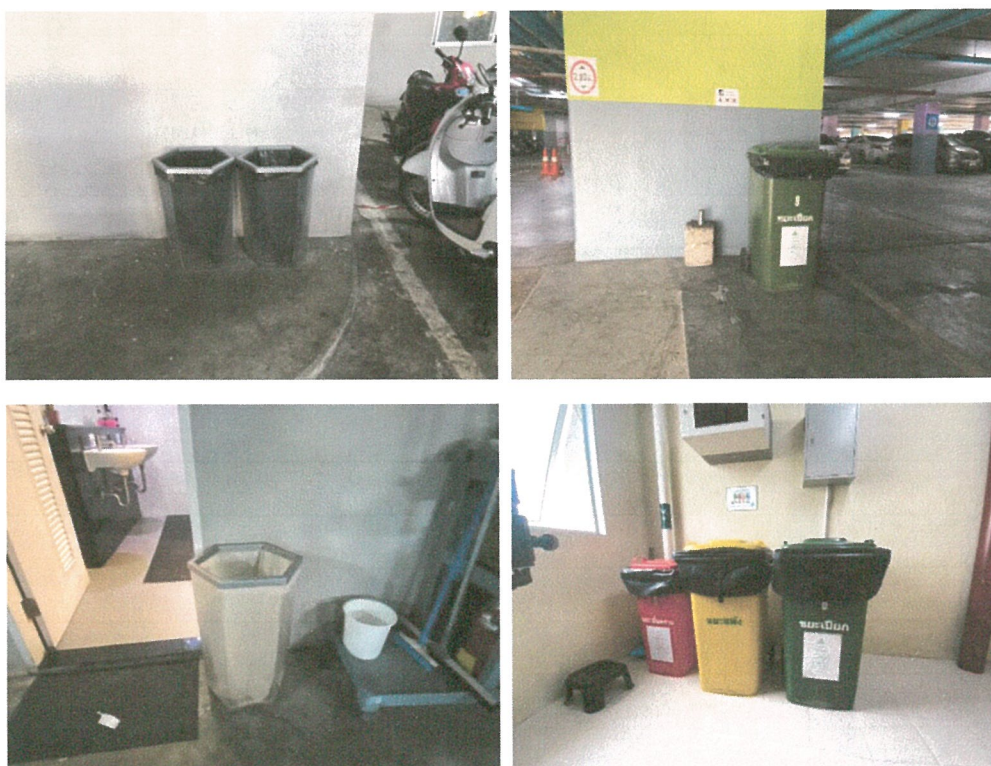
รูปภาพที่ 2.40 ถังรองรับมูลฝอย

| มาตรการป้องกันและแก้ไขผลกระทบสิ่งแวดล้อม | ผลการปฏิบัติตามมาตรการป้องกันและแก้ไขผลกระทบสิ่งแวดล้อม ช่วงดำเนินการ | ปัญหา อุปสรรค ที่ไม่สามารถปฏิบัติ ตามมาตรการและแนวทางแก้ไข | อ้างอิง |
|---|---|---|---|
| | | - | <p>รูปภาพที่ 2.40 ถังรองรับมูลฝอย</p> <p>รูปภาพที่ 2.39 ห้องพักรวม</p> <p>รูปภาพที่ 2.38 การล้างทำความสะอาดห้องพักรวม</p> |

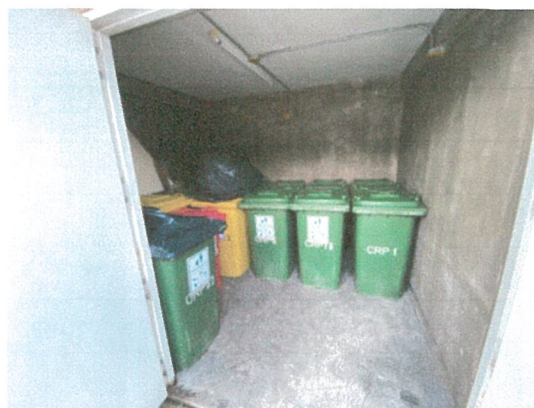
รูปภาพที่ 2.42 รางระบายน้ำในห้องพักมูลฝอย

| มาตรการป้องกันและแก้ไขผลกระทบสิ่งแวดล้อม | ผลการปฏิบัติตามมาตรการป้องกันและแก้ไขผลกระทบสิ่งแวดล้อม ช่วงดำเนินการ | ปัญหา อุปสรรค ที่ไม่สามารถปฏิบัติ ตามมาตรการและแนวทางแก้ไข | อ้างอิง |
|---|---|---|---|
| <p>3.5 การจัดการมูลฝอยและสิ่งปฏิกูล (ต่อ)</p> <p>(4) จัดให้มีมูลฝอยอันตราย ขนาด 200 ลิตร จำนวน 1 ถึง ตั้งไว้ในห้องพักมูลฝอยแห่ง ซึ่งจะมีตัวอักษรพิมพ์อยู่ข้างถังว่า “ถังมูลฝอยอันตราย” โดย มูลฝอยอันตราย” โดยภายในถังจะรองรับด้วยถุงพลาสติกสีส้ม/สีแดง ซึ่งเป็นถุง แดง ซึ่งเป็นถุงสำหรับใส่มูลฝอยอันตราย เพื่อเก็บรวบรวมมูลฝอย อันตรายไว้รอการเก็บขนไปกำจัดประสาให้เทศบาลนครหาดใหญ่</p> <p>เข้ามาเก็บขนเดือนละ 1 ครั้ง</p> <p>(5) จัดให้มีรางระบายน้ำภายในห้องพักมูลฝอยเชื่อมต่อกับ ระบบบำบัดน้ำเสียของโครงการ เพื่อรวบรวมน้ำชะมูลฝอย (ถ้ามี) และนำล้างทำความสะอาด ก่อนที่จะรวบรวมเข้าสู่ระบบบำบัดน้ำ เสียเบื้องต้นของโครงการ</p> <p>(6) ถ้าขับให้พนักงานโครงการจัดเก็บมูลฝอยที่พักมูลฝอยชั่วคราวในแต่ละสัปดาห์ วันละ 1 ครั้ง โดยต้องรวบรวมใส่ถุงแยก ตามประเภทมูลฝอยและมัดปากถุงให้แน่น จากนั้นจะบรรจุใส่ภาชนะรองรับมูลฝอยเพื่อป้องกันการปนเปื้อนหรือการรั่วไหลของ น้ำชะมูลฝอยลงสู่พื้น แล้ววางบนรถเข็นเพื่อรวบรวมไปยังห้องพัก มูลฝอย</p> | <p>สิ่งแวดล้อม ช่วงดำเนินการ</p> <p>- โครงการจัดเตรียมถังรองรับมูลฝอยอันตราย ขนาด 200 ลิตร จำนวน 1 ถึง ตั้งไว้ในห้องพักมูลฝอยแห่ง ซึ่งจะมี ตัวอักษรพิมพ์อยู่ข้างถังว่า “ถังมูลฝอยอันตราย” โดย ภายในถังจะรองรับด้วยถุงพลาสติกสีส้ม/สีแดง ซึ่งเป็นถุง สำหรับใส่มูลฝอยอันตราย เพื่อเก็บรวบรวมมูลฝอย อันตรายไว้รอการเก็บขนไปกำจัดประสาให้เทศบาลนคร หาดใหญ่เข้ามาเก็บขน</p> <p>- โครงการจัดให้มีรางระบายน้ำภายในห้องพักมูลฝอยที่ เชื่อมต่อกับระบบบำบัดน้ำเสียของโครงการ เพื่อรวบรวม น้ำชะมูลฝอย และนำล้างทำความสะอาดก่อนที่จะรวบรวม เข้าสู่ระบบบำบัดน้ำเสียเบื้องต้นของโครงการ</p> <p>- โครงการมีแม่บ้านทำหน้าที่จัดเก็บและรวบรวมมูลฝอยจาก ห้องพักขยะในแต่ละสัปดาห์ วันละ 2 ครั้ง ใส่ถุงแยกตาม ประเภทมูลฝอยและมัดปากถุงให้แน่น จากนั้นจะบรรจุใส่ ภาชนะรองรับมูลฝอยเพื่อป้องกันการปนเปื้อน หรือการ รั่วไหลของน้ำชะมูลฝอยลงสู่พื้น แล้ววางบนรถเข็นเพื่อ รวบรวมไปยังห้องพักมูลฝอยรวมของโครงการ</p> | <p>-</p> <p>-</p> <p>-</p> | <p>รูปภาพที่ 2.41 ถังรองรับมูลฝอย อันตราย</p> <p>รูปภาพที่ 2.42 รางระบายน้ำใน ห้องพักมูลฝอย</p> <p>-</p> |
