ผลการดำเนินการตามมาตรการป้องกันและแก้ไขผลกระทบสิ่งแวดล้อมและ มาตรการตรวจสอบผลกระทบสิ่งแวดล้อม

รายงานผลการปฏิบัติตามมาตรการป้องกันและแก้ไขผลกระทบสิ่งแวดล้อมและมาตรการติดตามตรวจสอบคุณภาพสิ่งแวดล้อม

โครงการ The Front Village

ระยะดำเนินการ ระหว่างเดือนกรกฎาคม - ธันวาคม 2566

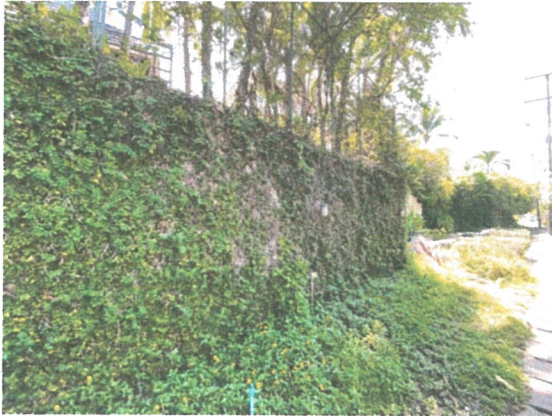
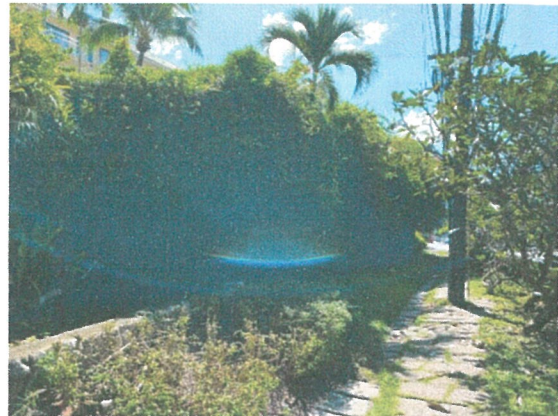
1. ทรัพยากรทางกายภาพ 1.1 สภาพภูมิประเทศ - ไม่มีมาตรการกำหนด	- ไม่มีมาตรการกำหนด	-	-
1.2 ทรัพยากรดินและการชะล้างพังทลาย (1) ปลูกดันไม้คลุมดินในบริเวณพื้นที่ว่างและดูแลให้มีสภาพดี อยู่เสมอ	- โครงการมีการปลูกพืชคลุมดินไว้ตามที่มาตรการกำหนด และในปัจจุบันอยู่ในสภาพที่สมบูรณ์สวยงามทั่วบริเวณ ช่วยสร้างความร่มรื่นและช่วยลดซับน้ำฝนของโครงการ	-	รูปภาพที่ 2.1 พื้นที่สีเขียวภายในโครงการ

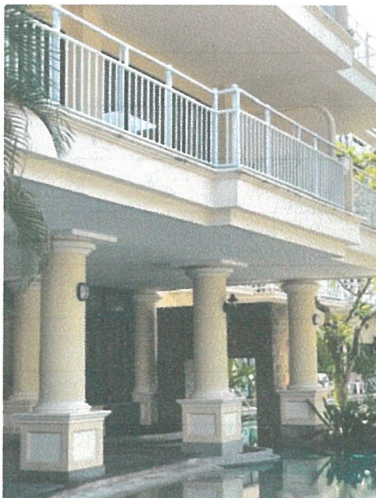
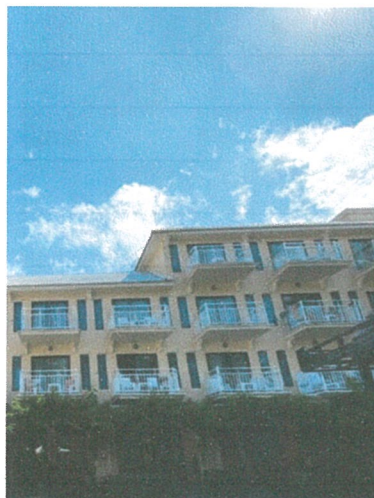
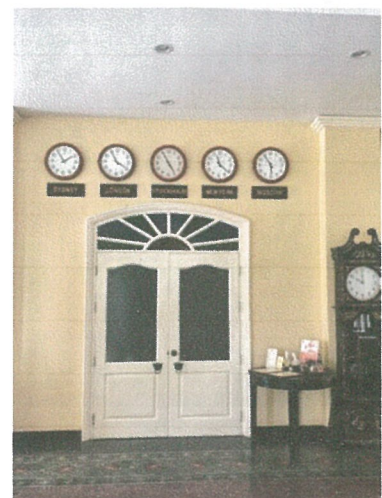
รูปภาพที่ 2.2 สีของตัวอาคาร

<p>4.4 สุนทรียภาพและทัศนียภาพ</p> <p>(1) ควบคุมดูแลอาคารและบริเวณต่างๆ ภายในโครงการให้อยู่ในสภาพดีและสวยงาม ตามแบบภูมิสถาปัตยกรรม ออกแบบไว้อยู่เสมอ</p>	<p>- โครงการมีการจัดพื้นที่สีเขียวและตัวอาคารไว้ตามที่มาตรการกำหนดและมีการดูแล บำรุงรักษาอยู่ตลอดเวลาที่เปิดดำเนินการ รวมถึงมีการเลือกใช้สีหลังคาและตัวอาคารเป็นสี Eart Tone ซึ่งมีความกลมกลืนกับสภาพแวดล้อมโดยรอบ จึงสามารถช่วยลดผลกระทบด้านทัศนียภาพของผู้ที่สัญจรไปมา</p>	-	<p>รูปภาพที่ 2.1 พื้นที่สีเขียวภายในโครงการ</p> <p>รูปภาพที่ 2.2 สีของตัวอาคาร</p> <p>รูปภาพที่ 2.26 งานดูแลสวน</p>

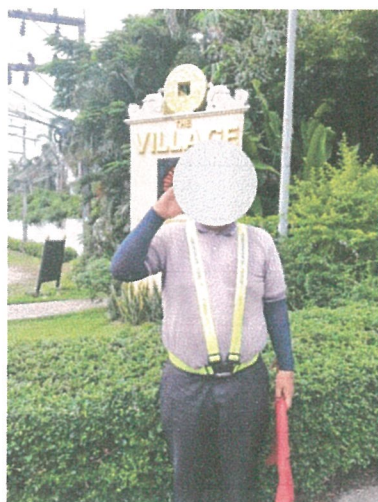
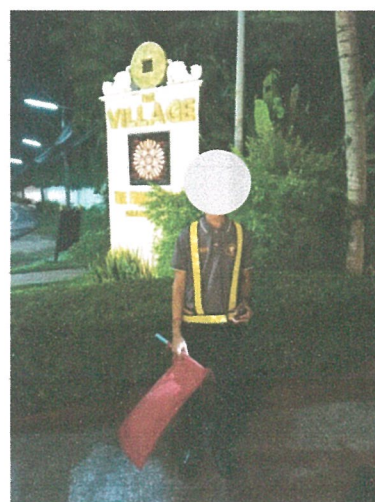
รูปภาพที่ 2.3 เจ้าหน้าที่รักษาความปลอดภัย

มาตรการป้องกันและแก้ไขผลกระทบสิ่งแวดล้อม	ผลการปฏิบัติตามมาตรการป้องกันและแก้ไขผลกระทบสิ่งแวดล้อม ช่วงดำเนินการ	ปัญหา อุปสรรค ที่ไม่สามารถปฏิบัติตามมาตรการและแนวทางแก้ไข	อ้างอิง
<p>3.5 การคมนาคม และการขนส่ง</p> <p>(1) จัดให้มีระบบจราจรที่มีความปลอดภัย โดยการติดตั้งสัญลักษณ์จราจรบริเวณทางเข้า-ออก และที่จอดรถภายในโครงการ</p> <p>(2) จัดให้มีที่จอดรถของโครงการให้เพียงพอตามกฎหมายกระทรวง ฉบับที่ 7 (พ.ศ. 2517) ออกตามความในพระราชบัญญัติควบคุมการก่อสร้างอาคาร พ.ศ. 2479</p> <p>(3) ห้ามประกอบกิจการใดๆ รวมทั้งการก่อสร้างในที่จัดไว้ใช้เป็นที่จอดรถยนต์ อันจะทำให้พื้นที่จอดรถลดลงจากที่เสนอไว้ในรายงานฯ</p> <p>(4) จัดให้มีเจ้าหน้าที่ หรือยามคอยอำนวยความสะดวก และจัดระบบการจราจรบริเวณทางเข้า-ออกพื้นที่โครงการ</p>	<p>- โครงการมีสัญลักษณ์แสดงทิศทางเดินรถภายในโครงการ ซึ่งสามารถมองเห็นได้อย่างชัดเจน และอยู่ในระยะทางที่จะชะลอรถได้ทันก่อนเข้าสู่โครงการได้อย่างปลอดภัย</p> <p>- โครงการจัดให้มีพื้นที่จอดรถสำหรับผู้เข้าพักอาศัยประมาณ 24 คัน โดยแบ่งเป็นที่จอดรถยนต์ 9 คัน ที่จอดรถจักรยานยนต์ 15 คัน ซึ่งเพียงพอต่อความต้องการของผู้ที่เข้ามาพักอาศัยภายในโครงการ</p> <p>- ปัจจุบันโครงการไม่มีการค้าบริการใดๆ บริเวณพื้นที่สำหรับจอดรถอันจะทำให้พื้นที่จอดรถลดลงจากที่เสนอไว้ในมาตรการ</p> <p>- โครงการมีเจ้าหน้าที่รักษาความปลอดภัยคอยอำนวยความสะดวกและจัดระบบการจราจรบริเวณทางเข้า-ออก และพื้นที่สำหรับจอดรถภายในโครงการ ตลอด 24 ชั่วโมง</p>	<p>-</p> <p>-</p> <p>-</p> <p>-</p>	<p>รูปภาพที่ 2.6 ป้ายโครงการ</p> <p>รูปภาพที่ 2.7 ป้ายแสดงทิศทางเดินรถภายในโครงการ</p> <p>รูปภาพที่ 2.4 พื้นที่สำหรับจอดรถ</p> <p>รูปภาพที่ 2.4 พื้นที่สำหรับจอดรถ</p> <p>รูปภาพที่ 2.3 เจ้าหน้าที่รักษาความปลอดภัย</p>

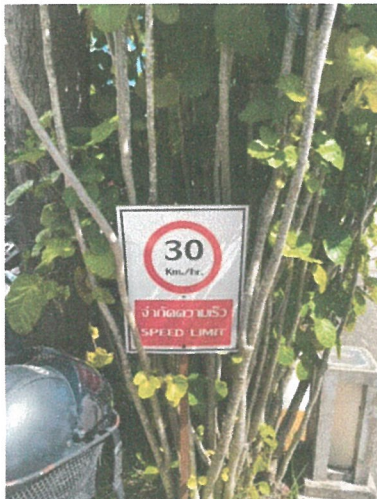
1.3 คุณภาพอากาศ - ไม่มีมาตรการกำหนด	- ไม่มีมาตรการกำหนด	-	-
1.4 เสียงและความสั่นสะเทือน (1) จำกัดความเร็วของรถ ขณะเล่นเข้า-ออกพื้นที่โครงการ ให้มีความเร็วไม่เกิน 30 กิโลเมตร/ชั่วโมง	- โครงการมีการติดตั้งป้ายจำกัดความเร็วไม่เกิน 30 กม./ ชม. ไว้ภายในบริเวณพื้นที่โครงการ ซึ่งสามารถมองเห็นได้ชัดเจน เพื่อควบคุมความเร็วของรถภายในโครงการ	-	รูปภาพที่ 2.5 ป้ายจำกัดความเร็ว

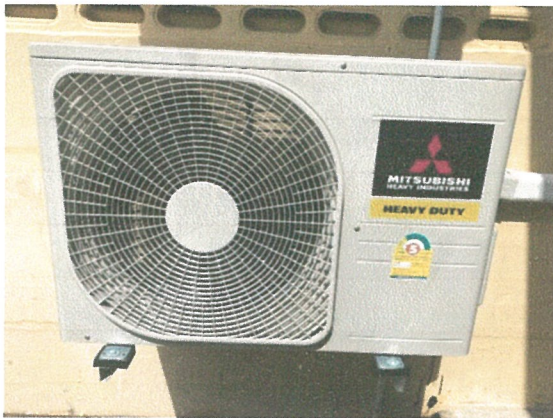
รูปภาพที่ 2.9 แอร์ประหยัดไฟเบอร์ 5

<p>3.2 การใช้ไฟฟ้า</p> <p>(1) จัดให้มีและติดตั้งระบบไฟฟ้าตามที่เสนอในรายละเอียดโครงการทุกประการ</p> <p>(2) รมรณรงค์ให้ผู้พักอาศัยใช้ไฟฟ้าอย่างประหยัด</p> <p>(3) ติดตั้งอุปกรณ์เดินสายไฟฟ้า รวมถึงสายสัญญาณทางไฟฟ้าสื่อสารต่างๆ และอุปกรณ์ไฟฟ้าต่างๆ ให้เป็นไปด้วยความเรียบร้อย และถูกต้องตามมาตรฐานการไฟฟ้าส่วนภูมิภาค</p> <p>(4) การใช้ไฟฟ้าของระบบสาธารณูปโภคให้เลือกใช้ผลิตภัณฑ์ไฟฟ้าชนิดประหยัดพลังงานและอายุการใช้งานยาวนาน</p> <p>(5) ตรวจสอบดูแลอุปกรณ์และสายไฟฟ้าให้อยู่ในสภาพดีอยู่เสมอ</p>	<ul style="list-style-type: none"> - โครงการมีการติดตั้งระบบไฟฟ้าตามที่มาตรการกำหนด และมีช่างคอยดำเนินการตรวจสอบให้อยู่ในสภาพที่พร้อมใช้งาน อยู่ตลอดระยะเวลาที่เปิดดำเนินการ - โครงการมีการติดตั้งป้ายรณรงค์ประหยัดไฟฟ้า ไว้บริเวณพื้นที่ใช้งานในส่วนกลาง ซึ่งสามารถมองเห็นได้ชัดเจน - โครงการมีการติดตั้งระบบสายไฟ สายสัญญาณสื่อสารต่างๆ และอุปกรณ์ไฟฟ้าตามที่มาตรการกำหนด และมีช่างคอยดำเนินการตรวจสอบให้อยู่ในสภาพที่พร้อมใช้ - โครงการมีการเลือกใช้อุปกรณ์ไฟฟ้าเป็นแบบประหยัดพลังงานและมีประสิทธิภาพสูงสุดและมีช่างคอยดำเนินการตรวจสอบระบบไฟฟ้าให้มีสภาพที่พร้อมใช้งาน 	<p>-</p> <p>-</p> <p>-</p>	<p>เอกสารแนบที่ 6 บันทึกการตรวจสอบการทำงานของระบบต่างๆ ภายในโครงการ</p> <p>รูปภาพที่ 2.8 ป้ายรณรงค์ประหยัดไฟฟ้า</p> <p>เอกสารแนบที่ 6 บันทึกการตรวจสอบการทำงานของระบบต่างๆ ภายในโครงการ</p> <p>รูปภาพที่ 2.9 แอร์ประหยัดไฟเบอร์ 5</p> <p>รูปภาพที่ 2.10 หลอดไฟ LED</p>

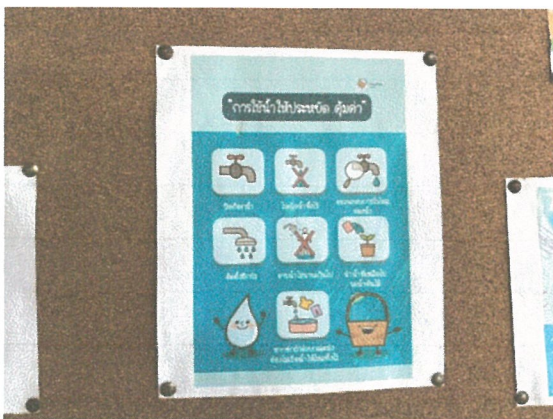
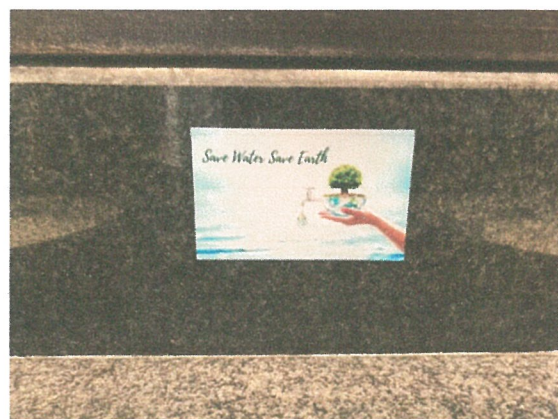
รูปภาพที่ 2.11 ป้ายรณรงค์ประหยัดน้ำ

มาตรการป้องกันและแก้ไขผลกระทบสิ่งแวดล้อม	ผลการปฏิบัติตามมาตรการป้องกันและแก้ไขผลกระทบสิ่งแวดล้อม ช่วงดำเนินการ	ปัญหา อุปสรรค ที่ไม่สามารถปฏิบัติ ตามมาตรการและแนวทางแก้ไข	อ้างอิง
<p>3. คุณค่าการใช้ประโยชน์ของมนุษย์</p> <p>3.1 การใช้น้ำ</p> <p>(1) รมรณรงค์ให้มีการใช้น้ำอย่างประหยัด</p> <p>(2) ตรวจสอบดูแลระบบจ่ายน้ำและระบบเส้นท่อให้อยู่ในสภาพดีอยู่เสมอ</p>	<p>ผลการปฏิบัติตามมาตรการป้องกันและแก้ไขผลกระทบสิ่งแวดล้อม ช่วงดำเนินการ</p> <ul style="list-style-type: none"> - โครงการมีการติดตั้งป้ายรณรงค์ประหยัดน้ำ ไว้บริเวณพื้นที่ใช้งานในส่วนกลาง ซึ่งสามารถมองเห็นได้ชัดเจน - โครงการมอบหมายให้แผนกช่าง เป็นผู้ตรวจสอบระบบจ่ายน้ำและระบบเส้นท่อให้อยู่ในสภาพดี พร้อมใช้งาน รวมถึงสุกัญต์ต่างๆ ที่ใช้ภายในโครงการ หากชำรุดจะดำเนินการซ่อมแซมหรือเปลี่ยนใหม่ทันที 	<p>-</p> <p>-</p>	<p>เอกสารแนบที่ 7 รายงานการใช้น้ำภายในโครงการ</p> <p>รูปภาพที่ 2.11 ป้ายรณรงค์ประหยัดน้ำ</p> <p>เอกสารแนบที่ 6 บันทึกการตรวจสอบการทำงานของระบบต่างๆ ภายในโครงการ</p>

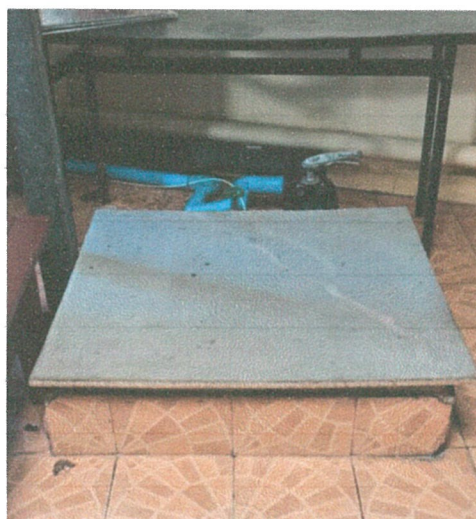
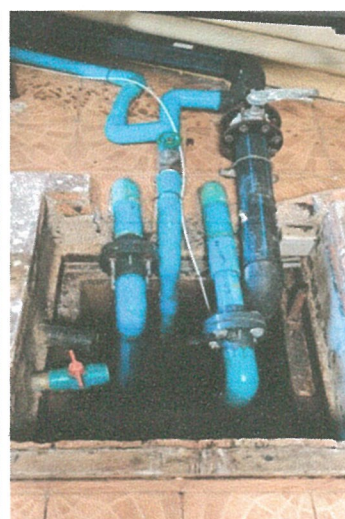
รูปภาพที่ 2.12 บ่อน้ำ

มาตรการป้องกันและแก้ไขผลกระทบสิ่งแวดล้อม	ผลการปฏิบัติตามมาตรการป้องกันและแก้ไขผลกระทบสิ่งแวดล้อม ช่วงดำเนินการ	ปัญหา อุปสรรค ที่ไม่สามารถปฏิบัติ ตามมาตรการและแนวทางแก้ไข	อ้างอิง
<p>3.4 การระบายน้ำและการป้องกันน้ำท่วม</p> <p>(1) รณรงค์ให้มีการใช้น้ำภายในโครงการอย่างประหยัด เพื่อลดปริมาณน้ำทิ้งที่ระบายลงสู่ร่องระบายน้ำสาธารณะ</p> <p>(2) จัดให้มีบ่อน้ำที่ปริมาตรกักเก็บอย่างน้อย 306.58 ลูกบาศก์เมตร เพื่อให้สามารถกักเก็บน้ำในช่วงเวลา 3 ชั่วโมง ได้อย่างเพียงพอ ก่อนควบคุมอัตราการระบายน้ำออกไม่ให้เกินอัตราการระบายน้ำเดิม (0.026 ลูกบาศก์เมตร/วินาที)</p> <p>(3) จัดให้มีการดูแล บำรุงรักษาระบบระบายน้ำและบ่อน้ำ รวมทั้งอุปกรณ์ต่างๆ ให้มีสภาพดีอยู่ตลอดเวลา</p>	<p>ผลการปฏิบัติตามมาตรการป้องกันและแก้ไขผลกระทบสิ่งแวดล้อม ช่วงดำเนินการ</p> <ul style="list-style-type: none"> - โครงการมีการติดตั้งป้ายรณรงค์ประหยัดน้ำ ไว้บริเวณพื้นที่ใช้งานในส่วนกลางและในห้องทุกห้อง ซึ่งสามารถมองเห็นได้ชัดเจน - โครงการมีการติดตั้งบ่อน้ำของโครงการ ตามที่มาตรการกำหนด ซึ่งสามารถกักเก็บน้ำได้สูงสุด 3 ชั่วโมง และโครงการมีการควบคุมอัตราการไหลของน้ำไม่ให้มีค่าอัตราการระบายมากกว่าก่อนการพัฒนา - โครงการมีช่างคอยตรวจสอบดูแลระบบระบายน้ำของโครงการ โดยเฉพาะช่วงฤดูฝน หากพบว่าชำรุดจะดำเนินการแก้ไขทันที 	-	<p>เอกสารแนบที่ 7 รายงานการใช้น้ำภายในโครงการ</p> <p>รูปภาพที่ 2.11 ป้ายรณรงค์ประหยัดน้ำ</p> <p>รูปภาพที่ 2.12 บ่อน้ำ</p> <p>รูปภาพที่ 2.23 การดูแลและตรวจสอบระบบระบายน้ำ/เส้นท่อ</p>

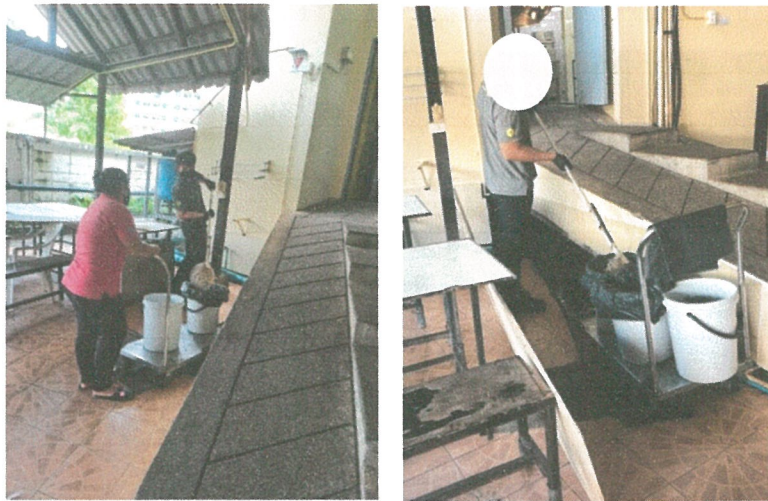
รูปภาพที่ 2.13 การตักกากไขมัน

มาตรการป้องกันและแก้ไขผลกระทบสิ่งแวดล้อม	ผลการปฏิบัติตามมาตรการป้องกันและแก้ไขผลกระทบสิ่งแวดล้อม ชั่วคราว ชั่วระยะยาว	ปัญหา อุปสรรค ที่ไม่สามารถปฏิบัติ ตามมาตรการและแนวทางแก้ไข	อ้างอิง
<p>1.5 ทรัพยากรน้ำ (ต่อ)</p> <p>(5) จัดให้มีการสูบน้ำตะกอนในระบบบำบัดน้ำเสียไปกำจัดอย่างเหมาะสม เพื่อรักษาประสิทธิภาพของระบบ ดังนี้</p> <ul style="list-style-type: none"> - ถังกรองของระบบบำบัดน้ำเสียขั้นต้น ทุกๆ 2 ปี/ครั้ง - บ่อเก็บตะกอนของระบบบำบัดน้ำเสียรวมทุกๆ 4 เดือน/ครั้ง <p>(6) จัดให้มีการกำจัดกากไขมันออกจากบ่อดักไขมัน (Grease Trap) ทุกวัน โดยตัดกากไขมันใส่ถุงดำมัดปากถุงให้แน่นสนิท ก่อนทิ้งรวมกับขยะเปียก</p>	<ul style="list-style-type: none"> - โครงการมีช่างคอยดำเนินการตรวจสอบปริมาณของเกรอะ และตะกอน หากมีปริมาณมากจะดำเนินการติดต่อยกส่งสิ่งปฏิกูลเข้าดำเนินการโดยทันที - โครงการมีเจ้าหน้าที่คอยดำเนินการตรวจสอบปริมาณของไขมันจากบ่อดักไขมัน (Grease Trap) ทุกวัน หากมีปริมาณมากจะทำการตัดกากไขมันโดยทันที 	-	เอกสารแนบที่ 9 ใบเสร็จรับส่ง ปฏิกูลและไขมัน รูปภาพที่ 2.13 การตัดกากไขมัน

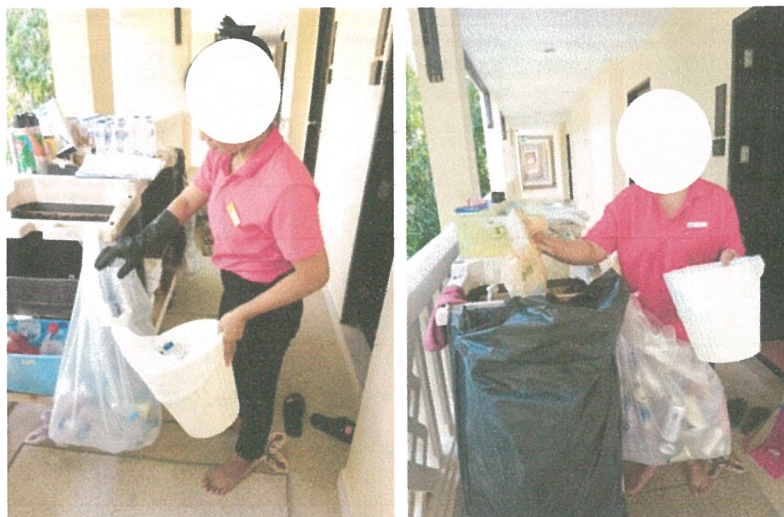
รูปภาพที่ 2.15 การเก็บขนมูลฝอยจากส่วนต่างๆ ภายในโครงการ

มาตรการป้องกันและแก้ไขผลกระทบสิ่งแวดล้อม	ผลการปฏิบัติตามมาตรการป้องกันและแก้ไขผลกระทบสิ่งแวดล้อม ช่วงดำเนินการ	ปัญหา อุปสรรค ที่ไม่สามารถปฏิบัติ ตามมาตรการและแนวทางแก้ไข	อ้างอิง
<p>3.3 การจัดจัดการขยะ</p> <p>(1) จัดให้มีถังขยะวางไว้ในแต่ละส่วนภายในโครงการ แยกเป็นถึงขยะเปียกและถังขยะแห้ง ดังนี้</p> <p><u>อาคารพักอาศัย</u></p> <ul style="list-style-type: none"> - ห้องพัก จัดให้มีถังขยะขนาด 5 ลิตร จำนวน 2 ถัง/ห้อง แยกเป็นถังขยะเปียก 1 ถัง และถังขยะแห้ง 1 ถัง - ห้องครัว จัดให้มีถังขยะขนาด 100 ลิตร จำนวน 2 ถัง แยกเป็นถังขยะเปียก 1 ถัง และถังขยะแห้ง 1 ถัง - ห้องซาวหน้า จัดให้มีถังขยะขนาด 50 ลิตร จำนวน 1 ถัง/ห้อง - ห้องอาหาร จัดให้มีถังขยะขนาด 100 ลิตร จำนวน 4 ถัง แยกเป็นถังขยะเปียก 2 ถัง และถังขยะแห้ง 2 ถัง <p><u>อาคารต้อนรับ</u></p> <ul style="list-style-type: none"> - ห้องสำนักงาน จัดให้มีถังขยะขนาด 50 ลิตร จำนวน 2 ถัง แยกเป็นถังขยะเปียกและถังขยะแห้งอย่างละ 1 ถัง - ร้าน Minimart จัดให้มีถังขยะขนาด 50 ลิตร จำนวน 2 ถัง แยกเป็นถังขยะเปียกและถังขยะแห้งอย่างละ 1 ถัง - Pub และ Beer Garden จัดให้มีถังขยะขนาด 50 ลิตร จำนวน 2 ถัง แยกเป็นถังขยะเปียกและถังขยะแห้งอย่างละ 1 ถัง 	<p>ผลการปฏิบัติตามมาตรการป้องกันและแก้ไขผลกระทบสิ่งแวดล้อม</p> <ul style="list-style-type: none"> - โครงการมีการจัดเตรียมถังรองรับขยะมูลฝอย วางกระจายไว้ตามจุดต่างๆ ภายในโครงการ ตามที่มาตรการกำหนดในบริเวณห้องพัก, ห้องครัว, ห้องอาหารและห้องสำนักงาน ในส่วนของห้องซาวหน้า Minimart Pub และ Beer Garden ปัจจุบันโครงการไม่ได้เปิดดำเนินการแล้ว โดยแม่บ้านจะเป็นผู้รวบรวมขยะมูลฝอยจากส่วนต่างๆ ภายในโครงการบรรจุลงถุงดำ พร้อมมัดปากถุงให้เรียบร้อยนำไปพักขยะรวมของโครงการ - โครงการมีการจัดเตรียมถังรองรับขยะมูลฝอย วางกระจายไว้ตามจุดต่างๆ ภายในโครงการ ตามที่มาตรการกำหนด ในบริเวณห้องพัก, ห้องครัว, ห้องอาหารและห้องสำนักงาน ในส่วนของห้องซาวหน้า Minimart Pub และ Beer Garden ปัจจุบันโครงการไม่ได้เปิดดำเนินการแล้ว โดยแม่บ้านจะเป็นผู้รวบรวมขยะมูลฝอยจากส่วนต่างๆ ภายในโครงการบรรจุลงถุงดำ พร้อมมัดปากถุงให้เรียบร้อยก่อนนำไปพักขยะรวมของโครงการ 	-	<p>รูปภาพที่ 2.16 ถังขยะภายในโครงการ</p> <p>รูปภาพที่ 2.15 การเก็บขยะมูลฝอยจากส่วนต่างๆ ภายในโครงการ</p>

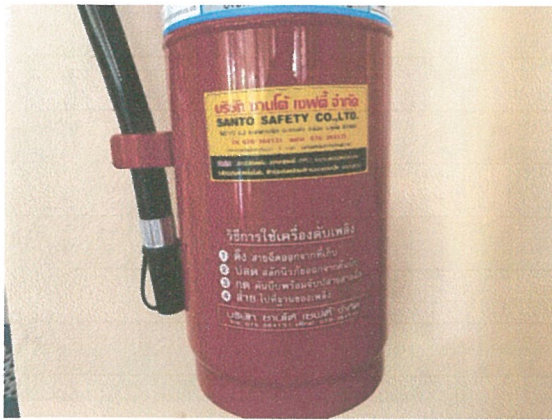
รูปภาพที่ 2.19 ป้ายแสดงวิธีการใช้งานอุปกรณ์ดับเพลิง

มาตรการป้องกันและแก้ไขผลกระทบสิ่งแวดล้อม	ผลการปฏิบัติตามมาตรการป้องกันและแก้ไขผลกระทบสิ่งแวดล้อม ช่วงดำเนินการ	ปัญหา อุปสรรค ที่ไม่สามารถปฏิบัติตามมาตรการและแนวทางแก้ไข	อ้างอิง
<p>4. คุณค่าคุณภาพชีวิต</p> <p>4.1 อาชีวอนามัยและความปลอดภัย</p> <p>- ไม่มีมาตรการกำหนด</p>	- ไม่มีมาตรการกำหนด	-	-
<p>4.2 ความปลอดภัยสาธารณะ</p> <p>(1) จัดให้มีเวรยามรักษาความปลอดภัย และอำนวยความสะดวกบริเวณทางเข้า-ออกของโครงการ</p>	- โครงการมีเจ้าหน้าที่รักษาความปลอดภัยคอยอำนวยความสะดวกและจัดการจราจรบริเวณทางเข้า-ออก และพื้นที่สำหรับจอดรถภายในโครงการ ตลอด 24 ชั่วโมง	-	รูปภาพที่ 2.3 เจ้าหน้าที่รักษาความปลอดภัย
<p>4.3 การป้องกันอัคคีภัย</p> <p>(1) จัดให้มีและติดตั้งระบบป้องกันอัคคีภัย และระบบระบายอากาศตามที่ได้ระบุไว้ในรายละเอียดโครงการ ซึ่งเป็นไปตามกฎกระทรวงฉบับที่ 39 (พ.ศ. 2537) และฉบับที่ 47 (พ.ศ. 2540) ออกตามความในพระราชบัญญัติควบคุมอาคาร พ.ศ. 2522</p> <p>(2) จัดให้มีการตรวจสอบระบบป้องกันอัคคีภัยทุกๆ 6 เดือน/ครั้ง เพื่อให้สามารถใช้การได้อย่างอยู่เสมอ หากพบว่ามีกรณีการเสียหายหรือใช้การไม่ได้ให้รีบดำเนินการแก้ไขทันที</p> <p>(3) คัดป้ายแนะนำการใช้อุปกรณ์แต่ละชนิดไว้ในบริเวณที่อุปกรณ์นั้นติดตั้งอยู่ เพื่อให้ผู้ที่อยู่ใกล้จุดเกิดเหตุสามารถใช้ได้ทันที</p>	<p>- โครงการมีการติดตั้งระบบป้องกันและแจ้งเตือนอัคคีภัยภายในโครงการ ตามที่มาตรการกำหนด</p> <p>- โครงการมีการตรวจสอบประสิทธิภาพการทำงานของระบบป้องกันและระงับอัคคีภัย โดยดำเนินการทุกเดือนเพื่อให้สามารถทำงานได้อย่างเต็มประสิทธิภาพ หากพบชำรุดเสียหายจะดำเนินการซ่อมแซมหรือเปลี่ยนใหม่ทันที</p> <p>- โครงการมีการติดตั้งป้ายแสดงวิธีการใช้งานอุปกรณ์ดับเพลิงไว้บริเวณจุดติดตั้งอุปกรณ์ทุกจุด ซึ่งสามารถมองเห็นได้ชัดเจน</p>	-	<p>รูปภาพที่ 2.18 อุปกรณ์ป้องกันและแจ้งเตือนอัคคีภัย</p> <p>เอกสารแนบที่ 5 รายงานการตรวจสอบอุปกรณ์ป้องกันและแจ้งเตือนอัคคีภัย</p> <p>รูปภาพที่ 2.21 การตรวจสอบอุปกรณ์ป้องกันและแจ้งเตือนอัคคีภัย</p> <p>รูปภาพที่ 2.19 ป้าย แสดงวิธีการใช้งานอุปกรณ์ดับเพลิง</p>

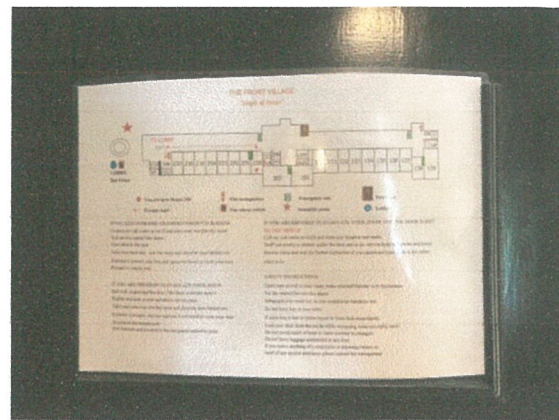
รูปภาพที่ 2.20 แผนผังตำแหน่งที่ติดตั้งอุปกรณ์ดับเพลิงต่างๆ

มาตรการป้องกันและแก้ไขผลกระทบสิ่งแวดล้อม	ผลการปฏิบัติตามมาตรการป้องกันและแก้ไขผลกระทบสิ่งแวดล้อม ช่วงดำเนินการ	ปัญหา อุปสรรค ที่ไม่สามารถปฏิบัติตามมาตรการและแนวทางแก้ไข	อ้างอิง
<p>4.3 การป้องกันอัคคีภัย (ต่อ)</p> <p>(4) จัดให้มีการติดตั้งแบบแปลน แผนผังตำแหน่งที่ติดตั้งอุปกรณ์ดับเพลิงต่างๆ ในตำแหน่งที่เห็นชัดในแต่ละชั้นอาคาร</p> <p>(5) จัดให้มีการอบรมวิธีการใช้อุปกรณ์ของระบบป้องกันอัคคีภัย และฝึกอบรมเรื่องการซ้อมอพยพผู้คน เมื่อเกิดเพลิงไหม้แก่เจ้าหน้าที่ของโครงการ ทุกๆ 1 ปี/ครั้ง เพื่อให้สามารถใช้งานได้ทันที</p>	<p>โครงการมีการติดตั้งแบบแปลน แผนผังตำแหน่งที่ติดตั้งอุปกรณ์ดับเพลิงต่างๆ ภายในโครงการ ไว้บริเวณประตูห้องพักซึ่งสามารถมองเห็นได้ชัดเจน</p> <p>- โครงการมีการจัดอบรมวิธีการใช้อุปกรณ์ของระบบป้องกันอัคคีภัย และฝึกอบรมเรื่องการซ้อมอพยพผู้คน เมื่อเกิดเพลิงไหม้แก่เจ้าหน้าที่ของโครงการ ทุกๆ 1 ปี/ครั้ง โดยได้ดำเนินการแล้ว เมื่อวันที่ 2 พฤศจิกายน 2566</p>	-	<p>รูปภาพที่ 2.20 แผนผังตำแหน่งที่ติดตั้งอุปกรณ์ดับเพลิงต่างๆ</p> <p>รูปภาพที่ 2.27 การฝึกอบรมอัคคีภัย</p>

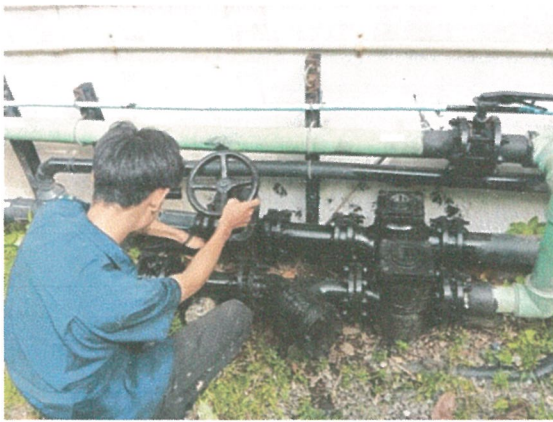
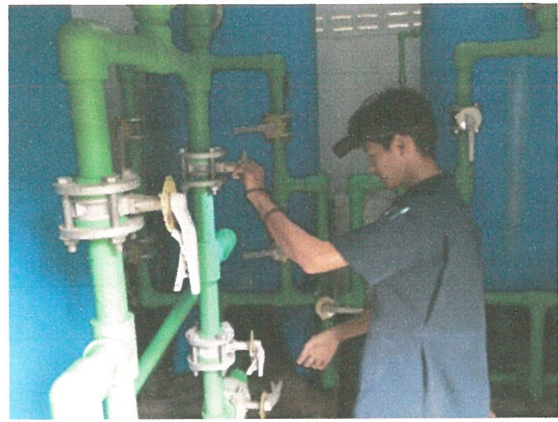
รูปภาพที่ 2.23 การดูแลและตรวจสอบระบบจ่ายน้ำ/เส้นท่อ

2. ทรัพยากรชีวภาพ - ไม่มีมาตรการกำหนด	- ไม่มีมาตรการกำหนด	-	-
3. คุณค่าการใช้ประโยชน์ของมนุษย์ 3.1 การใช้น้ำ (1) ตรวจสอบการทำงานของระบบท่อจ่ายน้ำ หากพบเหตุ บกพร่องต้องดำเนินการแก้ไขทันที	- โครงการมอบหมายให้แผนกช่าง เป็นผู้ตรวจสอบระบบ จ่ายน้ำและระบบเส้นท่อให้อยู่ในสภาพดี พร้อมใช้งาน รวมถึงสุขภัณฑ์ต่างๆ ที่ใช้ภายในโครงการ หากชำรุดจะ ดำเนินการซ่อมแซมหรือเปลี่ยนใหม่ทันที	-	เอกสารแนบที่ 6 บันทึกการ ตรวจสอบการทำงานของระบบต่างๆ ภายในโครงการ รูปภาพที่ 2.23 การดูแลและ ตรวจสอบระบบจ่ายน้ำ/เส้นท่อ

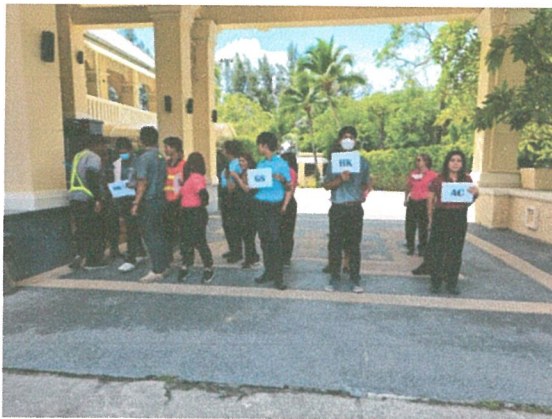
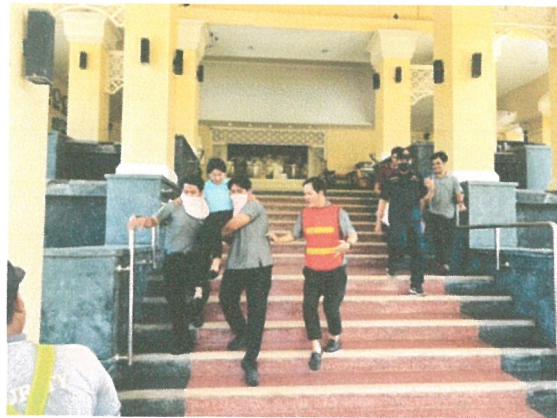
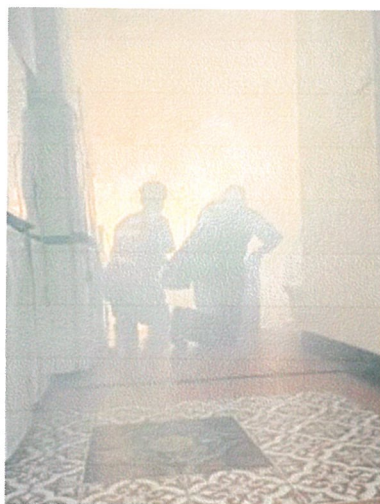
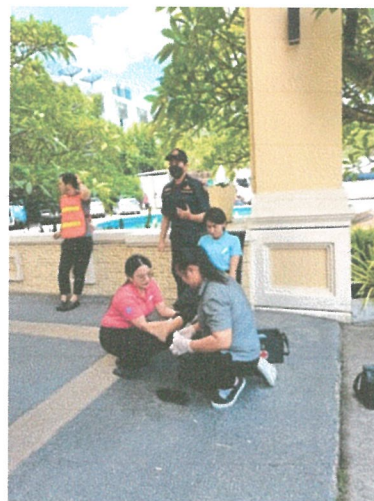
มาตรการติดตามตรวจสอบผลกระทบสิ่งแวดล้อม	ผลการปฏิบัติตามมาตรการติดตามตรวจสอบผลกระทบสิ่งแวดล้อม ช่วงดำเนินการ	ปัญหา อุปสรรค ที่ไม่สามารถปฏิบัติ ตามมาตรการและแนวทางแก้ไข	อ้างอิง
3.6 การใช้ประโยชน์ที่ดิน - ไม่มีมาตรการกำหนด	- ไม่มีมาตรการกำหนด	-	-
4. คุณค่าคุณภาพชีวิต			
4.1 อาชีวอนามัยและความปลอดภัย - ไม่มีมาตรการกำหนด	- ไม่มีมาตรการกำหนด	-	-
4.2 ความปลอดภัยสาธารณะ - ไม่มีมาตรการกำหนด	- ไม่มีมาตรการกำหนด	-	-
4.3 การป้องกันอัคคีภัย (1) จัดให้มีการอบรมวิธีการใช้อุปกรณ์ของระบบป้องกันอัคคีภัย และฝึกอบรมเรื่องการซ้อมอพยพผู้คน เมื่อเกิดเพลิงไหม้แก่เจ้าหน้าที่ของโครงการ ทุกๆ 1 ปี/ครั้ง	- โครงการมีการจัดอบรมวิธีการใช้อุปกรณ์ของระบบป้องกันอัคคีภัย และฝึกอบรมเรื่องการซ้อมอพยพผู้คน เมื่อเกิดเพลิงไหม้แก่เจ้าหน้าที่ของโครงการ ทุกๆ 1 ปี/ครั้ง โดยได้ดำเนินการแล้ว เมื่อวันที่ 2 พฤศจิกายน 2566	-	รูปภาพที่ 2.27 การฝึกอบรมอัคคีภัย
4.4 สุนทรียภาพและทัศนียภาพ - ไม่มีมาตรการกำหนด	- ไม่มีมาตรการกำหนด	-	-
