### ผลการติดตามตรวจสอบการปฏิบัติตามมาตรการป้องกันและแก้ไขผลกระทบสิ่งแวดล้อม และมาตรการติดตามตรวจสอบคุณภาพของสิ่งแวดล้อม

ผลการติดตามตรวจสอบการปฏิบัติตามมาตรการป้องกันและแก้ไขผลกระทบสิ่งแวดล้อม และมาตรการติดตามตรวจสอบคุณภาพของสิ่งแวดล้อม (ระยะดำเนินการ) โครงการ ป.ศรีเกษ แพนชั่น ประจำเดือน กรกฎาคม - ธันวาคม 2565

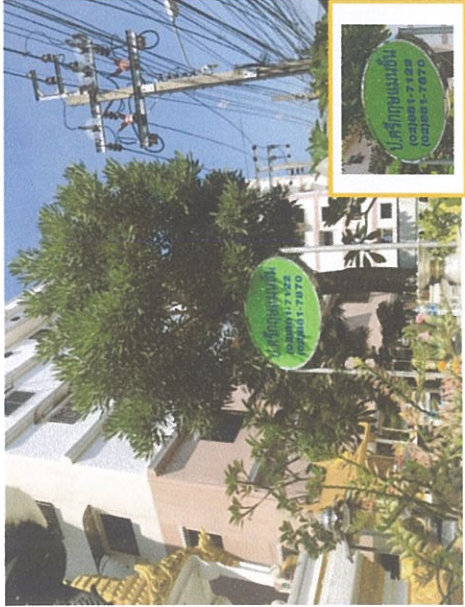
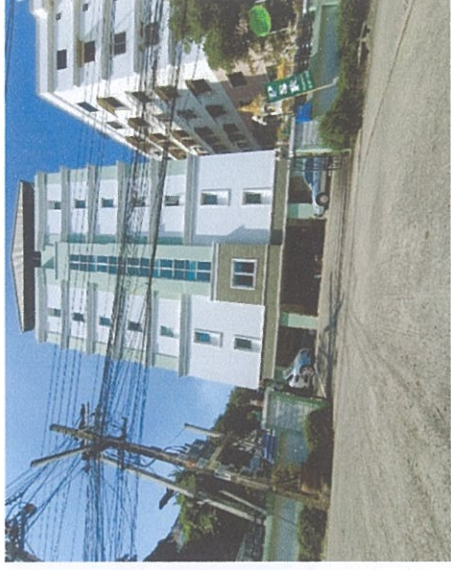
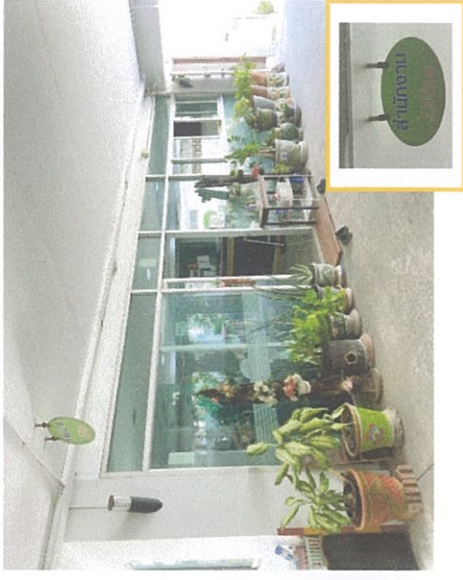
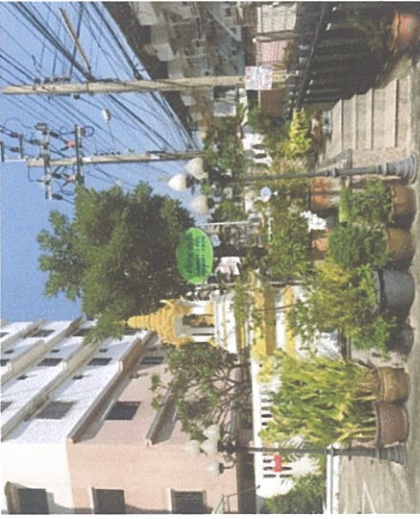
| มาตรการป้องกันและแก้ไขผลกระทบสิ่งแวดล้อม | ผลการปฏิบัติตามมาตรการฯ | ปัญหา และ/หรือ ข้อเสนอแนะ | สิ่งอ้างอิง |
|---|---|---|---|
| 1.1 สภาพภูมิประเทศ<br>- ดูแลรักษาสภาพพื้นที่โครงการให้เป็นระเบียบเรียบร้อยอยู่เสมอ | ✓ | สภาพพื้นที่เป็นระเบียบเรียบร้อย | รูปที่ 2-1<br>ถึงรูปที่<br>2-4 |

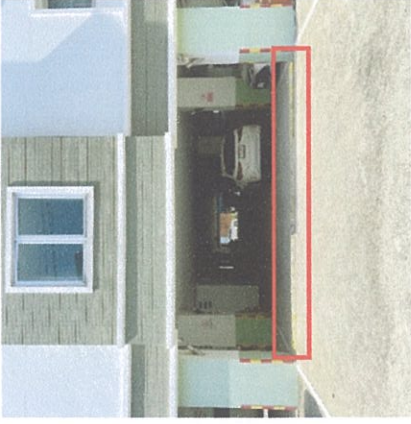
| มาตรการป้องกันและแก้ไขผลกระทบสิ่งแวดล้อม | ผลการปฏิบัติตามมาตรการฯ | ปัญหา และ/หรือ ข้อเสนอแนะ | สิ่งอ้างอิง |
|---|---|---|---|
| 4) จัดทำสัญญาณภายในโครงการทุก ๆ ระยะ 30 ม. และบริเวณทางเข้า-ออกโครงการ เพื่อชะลอความเร็วรถยนต์ที่สัญจรในโครงการ ช่วยป้องกันอุบัติเหตุที่อาจเกิดขึ้นได้ | ✓ | จัดทำสัญญาณภายในโครงการทุก ๆ ระยะ 30 ม. และบริเวณทางเข้า-ออกโครงการ | รูปที่ 2-5 |

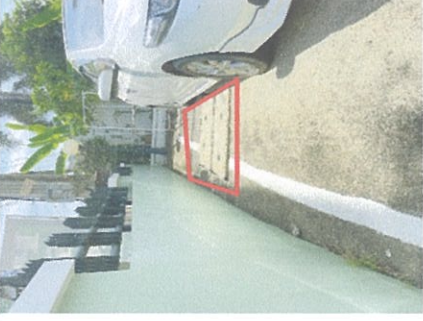
| มาตรการป้องกันและแก้ไขผลกระทบสิ่งแวดล้อม | | ผลการปฏิบัติตามมาตรการฯ | ปัญหา และ/หรือ ข้อเสนอแนะ | สิ่งอ้างอิง |
|---|---|---|---|---|
| | ✓ | น้ำเสียที่เกิดขึ้นจากกิจกรรมต่าง ๆ ภายในอาคารจะไหลเข้าสู่บ่อตกไขมัน ก่อนเข้าสู่ระบบบำบัดน้ำเสีย | - | รูปที่ 2-6 |

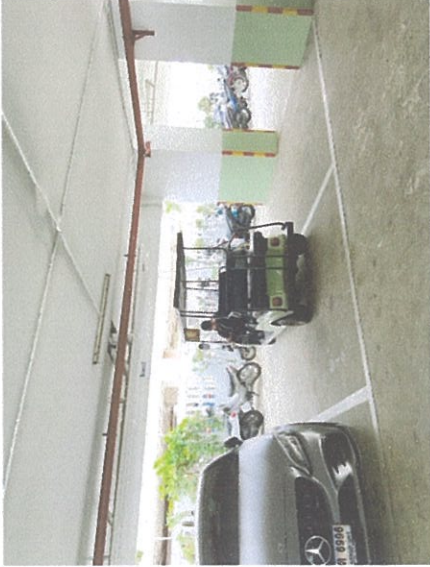
| มาตรการป้องกันและแก้ไขผลกระทบสิ่งแวดล้อม | | ผลการปฏิบัติตามมาตรการฯ | ปัญหา และ/หรือ ข้อเสนอแนะ | สิ่งอ้างอิง |
|---|---|---|---|---|
| 1) จัดให้มีที่จอดรถอย่างน้อย 41 คัน โดยโครงการได้จัดให้มีที่จอดรถยนต์ภายในโครงการ จำนวน 31 คัน และภายนอกโครงการ 10 คัน ซึ่งที่จอดรถภายนอกโครงการห่างจากโครงการ 50 เมตร ทั้งนี้โครงการได้ให้มีที่จอดรถยนต์ให้สอดคล้องกับพื้นที่ใช้สอยของอาคารและกฎหมายที่เกี่ยวข้องตามพื้นที่อาคารขนาดใหญ่ | ✓ | จัดให้มีที่จอดรถอย่างน้อย 41 คัน โดยโครงการได้จัดให้มีที่จอดรถยนต์ภายในโครงการ จำนวน 31 คัน และภายนอกโครงการ 10 คัน | - | รูปที่ 2-7 ถึงรูปที่ 2-8 |

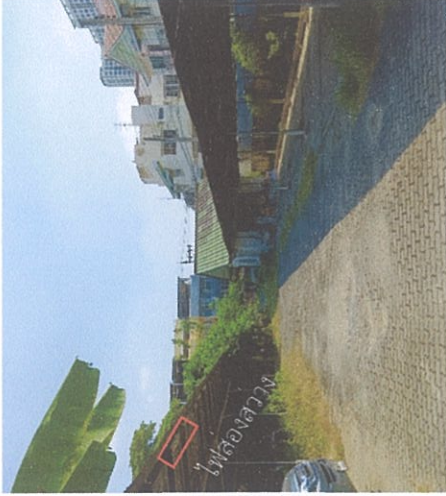
| มาตรการป้องกันและแก้ไขผลกระทบสิ่งแวดล้อม | ผลการปฏิบัติตามมาตรการฯ | ปัญหา และ/หรือ ข้อเสนอแนะ | สิ่งอ้างอิง |
|---|---|---|---|
| 10) จัดให้มีระบบไฟฟ้าแสงสว่างบริเวณที่จอดรถภายในโครงการ และระยะทาง 50 เมตร จากโครงการถึงที่จอดรถภายนอกโครงการ | ✓ | จัดให้มีระบบไฟฟ้าแสงสว่างภายนอกโครงการ | รูปที่ 2-8 |

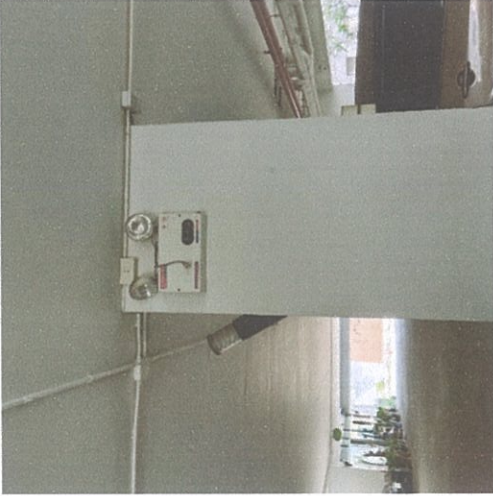
| มาตรการป้องกันและแก้ไขผลกระทบสิ่งแวดล้อม | ผลการปฏิบัติตามมาตรการฯ | ปัญหา และ/หรือ ข้อเสนอแนะ | สิ่งอ้างอิง |
|---|---|---|---|
| 9) จัดให้มีระบบไฟฟ้าแสงสว่างบริเวณทางเข้า-ออกโครงการ | ✓ | จัดให้มีระบบไฟฟ้าแสงสว่างบริเวณทางเข้า-ออกโครงการ | รูปที่ 2-10 |

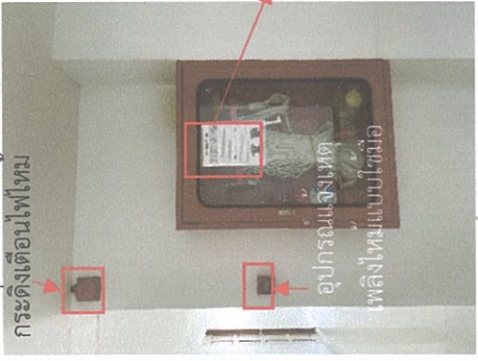
| มาตรการป้องกันและแก้ไขผลกระทบสิ่งแวดล้อม | | ผลการปฏิบัติตามมาตรการฯ | ปัญหา และ/หรือ ข้อเสนอแนะ | สิ่งอ้างอิง |
|---|---|---|---|---|
| <ul style="list-style-type: none"> <li>- ติดตั้งเก็บอุปกรณ์ดับเพลิง (FHC) ไว้ในแต่ละชั้นของอาคาร</li> <li>- ติดตั้งเครื่องมอดดับเพลิงแบบมือถือ ขนาด 10 ปอนด์ในตู้ FHC ทุกตู้</li> <li>- ติดตั้งหัวรับน้ำดับเพลิง ขนาด 4x0.5x2.5 นิ้ว ไว้จำนวน 2 แห่ง ด้านหน้าโครงการ</li> <li>- ในแต่ละชั้นของอาคารให้ติดตั้งกริ่งสัญญาณเตือนภัย (Alarm Bell) และเครื่องแจ้งเหตุโดยไซมอดิง (Manual Station Key Switch) ติดตั้งเครื่องตรวจจับควัน (Smoke Detector) หรือเครื่องตรวจจับความร้อน (Heat Detector) ไว้ทั่วทุกชั้นภายในอาคาร ซึ่งเครื่องตรวจจับ ความร้อน (Heat Detector) จะจัดให้มีการติดตั้งในบริเวณที่มีความเสี่ยงต่อการเกิดเพลิงไหม้ขึ้นเนื่องมาจากความร้อนที่สูงขึ้น</li> </ul> | ✓ | ติดตั้งอุปกรณ์ป้องกันอัคคีภัยและอุปกรณ์เตือนภัยตามชั้นของอาคาร | | รูปที่ 2-13 |
| | 5) ติดประกาศแสดงเส้นทางหนีไฟวิธีการใช้เครื่องมือและอุปกรณ์ดับเพลิงบริเวณตำแหน่งที่ติดตั้งระบบดับเพลิง เพื่อให้ผู้พักอาศัยได้ทราบและสามารถปฏิบัติได้กรณีเกิดเหตุเพลิงไหม้ตัวอาคาร | ✓ | โครงการฯ ติดประกาศแสดงเส้นทางหนีไฟวิธีการใช้เครื่องมือและอุปกรณ์ดับเพลิง บริเวณตำแหน่งที่ติดตั้งระบบดับเพลิง | รูปที่ 2-13 และรูปที่ 2-29 |

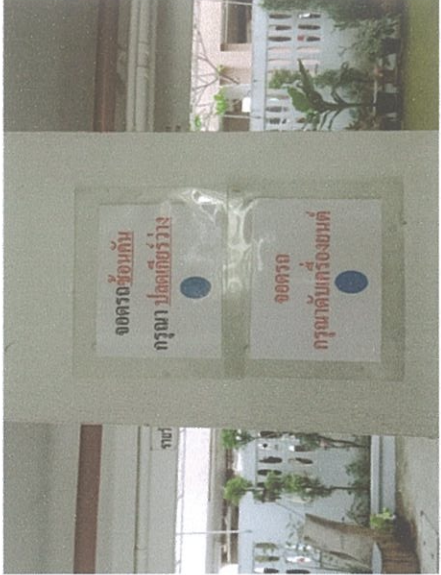
| มาตรการป้องกันและแก้ไขผลกระทบสิ่งแวดล้อม | ผลการปฏิบัติตามมาตรการฯ | ปัญหา และ/หรือ ข้อเสนอแนะ | สิ่งอ้างอิง |
|---|---|---|---|
| 1.3 คุณภาพอากาศ<br>1) ติดป้ายจำกัดความเร็วของรถยนต์และห้ามติดเครื่องยนต์ทิ้งไว้เป็น<br>เวลานาน ๆ | ✓ | ติดป้ายเตือนดับเครื่องยนต์ขณะจอดรถยนต์<br>บริเวณลานจอดรถยนต์ใต้อาคาร | รูปที่<br>2-21 |
| 3) ติดตั้งป้ายเตือน “ห้ามติดเครื่องขณะจอดรถ” ในพื้นที่จอดรถของอาคาร<br>และกำชับให้เจ้าหน้าที่ควบคุมดูแลอย่างเคร่งครัด | ✓ | โครงการ ได้ติดป้ายเตือน “ห้ามติดเครื่องขณะ<br>จอดรถ” ในพื้นที่จอดรถของอาคาร | รูปที่<br>2-21 |

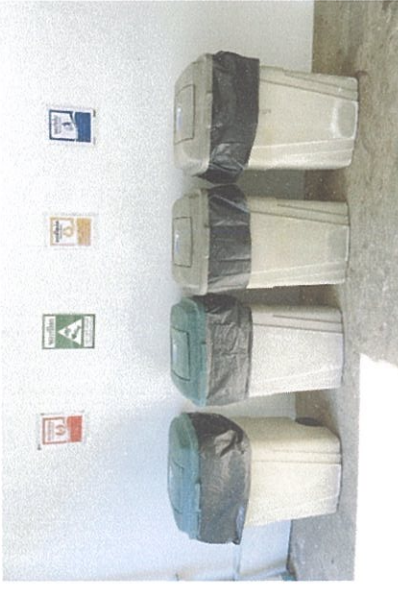
| มาตรการป้องกันและแก้ไขผลกระทบสิ่งแวดล้อม | | ผลการปฏิบัติตามมาตรการฯ | | ปัญหา และ/หรือ ข้อเสนอแนะ | สิ่งอ้างอิง |
|---|--|---|---|---|---|
| 5) จัดให้มีพื้นที่สำหรับวางขยะเปียก ขยะแห้ง ขยะอันตราย และขยะ Recycle ภายในห้องพักมูลฝอยและติดป้ายให้ชัดเจน เพื่อความสะดวกในการเก็บขยะของเจ้าหน้าที่จากสำนักงานเขตบางพลัด | | ✓ | ✓ | โครงการฯ จัดให้มีพื้นที่สำหรับวางขยะเปียก ขยะแห้ง ขยะอันตราย และขยะ Recycle ภายในห้องพักมูลฝอยและติดป้ายชัดเจน | รูปที่ 2-22 |

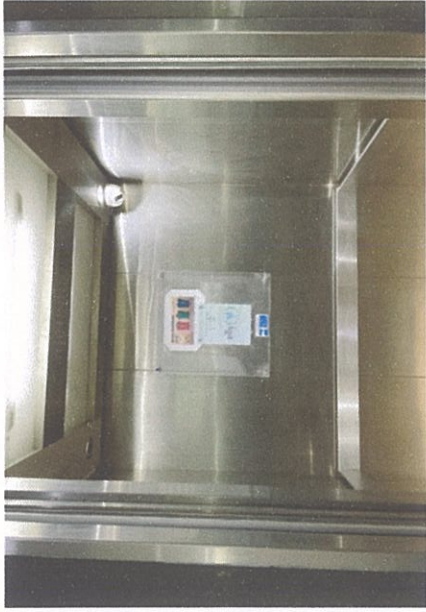
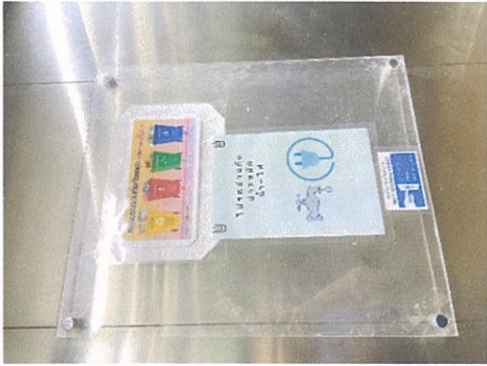
| มาตรการป้องกันและแก้ไขผลกระทบสิ่งแวดล้อม | | ผลการปฏิบัติตามมาตรการฯ | ปัญหา และ/หรือ ข้อเสนอแนะ | สิ่งอ้างอิง |
|---|---|---|---|---|
| | ✓ | 2) ส่งเสริมและประชาสัมพันธ์ให้มีการประหยัดน้ำแก่ผู้พักอาศัยและพนักงานประจำโครงการ | - | รูปที่ 2-25 ถึงรูปที่ 2-26 |

| มาตรการป้องกันและแก้ไขผลกระทบสิ่งแวดล้อม | ผลการปฏิบัติตามมาตรการฯ | ปัญหา และ/หรือ ข้อเสนอแนะ | สิ่งอ้างอิง |
|---|---|---|---|
| 3. รมรงคให้ผู้อยู่อาศัยในอาคารมีการใช้ไฟฟ้าอย่างประหยัด | ✓ | ติดป้ายประหยัดน้ำประหยััดไฟในห้องโดยสาร ลิฟท์ | รูปที่ 2-25 ถึง รูปที่ 2-26 |

| มาตรการป้องกันและแก้ไขผลกระทบสิ่งแวดล้อม | | ผลการปฏิบัติตามมาตรการฯ | | ปัญหา และ/หรือ ข้อเสนอแนะ | สิ่งอ้างอิง |
|---|---|---|---|---|---|
| 1) | จัดให้มีน้ำใช้อย่างเพียงพอ | ✓ | มีป้ายเตือนประหยัดน้ำติดประกาศภายในลิฟต์โดยสาร | - | รูปที่ 2-25 ถึง รูปที่ 2-26 |

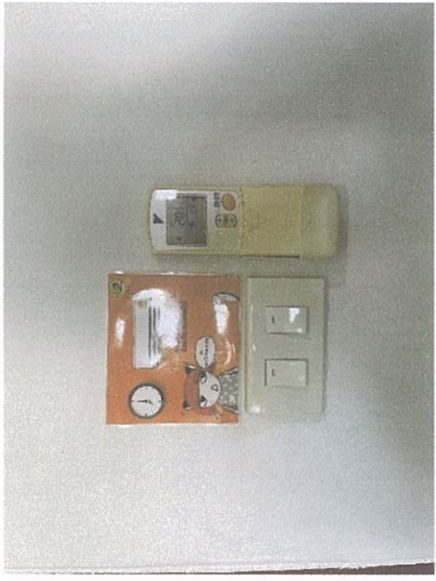
| มาตรการป้องกันและแก้ไขผลกระทบสิ่งแวดล้อม | ผลการปฏิบัติตามมาตรการฯ | ปัญหา และ/หรือ ข้อเสนอแนะ | สิ่งอ้างอิง |
|---|---|---|---|
| 3) ใช้งานระบบปรับอากาศอย่างถูกวิธี และบำรุงรักษาระบบปรับอากาศ<br>อย่างสม่ำเสมอ | ✓ | ในห้องพัก มีคู่มือการใช้เครื่องปรับอากาศ | รูปที่<br>2-30 |

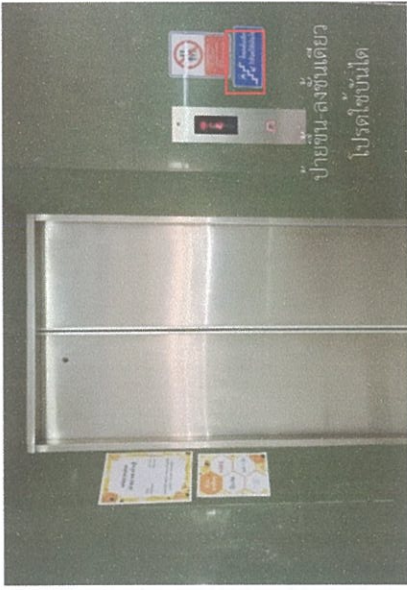
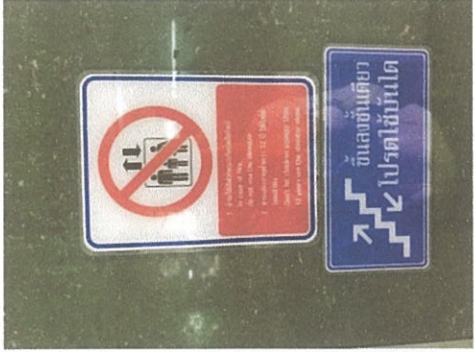
| มาตรการป้องกันและแก้ไขผลกระทบสิ่งแวดล้อม | | ผลการปฏิบัติตามมาตรการฯ | | ปัญหา และ/หรือ ข้อเสนอแนะ | สิ่งอ้างอิง |
|---|---|---|---|---|---|
| 5. | รณรงค์ให้ผู้อยู่อาศัยที่ต้องขึ้น-ลงอาคารเพียงชั้นเดียว ใช้บันไดติดประกาศภายในลิฟต์โดยสาร | ✓ | รณรงค์ให้ผู้อยู่อาศัยที่ต้องขึ้น-ลงอาคารเพียงชั้นเดียว ใช้บันไดติดประกาศภายในลิฟต์โดยสาร | - | รูปที่ 2-31 ถึง รูปที่ 2-32 |

| มาตรการป้องกันและแก้ไขผลกระทบสิ่งแวดล้อม | | ผลการปฏิบัติตามมาตรการฯ | | ปัญหา และ/หรือ ข้อเสนอแนะ | สิ่งอ้างอิง |
|---|---|---|---|---|---|
| 7) | ติดป้ายประกาศเตือน “ห้ามใช้ไฟฟ้าในขณะที่เกิดเพลิงไหม้โดยเด็ดขาด” ไว้บริเวณหน้าโรงลิฟท์ | ✓ | โครงการฯ ติดป้ายประกาศเตือน “ห้ามใช้ไฟฟ้าในขณะที่เกิดเพลิงไหม้” | - | รูปที่ 2-31 ถึง รูปที่ 2-32 |

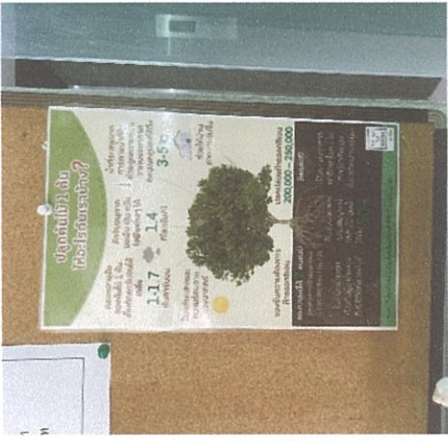
| มาตรการป้องกันและแก้ไขผลกระทบสิ่งแวดล้อม | ผลการปฏิบัติตามมาตรการฯ | ปัญหา และ/หรือ ข้อเสนอแนะ | สิ่งอ้างอิง |
|---|---|---|---|
| 2) แนะนำให้ผู้ที่อาศัยในโครงการปลูกต้นไม้ บริเวณริมระเบียงห้องพัก เพื่อ<br>ช่วยลดปริมาณความร้อน/ลม ที่ถูกระบายออกมาจากระบบปรับอากาศ | ✓ | ติดป้ายณรงค์ให้ปลูกต้นไม้ริมระเบียง ที่บอร์ด<br>ประชาสัมพันธ์ด้านหน้าอาคาร | รูปที่<br>2-35 |

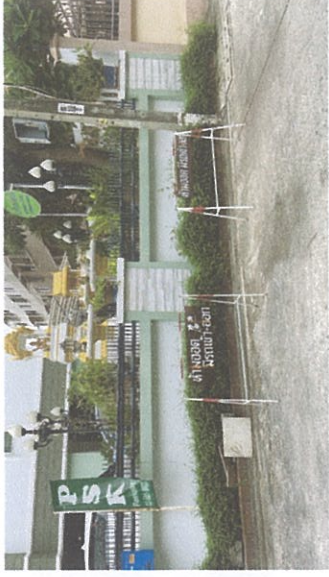
| มาตรการป้องกันและแก้ไขผลกระทบสิ่งแวดล้อม | ผลการปฏิบัติตามมาตรการฯ | ปัญหา และ/หรือ ข้อเสนอแนะ | สิ่งอ้างอิง |
|---|---|---|---|
| 3) ติดป้ายสัญญาณจราจรตลอดแนวถนนภายในโครงการ ได้แก่ ป้ายจำกัดความเร็วของรถยนต์ให้ใช้ความเร็วไม่เกิน 30 กม./ชั่วโมง และป้ายห้ามจอดตลอดแนวถนนสายหลักที่เข้า-ออกโครงการ | ✓ | ติดป้ายสัญญาณจราจร และป้ายห้ามจอดตลอดแนวถนนสายหลักที่เข้า-ออกโครงการ | รูปที่ 2-36 |

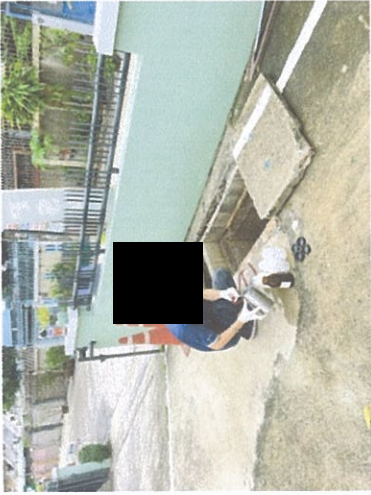
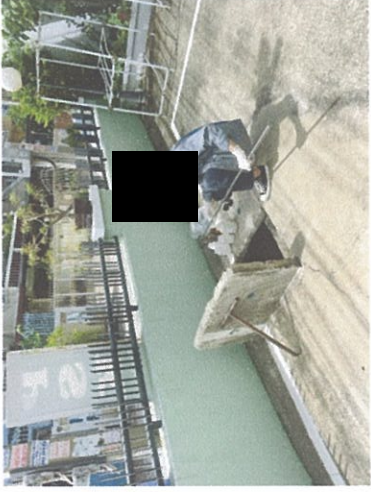
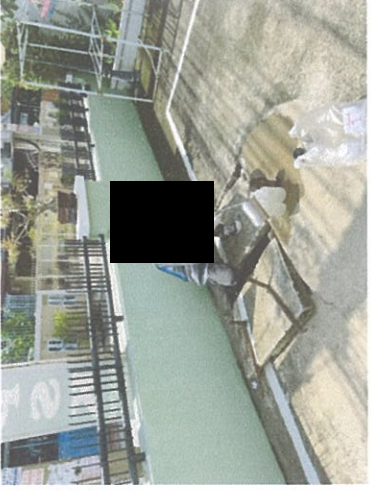
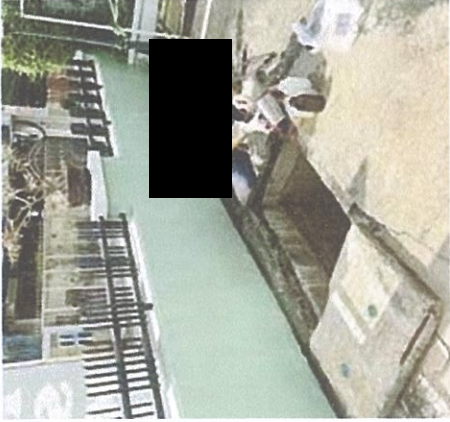
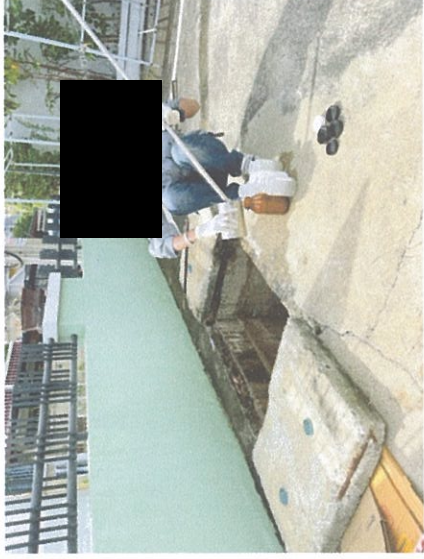
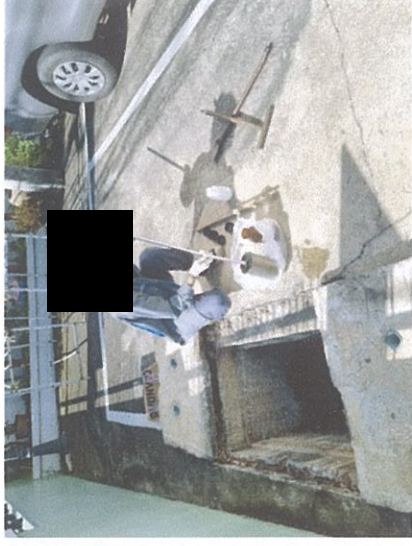
| มาตรการป้องกันและแก้ไขผลกระทบสิ่งแวดล้อม | | ผลการปฏิบัติตามมาตรการฯ | ปัญหา และ/หรือ ข้อเสนอแนะ | สิ่งอ้างอิง |
|---|---|---|---|---|
| | ✓ | 3) จัดให้มีการบำบัดน้ำเสียที่เกิดขึ้นจากโครงการ ให้ได้มาตรฐานคุณภาพน้ำทิ้งจากอาคารประเภท ข. ก่อนระบายลงสู่ระบบระบายน้ำสาธารณะ และควบคุมดูแลการทำงานของระบบบำบัดน้ำเสียของโครงการให้มีประสิทธิภาพตามมาตรฐานการออกแบบ | - | รูปที่ 2-45 ถึงรูปที่ 2-50 |

| มาตรการป้องกันและแก้ไขผลกระทบสิ่งแวดล้อม | ผลการปฏิบัติตามมาตรการฯ | ปัญหา และ/หรือ ข้อเสนอแนะ | สิ่งอ้างอิง |
|---|---|---|---|
| 7) จัดให้มีการติดตามตรวจสอบประสิทธิภาพของระบบบำบัดน้ำเสียของ<br>โครงการ โดยปฏิบัติตามมาตรการติดตามตรวจสอบคุณภาพ<br>สิ่งแวดล้อม ของโครงการอย่างเคร่งครัดและรายงานผลให้สำนักงาน<br>นโยบายและแผนทรัพยากรธรรมชาติและสิ่งแวดล้อมทราบทุก 6 เดือน | ✓ | โครงการฯ เริ่มดำเนินการปฏิบัติตาม<br>มาตรการป้องกันและแก้ไขในรอบเดือนกรกฎาคม-<br>ธันวาคม 2566 | รูปที่<br>2-45 ถึง<br>รูปที่<br>2-50 |
