ผลการดำเนินการตามมาตรการป้องกันและแก้ไขผลกระทบสิ่งแวดล้อมและ
มาตรการตรวจสอบผลกระทบสิ่งแวดล้อม

โครงการ บ้านไม้ขาว-ภูเก็ต (BAAN MAI KHAO PHUKET)

ระยะดำเนินการ ระหว่างเดือน กรกฎาคม - ธันวาคม 2566

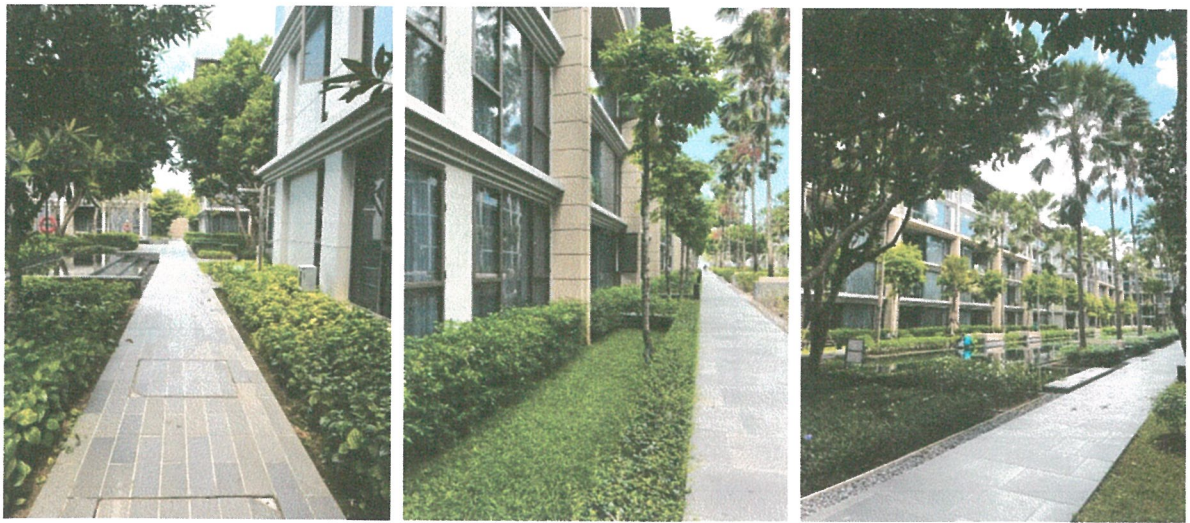
(5) จัดให้มีพื้นที่สีเขียวภายในโครงการให้มากที่สุด โดยมีพื้นที่สีเขียวรวมทั้งสิ้น 5,250 ตารางเมตร เพื่อช่วยลดอุณหภูมิจากที่จอดรถของโครงการ โดยพื้นที่ไม้ที่โครงการเลือกปลูกสามารถดูดซับคาร์บอนมอนอกไซด์ได้ประมาณ 24,332 กรัม		- พบโครงการมีการจัดพื้นที่สีเขียวโดยรอบพื้นที่โครงการตามที่กำหนดไว้ในมาตรการ และมีสวนคอนกรีตแลกรักษาตลอดระยะเวลาที่เปิดดำเนินการ	-	รูปภาพที่ 2.1 พื้นที่สีเขียวภายในโครงการ

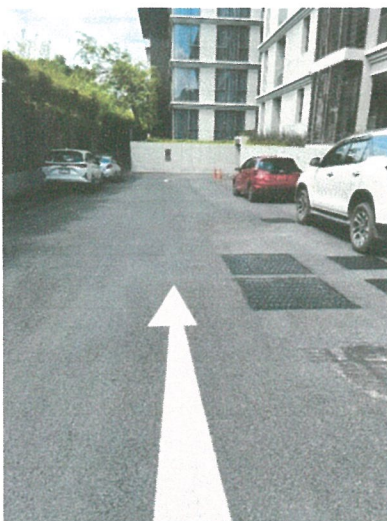
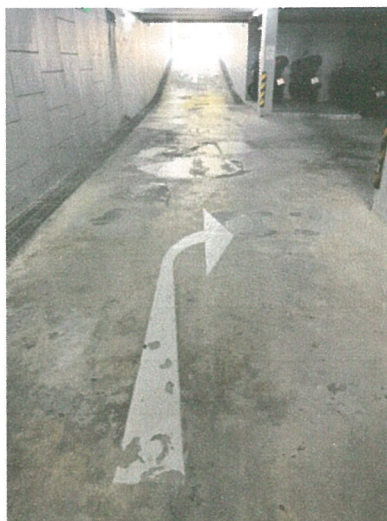
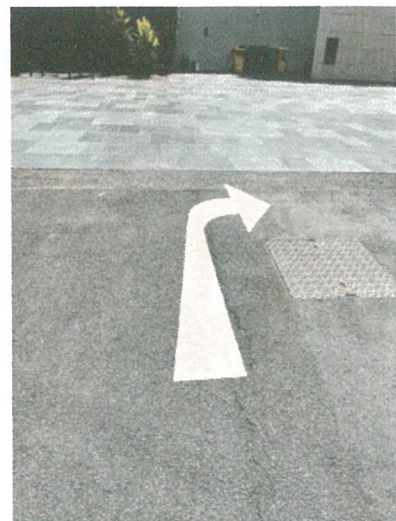
(4) จัดทำป้ายและสัญลักษณ์จราจรบนพื้นทางให้ ชัดเจนและไม่ก่อให้เกิดความสับสนของผู้ขับขี่ ทำให้การเคลื่อนตัวของรถในโครงการ และบริเวณทางเข้า-ออกโครงการสามารถทำได้ง่ายและปลอดภัย		- พบโครงการมีการติดตั้งป้ายและสัญลักษณ์จราจรบนพื้นทางโครงการที่มองเห็นได้ชัดเจน และมีป้ายบอกทิศทางบริเวณทางเข้า-ออกโครงการ	-	รูปภาพที่ 2.7 สัญลักษณ์จราจรบนพื้นทาง

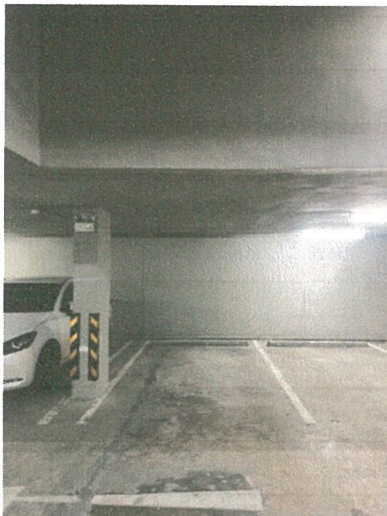
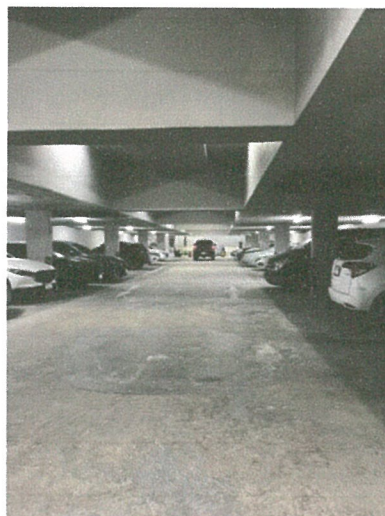
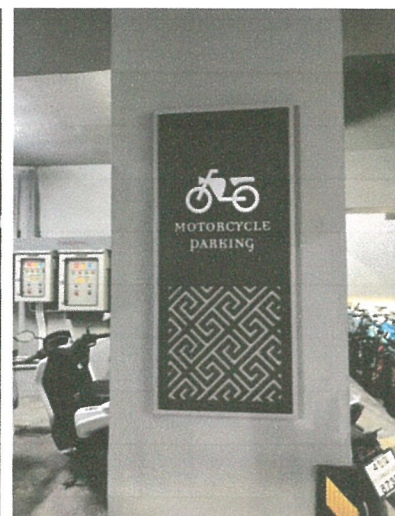
1.2 คุณภาพอากาศ (ต่อ)				
1.2.2 มลพิษทางอากาศ				
(1) ออกแบบให้ที่จอดรถบริเวณภายนอกอาคาร มีลักษณะเปิดโล่ง ไม่ปิดทึบ มีลมพัดผ่านตลอดเวลา สำหรับที่จอดรถบริเวณชั้นใต้ดินของอาคาร E จะติดตั้งพัดลมดูดอากาศ เพื่อไม่มีการสะสมของมลพิษ		- โครงการได้จัดพื้นที่จอดรถบริเวณภายนอกอาคาร มีลักษณะเปิดโล่ง ไม่ปิดทึบ มีลมพัดผ่านตลอดเวลา ส่วนที่จอดรถบริเวณชั้นใต้ดินของอาคาร E มีการติดตั้งพัดลมดูดอากาศ และไฟฟ้าส่องสว่าง	-	รูปภาพที่ 2.10 พื้นที่จอดรถ

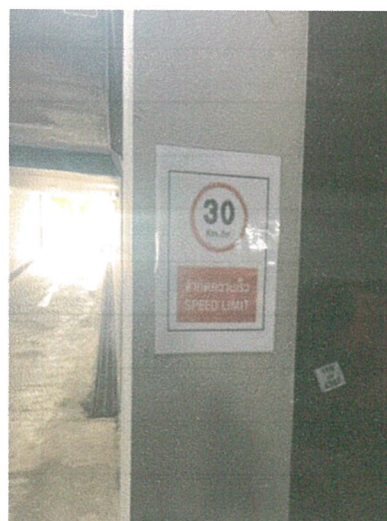
(3) ควบคุมความเร็วของรถภายในโครงการ เช่น ป้ายจำกัดความเร็ว สันนุนเพื่อลดความเร็ว เพื่อไม่ให้เกิดการฟุ้งกระจายของฝุ่นบนผิวถนน		- พบโครงการมีการติดตั้งป้ายจำกัดความเร็ว ของรถยนต์ไว้ภายในพื้นที่โครงการ ซึ่งสามารถมองเห็นได้ชัดเจน	-	รูปภาพที่ 2.11 ป้ายจำกัดความเร็ว 30 กิโลเมตร/ชั่วโมง

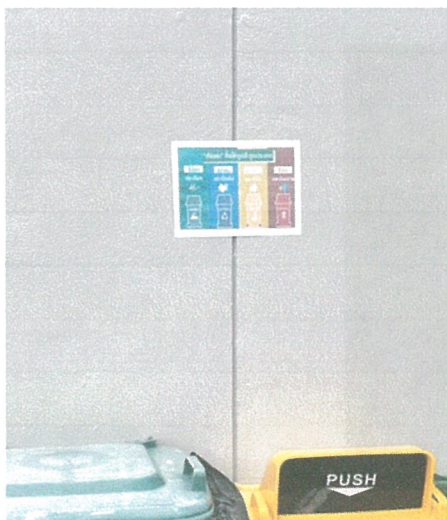
2.3 ผลกระทบต่อทรัพยากรทางทะเล (ต่อ)			
2) การจัดการมูลฝอย	<ul style="list-style-type: none">- จัดให้มีห้องพักมูลฝอยประจำชั้นบริเวณชั้นพักอาศัยของแต่ละอาคาร จำนวน 1 ห้อง/ชั้น ภายในจะตั้งถังมูลฝอยแห้ง เปียก และอันตราย และตั้งถังมูลฝอยไว้ภายในบริเวณอื่น ๆ ให้เพียงพอเพื่อให้ผู้พักอาศัยนำมูลฝอยมาทิ้งในถังดังกล่าว- ติดตั้งป้ายประชาสัมพันธ์ภายในพื้นที่โครงการให้ผู้พักอาศัยนำมูลฝอยมาไว้ในห้องพักมูลฝอยที่สามารถนำกลับมาใช้ใหม่โดยตรง เช่น ถูพลาสติกและถุงกระดาษนำกลับมาใช้ใหม่เพื่อลดปริมาณมูลฝอยที่เหลือทิ้งจากแต่ละห้องพัก- จัดให้มีพนักงานทำความสะอาดมาจัดเก็บมูลฝอย จากห้องพักมูลฝอยประจำชั้นไปไว้ยังห้องพักมูลฝอยรวมของโครงการ เพื่อป้องกันกรณีถังภายในถังมีกลิ่นเหม็นและอาจมีน้ำชะมูลฝอยรั่วไหลลงพื้น- ควบคุมพนักงานไม่ให้นำมูลฝอยมากองไว้เพื่อรอการเก็บขนอย่างเคร่งครัด- การเก็บมูลฝอยในถังต้องไม่ให้ปริมาณมากเกินไป ซึ่งบรรจุปริมาณมูลฝอยประมาณ 3 ใน 4 ของถังก่อนรวบรวมมูลฝอยจากจุดต่างๆ มาตักมากองให้แน่นป้องกันมูลฝอยกระจัดกระจาย และสะดวกต่อการขนย้ายไปยังห้องพักมูลฝอยรวม	<ul style="list-style-type: none">- พบโครงการมีห้องสำหรับพักมูลฝอยประจำชั้นบริเวณชั้นพักอาศัยของแต่ละอาคาร จำนวน 1 ห้อง/ชั้น ซึ่งภายในมีการตั้งถังมูลฝอยแห้ง เปียก และอันตราย ซึ่งเพียงพอต่อปริมาณขยะในแต่ละวัน- พบโครงการมีการจัดเตรียมถังขยะที่แยกประเภทขยะไว้ภายในห้องพักมูลฝอย และมีการรณรงค์ให้ผู้พักอาศัยแยกประเภทของขยะ- พบโครงการมีแม่บ้านคอยทำความสะอาดและจัดเก็บมูลฝอยจากห้องพักมูลฝอยประจำชั้นไปไว้ยังห้องพักมูลฝอยรวมของโครงการทุกวัน เพื่อป้องกันการเกิดกลิ่นของถัง- โครงการมีแม่บ้านคอยดูแลในเรื่องการเก็บขนมูลฝอย โดยไม่มีการนำมูลฝอยมากองไว้เพื่อรอการเก็บขน- มูลฝอยของโครงการจะบรรจุใส่ถังดำในปริมาณที่เหมาะสมและมีตักปากถุงให้มิดก่อนนำไปยังห้องพักขยะรวม	รูปภาพที่ 2.15 ถังขยะแยกประเภท รูปภาพที่ 2.14 ป้ายรณรงค์คัดแยกขยะ รูปภาพที่ 2.16 ห้องพักขยะรวม

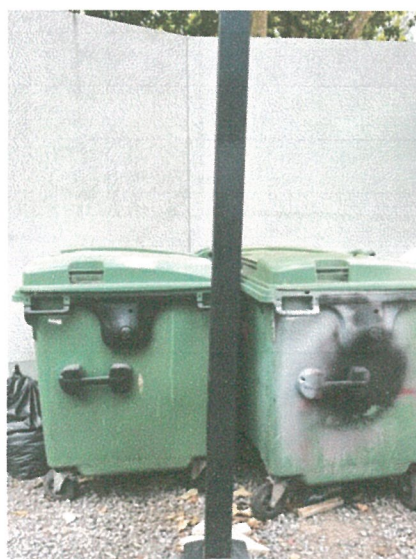
รูปภาพที่ 2.18 กำแพงหน้าห้องพักรวม

3.6 การจัดการมูลฝอย (ต่อ) (7) จัดให้มีห้องพักมูลฝอยรวม ตั้งอยู่บริเวณด้านทิศตะวันออกของโครงการ โดยภายในแบ่งเป็นห้องพักมูลฝอยแห้ง ห้องพักมูลเปียก และห้องพักมูลฝอยอันตรายอย่างชัดเจน ซึ่งแต่ละห้องสามารถรองรับมูลฝอยได้ไม่น้อยกว่า 3 เท่า (8) จัดให้มีการทำความสะอาดห้องพักมูลฝอยรวมอย่างสม่ำเสมอ สัปดาห์ละ 1 ครั้ง เพื่อป้องกันการเพาะตัวของเชื้อโรค โดยน้ำเสียที่เกิดจากการล้างห้องพักมูลฝอยจะถูกรวบรวมเข้าสู่ระบบบำบัดน้ำเสียของตนเองโดยเฉพาะต่อไป (9) ประสานกับร้านซื้อของภายในบริเวณใกล้เคียง ให้มารับซื้อมูลฝอยที่สามารถนำกลับมาใช้ได้ทันทีโดยตรง (10) รมรงคิให้ผู้พักอาศัยคัดแยกมูลฝอยที่สามารถนำกลับมาใช้ใหม่โดยตรง เช่น ถุงพลาสติก และถูกกระดาดนำกลับมาใช้ใหม่เพื่อลดปริมาณมูลฝอยที่เหลือจากแต่ละห้องพัก (11) ติดตามประสานบริษัท ธนทรัพย์รีไซเคิล กูเกิ้ล จำกัด ซึ่งได้รับสัมปทานจากองค์การบริหารส่วนตำบลไม้ขาว ให้มาเก็บมูลฝอยจากโครงการอย่างสม่ำเสมอโดยไม่มีการตกค้าง (12) จัดทำกำแพง ความสูง 3 เมตร ตั้งแต่ด้านหลังห้องพักมูลฝอยยาวตลอดไปจนถึงทางออกโครงการเพื่อป้องกันทัศนียภาพ	- โครงการมีห้องพักมูลฝอยรวม ที่ตั้งอยู่บริเวณด้านทิศตะวันออกของโครงการ โดยภายในแบ่งเป็นห้องพักมูลฝอยแห้ง ห้องพักมูลเปียก และห้องพักมูลฝอยอันตรายอย่างชัดเจน ซึ่งมีขนาดเพียงพอต่อการรองรับปริมาณมูลฝอยในแต่ละวัน - ทางโครงการมีแม่บ้านคอยล้างทำความสะอาดห้องพักมูลฝอยรวมทุกครั้งที่มีความจำเป็น โดยเฉพาะโดยน้ำเสียที่เกิดจากการล้างห้องพักมูลฝอยรวม จะถูกรวบรวมเข้าสู่ระบบบำบัดน้ำเสียของโครงการ เพื่อบำบัดก่อนระบายน้ำออกสู่ภายนอกโครงการ - ทางโครงการมีการจ้าง บจก.เอส ที รีไซเคิล ให้มาเก็บมูลฝอยที่เกิดจากโครงการ - โครงการมีการติดป้ายรณรงค์ให้ผู้พักอาศัยคัดแยกมูลฝอยที่สามารถนำกลับมาใช้โดยตรง เพื่อลดปริมาณมูลฝอยที่เหลือจากแต่ละห้องพัก - ทางโครงการมีการประสานกับ บจก.เอส ที รีไซเคิล ให้มาเก็บมูลฝอยจากโครงการอย่างสม่ำเสมอโดยไม่มีการตกค้าง - โครงการมีการก่อสร้างกำแพงความสูง 3 เมตร ตั้งแต่ด้านหลังห้องพักมูลฝอยยาวตลอดไปจนถึงทางออกโครงการเพื่อป้องกันทัศนียภาพที่ไม่สวยงามบริเวณห้องพักมูลฝอยรวม	-	รูปภาพที่ 2.16 ห้องพักขยะรวม รูปภาพที่ 2.17 การทำความสะอาดห้องพักขยะรวม เอกสารแนบที่ 8 ใบเสร็จมูลฝอย รูปภาพที่ 2.14 ป้ายรณรงค์คัดแยกขยะ เอกสารแนบที่ 8 ใบเสร็จมูลฝอย รูปภาพที่ 2.18 กำแพงหน้าห้องพักขยะ
