# ผลการดำเนินการตามมาตรการป้องกันและแก้ไขผลกระทบสิ่งแวดล้อมและ มาตรการตรวจสอบผลกระทบสิ่งแวดล้อม

รายงานผลการปฏิบัติตามมาตรการป้องกันและแก้ไขผลกระทบสิ่งแวดล้อมและมาตรการติดตามตรวจสอบคุณภาพสิ่งแวดล้อม

โครงการ โรงแรม ชูการ์ มาร์รินา รีสอร์ทท นอดิคัล

ระยะดำเนินการ ระหว่างเดือน กรกฎาคม - ธันวาคม 2566

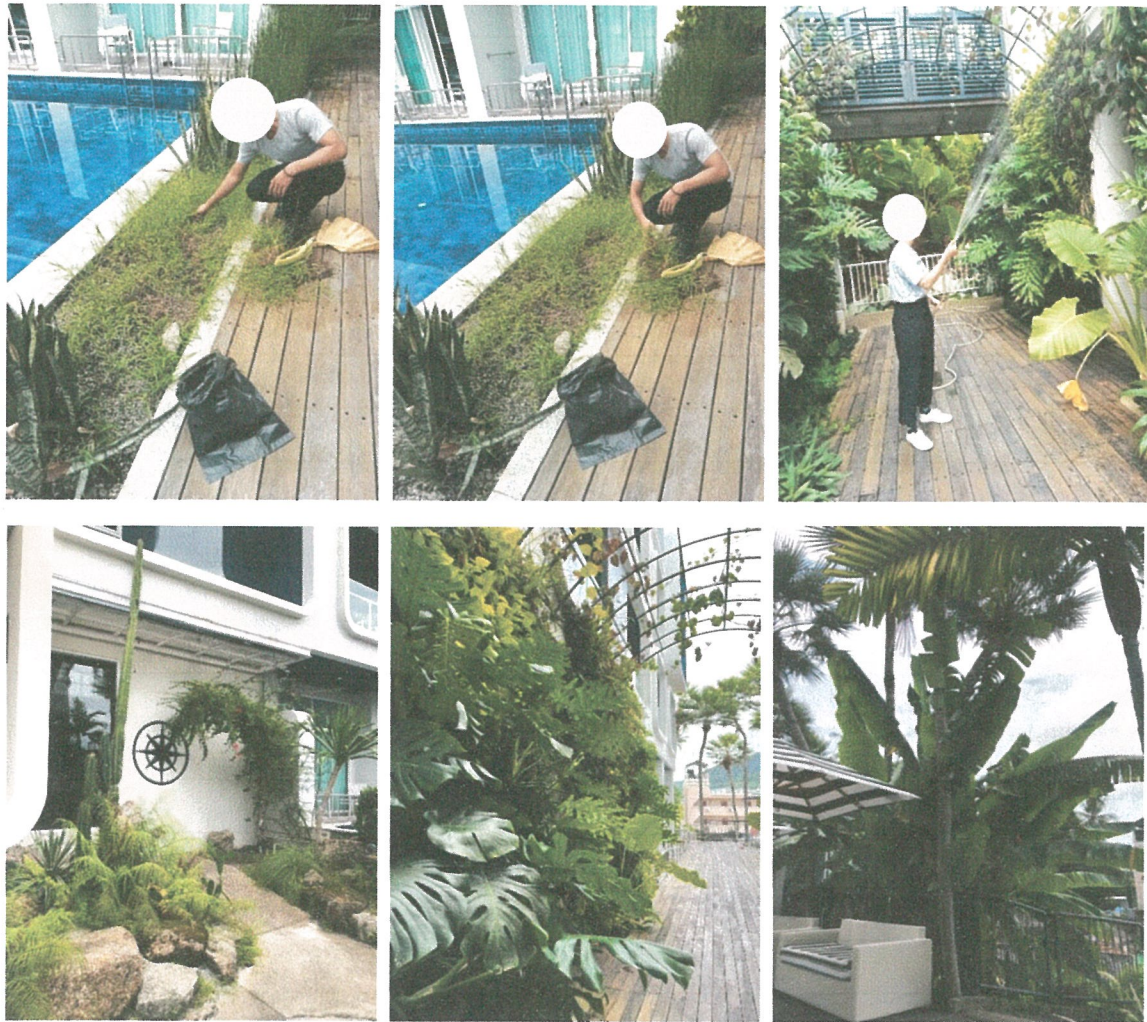
รูปภาพที่ 2.1 คนสวน และพื้นที่สีเขียว

<b>4.4 ทัศนียภาพ</b> (1) โครงการได้จัดพื้นที่สีเขียวบริเวณพื้นที่ว่าง ซึ่งจะช่วยลดความกระด้างจากโครงสร้างของอาคาร และลดผลกระทบต่อทัศนียภาพ (2) ใช้สีหลังคาและตัวอาคาร ที่มีความกลมกลืนกับสภาพแวดล้อมโดยรอบ	- พบโครงการจัดให้มีเจ้าหน้าที่ดูแลพื้นที่สีเขียว รวมทั้งสวนหย่อม ให้มีทัศนียภาพสวยงาม - พบโครงการได้ใช้สีอาคารและตัวอาคารกลมกลืนกับสภาพแวดล้อม	- -	รูปภาพที่ 2.1 คนสวนและพื้นที่สีเขียว รูปภาพที่ 1.4 การใช้พื้นที่อาคาร

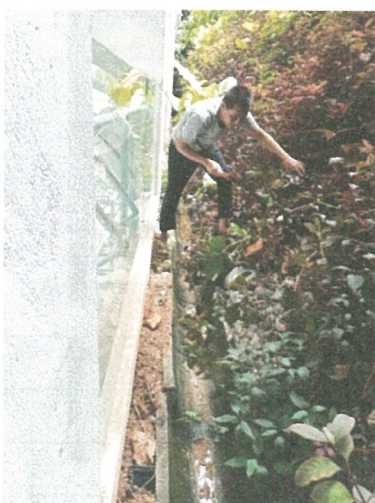
รูปภาพที่ 2.11 การขุดลอกตะกอนในท่อน้ำ

<b>3.4 การระบายน้ำ</b> (1) จัดให้มีการขุดลอกตะกอนในท่อระบายน้ำ รวมถึงบ่อน้ำอย่างสม่ำเสมอ เพื่อให้การระบายน้ำในพื้นที่โครงการมีประสิทธิภาพตลอดเวลา	- พบโครงการจัดให้มีเจ้าหน้าที่คอยตรวจสอบปริมาณตะกอนภายในท่อระบายน้ำ และบ่อน้ำอย่างสม่ำเสมอ เพื่อให้ระบบระบายน้ำมีประสิทธิภาพในการทำงานตลอดเวลา	-	รูปภาพที่ 2.11 การขุดลอกตะกอนในบ่อน้ำ

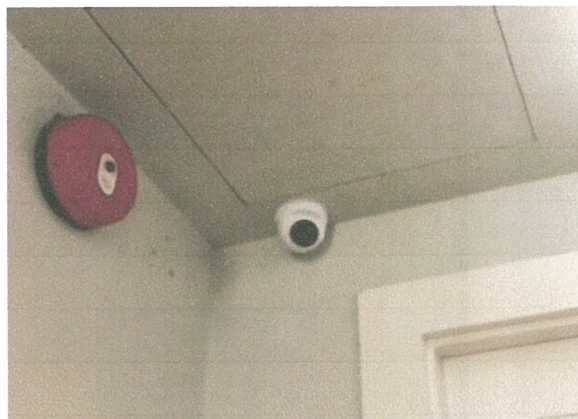
รูปภาพที่ 2.16 กล้องโทรทัศน์วงจรปิด

มาตรการป้องกันและแก้ไขผลกระทบสิ่งแวดล้อม	ผลการปฏิบัติตามมาตรการป้องกันและแก้ไขผลกระทบสิ่งแวดล้อม ช่วงดำเนินการ	ปัญหา อุปสรรค ที่ไม่สามารถปฏิบัติตามมาตรการและแนวทางแก้ไข	อ้างอิง
<b>4.3 อาชีวอนามัยและความปลอดภัย</b> (1) โครงการดำเนินการติดตั้งระบบโทรทัศน์วงจรปิด (Closed Circuit Television System : CCTV) เพื่อเพิ่มความปลอดภัยให้แก่ผู้อยู่อาศัยภายในโครงการ นอกจากนี้โครงการจะดำเนินการติดตั้งระบบโทรทัศน์วงจรปิด (Closed Circuit Television System : CCTV) เพื่อเพิ่มความปลอดภัยให้แก่ผู้อยู่อาศัยภายในโครงการ โครงการจะติดตั้งทั้งหมด จำนวน 20 จุด โดยติดตั้งอาคาร 1 จำนวน 12 จุด และอาคาร 2 จำนวน 8 จุด รวมทั้งได้จัดเตรียมเครื่องมืออุปกรณ์ความปลอดภัยสำหรับผู้ได้รับบาดเจ็บส่งโรงพยาบาล หากเกิดอุบัติเหตุรุนแรง	- พบโครงการได้ติดตั้งระบบโทรทัศน์วงจรปิด ไว้โดยรอบโครงการ อาทิเช่น บริเวณพื้นที่จอดรถ บริเวณทางเดินภายในตัวอาคาร เพื่อเพิ่มความปลอดภัยให้แก่ผู้เข้าพักอาศัย รวมทั้งจัดเตรียมอุปกรณ์ปฐมพยาบาลไว้รองรับหากผู้เข้าพักอาศัยได้รับอุบัติเหตุ แต่หากเกิดอุบัติเหตุรุนแรง ทางโครงการเร่งดำเนินการประสานงานส่งโรงพยาบาลโดยด่วนที่สุด	-	รูปภาพที่ 2.16 โทรศัพท์วงจรปิด

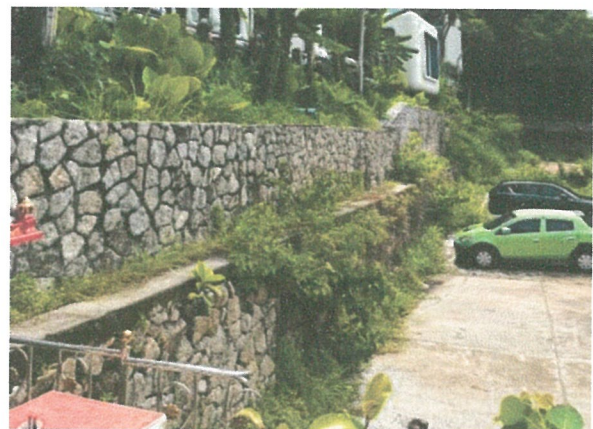
รูปภาพที่ 2.29 แนวกำแพงกันดิน

มาตรการป้องกันและแก้ไขผลกระทบสิ่งแวดล้อม	ผลการปฏิบัติตามมาตรการป้องกันและแก้ไขผลกระทบสิ่งแวดล้อม ช่วงดำเนินการ	ปัญหา อุปสรรค ที่ไม่สามารถปฏิบัติตามมาตรการและแนวทางแก้ไข	อ้างอิง
<b>1. ทรัพยากรทางกายภาพ</b> <b>1.1 ลักษณะภูมิประเทศ</b> (1) จัดพื้นที่ว่างกว่าร้อยละ 28.39 ของพื้นที่โครงการเพื่อจัดเป็นพื้นที่สีเขียว เพื่อดูดซับน้ำและยึดเกาะหน้าดิน ช่วยลดการชะล้างพังทลายที่อาจเกิดขึ้นในระหว่างการก่อสร้างได้ (2) กำหนดให้เจ้าหน้าที่ดูแลสภาพพื้นที่สีเขียวและจัดสรรใหม่ ความสวยงามอยู่เสมอ	- พบโครงการได้จัดพื้นที่ว่างภายในโครงการให้เป็นพื้นที่สีเขียว เพื่อดูดซับน้ำ และยึดเกาะหน้าดิน เพื่อช่วยลดการพังทลายของหน้าดิน - พบโครงการจัดให้มีเจ้าหน้าที่ดูแลพื้นที่สีเขียว รวมทั้งสวนหย่อม ให้มีสภาพสวยงาม	-	รูปภาพที่ 2.1 คนสวนและพื้นที่สีเขียว
<b>1.2 ทรัพยากรดิน</b> (1) ดูแลรักษาและเพิ่มพื้นที่สีเขียวบริเวณพื้นที่ว่าง เพื่อให้ช่วยยึดเกาะหน้าดิน ป้องกันการชะล้างพังทลายของดินในพื้นที่โครงการได้ (2) จัดให้มีกำแพงกันดิน เพื่อป้องกันการพังทลายของดิน	- พบโครงการได้จัดพื้นที่ว่างภายในโครงการให้เป็นพื้นที่สีเขียว เพื่อดูดซับน้ำ และยึดเกาะหน้าดิน เพื่อช่วยลดการพังทลายของหน้าดิน - พบโครงการจัดให้มีพื้นที่สีเขียวโดยรอบพื้นที่โครงการ เพื่อช่วยป้องกันการพังทลายของแนวดิน	-	-

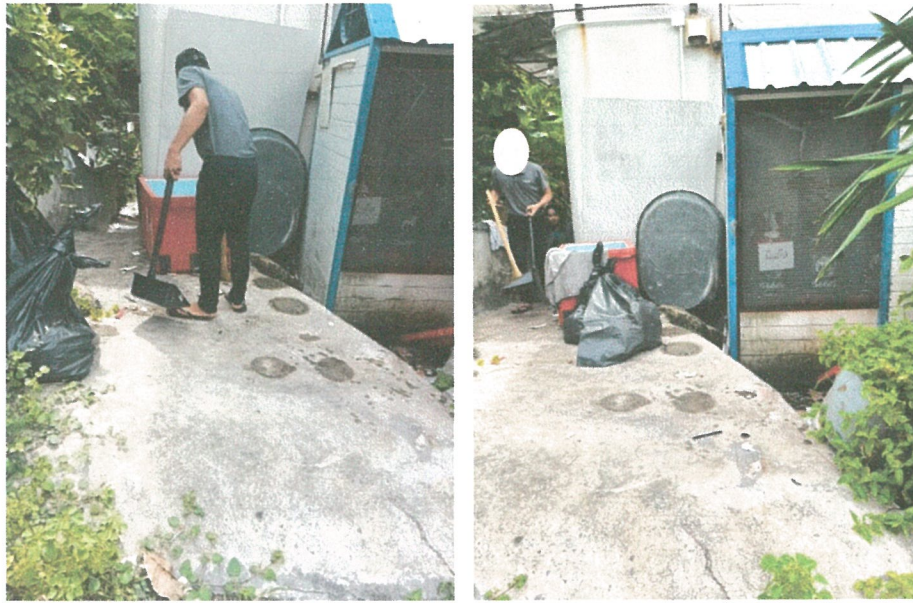
มาตรการป้องกันและแก้ไขผลกระทบสิ่งแวดล้อม	ผลการปฏิบัติตามมาตรการป้องกันและแก้ไขผลกระทบสิ่งแวดล้อม ช่วงดำเนินการ	ปัญหา อุปสรรค ที่ไม่สามารถปฏิบัติ ตามมาตรการและแนวทางแก้ไข	อ้างอิง
<b>3.6 การจัดการปล่อย (ต่อ)</b> (4) ทำความสะอาดจุดพักมูลฝอยรวมทุกครั้งหลังจากเก็บขยะขอเทศบาลตำบลกะรน เข้ามาดำเนินการเก็บขนขยะ (5) ตรวจสอบภาชนะรองรับมูลฝอยและจุดพักมูลฝอยรวมให้อยู่ในสภาพดีและพร้อมที่จะใช้งานได้อยู่เสมอ (6) การเก็บแยกขยะเปียก-ขยะแห้งให้กระทำตรงแหล่งเก็บขยะ ไม่ควรให้เก็บรวบรวมและนำมาแยกภายหลัง (7) รณรงค์ให้ผู้ใช้บริการทิ้งขยะลงถังรองรับมูลฝอยที่ทางโครงการจัดเตรียมให้เท่านั้น โดยแยกเป็นขยะเปียก ขยะแห้ง ขยะรีไซเคิล และขยะอันตราย	- พบทางโครงการได้จัดให้มีเจ้าหน้าที่ทำความสะอาดทำความสะอาดจุดพักมูลฝอยรวมทุกครั้งหลังจากการเก็บขนย้ายมูลฝอยเอกชนเข้ามาดำเนินการ - พบทางโครงการได้จัดให้เจ้าหน้าที่ทำความสะอาดคอยตรวจสอบภาชนะรองรับมูลฝอยเป็นประจำ ถ้าพบชำรุดเสียหาย ดำเนินการเปลี่ยนชุดใหม่เข้าแทนทันที - พบทางโครงการจัดให้เจ้าหน้าที่ทำความสะอาดคัดแยกมูลฝอยตรงแหล่งเก็บมูลฝอยทุกครั้ง ก่อนรวบรวมใส่ถุงดำมัดปากถุงเรียบร้อยก่อนนำไปพักบริเวณจุดพักรวม เพื่อให้รถเก็บขนมูลฝอยขนย้ายมูลฝอยเป็นประจำทุกวัน - พบทางโครงการจัดให้เจ้าหน้าที่ทำความสะอาดคัดแยกมูลฝอยตรงแหล่งเก็บมูลฝอยทุกครั้ง ก่อนรวบรวมใส่ถุงดำมัดปากถุงเรียบร้อยก่อนนำไปพักบริเวณจุดพักรวม เพื่อให้รถเก็บขนมูลฝอยขนย้ายมูลฝอยเป็นประจำทุกวัน	-	รูปภาพที่ 2.31 เจ้าหน้าที่ทำความสะอาดจุดพักมูลฝอยรวม - - รูปภาพที่ 2.32 ป้ายรองรับมูลฝอยรีไซเคิล
