ผลการดำเนินการตามมาตรการป้องกันและแก้ไขผลกระทบสิ่งแวดล้อมและ มาตรการตรวจสอบผลกระทบสิ่งแวดล้อม

รายงานผลการปฏิบัติตามมาตรการป้องกันและแก้ไขผลกระทบสิ่งแวดล้อมและมาตรการติดตามตรวจสอบคุณภาพสิ่งแวดล้อม

โครงการ ศุภาลัย วิสตัด้า ภูเก็ต

ระยะดำเนินการ ระหว่างเดือน กรกฎาคม - ธันวาคม 2566

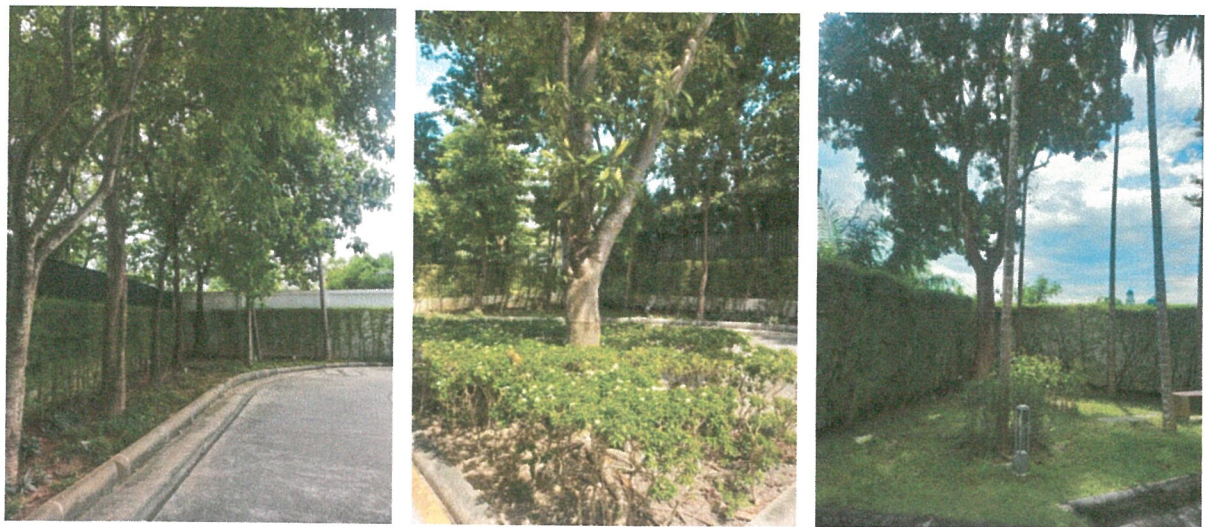
รูปภาพที่ 2.1 พื้นที่สีเขียว

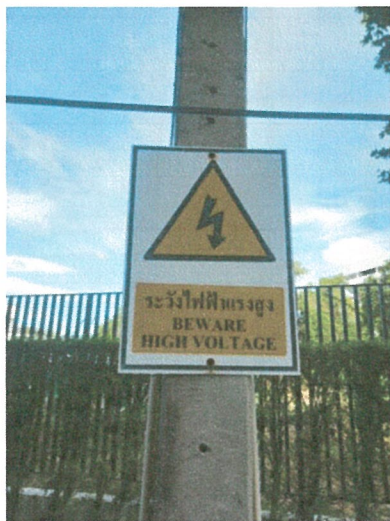
(5) ต้องมีแผ่นป้ายหรือสัญลักษณ์เตือนให้ระวังอันตรายจากไฟฟ้าแรงสูงติดตั้งไว้ในบริเวณที่เห็นได้ชัดเจน	- พบโครงการมีการติดแผ่นป้ายสัญลักษณ์เตือนให้ระวังอันตรายจากไฟฟ้าแรงสูงไว้ตรงบริเวณหม้อแปลงไฟฟ้า ซึ่งสามารถมองเห็นได้ชัดเจน	-	รูปภาพที่ 2.24 หม้อแปลงไฟฟ้า/สัญลักษณ์อันตรายจากไฟฟ้าแรงสูง เอกสารแนบที่ 10 การตรวจสอบห้องเครื่องไฟฟ้า (MDB) รูปภาพที่ 2.24 หม้อแปลงไฟฟ้า/สัญลักษณ์อันตรายจากไฟฟ้าแรงสูง

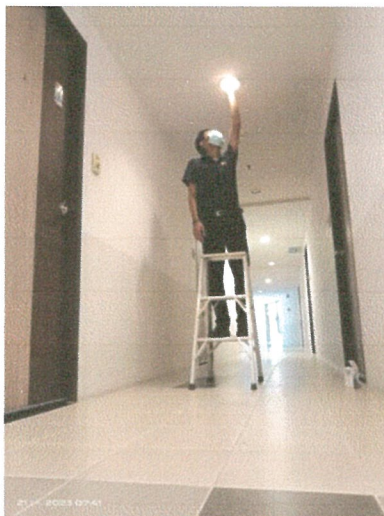
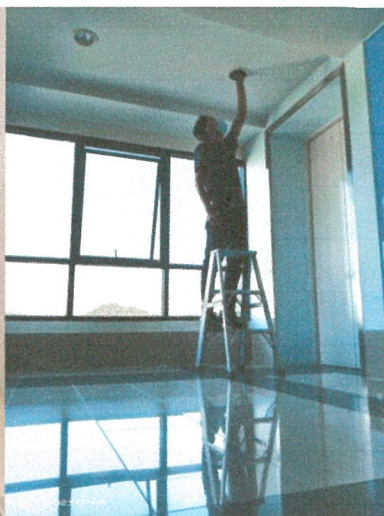
รูปภาพที่ 2.44 การตรวจสอบและซ่อมบำรุงไฟฟ้าส่องสว่าง

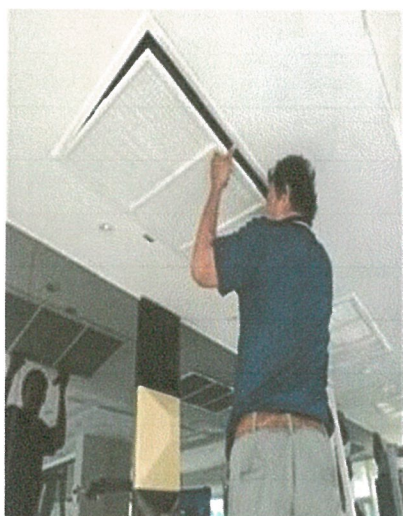
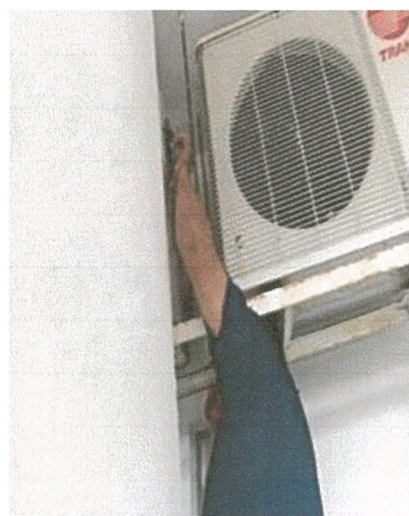
รูปภาพที่ 2.45 การทำความสะอาดเครื่องปรับอากาศ

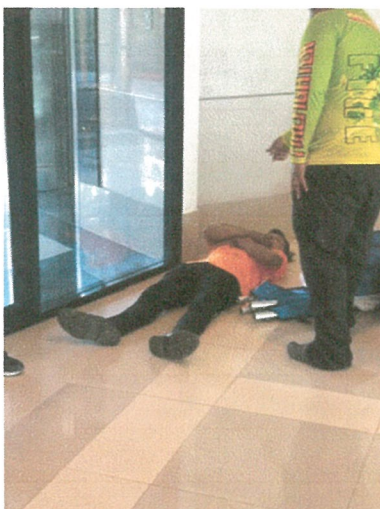
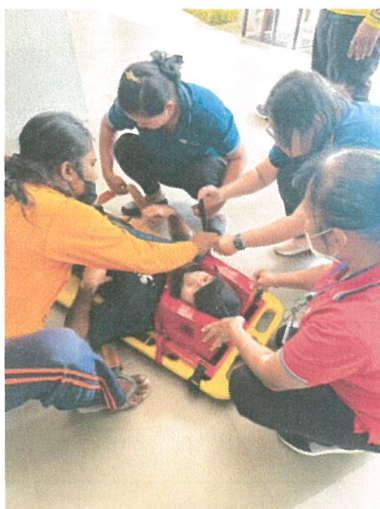
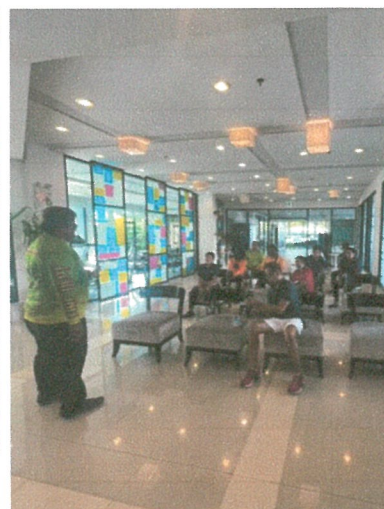
รูปภาพที่ 2.56 การซ้อมอพยพอัคคีภัย
