ผลการดำเนินการตามมาตรการป้องกันและแก้ไขผลกระทบสิ่งแวดล้อม และ
มาตรการตรวจสอบผลกระทบสิ่งแวดล้อม

รายงานผลการปฏิบัติตามมาตรการป้องกันและแก้ไขผลกระทบลั่นและมาตรการติดตามตรวจสอบคุณภาพลั่นและล้อม

โครงการ โรงแรม อ็อป อินน์ ภูเก็ต

ระยะดำเนินการ ระหว่างเดือน กุมภาพันธ์ - ธันวาคม 2566

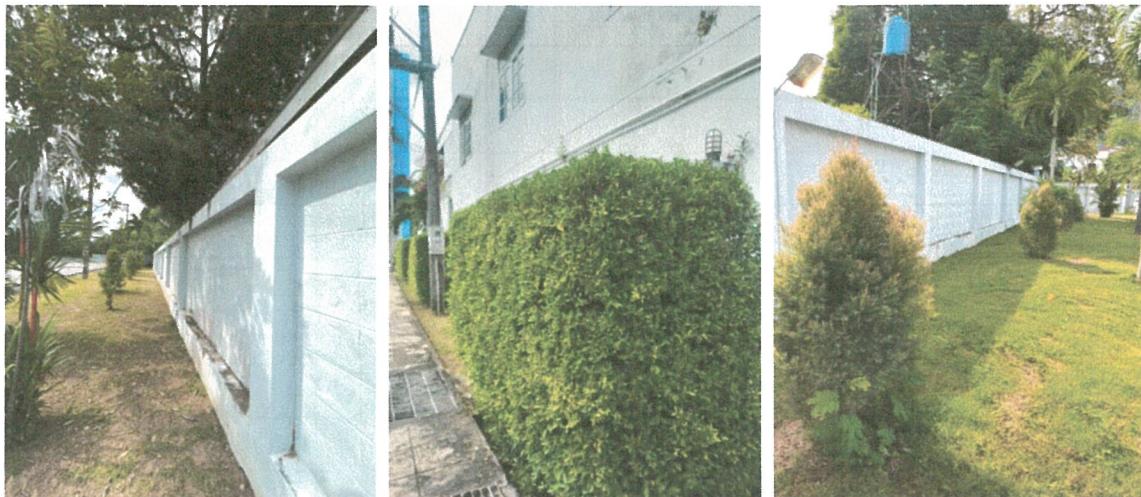
รูปภาพที่ 2.1 พื้นที่เสี่ยงภัยในโครงการ

(3) ติดตั้งป้ายห้ามติดเครื่องยนต์ที่ไม่วิภาวน้ำบริเวณที่จอดรถ ให้ สามารถส่องทางหน้าเมืองและท่อระบายน้ำ	- หางโครงการได้มีการติดตั้งป้ายติดเครื่องยนต์ไว้ในบริเวณ พื้นที่จอดรถ	- รูปภาพที่ 2.1 พื้นที่สีเขียว	-

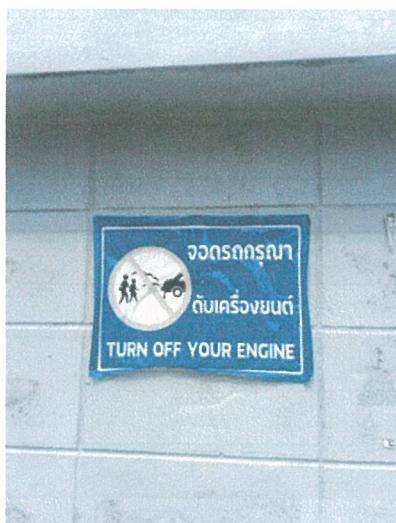
รูปภาพที่ 2.5 ป้ายดับเครื่องยนต์

(2) ดูแลตรวจสอบอุปกรณ์ที่ใช้ระบบบำบัดน้ำเสียตามกำหนดให้สูงกว่าได้ อยู่เสมอ	- โครงการมีศูนย์ตรวจสอบและบันทึกน้ำเสียของอุปกรณ์ ตรวจสอบและตรวจสอบการทำภาระ	- รูปภาพที่ 2.5 ป้ายติด เครื่องยนต์	-

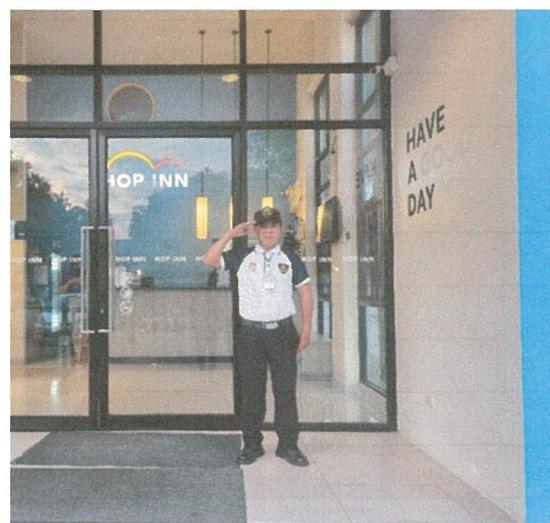
(4) ห้ามจอดรถติดช่วงเวลาสั้นๆ เช่นเชือดสาย/o/อุปกรณ์ใดๆ เพื่อให้รถหายใจ - โครงการได้ปฏิบัติตามมาตรการกำหนดโดยให้มีเวลาที่ห้ามจอดรถติดช่วงเวลาสั้นๆ เช่นเชือดสาย/o/อุปกรณ์ใดๆ เพื่อให้รถหายใจ ช่องทางจราจรทำหน้าที่ประสานงานและจราหน้าที่รักษาความปลอดภัยอย่างเข้มแข็ง สถาบันที่รับผิดชอบตรวจสอบและตรวจสอบให้ทราบต่อไปในส่วนของการติดตั้งไฟฟ้าและรั้วในส่วนของห้องน้ำและห้องน้ำที่ติดตั้งไฟฟ้า	-	รูปภาพที่ 2.6 เจ้าหน้าที่รักษาความปลอดภัย

(6) จัดให้มีพื้นที่รักษาความปลอดภัย เพื่อตัดความกว้างให้กับ 0.30 ตารางเมตร/คน หรือ 3.29 คม./ตารางเมตร เมื่อคิดผู้อยู่อาศัยในโครงการ จึงสูงสุด 165 คม. (รวมสำนวนผู้คนงาน)	- โครงการได้ปรับปรุงมาตรฐานการติดตั้งรากไม้รักษาความปลอดภัย ให้ดีและสวยงาม พร้อมกับการติดตั้งรากไม้รักษาความปลอดภัยในพื้นที่โครงการ	-	รูปภาพที่ 2.6 เจ้าหน้าที่รักษาความปลอดภัย

มาตรฐานและเกณฑ์ผลกรอบสิ่งแวดล้อม	ผลกระทบปฏิบัติตามมาตรฐานและเกณฑ์ผลกรอบสิ่งแวดล้อม	บัญชี บัญชีรายการบัญชีที่ไม่สามารถบัญชีตามมาตรฐานและเกณฑ์
4.2 อาชีวอนามัยและความปลอดภัย	ผลกระทบปฏิบัติตามมาตรฐานและเกณฑ์ผลกรอบสิ่งแวดล้อม ข่าวดำเนินการ	รูปภาพที่ 2.๖ เจ้าหน้าที่รักษาความปลอดภัย ความปลอดภัย

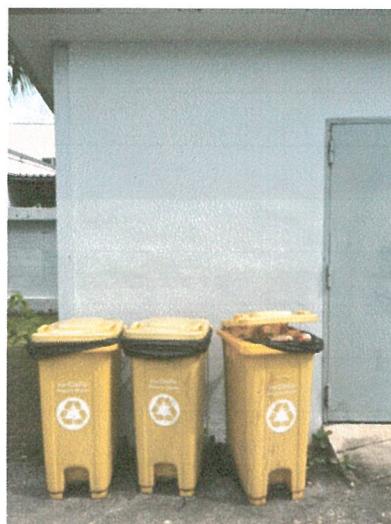
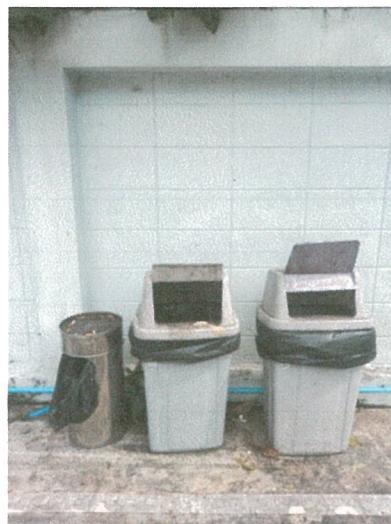
รูปภาพที่ 2.13 ถังขยะแยกประเภท

3.6 การจัดการขยะมูลฝอย	<p>(1) จัดให้มีห้องรับขยะมูลฝอยไว้ในทุกห้องพักขนาด 10 ลิตร จำนวน 1 ห้อง/ห้อง สำหรับปัจจุบันส่วนห้องที่กำลังจัดให้เสร็จจะขยายต่อไปนัด 50 ลิตร จำนวน 4 ถัง และเป็นรายปีมาก ขยายเพิ่ม ขยายรักษาระดับมาตรฐาน แต่ห้องพัก ห้องแม่บ้านมีร่องแม่บ้านขนาด 10 ลิตร และห้องพัก ห้องแม่บ้านมีร่องแม่บ้านเพิ่มผู้ดูแลภายในบ้านเป็นปกติทั้งห้องพัก ห้องแม่บ้านที่ใหม่เป็นปกติและภายในบ้านเป็นปกติทั้งห้องพัก ห้องแม่บ้านที่มีร่องแม่บ้านเพิ่มและแยกประเภท</p> <p>(2) จัดให้มีห้องพักขยะรวมโดยมีถังขยะขนาด 240 ลิตร จำนวน 8 ถัง และเป็นถังขยะเหล็กสำหรับห้องพัก จำนวน 4 ถัง ถังขยะเปียก จำนวน 1 ถัง และถังขยะอ่อนตัวร้าย จำนวน 1 ถัง ซึ่งสามารถจัดห้องขยะของโครงการได้ 3 ร่วมกัน ซึ่งสามารถรับขยะมูลฝอยของโครงการได้ 3 ร่วมกัน แต่ห้องพักห้องแม่บ้าน 4 ถัง และห้องแม่บ้าน 1 ถัง จำนวน 1 ถัง สำหรับห้องแม่บ้านที่ใหม่ จำนวน 1 ถัง ที่สามารถรองรับขยะอ่อนตัวร้าย จำนวน 1 ถัง ที่เพียงพอ</p> <p>(3) จัดให้มีห้องพักขยะรวมต่อห้องพักขยะรวม หากมีขยะกุศลผลิตภัณฑ์เกินกว่า 2 วัน จะดำเนินการประยุกต์การประยุกต์การประยุกต์ ดำเนินการกับขยะกุศลโดยจ้างทางเทศบาลตำบลรังษีให้มำดำเนินการรักษาขยะกุศลโดยทันที</p>	<p>- ห้องโถงรายการได้จัดให้มีห้องพักร่วมมูลฝอย สำหรับบินเดินติดต่อ เพื่อบรรจุภารกิจโดยแหล่งเพาะพัฒนาและฟื้นฟูฯ ใหม่ แมลงร้อน แมลงสาร เป็นต้น ในส่วนห้องทำอาหาร ห้องน้ำ ห้องพัก ห้องแม่บ้านมีร่องแม่บ้านเพิ่มผู้ดูแลภายในบ้านเป็นปกติทั้งห้องพัก ห้องแม่บ้านที่ใหม่เป็นปกติและภายในบ้านเป็นปกติทั้งห้องพัก ห้องแม่บ้านที่มีร่องแม่บ้านเพิ่มและแยกประเภท</p> <p>- โครงการได้ปฏิบัติตามมาตรการ พบว่ามีห้องพักร่วมมูลฝอยอยู่ริมถนนค้าขายของโครงการ ซึ่งแบ่งเป็น 4 สัดส่วนสำหรับขยะอ่อนตัวร้าย 4 ประเภท คือ ถังขยะเปียก จำนวน 2 ถัง ถังขยะรักษาความสด จำนวน 1 ถัง ถังร่องรับขยะแห้ง จำนวน 4 ถัง และถังขยะอ่อนตัวร้าย จำนวน 1 ถัง ที่สามารถรองรับขยะอ่อนตัวร้าย จำนวน 1 ถัง ที่เพียงพอ</p> <p>- โครงการรีแม่บ้านครองตัวห้องพักขยะรวม หาก้มชัยยะตกลงกันกว่า 2 วัน จะดำเนินการประยุกต์การประยุกต์ ดำเนินการกับขยะกุศลโดยจ้างทางเทศบาลตำบลรังษีให้มำดำเนินการรักษาขยะกุศลโดยทันที</p>

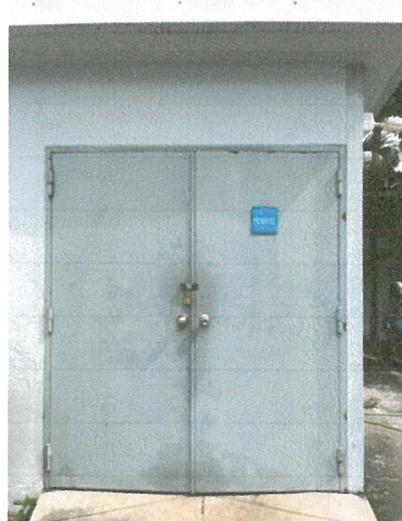
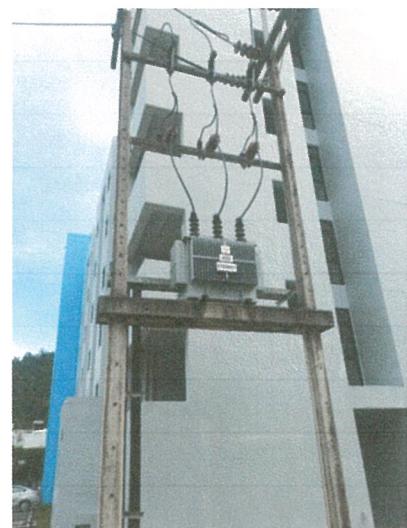
รูปภาพที่ 2.14 ห้องพักขยะรวม

(9) รบกวนค่าไฟฟ้าที่อยู่อาศัยอยู่ร่วมกันอย่างรับมุสิกอย่างที่ทางโครงการ จัดเตรียมไว้ให้แล้ว ไม่ โดยแยกเป็นรายบุคคล ขยายให้ จ่ายรักษาต้นทุน	- ห้างครัวการรีไซเคิลหมาดให้แม่บ้านนำไปที่ห้องประบูรณ์ ผู้อยู่อาศัยในครัวการ แยกกันนำไปประบูรณ์ท่องเที่ยว	รูปภาพที่ 2.14 ห้องพักรายวัน

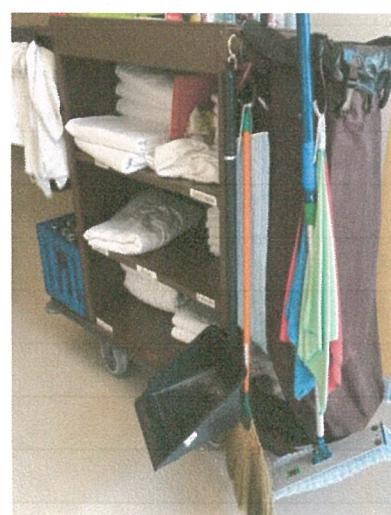
รูปภาพที่ 2.16 อุปกรณ์ทำความสะอาดและเก็บมูลฝอย

3.6 การจัดการขยะและฝอย (ต่อ)				
(6) กวดขันในพื้นที่งานทำความสะอาดประจําวันและการรับรองรวม ของปลอกและภาระในห้องพักยังคงอยู่อย่างต่อเนื่อง ผลิต 1 ตัน ปรับปรุงในส่วนของห้องพักยังคงให้เรียบร้อย ก่อนนำไปทิ้ง	- โครงการได้ปฏิบัติตามมาตรฐานค่าคราฟ โดยมีแม่บ้านควบคุมตรวจสอบริมชายฝั่งอย่างเคร่งครัด ตรวจสอบและแก้ไขปัญหา	รูปภาพที่ 2.16 ถูกจัดการทํา

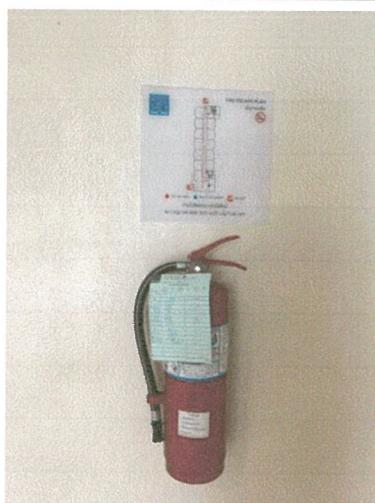
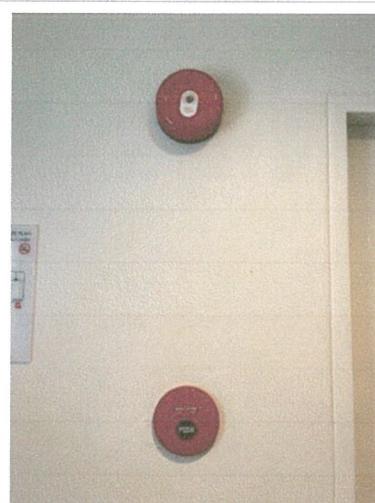
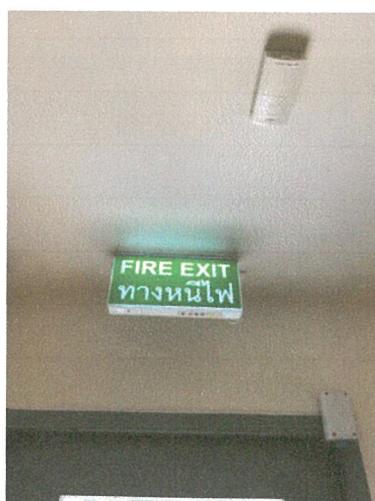
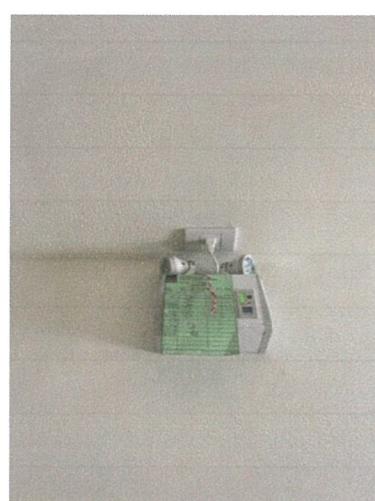
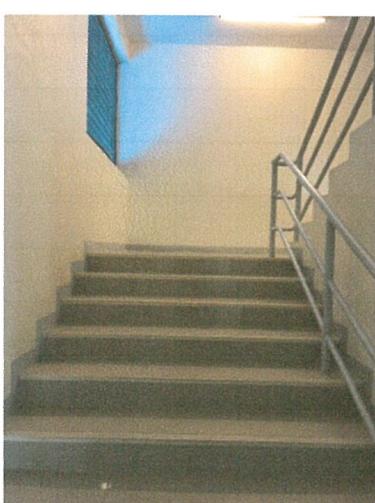
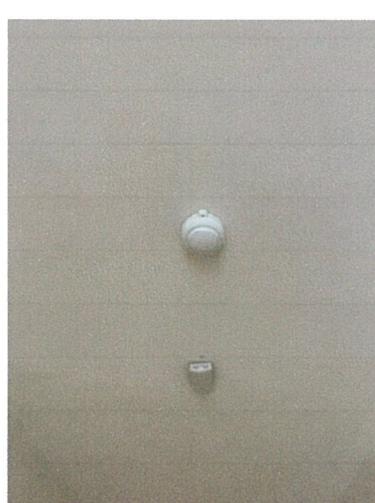
รูปภาพที่ 2.20 อุปกรณ์ป้องกันอัคคีภัย

(7) ติดป้ายและสังกะสี告知ที่อุปกรณ์ดับเพลิงอย่างชัดเจนที่ติดตั้งทุกจุด	- โครงการได้ปรับปรุงมาตรฐานการติดตั้งรากไม้รักษาความปลอดภัย ให้ดีและสวยงาม พร้อมกับการติดตั้งรากไม้รักษาความปลอดภัยในพื้นที่ติดตั้งทุกจุด	-	รูปภาพที่ 2.20 ยุบกางรีบอองกัน อุคติภัยและต่อโนนภัย

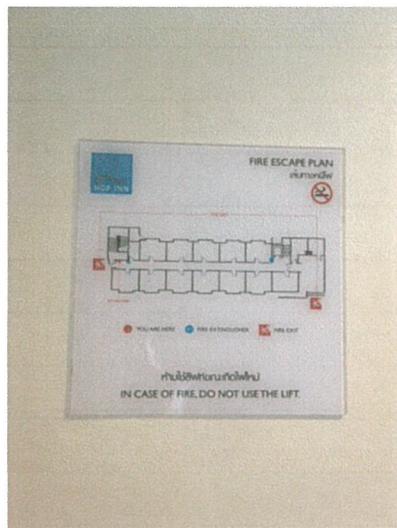
รูปภาพที่ 2.21 ผังเส้นทางหนีไฟ

(8) จัดทำผังสันทางการครอบพื้นที่ ใบเบิกจุดรวมพล ติดไว้บริเวณทางเดินในอาคาร	- โครงการได้ติดตั้งผังสันทางไฟไว้ตามทางเดินทางเดินในอาคาร	-	รูปภาพที่ 2.21 ผังแสดงเส้นทางไฟ เส้นทางไฟ

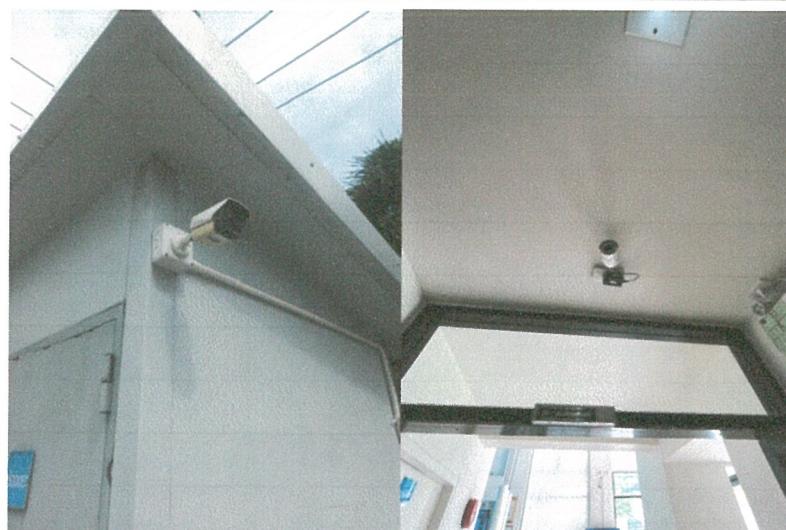
รูปภาพที่ 2.25 กล้องวงจรปิดภายในโครงการ

(2) จัดให้มีห้องน้ำของบุคลากร เพื่อให้บุคลากรอพยضاศามารถติดต่อ หรือนำเงินทุนติดต่อกัน ๒๔ ชั่วโมง ผู้พัก	- โครงการมีเจ้าหน้าที่ประจำจุดอยู่ตลอด ๒๔ ชั่วโมง ผู้พัก อาศัยสามารถแจ้งเหตุได้ตลอดเวลา	รูปภาพที่ 2.25 กล้องวงจรปิด

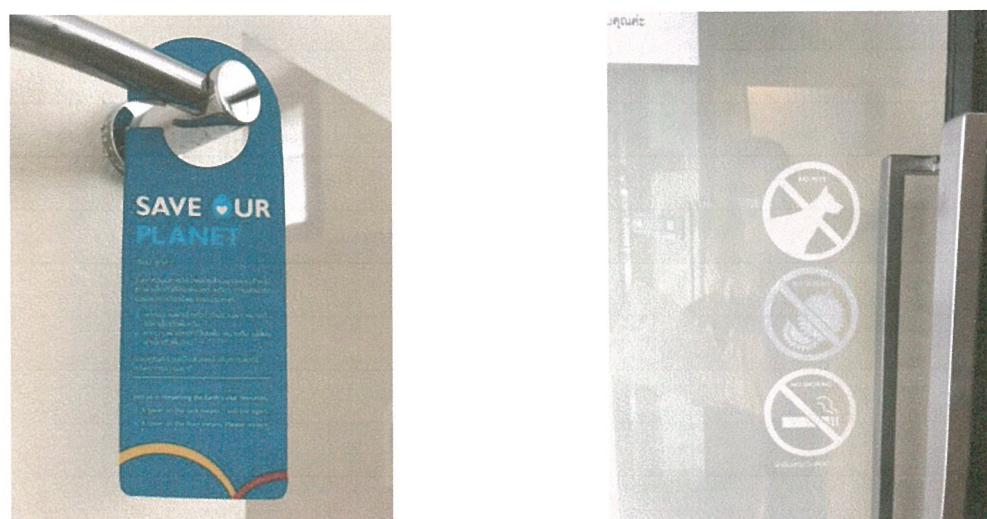
รูปภาพที่ 2.31 ป้ายรณรงค์ประหยัดน้ำ/ไฟ

(12) อบรมเจ้าหน้าที่หุคุนให้เข้าใจพัฒนาอย่างประยุกต์ อย่างต่อเนื่อง	- โครงการอบรมครั้งต่อไปร่วมร่วมกับการประยุกต์ น้ำประปาด้วยไฟฟ้า	- รูปภาพที่ 2.31 บำรุงรักษา ประยุกต์ไฟฟ้า

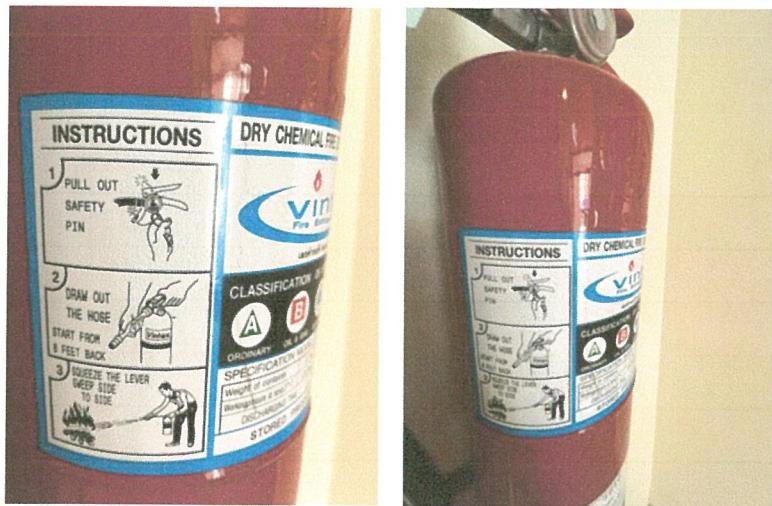
รูปภาพที่ 2.33 ป้ายแนะนำการใช้งานอุปกรณ์ป้องกันฯ

(3) โครงการจัดให้มีระบบบันทึกหน้างานเปิด (Closed Circuit Television System : CCTV)	- ทางโทรศัพท์ได้มีการติดตั้งกล้องวงจรปิด โดยรอบพื้นที่ โครงการ	-
(4) ติดตั้งระบบเครื่องเบรกเมืองของเจ้าหน้าที่โครงการ หรือหน่วยงานราชการที่เกี่ยวข้องไว้อย่างดีดูเจนในทุกชั้นใน กรณีที่เกิดอุบัติภัย	- โครงการมีเจ้าหน้าที่ประจำจุดอยู่ตลอด ๒๔ ชั่วโมง ผู้พัก อาศัยสามารถแจ้งเหตุได้ตลอดเวลา	รูปภาพที่ 2.33 ประตูแม่เหล็ก
