ผลการดำเนินการตามมาตรการป้องกันและแก้ไขผลกระทบ
สิ่งแวดล้อมและมาตรการตรวจสอบผลกระทบสิ่งแวดล้อม

รายงานผลการปฏิบัติตามมาตรการป้องกันและแก้ไขผลกระทบสิ่งแวดล้อมและมาตรการติดตามตรวจสอบคุณภาพสิ่งแวดล้อม

โครงการ โรงแรม ศรีพันวา โฮเต็ล

ระยะดำเนินการ ระหว่างเดือน กรกฎาคม - ธันวาคม 2566

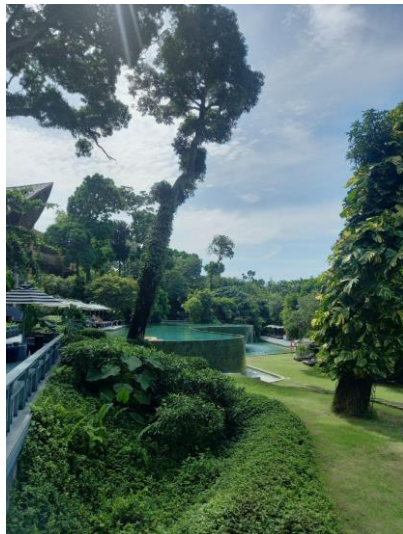
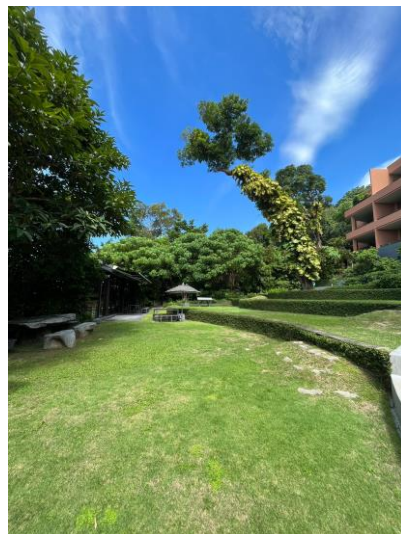
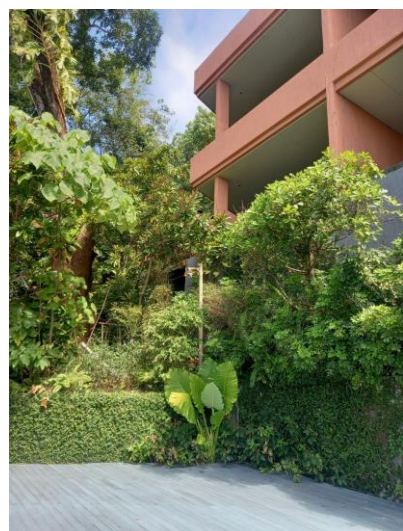
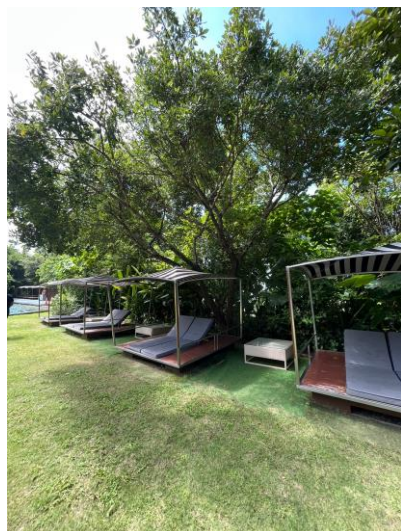
4.3 ทัศนียภาพ (1) ในการจัดพื้นที่สีเขียวให้มีการปลูกไม้ยืนต้นที่สอดคล้องกับสภาพพื้นที่ในบริเวณพื้นที่ว่างของโครงการ (2) โครงการได้จัดให้มีพื้นที่สีเขียวคิดเป็นพื้นที่ทั้งหมด 138 ตารางเมตร (ร้อยละ 10.05 ของพื้นที่โครงการ) (3) จัดให้มีเจ้าหน้าที่ดูแลรักษาพื้นที่สีเขียวให้มีสภาพน่าดูอยู่เสมอ เพื่อความสวยงามและความปลอดภัยของผู้พักอาศัย	- ภายโรงแรมมีพื้นที่สีเขียวสำหรับการปลูกไม้ยืนต้นที่สอดคล้องกับสภาพพื้นที่ว่างของโครงการ ตามมาตรการกำหนด รวมถึงมีคนสวนที่คอยดูแลรักษาพื้นที่สีเขียวภายในโรงแรมให้มีสภาพน่าดูอยู่เสมอ และสวยงามอยู่ตลอดเวลา ระยะดำเนินการ	-	รูปภาพที่ 2.1 พื้นที่สีเขียว

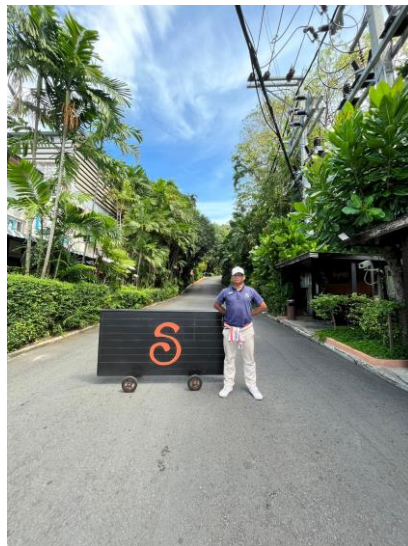
(3) ควบคุมการจราจรบริเวณทางเข้า-ออกพื้นที่โครงการ โดยจัดให้เจ้าหน้าที่รักษาความปลอดภัยคอยควบคุมดูแลและตรวจรถเข้า-ออกตลอดเวลา	- โรงแรมจัดให้เจ้าหน้าที่รักษาความปลอดภัยคอยควบคุมดูแลการจราจรตั้งแต่ทางเข้า-ออกเป็นกะ ตลอด 24 ชั่วโมง	-	รูปภาพที่ 2.4 เจ้าหน้าที่รักษาความปลอดภัย

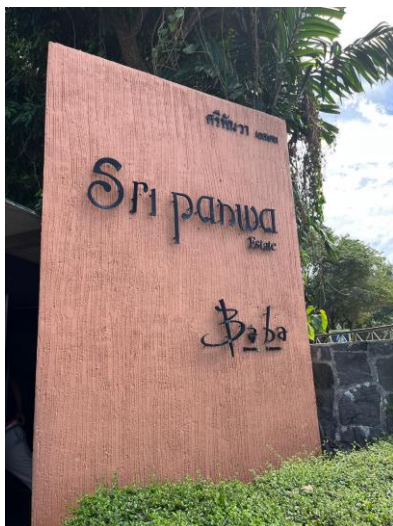
(7) ติดตั้งป้ายโครงการ ลูกศรแสดงทิศทางบริเวณเข้า-ออกโครงการ ที่สามารถมองเห็นได้อย่างชัดเจน และในระยะทางที่จะชะลอได้ทันก่อนเข้าสู่โครงการได้อย่างปลอดภัย	- โรงแรมได้ติดตั้งป้ายโครงการในระยะที่สามารถชะลอรถได้ทันก่อนเข้าสู่โครงการได้อย่างปลอดภัย และสามารถมองเห็นได้ชัดเจน	-	รูปภาพที่ 2.5 ป้ายโครงการ

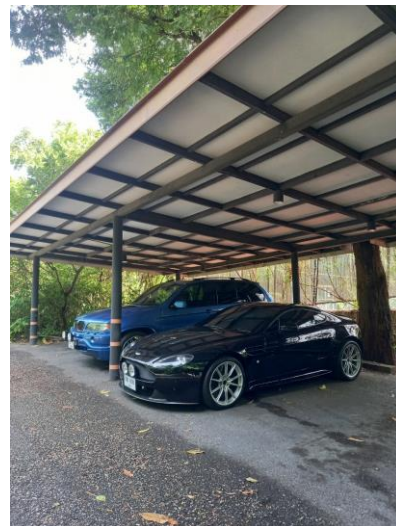
(5) โครงการจัดให้มีที่จอดรถยนต์ จำนวน 16 คัน ซึ่งเป็นไปตามกฎกระทรวง ฉบับที่ 7 (พ.ศ.2517) และฉบับที่ 64 (พ.ศ. 2555) และเพียงพอต่อผู้พักอาศัยและการใช้บริการต่างๆ เพื่อเป็นการป้องกันไม่ให้เกิดของผู้พักอาศัยในโครงการจอดรถกีดขวางเส้นทางการจราจร	- ทางโรงแรมจัดให้มีที่จอดรถ จำนวน 16 คัน ซึ่งเป็นไปตามกฎกระทรวง ฉบับที่ 7 (พ.ศ.2517) และฉบับที่ 64 (พ.ศ. 2555) และเพียงพอต่อผู้พักอาศัย และทางโรงแรมจัดให้มีรถบริการรับส่งสำหรับผู้เข้าพักในโรงแรม	-	รูปภาพที่ 2.6 ลานจอดรถ

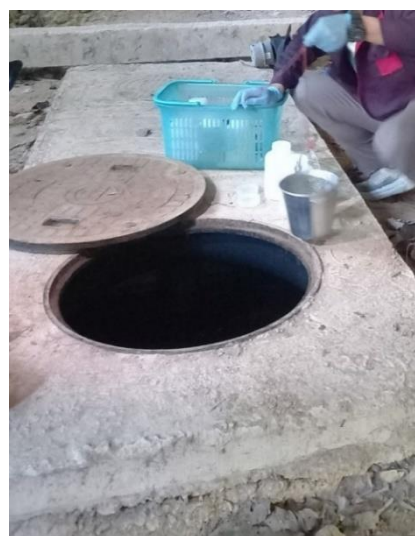
(2) โครงการจัดให้มีบ่อซึมขนาดเส้นผ่านศูนย์กลาง 1 เมตร ลึก 1.7 เมตร จำนวน 8 และบ่อสูบน้ำลึกขนาดเส้นผ่านศูนย์กลาง 1.20 เมตร ลึก 1.70 เมตร โดยน้ำจากบ่อสูบน้ำจะถูกนำไปรดน้ำต้นไม้และพื้นที่สีเขียวภายในโครงการแบบห้วยดซึมดิน น้ำที่เหลือจากการรดน้ำต้นไม้ โครงการจะจัดให้มีการระบายน้ำทั้งดังกล่าว โดยรวบรวมผ่านบ่อตรวจคุณภาพน้ำก่อนระบายออกสู่รางระบายน้ำตามแนวถนนส่วนบุคคล (เจ้าของเดียวกัน) ด้านหน้าโครงการ	- โรงแรมจัดให้มีระบบบำบัดน้ำเสียชนิดสำเร็จรูป จำนวน 2 ชุด และถังดักไขมัน จำนวน 1 ชุด เพื่อบำบัดน้ำทิ้งให้มีคุณภาพตามเกณฑ์มาตรฐาน โดยได้ทำการติดตั้งเรียบร้อยแล้วตั้งแต่การก่อสร้างโรงแรม สำหรับน้ำที่ผ่านการบำบัดแล้วจะเข้าสู่บ่อพักน้ำ และติดตั้งตะแกรงดักมูลฝอย บริเวณจุดระบายน้ำก่อนระบายออกสู่ทางระบายน้ำสาธารณะ	-	รูปภาพที่ 2.15 ระบบบำบัดน้ำเสีย

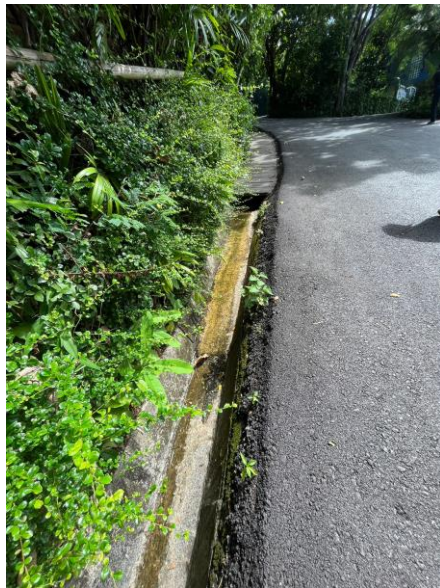
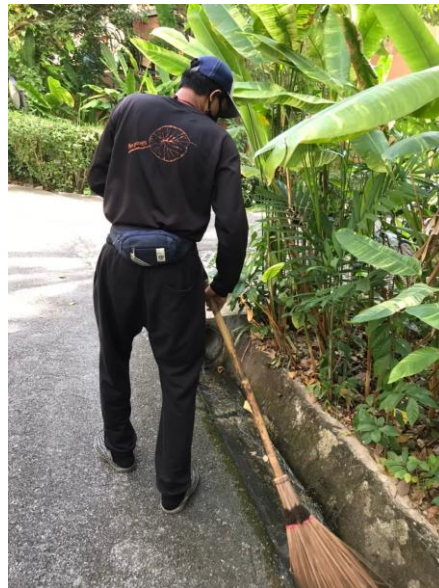
3.4 การระบายน้ำและการป้องกันน้ำท่วม (1) จัดให้มีบ่อหน่วงน้ำของโครงการ มีปริมาตร 135 ลูกบาศก์เมตร จำนวน 1 บ่อ บริเวณด้านทิศตะวันตกของโครงการ เพื่อหน่วงน้ำฝนไว้ในโครงการ (2) ออกแบบให้มีบ่อพักน้ำ และติดตั้งตะแกรงดักมูลฝอย บริเวณจุดระบายน้ำออกจากท่อระบายน้ำของโครงการ (3) จัดให้ชุดลอกตะกอนในรางระบาย ท่อระบายน้ำ รวมถึงบ่อพักน้ำอย่างสม่ำเสมอ เพื่อให้การระบายน้ำในพื้นที่โครงการมีประสิทธิภาพตลอดเวลา (4) จัดเจ้าหน้าที่คอยตรวจสอบดูแลรวบรวมระบบระบายน้ำของโครงการเป็นประจำ โดยเฉพาะช่วงฤดูฝน หากพบว่าชำรุดต้องแก้ไขทันที	 - โรงแรมมีบ่อหน่วงน้ำ ปริมาตรตามที่กำหนด บริเวณด้านทิศตะวันตกของโครงการ เพื่อหน่วงน้ำฝนไว้ในโครงการก่อนระบายน้ำออกสู่ทางทางระบายน้ำสาธารณะ พร้อมออกแบบให้มีบ่อพักน้ำ และติดตั้งตะแกรงดักมูลฝอย บริเวณจุดระบายน้ำก่อนระบายออกสู่ทางระบายน้ำอย่างสม่ำเสมอ - โรงแรมมีเจ้าหน้าที่แผนกช่างคอยตรวจสอบสิ่งอุดตัน ขวางทางไหลของน้ำในรางระบายน้ำและภายในบ่อพักน้ำ และทำความสะอาดเป็นประจำ หรือตามความเหมาะสม - โรงแรมมีเจ้าหน้าที่แผนกช่างคอยตรวจสอบดูแลระบบรวบรวมระบายน้ำเป็นประจำ โดยเฉพาะช่วงฤดูฝน หากพบว่าการชำรุดจะดำเนินการแก้ไขโดยทันที	 - - - -	 รูปภาพที่ 2.14 บ่อหน่วงน้ำและบ่อพักน้ำ - รูปภาพที่ 2.16 รางระบายน้ำและการทำความสะอาด -

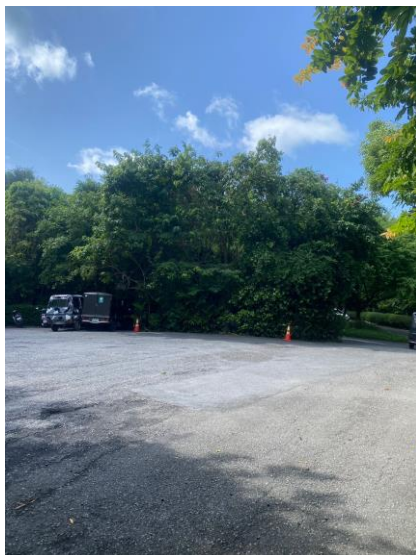
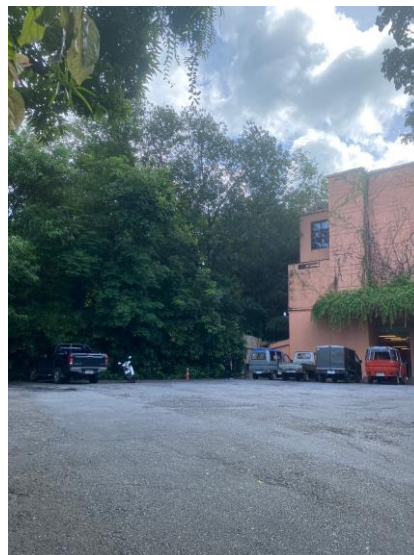
รูปภาพที่ 2.17 บริเวณพื้นที่จอดรถรวมพล

3.8 การป้องกันอัคคีภัย (ต่อ)			
(4) จัดให้มีจุดรวมพลจำนวน 1 จุด บริเวณพื้นที่สีเขียวด้านหน้าอาคาร มีพื้นที่ 5.3 ตารางเมตร คิดเป็นสัดส่วนของพื้นที่จุดรวมพลต่อผู้พักอาศัยภายในโครงการเท่ากับ 2.83 ตารางเมตร/คน หรือ 0.35 คน/ตารางเมตร เมื่อคิดผู้อยู่อาศัยในโครงการสูงสุด 15 คน (รวมจำนวนพนักงาน)	- โรงแรมจัดให้มีจุดรวมพลบริเวณพื้นที่สีเขียวด้านหน้าโรงแรม เพื่อให้สามารถอพยพได้อย่างสะดวก รวดเร็ว และปลอดภัย	-	รูปภาพที่ 2.17 บริเวณพื้นที่จุดรวมพล

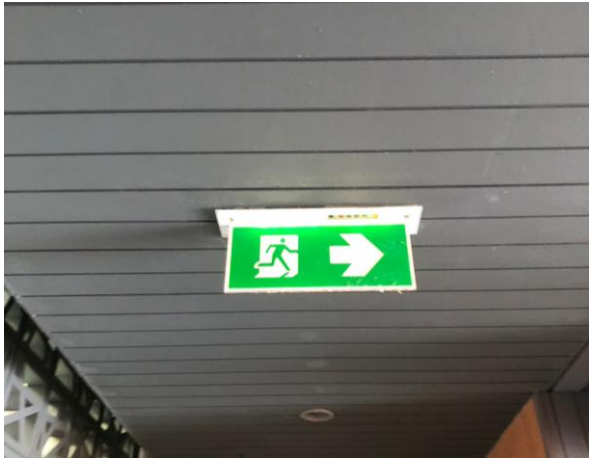
(7) จัดทำผังเส้นทางอพยพหนีไฟ ไปยังจุดรวมพล ติดไว้บริเวณทางเดินในอาคาร	- ผังเส้นทางอพยพหนีไฟกำลังอยู่ระหว่างการจัดทำ ซึ่งจะติดไว้บริเวณทางเดินในอาคาร แต่ทางโรงแรมได้ติดตั้งป้ายทางหนีไฟไว้บริเวณทางเดินภายในอาคาร	-	รูปภาพที่ 2.22 ป้ายทางหนีไฟ

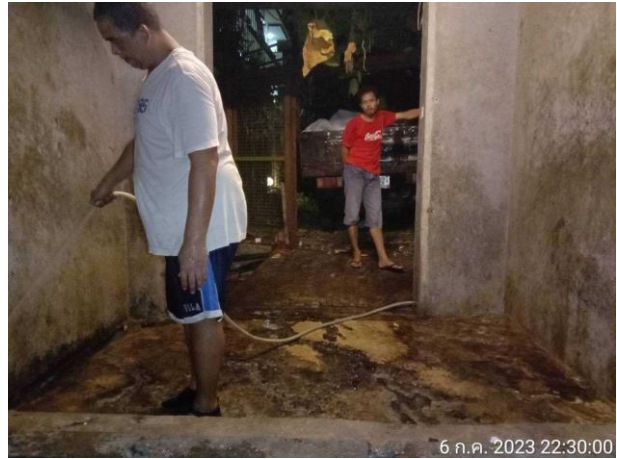
รูปภาพที่ 2.23 การทำความสะอาดห้องพักรวมและถังขยะ

(6) ทำความสะอาดห้องพักขยะรวมทุกครั้งหลังจากกลับมาเก็บขนขยะ เพื่อป้องกันกลิ่นรบกวน และน้ำเสียที่เกิดจากการทำความสะอาดห้องพักขยะรวมจะรวบรวมเข้าสู่ระบบบำบัดน้ำเสียสำเร็จรูปของโครงการเพื่อทำการบำบัดต่อไป	- ทางโรงแรมมอบหมายให้แม่บ้าน ตรวจสอบดูแลความสะอาดบริเวณห้องพักขยะรวม ทุกครั้งที่มีการเก็บขน เพื่อป้องกันมูลฝอยตกหล่น ป้องกันกลิ่นรบกวน และเพื่อความสะอาดเรียบร้อย	-	รูปภาพที่ 2.23 การทำความสะอาดห้องพักขยะรวมและถังขยะ

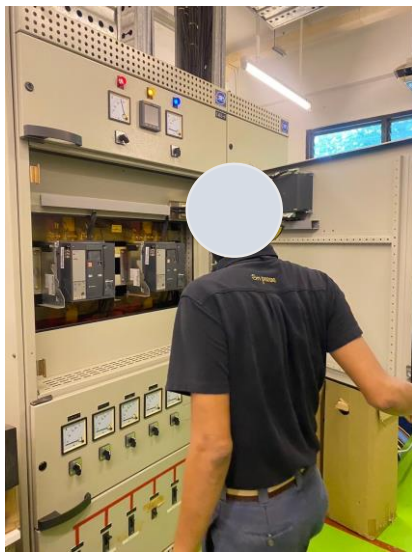
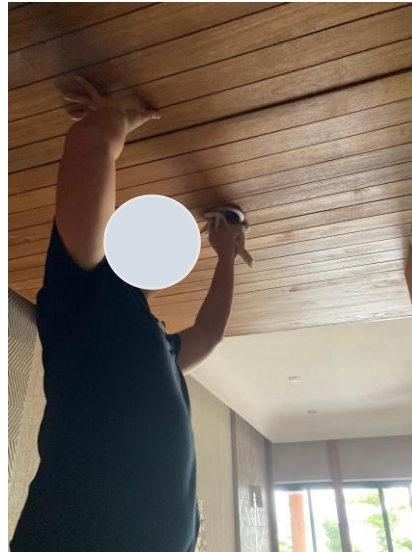
3.7 ไฟฟ้า (ต่อ)			
(4) บำรุงรักษาอุปกรณ์ระบบไฟฟ้าส่วนกลางเพื่อรักษาระดับการใช้ไฟฟ้าให้ต่ำ	- โรงแรมมีเจ้าหน้าที่แผนกช่างคอยตรวจสอบและบำรุงรักษาระบบไฟฟ้าส่วนกลางเป็นประจำ หากเกิดการเสียหายทางเจ้าหน้าที่จะดำเนินการแก้ไขโดยทันที	-	รูปภาพที่ 2.26 การซ่อมบำรุงอุปกรณ์ระบบไฟฟ้าส่วนกลาง
