รายงานผลการปฏิบัติตามมาตรการป้องกันและแก้ไขผลกระทบสิ่งแวดล้อม
และมาตรการติดตามตรวจสอบคุณภาพสิ่งแวดล้อม ในระยะดำเนินการ

โครงการ 140 Wireless

ระหว่างเดือนกรกฎาคม-ธันวาคม พ.ศ. 2566

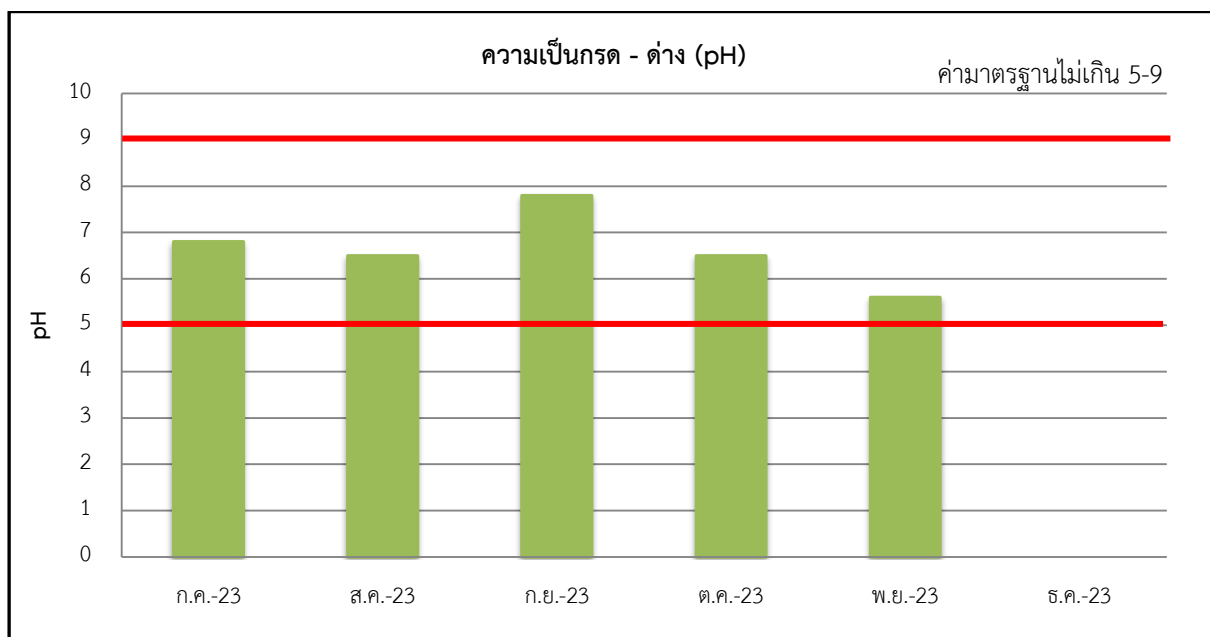
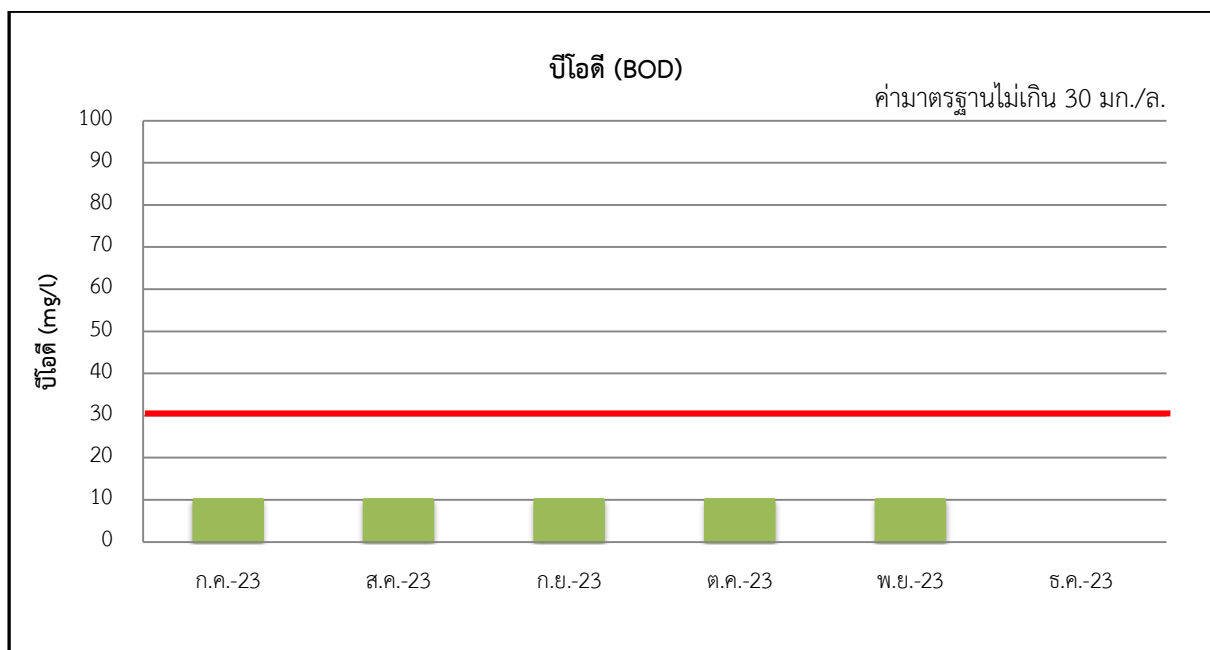
รูปที่ 3-3 เปรียบเทียบผลการติดตามตรวจสอบคุณภาพน้ำทิ้ง บริเวณจุดบ่อสูบน้ำเสีย (หลังการบำบัด)
ระหว่างเดือนกรกฎาคม - ธันวาคม พ.ศ. 2566

เมื่อนำผลการตรวจวัดมาเปรียบเทียบกับค่ามาตรฐานกำหนด พบว่า ผลการตรวจวัดส่วนใหญ่มีค่าอยู่ในเกณฑ์มาตรฐานกำหนด ยกเว้นบริเวณจุดบ่อสูบน้ำเสีย (หลังการบำบัด) ในเดือนสิงหาคม พ.ศ 2566 ที่มีค่า Settleable Solids สูงกว่าเกณฑ์มาตรฐานกำหนด และบริเวณจุดบ่อตรวจคุณภาพน้ำ (ก่อนระบายออกสู่ภายนอกโครงการ) ในเดือนพฤศจิกายน พ.ศ 2566 ที่มีค่า Suspended Solids และ Settleable Solids สูงกว่าเกณฑ์มาตรฐานกำหนด ตามประกาศกระทรวงทรัพยากรธรรมชาติและสิ่งแวดล้อม เรื่อง กำหนดมาตรฐานควบคุมการระบายน้ำทิ้งจากอาคารบางประเภทและบางขนาด พ.ศ. 2548 (อาคารประเภท ข) และแสดงผลการตรวจวัด ดังแสดงในตารางที่ 3-2 ถึงตารางที่ 3-4 และรูปที่ 3-2 ถึงรูปที่ 3-4
