รายงานผลการปฏิบัติตามมาตรการป้องกันและแก้ไขผลกระทบสิ่งแวดล้อม
และมาตรการติดตามตรวจสอบคุณภาพสิ่งแวดล้อม ในระยะดำเนินการ

โครงการ เมย์แฟร์ โฮเทล

ระหว่างเดือนกรกฎาคม-ธันวาคม พ.ศ. 2566

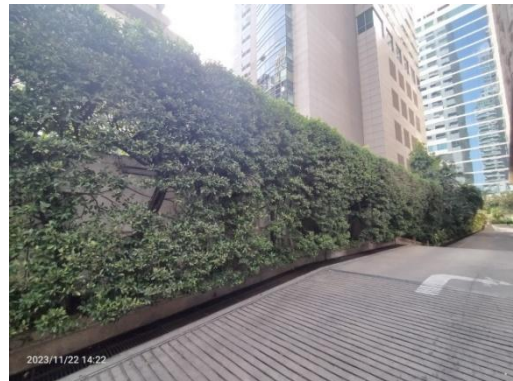
รูปที่ 2-1 พื้นที่สีเขียวของโครงการ

2. ดูแลรักษาบำรุงพันธุ์ไม้ในสวนหย่อมให้คงตามอยู่เสมอ บริเวณริมขอบอาคารควรพิจารณาปลูกไม้เลื้อย เพื่อให้บังบังส่วนที่เป็นคอนกรีตลง	- มีการดูแลรักษาบำรุงพันธุ์ไม้ในสวนหย่อมให้คงตามอยู่เสมอ	-	รูปที่ 2-1

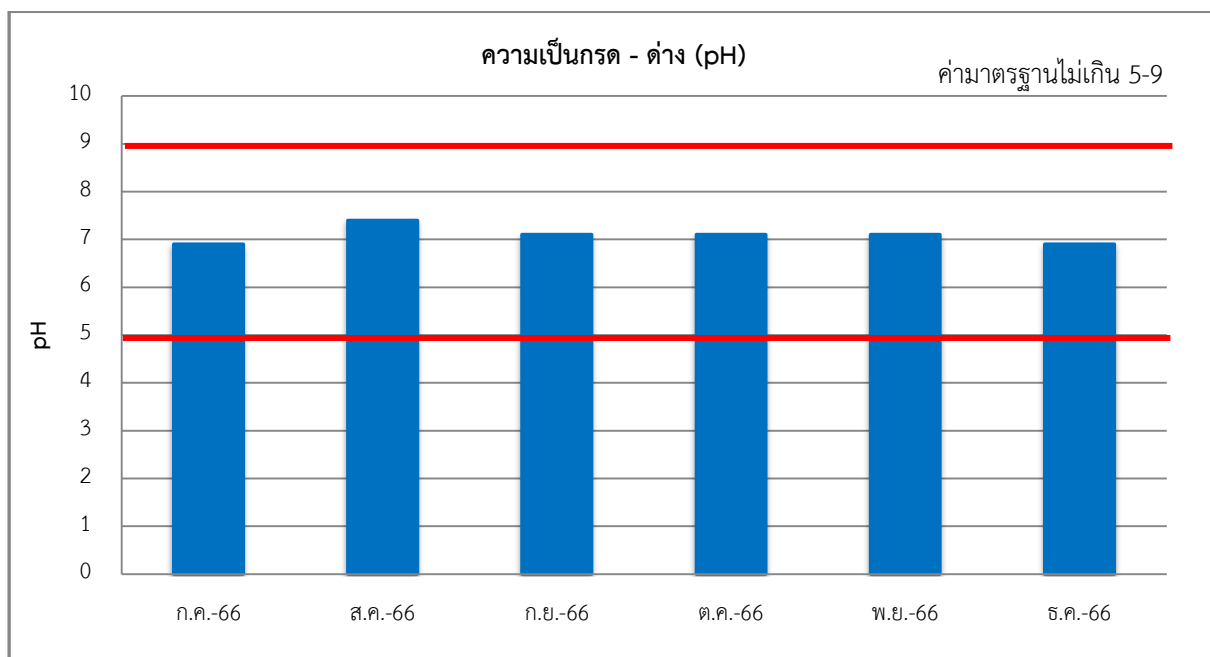
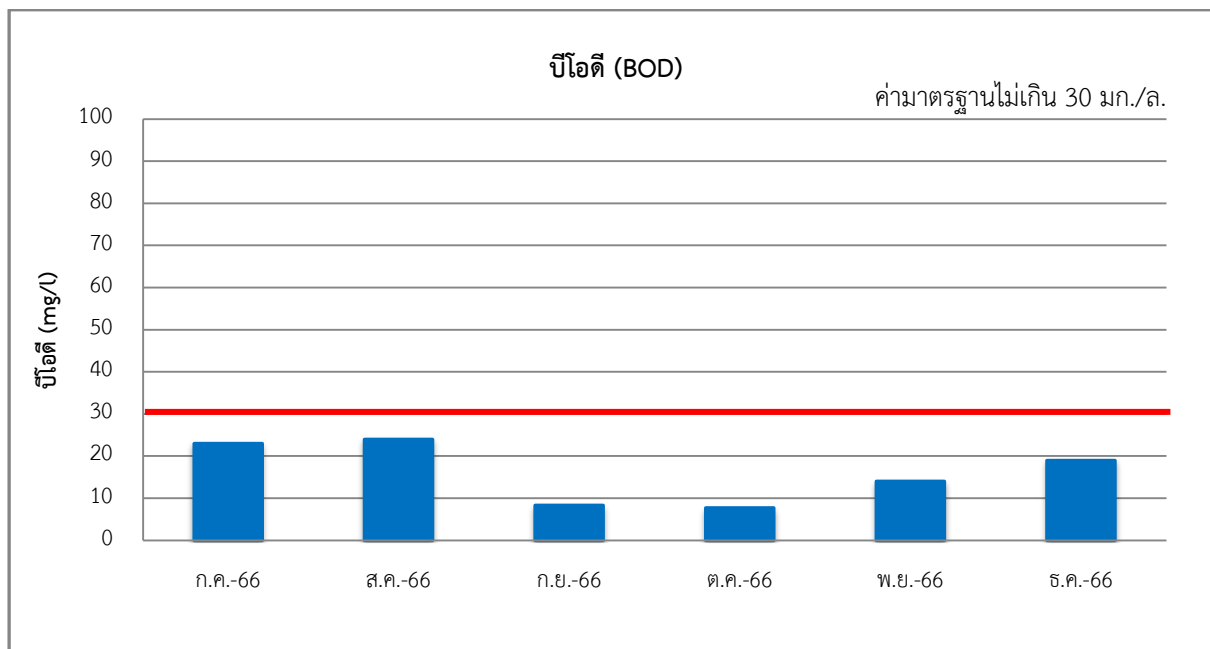
รูปที่ 3-2 เปรียบเทียบผลการติดตามตรวจสอบคุณภาพน้ำที่ออกจากระบบบำบัดน้ำเสีย (Effluent) ของโครงการเมย์แฟร์ โฮเทล ระหว่างเดือนกรกฎาคม-ธันวาคม พ.ศ. 2566

วันที่ตรวจวัด	พารามิเตอร์			
	pH	BOD (mg/l)	Total Suspended Solids (mg/l)	Oil & Grease (mg/l)
จุดระบายน้ำออกจากระบบบ่อเก็บน้ำที่ผ่านการบำบัดแล้ว				
14/7/66	6.9	23.0	27.0	<3.0
11/8/66	7.4	24.0	14.0	<3.0
5/9/66	7.1	8.3	12.0	<3.0
3/10/66	7.1	7.7	18.0	<3.0
15/11/66	7.1	14.0	17.0	<3.0
8/12/66	6.9	19.0	21.0	<3.0
ค่ามาตรฐาน	5-9	≤30	≤40	≤20

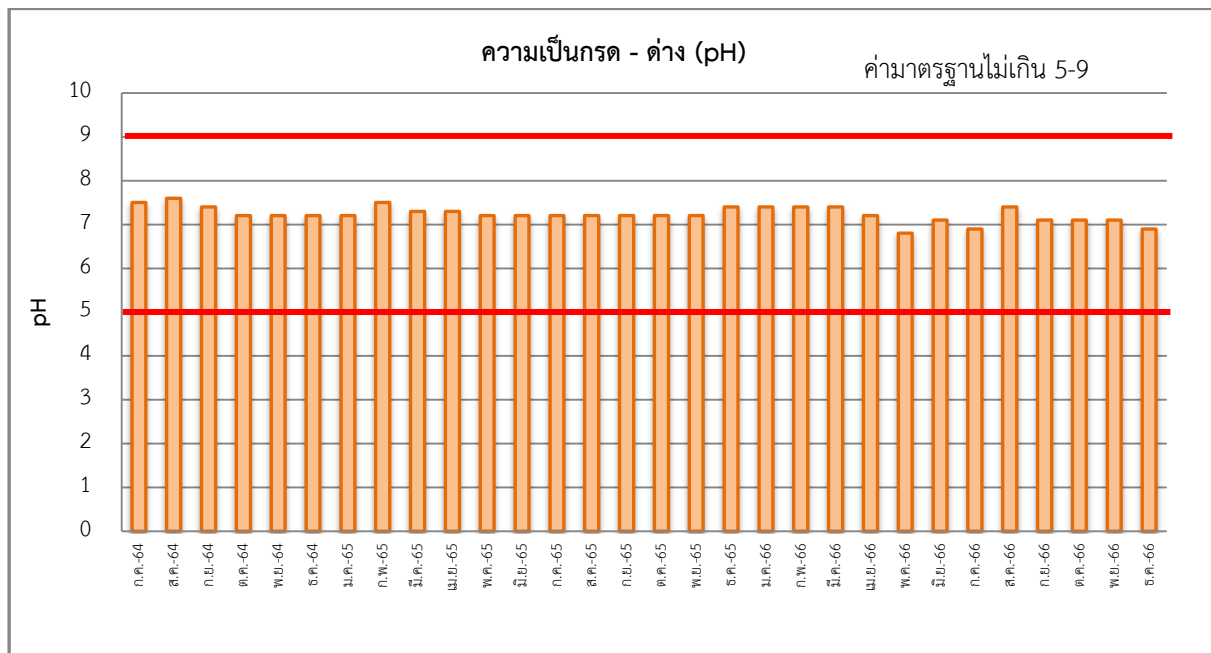
รูปที่ 3-3 เปรียบเทียบผลการติดตามตรวจสอบคุณภาพน้ำทิ้งออกจากระบบบำบัดน้ำเสีย (Effluent) ของโครงการเมย์แฟร์ โฮเทล ระหว่างเดือนกรกฎาคม พ.ศ. 2564 - ธันวาคม พ.ศ. 2566

วันที่ตรวจวัด	พารามิเตอร์			
	pH	BOD (mg/l)	Total Suspended Solids (mg/l)	Oil & Grease (mg/l)
จุดระบายน้ำออกจากระบบบำบัดน้ำทิ้งผ่านการบำบัดแล้ว				
14/7/66	6.9	23.0	27.0	<3.0
11/8/66	7.4	24.0	14.0	<3.0
5/9/66	7.1	8.3	12.0	<3.0
3/10/66	7.1	7.7	18.0	<3.0
15/11/66	7.1	14.0	17.0	<3.0
8/12/66	6.9	19.0	21.0	<3.0
ค่ามาตรฐาน	5-9	≤30	≤40	≤20
