รายงานผลการปฏิบัติตามมาตรการป้องกันและแก้ไขผลกระทบสิ่งแวดล้อม  
และมาตรการติดตามตรวจสอบคุณภาพสิ่งแวดล้อม ระยะดำเนินการ  
โครงการ WIRELESS SQUARE

เลขที่ 57 อาคารปาร์คเวนเชอร์ อีโคเพล็กซ์ ถนนวิฑู แขวงลุมพินี  
เขตปทุมวัน กรุงเทพมหานคร  
ระหว่างเดือนกรกฎาคม-ธันวาคม พ.ศ. 2566

## โครงการ WIRELESS SQUARE

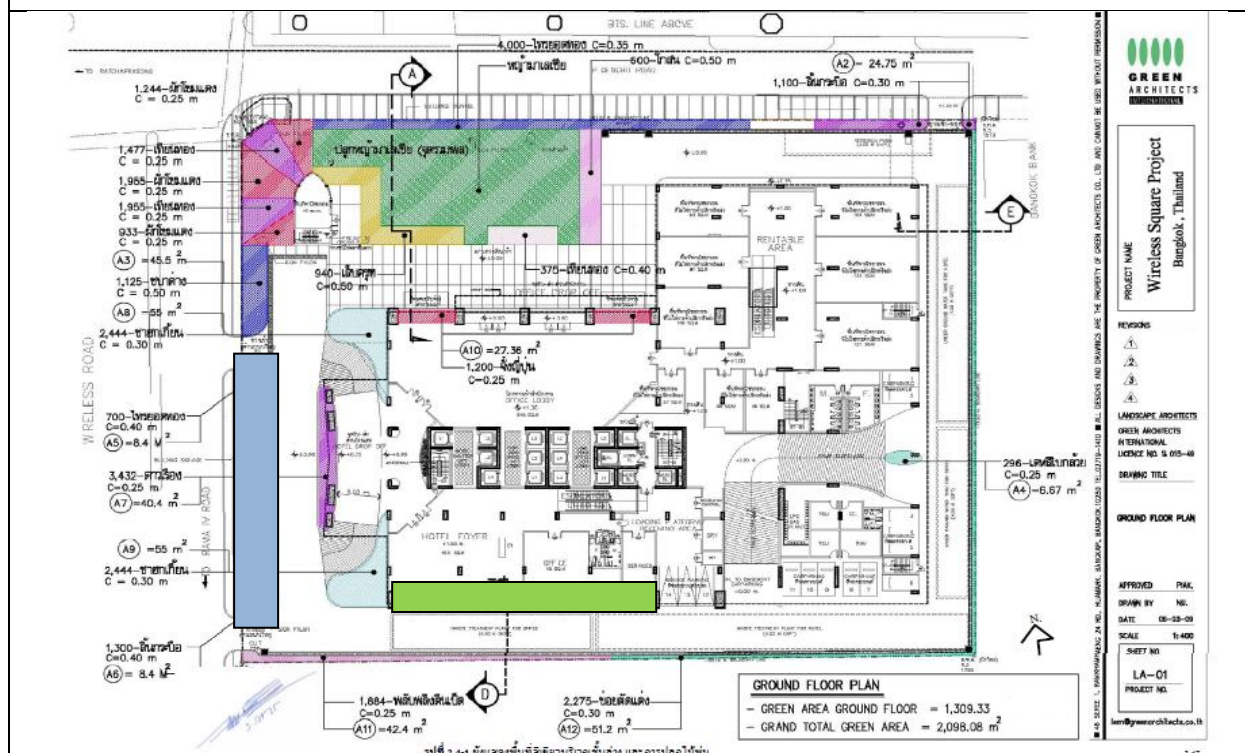
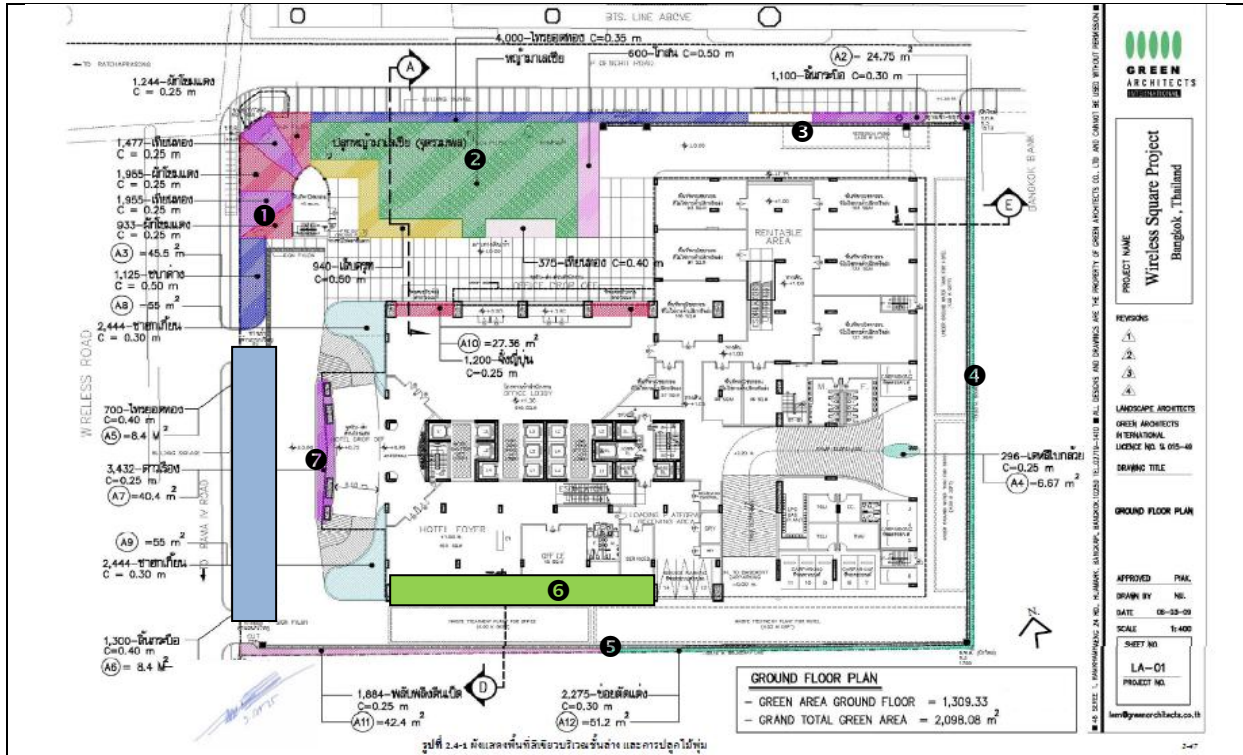
แผนผังพื้นที่สีเขียวชั้น 1 หลังปรับเปลี่ยน

- จากจุดจอดรถรับจ้าง เป็น พื้นที่สีเขียว
- จากพื้นที่สีเขียว เป็น จุดจอดรถรับ-ส่ง และลานน้ำพุ

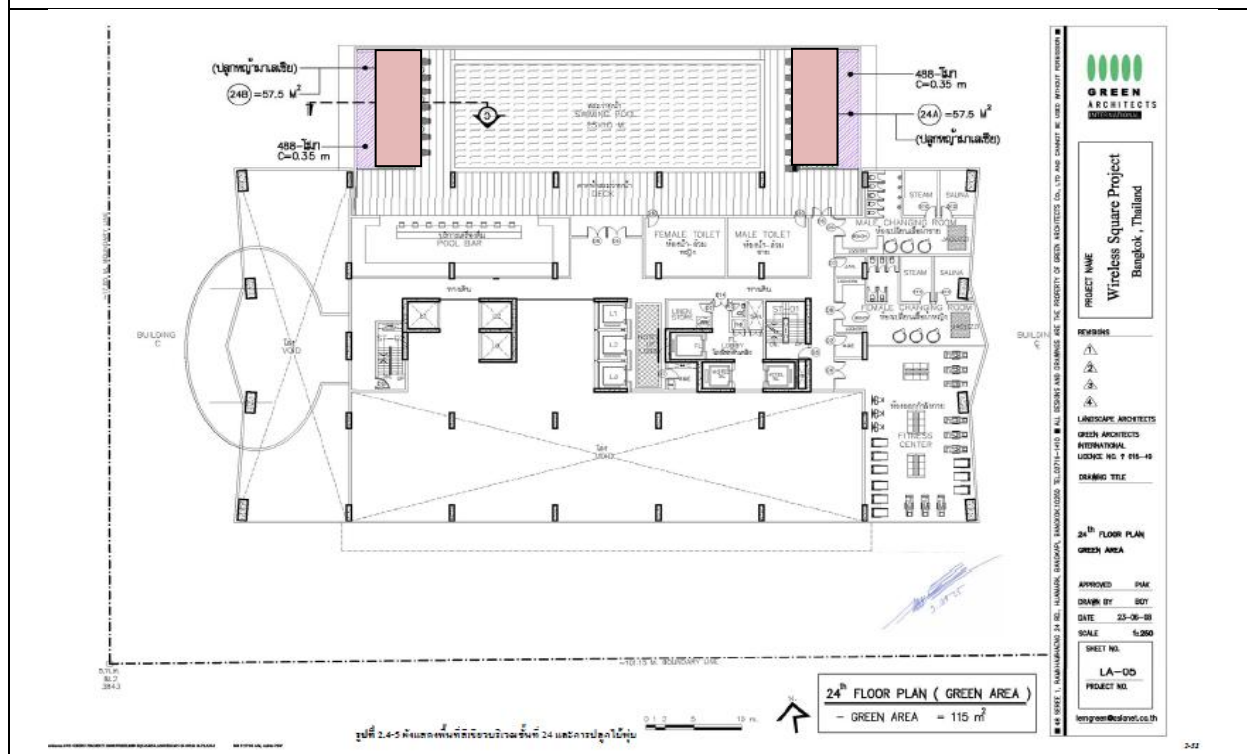
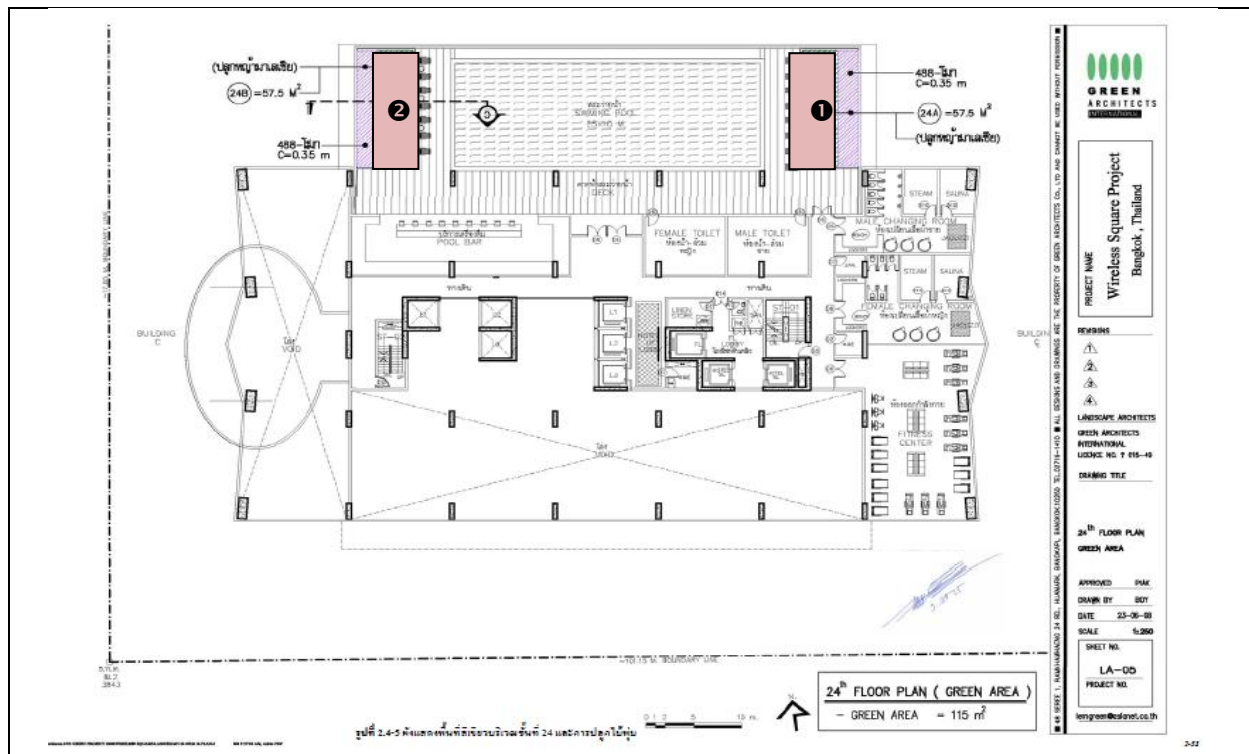
แผนผังพื้นที่สีเขียวชั้น 24 หลังปรับเปลี่ยน

จากพื้นที่สีเขียว เป็น พื้นที่สระว่ายน้ำ

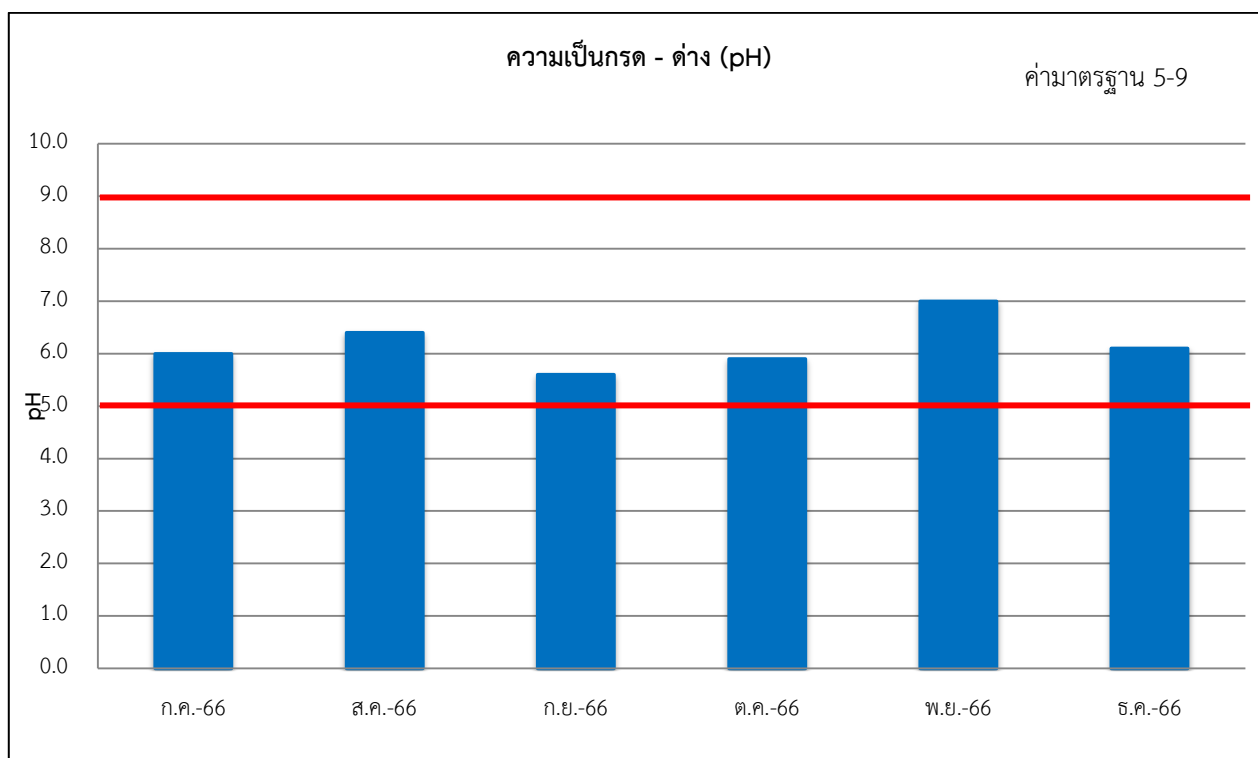
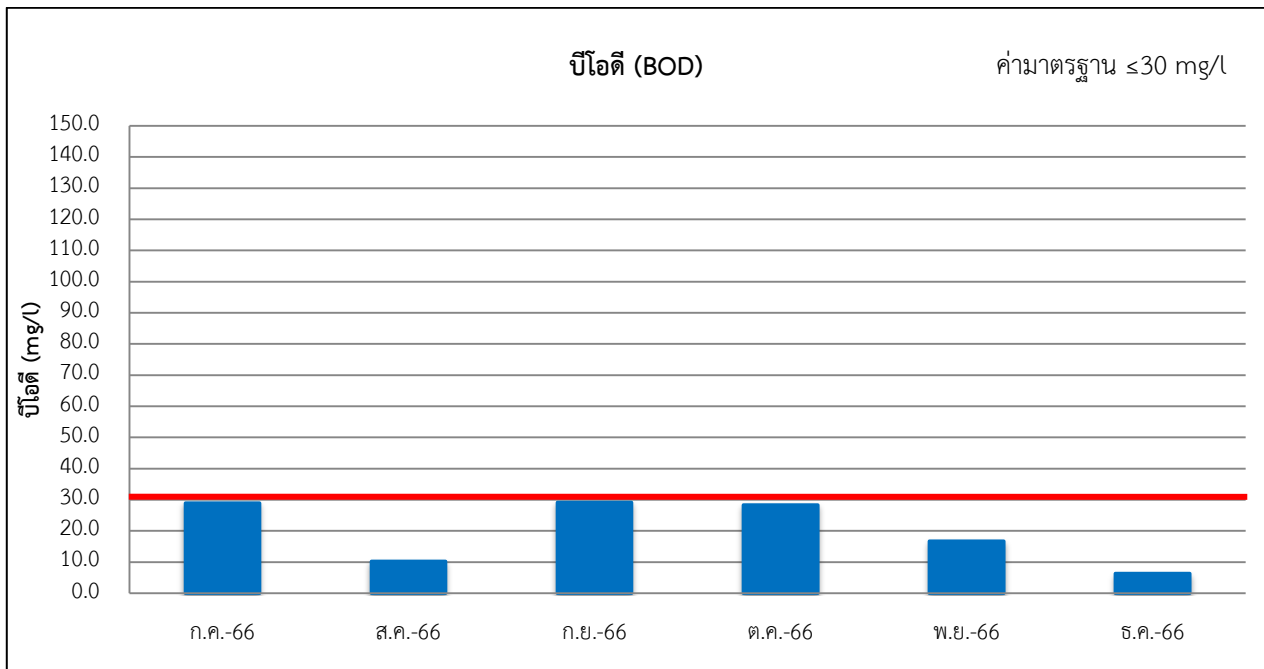
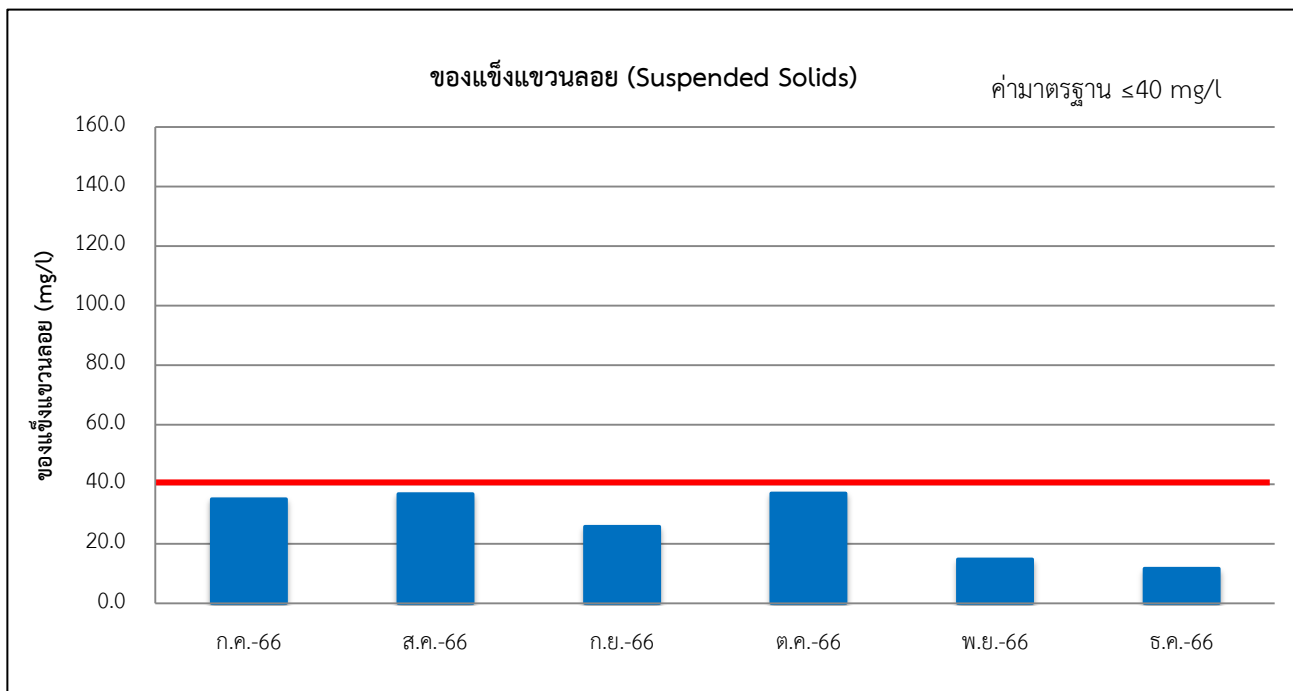
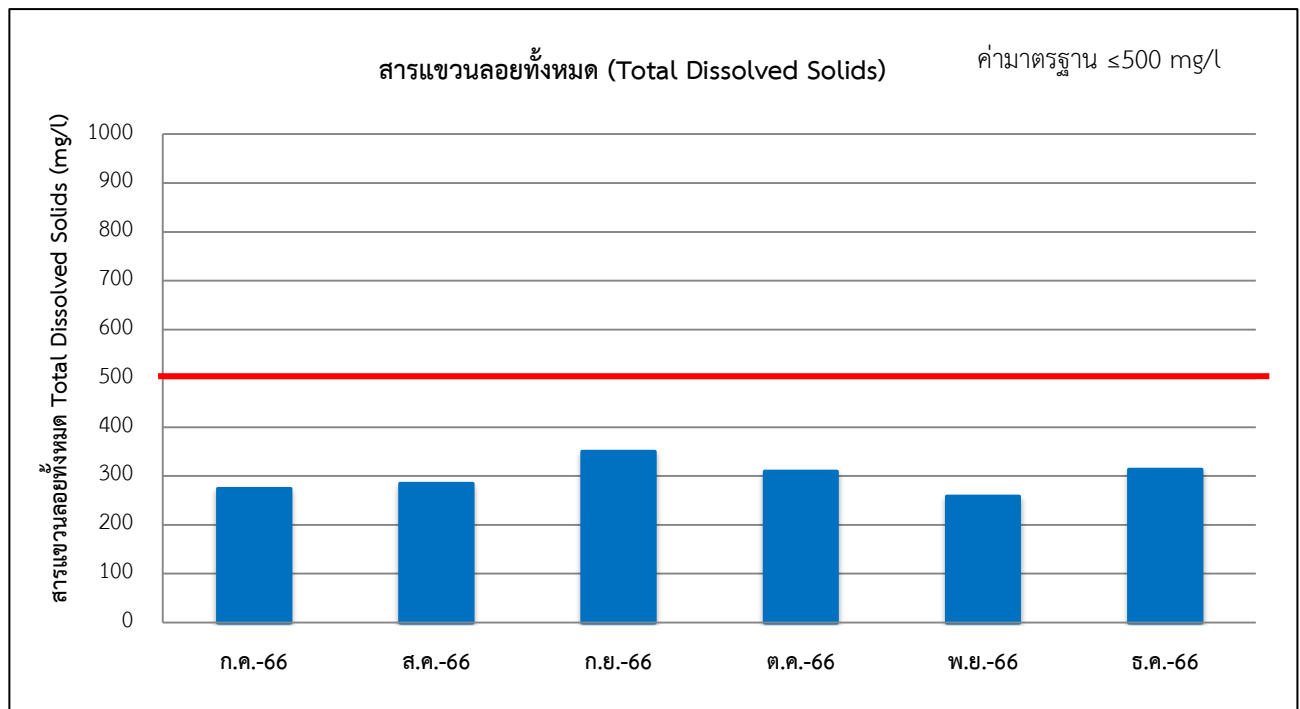
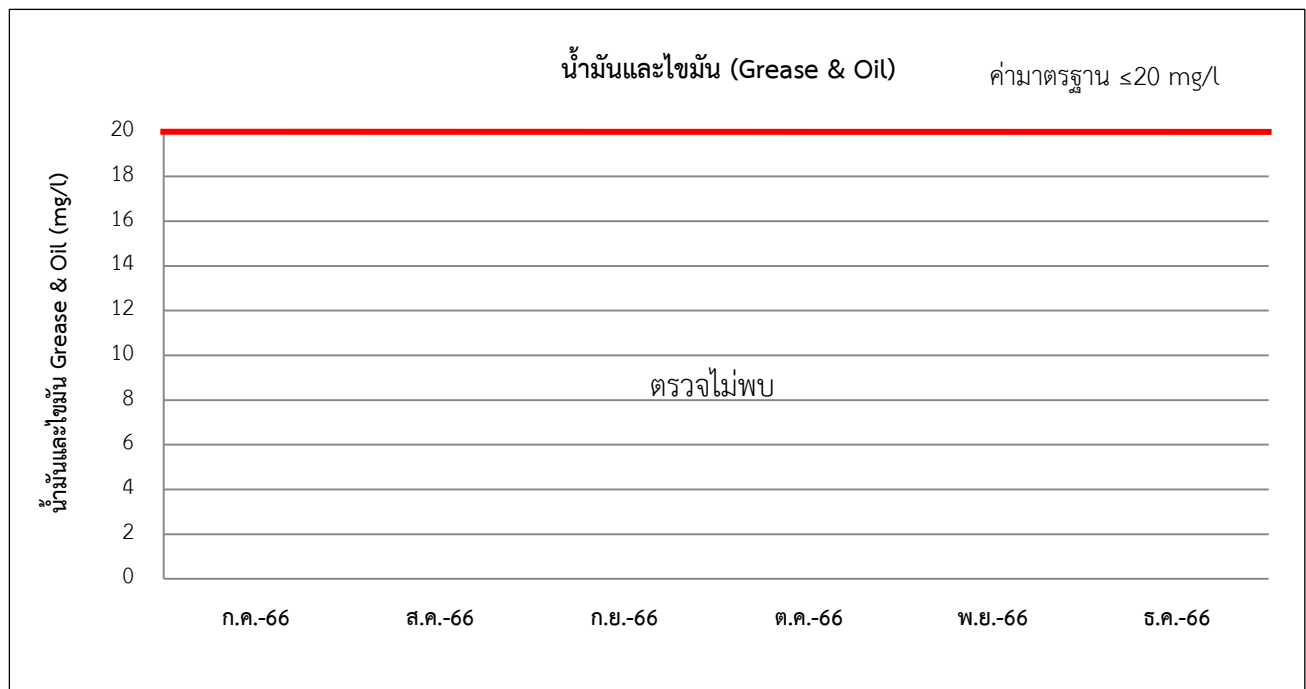
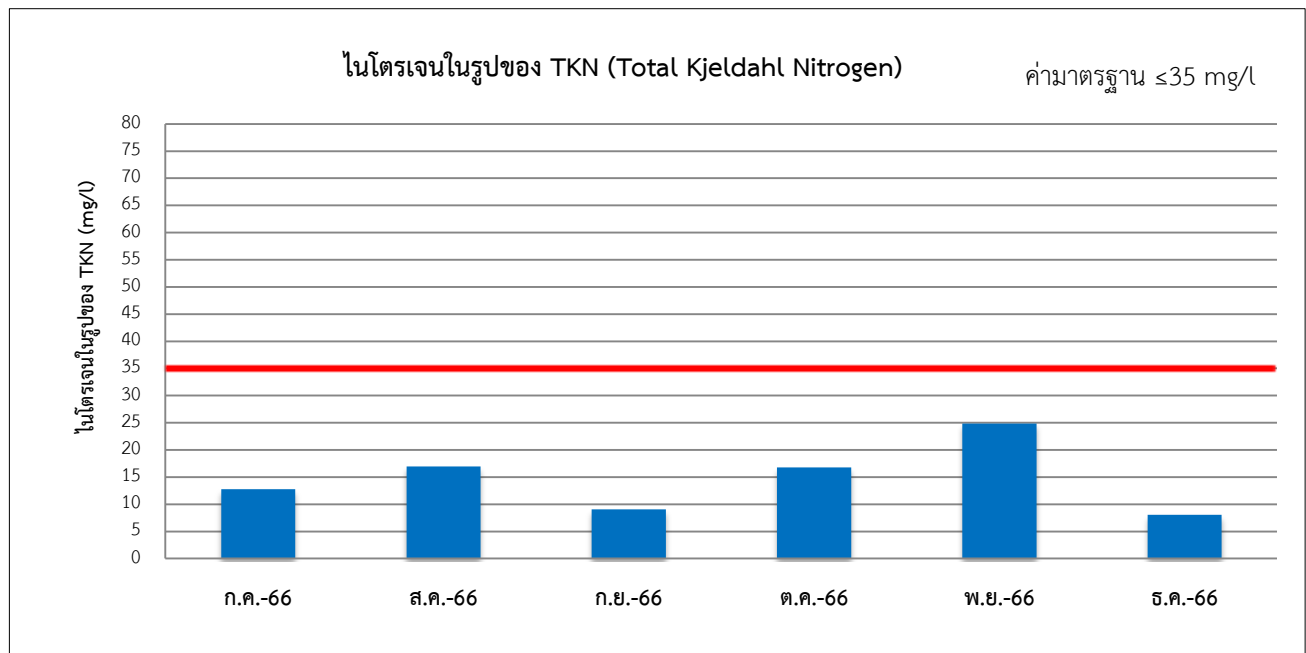
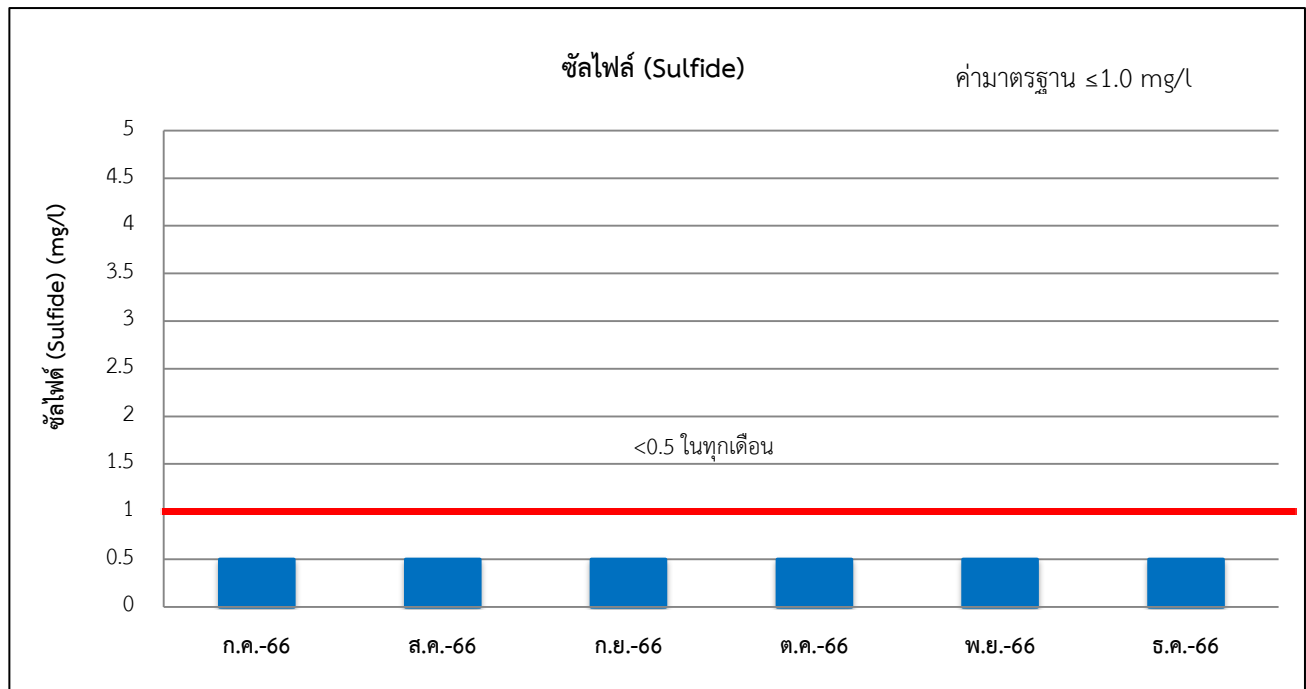
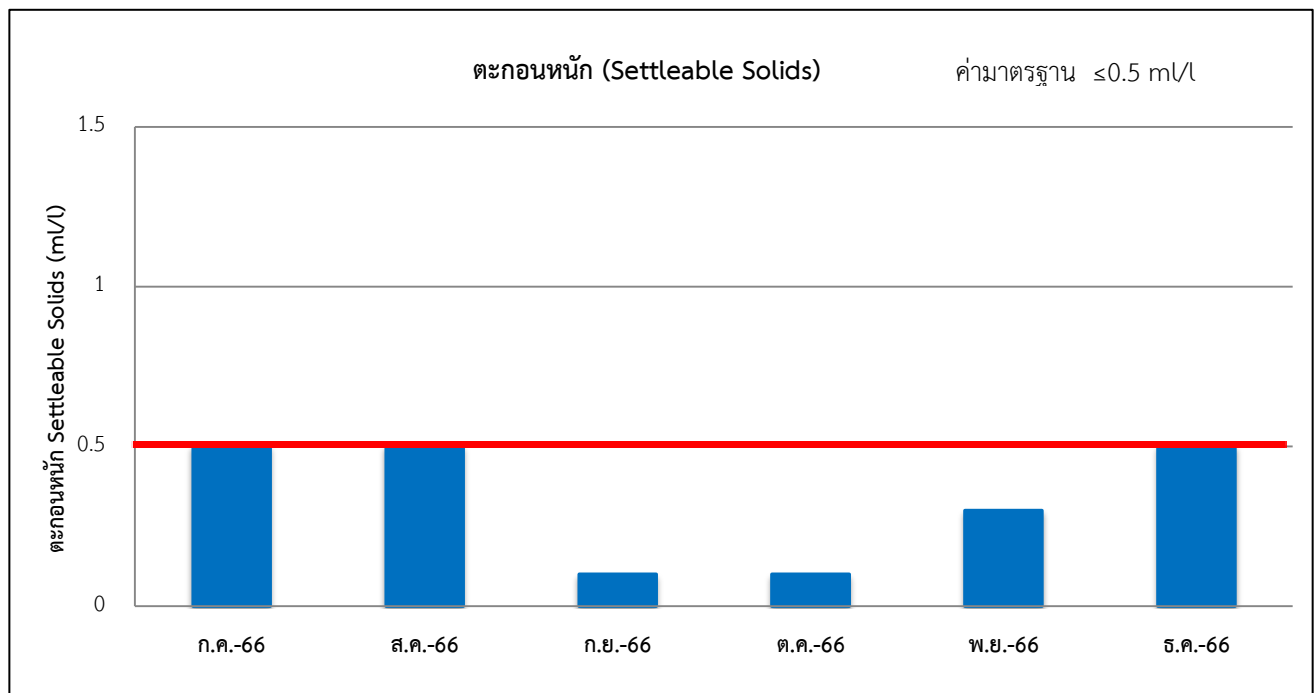
เมื่อนำผลการตรวจวัดมาเปรียบเทียบกับค่ามาตรฐานกำหนด พบว่า ผลการตรวจวัดมีค่าอยู่ในเกณฑ์มาตรฐานกำหนด ตามประกาศกระทรวงทรัพยากรธรรมชาติและสิ่งแวดล้อม เรื่อง กำหนดมาตรฐานควบคุมการระบายน้ำทิ้งจากอาคารบางประเภทและบางขนาด พ.ศ. 2548 (อาคารประเภท ข)

**รูปที่ 3-2 ผลการตรวจวัดคุณภาพน้ำที่ออกจากระบบบำบัดน้ำเสีย (Effluent) ส่วนสำนักงาน**  
ระหว่างเดือนกรกฎาคม-ธันวาคม พ.ศ. 2566

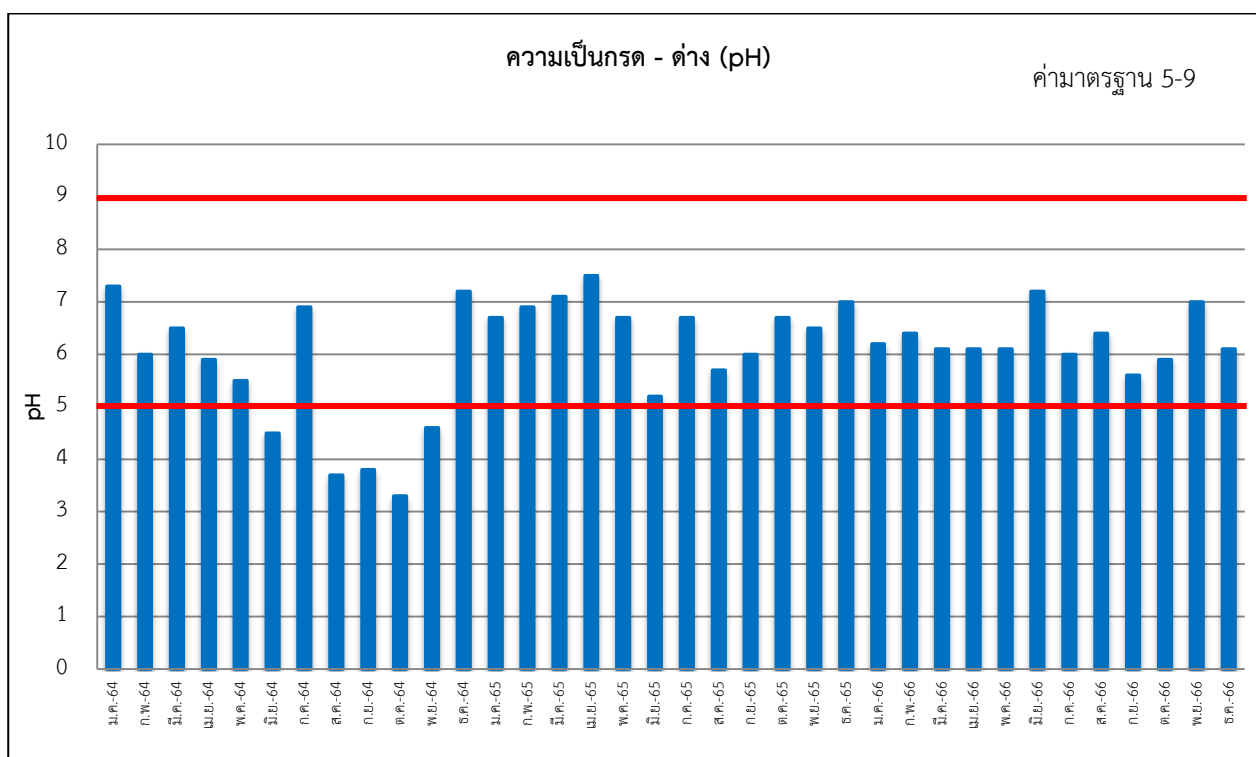
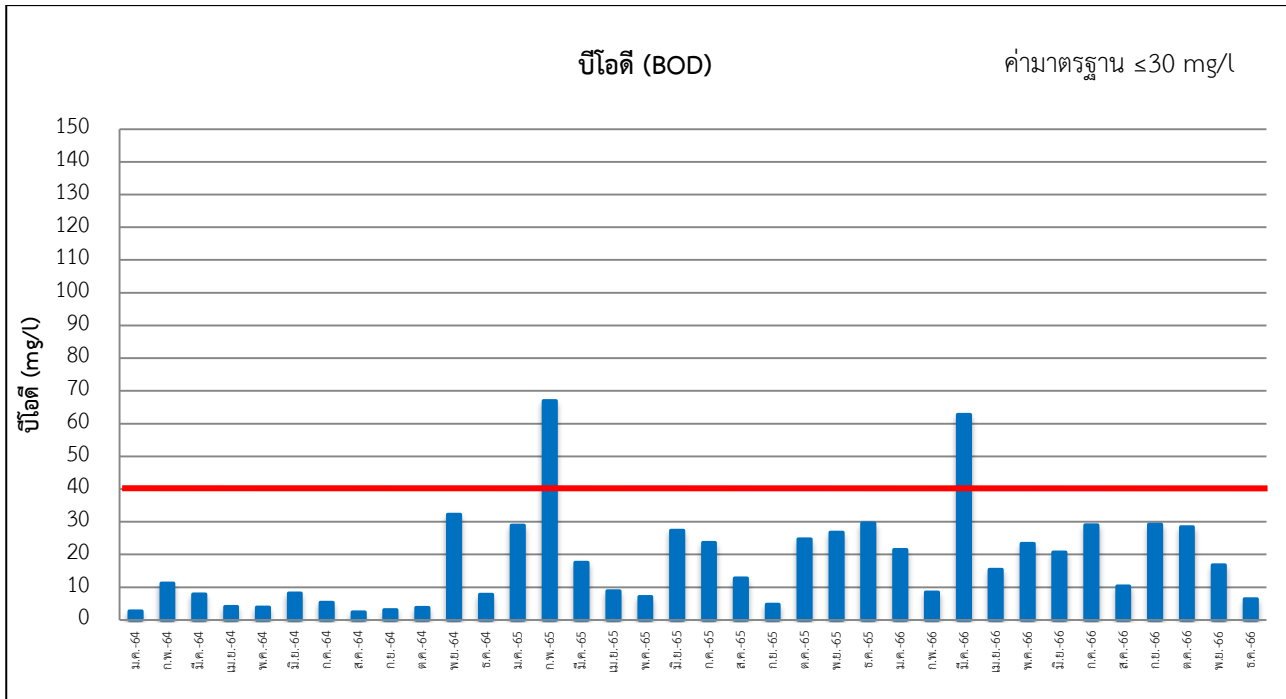
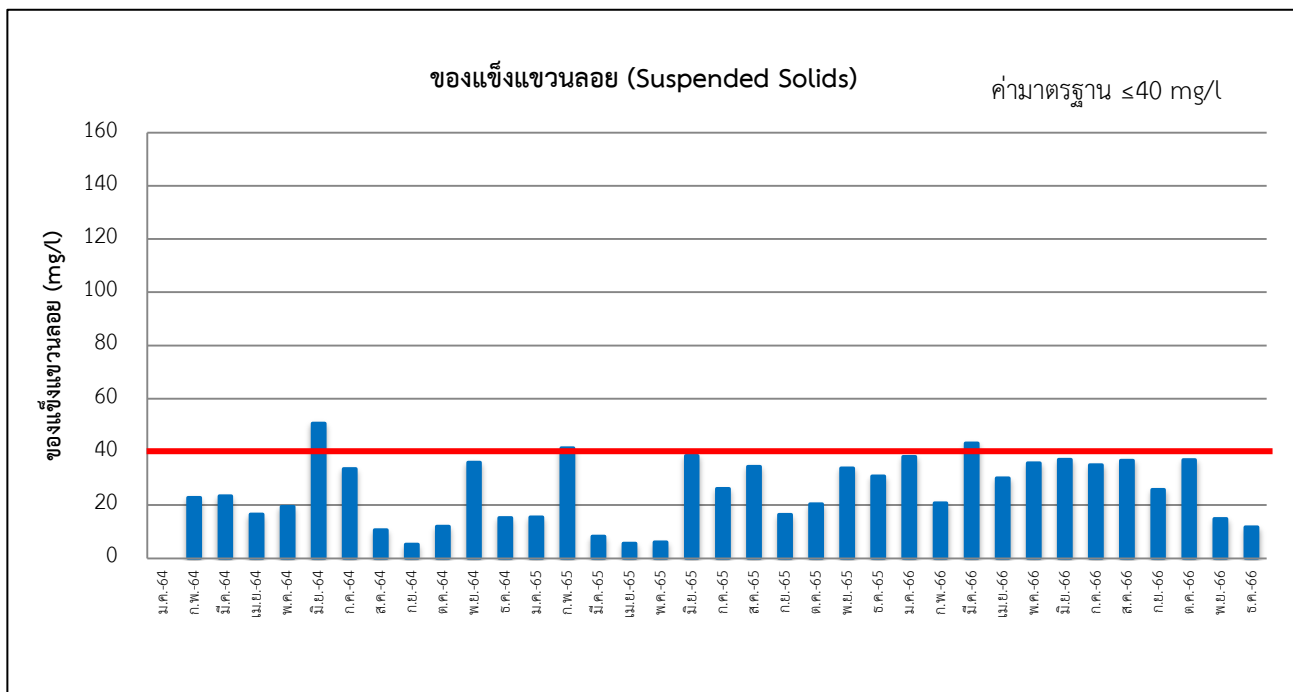
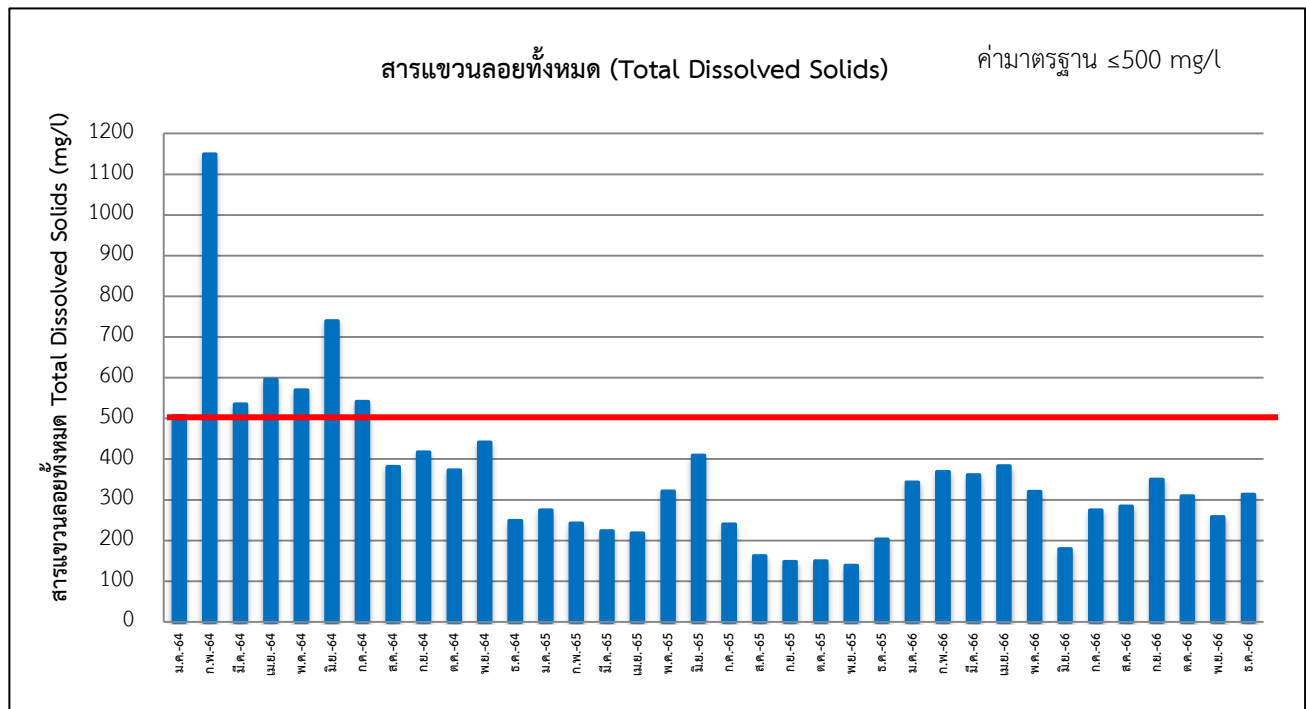
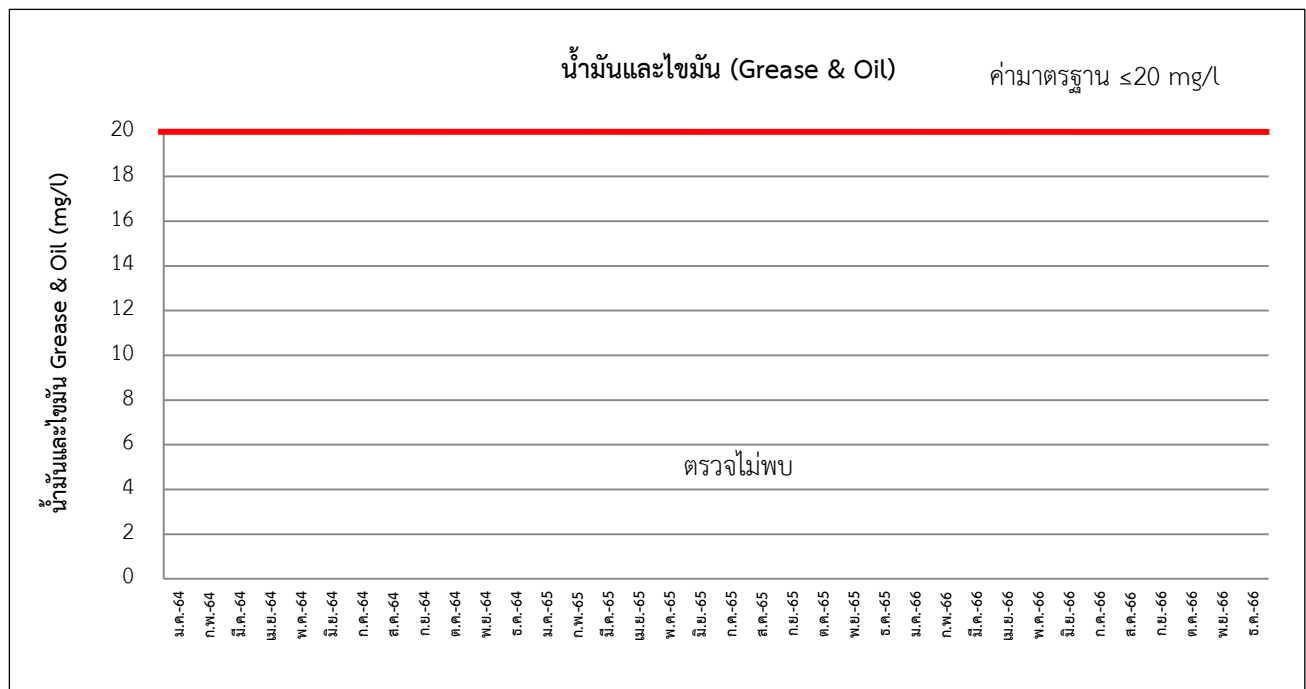
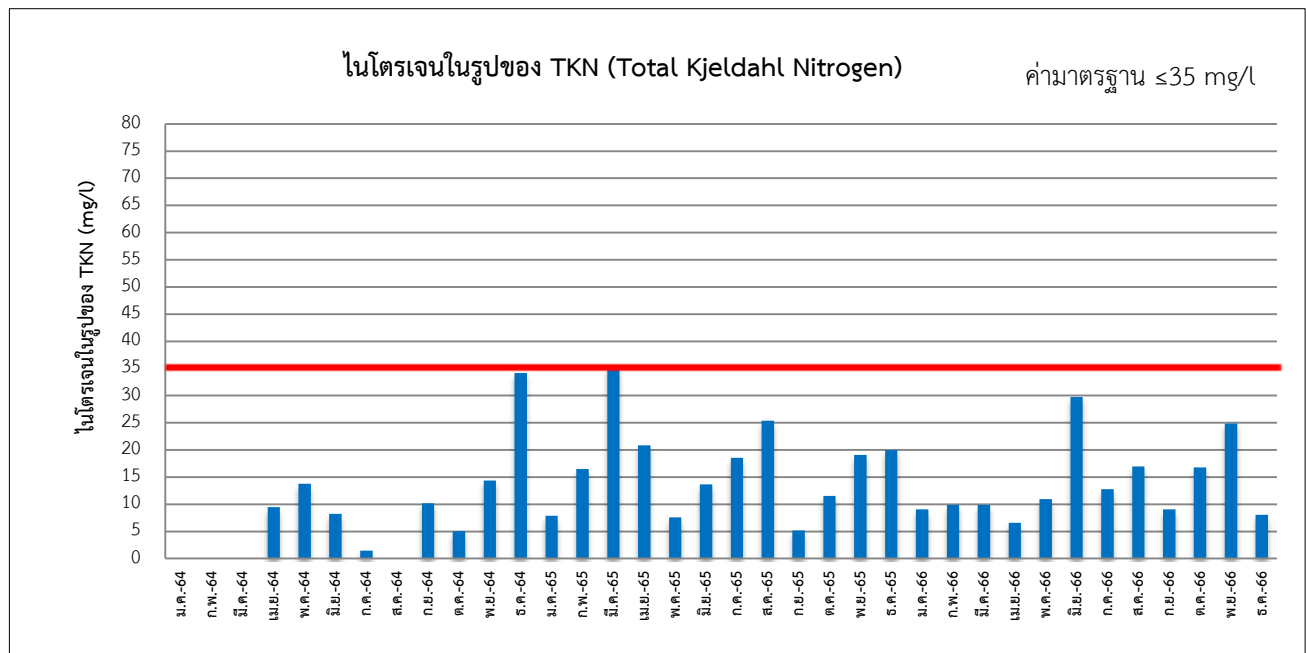
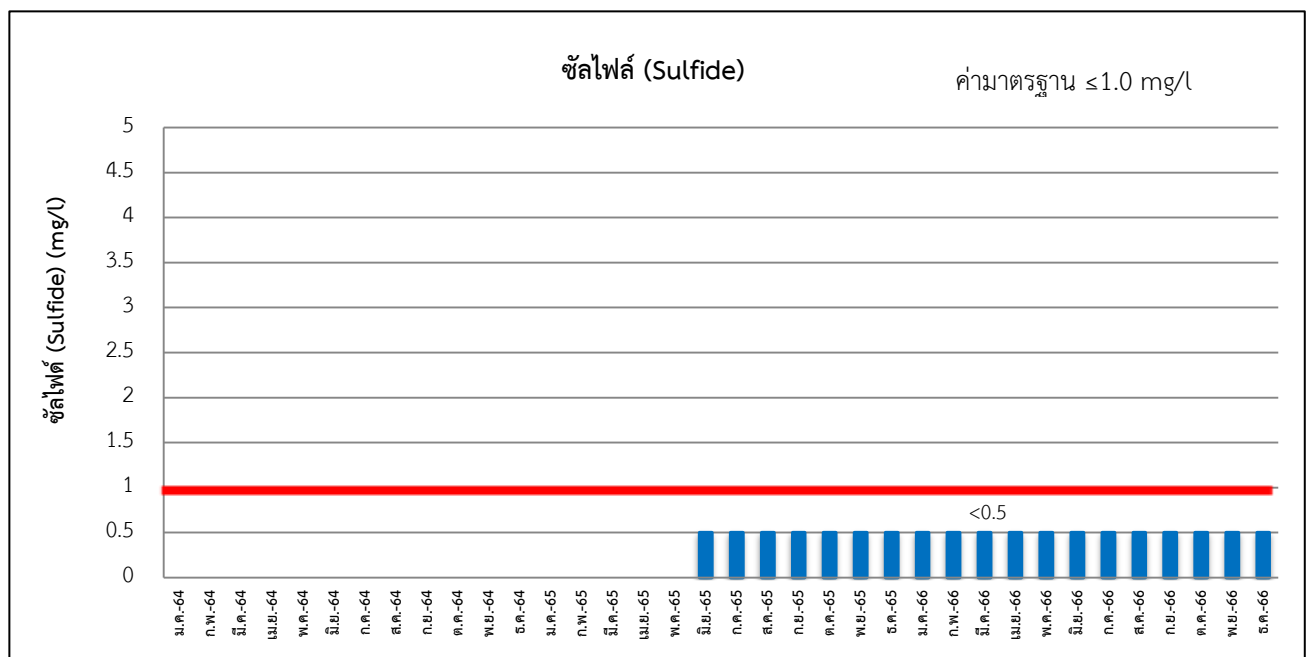
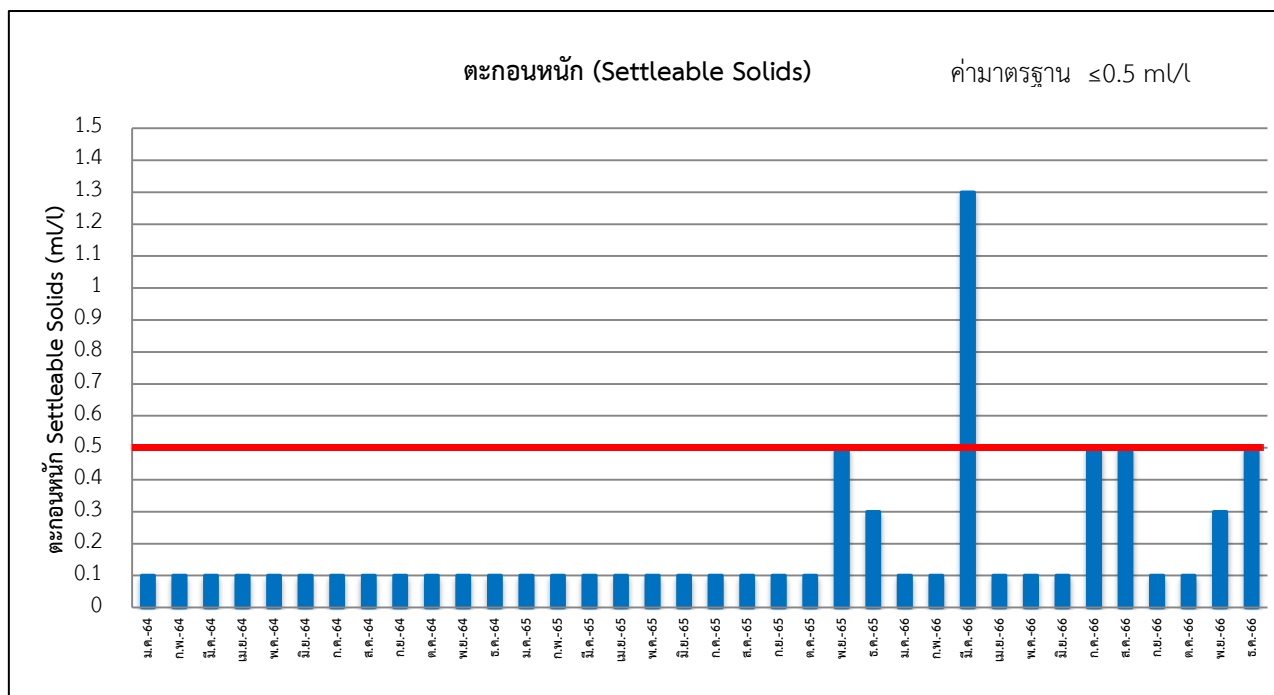
ดัชนีในการตรวจวัดคุณภาพน้ำทิ้งออกจากระบบบำบัดน้ำเสีย (Effluent) ส่วนสำนักงาน คือ ความเป็นกรด - ด่าง (pH), บีโอดี (BOD), สารแขวนลอย (SS) น้ำมันและไขมัน (Grease & Oil), ซัลไฟด์ (Sulfide), สารแขวนลอยทั้งหมด (Total Dissolved Solids) ไนโตรเจนในรูปของ TKN (Total Kjeldahl Nitrogen) และตะกอนหนัก (Settleable Solids) ซึ่งดำเนินการตรวจวัดเดือนละ 1 ครั้ง (แสดงการเก็บตัวอย่างคุณภาพน้ำทิ้ง ดังแสดงในรูปที่ 3-1) โดยผลการตรวจวัดคุณภาพน้ำทิ้ง ระหว่างเดือนกรกฎาคม-ธันวาคม พ.ศ. 2566 แสดงในตารางที่ 3-2 และรูปที่ 3-2 และการเปรียบเทียบผลการตรวจวัดคุณภาพน้ำทิ้ง ระหว่างเดือนมกราคม พ.ศ. 2564 - ธันวาคม พ.ศ. 2566 รายละเอียดผลการตรวจวัดดังแสดง ในตารางที่ 3-3 และรูปที่ 3-3

รูปที่ 3-3 เปรียบเทียบผลการตรวจวัดคุณภาพน้ำที่ออกจากระบบบำบัดน้ำเสีย (Effluent) ส่วนสำนักงาน  
ระหว่างเดือนมกราคม พ.ศ. 2564 - ธันวาคม พ.ศ. 2566
