รายงานผลการปฏิบัติตามมาตรการป้องกันและแก้ไขผลกระทบสิ่งแวดล้อม
และมาตรการติดตามตรวจสอบคุณภาพสิ่งแวดล้อม ในระยะดำเนินการ

โครงการ De LAPIS Charan 81 (เดอ ลาฟิส จรัญ 81)

ระหว่างเดือนกรกฎาคม-ธันวาคม พ.ศ. 2566

บริษัท โอกลา เทสติ้ง แอนด์ คอนซัลติง เซอร์วิส จำกัด

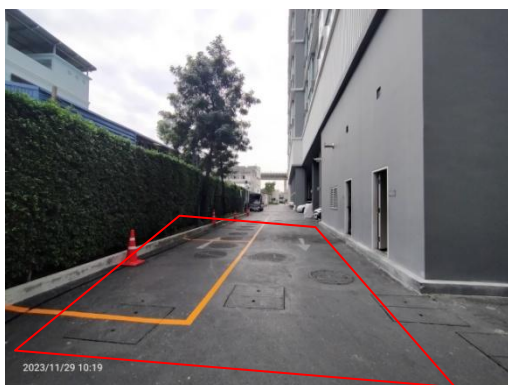
รูปที่ 2-6 ที่ตั้งระบบบำบัดน้ำเสีย

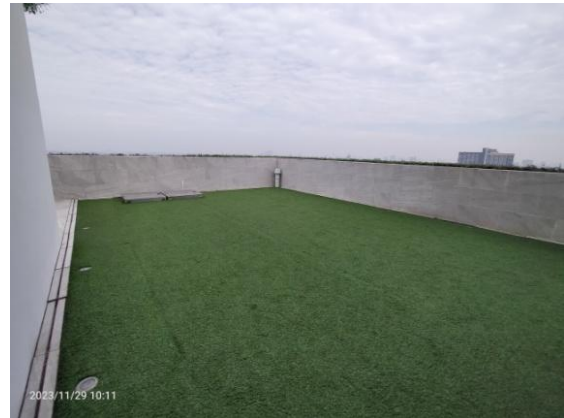
รูปที่ 2-9 ถังเก็บน้ำใต้ดิน และชั้นดาดฟ้า

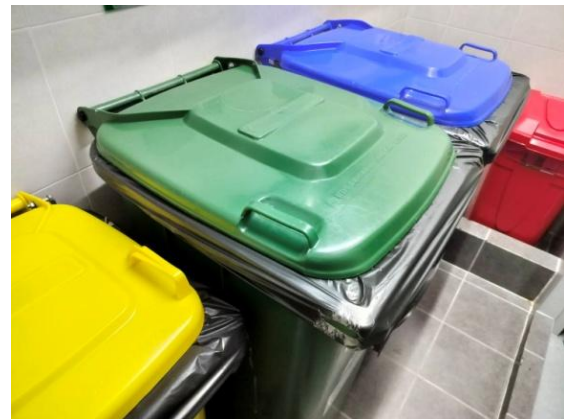
รูปที่ 2-11 ห้องพักมูลฝอยประจำชั้น และทำความสะอาดห้องพักมูลฝอยประจำชั้น

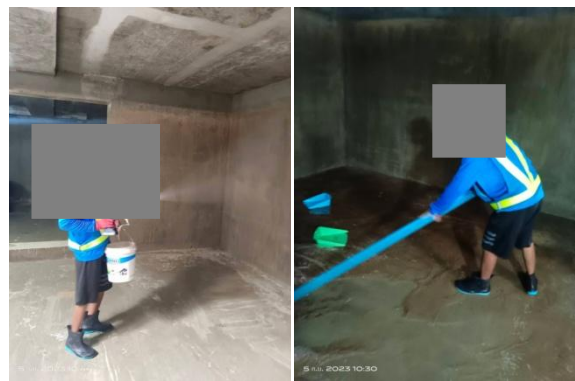
รูปที่ 2-44 การล้างทำความสะอาดถังเก็บน้ำ ประจำปี 2566

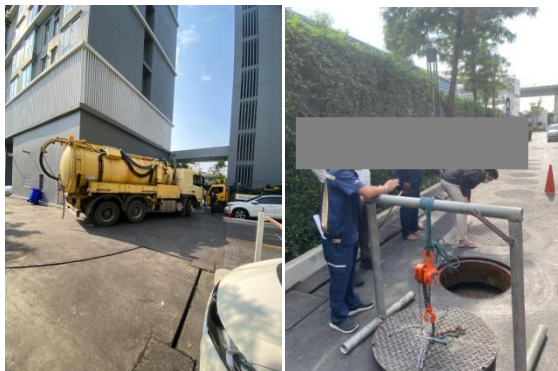
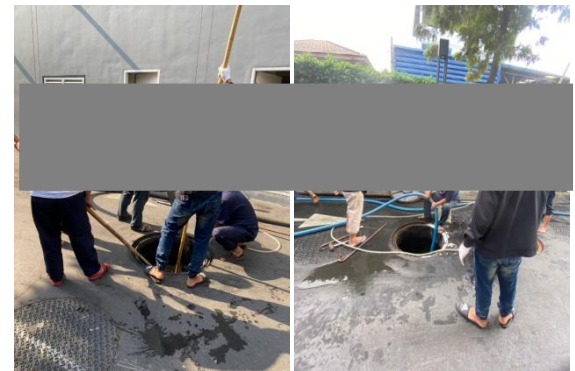
รูปที่ 2-46 ประสานงานกับสำนักงานเขตบางพลัดเข้ามาสูบตะกอนของระบบบำบัดน้ำเสีย

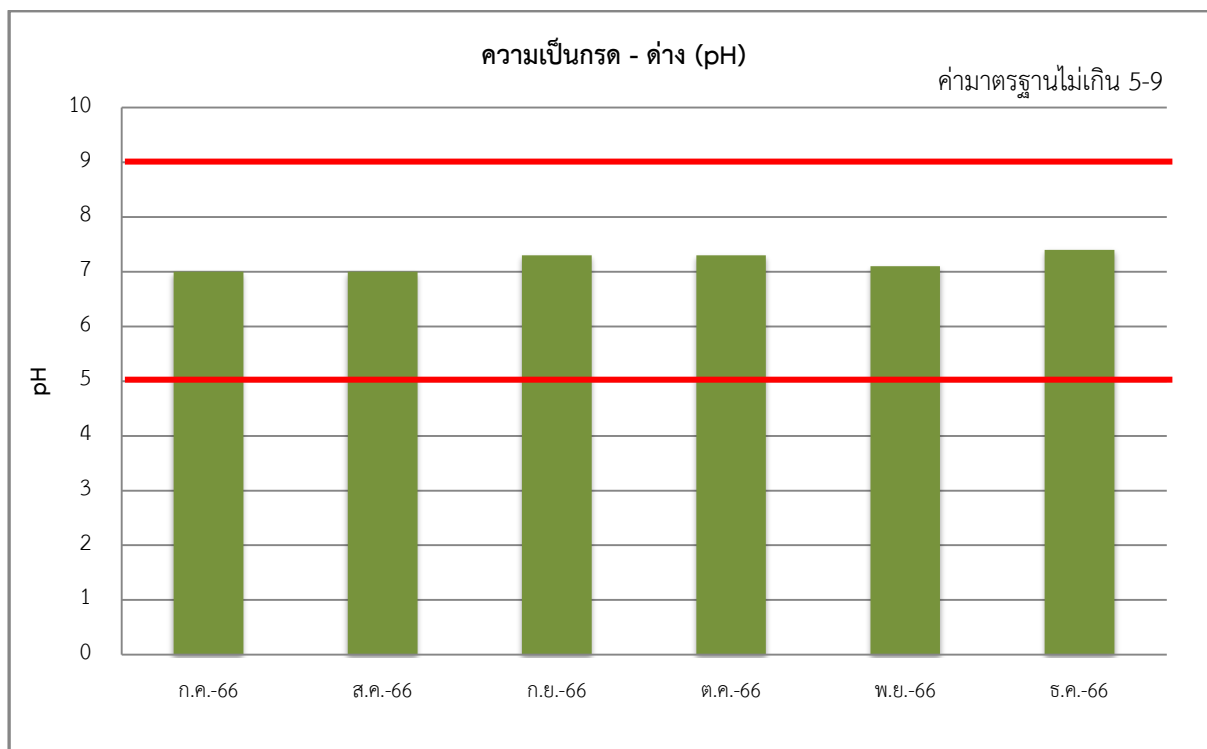
รูปที่ 3-2 ผลการติดตามตรวจสอบคุณภาพน้ำทิ้ง จุติระบายน้ำออกจากระบบบำบัดน้ำเสียของโครงการ De LAPIS Charan 81 (เดอ ลาฟิส จักรู 81) เดือนกรกฎาคม-ธันวาคม พ.ศ. 2566

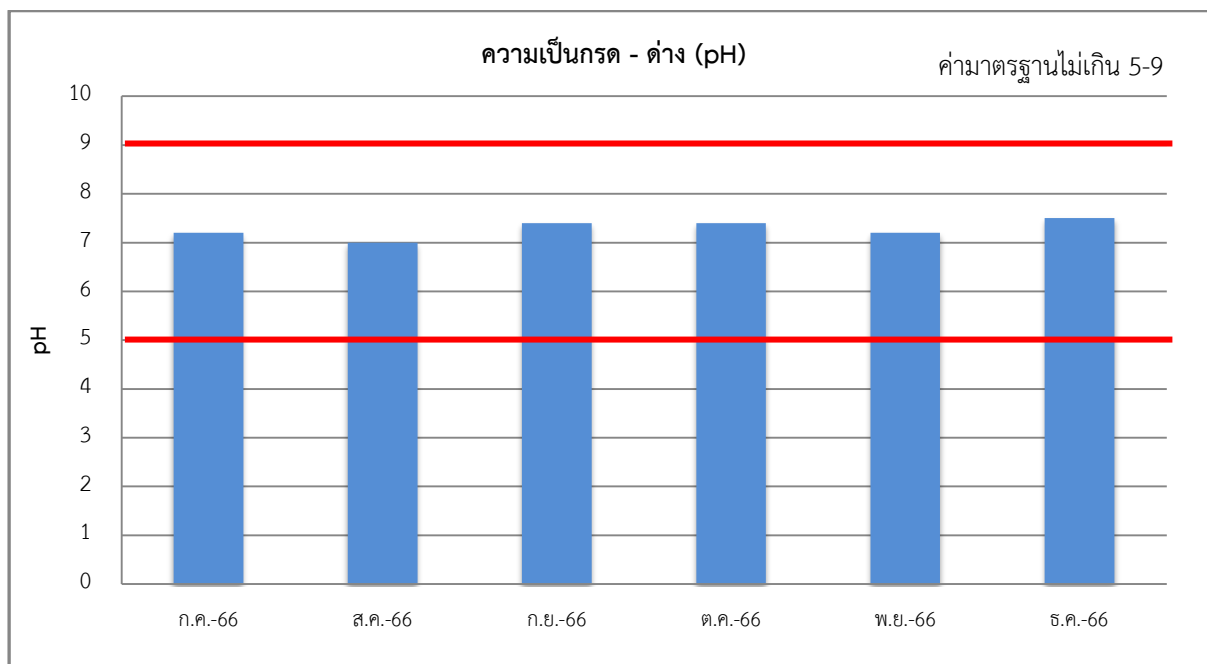
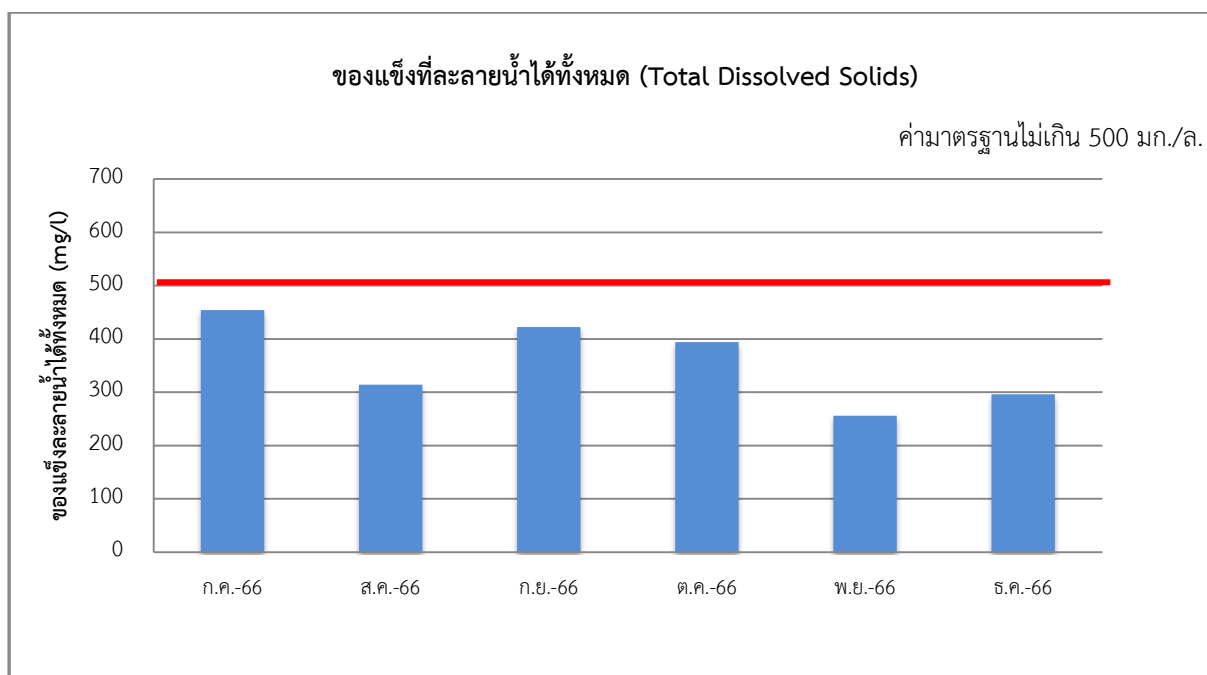
รูปที่ 3-4 ผลการติดตามตรวจสอบคุณภาพน้ำทิ้ง จุดบ่อกักน้ำสุดท้ายของระบบระบายน้ำของโครงการก่อน
ระบายลงสู่ระบบระบายน้ำบริเวณด้านหน้าโครงการ De LAPIS Charan 81 (เดอ ลาฟีส จักรู 81)
เดือนกรกฎาคม-ธันวาคม พ.ศ. 2566

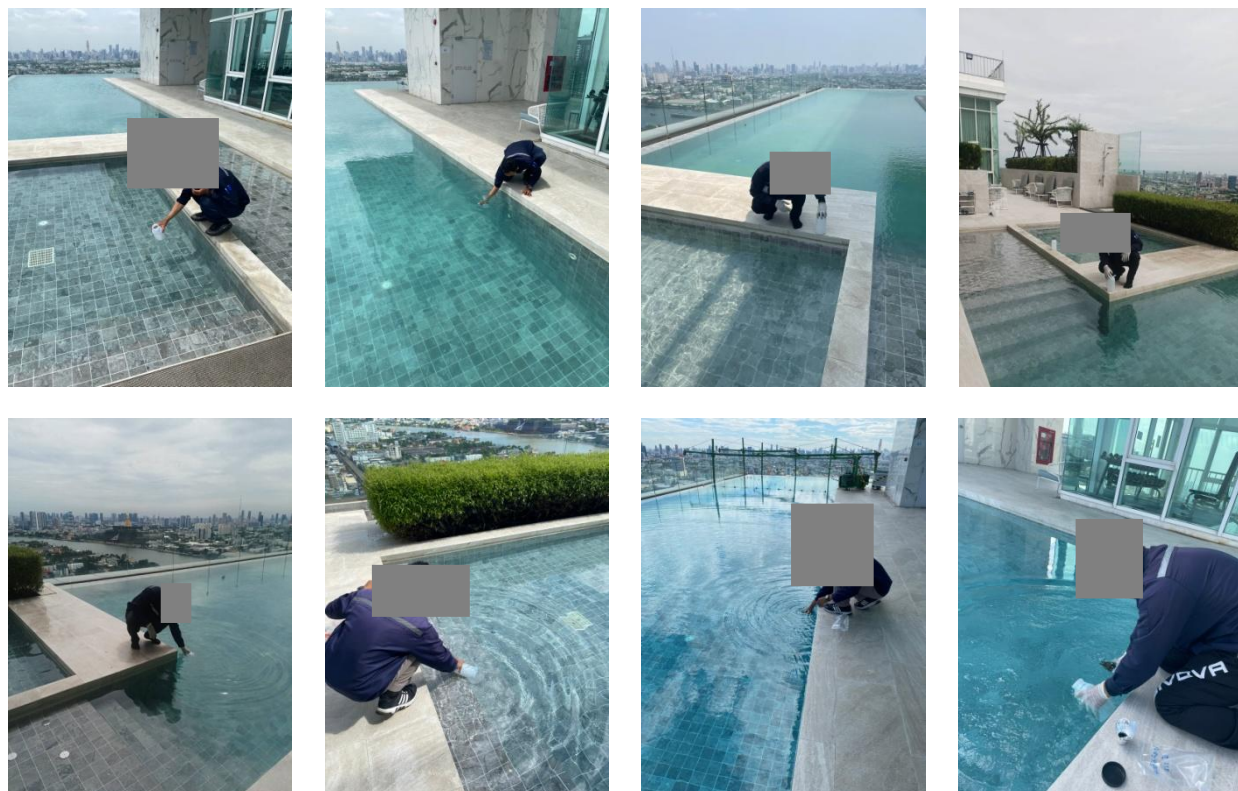
เมื่อนำผลการตรวจวัดมาเปรียบเทียบกับค่ามาตรฐานกำหนด พบว่า มีค่าอยู่ในเกณฑ์มาตรฐานกำหนด ยกเว้นค่า Total Chlorine และ Chloride มีค่าสูงกว่าเกณฑ์มาตรฐานกำหนด มาตรฐานตามคำแนะนำของคณะกรรมการสาธารณสุข ฉบับที่ 1/2550 เรื่อง การควบคุมการประกอบกิจการสระว่ายน้ำ หรือกิจการอื่นๆ ในทำนองเดียวกัน

รูปที่ 3-6 แสดงการเก็บตัวอย่างคุณภาพน้ำในสระว่ายน้ำ ช่วงเดือนกรกฎาคม-ธันวาคม พ.ศ. 2566
