### การติดตามตรวจสอบการปฏิบัติตามมาตรการป้องกันและแก้ไขผลกระทบสิ่งแวดล้อม

ระหว่างเดือนมกราคม-ธันวาคม พ.ศ. 2565 ได้มีการดำเนินการตรวจสอบในระยะทดสอบหลุมและผลิตปิโตรเลียมที่ฐานหลุมผลิต L53-D, L53-DC และ L53-D (ส่วนขยาย) เมื่อวันที่ 30 กันยายน พ.ศ. 2565

**โครงการผลิตปิโตรเลียมบนบก ระยะที่ 2 แปลงสำรวจบนบกหมายเลข L53/48 อำเภอกำแพงแสน จังหวัดนครปฐม และอำเภอสองพี่น้อง จังหวัดสุพรรณบุรี**

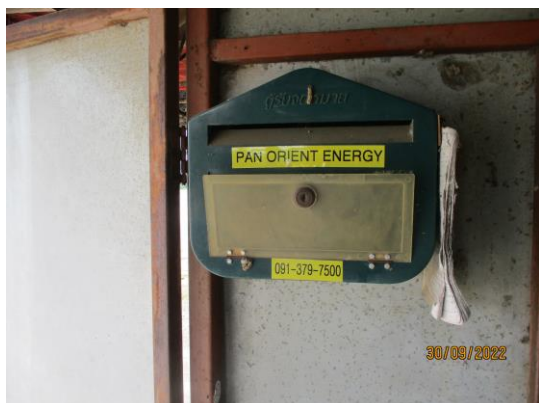
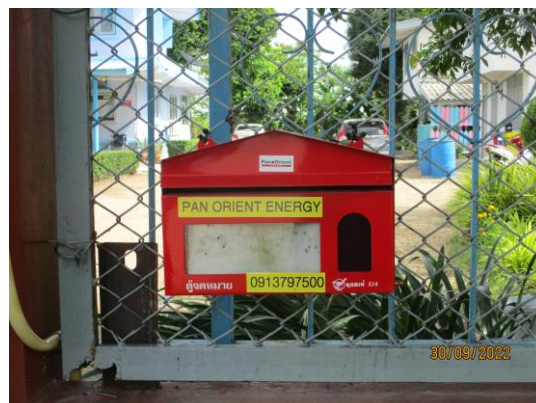
รูปที่ 2-1 กล้องรับเรื่องร้องเรียนของโครงการ

มาตรการทั่วไป	ผลการปฏิบัติตามมาตรการ	รายละเอียดการปฏิบัติตามมาตรการ	ปัญหา อุปสรรค และการแก้ไข	หมายเหตุ/เอกสารอ้างอิง
4. จัดให้มีช่องทางรับเรื่องร้องเรียนของประชาชน ที่เกิดจากการดำเนินโครงการฯ โดยบริษัทฯ จะทำการตรวจสอบและชี้แจงเบื้องต้นกับผู้ร้องเรียนโดยเร็วที่สุด พร้อมทั้งกำหนดการแก้ไขเหตุแห่งความเดือดร้อนและให้ความช่วยเหลืออย่างเป็นธรรม	✓	ปฏิบัติตามมาตรการ โดยสามารถทำการร้องเรียนผ่านทางเบอร์โทรศัพท์ 091-379-7500 รวมทั้งทางโครงการมีการติดป้ายประชาสัมพันธ์บริเวณพื้นที่ฐานหลุมผลิต และติดตั้งกล่องรับเรื่องร้องเรียนทั้งบริเวณด้านหน้าพื้นที่ฐานหลุมผลิตและในชุมชน ซึ่งเจ้าหน้าที่ของโครงการจะทำการเก็บรวบรวมเรื่องร้องเรียนทุกสัปดาห์ นอกจากนี้ โครงการมีขั้นตอนในการรับมือ รวมถึงจัดการกับข้อร้องเรียนและคำร้องขอจากบุคคลภายนอกที่เกิดขึ้นทันที	-	รูปที่ 2-1 ภาคผนวก ง-1 และ ภาคผนวก ง-2

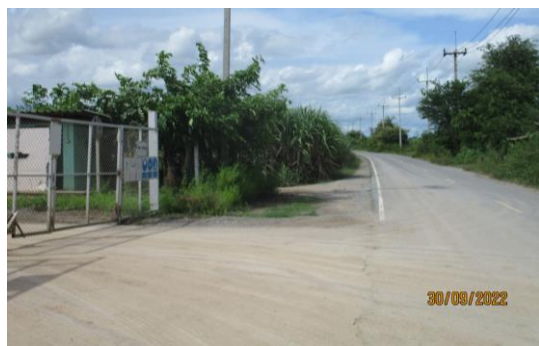
รูปที่ 2-2 ถนนทางเข้าโครงการ

1.1 คุณภาพอากาศ	1.1.1 กิจกรรมการทดสอบและผลิตปิโตรเลียม และการขนส่งของโครงการฯ อาจทำให้เกิดการฟุ้งกระจายของฝุ่นละอองบริเวณฐานหลุมผลิต รวมทั้งมลสารจากการเผาไหม้จากก๊าซส่วนเกิน และเครื่องยนต์ อาจก่อให้เกิดความรำคาญและสุขภาพต่อชุมชนที่อยู่ในบริเวณใกล้เคียงและผู้ที่ใช้ปฏิบัติงาน ตลอดจนผู้ใช้เส้นทางสัญจรไปมา	1) ปรับสภาพผิวถนนและปรับปรุงถนนลูกรังซึ่งใช้เป็นเส้นทางขนส่งของโครงการฯ ให้อยู่ในสภาพดี	✓	ปฏิบัติตามมาตรการ โดยถนนที่เป็นเส้นทางขนส่งของโครงการยังคงอยู่ในสภาพดี และพร้อมสำหรับการใช้งาน	-	รูปที่ 2-2

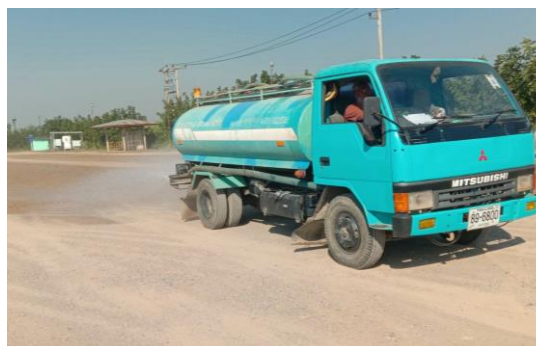
รูปที่ 2-3 การฉีดพรมน้ำภายในบริเวณพื้นที่โครงการ

2) ฉีดพรมน้ำบนถนนที่ไม่ได้ลาดยางในแนวเส้นทางขนส่งของโครงการฯ เมื่อสภาพอากาศแห้งอย่างน้อยวันละ 2 ครั้ง (เวลาเช้าและบ่าย) หรือตามความเหมาะสม และเพิ่มความถี่ในกรณีที่ได้รับการร้องเรียนด้านฝุ่นละอองจากชุมชน	✓	ปฏิบัติตามมาตรการ โครงการลดการฟุ้งกระจายของฝุ่นละอองด้วยการฉีดพรมน้ำบริเวณถนนทางเข้าและภายในพื้นที่ฐานหลุมผลิตวันละ 2 ครั้ง อย่างไรก็ตามทางโครงการควรพิจารณาปรับเพิ่มความถี่ของการฉีดพรมน้ำ โดยพิจารณาให้เหมาะสมกับแต่ละช่วงของสภาพภูมิอากาศ	-	รูปที่ 2-3

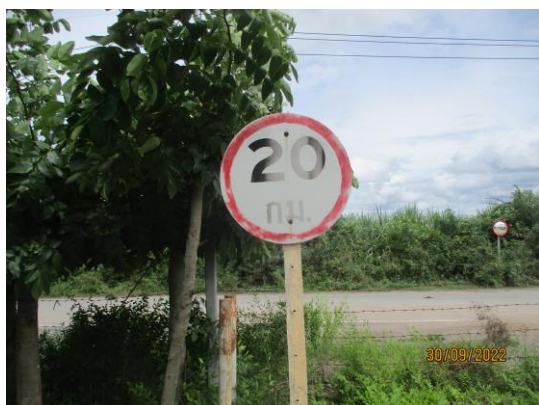
รูปที่ 2-4 ป้ายจำกัดความเร็วบริเวณถนนทางเข้าโครงการ

3) จำกัดความเร็วของยานพาหนะบนเส้นทางขนส่งของโครงการฯ ตามกฎหมาย โดยเฉพาะเส้นทางที่ผ่านชุมชน และตรวจสอบการปฏิบัติตามอย่างเคร่งครัด และติดตั้งป้ายจำกัดความเร็วของยานพาหนะบนถนนที่ไม่ได้ลาดยางไว้ที่ 20 กม./ชม.	✓	ปฏิบัติตามมาตรการ โดยการจำกัดความเร็วของรถที่วิ่งบนถนนที่ไม่ได้ลาดยางให้ไม่เกิน 20 กิโลเมตรต่อชั่วโมง ซึ่งจะมีป้ายจำกัดความเร็วติดตั้งอยู่ นอกจากนี้ ได้เข้มงวดให้พนักงานทุกคนปฏิบัติตามระเบียบการจราจรอย่างเคร่งครัด	-	รูปที่ 2-4 และ ภาคผนวก ฉ

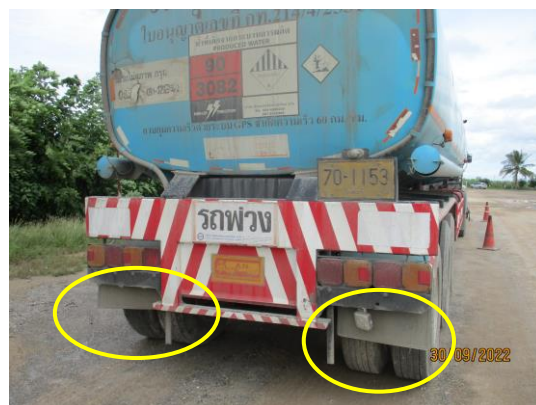
รูปที่ 2-5 รถที่ใช้ในโครงการติดตั้งแผ่นกันฝุ่นที่ล้อป้องกันฝุ่นฟุ้งกระจาย

4) ติดตั้งแผ่นกันฝุ่นที่ล้อทั้ง 4 ข้างของยานพาหนะที่ใช้ในโครงการฯ	✓	ปฏิบัติตามมาตรการ โดยกำหนดให้รถที่ใช้ในโครงการมีแผ่นยางกันฝุ่น เพื่อลดการกระจายของฝุ่นละอองไปรบกวนชุมชนที่อยู่ในใกล้เคียง	-	รูปที่ 2-5

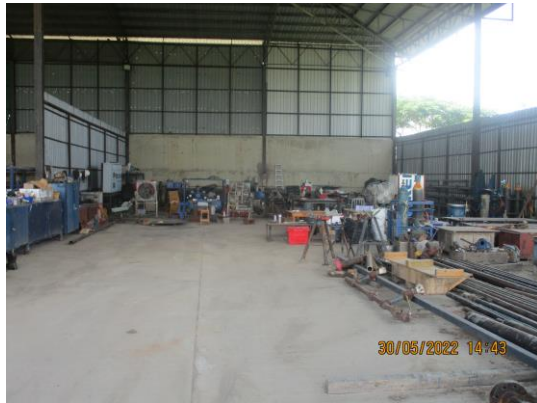
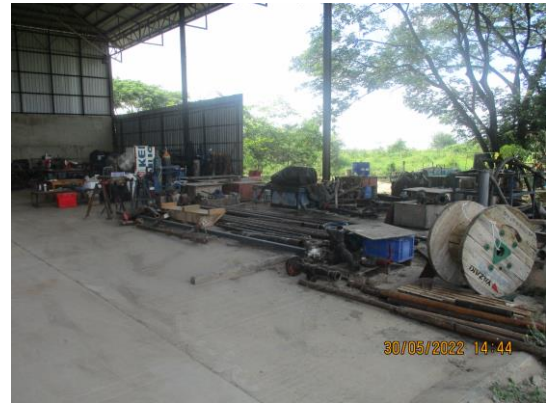
รูปที่ 2-6 พื้นที่ซ่อมบำรุงเครื่องจักรภายในสำนักงานของโครงการ

5) ตรวจสอบและบำรุงรักษาเครื่องจักรและยานพาหนะทั้งหมดตามที่ผู้ผลิตกำหนดไว้อย่างเหมาะสมและสม่ำเสมอ	✓	ปฏิบัติตามมาตรการ โดยมีการติดตามตรวจสอบและซ่อมบำรุงอย่างสม่ำเสมอตามแผนที่กำหนด สำหรับเครื่องจักรที่ไม่สามารถเคลื่อนย้ายได้ จะทำการซ่อมบำรุงบนอาคารภายในฐานหลุมผลิตสำหรับเครื่องจักรและยานพาหนะที่เคลื่อนย้ายได้จะนำไปซ่อมบำรุงที่สำนักงานของโครงการ	-	รูปที่ 2-6 และ ภาคผนวก จ-2

1.2 เสียง	1.2.1 เสียงรบกวนจากการทำงานของเครื่องจักร/เครื่องยนต์ต่างๆ เช่น ปัม และเครื่องกำเนิดไฟฟ้าภายในฐานหลุมผลิต รวมทั้งการขนส่งอุปกรณ์ และเครื่องจักรอาจจะรบกวนความสงบสุขของชุมชนใกล้เคียง	1) ตรวจสอบและบำรุงรักษาเครื่องจักรและยานพาหนะทั้งหมดตามที่ผู้ผลิตกำหนดไว้อย่างเหมาะสมและสม่ำเสมอ	✓	ปฏิบัติตามมาตรการ โดยมีการติดตามตรวจสอบและซ่อมบำรุงอย่างสม่ำเสมอตามแผนที่กำหนด สำหรับเครื่องจักรที่ไม่สามารถเคลื่อนย้ายได้จะทำการซ่อมบำรุงบนอาคารภายในฐานหลุมผลิต สำหรับเครื่องจักรและยานพาหนะที่เคลื่อนย้ายได้จะนำไปซ่อมบำรุงที่สำนักงานของโครงการ	-	รูปที่ 2-6 และ ภาคผนวก จ-2

5) ใช้ถาดรองน้ำมันเมื่อทำการซ่อมบำรุงยานพาหนะและทำการซ่อมบำรุงบนพื้นคอนกรีตเท่านั้น	✓	ปฏิบัติตามมาตรการ โดยมีการติดตามตรวจสอบและซ่อมบำรุงอย่างสม่ำเสมอตามแผนที่กำหนด สำหรับเครื่องจักรที่ไม่สามารถเคลื่อนย้ายได้ จะทำการซ่อมบำรุงบนถาดรองภายในฐานหลุมผลิต สำหรับเครื่องจักรและยานพาหนะที่เคลื่อนย้ายได้จะนำไปซ่อมบำรุงที่สำนักงานของโครงการ	-	รูปที่ 2-6 และ ภาคผนวก จ-2

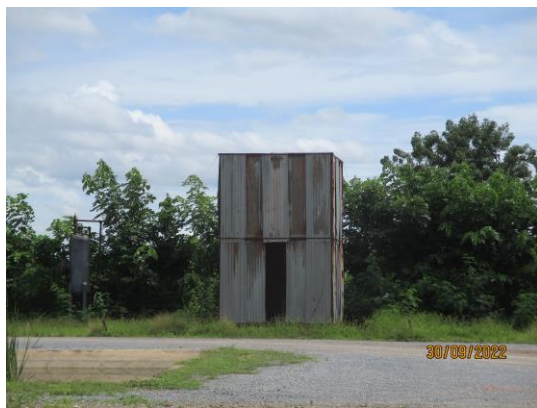
รูปที่ 2-7 ติดตั้งแผ่นกันรอบปล่องเผาก๊าซ

7) ติดตั้งแผ่นกันปล่องเผาก๊าซรอบบริเวณปล่องเผาก๊าซเพื่อป้องกันไม่ให้เปลวไฟดับเมื่อถูกลมพัด	✓	ปฏิบัติตามมาตรการ ทางโครงการได้พิจารณาติดตั้งกำแพงที่ท่าจากถังแก๊ส เพื่อป้องกันไม่ให้เปลวไฟดับและลดแสงรบกวนในเวลากลางคืน ทั้งนี้ เนื่องจากพื้นที่ฐานหลุมผลิต L53-D, L53-DC และ L53-D (ส่วนขยาย) อยู่ใกล้เคียงกัน โครงการจึงติดตั้งท่อก๊าซเพื่อนำมาเผาที่ปล่องเผาก๊าซเดียวกันซึ่งอยู่ในพื้นที่ฐานหลุมผลิต L53-D (ส่วนขยาย)	-	รูปที่ 2-7

2) ติดตั้งแผ่นกันปล่องเผือก้าชรอบบริเวณปล่องเผือก้าช เพื่อป้องกันแสงรบกวนในเวลากลางคืน	✓	ปฏิบัติตามมาตรการ ทางโครงการได้พิจารณาติดตั้งแผ่นกันที่ทำจากสังกะสี เพื่อป้องกันไม่ให้เปลวไฟนำดับ และลดแสงรบกวนในเวลากลางคืน ทั้งนี้ เนื่องจากพื้นที่ฐานหลุมผลิต L53-D, L53-DC และ L53-D (ส่วนขยาย) อยู่ใกล้เคียงกัน โครงการจึงติดตั้งท่อแก๊สเพื่อนำมาเผาที่ปล่องเผือก้าชเดียวกันซึ่งอยู่ในพื้นที่ฐานหลุมผลิต L53-D (ส่วนขยาย)	-	รูปที่ 2-7

10) ติดตั้งแผ่นกันปล่องเผาก๊าซรอบบริเวณปล่องเผาก๊าซ เพื่อลดความร้อนจากการเผาก๊าซจากหลุมผลิต	✓	ปฏิบัติตามมาตรการ ทางโครงการได้พิจารณาติดตั้งกำแพงที่ทำจากสังกะสี เพื่อป้องกันไม่ให้เปลวไฟนําดับและลดแสงรบกวนในเวลากลางคืน ทั้งนี้ เนื่องจากพื้นที่ฐานหลุมผลิต L53-D, L53-DC และ L53-D (ส่วนขยาย) อยู่ใกล้เคียงกัน โครงการจึงติดตั้งท่อก๊าซเพื่อนํามาเผาที่ปล่องเผาก๊าซเดียวกันซึ่งอยู่ในพื้นที่ฐานหลุมผลิต L53-D (ส่วนขยาย)	-	รูปที่ 2-7

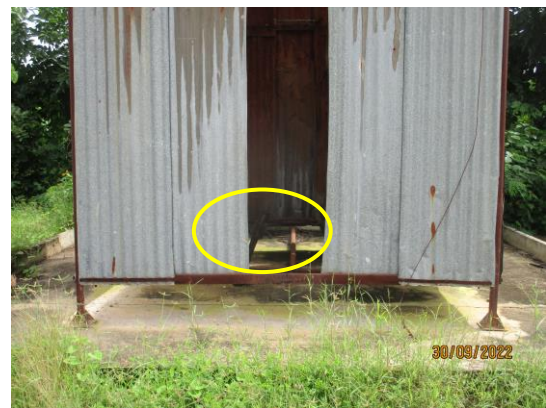
รูปที่ 2-8 ปล่องเผาก๊าซที่มีความสูงไม่เกิน 2 เมตร  
จากระดับฐานหลุมผลิต

1.3 แสง	1.3.1 แสงจากระบบเผือก้าชอาจก่อให้เกิดผลกระทบต่อพืชผลการเกษตรที่อยู่บริเวณใกล้เคียง ดังนั้น มาตรการป้องกันและลดผลกระทบด้านแสงจึงเป็นสิ่งที่จำเป็นต่อโครงการฯ	1) ใช้ปล่องเผือก้าชที่มีความสูงไม่เกิน 2 เมตรจากระดับฐานหลุมผลิต	✓	ปฏิบัติตามมาตรการ โครงการติดตั้งปล่องเผือก้าชที่มีความสูงไม่เกิน 2 เมตรจากระดับฐานหลุมผลิต	-	รูปที่ 2-8

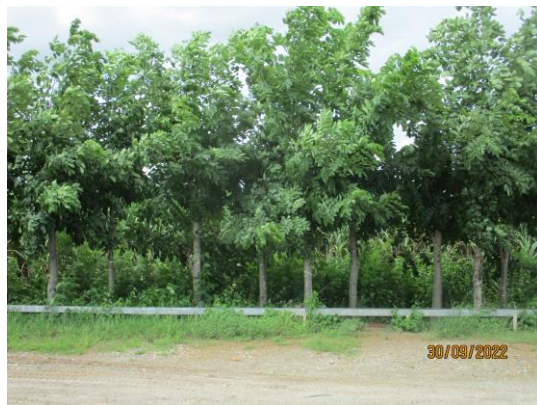
รูปที่ 2-9 การปลูกต้นไม้บริเวณรอบโครงการ

3) หากผลการทดสอบพบว่ามีปริมาณปิโตรเลียมคั่วในเชิงพาณิชย์ที่จะนำขึ้นมาผลิต โครงการฯ จะปลูกต้นไม้ 2 แนวในลักษณะสลับฟันปลารอบบริเวณพื้นที่ผลิตของโครงการฯ (หลังจากประสบผลสำเร็จในการทดสอบหลุม) เพื่อช่วยลดแสงรบกวนในเวลากลางคืน	✓	ปฏิบัติตามมาตรการ โดยทางโครงการทำการปลูกต้นไม้ล้อมรอบบริเวณโครงการ ในลักษณะ 2 แถว สลับฟันปลา	-	รูปที่ 2-9

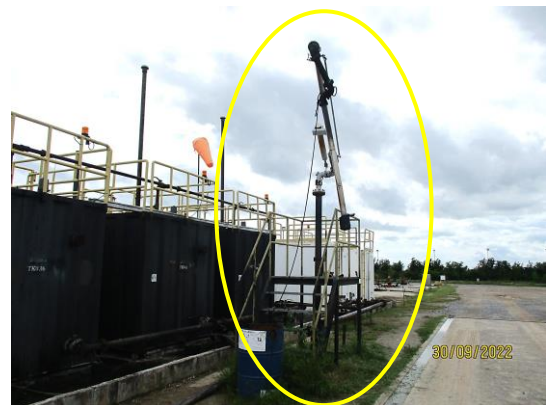
รูปที่ 2-10 ระบบการขนถ่ายแบบ Swing Type

1.4 ดินและน้ำใต้ดิน	1.4.1 กิจกรรมการทดสอบและผลิตปิโตรเลียมของโครงการฯ อาจส่งผลกระทบต่อ การปนเปื้อนสารเคมี และน้ำมันดิบลงสู่ดินและน้ำใต้ดิน หากไม่มีวิธีการจัดการและมาตรการที่รัดกุมในช่วงการทดสอบและผลิตปิโตรเลียม	1) ใช้ระบบการขนถ่ายน้ำมันจากถังกักเก็บแบบ Swing Type เพื่อป้องกันการหกรั่วไหลของน้ำมันขณะขนถ่าย	✓	ปฏิบัติตามมาตรการ โดยใช้ระบบการขนถ่ายน้ำมันจากถังกักเก็บแบบ Swing Type เพื่อป้องกันการรั่วไหลของน้ำมันขณะขนถ่าย	-	รูปที่ 2-10

1) ใช้ระบบการขนถ่ายน้ำมันจากถังกักเก็บแบบ Swing Type เพื่อป้องกันการหกรั่วไหลของน้ำมันขณะขนถ่าย	✓	ปฏิบัติตามมาตรการ โดยใช้ระบบการขนถ่ายน้ำมันจากถังกักเก็บแบบ Swing Type เพื่อป้องกันการรั่วไหลของน้ำมันขณะขนถ่าย	-	รูปที่ 2-10

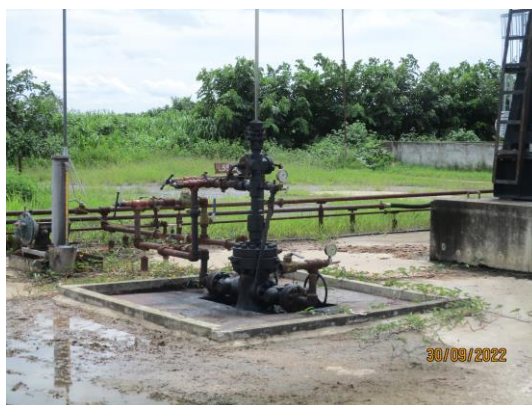
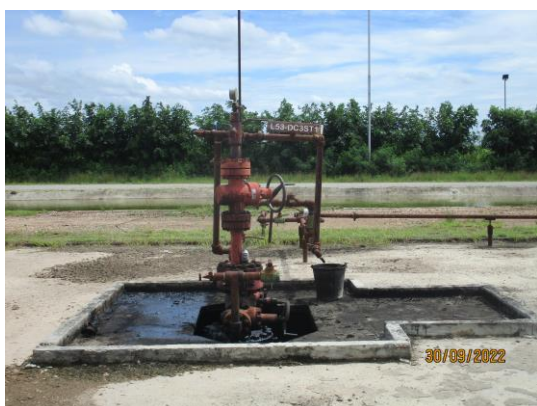
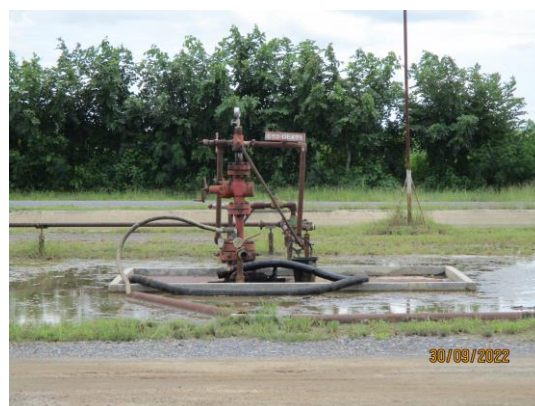
### รูปที่ 2-11 คั่นคอนกรีตโดยรอบหัวหลุมผลิต

2) ก่อสร้างคันกันโดยรอบปากหลุมเพื่อไม่ให้น้ำมันไหลมาปนเปื้อนภายในบริเวณปากหลุมและควบคุมระดับน้ำให้ต่ำกว่าปากบ่อตลอดเวลาโดยใช้รถสูบน้ำเพื่อป้องกันไม่ให้น้ำมันออกจากปากบ่อโดยเฉพาะในฤดูฝน	✓	ปฏิบัติตามมาตรการ โดยโครงการสร้างคันคอนกรีตล้อมรอบหัวหลุมผลิต	-	รูปที่ 2-11

2) ก่อสร้างคันกันโดยรอบปากหลุมเพื่อไม่ให้น้ำฝนไหลมาปนเปื้อนภายในบริเวณปากหลุมและควบคุมระดับน้ำให้ต่ำกว่าปากบ่อตลอดเวลาโดยใช้รถสูบน้ำเพื่อป้องกันไม่ให้น้ำล้นออกจากปากบ่อโดยเฉพาะในฤดูฝน	✓	ปฏิบัติตามมาตรการ โดยการสร้างคันคอนกรีตล้อมรอบหัวหลุมผลิต	-	รูปที่ 2-11

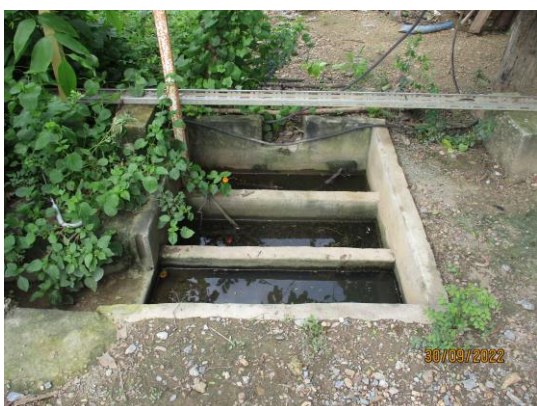
รูปที่ 2-12 บ่อดักคราบน้ำมันของโครงการ

3) บำรุงรักษาบ่อดักคราบน้ำมันของระบบระบายน้ำรอบนอกฐานหลุมผลิตเพื่อป้องกันไม่ให้น้ำมันรั่วไหลออกนอกพื้นที่	✓	ปฏิบัติตามมาตรการ โดยจัดให้มีรั้วระบายน้ำโดยรอบพื้นที่ฐานหลุมผลิต และมีทิศทางการไหลเข้าสู่บ่อดักน้ำมันก่อนไหลออกนอกพื้นที่โครงการ นอกจากนี้ ทางโครงการจัดให้มีเจ้าหน้าที่ทำความสะอาดและบำรุงรักษาพื้นที่โครงการ โดยจะเข้ามาดำเนินการเดือนละ 1 ครั้ง เพื่อให้พื้นที่โครงการมีความเป็นระเบียบเรียบร้อย รวมถึงระบบระบายน้ำสามารถใช้งานได้ตามวัตถุประสงค์	-	รูปที่ 2-12 และรูปที่ 2-13

3) บำรุงรักษาบ่อดักคราบน้ำมันของระบบระบายน้ำรอบนอกฐานหลุมผลิตเพื่อป้องกันไม่ให้น้ำมันรั่วไหลออกนอกพื้นที่	✓	ปฏิบัติตามมาตรการ โดยจัดให้มีการตรวจสอบและบำรุงรักษาบ่อดักคราบน้ำมัน และวางระบายนํ้าโดยรอบพื้นที่ฐานหลุมผลิตให้อยู่ในสภาพที่ดีและใช้งานได้ตามวัตถุประสงค์	-	รูปที่ 2-12 และรูปที่ 2-13

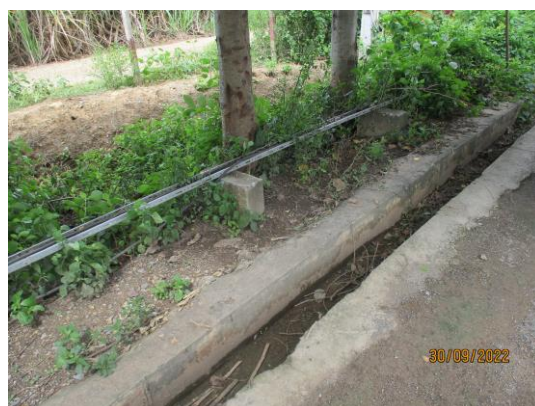
รูปที่ 2-13 รางระบายน้ำของโครงการ

11) ดูแลรักษาร่องระบายน้ำรอบพื้นที่โครงการฯ ให้พร้อมใช้งานอยู่เสมอ	✓	ปฏิบัติตามมาตรการ โดยจัดให้มีรางระบายน้ำโดยรอบพื้นที่ฐานหลุมผลิต และมีทิศทางการไหลเข้าสู่บ่อตกน้ำมันก่อนไหลออกนอกพื้นที่โครงการ นอกจากนี้ ทางโครงการจัดให้มีเจ้าหน้าที่ทำความสะอาดและบำรุงรักษาพื้นที่โครงการ โดยจะเข้ามาดำเนินการเดือนละ 1 ครั้ง เพื่อให้พื้นที่โครงการมีความเป็นระเบียบเรียบร้อย รวมถึงระบบระบายน้ำสามารถใช้งานได้ตามวัตถุประสงค์	-	รูปที่ 2-12 และ รูปที่ 2-13

5) บำรุงรักษาปิดกั้นคราบน้ำมันของระบบระบายน้ำรอบพื้นที่ฐานหลุมผลิตเพื่อป้องกันไม่ให้เกิดการรั่วไหลออกนอกพื้นที่	✓	ปฏิบัติตามมาตรการ โดยจัดให้มีรั้วระบายน้ำโดยรอบพื้นที่ฐานเจาะ และมีทิศทางการไหลเข้าสู่บ่อดักน้ำมันก่อนไหลออกนอกพื้นที่โครงการ นอกจากนี้ ทางโครงการจัดให้มีเจ้าหน้าที่ทำความสะอาดและบำรุงรักษาพื้นที่โครงการ โดยจะเข้ามาดำเนินการเดือนละ 1 ครั้ง เพื่อให้พื้นที่โครงการมีความเป็นระเบียบเรียบร้อย รวมถึงระบบระบายน้ำสามารถใช้งานได้ตามวัตถุประสงค์	-	รูปที่ 2-12 และ รูปที่ 2-13

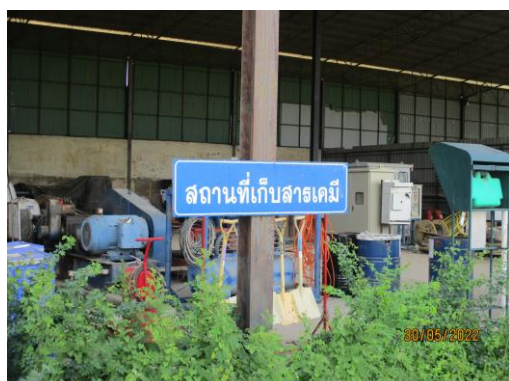
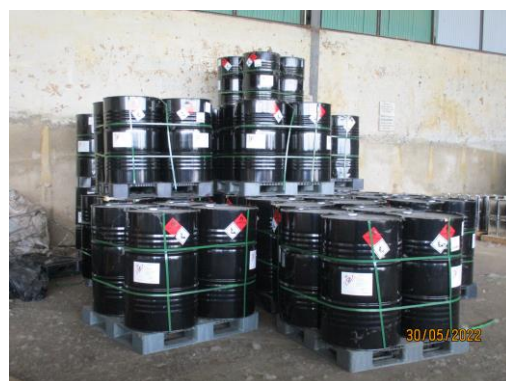
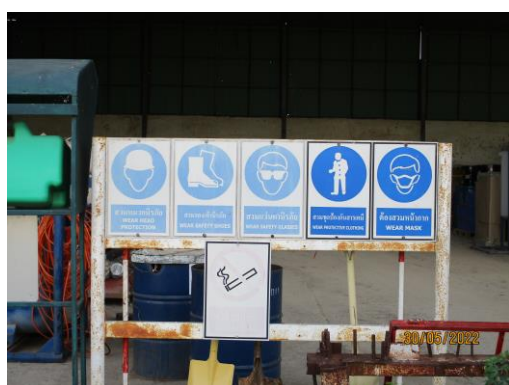
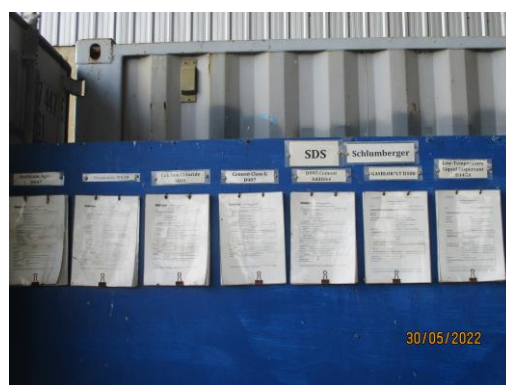
รูปที่ 2-14 อาคารเก็บสารเคมีภายในสำนักงานของโครงการ

4) จัดเก็บสารเคมีในพื้นที่ปลอดภัยซึ่งมีพื้นซีเมนต์หรือแผ่นพลาสติกรองรับและมีคันกันโดยรอบรวมทั้งมีการจัดการสารเคมีต่างๆ ตามที่กำหนดไว้ในเอกสารความปลอดภัยเคมีภัณฑ์ (Material Safety Data Sheet - MSDS)	✓	ปฏิบัติตามมาตรการ ทางโครงการได้จัดให้มีอาคารเก็บสารเคมีบริเวณสำนักงานของโครงการ จึงไม่มีการจัดเก็บสารเคมีในพื้นที่ฐานหลุมผลิต นอกจากนี้ได้จัดเตรียมเอกสารกำกับความปลอดภัยเคมีภัณฑ์เพื่อเป็นข้อมูลทางด้านสุขภาพ และความปลอดภัยของสารเคมีที่มีการใช้งาน	-	รูปที่ 2-14

4) จัดเก็บสารเคมีในพื้นที่ปลอดภัยซึ่งมีพื้นซีเมนต์หรือแผ่นพลาสติกรองรับและมีคันกันโดยรอบ รวมทั้งมีการจัดการสารเคมีต่างๆ ตามที่กำหนดไว้ในเอกสารความปลอดภัยเคมีภัณฑ์ (Material Safety Data Sheet - MSDS)	✓	ปฏิบัติตามมาตรการ ทางโครงการได้จัดให้มีอาคารเก็บสารเคมีบริเวณสำนักงานของโครงการ จึงไม่มีการจัดเก็บสำรองสารเคมีในพื้นที่ฐานหลุมผลิต นอกจากนี้ได้จัดเตรียมเอกสารกำกับความปลอดภัยเคมีภัณฑ์เพื่อเป็นข้อมูลทางด้านสุขภาพ และความปลอดภัยของสารเคมีที่มีการใช้งาน	-	รูปที่ 2-14

2) จัดเก็บสารเคมีในพื้นที่ปลอดภัยซึ่งมีพื้นซีเมนต์หรือแผ่นพลาสติกรองรับและมีคั่นกันโดยรอบ รวมทั้งมีการจัดการสารเคมีต่างๆ ตามที่กำหนดไว้ในเอกสารความปลอดภัยเคมีภัณฑ์ (Material Safety Data Sheet - MSDS)	✓	ปฏิบัติตามมาตรการ ทางโครงการได้จัดให้มีอาคารเก็บสารเคมีบริเวณสำนักงานของโครงการ จึงไม่มีการจัดเก็บสารเคมีในพื้นที่ฐานหลุมผลิต นอกจากนี้ได้จัดเตรียมเอกสารกำกับความปลอดภัยเคมีภัณฑ์เพื่อเป็นข้อมูลทางด้านสุขภาพและความปลอดภัยของสารเคมีที่มีการใช้งาน	-	รูปที่ 2-14

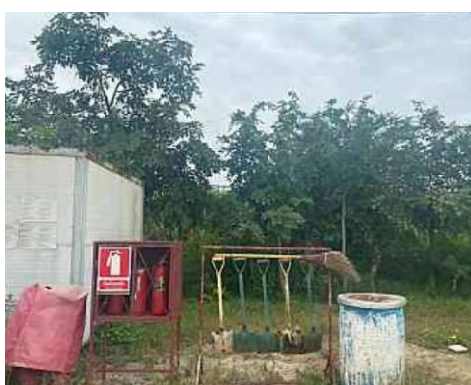
รูปที่ 2-15 ชุดอุปกรณ์ทำความสะอาดคราบน้ำมันและวัสดุดูดซับที่จัดเตรียมไว้

6) จัดให้มีชุดอุปกรณ์ทำความสะอาดคราบน้ำมันและฝักอบรมทิมปฏิบัติการกำจัดคราบน้ำมัน	✓	ปฏิบัติตามมาตรการ โดยทางโครงการได้มีการจัดเตรียมชุดอุปกรณ์ทำความสะอาดคราบน้ำมันและวัสดุดูดซับไว้ภายในฐานหลุมผลิตตามแผนรองรับเหตุฉุกเฉิน พร้อมทั้งได้จัดให้มีการอบรมการตอบโต้เหตุฉุกเฉินและระบบการจัดการด้านอาชีวอนามัย ความปลอดภัย และสิ่งแวดล้อม และเรื่องต่างๆ ที่เกี่ยวข้องกับมาตรฐานความปลอดภัยแก่ผู้ปฏิบัติงานตามแผนการดำเนินงานของโครงการ	-	รูปที่ 2-15 ภาคผนวก จ-3 และ ภาคผนวก จ-4

7) ในกรณีที่เกิดการรั่วไหลของน้ำมันดิบหรือสารเคมีให้ปฏิบัติตามแผนการรองรับเหตุการณ์รั่วไหล	✓	ปฏิบัติตามมาตรการ โดยทางโครงการได้มีการจัดเตรียมชุดอุปกรณ์ทำความสะอาดคราบน้ำมันและวัสดุดูดซับไว้ภายในฐานหลุมผลิตตามแผนรองรับเหตุฉุกเฉิน พร้อมทั้งได้จัดให้มีการอบรมการตอบโต้เหตุฉุกเฉินและระบบการจัดการด้านอาชีวอนามัย ความปลอดภัย และสิ่งแวดล้อม และเรื่องต่างๆ ที่เกี่ยวข้องกับมาตรฐานความปลอดภัยแก่ผู้ปฏิบัติงานตามแผนการดำเนินงานของโครงการ	-	รูปที่ 2-15 ภาคผนวก จ-1 ภาคผนวก จ-3 และ ภาคผนวก จ-4

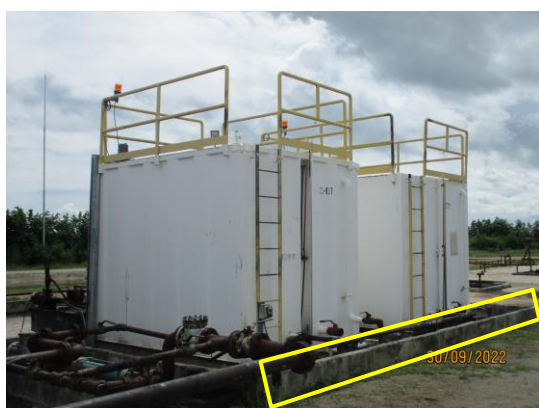
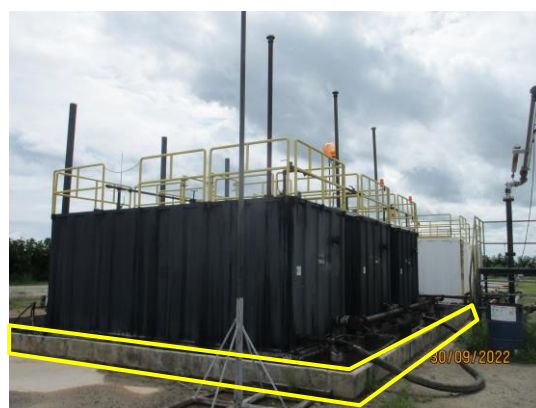
รูปที่ 2-16 คันคอนกรีตล้อมรอบถังเก็บน้ำมันดิบและน้ำจากกระบวนการผลิต

1.5 คุณภาพน้ำผิวดิน	1.5.1 กิจกรรมการทดสอบและผลิตปิโตรเลียมอาจจะส่งผลกระทบต่อ การปนเปื้อนลงสู่แหล่งน้ำผิวดินที่อยู่ใกล้เคียงทำให้ คุณภาพน้ำเสื่อมโทรม และส่งผลกระทบต่อสิ่งมีชีวิตที่อยู่ในแหล่งน้ำ	8) สร้างคันกันรอบบริเวณถังเก็บน้ำมันดิบเพื่อสำรองให้เป็นบริเวณกันการรั่วไหล	✓	ปฏิบัติตามมาตรการ โดยได้จัดสร้างคันกันล้อมรอบบริเวณถังเก็บน้ำมันดิบและน้ำจากกระบวนการผลิตเป็นคันคอนกรีต เพื่อป้องกันการรั่วไหลสู่ดิน และน้ำใต้ดิน	-	รูปที่ 2-16

8) สร้างคันกันรอบบริเวณถังเก็บน้ำมันดิบเพื่อสำรองให้เป็นบริเวณกันการรั่วไหล	✓	ปฏิบัติตามมาตรการ โดยได้จัดสร้างคันกันล้อมรอบบริเวณถังเก็บน้ำมันดิบและน้ำจากกระบวนการผลิตเป็นคันคอนกรีต เพื่อป้องกันการรั่วไหลสู่ดินและน้ำใต้ดิน	-	รูปที่ 2-16

3) สร้างคั่นกันรอบบริเวณถังเก็บน้ำมันดิบเพื่อสำรองให้เป็นบริเวณกันการรั่วไหล	✓	ปฏิบัติตามมาตรการ โดยได้จัดสร้างคั่นกันล้อมรอบบริเวณถังเก็บน้ำมันดิบและน้ำจากกระบวนการผลิตเป็นคันคอนกรีต เพื่อป้องกันการรั่วไหลสู่ดิน และน้ำใต้ดิน	-	รูปที่ 2-16

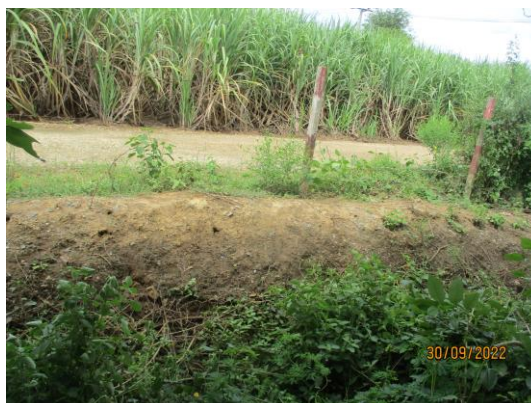
รูปที่ 2-17 ร้วและคันดินรอบพื้นที่ฐานหลุมผลิต

9) สร้างแนวคันดินกันตามแนวรั้วรอบฐานหลุมผลิตเพื่อรองรับการรั่วไหลและป้องกันการไหลบ่าของน้ำจากพื้นที่โครงการฯ	✓	ปฏิบัติตามมาตรการ มีการสร้างคันดินบดอัดตามแนวรั้วรอบบริเวณพื้นที่โครงการ	-	รูปที่ 2-17

10) สร้างแนวคันดินกันตามแนวรั้วรอบฐานหลุมผลิตเพื่อรองรับการรั่วไหลและป้องกันการไหลบ่าของน้ำจากพื้นที่โครงการฯ	✓	ปฏิบัติตามมาตรการ มีการสร้างคันดินบดอัดตามแนวรั้วรอบบริเวณพื้นที่โครงการ	-	รูปที่ 2-17

9) สร้างแนวคันดินกันตามแนวรั้วรอบพื้นที่ฐานหลุมผลิต เพื่อรองรับการรั่วไหลและป้องกันการไหลบ่าของน้ำจากพื้นที่โครงการฯ	✓	ปฏิบัติตามมาตรการ มีการสร้างคันดินบดอัดตามแนวรั้วรอบบริเวณพื้นที่โครงการ	-	รูปที่ 2-17

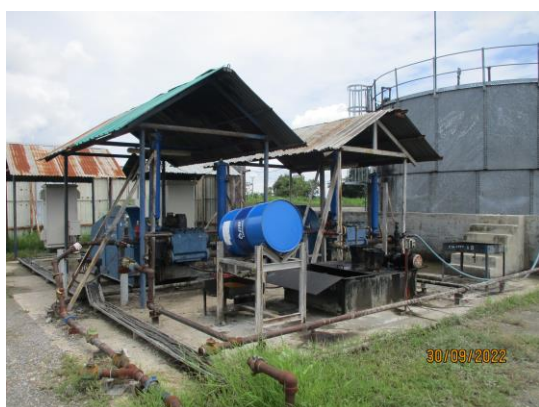
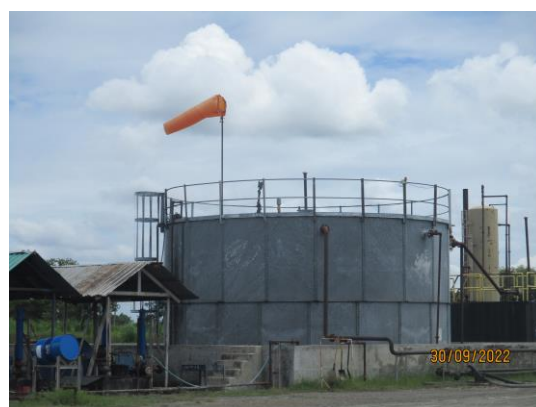
รูปที่ 2-18 หลุมอัดกลับน้ำจากกระบวนการผลิต พื้นที่ฐานผลิต L53-G

9) ดำเนินการอัดกลับน้ำที่เกิดจากกระบวนการผลิตทั้งหมดลงสู่หลุมอัดกลับน้ำหรือส่งกำจัดโดยการเผาที่โรงปูนซีเมนต์ จังหวัดสระบุรี และเป็นโรงปูนที่ได้รับอนุญาตจากหน่วยงานราชการในการกำจัดของเสีย	✓	ปฏิบัติตามมาตรการ โครงการได้ดำเนินการนำน้ำที่เกิดจากกระบวนการผลิตส่งไปอัดกลับที่หลุมอัดกลับน้ำ L53-G ทั้งหมดภายใต้การควบคุมของกรมเชื้อเพลิงธรรมชาติ	-	รูปที่ 2-18

1.7 พืชบก	1.7.1 กิจกรรมการทดสอบและผลิตปิโตรเลียมอาจส่งผลทำให้เกิดความเสียหายต่อพืชและต้นไม้ที่อยู่ใกล้เคียง หากเกิดการรั่วไหลของสารเคมี น้ำมันเชื้อเพลิง และน้ำมันที่ได้จากการผลิต ออกจากฐานหลุมผลิต	1) ดำเนินการอัดกลับน้ำที่เกิดจากกระบวนการผลิตทั้งหมดลงสู่หลุมอัดกลับน้ำหรือส่งกำจัดโดยการเผาที่โรงปูนซีเมนต์ จังหวัดสระบุรี และเป็นโรงปูนที่ได้รับอนุญาตจากหน่วยงานราชการในการกำจัดของเสีย	✓	ปฏิบัติตามมาตรการ โครงการได้ดำเนินการนำน้ำที่เกิดจากกระบวนการผลิตส่งไปอัดกลับที่หลุมอัดกลับน้ำ L53-G ทั้งหมด ภายใต้การควบคุมของกรมเชื้อเพลิงธรรมชาติ	-	รูปที่ 2-18

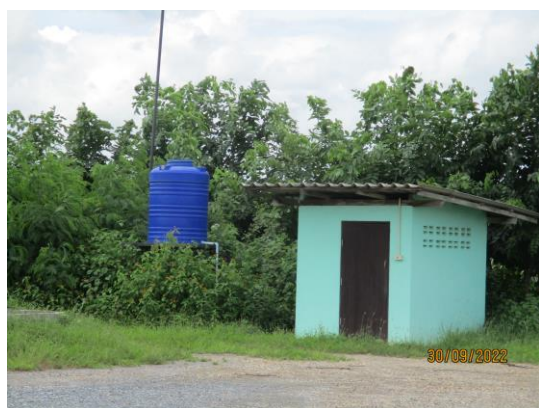
รูปที่ 2-19 ห้องสุขาของโครงการ

12) ติดตั้งถังบำบัดน้ำเสียในฐานหลุมผลิตเพื่อรองรับน้ำเสียและสิ่งปฏิกูล	✓	ปฏิบัติตามมาตรการ ทางโครงการจัดให้มีห้องน้ำ พร้อมบ่อเกรอะที่บริเวณฐานหลุมผลิต	-	รูปที่ 2-19
