รูปแสดงการปฏิบัติตามมาตรการป้องกันและแก้ไขผลกระทบสิ่งแวดล้อม และมาตรการติดตามตรวจสอบผลกระทบสิ่งแวดล้อม  
โครงการอาคารชุด Artemis Bangkok (อาร์ทีมิส กรุงเทพฯ)  
ระหว่างเดือนกรกฎาคม - ธันวาคม พ.ศ. 2566

โครงการอาคารชุด Artemis Bangkok (อาร์ทีมิส กรุงเทพฯ)

ระหว่างเดือนกรกฎาคม - ธันวาคม พ.ศ. 2566

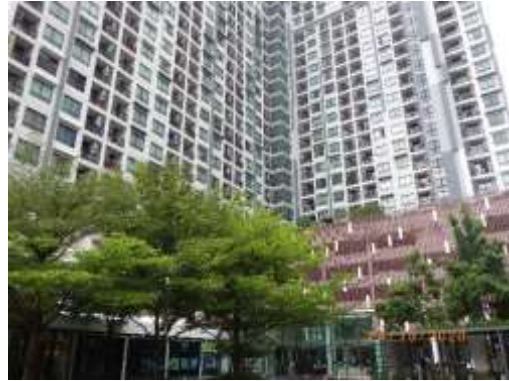
รูปที่ 2-1 โครงการเป็นระเบียบเรียบร้อยตามภูมิสถาปัตย์ที่ได้ออกแบบไว้

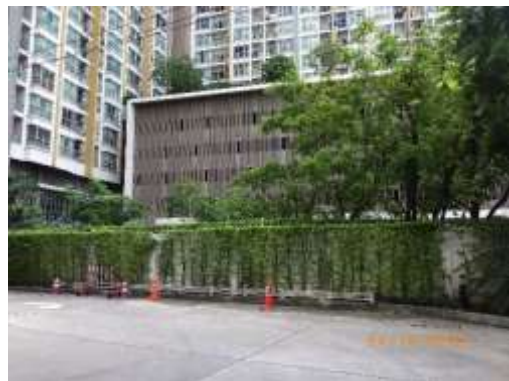
รูปที่ 2-3 รั้ว/กำแพงรอบพื้นที่โครงการให้อยู่ในสภาพดีตลอดเวลา

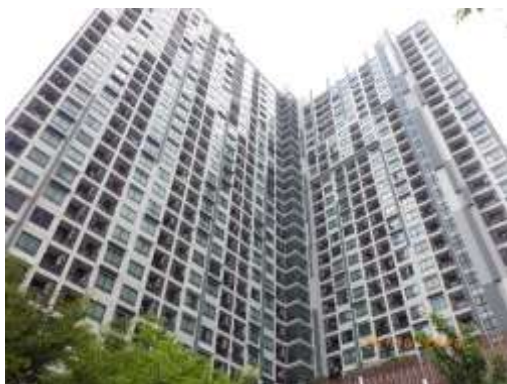
รูปที่ 2-4 โครงสร้างของอาคารอยู่ในสภาพดีตามที่ได้รับการออกแบบไว้

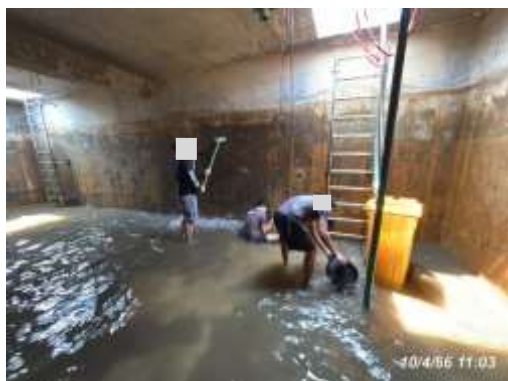
รูปที่ 2-18 การล้างทำความสะอาดถังเก็บน้ำสำรอง

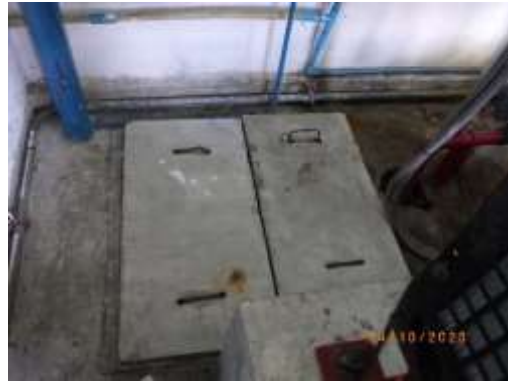
รูปที่ 2-23 ฝาลังเก็บน้ำใต้ดินมี 2 ฝาลัง

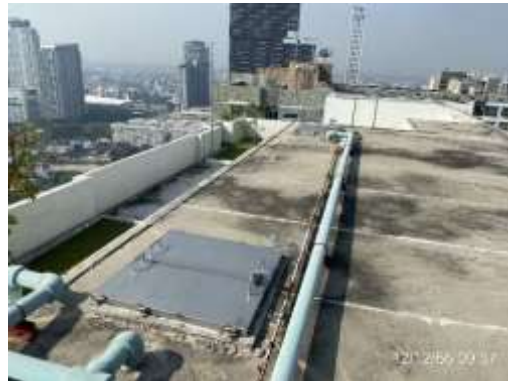
รูปที่ 2-24 ฝาลังเก็บน้ำชั้นดาดฟ้ามี 2 ฝาลัง

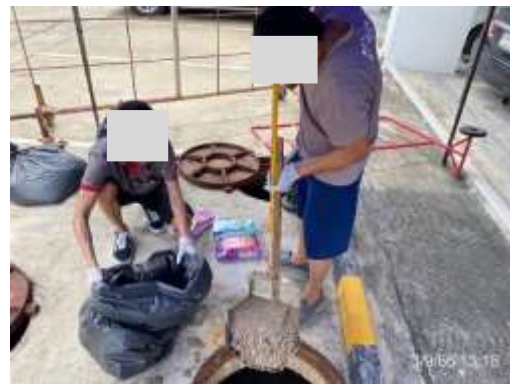
รูปที่ 2-28 การสูบน้ำออกถังไขมัน

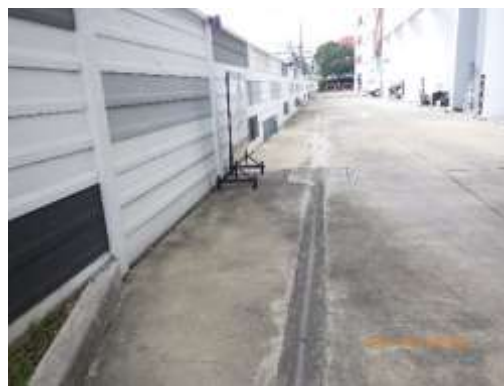
รูปที่ 2-34 กำแพง Retaining Wall ของโครงการ

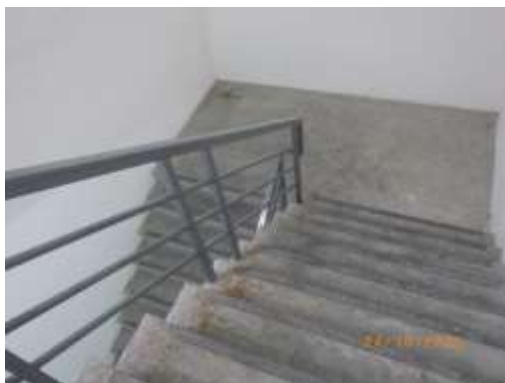
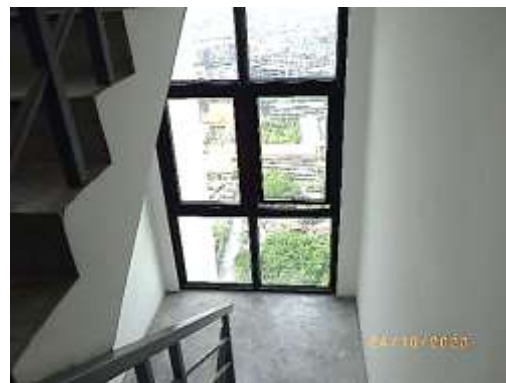
รูปที่ 2-62 บริเวณเส้นทางหนีไฟไม่มีสิ่งกีดขวาง

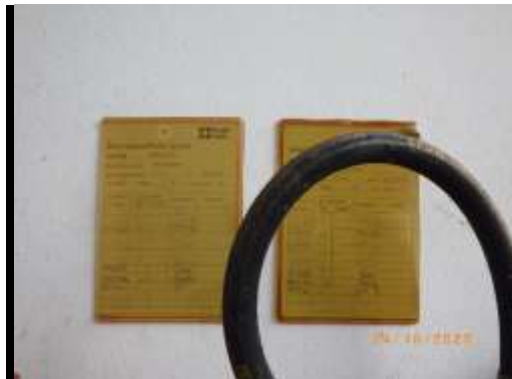
รูปที่ 2-65 ตรวจสอบระบบป้องกันอัคคีภัย
