ผลการปฏิบัติตามมาตรการป้องกันและแก้ไขผลกระทบสิ่งแวดล้อม

ตารางที่ 2-1 ผลการปฏิบัติตามมาตรการป้องกันและแก้ไขผลกระทบสิ่งแวดล้อมโครงการอาคารชุดพักอาศัย ดาวน์ทาวน์ 49 (ระยะดำเนินการ) ระหว่างเดือนกรกฎาคม-ธันวาคม พ.ศ. 2566

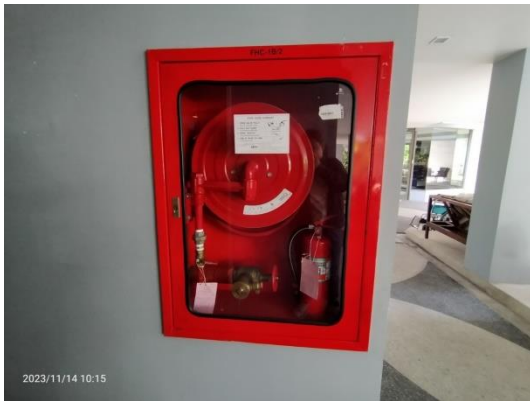
รูปที่ 2-2 ถังดับเพลิงชนิดมือถือและคำแนะนำการใช้
ตู้เก็บสายฉีดน้ำดับเพลิง

3.7 การป้องกันอัคคีภัย 1. จัดให้มีระบบป้องกันและเตือนอัคคีภัยของโครงการ รายละเอียดดังนี้ <u>ระบบป้องกันอัคคีภัย</u> 1) นำน้ำใช้จากถังเก็บน้ำใต้ดินและถังเก็บน้ำชั้นดาดฟ้าของ	-โครงการมีการจัดให้มีระบบป้องกันและเตือนอัคคีภัยของโครงการ	-	รูปที่ 2-2 รูปที่ 2-3 รูปที่ 2-4 รูปที่ 2-5

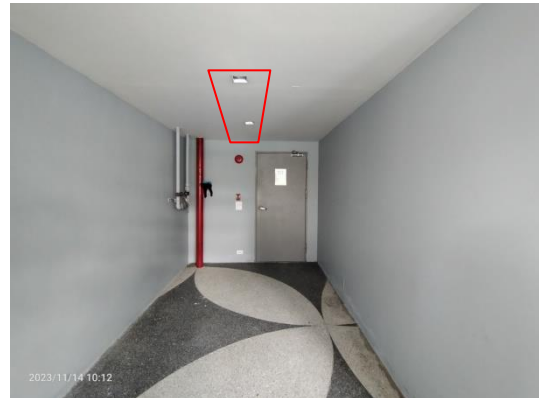
รูปที่ 2-11 ไฟ LED

เงื่อนไขตามมาตรการ	ผลการปฏิบัติตามมาตรการ	ปัญหา อุปสรรค ที่ไม่สามารถปฏิบัติ ตามมาตรการและแนวทางแก้ไข	ภาพประกอบ/ เอกสารสนับสนุน
<p>ส่วนที่มีการปรับอากาศของอาคาร A และอาคาร B เท่ากับ 8 วัตต์/ตารางเมตร เท่ากัน ซึ่งไม่เกิน 10 วัตต์/ตารางเมตร</p> <p>1.2 ระบบไฟฟ้าแสงสว่าง</p> <ul style="list-style-type: none"> - การใช้ไฟฟ้าส่องสว่างภายในอาคาร ต้องให้ได้ระดับความส่องสว่างสำหรับงานแต่ละประเภทอย่างเพียงพอ และเป็นไปตามกฎหมายว่าด้วย การควบคุมอาคารหรือกฎหมายเฉพาะว่าด้วยการนั้น กำหนด <p>1.3 ระบบปรับอากาศ</p> <ul style="list-style-type: none"> - ระบบปรับอากาศที่ติดตั้งภายในอาคาร ต้องมีค่าสัมประสิทธิ์สมรรถนะขั้นต่ำ ค่าประสิทธิภาพ การให้ความเย็น และค่าพลังงานไฟฟ้าต่อตัน ความเย็น เป็นไปตามที่รัฐมนตรีประกาศกำหนด 			
<p>2. กำหนดให้มีมาตรการอนุรักษ์พลังงานไฟฟ้าของเจ้าของโครงการ มีดังนี้</p> <p>(1) ปลุกต้นไม้ภายในโครงการให้มากที่สุด ในบริเวณพื้นที่ว่าง ซึ่งไม่ใช่ถนนและทางวิ่งเพื่อลดภาระการทำงาน</p> <p>(2) ใช้ฉนวนบุเพดาน ซึ่งสามารถลดกำลังการใช้ระบบปรับอากาศลงได้ 1 ตันความเย็นต่อพื้นที่ 100 ตารางเมตร</p>	<p>- โครงการกำหนดให้มีมาตรการอนุรักษ์พลังงานไฟฟ้าของเจ้าของโครงการ มีดังนี้</p> <p>(1) ปลุกต้นไม้ภายในโครงการให้มากที่สุด</p> <p>(2) ใช้ฉนวนบุเพดาน</p> <p>(3) ติดป้ายประชาสัมพันธ์ภายในพื้นที่โครงการให้ทำการล้างแอร์</p> <p>(4) โครงการประสานกับช่างซ่อม/ล้างแอร์ โดยจัดให้มีช่วงลดราคาใน</p>	-	<p>รูปที่ 2-1</p> <p>รูปที่ 2-4</p> <p>รูปที่ 2-11</p> <p>รูปที่ 2-57</p>

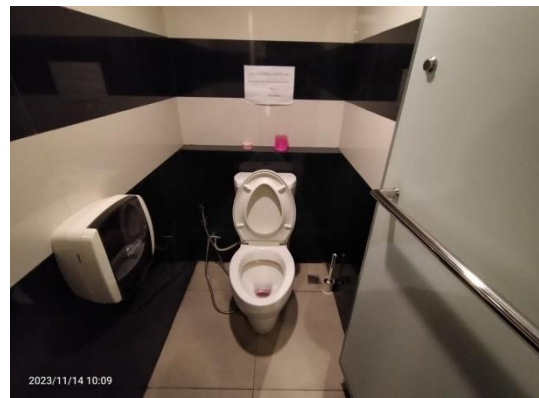
รูปที่ 2-12 เลือกใช้สุขภัณฑ์ที่อนุรักษ์พลังงาน

4. ในการออกแบบเลือกใช้สุขภัณฑ์ที่ประหยัดน้ำ หรืออุปกรณ์ที่มีประสิทธิภาพสูงทั้งก๊อกประหยัดน้ำ ชักโครก และหัวฉีดประหยัดน้ำ	- โครงการมีการเลือกใช้สุขภัณฑ์ที่ประหยัดน้ำ หรืออุปกรณ์ที่มีประสิทธิภาพสูงทั้งก๊อกประหยัดน้ำ ชักโครก และหัวฉีดประหยัดน้ำ	-	รูปที่ 2-12

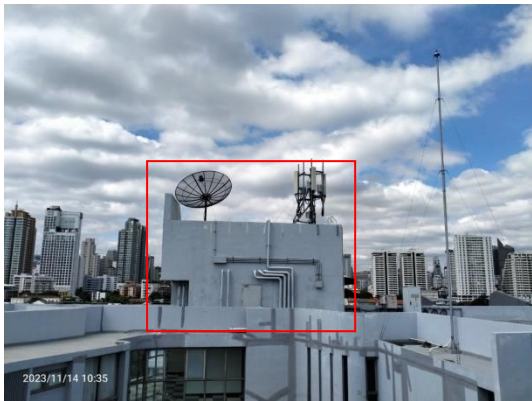
รูปที่ 2-19 ถังเก็บน้ำใช้ชั้นดาดฟ้า

เงื่อนไขตามมาตรการ	ผลการปฏิบัติตามมาตรการ	ปัญหา อุปสรรค ที่ไม่สามารถปฏิบัติ ตามมาตรการและแนวทางแก้ไข	ภาพประกอบ/ เอกสารสนับสนุน
2.2 นิเวศวิทยาทางน้ำ - ดูแลรักษาระบบบำบัดน้ำเสียแต่ละชุดให้สามารถทำงานได้อย่างต่อเนื่องและมีประสิทธิภาพ	- โครงการมีการดูแลรักษาระบบบำบัดน้ำเสียแต่ละชุดให้สามารถทำงานได้อย่างต่อเนื่องและมีประสิทธิภาพ	-	รูปที่ 2-67
3 คุณค่าการใช้ประโยชน์ของมนุษย์ 3.1 การใช้น้ำ 1. จัดให้มีการสำรองน้ำใช้สำหรับแต่ละอาคาร ดังนี้ อาคาร A - ถังเก็บน้ำใต้ดิน จำนวน 1 ถัง สำรองน้ำเพื่ออุปโภคบริโภคทั้งหมด ปริมาณ 45 ลูกบาศก์เมตร - ถังเก็บน้ำชั้นดาดฟ้า จำนวน 1 ถัง สำรองน้ำเพื่ออุปโภคบริโภคทั้งหมด ปริมาณ 15 ลูกบาศก์เมตร อาคาร B - ถังเก็บน้ำใต้ดิน จำนวน 1 ถัง สำรองน้ำเพื่ออุปโภคบริโภคทั้งหมด ปริมาณ 120 ลูกบาศก์เมตร - ถังเก็บน้ำชั้นดาดฟ้า จำนวน 1 ถัง สำรองน้ำเพื่ออุปโภคบริโภคทั้งหมด ปริมาณ 30 ลูกบาศก์เมตร	- โครงการจัดให้มีการสำรองน้ำใช้สำหรับแต่ละอาคาร ดังนี้ อาคาร A - ถังเก็บน้ำใต้ดิน จำนวน 1 ถัง สำรองน้ำเพื่ออุปโภคบริโภคทั้งหมด ปริมาณ 45 ลูกบาศก์เมตร - ถังเก็บน้ำชั้นดาดฟ้า จำนวน 1 ถัง สำรองน้ำเพื่ออุปโภคบริโภคทั้งหมด ปริมาณ 15 ลูกบาศก์เมตร อาคาร B - ถังเก็บน้ำใต้ดิน จำนวน 1 ถัง สำรองน้ำเพื่ออุปโภคบริโภคทั้งหมด ปริมาณ 120 ลูกบาศก์เมตร - ถังเก็บน้ำชั้นดาดฟ้า จำนวน 1 ถัง สำรองน้ำเพื่ออุปโภคบริโภคทั้งหมด ปริมาณ 30 ลูกบาศก์เมตร	-	รูปที่ 2-19 รูปที่ 2-37

3. ควบคุมการสูบน้ำขึ้นถังเก็บน้ำขึ้นดาดฟ้า และการจ่ายน้ำด้วยระบบตั้งเวลา โดยกำหนดเวลาการสูบน้ำให้อยู่ในช่วง 24.00-05.00 น. ซึ่งอยู่นอกช่วงเวลาที่พักอาศัยใกล้เคียงมีการใช้น้ำมาก	- โครงการมีการควบคุมการสูบน้ำขึ้นถังเก็บน้ำขึ้นดาดฟ้า และการจ่ายน้ำด้วยระบบตั้งเวลา โดยกำหนดเวลาการสูบน้ำให้อยู่ในช่วง 24.00-05.00 น. ซึ่งอยู่นอกช่วงเวลาที่พักอาศัยใกล้เคียงมีการใช้น้ำมาก	-	รูปที่ 2-19 รูปที่ 2-24

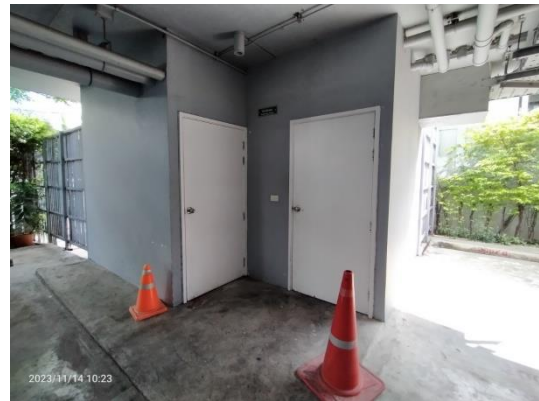
รูปที่ 2-20 ห้องพักขยะรวม

7. จัดให้มีห้องพักมูลฝอยรวม โดยแบ่งเป็นห้องพักมูลฝอยแห้ง และ	- จัดให้มีห้องพักมูลฝอยรวม โดยแบ่งเป็นห้องพักมูลฝอยแห้งและ	-	รูปที่ 2-20

10. ห้องพักมูลฝอยรวมจะปิดมิดชิด เพื่อป้องกันกลิ่นรบกวนผู้อยู่อาศัยและชุมชนบริเวณใกล้เคียง โดยจะเปิดเฉพาะช่วงที่มีการเก็บขนมูลฝอยเท่านั้น	- โครงการจัดให้ห้องพักมูลฝอยรวมมีการปิดมิดชิด เพื่อป้องกันกลิ่นรบกวนผู้อยู่อาศัยและชุมชนบริเวณใกล้เคียง โดยจะเปิดเฉพาะช่วงที่มีการเก็บขนมูลฝอยเท่านั้น	-	รูปที่ 2-20

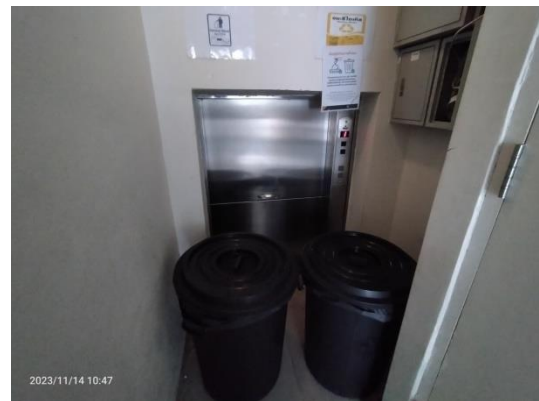
รูปที่ 2-23 ลิฟต์ขนขยะ

เงื่อนไขตามมาตรการ	ผลการปฏิบัติตามมาตรการ	ปัญหา อุปสรรค ที่ไม่สามารถปฏิบัติ ตามมาตรการและแนวทางแก้ไข	ภาพประกอบ/ เอกสารสนับสนุน
และห้องพักมูลฝอยเปียกอย่างชัดเจน ซึ่งห้องพัก มูลฝอยแต่ละห้องสามารถรองรับมูลฝอยแต่ละประเภท ได้ ไม่น้อยกว่า 3 เท่า ของปริมาณมูลฝอยที่เกิดขึ้น	ห้องพักมูลฝอยเปียกอย่างชัดเจน ซึ่งห้องพัก มูลฝอยแต่ละห้องสามารถรองรับมูลฝอยแต่ละประเภท ได้ ไม่น้อยกว่า 3 เท่า ของปริมาณมูลฝอยที่เกิดขึ้น		รูปที่ 2-23

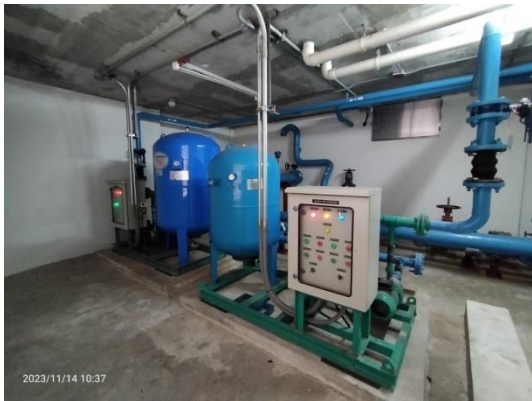
รูปที่ 2-24 ปั๊มน้ำใช้

เงื่อนไขตามมาตรการ	ผลการปฏิบัติตามมาตรการ	ปัญหา อุปสรรค ที่ไม่สามารถปฏิบัติ ตามมาตรการและแนวทางแก้ไข	ภาพประกอบ/ เอกสารสนับสนุน
<p>แต่ละอาคาร ที่สำรองน้ำไว้เพื่อการอุปโภค-บริโภค มาใช้ดับเพลิง โดยใช้เครื่องสูบน้ำประปา และ Booster Pump เพื่อเพิ่มแรงดันในการจ่ายน้ำจากถังเก็บน้ำใต้ดินและ ถังเก็บน้ำชั้นดาดฟ้ามาตามท่อเย็นภายในอาคารเข้าสู่ตู้เก็บ สายฉีดน้ำดับเพลิงพร้อมอุปกรณ์ (FHC) ในแต่ละชั้นต่อไป</p> <p>2) จัดให้มีท่อยืน (Stand Pipe) โดยอาคาร A จัดให้มีท่อยืนขนาดเส้นผ่านศูนย์กลาง 4 นิ้ว จำนวน 1 ท่อ และอาคาร B จัดให้มีท่อยืนขนาดเส้นผ่านศูนย์กลาง 4 นิ้ว จำนวน 2 ท่อ เพื่อรับน้ำดับเพลิงจากถังเก็บน้ำใต้ดินและถังเก็บน้ำ ชั้นดาดฟ้ารวมถึงรับน้ำจากกรดดับเพลิงสถานีดับเพลิง คลองเตย มาใช้ดับเพลิงกรณีเกิดเหตุเพลิงไหม้</p> <p>3) จัดให้มีหัวรับน้ำดับเพลิงภายนอกอาคาร (Fire Department Connector : FDC) ขนาด 100 x 65 x 65 มิลลิเมตร จำนวน 1 ชุด พร้อม Check Valve บริเวณทิศเหนือ ใกล้กับทางเข้า – ออกของโครงการ ซึ่งตำแหน่งที่ติดตั้ง ดังกล่าวมีความสะดวกในการรับน้ำจากกรดดับเพลิงของ สถานีดับเพลิงคลองเตย เพื่อส่งน้ำไปตามท่อยืนและจ่ายไปยังท่อน้ำดับเพลิงที่ต่อกับตู้เก็บสายฉีดน้ำดับเพลิงพร้อมอุปกรณ์ (FHC) ภายในอาคาร</p> <p>4) ตู้เก็บสายฉีดน้ำดับเพลิงพร้อมอุปกรณ์ (Fire Hose</p>			<p>รูปที่ 2-6</p> <p>รูปที่ 2-7</p> <p>รูปที่ 2-8</p> <p>รูปที่ 2-9</p> <p>รูปที่ 2-10</p> <p>รูปที่ 2-19</p> <p>รูปที่ 2-24</p> <p>รูปที่ 2-54</p> <p>รูปที่ 2-75</p>

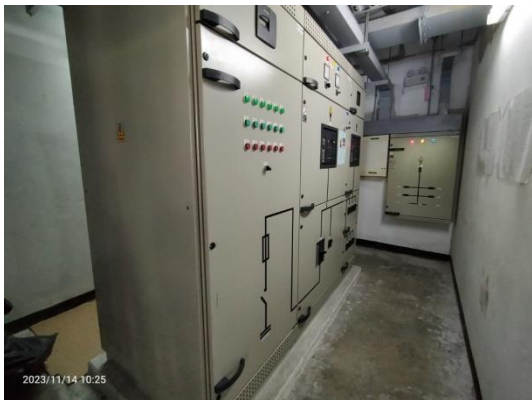
รูปที่ 2-26 หม้อแปลงไฟฟ้า

3.5 การใช้ไฟฟ้า 1. โครงการติดตั้งระบบไฟฟ้า ดังนี้ - ระบบไฟฟ้าปกติ อุปกรณ์หลักสำหรับระบบแจกจ่ายไฟฟ้าปกติ ประกอบด้วย สวิตช์บอร์ดแรงสูงชนิด ติดตั้งภายในอาคาร สวิตช์บอร์ดแรงต่ำ และหม้อแปลงไฟฟ้าแปลงไฟฟ้าแรงสูงจากการไฟฟ้านครหลวง สำนักงานไฟฟ้า เขตบางกะปิ ขนาด 12/24 KV ผ่าน Transformer ชนิด Oil Immersed Type ให้เป็นขนาด 416/230 V เพื่อจ่ายไปยัง Load ต่างๆ ในภาวะปกติ โดยมีความต้องการ ใช้ไฟฟ้ารวมทั้งโครงการประมาณ 1,280 KVA แบ่งเป็น - อาคาร A มีความต้องการใช้ไฟฟ้าประมาณ 452 KVA ใช้หม้อแปลงไฟฟ้าขนาด 630 KVA จำนวน 1 ชุด - อาคาร B มีความต้องการใช้ไฟฟ้าประมาณ 828 KVA ใช้หม้อแปลงไฟฟ้าขนาด 1,000 KVA จำนวน 1 ชุด - ระบบไฟฟ้าฉุกเฉิน โครงการจะจัดเตรียมระบบไฟฟ้า	- โครงการมีการติดตั้งระบบไฟฟ้า ดังนี้ ระบบไฟฟ้าปกติ แบ่งเป็น อาคาร A มีความต้องการใช้ไฟฟ้าประมาณ 452 KVA ใช้หม้อแปลงไฟฟ้าขนาด 630 KVA จำนวน 1 ชุด อาคาร B อาคาร B มีความต้องการใช้ไฟฟ้าประมาณ 828 KVA ใช้หม้อแปลงไฟฟ้าขนาด 1,000 KVA จำนวน 1 ชุด	-	รูปที่ 2-26 รูปที่ 2-28

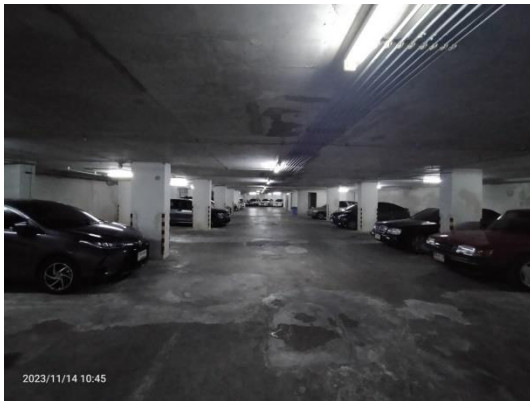
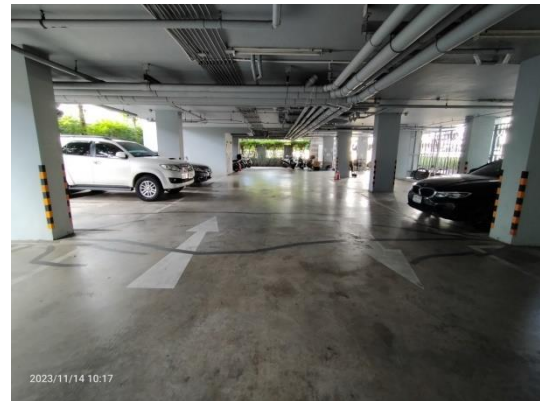
รูปที่ 2-30 พื้นที่จอดรถ

2) มลพิษทางอากาศ 1. จัดให้มีที่จอดรถอยู่ที่ชั้นใต้ดิน B1 และ B2 ของอาคาร B โดยบริเวณชั้นดังกล่าวโครงการจะติดตั้งพัดลมระบายอากาศ สำหรับที่	- จัดให้มีที่จอดรถอยู่ที่ชั้นใต้ดิน B1 และ B2 ของอาคาร B โดยบริเวณชั้นดังกล่าวโครงการจะติดตั้งพัดลมระบายอากาศ สำหรับที่จอดรถที่	-	รูปที่ 2-30 รูปที่ 2-70

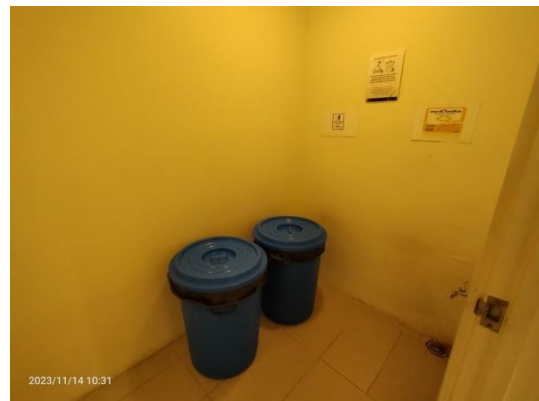
รูปที่ 2-42 ห้องพักขยะแต่ละชั้น

3.4 การจัดการมูลฝอย 1. จัดให้มีห้องพักมูลฝอยประจำชั้นทั้งอาคาร A และ B จำนวน 1 ห้อง/ชั้น โดยห้องพักมูลฝอยประจำชั้นอาคาร A มีความกว้าง 1.5 เมตร ความยาว 2 เมตร และห้องพัก มูลฝอย ประจำชั้นอาคาร B มีความกว้าง 1.35 เมตร ความยาว 1.75 เมตร ซึ่งภายในห้องพักมูลฝอยประจำชั้น จะตั้งถังมูลฝอย ขนาด 100 ลิตร (ภายในรองด้วยถุงดำ) จำนวน 2 ถัง (ถังมูลฝอยแห้ง 1 ถัง ถังมูลฝอยเปียก 1 ถัง) และถังมูลฝอยขนาด 50 ลิตร (ภายในรองด้วย ถุงสีส้ม) จำนวน 1 ถัง (ถังมูลฝอยอันตราย) โดยจะประชาสัมพันธ์ให้ผู้พักอาศัย นำ มูลฝอยมาไว้ในห้องพัก มูลฝอยประจำชั้นดังกล่าว สำหรับใน	- จัดให้มีห้องพักมูลฝอยประจำชั้นทั้งอาคาร A และ B จำนวน 1 ห้อง/ชั้น โดยห้องพักมูลฝอยประจำชั้นอาคาร A มีความกว้าง 1.5 เมตร ความยาว 2 เมตร และห้องพัก มูลฝอย ประจำชั้นอาคาร B มีความกว้าง 1.35 เมตร ความยาว 1.75 เมตร ซึ่งภายในห้องพักมูลฝอย ประจำชั้น จะตั้งถังมูลฝอยขนาด 100 ลิตร (ภายในรองด้วยถุงดำ) จำนวน 2 ถัง (ถังมูลฝอยแห้ง 1 ถัง ถังมูลฝอยเปียก 1 ถัง) และถังมูลฝอยขนาด 50 ลิตร (ภายในรองด้วย ถุงสีส้ม) จำนวน 1 ถัง (ถังมูลฝอยอันตราย)	-	รูปที่ 2-42

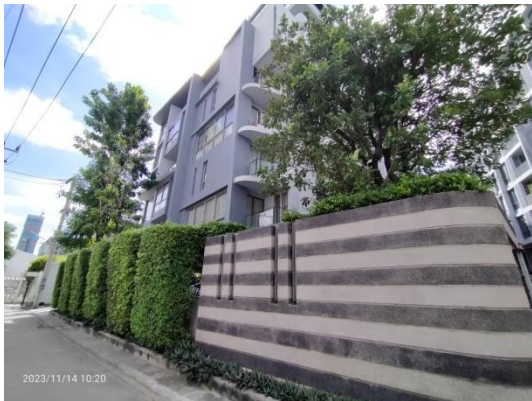
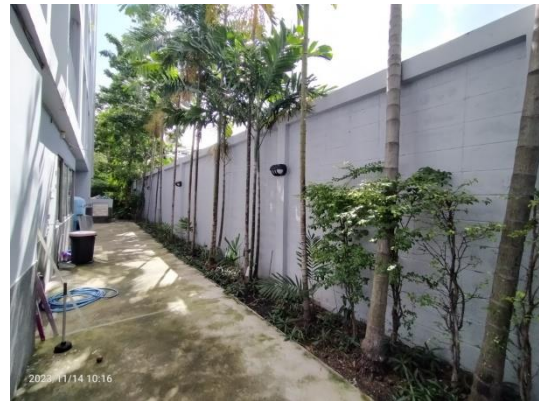
รูปที่ 2-43 รั้วรอบขอบเขตโครงการ

เงื่อนไขตามมาตรการ	ผลการปฏิบัติตามมาตรการ	ปัญหา อุปสรรค ที่ไม่สามารถปฏิบัติ ตามมาตรการและแนวทางแก้ไข	ภาพประกอบ/ เอกสารสนับสนุน
1 ทรัพยากรสิ่งแวดล้อมกายภาพ 1.1 สภาพภูมิประเทศ 1. จัดให้มีรั้วโดยรอบแนวเขตที่ดิน เพื่อกันขอบเขตระหว่างพื้นที่โครงการกับพื้นที่ข้างเคียง	- จัดให้มีรั้วโดยรอบแนวเขตที่ดิน เพื่อกันขอบเขตระหว่างพื้นที่โครงการกับพื้นที่ข้างเคียง	-	รูปที่ 2-43

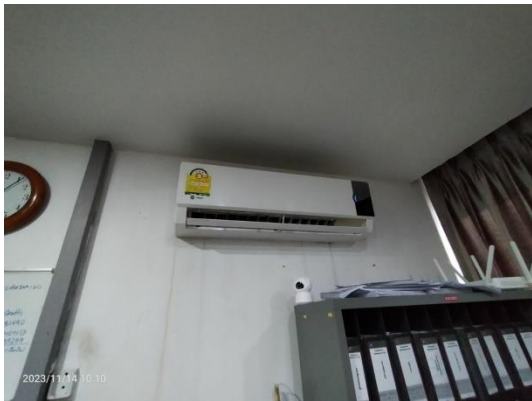
รูปที่ 2-48 เลือกใช้เครื่องปรับอากาศเบอร์ 5

3. กำหนดให้มีมาตรการอนุรักษ์พลังงานไฟฟ้าที่รณรงค์ให้ผู้พักอาศัยปฏิบัติ มีดังนี้ (1) รณรงค์ให้ตั้งอุณหภูมิในเครื่องปรับอากาศให้เหมาะสม ประมาณ 25-26 องศาเซลเซียส (2) รณรงค์ให้เปิดเครื่องระบายอากาศเท่าที่จำเป็น (3) รณรงค์ให้บำรุงรักษาเครื่องปรับอากาศอย่างสม่ำเสมอ (4) รณรงค์ให้ทำความสะอาดแผ่นกรองอากาศด้านหน้าและแผ่นระบายความร้อนด้านหลังทุก ๆ เดือน (5) รณรงค์ให้เลือกใช้เครื่องปรับอากาศประสิทธิภาพสูงและประหยัดพลังงาน (6) รณรงค์ให้หมั่นดูแลทำความสะอาดเครื่องฟุ้งละอองหรือบำรุงรักษาอุปกรณ์ไฟฟ้าแสงสว่างอย่างต่อเนื่อง และสม่ำเสมอ	- โครงการมีการกำหนดให้มีมาตรการอนุรักษ์พลังงานไฟฟ้าที่รณรงค์ให้ผู้พักอาศัยปฏิบัติ	-	รูปที่ 2-48

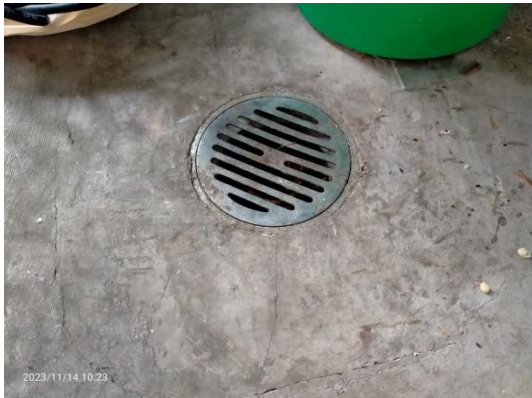
รูปที่ 2-50 ท่อระบายน้ำในห้องพักขยะรวม

11. จัดให้มีท่อรวบรวมน้ำจากการล้างห้องพักมูลฝอย เพื่อรวบรวมน้ำเสียเข้าสู่ระบบบำบัดน้ำเสียรวมของโครงการก่อนระบายออกสู่ภายนอกต่อไป	- จัดให้มีท่อรวบรวมน้ำจากการล้างห้องพักมูลฝอย เพื่อรวบรวมน้ำเสียเข้าสู่ระบบบำบัดน้ำเสียรวมของโครงการก่อนระบายออกสู่ภายนอกต่อไป	-	รูปที่ 2-50

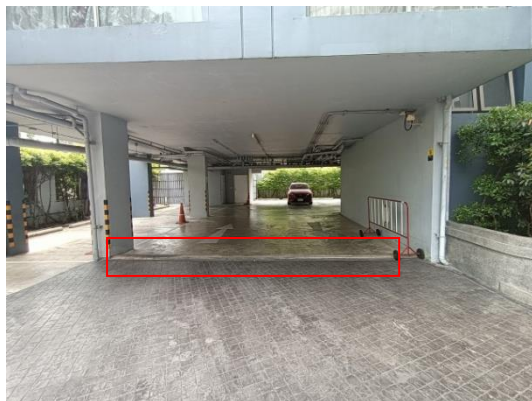
รูปที่ 2-52 สันนูน

1.3 เสียง			
1. จัดให้มีการทำสันนุน ชะลอความเร็วของรถบนถนนภายในโครงการ เพื่อชะลอความเร็วของรถ และลดเสียงจากการแล่นของรถยนต์	- จัดให้มีการทำสันนุน ชะลอความเร็วของรถบนถนนภายในโครงการ เพื่อชะลอความเร็วของรถ และลดเสียงจากการแล่นของรถยนต์	-	รูปที่ 2-52

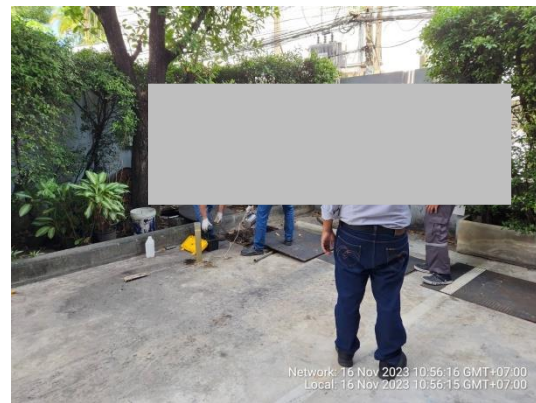
รูปที่ 2-66 การทำความสะอาดถนนโดยรอบโครงการ

2. ดูแลรักษาความสะอาดถนนภายในโครงการ โดยฉีดล้างถนนเป็นประจำสม่ำเสมอ	- โครงการจัดให้มีการดูแลรักษาความสะอาดถนนภายในโครงการ โดยฉีดล้างถนนเป็นประจำสม่ำเสมอ	-	รูปที่ 2-66

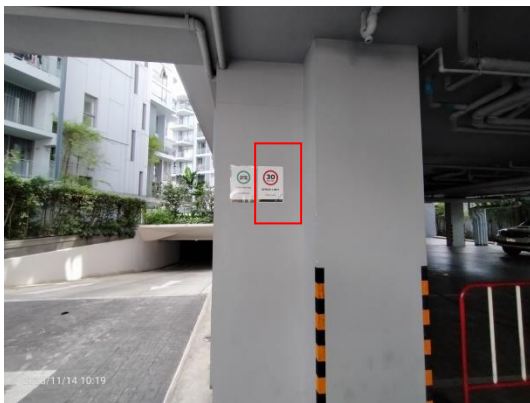
รูปที่ 2-72 ติดป้าย “จำกัดความเร็ว 30 กม./ชม.”

1.2 คุณภาพอากาศ 1) ฝุ่นละออง 1. ควบคุมความเร็วของรถภายในโครงการ เช่น ป้ายจำกัดความเร็วสัญญาณลดความเร็ว เพื่อไม่ให้เกิดการฟุ้งกระจายของฝุ่นบนผิวถนน	- มีการควบคุมความเร็วของรถภายในโครงการ เช่น ป้ายจำกัดความเร็วสัญญาณลดความเร็ว เพื่อไม่ให้เกิดการฟุ้งกระจายของฝุ่นบนผิวถนน	-	รูปที่ 2-52 รูปที่ 2-72

3. ควบคุมความเร็วของรถภายในโครงการ เช่น ป้ายจำกัดความเร็ว สันนุนเพื่อลดความเร็ว เพื่อไม่ให้เกิดการฟุ้งกระจายของฝุ่นบนผิวถนน	- มีการควบคุมความเร็วของรถภายในโครงการ เช่น ป้ายจำกัดความเร็ว สันนุนเพื่อลดความเร็ว เพื่อไม่ให้เกิดการฟุ้งกระจายของฝุ่นบนผิวถนน	-	รูปที่ 2-52 รูปที่ 2-72

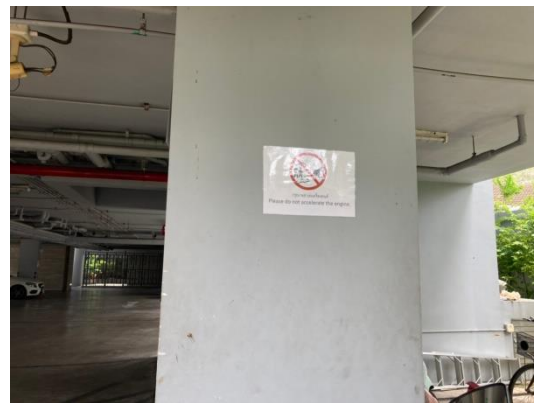
รูปที่ 2-73 ติดป้าย “ห้ามแรงเครื่องยนต์”

2. ติดตั้งป้ายห้ามเร่งเครื่องยนต์ไว้บริเวณที่จอดรถและทางวิ่งภายใน	- โครงการมีการติดตั้งป้ายห้ามเร่งเครื่องยนต์ไว้บริเวณที่จอดรถและ	-	รูปที่ 2-73

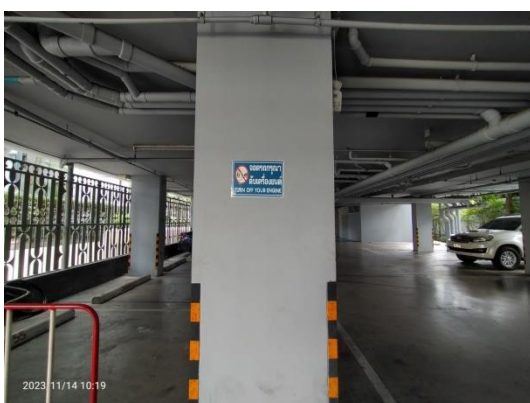
รูปที่ 2-74 ติดป้าย “จอดรถกรุณาดับเครื่องยนต์”

2. ติดตั้งป้ายห้ามติดเครื่องยนต์ทิ้งไว้ภายในบริเวณพื้นที่จอดรถให้สามารถสังเกตได้อย่างชัดเจนและทั่วถึง	- โครงการจัดให้มีการติดตั้งป้ายห้ามติดเครื่องยนต์ทิ้งไว้ภายในบริเวณพื้นที่จอดรถให้สามารถสังเกตได้อย่างชัดเจนและทั่วถึง	-	รูปที่ 2-74
