# บทที่ 2

## ผลการดำเนินการตามมาตรการป้องกันและแก้ไขผลกระทบสิ่งแวดล้อม

การดำเนินงานตามมาตรการป้องกันและแก้ไขผลกระทบสิ่งแวดล้อมของโครงการท่าเหมืองชนิดแร่หินอุตสาหกรรมชนิดหินบะซอลต์ เพื่ออุตสาหกรรมก่อสร้าง ของนายประเสริฐ ศรีหิรัญรัตน์ ประธานบัตรที่ 28723/15655 ดำเนินการตามมาตรการฯ 2 ฉบับ ได้แก่

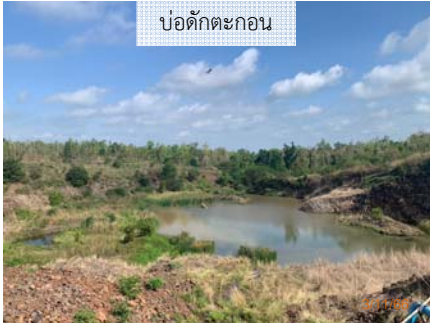
7. สร้างบ่อดักตะกอนในเขตพื้นที่โครงการบริเวณหุดหลักฐานที่ 3 ติดกับพื้นที่เก็บกองเปลือกดินจำนวน 1 บ่อ และในเขตพื้นที่โรงโม่หินจำนวน 1 บ่อ ทั้งสองบ่อมีความกว้าง 50 ม. ยาว 100 ม. และลึก 2 ม. ความจุประมาณ 10,000 ลบ.ม. เพื่อรองรับน้ำจากพื้นที่เก็บกองเปลือกดิน และพื้นที่โรงโม่หิน	- ทางโครงการได้ใช้บ่อเหมืองเก่าของโครงการ ขนาดประมาณ 32 ไร่ เป็นบ่อดักตะกอน เพื่อรองรับน้ำที่เกิดจากกิจกรรมการทำเหมือง ซึ่งเพียงพอต่อการรับปริมาณน้ำฝนที่เกิดขึ้นอย่างมีประสิทธิภาพ	- ไม่มี

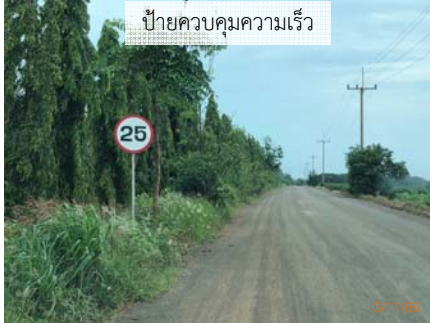
8. กำหนดให้ความเร็วของรถบรรทุกที่ใช้ขนส่งแร่ให้ใช้ความเร็วไม่เกิน 25 กม./ชม. ในช่วงที่เป็นถนนลูกรังและที่ผ่านชุมชน	- ควบคุมการใช้ความเร็วรถบรรทุกให้ไม่เกิน 25 กม./ชม. ภายในโครงการช่วงถนนลูกรังและภายนอกโครงการช่วงที่ผ่านชุมชน รวมทั้งติดป้ายควบคุมความเร็วริมเส้นทางขนส่งแร่	- ไม่มี

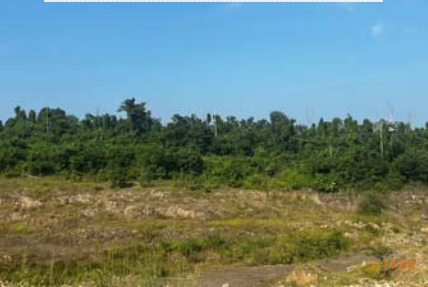
3. ให้ดำเนินการปลูกไม้ยืนต้นโตเร็วภายหลังจากได้รับประทานบัตรแล้ว (ระยะเตรียมการทำเหมือง) และก่อนที่จะมีการดำเนินโครงการ บริเวณโดยรอบพื้นที่โครงการและโดยรอบพื้นที่โรงโม่หิน อย่างน้อย 4 แถว และในพื้นที่เว้นการทำเหมือง ให้มีระยะห่างระหว่างต้นและแถว 2x2 เมตร (ประมาณ 400 ต้นต่อไร่) พร้อมทั้งปลูกไม้ทรงพุ่มแทรกระหว่างไม้ยืนต้น รวมทั้งให้มีการบำรุงรักษาต้นไม้เหล่านั้นให้มีความเจริญเติบโตเต็มที่ ทั้งนี้ให้เสนอแผนการปลูกต้นไม้ พร้อมระบุพันธุ์ไม้และพื้นที่ปลูกให้สำนักงานนโยบายและแผนทรัพยากรธรรมชาติและสิ่งแวดล้อม และกรมป่าไม้พิจารณาความเหมาะสมก่อนการดำเนินการ	- ในพื้นที่โครงการมีแนวต้นไม้เดิมขึ้นอยู่อย่างหนาแน่นบริเวณพื้นที่เว้นการทำเหมืองรอบพื้นที่โครงการระยะ 50 ม. และระยะ 10 ม. และบริเวณรอบพื้นที่โรงโม่หิน ซึ่งทางโครงการได้มีการดูแลรักษาพันธุ์ไม้ที่มีอยู่เดิมให้มีการเจริญเติบโตที่ดี และปลูกเพิ่มเติมเมื่อพบว่าตายลง นอกจากนี้มีการปลูกต้นไม้เพิ่มเติมริมเส้นทางขนส่งแร่ เพื่อลดการกระจายของฝุ่นละออง โดยพันธุ์ไม้ที่ปลูก ได้แก่ กระถิน มะขาม และสะเดา	- ไม่มี	<div data-bbox="1675 347 2011 387" data-label="Caption">แนวต้นไม้บริเวณพื้นที่เว้นการทำเหมือง</div>

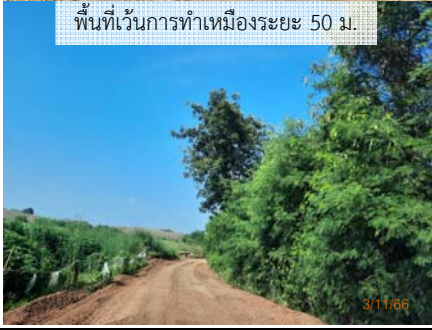
1. ให้เว้นพื้นที่เขตไม่ทำเหมืองจากแนวเขตคำขอ ประทานบัตร โดยรอบระยะ 10 ม. และกันพื้นที่ห่างจาก แนวถนนสาธารณะประโยชน์ทางทิศใต้ ไม่น้อยกว่า 50 ม. พร้อมทั้งดูแลรักษาพันธุ์ไม้ที่มีอยู่เดิมไว้	- กำหนดขอบเขตกิจกรรมของการทำเหมือง โดยเว้นจากแนวเขตคำขอต่ออายุประทานบัตร โดยรอบระยะ 10 ม. และเว้นการทำเหมืองจาก แนวถนนสาธารณะประโยชน์ทางทิศใต้ระยะ 50 ม. พร้อมทั้งดูแลรักษาพันธุ์ไม้เดิมให้มีการ เจริญเติบโตที่ดี	- ไม่มี	<div>พื้นที่เว้นการทำเหมือง ระยะ 10 ม.</div>   <div>พื้นที่เว้นการทำเหมืองระยะ 50 ม.</div>

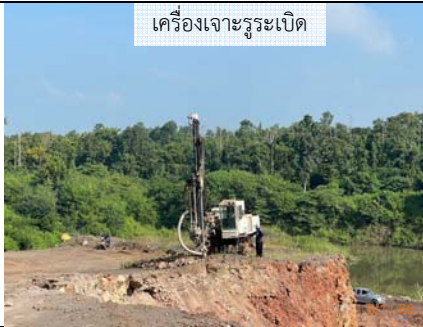
3. ใช้เครื่องเจาะระเบิดแบบดินตะขบที่มีเครื่องดูดฝุ่นติดตั้งที่บริเวณหัวเจาะหรือใช้น้ำหล่อลงในรูเจาะ เพื่อป้องกันและลดการฟุ้งกระจายของฝุ่นละอองที่เกิดจากรูระเบิด	- โครงการได้จัดเตรียมเครื่องเจาะระเบิดแบบดินตะขบที่มีเครื่องดูดฝุ่นติดตั้งที่บริเวณหัวเจาะเพื่อป้องกันและลดการฟุ้งกระจายของฝุ่นละอองที่เกิดจากรูระเบิด	- ไม่มี	<div>เครื่องเจาะระเบิด</div>

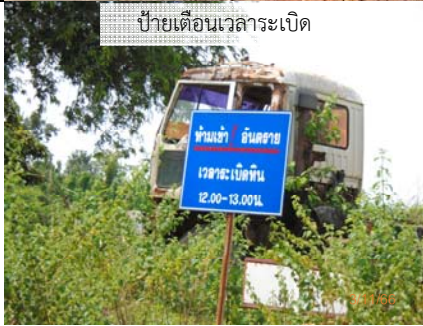
4. ใช้ปริมาณวัตถุระเบิดต่อจังหวะถ่วงไม่เกิน 60 กก. โดยใช้ปุ๋ยแอมโมเนียมไนเตรทผสมน้ำมันดีเซล (AN-FO) อัตราส่วน 94.6 โดยน้ำหนัก และใช้แก้ปแบบหน่วงเวลา จุดระเบิดระหว่างเวลา 12.00-13.00 น. วันละ 1 ครั้ง ให้มีสัญญาณเตือนภัยให้มองเห็นชัดเจนในระยะ 100 ม. และมีสัญญาณเสียงก่อนการระเบิดให้ได้ยินในระยะ 500 ม. เป็นเวลานาน 3 นาที พร้อมจัดทำป้ายเตือนเวลาทำการระเบิดหินและเขตการใช้วัตถุระเบิดไว้บริเวณปากทางเข้าเหมือง	- ทางโครงการใช้ปริมาณวัตถุระเบิดไม่เกิน 60 กก./จังหวะถ่วง พร้อมทั้งจัดทำป้ายแจ้งเตือนเขตการใช้วัตถุระเบิดพร้อมเวลาในการระเบิด 12.00-13.00 น. ติดตั้งไว้บริเวณทางเข้าพื้นที่โครงการ และจัดให้มีสัญญาณแจ้งเตือนก่อนการระเบิดให้ได้ยินในระยะ 500 ม. เป็นเวลา 3 นาที	- ไม่มี	<div>ป้ายเตือนเวลาระเบิด</div>

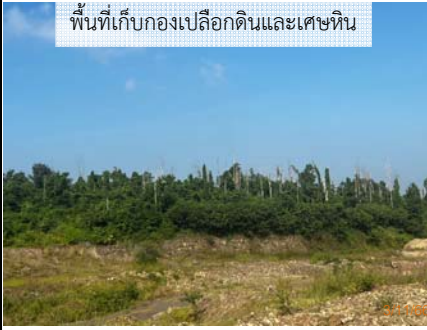
6. ใช้พื้นที่บริเวณทางด้านทิศตะวันตกเนื้อที่ประมาณ 13 ไร่ เป็นพื้นที่เก็บกองเปลือกดินเศษหินและมูลดินทราย โดยแยกกองเปลือกดินไว้ต่างหาก กองสูงประมาณ 5 ม. มีความลาดเอียงด้านข้างประมาณ 30 องศา ทั้งนี้บริเวณกองเปลือกดินที่ไม่มีการกองดินเพิ่มเติมให้ปลูกหญ้าหรือพืชคลุมดินเพื่อป้องกันการชะล้างของดิน	- ทางโครงการได้ใช้พื้นที่บริเวณทางด้านทิศตะวันตกเนื้อที่ประมาณ 13 ไร่ เป็นพื้นที่เก็บกองเปลือกดินเศษหินและมูลดินทราย ส่วนบริเวณที่ไม่มีการกองดินได้ปล่อยให้พืชคลุมดินขึ้นปกคลุมตามธรรมชาติเพื่อป้องกันการชะล้างของดิน	- ไม่มี

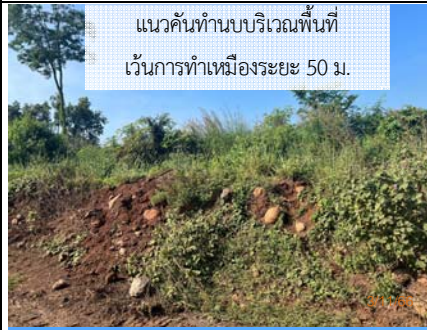
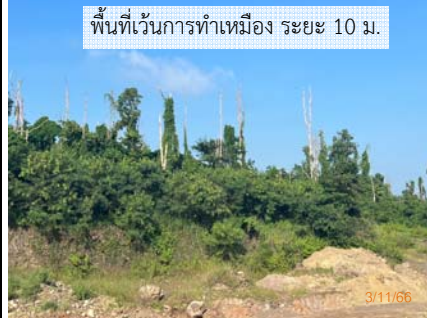
7. สร้างคันทำนบดินอัดแน่น ขนาดฐานกว้างประมาณ 6 ม. สันด้านบนกว้าง 2 ม. ความสูง 2 ม. ร่วมกับคูระบายน้ำ ขนาดความกว้าง 3 ม. ท้องร่องกว้าง 1 ม. ความลึก 1 ม. ตามแนวเขตพื้นที่เวนไม่ทำเหมือง เพื่อควบคุมปริมาณน้ำฝนชะล้างพื้นที่โครงการ และเบี่ยงเบนทางน้ำให้ไหลลงบ่อดักตะกอน พร้อมทั้งปลูกพืชคลุมดินและต้นไม้ท้องถิ่นหรือไม่โตเร็วทรงสูงบนคันทำนบ และในพื้นที่เวนไม่ทำเหมืองในระยะ 10 ม. และ 50 ม. อย่างน้อย 3 แถว ระยะปลูก 2x2 ม. แบบสลับฟันปลา ทั้งนี้ให้ดำเนินการแล้วเสร็จก่อนขอเปิดการทำเหมือง	<p>- จัดสร้างคันทำนบดินอัดแน่น ขนาดฐานกว้าง 6 ม. สันด้านบนกว้าง 2 ม. ความสูง 2 ม. และคูระบายน้ำ ขนาดความกว้าง 3 ม. ท้องร่องกว้าง 1 ม. บริเวณพื้นที่เวนไม่ทำเหมืองระยะ 50 ม.</p> <p>- บริเวณพื้นที่เวนไม่ทำเหมืองระยะ 10 ม. ทางโครงการยังไม่ได้จัดสร้างคันทำนบดินอัดแน่น และคูระบายน้ำ เนื่องจากบริเวณดังกล่าวมีแนวต้นไม้เดิมซึ่งทำหน้าที่เป็น Buffer zone อยู่อย่างหนาแน่น และได้ดูแลต้นไม้บริเวณดังกล่าวให้เจริญเติบโตได้ดี อยู่เสมอ อย่างไรก็ตามหากต้นไม้ตายลง จะดำเนินการปลูกต้นไม้ท้องถิ่นหรือไม่โตเร็วและพืชคลุมดินตามมาตรการกำหนด</p>	- ไม่มี

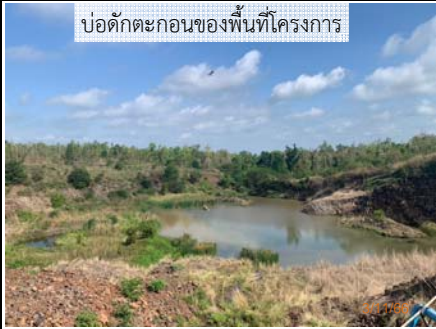
8. ให้ดำเนินการขุดบ่อดักตะกอน ขนาด 50x100x2 ลบ.ม. หรือมีความจุไม่น้อยกว่า 10,000 ลบ.ม. จำนวน 1 บ่อ และขนาด 10x10x2 ลบ.ม. จำนวน 2 บ่อ ตามที่ กำหนดในแผนผังโครงการทำเหมือง เพื่อรองรับน้ำชะ ล้างพื้นที่เก็บกองเปลือกดิน เศษหินและมูลดินทราย และรองรับน้ำที่เกิดจากการทำเหมือง พร้อมทั้งทำการ ขุดลอกตะกอนดินจากบ่อดักตะกอนและระบายน้ำ อย่างน้อยปีละ 1 ครั้ง หรือเมื่อมีตะกอนสะสมมากกว่า 1/3 ของบ่อและระบายน้ำ เพื่อรองรับปริมาณน้ำฝนชะ ล้างได้อย่างมีประสิทธิภาพ	- ปัจจุบันทางโครงการได้ใช้บ่อเหมืองเก่าของ โครงการขนาดประมาณ 32 ไร่ เป็นบ่อดักตะกอน เพื่อรองรับน้ำที่เกิดจากกิจกรรมการทำเหมือง ซึ่ง เพียงพอต่อการรับปริมาณน้ำฝนที่เกิดขึ้นอย่างมี ประสิทธิภาพ - ทำการขุดลอกตะกอนดินเป็นประจำเมื่อมีตะกอน สะสมมากกว่า 1/3 ของบ่อ	- ไม่มี	<div>บ่อดักตะกอนของพื้นที่โครงการ</div>

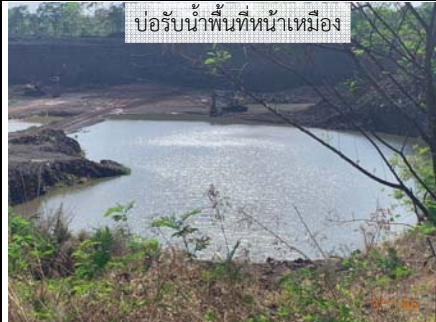
9. ออกแบบให้มีบ่อรับน้ำ (Sump) บริเวณที่ต่ำสุดของ พื้นที่บ่อเหมืองให้เป็นพื้นที่รวบรวมน้ำไหลบ่าจากพื้นที่ ทำเหมือง พร้อมทั้งติดตั้งเครื่องสูบน้ำ เพื่อระบายน้ำ ในช่วงฤดูฝนไปเก็บไว้ในที่บ่อดักตะกอนและสูบน้ำ นำไปใช้ในกิจกรรมต่างๆ	- จัดให้มีบ่อรับน้ำ (Sump) บริเวณพื้นที่หน้าเหมือง และมีเครื่องสูบน้ำเพื่อรองรับน้ำในช่วงฤดูฝนเพื่อสูบ เก็บไปยังบ่อดักตะกอนบริเวณหน้าเหมืองเก่า เพื่อใช้ ในกิจกรรมต่างๆ ในโครงการ	- ไม่มี	<div>บ่อรับน้ำพื้นที่หน้าเหมือง</div>

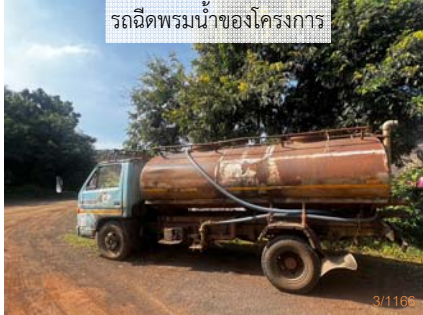
<p>รถฉีดพรมน้ำของโครงการ</p>

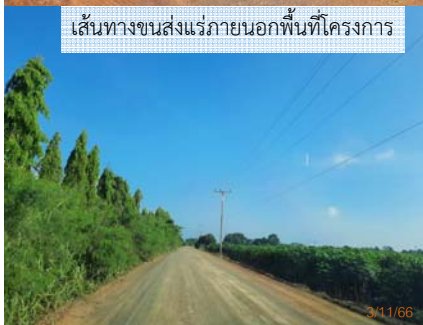
<p>เส้นทางขนส่งแร่ภายนอกพื้นที่โครงการ</p>

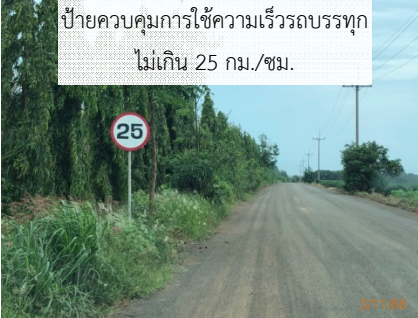
<p>ป้ายควบคุมการใช้ความเร็วรถบรรทุกไม่เกิน 25 กม./ชม.</p>

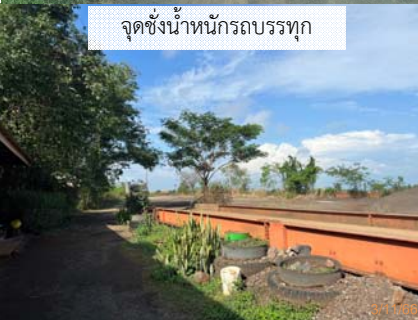
<p>จุดชั่งน้ำหนักรถบรรทุก</p>

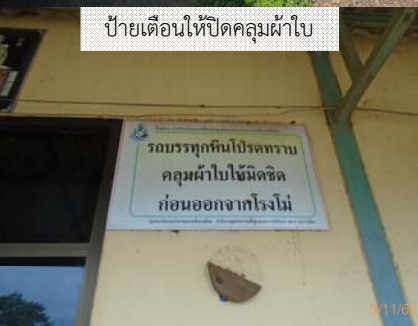
<p>ป้ายเตือนให้ปิดคลุมผ้าใบ</p>
