สรุปผลการปฏิบัติตามมาตรการและข้อเสนอแนะ

จากการติดตามตรวจสอบการปฏิบัติตามมาตรการป้องกันและแก้ไขผลกระทบสิ่งแวดล้อม และมาตรการติดตามตรวจสอบคุณภาพสิ่งแวดล้อม โครงการ THE RIVER ของนิติบุคคลอาคารชุด เดออะ ริเวอร์ ระยะดำเนินการ ช่วงเดือนมกราคม - มิถุนายน 2564 พบว่า โครงการได้มีการปฏิบัติตามมาตรการป้องกันและแก้ไขผลกระทบสิ่งแวดล้อม และมาตรการติดตามตรวจสอบคุณภาพสิ่งแวดล้อม ในด้านต่างๆ เป็นอย่างดี แสดงให้เห็นถึงความตระหนักและให้ความสำคัญต่อการปฏิบัติตามมาตรการป้องกันและแก้ไขผลกระทบสิ่งแวดล้อมอย่างเคร่งครัด แม้ว่าจะมีบางมาตรการยังไม่ได้ปฏิบัติ มาตรการที่ปฏิบัติไม่ได้ และมาตรการที่ปฏิบัติแต่ไม่มีประสิทธิภาพ แต่โครงการจะดำเนินการปรับปรุงแก้ไขเพื่อให้เป็นไปตามเงื่อนไขที่กำหนดต่อไป สามารถสรุปสรุปผลการปฏิบัติตามมาตรการได้ดังตารางที่ 4-1

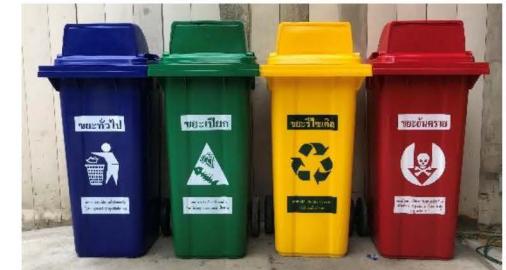
| องค์ประกอบ<br>ทางสิ่งแวดล้อม | มาตรการป้องกันและแก้ไขผลกระทบลีงแวดล้อม | การดำเนินการในปัจจุบัน<br><input checked="" type="checkbox"/> ไม่ได้ปฏิบัติ <input type="radio"/> ไม่มีประสิทธิภาพ | ข้อเสนอแนะ |
|---|--|--|--|
| 3.3 การกำจัดขยะมูลฝอย | 1. จัดให้มีถังขยะขนาด 100 ลิตร จำนวน 3 ถัง/ชุด โดยแยกเป็นถังขยะแห้ง ถังขยะเปียกและถังขยะพิษ ถังขยะเป็นชนิดมีฝาปิด และมีถุง袋รับตั้งวางไว้ภายในห้องเก็บขยะแต่ละชั้นของแต่ละ Tower โดยกำเนิดให้แม่บ้านขนขยะมายังห้องพักขยะรวมทุกวัน | ● ปัจจุบันภายใต้เงื่อนไขที่สำหรับพักอาศัยประจำชั้นทางโครงการจัดให้มีถังขยะขนาด 240 ลิตร จำนวน 2 ถัง ประกอบด้วยถังขยะแห้งและถังขยะเปียกทั้งนี้ ขยายภายใต้ถังจะถูกจัดเก็บโดยเจ้าหน้าที่ของโครงการเป็นประจำทุกวันโดยเวลาจัดเก็บประมาณ 05.00 น. ของทุกวัน แต่บริเวณพื้นที่โถงส่วนกลางชั้น 1 ทางโครงการได้จัดเตรียมขยะจำนวน 3 ถังไว้สำหรับผู้พักอาศัยทั้ง | ให้นิยมจัดการขยะอันตรายประจำห้องพักมูลฝอยประจำชั้นเพิ่มขึ้นอีก 1 มีสีแดง และขนาดอย่างน้อย 100 ลิตร ทั้งนี้คุณภาพของถังขยะที่จะนำมาติดตั้งควรได้รับการรับรองมาตรฐาน มอก. 2558-2555 เป็นอย่างต่ำซึ่งสังเกตได้จากเครื่องหมายมาตรฐานอุตสาหกรรม(มอก.)<br><br> |

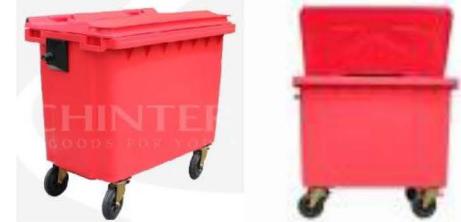
| องค์ประกอบ<br>ทางลีงแวดล้อม | มาตรการป้องกันและแก้ไขผลกระทบลีงแวดล้อม | การดำเนินการในปัจจุบัน<br><input checked="" type="checkbox"/> ไม่ได้ปฏิบัติ <input checked="" type="radio"/> ไม่มีประสิทธิภาพ | ข้อเสนอแนะ |
|---|--|---|---|
| | <p>2. จัดให้มีห้องพักขยะรวมขนาด <math>8.82\text{ (ก.)} \times 8.88\text{ (ย.)} \times 2\text{ (ส.)}</math> เมตร (ความสูงกับเก็บ 1 เมตร) จำนวน 1 แห่ง ภายใน แบ่งเป็นส่วนพักขยะเปียกและแห้ง ที่พื้นที่มีท่อระบายน้ำเสีย เพื่อระบายน้ำจากห้องพักขยะเข้าสู่ระบบบำบัดน้ำเสียของ Tower B โดยความสามารถในการรองรับมูลฝอยของห้องพัก ขยะรวมคาดว่าจะมีปริมาณขยะที่เกิดขึ้นในโครงการรวม ทั้งหมด <math>19.007\text{ ลบ.ม./วัน}</math> ซึ่งทางโครงการได้จัดให้มีห้องพัก ขยะรวม จำนวน 1 แห่ง ขนาด <math>8.88 \times 8.82\text{ ม.}</math> ความสูง 2 ม. คิดระดับเก็บกักที่ 1.0 ม. มีปริมาตรเก็บกัก 78 ลบ.ม. สามารถ รองรับขยะได้ 4.10 เท่าของปริมาณขยะที่เกิดขึ้นโดย สำนักงานเขตคลองสานจะเข้ามาทำการเก็บขนทุกวัน ดังนั้นที่ พักขยะจึงสามารถรองรับขยะได้อย่างเพียงพอ นอกจากรักษา กำหนดให้ตั้งถังขยะขนาด 500 ลิตร จำนวน 1 ถัง ไว้ที่ส่วนพัก ขยะแห้งเพื่อรับรวมขยะพิษแยกออกจากต่างหากเพื่อรอการเก็บ ขนจากทางสำนักงานเขตฯ ต่อไป</p> <p>3 จัดให้มีถังสำหรับรองรับขยะพิษขนาด 500 ลิตร จำนวน 1 ถัง ไว้ภายในส่วนพักขยะแห้ง</p> | <p><input checked="" type="radio"/> ห้องพักมูลฝอยรวมของโครงการมีขนาดและที่ตั้ง ตามที่มาตรการกำหนด และได้จัดเตรียมถังขยะพิษ จำนวน 1 ถัง แต่ขนาดไม่ตรงตามที่มาตรการระบุ</p> | <p>ถังสำหรับรองรับขยะพิษที่โครงการจัดเตรียมมีขนาดไม่ ตรงกับที่ระบุไว้ในรายงาน EIA (ขนาด 500 ลิตร) จึง เสนอแนะให้โครงการดำเนินการให้ถูกต้องตาม มาตรการ EIA หรือเพิ่มจำนวนถังขยะพิษให้เหมาะสม เพียงพอ</p> |
| | | <p><input checked="" type="checkbox"/> โครงการจัดถังสำหรับรองรับขยะพิษ ขนาด 200 ลิตร จำนวน 1 ถัง ไว้บริเวณโซนพักขยะแห้ง</p> | |
