บทที่ 2

ผลการปฏิบัติตามมาตรการป้องกันและแก้ไขผลกระทบสิ่งแวดล้อม

2.1 การปฏิบัติตามมาตรการป้องกันและแก้ไขผลกระทบสิ่งแวดล้อม

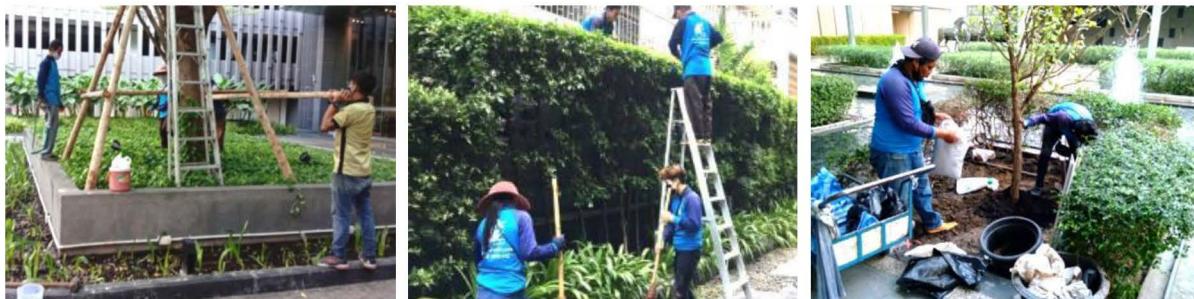
2. จัดให้มีการดูแลด้านแม่ร้อนอาคาร และพื้นที่สีเขียวบริเวณต่างๆให้อยู่ในสภาพดีและสวยงามอยู่เสมอ	✓ ปัจจุบันโครงการจัดจ้างให้มีผู้รับเหมาภายนอกทำหน้าที่ดูแลบำรุงรักษาพื้นที่สีเขียวโครงการอย่างต่อเนื่อง ทั้งนี้ปัจจุบันพื้นที่สีเขียวที่มีการดำเนินการปลูกทั้งหมดมีการเจริญเติบโตอย่างสมบูรณ์		ภาพที่ 2-1

ภาพที่ 2-1 คนสวนดูแลพื้นที่สีเขียว

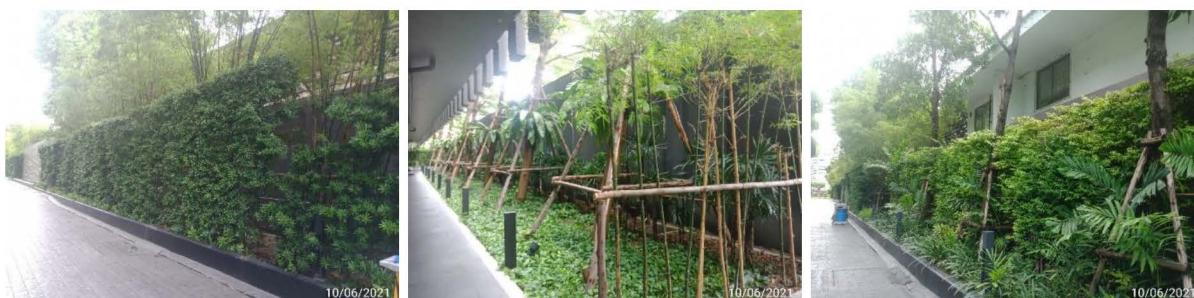
1.2 ทรัพยากรดิน และการชะล้างพังทลาย	1. ดูแลรักษากำแพงรั้วรอบโครงการและต้นไม้ (พื้นที่สีเขียว) ภายในโครงการตามแบบภูมิสภาพปัตปีให้อยู่ในสภาพดีและสวยงามอยู่เสมอ หากพบว่าด้วยต้องปลูกทดแทนทันที	✓ กำแพงและรั้วของโครงการได้รับการตรวจสอบด้วยสายตาเป็นประจำโดยเจ้าหน้าที่ของโครงการเอง ทั้งนี้การบำรุงรักษาจะเป็นแบบการบำรุงรักษาภายนอกเกิดเหตุขึ้นซึ่งเนื่องจากกำแพงและรั้วมีการก่อสร้างด้วยวัสดุที่มีความแข็งแรงการสึกหรอต่ำสำหรับพื้นที่สีเขียวโครงการจัดให้มีผู้รับเหมาภายนอกโครงการทำหน้าที่ดูแลบำรุงรักษาพื้นที่สีเขียวอย่างต่อเนื่อง		ภาพที่ 2-2

ภาพที่ 2-2 รักษาพื้นที่แนวเขตโครงการ

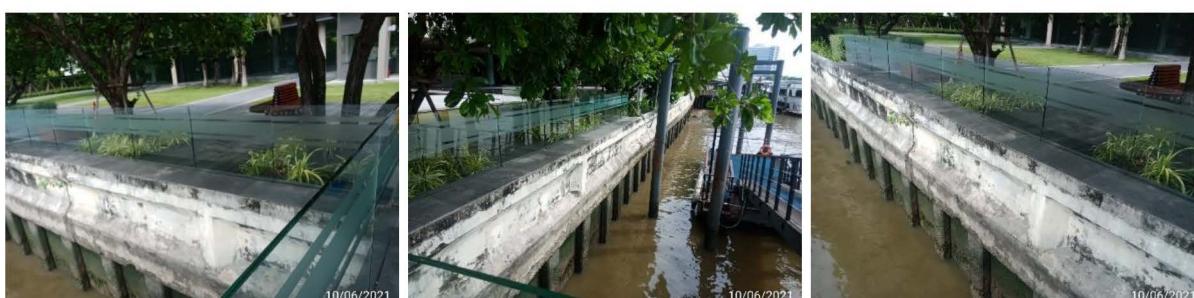
องค์ประกอบ ทางสิ่งแวดล้อม	มาตรการป้องกันและแก้ไขผลกระทบลิ่งแวดล้อม	ผลการปฏิบัติตามมาตรการ	ปัญหา อุปสรรค ^{และแนวทางแก้ไข}	อ้างอิง
	3. ก่อสร้างกำแพงกัดเซาะของดินบริเวณทิศตะวันออกของคันที่โครงการ ซึ่งติดกับแม่น้ำเจ้าพระยาลดความแปรผันของแม่น้ำทั้งสองฝั่ง	✓ แนวเขตที่ดินของโครงการที่ประชิดแม่น้ำเจ้าพระยามีภารก่อสร้างกำแพงกัดเซาะของดินทุกบริเวณ		ภาพที่ 2-3

ภาพที่ 2-3 พนักงานกำแพงกันน้ำกัดเชาเริมແນ່ງໝາເຈົ້າພະຍາ

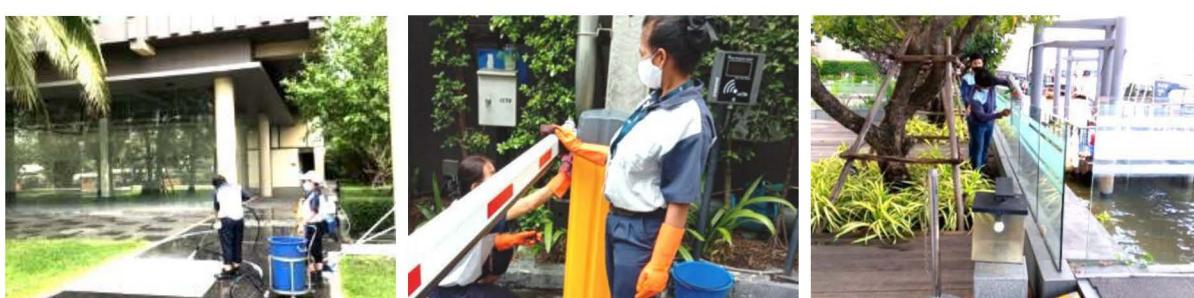
2. ดูแลสภาพถนนภายในพื้นที่โครงการให้สะอาดเพื่อป้องกันการทุ่นกระเจียดของฝนอันเนื่องมาจากการใช้ถนน	ปัจจุบันภายในพื้นที่โครงการมีเจ้าหน้าที่ทำความสะอาดเพียงพอต่อการดูแลพื้นที่ส่วนกลางทั้งหมด ซึ่งพื้นที่ดังกล่าวรวมไปถึงพื้นถนนภายในโครงการและระบบสาธารณูปโภคอื่นๆ ด้วย ปัจจุบันถนนภายในโครงการทั้งหมดถูกก่อสร้างด้วยคอนกรีตการเกิดฝุ่นจึงเกิดได้ต่ำ		ภาพที่ 2-4

ภาพที่ 2-4 พนักงานทำความสะอาดพื้นที่โครงการ

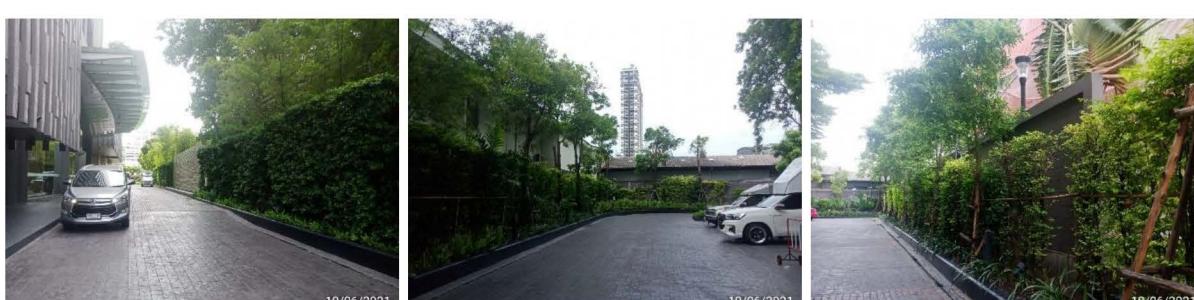
3. ปลูกต้นไม้บริเวณโดยรอบอาคารเพื่อลดผลกระทบจากควันเสียง และความร้อนที่เกิดจากการถอยน้ำ	บริเวณพื้นที่สีเขียวบริเวณโดยรอบอาคารมีการปลูกไม้ยืนต้นไม้ทุ่มและหญ้าคลุมดินตามความเหมาะสมพร้อมทั้งยังจัดให้มีการบำรุงรักษาอย่างต่อเนื่อง		ภาพที่ 2-5

ภาพที่ 2-5 ปลูกต้นไม้เพื่อลดผลกระทบจากควันเสียง และความร้อนที่เกิดจากเครื่องยนต์

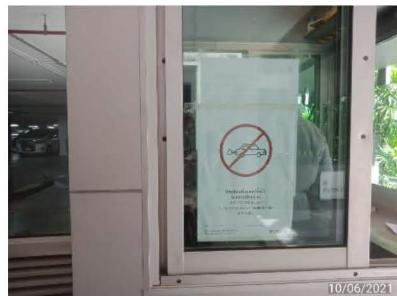
4. ติดป้าย “กรุณาดับเครื่องยนต์” บริเวณที่จอดรถยนต์ เพื่อลดผลกระทบจากควันเสียง และความร้อนที่เกิดจากการถอยน้ำ	โครงการมีการติดตั้งป้ายห้ามติดตั้งป้าย “ห้ามคิดเครื่องยนต์” ในสถานที่จอดรถ		ภาพที่ 2-6

ภาพที่ 2-6 ป้ายเตือน “ห้ามติดเครื่องยนต์ทึ้งไว้บริเวณอาคารจอดรถ

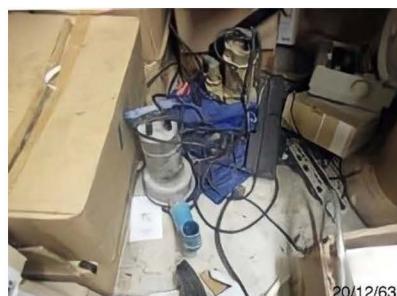
องค์ประกอบ ทางสิ่งแวดล้อม	มาตรการป้องกันและแก้ไขผลกระทบสิ่งแวดล้อม	ผลการปฏิบัติตามมาตรการ	ปัญหา อุปสรรค ^{และแนวทางแก้ไข}	อ้างอิง
1.5 ทรัพยากร่น้ำ	1. จัดให้มีการติดตั้งระบบบำบัดน้ำเสียแบบ Extended Aeration-Activated Sludge จำนวน 2 ชุด (แยกการบำบัดในแต่ละ Tower) โดยแต่ละระบบฯ ซึ่งเมื่อทำการประเมินประสิทธิภาพของระบบบำบัดน้ำเสียในแต่ละ Tower สามารถลดค่าความสกปรกเหลืออน้อยกว่า 20 มก./ลิตร ตามมาตรฐานคุณภาพน้ำทึ้งจากอาคารประเภท ก. ก่อนระบายน้ำออกอุโมงค์ท่อระบายน้ำสาธารณะบริเวณซอยเจริญนคร 13 อีกทั้งยังมีระบบกำจัดกากไข่มัน ตลอดจนการสูบหักกอนฟ้าจากถังแยกกากดองและถังเก็บตะกอนออกจากระบบแต่ละ Tower อย่างเป็นระบบ โดยน้ำทึ้งที่ออกจากระบบบำบัดฯ แต่ละระบบมีความสกปรกไม่เกิน 20 มิลลิกรัม/ลิตร ก่อนระบายน้ำออกสู่ภายนอกโครงการ	✓ โครงการได้ติดตั้งระบบบำบัดน้ำเสียเป็นไปตามที่กำหนดไว้ในรายงาน EIA ปัจจุบันโครงการอยู่ภายใต้การบริหารจัดการของบริษัท พลัส พร็อพเพอร์ตี้ จำกัด ซึ่งเป็นบริษัทที่ให้บริการเกี่ยวกับการบริหารจัดการอาคารชุดที่มีประสบการณ์ และมีบุคลากรที่มีความรู้และความชำนาญสำหรับงานควบคุมการทำงานกำกับดูแล ตรวจสอบ และซ่อมบำรุงระบบสาธารณูปโภค		ภาพที่ 2-7

องค์ประกอบ ทางสิ่งแวดล้อม	มาตรการป้องกันและแก้ไขผลกระทบสิ่งแวดล้อม	ผลการปฏิบัติตามมาตรการ	ปัญหา อุปสรรค ^{และแนวทางแก้ไข}	อ้างอิง
	4. ในกรณีที่ระบบบำบัดน้ำเสียเกิดการเสียหายให้โครง การรับ ดำเนินการแก้ไขทันที	✓ โครงการมีเจ้าหน้าที่/ผู้ปฏิบัติงานที่มีความสามารถในการซ่อมแซมแก้ไข ปัญหาของระบบบำบัดน้ำเสีย ประจำอยู่ในพื้นที่ตลอด 24 ชั่วโมง ทั้งนี้หาก ปัญหาดังกล่าวมีขนาดเล็กและใช้ทรัพยากรไม่มากในการแก้ไข เจ้าหน้าที่ ดังกล่าวจะดำเนินการแก้ไขโดยทันที		ภาพที่ 2-7

ภาพที่ 2-7 อุปกรณ์ทดสอบระบบบำบัดน้ำเสียในกรณีฉุกเฉิน

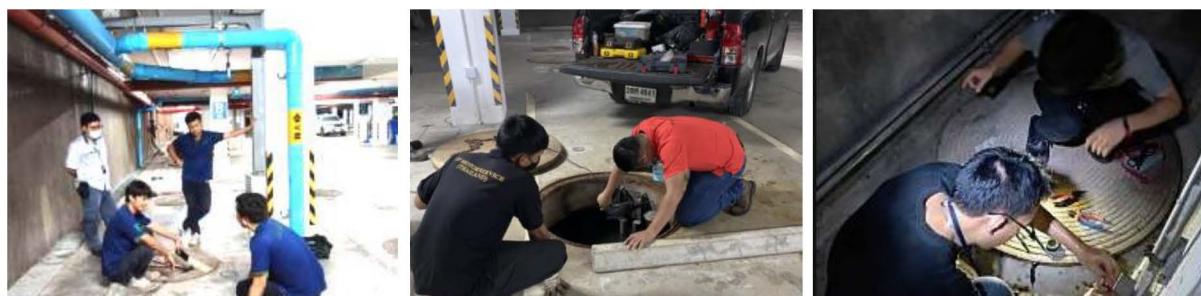
2. จัดหาและสำรองชื้นส่วนที่เสียหายง่ายและบ่อยครั้งของระบบไว เพื่อซ่อมแซมให้สามารถทำงานตามปกติได้ในเวลาอันรวดเร็ว	✓ ปัจจุบันโครงการไม่มีการสำรองชื้นส่วนที่เสียหายง่ายและบ่อยครั้งของระบบไว แต่มีอุปกรณ์ใช้ทดแทนในกรณีฉุกเฉิน		ภาพที่ 2-8

ภาพที่ 2-8 ตรวจสอบบำรุงรักษาระบบบำบัดน้ำเสีย

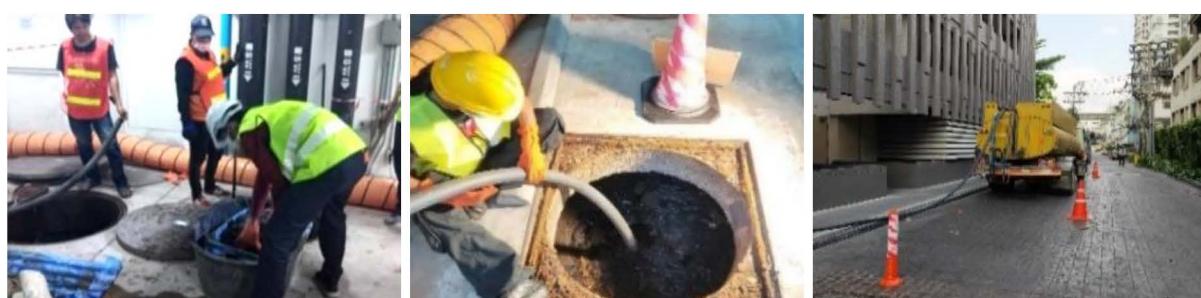
5. จัดให้มีการสูบตะกอนจากถังแยกกากตะกอนและถัง เก็บ ตะกอนภายในระยะเวลาที่กำหนดเพื่อรักษาประสิทธิภาพของ ระบบ	✓ โครงการได้จัดให้มีการสูบสิ่งปฏิกูลของระบบบำบัดน้ำเสียเนื่องด้วยปริมาณ ของตะกอนส่วนเกินค่อนข้างน้อยโครงการจึงเลือกช่วงเวลาที่เหมาะสมกับ ปริมาณตะกอนเพื่อทำการสูบไปกำจัด ทั้งนี้โครงการได้จัดให้มีเจ้าหน้าที่ ตรวจสอบเป็นประจำ หากพบว่าปริมาณของตะกอนมีปริมาณที่มาก หรือ ส่งผลกระทบต่อประสิทธิภาพของระบบบำบัดน้ำเสีย		ภาพที่ 2-9

ภาพที่ 2-9 การสูบสิ่งปฏิกูลและดูดกตตกอนบ่อบำบัดน้ำเสีย อาคาร A และ B

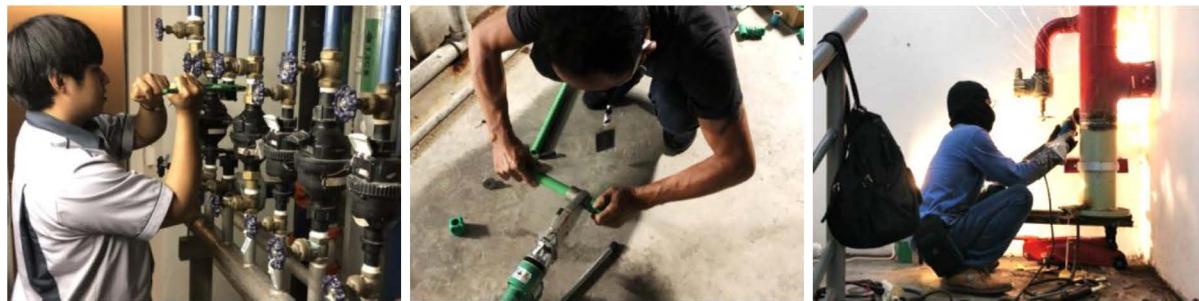
2. ตรวจสอบบดูและระบบจ่ายน้ำและระบบเส้นท่อประปาของแต่ละ Tower ให้อยู่ในสภาพดีอยู่เสมอ หากพบว่ามีการชำรุดให้รีบแก้ไขทันที	✓	โครงการจัดให้มีช่างประจำอาคาร ตลอด 24 ชั่วโมง และจัดแผนตรวจสอบบดูและรักษาระบบเส้นท่อและระบบประปาให้อยู่ในสภาพดีเสมอสามารถทำงานได้ตลอดเวลา การตรวจสอบดังกล่าวจะทำในรูปแบบ เอกสาร Check Sheet ระบบสาธารณูปโภค ทั้งนี้หากพบว่ามีการชำรุดให้รีบแก้ไขทันที		ภาพที่ 2-11 ภาคผนวก 5

ภาพที่ 2-11 ช่างอาคารซ่อมแซมระบบท่อน้ำประปา

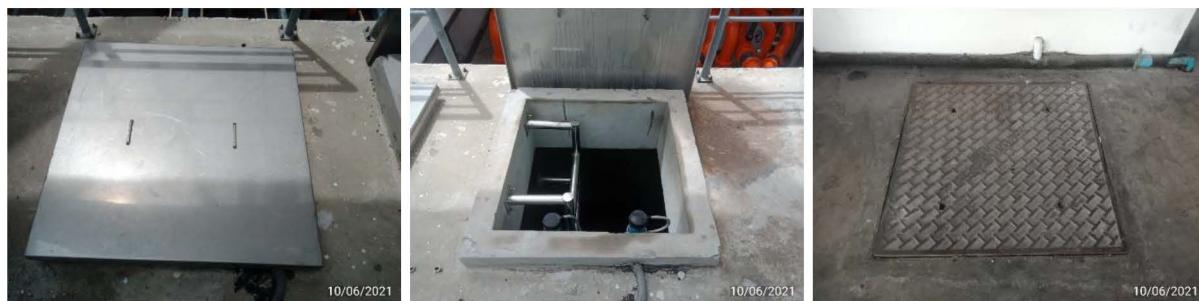
3. จัดให้มีการสำรวจน้ำในถังเก็บน้ำใช้ภายในอาคารแยกกันระหว่าง Tower A และ Tower B เพื่อเก็บไว้ใช้ในกรณีประปาขัดข้อง ซึ่งสามารถจ่ายน้ำในชั่วโมงการใช้น้ำสูงสุดได้มาก่อนอยกว่า 2 ชั่วโมง	✓	โครงการมีการสำรวจน้ำในถังเก็บน้ำใช้ภายในอาคารแยกกันระหว่าง Tower A และ Tower B โดยขนาดและบริเวณเป็นไปตามรายงานการวิเคราะห์ผลกระทบสิ่งแวดล้อม		ภาพที่ 2-12

ภาพที่ 2-12 ถังเก็บน้ำประปาชั้นใต้ดิน และชั้นหลังคา

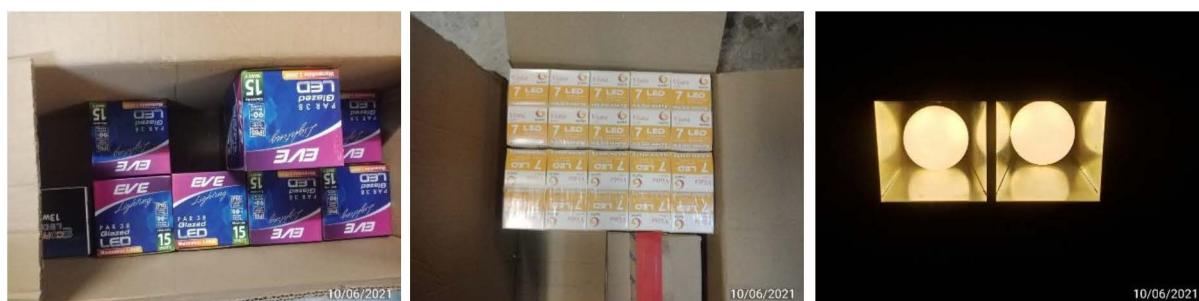
2. รณรงค์ให้ผู้อยู่อาศัยเลือกใช้อุปกรณ์ไฟฟ้ารุ่นประหยัดไฟเบอร์ 5 และใช้หลอดไฟฟ้ารุ่นประหยัดไฟเบอร์ 5 และใช้หลอดไฟฟ้ารุ่นประหยัดไฟเบอร์ 5 แต่ในส่วนพื้นที่ส่วนกลางโครงการได้เริ่มมีการปรับเปลี่ยนแหล่งกำเนิดแสงเป็นแบบ LED ซึ่งเป็นแหล่งกำเนิดแสงชนิดแบบประหยัดไฟฟ้า	✓	ปัจจุบันโครงการได้มีการประชาสัมพันธ์ในเรื่องของการรณรงค์ให้ผู้อยู่อาศัยเลือกใช้อุปกรณ์ไฟฟ้ารุ่นประหยัดไฟเบอร์ 5 แต่ในส่วนพื้นที่ส่วนกลางโครงการได้เริ่มมีการปรับเปลี่ยนแหล่งกำเนิดแสงเป็นแบบ LED ซึ่งเป็นแหล่งกำเนิดแสงชนิดแบบประหยัดไฟฟ้า		ภาพที่ 2-13

4. การใช้ไฟฟ้าของระบบสาธารณูปโภคส่วนกลางของห้องหมวด Tower ให้เลือกใช้ผลิตภัณฑ์ไฟฟ้านิดประทัดพลังงานและมี อายุการใช้งานยาวนาน	✓ ปัจจุบันในส่วนพื้นที่ส่วนกลางของโครงการได้มีการปรับเปลี่ยนหลอด ประทัดพลังงานชนิด LED ซึ่งเป็นหลอดชนิดประทัดไฟฟ้าพลังงานและมี อายุการใช้งานยาวนานมากขึ้น สำหรับอุปกรณ์ไฟฟ้าอื่นๆ คุณสมบัติการ ประทัดพลังงานเป็นคุณสมบัติหนึ่งที่สำคัญในการคัดเลือก		ภาพที่ 2-13

ภาพที่ 2-13 หลอดไฟฟ้าประหยัดพลังงานที่โครงการเลือกใช้

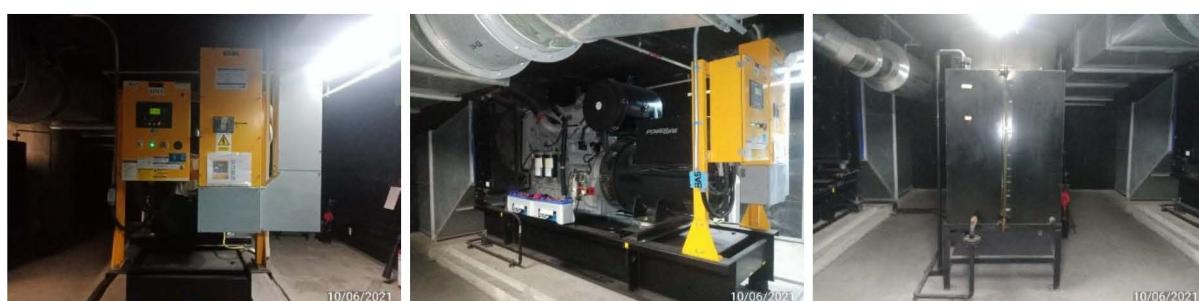
5. ตรวจสอบอุปกรณ์และสายไฟฟ้าให้อยู่ในสภาพดีเสมอ	✓ โครงการมีการตรวจสอบอุปกรณ์และสายไฟฟ้าให้อยู่ในสภาพดีเสมอ		
	6. จัดให้มีเครื่องกำเนินไฟฟ้าสำรอง (Generator) จำนวน 3 ชุด มีขนาด 1,260 KVA ชุดและ 600 KVA อีก 2 ชุด สำหรับสำรอง ไฟภายในโครงการ	✓ ปัจจุบันโครงการมีเครื่องกำเนินไฟฟ้าสำรอง (Generator) จำนวน 3 ชุด โดยภายใน Tower A จำนวน 2 ชุด และ Tower B อีก จำนวน 1 ชุด อยู่ ภายใต้การดูแลรักษาอย่างต่อเนื่อง		ภาพที่ 2-14

ภาพที่ 2-14 เครื่องกำเนิดไฟฟ้าสำรองอาคาร Tower A และ Tower B

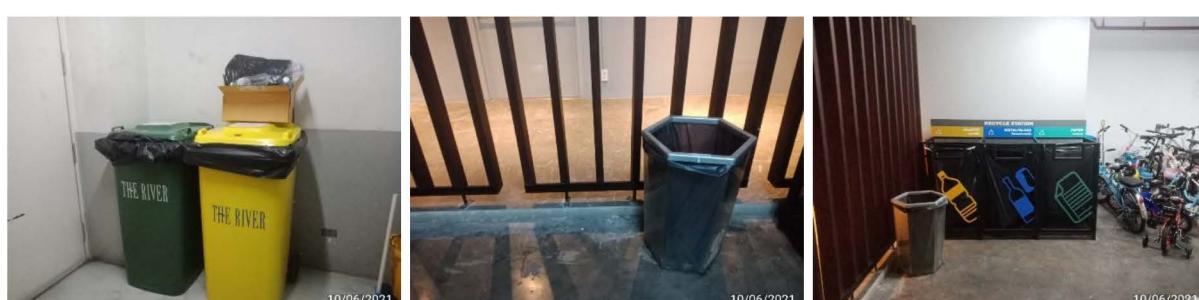
3.3 การกำจัดขยะมูล ฝอย	1. จัดให้มีถังขยะขนาด 100 ลิตร จำนวน 3 ถัง/ชุด โดยแยก เป็นถังขยะแห้ง ถังขยะเปียกและถังขยะพิษ ถังขยะเป็นชนิดมี ฝาปิด และมีถุง袋รองรับตั้งวางไว้ภายในห้องเก็บขยะแต่ละชั้น ของแต่ละ Tower โดยกำหนดให้แม่บ้านขยะมายังห้องพัก ขยะรวมทุกวัน	● โครงการจัดให้มีถังขยะขนาด 240 ลิตร จำนวน 2 ถัง ประกอบด้วยถังขยะ แห้งและถังขยะเปียก ทั้งนี้ขยะภายในถังจะถูกจัดเก็บโดยเจ้าหน้าที่ของ โครงการเป็นประจำทุกวัน แต่บริเวณพื้นที่โถงส่วนกลางชั้น 1 ทางโครงการ ได้จัดเตรียมขยะจำนวน 3 ถังไว้สำหรับผู้พักอาศัยทิ้ง		ภาพที่ 2-15

ภาพที่ 2-15 ห้องพักขยะมูลฝอยประจำชั้น และถังขยะบริเวณโถงหน้าลิฟท์พื้นที่ส่วนกลาง

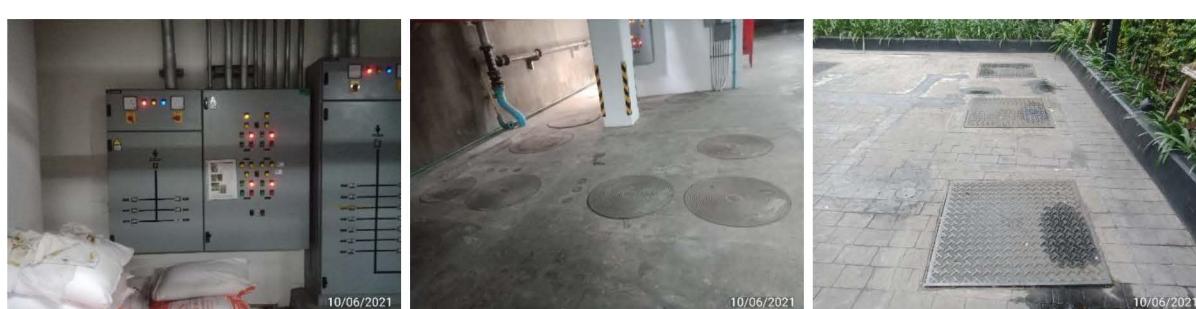
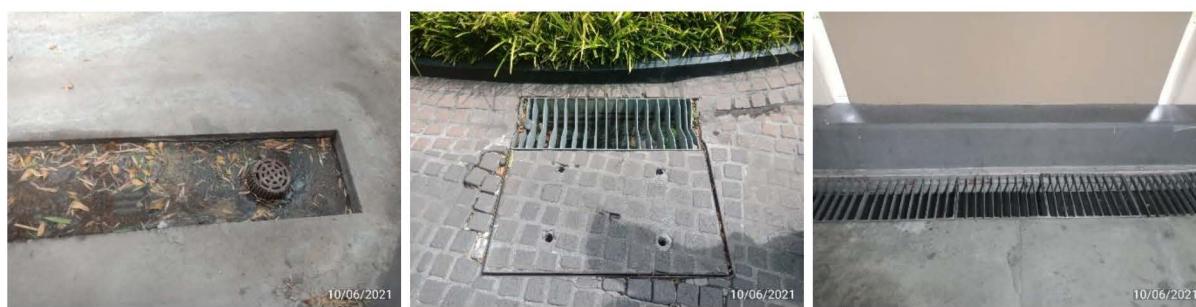
3. ใช้เครื่องสูบน้ำอัตโนมัติแบบจุ่มแข็งอัตราสูบ 0.067 ลูกบาศก์เมตร/วินาที / เครื่องจำนวน 3 เครื่อง (สลับกันทำงาน) เพื่อร่วมกับอัตราการระบายน้ำออกผ่านห่อ Overflow จะมีอัตราการระบายน้ำออกสูงสุดในช่วงฝนตก 0.214 ลบ.ม./วินาที ซึ่งไม่เกินอัตราระบายน้ำออกความคุม (0.2713 ลบ.ม./วินาที)	✓ การดำเนินการปัจจุบันของโครงการมีการปฏิบัติที่สอดคล้องต่อมาตรการ	ภาพที่ 2-17

4. จัดให้มีการทำความสะอาดชุดลอก Manhole และท่อระบายน้ำภายในโครงการทุกๆ 2 ครั้ง/ปี โดยเฉพาะในช่วงก่อนเข้าหน้าฝน 1 ครั้งและช่วงหลังหน้าฝน 1 ครั้ง	ปัจจุบันโครงการได้จัดแผนให้แม่บ้านและช่างอาคารทำความสะอาดชุดลอก Manhole และท่อระบายน้ำทุกๆ 6 เดือน		ภาพที่ 2-17

5. จัดให้มีพนักงานภาัดและดูแลทำความสะอาดบริเวณถนนและบริเวณทั่วไปภายในโครงการอย่างน้อย 2 ครั้ง/สัปดาห์ เพื่อลดปริมาณตะกอนที่จะถูกน้ำฝนซซุยเข้าสู่ระบบท่อระบายน้ำและบ่อพักน้ำ	โดยรอบอาคารโครงการมีร่างระบายน้ำแบบเบ็ดปิดทับด้วยตะแกรงพร้อมทั้งหินด้านหน้าจึงทำหน้าที่เป็นตัวกรองวัสดุขนาดเล็กไม่ให้หลงสูญท่อระบายน้ำทำให้โอกาสการเกิดตะกอนในบ่อพักอยู่ในระดับต่ำประกอบกับถนนภายในโครงการทั้งหมดเป็นคอนกรีตจึงไม่มีเศษวัสดุที่มีลักษณะเป็นตะกอนไหลเข้าท่อระบายน้ำหรือบ่อพักน้ำ แต่อย่างไรก็ตามโครงการได้จัดให้มีพนักงานภาัดและดูแลทำความสะอาดบริเวณถนนและบริเวณทั่วไปเป็นประจำ		ภาพที่ 2-17

ภาพที่ 2-17 ระบบหน่วงน้ำ และระบะร้ายน้ำ

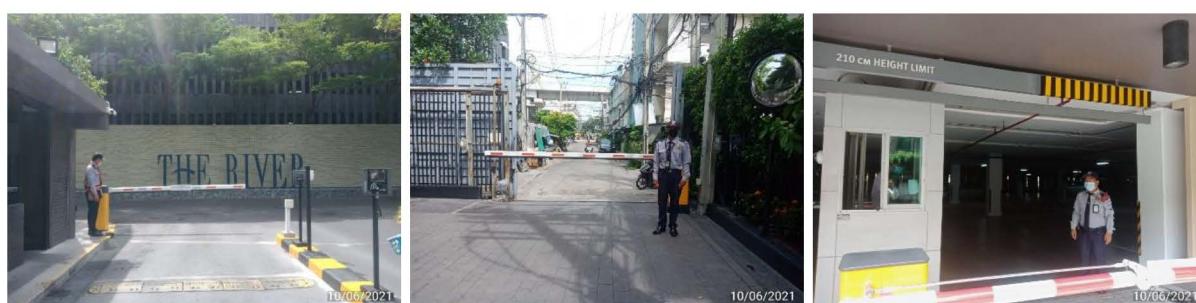
8. จัดให้มีรักษารักษาความปลอดภัยและควบคุมการจราจร บริเวณทางเข้า-ออกพื้นที่โครงการ โดยเฉพาะในช่วงช่วงโว้เง เร่งด่วนและอำนวยความสะดวกในการจอดรถบริเวณที่จอดรถ	✓ โครงการจัดให้มีเจ้าหน้าที่บริเวณทางเข้า-ออก ทำหน้าที่ในการอำนวยความสะดวกด้านจราจรควบคุมการเข้า-ออกรักษาความปลอดภัยและตรวจสอบตัวผู้บริเวณ ทั้งนี้เจ้าหน้าที่จะประจำบริเวณที่ถนนรองรับผิดชอบตลอด 24 ชม.		ภาพที่ 2-19

4.4 ความปลอดภัย สาธารณสุข	1. จัดให้มีเวรยามรักษาความปลอดภัยตลอด 24 ชั่วโมง ออก ตรวจและความเรียบร้อยภายในโครงการ	<input checked="" type="checkbox"/> โครงการได้จัดให้มีเจ้าหน้าที่บริเวณทางเข้า-ออก ทำหน้าที่ในการอำนวย ความสะดวกด้านการจราจรควบคุมการเข้า-ออก รักษาความปลอดภัย และตรวจสอบทราบหัวบริเวณ ทั้งนี้ เจ้าหน้าที่ดังกล่าวจะประจำบริเวณที่ถนนวง รีบดูแลตลอด 24 ชั่วโมง		ภาพที่ 2-19

ภาพที่ 2-19 เจ้าหน้าที่รักษาความปลอดภัยบริเวณทางเข้า-ออก และลานจอดรถ

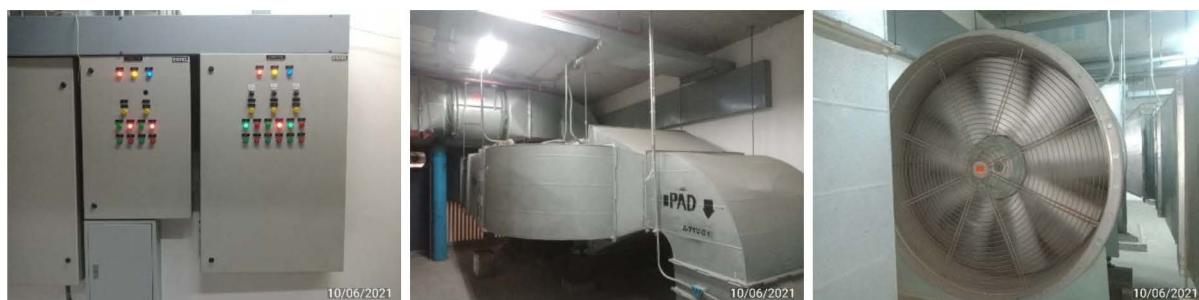
3.6 การระบายน้ำอากาศ	1. ทำการติดตั้งระบบระบายน้ำอากาศภายในอาคารและช่องเปิด ระบายน้ำอากาศให้เป็นไปตามกฎหมายกำหนดและที่ได้ออกแบบไว้	✓ ระบบระบายน้ำอากาศของโครงการมีการติดตั้งมีได้แต่ก่อตั้งจากการรายงานการวิเคราะห์ผลกระทบสิ่งแวดล้อมอย่างมีนัยสำคัญ ดังนั้นจึงสอดคล้องต่อกฎหมายที่ใช้อ้างอิงในขั้นตอนการออกแบบโครงการ		ภาพที่ 2-21

ภาพที่ 2-21 ระบบระบายอากาศ Tower A และ Tower B

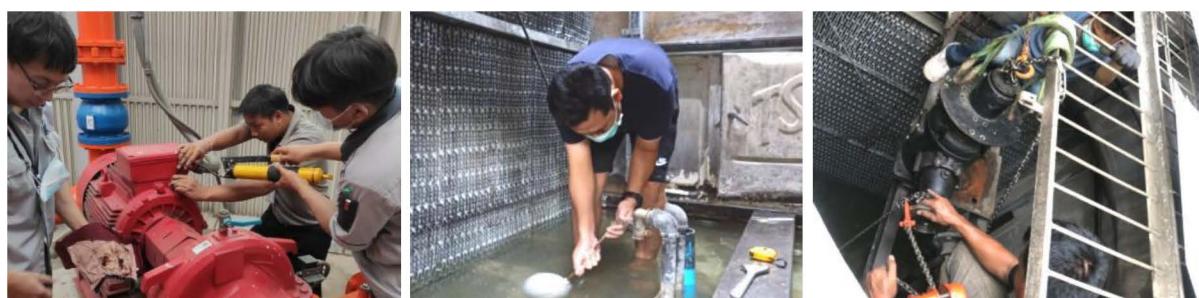
4. ให้ตรวจสอบดูแลรักษาระบบปรับอากาศเป็นประจำอย่างน้อย 6 เดือน/ครั้ง โดยตรวจสอบความสามารถในการทำงานรวมทั้งตรวจสอบปิดอัตรูปิด	✓	โครงการได้มีจัดจ้างบริษัทผู้รับเหมาภายนอก เข้าทำการตรวจสอบและถ่างทำความสะอาด และดูแลรักษาระบบปรับอากาศเป็นประจำอย่างน้อย 6 เดือน/ครั้ง เป็นผู้ดูแลบำรุงรักษาระบบปรับอากาศดังกล่าว	ภาพที่ 2-22

ภาพที่ 2-22 การล้างทำความสะอาดคูลลิ่งทาวเวอร์

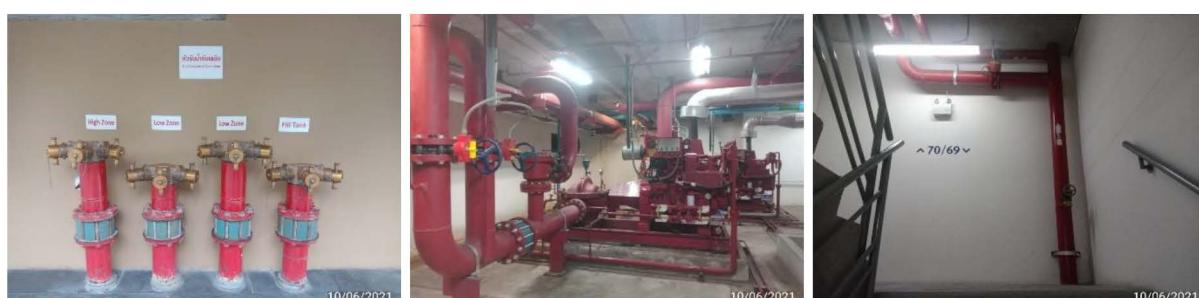
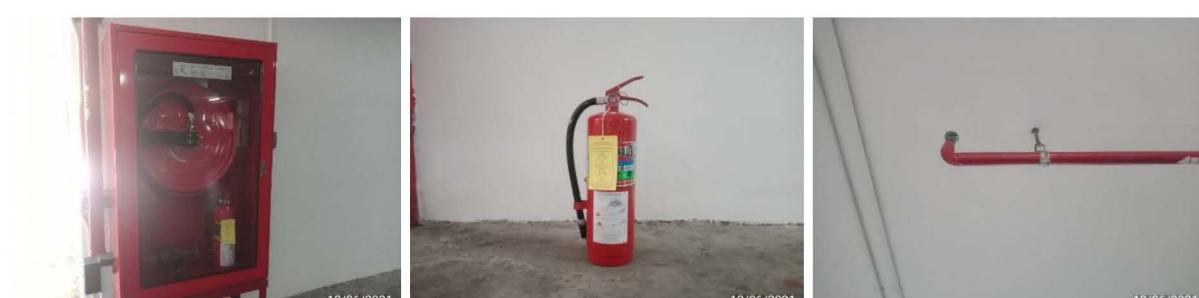
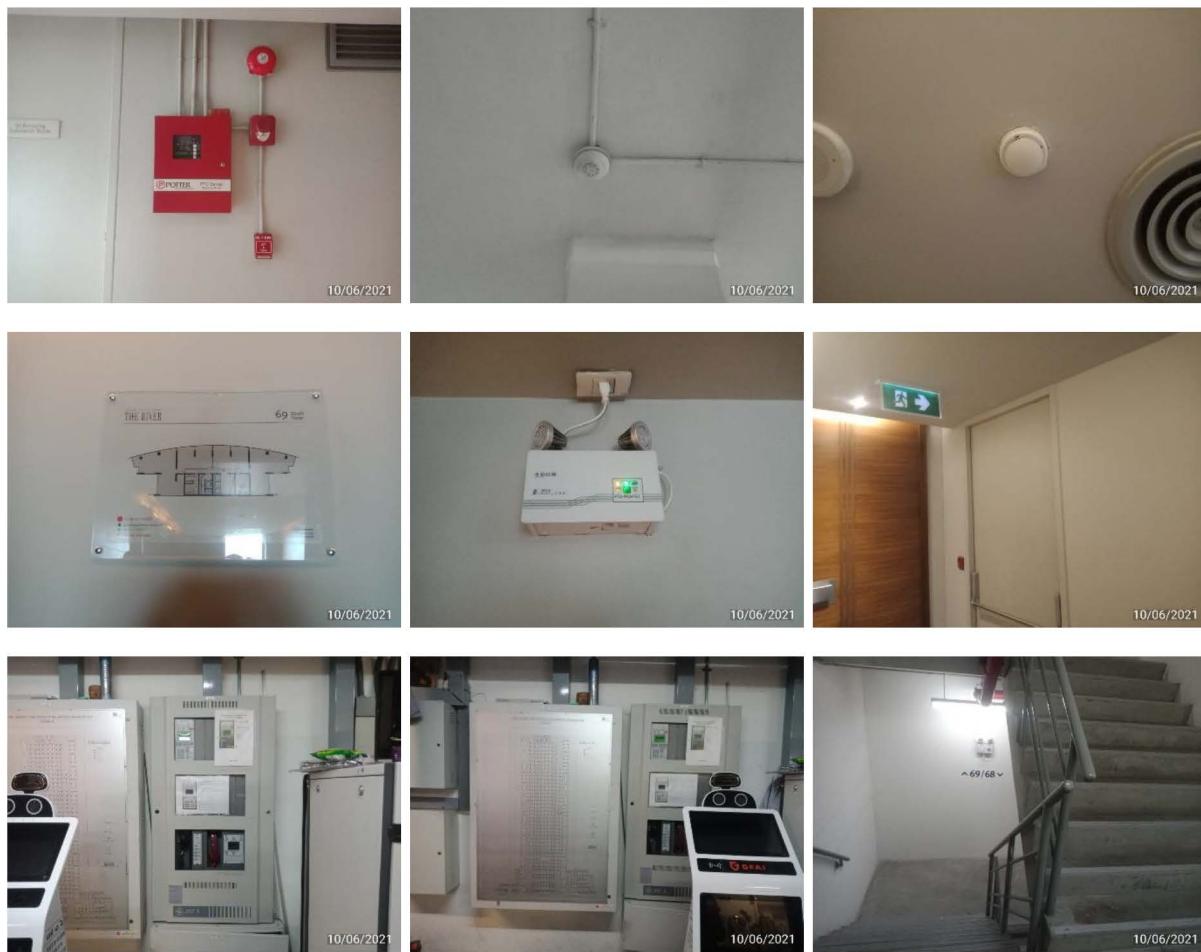
4.5 การป้องกันอัคคีภัย	1. จัดให้มีและติดตั้งระบบป้องกันอัคคีภัยตามที่ได้ระบุไว้ในรายละเอียดโครงการให้เป็นไปตามกฎหมายระหว่างฉบับที่ 33(2535), 39(2537), 47(2540), 50(2540) และ 55(2543) และข้อบัญญัติกรุงเทพมหานคร เรื่องควบคุมอาคาร พ.ศ. 2544	✓ ระบบป้องกันอัคคีภัยของโครงการได้รับการออกแบบให้สอดคล้องต่อกฎหมายระหว่างและข้อบัญญัติทุกประการทั้งนี้จากการตรวจสอบด้วยสายตาเบื้องต้นพบว่าอุปกรณ์เครื่องมือ		ภาพที่ 2-23

ภาพที่ 2-23 ระบบป้องกันอ火ดคีภัย และระบบแจ้งเหตุเพลิงไหม้

ภาพที่ 2-23 ระบบป้องกันอัคคีภัย และระบบแจ้งเหตุเพลิงไหม้ (ต่อ)

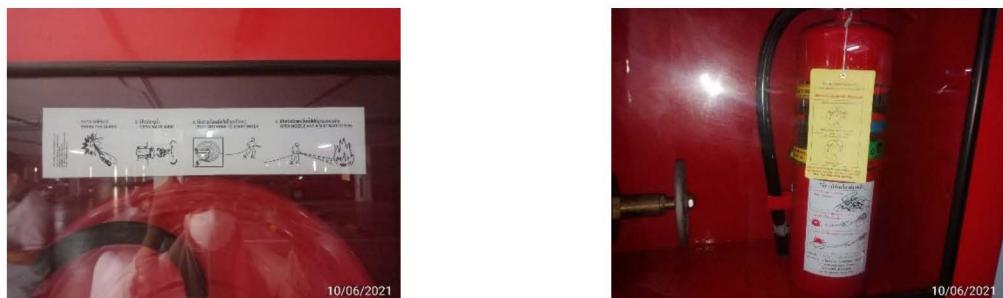
3. ติดป้ายแนะนำการใช้อุปกรณ์แต่ละตัวไว้บริเวณที่อุปกรณ์ติดตั้งอยู่ เพื่อให้ผู้อาศัยที่อยู่ใกล้จุดเกิดเหตุสามารถใช้งานได้ทันที	✓ บริเวณที่มีการติดตั้งอุปกรณ์ป้องกันและระงับอัคคีภัย มีการติดป้ายแนะนำการใช้อุปกรณ์ ทั้งนี้อุปกรณ์บางชนิดมีการติดตั้งวิธีการใช้บริเวณที่เป็น		ภาพที่ 2-24

ภาพที่ 2-24 ป้ายแนะนำการใช้อุปกรณ์ป้องกันและรับอัคคีภัย

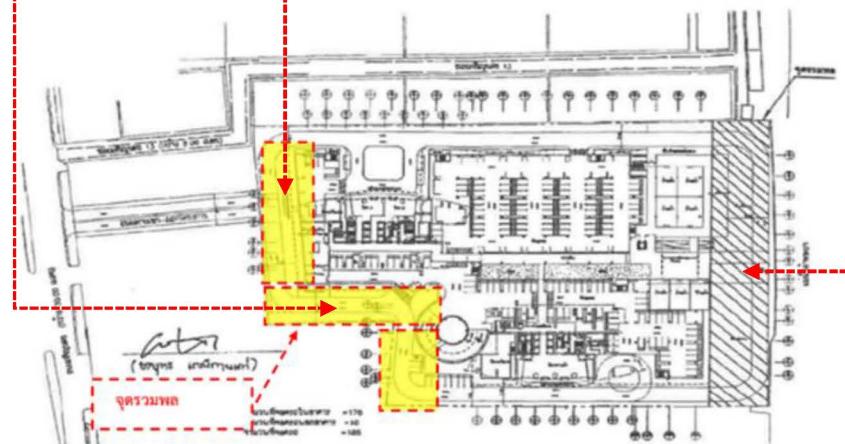
11. จัดให้มีจุดรวมพลที่ทางทิศตะวันออกซึ่งมีขนาด 1,760 ตารางเมตรคิดเป็นสัดส่วนพื้นที่ 0.42 ตร.ม./คน (ไม่น้อยกว่า 0.25 ตร.ม./คน) จึงเพียงพอที่จะรองรับผู้พักอาศัยภายในโครงการได้ สำหรับการเข้า-ออกในพื้นที่โครงการของรถดับเพลิงสามารถเข้า-ออกได้สะดวกเนื่องจากโครงการได้จัดให้ถนนทางเข้า-ออกและโดยรอบอาคารกว้างถึง 6 เมตร โดยถนนดังกล่าวรถดับเพลิงสามารถวิ่งได้รอบตัวอาคารจึงสามารถเข้าดับเพลิงได้อย่างสะดวกทุกจุด	✓ แต่เดิมโครงการกำหนดจุดรวมพลไว้บริเวณพื้นที่ว่างหน้าห้องพักขยะรวมแต่ปัจจุบันโครงการได้ย้ายจุดรวมพลไปอยู่ในบริเวณทิศตะวันออกของอาคาร ตามที่มาตรฐานการกำหนดไว้	ภาพที่ 2-25

ภาพที่ 2-25 จุดรวมพล

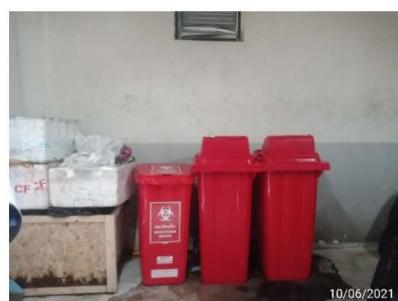
องค์ประกอบ ทางสิ่งแวดล้อม	มาตรการป้องกันและแก้ไขผลกระทบสิ่งแวดล้อม	ผลการปฏิบัติตามมาตรการ	ปัญหา อุปสรรค ^{และแนวทางแก้ไข}	อ้างอิง
2. จัดให้มีห้องพักขยะรวมขนาด 8.82 (ก.) X 8.88 (ย.) X 2 (ส.) เมตร (ความสูงกักเก็บ 1 เมตร) จำนวน 1 แห่ง ภายในแบ่งเป็น ส่วนพักขยะเบี้ยกละแห้ง ที่พื้นที่มีท่อระบายน้ำเสีย เพื่อระบายน้ำจากห้องพักขยะเข้าสู่ระบบบำบัดน้ำเสียของ Tower B โดย ความสามารถในการรองรับมูลฝอยของห้องพักขยะรวมคาดว่า จะมีปริมาณขยะที่เกิดขึ้นในโครงการรวมทั้งหมด 19.007 ลบ.ม./วัน ซึ่งทางโครงการได้จัดให้มีห้องพักขยะรวม จำนวน 1 แห่ง ขนาด 8.88 X 8.82 ม. ความสูง 2 ม. คิดระดับเก็บกักที่ 1.0 ม. มีปริมาตรเก็บกัก 78 ลบ.ม. สามารถรองรับขยะได้ 4.10 เท่าของปริมาณขยะที่เกิดขึ้นโดยสำนักงานเขตคลองสานจะเข้า มาทำการเก็บขยะทุกวันดังนั้นที่พักขยะจึงสามารถรองรับขยะได้อย่างเพียงพอจากนี้ได้กำหนดให้ตั้งถังขยะขนาด 500 ลิตร จำนวน 1 ถัง ไว้ที่ส่วนพักขยะแห้งเพื่อรับรวมขยะพิษแยกออก ต่างหากเพื่อรอการเก็บขยะจากทางสำนักงานเขตฯ ต่อไป	✓ ปฏิบัติ <input checked="" type="checkbox"/> ไม่ได้ปฏิบัติ <input type="radio"/> ไม่ครบ/ไม่มีประสิทธิภาพ <input type="radio"/> ยังไม่ถึงเวลา	(●) ห้องพักมูลฝอยรวมของโครงการมีขนาดและที่ตั้งตามที่มาตรการกำหนด และได้จัดเตรียมถังขยะพิษ ขนาด 200 ลิตร จำนวน 1 ถัง		ภาพที่ 2-28

3 จัดให้มีถังสำหรับรองรับขยะพิษขนาด 500 ลิตร จำนวน 1 ถัง ไว้ภายในส่วนพักขยะแห้ง	(●) โครงการจัดถังสำหรับรองรับขยะพิษ ขนาด 200 ลิตร จำนวน 1 ถัง ไว้บริเวณโซนพักขยะแห้ง		ภาพที่ 2-28

ภาพที่ 2-28 ถังขยะอันตรายภายในห้องพักขยะรวม
