## ผลการปฏิบัติตามมาตรการป้องกันและแก้ไขผลกระทบสิ่งแวดล้อม

### 2.1 ผลการปฏิบัติตามมาตรการป้องกันและแก้ไขผลกระทบสิ่งแวดล้อม

**ตารางที่ 2-1** ผลการปฏิบัติตามมาตรการป้องกันและแก้ไขผลกระทบสิ่งแวดล้อม โครงการ สิริ แอท สุขุมวิท (ระหว่างเดือนกรกฎาคม-ธันวาคม พ.ศ. 2566)

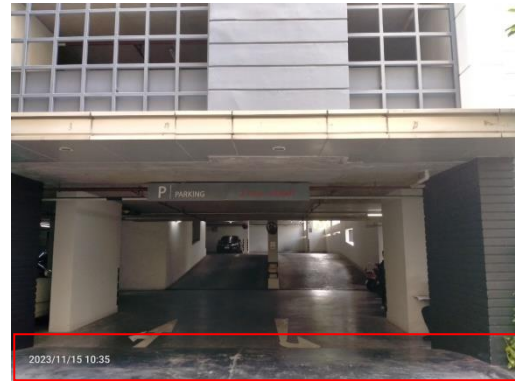
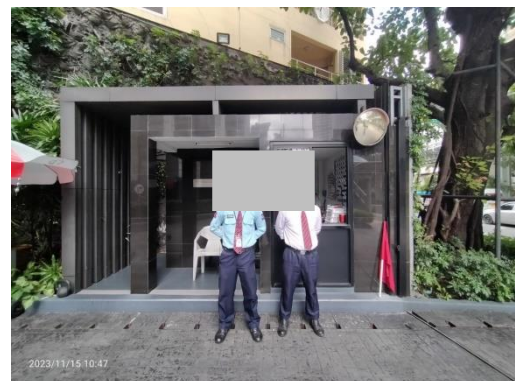
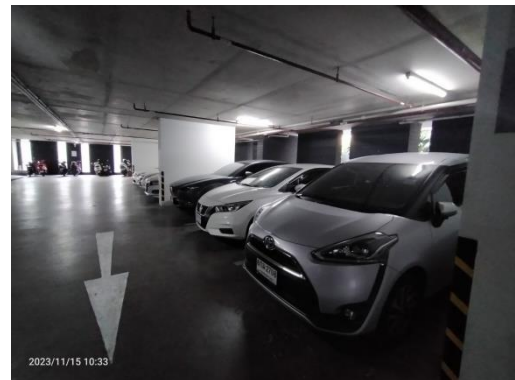
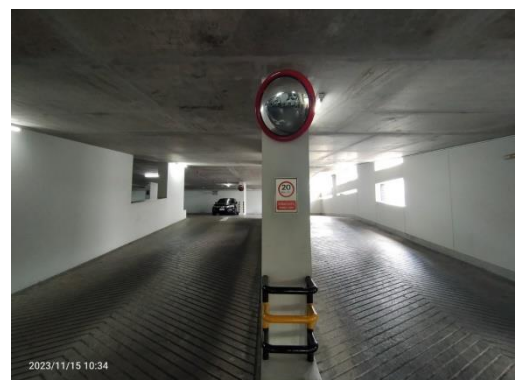
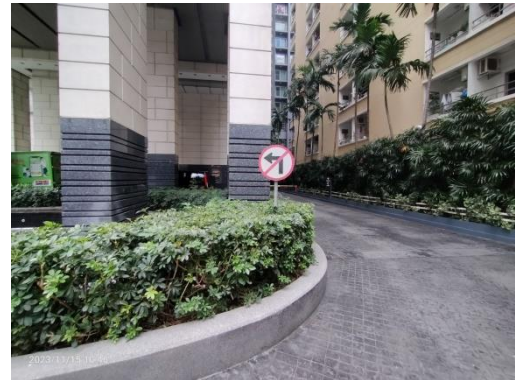
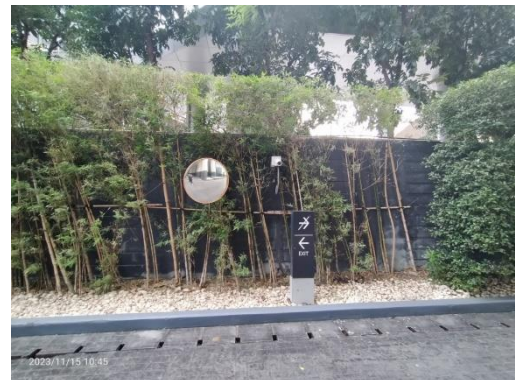
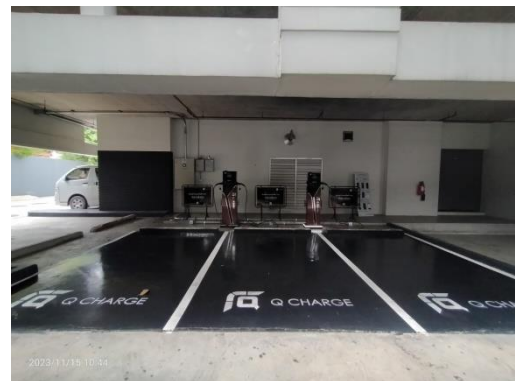
| เงื่อนไขตามมาตรการ | ผลการปฏิบัติตามมาตรการ | ปัญหา อุปสรรค<br>ที่ไม่สามารถปฏิบัติตาม<br>มาตรการและแนว<br>ทางแก้ไข | อ้างอิง |
|---|---|---|---|
| <b>1.2 คุณภาพอากาศ</b><br><b>1) ฝุ่นละออง</b><br>1. ควบคุมความเร็วของรถภายในโครงการ เช่น ป้ายจำกัดความเร็ว<br>สัญญาณลดความเร็ว เพื่อไม่ให้เกิดการฟุ้งกระจายของฝุ่นบนผิวถนน | - มีการควบคุมความเร็วของรถภายในโครงการ เช่น ป้ายจำกัดความเร็วสัญญาณลดความเร็ว เพื่อไม่ให้เกิดการฟุ้งกระจายของฝุ่นบนผิวถนน | - | รูปที่ 2-1 |
| <b>2) มลพิษทางอากาศ</b><br>1. ติดตั้งป้ายห้ามติดเครื่องยนต์ทิ้งไว้ ภายในบริเวณที่จอดรถให้<br>สามารถสังเกตเห็นอย่างชัดเจนและทั่วถึง | - มีการติดตั้งป้ายห้ามติดเครื่องยนต์ทิ้งไว้ ภายในบริเวณที่จอดรถให้สามารถสังเกตเห็นอย่างชัดเจนและทั่วถึง | - | รูปที่ 2-1 |

| เงื่อนไขตามมาตรการ | ผลการปฏิบัติตามมาตรการ | ปัญหา อุปสรรค<br>ที่ไม่สามารถปฏิบัติตาม<br>มาตรการและแนว<br>ทางแก้ไข | เอกสารอ้างอิง |
|---|---|---|---|
| 2. จัดระบบการจราจรภายในโครงการให้ชัดเจน รวมถึงควบคุม<br>การปฏิบัติตามของผู้พักอาศัยภายในโครงการ | - มีการจัดระบบการจราจรภายในโครงการให้ชัดเจน รวมถึงควบคุมการ<br>ปฏิบัติตามของผู้พักอาศัยภายในโครงการ | - | รูปที่ 2-1 |
| 3. จัดให้มีเจ้าหน้าที่อำนวยความสะดวกในการจราจร บริเวณ<br>ทางเข้า-ออกโครงการ | - มีเจ้าหน้าที่อำนวยความสะดวกในการจราจร บริเวณทางเข้า-ออก<br>โครงการ | - | รูปที่ 2-1 |
| <b>1.3 เสียงและความสั่นสะเทือน</b><br>1. ควบคุมความเร็วของการใช้รถในบริเวณพื้นที่โครงการ เช่น ดัด<br>ป้ายจำกัดความเร็ว และทำสัญญาณเพื่อลดความเร็ว และช่วยลด<br>ระดับเสียงที่เกิดจากการแล่นของรถยนต์ลดลงไปด้วย | - มีการติดป้ายจำกัดความเร็ว และทำสัญญาณเพื่อลดความเร็ว และช่วยลด<br>ระดับเสียงที่เกิดจากการแล่นของรถยนต์ลดลงไปด้วย | - | รูปที่ 2-1 |

| เงื่อนไขตามมาตรการ | ผลการปฏิบัติตามมาตรการ | ปัญหา อุปสรรค<br>ที่ไม่สามารถปฏิบัติตาม<br>มาตรการและแนว<br>ทางแก้ไข | เอกสารอ้างอิง |
|---|---|---|---|
| 5. จัดให้มีที่จอดรถ จำนวน 391 คัน ซึ่งเพียงพอต่อความต้องการตามกฎหมาย (328 คัน) | - มีที่จอดรถ จำนวน 391 คัน ซึ่งเพียงพอต่อความต้องการตามกฎหมาย (328 คัน) | - | รูปที่ 2-1 |

รูปที่ 2-1 พื้นที่จอดรถ, ป้ายจำกัดความเร็ว, สันนุนลดความเร็ว, ป้ายห้ามติดเครื่องยนต์ทิ้งไว้, เจ้าหน้าที่อำนวยความสะดวกในการจราจร บริเวณทางเข้า-ออกโครงการ และสัญญาณจราจรบนพื้นทาง

รูปที่ 2-1 (ต่อ) พื้นที่จอดรถ, ป้ายจำกัดความเร็ว, สันนุนลดความเร็ว, ป้ายห้ามติดเครื่องยนต์ทิ้งไว้, เจ้าหน้าที่  
อำนวยความสะดวกในการจราจร บริเวณทางเข้า-ออกโครงการ และสัญญาณจราจรบนพื้นทาง

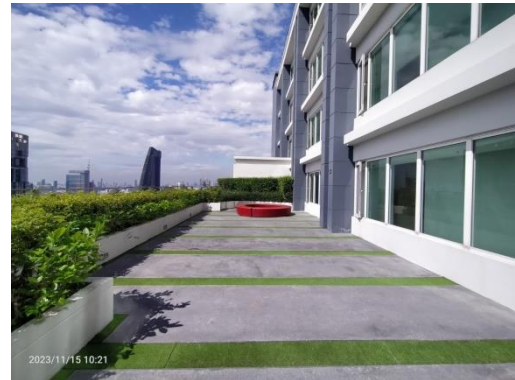
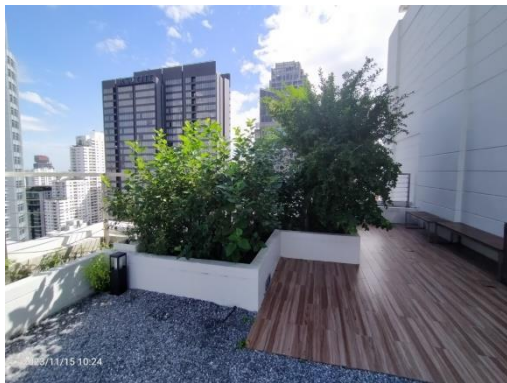
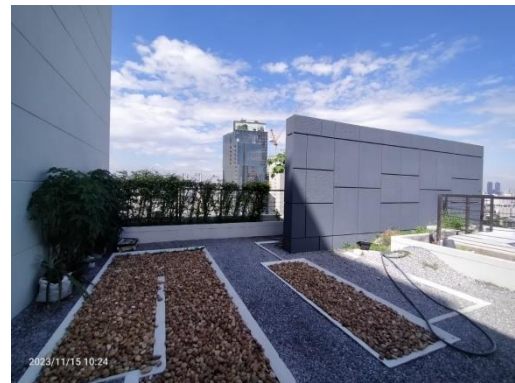
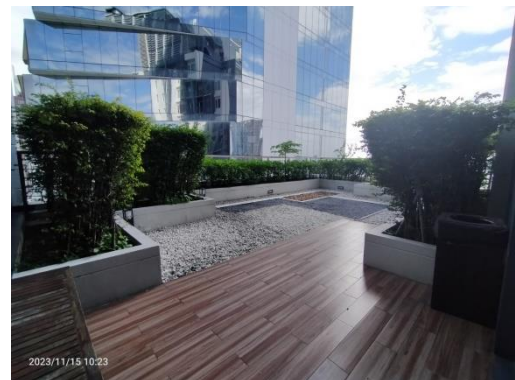
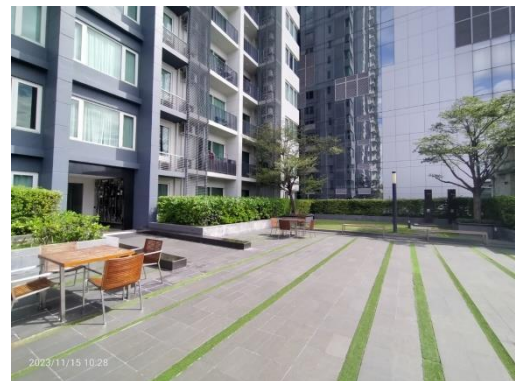
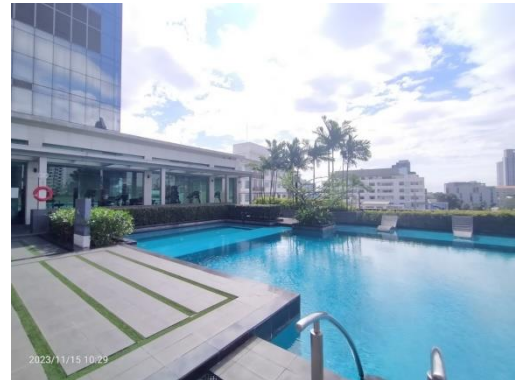
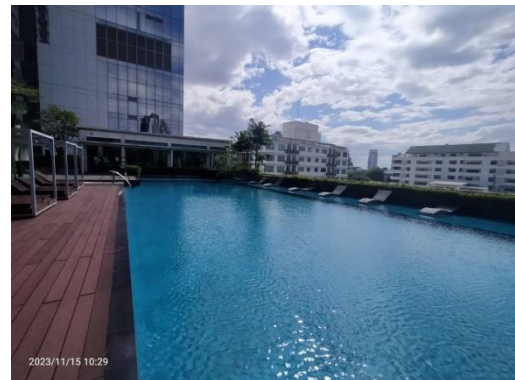
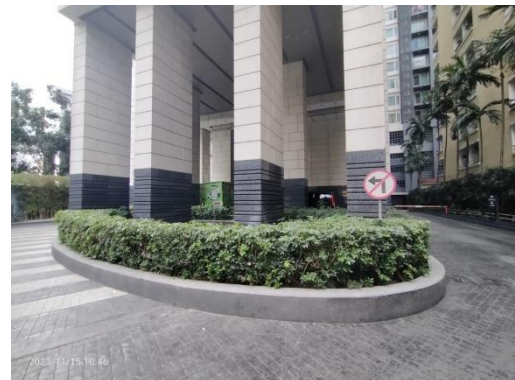
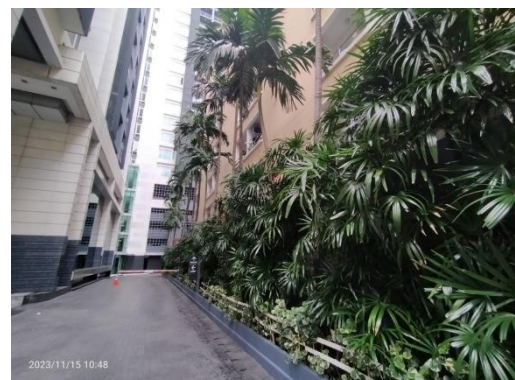
| เงื่อนไขตามมาตรการ | ผลการปฏิบัติตามมาตรการ | ปัญหา อุปสรรค<br>ที่ไม่สามารถปฏิบัติตาม<br>มาตรการและแนว<br>ทางแก้ไข | เอกสารอ้างอิง |
|---|---|---|---|
| 4. จัดให้มีพื้นที่สีเขียวภายในโครงการขนาดพื้นที่ราบ 2,960<br>ตร.ม. และ เลือกพันธุ์ไม้ที่ปลูกให้สามารถดูดซับ<br>คาร์บอนมอนอกไซด์ ที่เกิดจากโครงการได้ทั้งหมด | - มีพื้นที่สีเขียวภายในโครงการขนาดพื้นที่ราบ 2,960 ตร.ม. และเลือกพันธุ์<br>ไม้ที่ปลูกให้สามารถดูดซับคาร์บอนมอนอกไซด์ ที่เกิดจากโครงการได้<br>ทั้งหมด | - | รูปที่ 2-2, 1-4, 1-5,<br>1-6, 1-7, 1-8, 1-9 |

| เงื่อนไขตามมาตรการ | ผลการปฏิบัติตามมาตรการ | ปัญหา อุปสรรค<br>ที่ไม่สามารถปฏิบัติตาม<br>มาตรการและแนว<br>ทางแก้ไข | เอกสารอ้างอิง |
|---|---|---|---|
| 3. จัดให้มีพื้นที่สีเขียวขนาดพื้นที่รวม 2,960 ตร.ม. โดยมีจำนวน<br>ต้นไม้ยืนต้นที่สามารถดูดซับความร้อนได้ร้อยละ 50.7 ของต้น<br>ความเป็นระบบ ปรับอากาศ (กำหนดใช้ไม้ยืนต้นดูดซับความร้อน<br>ได้ 1 ต้น/ตัน) | - มีพื้นที่สีเขียวขนาดพื้นที่รวม 2,960 ตร.ม. โดยมีจำนวนต้นไม้ยืนต้นที่<br>สามารถดูดซับความร้อนได้ร้อยละ 50.7 ของต้นความเป็นระบบ ปรับ<br>อากาศ (กำหนดใช้ไม้ยืนต้นดูดซับความร้อนได้ 1 ต้น/ตัน) | - | รูปที่ 2-2, 1-4, 1-5,<br>1-6, 1-7, 1-8, 1-9 |

รูปที่ 2-2 พื้นที่สีเขียวภายในโครงการ

รูปที่ 2-2 (ต่อ) พื้นที่สีเขียวภายในโครงการ

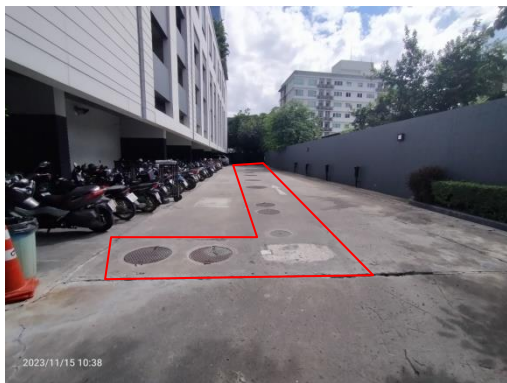
| เงื่อนไขตามมาตรการ | ผลการปฏิบัติตามมาตรการ | ปัญหา อุปสรรค<br>ที่ไม่สามารถปฏิบัติตาม<br>มาตรการและแนว<br>ทางแก้ไข | เอกสารอ้างอิง |
|---|---|---|---|
| <b>1.4 คุณภาพน้ำ</b><br>1. จัดให้มีระบบบำบัดน้ำเสียรวม จำนวน 1 ชุด เป็นระบบบำบัด<br>ทางชีวภาพแบบฟิล์มตรึงเติมอากาศ (Fixed Filing Acreation)<br>ออกแบบให้สามารถรองรับน้ำเสียได้ 380 ลบ.ม./วัน โดยระบบ<br>บำบัด น้ำเสียจะมีประสิทธิภาพร้อยละ 92 สามารถบำบัดน้ำเสียให้ | - มีระบบบำบัดน้ำเสียรวม จำนวน 1 ชุด เป็นระบบบำบัดทางชีวภาพแบบ<br>ฟิล์มตรึงเติมอากาศ (Fixed Filing Acreation) ออกแบบให้สามารถรองรับ<br>น้ำเสียได้ 380 ลบ.ม./วัน โดยระบบบำบัด น้ำเสียจะมีประสิทธิภาพร้อยละ<br>92 สามารถบำบัดน้ำเสียให้ได้คุณภาพ ตามมาตรฐานน้ำทิ้งจากอาคาร | - | รูปที่ 2-3 |

| เงื่อนไขตามมาตรการ | ผลการปฏิบัติตามมาตรการ | ปัญหา อุปสรรค<br>ที่ไม่สามารถปฏิบัติตาม<br>มาตรการและแนว<br>ทางแก้ไข | เอกสารอ้างอิง |
|---|---|---|---|
| <b>2.การบำบัดน้ำเสีย</b><br>1. จัดให้มีระบบบำบัดน้ำเสียรวม จำนวน 1 ชุด เป็นระบบบำบัด<br>ทางชีวภาพแบบฟิล์มตรึงเติมอากาศ (1Fixed Filipa Aeration) | - มีระบบบำบัดน้ำเสียรวม จำนวน 1 ชุด เป็นระบบบำบัดทางชีวภาพแบบ<br>ฟิล์มตรึงเติมอากาศ (1Fixed Filipa Aeration) ออกแบบให้สามารถรองรับ | - | รูปที่ 2-3 |

รูปที่ 2-3 ระบบบำบัดน้ำเสียรวม

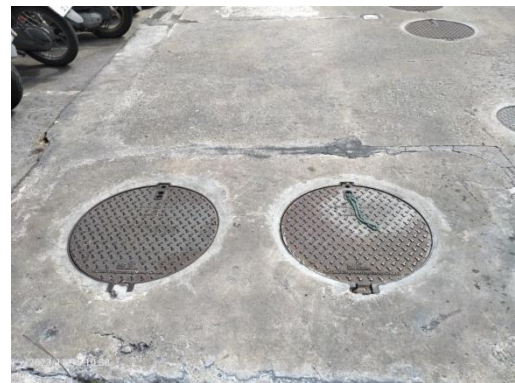
| เงื่อนไขตามมาตรการ | ผลการปฏิบัติตามมาตรการ | ปัญหา อุปสรรค<br>ที่ไม่สามารถปฏิบัติตาม<br>มาตรการและแนว<br>ทางแก้ไข | เอกสารอ้างอิง |
|---|---|---|---|
| <b>3.การระบายน้ำ</b><br>1. จัดให้มีบ่อหน่วงน้ำ จำนวน 1 บ่อ ขนาดความจุ 108 ลบ.ม. เพื่อ<br>รองรับน้ำหลากภายในพื้นที่โครงการ และจำกัดอัตราการ ระบาย | - มีบ่อหน่วงน้ำ จำนวน 1 บ่อ ขนาดความจุ 108 ลบ.ม. เพื่อรองรับน้ำหลาก<br>ภายในพื้นที่โครงการ และจำกัดอัตราการ ระบายน้ำจากบ่อหน่วงน้ำด้วย | - | รูปที่ 2-4 |

รูปที่ 2-4 บ่อหน่วงน้ำ

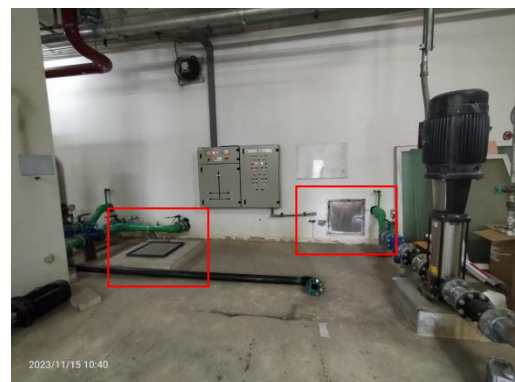
| เงื่อนไขตามมาตรการ | ผลการปฏิบัติตามมาตรการ | ปัญหา อุปสรรค<br>ที่ไม่สามารถปฏิบัติตาม<br>มาตรการและแนว<br>ทางแก้ไข | เอกสารอ้างอิง |
|---|---|---|---|
| <b>2.3 คุณค่าการใช้ประโยชน์ของมนุษย์</b><br><b>1. การใช้น้ำ</b><br>1. จัดให้มีถังเก็บน้ำใต้ดินจำนวน 2 ถัง ความจุรวม 780 ลบ.ม.<br>สำรองน้ำเพื่ออุปโภค-บริโภค 520 ลบ.ม. และถังเก็บน้ำชั้นหลังคา<br>จำนวน 2 ถัง ความจุรวม 284 ลบ.ม. สำรองน้ำอุปโภค-บริโภค<br>ทั้งหมด รวมปริมาณน้ำสำรองเพื่ออุปโภค-บริโภค 804 ลบ.ม.<br>สามารถสำรองน้ำได้นาน 1.7 วัน | - มีถังเก็บน้ำใต้ดินจำนวน 2 ถัง ความจุรวม 780 ลบ.ม. สำรองน้ำเพื่อ<br>อุปโภค-บริโภค 520 ลบ.ม. และถังเก็บน้ำชั้นหลังคา จำนวน 2 ถัง ความจุ<br>รวม 284 ลบ.ม. สำรองน้ำอุปโภค-บริโภค ทั้งหมด รวมปริมาณน้ำสำรอง<br>เพื่ออุปโภค-บริโภค 804 ลบ.ม. สามารถสำรองน้ำได้นาน 1.7 วัน | - | รูปที่ 2-5<br>รูปที่ 2-6 |

รูปที่ 2-6 ถังเก็บน้ำใต้ดินจำนวน 2 ถัง

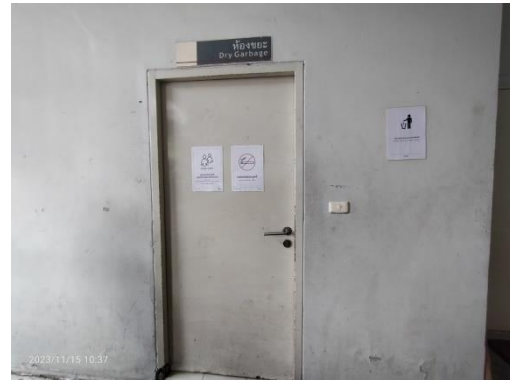
| เงื่อนไขตามมาตรการ | ผลการปฏิบัติตามมาตรการ | ปัญหา อุปสรรค<br>ที่ไม่สามารถปฏิบัติตาม<br>มาตรการและแนว<br>ทางแก้ไข | เอกสารอ้างอิง |
|---|---|---|---|
| 5. ต้องจัดให้มีห้องพักมูลฝอยแห้ง-เปียก อยู่ที่บริเวณชั้นที่ 1 ด้านทิศตะวันตกของโครงการ แบ่งเป็น ห้องพักมูลฝอยแห้ง ความจุ 27 ลบ.ม. และห้องพักมูลฝอยเปียก ความจุ 18 ลบ.ม. | - มีห้องพักมูลฝอยแห้ง-เปียก อยู่ที่บริเวณชั้นที่ 1 ด้านทิศตะวันตกของโครงการ แบ่งเป็น ห้องพักมูลฝอยแห้ง ความจุ 27 ลบ.ม. และห้องพักมูลฝอยเปียก ความจุ 18 ลบ.ม. | - | รูปที่ 2-8 |
| 7. ห้องพักมูลฝอยต้องมีประตูปิดมิดชิด เพื่อป้องกันกลิ่นรบกวนผู้พักอาศัยและชุมชนบริเวณใกล้เคียง โดยเปิดประตูเฉพาะช่วงที่มีการเก็บขนมูลฝอยเท่านั้น | - ห้องพักมูลฝอยมีประตูปิดมิดชิด เพื่อป้องกันกลิ่นรบกวนผู้พักอาศัยและชุมชนบริเวณใกล้เคียง โดยเปิดประตูเฉพาะช่วงที่มีการเก็บขนมูลฝอยเท่านั้น | - | รูปที่ 2-8 |

รูปที่ 2-8 ห้องพัสดุฝอยแห้ง-เปียก อยู่ที่บริเวณชั้นที่ 1

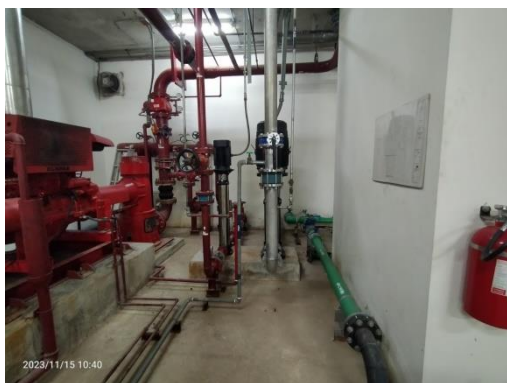
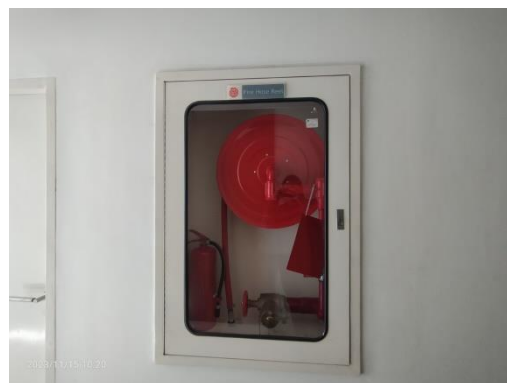
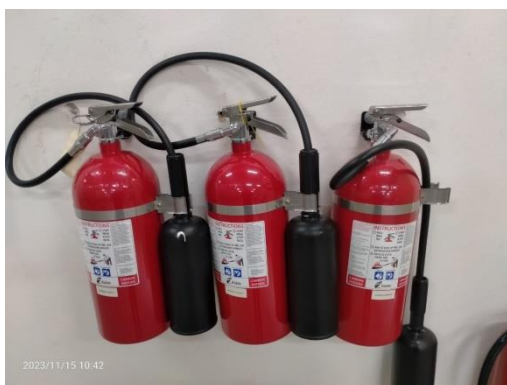
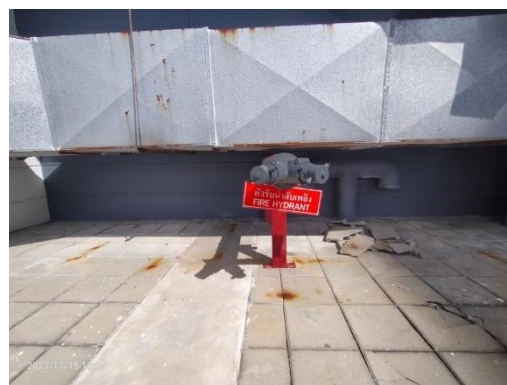
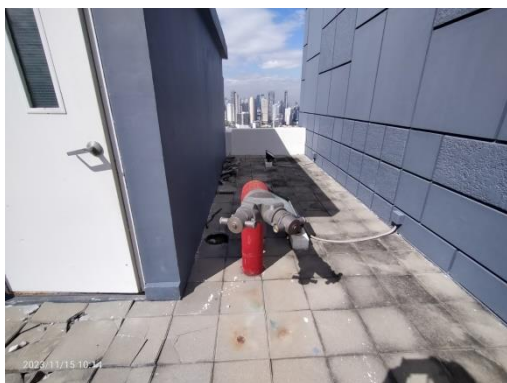
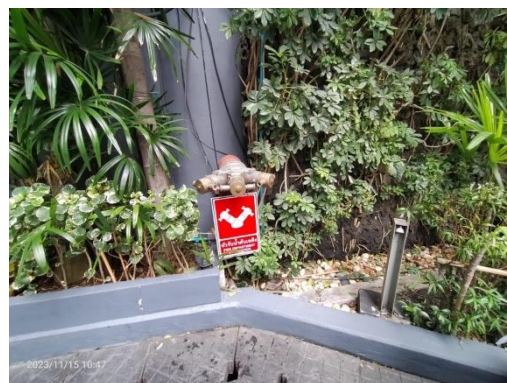
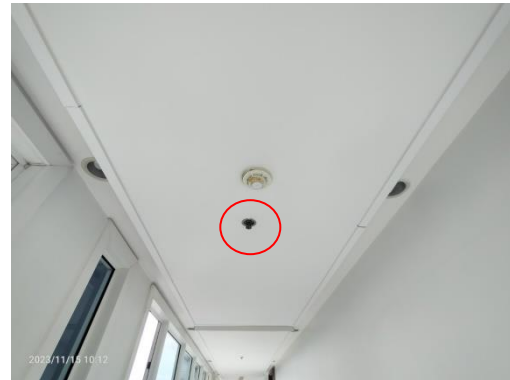
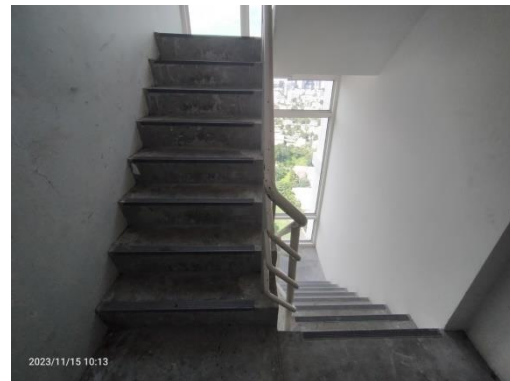
| เงื่อนไขตามมาตรการ | ผลการปฏิบัติตามมาตรการ | ปัญหา อุปสรรค<br>ที่ไม่สามารถปฏิบัติตาม<br>มาตรการและแนว<br>ทางแก้ไข | เอกสารอ้างอิง |
|---|---|---|---|
| <b>6. การป้องกันอัคคีภัย</b><br>1. จัดให้มีระบบป้องกันและเตือนอัคคีภัยของโครงการ ให้เป็นไปตามข้อกำหนดในกฎกระทรวงฉบับที่ 33 (พ.ศ. 2535) และฉบับที่ 50 (พ.ศ. 2540) ออกตามความในพระราชบัญญัติควบคุมอาคาร พ.ศ. 2522<br><br><b>ระบบป้องกันอัคคีภัย</b><br>- ระบบท่อเย็น ขนาดเส้นผ่านศูนย์กลาง 6 นิ้ว จำนวน 8 ท่อ แบ่งเป็นพื้นที่ Low Zone จำนวน 4 ท่อ และพื้นที่ High Zone จำนวน 4 ท่อ โดย รับน้ำดับเพลิงจากถังเก็บน้ำใต้ดิน ที่ติดตั้งเครื่องสูบน้ำดับเพลิง (Fire Puwap) ชนิดเครื่องยนต์ดีเซล ขนาด 3.8 ลบ.ม./นาที่ จำนวน เครื่อง และเครื่องสูบน้ำรักษาขนาด 3.8 ลบ.ม./นาที่ จำนวน เครื่อง และเครื่องสูบน้ำรักษา | - ระบบท่อเย็น ขนาดเส้นผ่านศูนย์กลาง 6 นิ้ว จำนวน 8 ท่อ แบ่งเป็นพื้นที่ Low Zone จำนวน 4 ท่อ และพื้นที่ High Zone จำนวน 4 ท่อ โดย รับน้ำดับเพลิงจากถังเก็บน้ำใต้ดิน ที่ติดตั้งเครื่องสูบน้ำดับเพลิง (Fire Puwap) ชนิดเครื่องยนต์ดีเซล ขนาด 3.8 ลบ.ม./นาที่ จำนวน เครื่อง และเครื่องสูบน้ำรักษาความดันน้ำในระบบท่อให้คงที่ (Jockey ep)" ขนาด 0.06 ลบ.ม./ | - | รูปที่ 2-13 |

| เงื่อนไขตามมาตรการ | ผลการปฏิบัติตามมาตรการ | ปัญหา อุปสรรค<br>ที่ไม่สามารถปฏิบัติตาม<br>มาตรการและแนว<br>ทางแก้ไข | เอกสารอ้างอิง |
|---|---|---|---|
| - ตู้เก็บสายฉีดน้ำดับเพลิงพร้อมอุปกรณ์ (FHC) ติดตั้งไว้ภายใน<br>อาคาร จำนวน 100 คู่ | - มีการติดตั้งตู้เก็บสายฉีดน้ำดับเพลิงพร้อมอุปกรณ์ (FHC) ติดตั้งไว้ภายใน<br>อาคาร จำนวน 100 คู่ | - | รูปที่ 2-13 |
| - ถังดับเพลิงเคมี ชนิด ABC ขนาด 10 ปอนด์ ซึ่งติดตั้งไว้<br>ภายในตู้ FHC ในแต่ละชั้น | - มีการติดตั้งถังดับเพลิงเคมี ชนิด ABC ขนาด 10 ปอนด์ ซึ่งติดตั้งไว้ภายใน<br>ตู้ FHC ในแต่ละชั้น | - | รูปที่ 2-13 |
| - หัวรับน้ำดับเพลิงภายนอกอาคาร ขนาด 24x 25 x 6 นิ้ว<br>พร้อม Check Valve จำนวน 2 ชุด (พื้นที่ Low Zone จำนวน<br>1 ชุด และ พื้นที่ Flight Zone จำนวน 1 ชุด) ติดตั้งบริเวณทิศ<br>เหนือใกล้กับทางเข้า-ออก โครงการ | - มีการติดตั้งหัวรับน้ำดับเพลิงภายนอกอาคาร ขนาด 24x 25 x 6 นิ้ว<br>พร้อม Check Valve จำนวน 2 ชุด (พื้นที่ Low Zone จำนวน 1 ชุด และ<br>พื้นที่ Flight Zone จำนวน 1 ชุด) ติดตั้งบริเวณทิศเหนือใกล้กับทางเข้า-<br>ออก โครงการ | - | รูปที่ 2-13 |
| - ระบบดับเพลิงอัตโนมัติ (Sprinkle System) ติดตั้งบริเวณที่<br>จอดรถ โถงรับรอง สำนักงาน ห้องพักอาศัย ห้องออกกำลังกาย<br>ห้องควบคุมและบริเวณทางเดินทั่วทั้งอาคาร ประมาณ 3,671<br>จุด - ลิฟต์ดับเพลิง จำนวน 1 ชุด | - มีการติดตั้งระบบดับเพลิงอัตโนมัติ (Sprinkle System) ติดตั้งบริเวณที่<br>จอดรถ โถงรับรอง สำนักงาน ห้องพักอาศัย ห้องออกกำลังกาย ห้องควบคุม<br>และบริเวณทางเดินทั่วทั้งอาคาร ประมาณ 3,671 จุด - ลิฟต์ดับเพลิง<br>จำนวน 1 ชุด | - | รูปที่ 2-13 |
| - บันไดหนีไฟ รายละเอียดดังนี้<br>(1) บันได ST - 1 จากชั้นที่ 1 - ชั้นหลังคา ขนาดกว้าง 1.5 ม.<br>(2) บันได ST - 2 จากชั้นที่ 1 - ชั้นหลังคา ขนาดกว้าง 0.9 ม.<br>(3) บันได ST - 3 จากชั้นที่ 1 - ชั้นที่ 28 ขนาดกว้าง 0.9 ม. | - มีบันไดหนีไฟ รายละเอียดดังนี้<br>(1) บันได ST - 1 จากชั้นที่ 1 - ชั้นหลังคา ขนาดกว้าง 1.5 ม.<br>(2) บันได ST - 2 จากชั้นที่ 1 - ชั้นหลังคา ขนาดกว้าง 0.9 ม.<br>(3) บันได ST - 3 จากชั้นที่ 1 - ชั้นที่ 28 ขนาดกว้าง 0.9 ม. | - | รูปที่ 2-13 |

รูปที่ 2-13 ระบบป้องกันอัคคีภัย

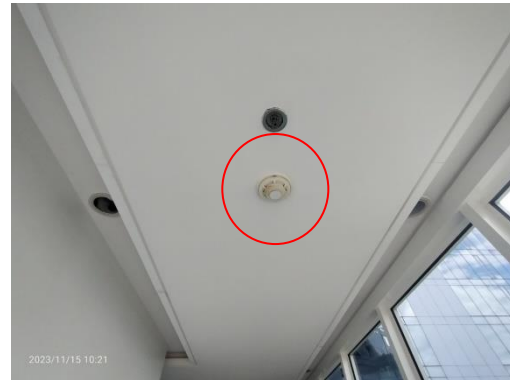
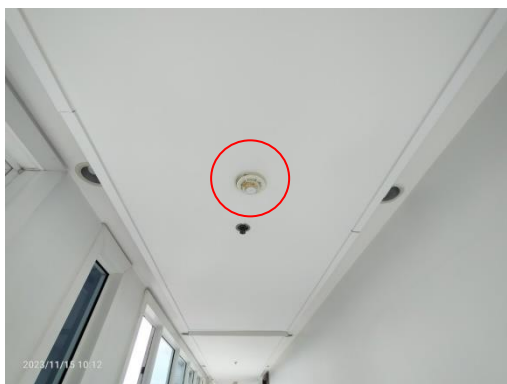
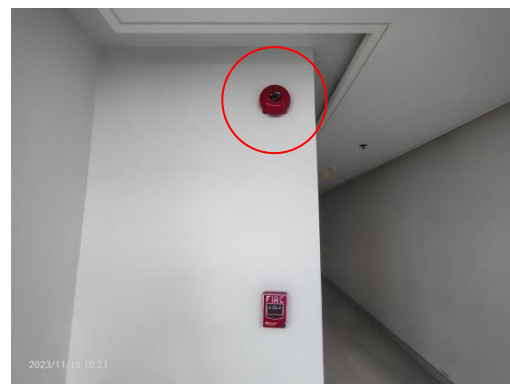
| เงื่อนไขตามมาตรการ | ผลการปฏิบัติตามมาตรการ | ปัญหา อุปสรรค<br>ที่ไม่สามารถปฏิบัติตาม<br>มาตรการและแนว<br>ทางแก้ไข | เอกสารอ้างอิง |
|---|---|---|---|
| <ul style="list-style-type: none"> <li>- Fire Alarm Control Panel : FCP เป็นจุดศูนย์รวมการรับ - ส่งสัญญาณเพื่อแจ้งเหตุให้ทราบทั่วทั้งอาคาร</li> <li>- เครื่องตรวจจับควัน (Smoke Detector) ติดตั้งทั่วทั้งอาคาร รวมทั้งสิ้น 1,399 จุด</li> <li>- เครื่องตรวจจับความร้อน (Heat Detector) ติดตั้งที่ออกตุลที่กรามถึง609 จุด</li> <li>- กริ่งสัญญาณเตือนภัย (Alarm Bell) ติดตั้งภายในอาคาร รวมทั้งสิ้น 62 จุด</li> <li>- เครื่องแจ้งเหตุโดยใช้มือดึง (Fire Alarins Marsual Station) ติดตั้งภายในอาคาร รวมทั้งสิ้น 99 จุด</li> </ul> | <ul style="list-style-type: none"> <li>- มีการติดตั้งระบบเตือนภัย ดังนี้</li> <li>- Fire Alarm Control Panel : FCP เป็นจุดศูนย์รวมการรับ - ส่งสัญญาณเพื่อแจ้งเหตุให้ทราบทั่วทั้งอาคาร</li> <li>- เครื่องตรวจจับควัน (Smoke Detector) ติดตั้งทั่วทั้งอาคาร รวมทั้งสิ้น 1,399 จุด</li> <li>- เครื่องตรวจจับความร้อน (Heat Detector) ติดตั้งที่ออกตุลที่กรามถึง609 จุด</li> <li>- กริ่งสัญญาณเตือนภัย (Alarm Bell) ติดตั้งภายในอาคาร รวมทั้งสิ้น 62 จุด</li> <li>- เครื่องแจ้งเหตุโดยใช้มือดึง (Fire Alarins Marsual Station) ติดตั้งภายในอาคาร รวมทั้งสิ้น 99 จุด</li> </ul> | - | รูปที่ 2-14 |

รูปที่ 2-14 ระบบเตือนภัย

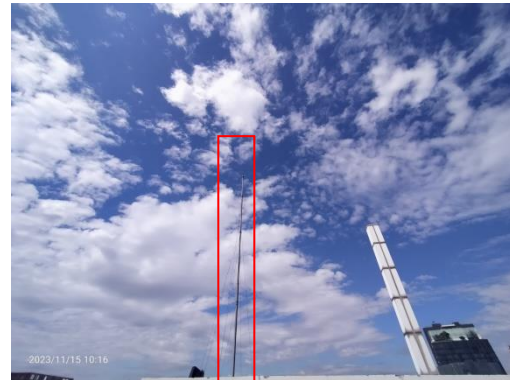
| เงื่อนไขตามมาตรการ | ผลการปฏิบัติตามมาตรการ | ปัญหา อุปสรรค<br>ที่ไม่สามารถปฏิบัติตาม<br>มาตรการและแนว<br>ทางแก้ไข | เอกสารอ้างอิง |
|---|---|---|---|
| 2. จัดมีพื้นที่หนีไฟทางอากาศอยู่ที่ชั้นดาดฟ้า ขนาดกว้าง 10 13. ยาว 10 ม. และสามารถใช้นันโด ST-4 และ ST-5 เข้าสู่พื้นที่หนีไฟได้อย่างสะดวก | - มีพื้นที่หนีไฟทางอากาศอยู่ที่ชั้นดาดฟ้า ขนาดกว้าง 10 13. ยาว 10 ม. และสามารถใช้นันโด ST-4 และ ST-5 เข้าสู่พื้นที่หนีไฟได้อย่างสะดวก | - | รูปที่ 2-15 |

รูปที่ 2-15 พื้นที่หนีไฟทางอากาศชั้นดาดฟ้าและเสาแสดงระดับความสูงอาคาร

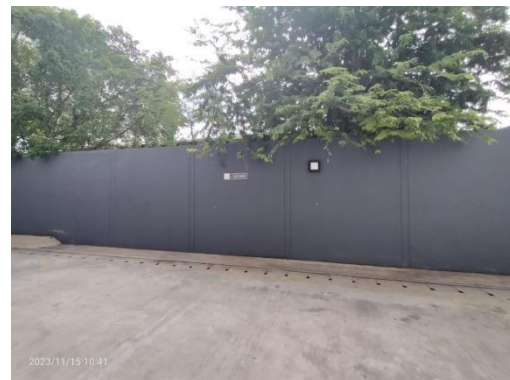
| เงื่อนไขตามมาตรการ | ผลการปฏิบัติตามมาตรการ | ปัญหา อุปสรรค<br>ที่ไม่สามารถปฏิบัติตาม<br>มาตรการและแนว<br>ทางแก้ไข | เอกสารอ้างอิง |
|---|---|---|---|
| 3. จัดให้มีจุดรวมคนเบื้องต้นภายในโครงการ บริเวณพื้นที่ว่างด้านทิศตะวันตกขนาดพื้นที่ 587 ตร.ม. (โดย 1 คน จะใช้ พื้นที่ยืนประมาณ 0.25 ตร.ม.) สามารถรองรับจำนวนคนได้ 2,348 คน ซึ่งเพียงพอต่อผู้พักอาศัยภายในโครงการที่มีจำนวน 2,337 คน | - มีจุดรวมคนเบื้องต้นภายในโครงการ บริเวณพื้นที่ว่างด้านทิศตะวันตกขนาดพื้นที่ 587 ตร.ม. (โดย 1 คน จะใช้ พื้นที่ยืนประมาณ 0.25 ตร.ม.) สามารถรองรับจำนวนคนได้ 2,348 คน ซึ่งเพียงพอต่อผู้พักอาศัยภายในโครงการที่มีจำนวน 2,337 คน | - | รูปที่ 2-16 |

รูปที่ 2-16 จุดรวมคนเบื้องต้นภายในโครงการ

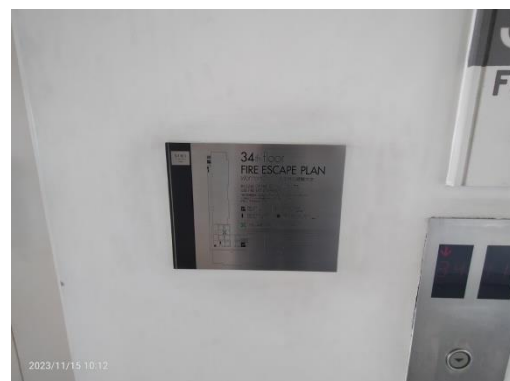
| เงื่อนไขตามมาตรการ | ผลการปฏิบัติตามมาตรการ | ปัญหา อุปสรรค<br>ที่ไม่สามารถปฏิบัติตาม<br>มาตรการและแนว<br>ทางแก้ไข | เอกสารอ้างอิง |
|---|---|---|---|
| 5. ติดป้ายแนะนำการใช้อุปกรณ์แต่ละตัวไว้บริเวณที่อุปกรณ์ติดตั้ง<br>อยู่เพื่อให้ผู้ที่อยู่ใกล้ที่เกิดเหตุสามารถใช้ได้ทันที | - ติดป้ายแนะนำการใช้อุปกรณ์แต่ละตัวไว้บริเวณที่อุปกรณ์ติดตั้งอยู่เพื่อให้<br>ผู้ที่อยู่ใกล้ที่เกิดเหตุสามารถใช้ได้ทันที | - | รูปที่ 2-17 |

รูปที่ 2-17 ติดป้ายแนะนำการใช้อุปกรณ์

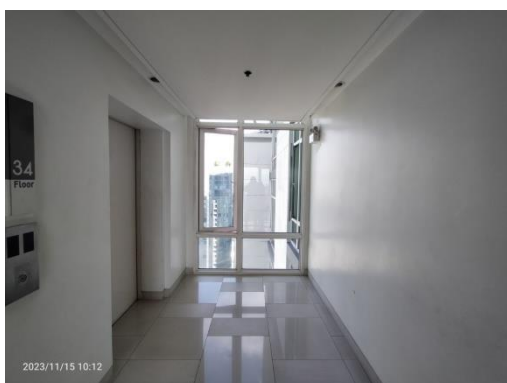
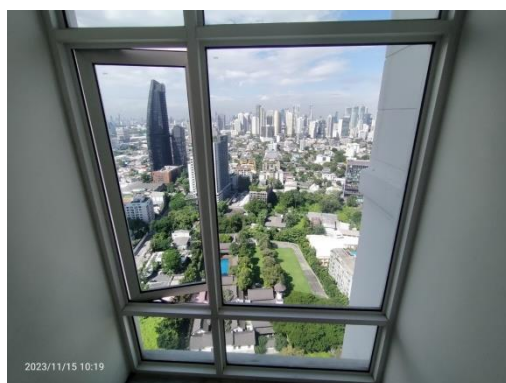
| เงื่อนไขตามมาตรการ | ผลการปฏิบัติตามมาตรการ | ปัญหา อุปสรรค<br>ที่ไม่สามารถปฏิบัติตาม<br>มาตรการและแนว<br>ทางแก้ไข | เอกสารอ้างอิง |
|---|---|---|---|
| <b>7. ระบบปรับอากาศและระบายอากาศ</b><br><br>1. ดูแลตรวจสอบอุปกรณ์ที่ใช้ระบายอากาศ ให้สามารถใช้งานได้<br>อยู่เสมอโดยตรวจสอบช่องเปิดต่างๆ มิให้มีสิ่งกีดขวางกั้นการ<br>ระบายอากาศ | - มีการดูแลตรวจสอบอุปกรณ์ที่ใช้ระบายอากาศ ให้สามารถใช้งานได้<br>อยู่เสมอโดยตรวจสอบช่องเปิดต่างๆ มิให้มีสิ่งกีดขวางกั้นการระบายอากาศ | - | รูปที่ 2-19 |

| เงื่อนไขตามมาตรการ | ผลการปฏิบัติตามมาตรการ | ปัญหา อุปสรรค<br>ที่ไม่สามารถปฏิบัติตาม<br>มาตรการและแนว<br>ทางแก้ไข | เอกสารอ้างอิง |
|---|---|---|---|
| <b>4.5 การบดบังทิศทางลม</b><br>- ออกแบบอาคารโครงการให้มีช่องว่างภายในอาคารเพียงพอ ที่จะใช้ กระแสลมพัดผ่านไปยังพื้นที่ข้างเคียงโดยรอบได้อย่างสะดวก | - มีการออกแบบอาคารโครงการให้มีช่องว่างภายในอาคารเพียงพอ ที่จะใช้กระแสลมพัดผ่านไปยังพื้นที่ข้างเคียงโดยรอบได้อย่างสะดวก | - | รูปที่ 2-19 |

รูปที่ 2-19 อุปกรณ์ที่ใช้ระบายอากาศ และช่องเปิดต่างๆ

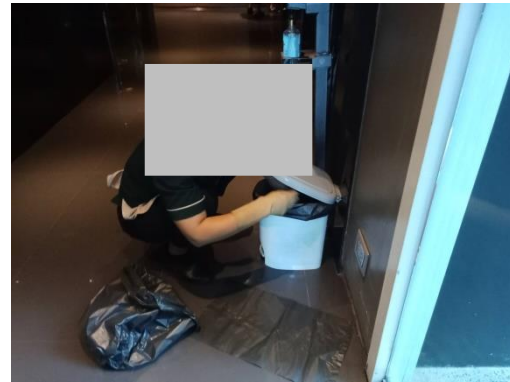
| เงื่อนไขตามมาตรการ | ผลการปฏิบัติตามมาตรการ | ปัญหา อุปสรรค<br>ที่ไม่สามารถปฏิบัติตาม<br>มาตรการและแนว<br>ทางแก้ไข | อ้างอิง |
|---|---|---|---|
| 2. หมั่นดูแลรักษาความสะอาดบริเวณถนน โดยฉีดล้างถนนเป็นประจำสม่ำเสมอ | - มีพนักงานดูแลรักษาความสะอาดบริเวณถนน โดยฉีดล้างถนนเป็นประจำสม่ำเสมอ | - | รูปที่ 2-22 |

รูปที่ 2-22 แม่บ้านทำความสะอาดอาคาร

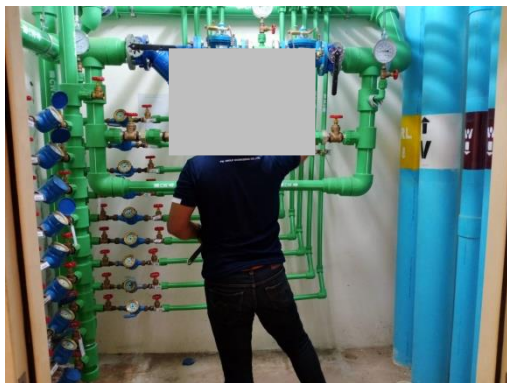
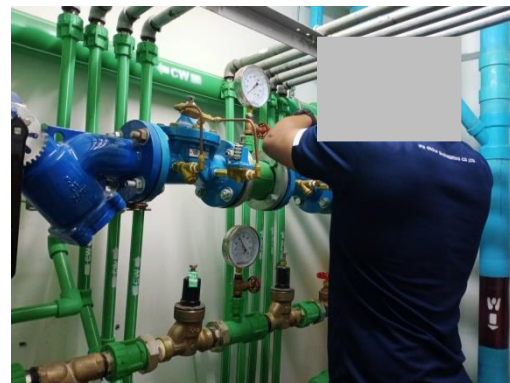
| เงื่อนไขตามมาตรการ | ผลการปฏิบัติตามมาตรการ | ปัญหา อุปสรรค<br>ที่ไม่สามารถปฏิบัติตาม<br>มาตรการและแนว<br>ทางแก้ไข | เอกสารอ้างอิง |
|---|---|---|---|
| 2. จัดให้มีเจ้าหน้าที่คอยดูแลรักษาระบบเส้นท่อประปาให้อยู่ใน<br>สภาพดี | - มีเจ้าหน้าที่คอยดูแลรักษาระบบเส้นท่อประปาให้อยู่ในสภาพดี | - | รูปที่ 2-29 |

รูปที่ 2-29 เจ้าหน้าที่ตรวจสอบเส้นท่อประปา

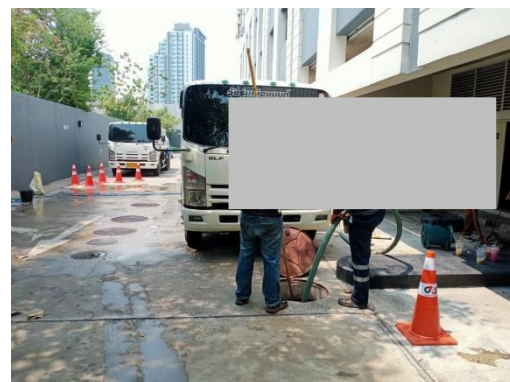
| เงื่อนไขตามมาตรการ | ผลการปฏิบัติตามมาตรการ | ปัญหา อุปสรรค<br>ที่ไม่สามารถปฏิบัติตาม<br>มาตรการและแนว<br>ทางแก้ไข | เอกสารอ้างอิง |
|---|---|---|---|
| 3. ประสานให้สำนักงานเขตคลองเตยมาสูบตะกอนส่วนเกินจาก<br>ระบบบำบัดน้ำเสียรวมไปกำจัดเป็นประจำทุกเดือน | - มีการสูบตะกอนส่วนเกินจากระบบบำบัดน้ำเสีย | - | รูปที่ 2-30 |
| 4. กำจัดไขมันออกจากบ่อดักไขมันเป็นประจำทุกสัปดาห์ โดยดัก<br>ไขมันใส่ถุงคำมัดปากถุงให้แน่น และนำไปรวมที่ห้องพัสดุฝอย<br>เปียก | - มีการกำจัดไขมันออกจากบ่อดักไขมัน โดยดักไขมันใส่ถุงคำมัดปากถุงให้<br>แน่น และนำไปรวมที่ห้องพัสดุฝอยเปียก | - | รูปที่ 2-30 |

รูปที่ 2-30 ตักไขมันจากบ่อดักไขมัน

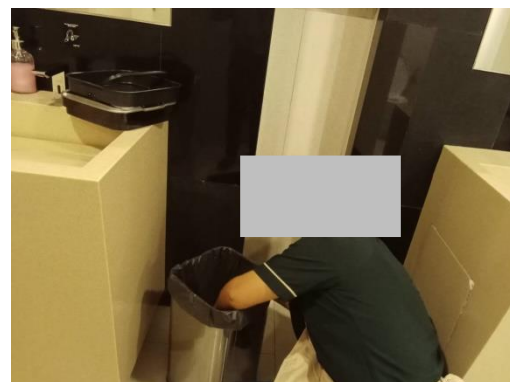
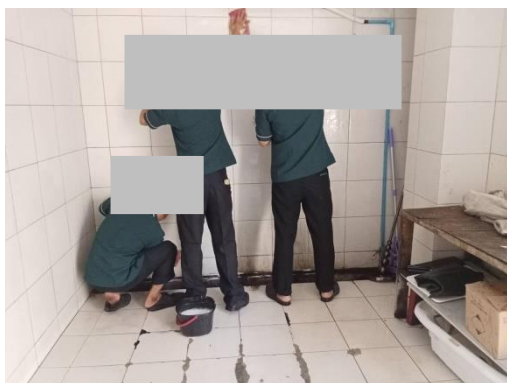
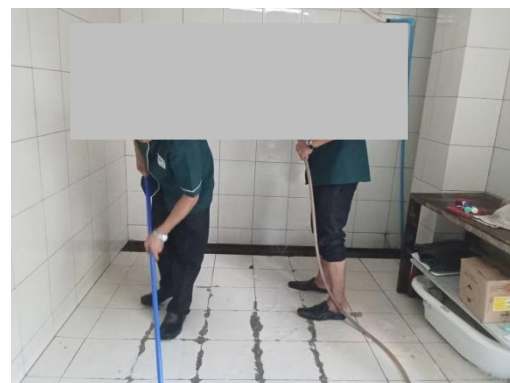
| เงื่อนไขตามมาตรการ | ผลการปฏิบัติตามมาตรการ | ปัญหา อุปสรรค<br>ที่ไม่สามารถปฏิบัติตาม<br>มาตรการและแนว<br>ทางแก้ไข | เอกสารอ้างอิง |
|---|---|---|---|
| 3. การเก็บมูลฝอยในถุงจะไม่ให้มีปริมาณ หรือน้ำหนักมากเกินไป ซึ่งบรรจุปริมาณมูลฝอยประมาณ 3 ใน 4 ของถุง | - การเก็บมูลฝอยในถุงจะไม่ให้มีปริมาณ หรือน้ำหนักมากเกินไป ซึ่งบรรจุปริมาณมูลฝอยประมาณ 3 ใน 4 ของถุง | - | รูปที่ 2-34 |

| เงื่อนไขตามมาตรการ | ผลการปฏิบัติตามมาตรการ | ปัญหา อุปสรรค<br>ที่ไม่สามารถปฏิบัติตาม<br>มาตรการและแนว<br>ทางแก้ไข | เอกสารอ้างอิง |
|---|---|---|---|
| 4. ก่อนรวบรวมมูลฝอยจากจุดต่าง ๆ ไปยังห้องพักมูลฝอยรวมของโครงการต้องมัดปากถุงให้แน่น เพื่อป้องกันมูลฝอยกระจัดกระจายและสะดวกต่อการขนย้าย | - ก่อนรวบรวมมูลฝอยจากจุดต่าง ๆ ไปยังห้องพักมูลฝอยรวมของโครงการมีการมัดปากถุงให้แน่น เพื่อป้องกันมูลฝอยกระจัดกระจายและสะดวกต่อการขนย้าย | - | รูปที่ 2-34 |
| 6. จัดให้มีการทำความสะอาดห้องพักมูลฝอยแต่ละห้องสัปดาห์ละครั้ง เพื่อป้องกันการเพาะตัวของเชื้อโรค | - มีการทำความสะอาดห้องพักมูลฝอยแต่ละห้องสัปดาห์ละครั้ง เพื่อป้องกันการเพาะตัวของเชื้อโรค | - | รูปที่ 2-34 |
| 9. จัดให้มีแม่บ้านคอยดูแลรักษาความสะอาดบริเวณที่ตั้งถังมูลฝอยและห้องพักมูลฝอยรวมของโครงการ | - มีแม่บ้านคอยดูแลรักษาความสะอาดบริเวณที่ตั้งถังมูลฝอย และห้องพักมูลฝอยรวมของโครงการ | - | รูปที่ 2-34 |
| 10. ติดตามประสานงานการจัดเก็บมูลฝอยของสำนักงานเขตคลองเตยให้มาเก็บมูลฝอยจากโครงการอย่างสม่ำเสมอทุกวัน โดยไม่มีการตกค้าง | - มีการติดตามประสานงานการจัดเก็บมูลฝอยของสำนักงานเขตคลองเตยให้มาเก็บมูลฝอยจากโครงการอย่างสม่ำเสมอทุกวัน โดยไม่มีการตกค้าง | - | รูปที่ 2-34 |

รูปที่ 2-34 พนักงานทำความสะอาด จัดเก็บมูลฝอยจากถังรองรับมูลฝอย และคัดแยกมูลฝอย

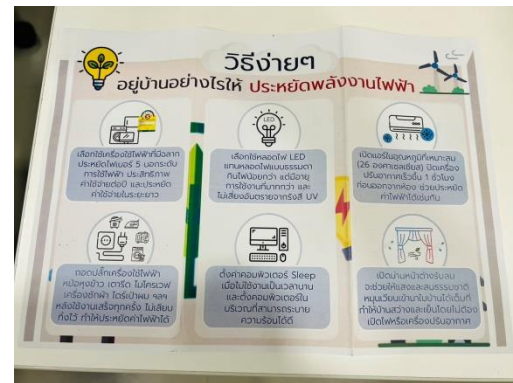
| เงื่อนไขตามมาตรการ | ผลการปฏิบัติตามมาตรการ | ปัญหา อุปสรรค<br>ที่ไม่สามารถปฏิบัติตาม<br>มาตรการและแนว<br>ทางแก้ไข | เอกสารอ้างอิง |
|---|---|---|---|
| 6. จัดให้มีการประชาสัมพันธ์วิธีการประหยัดพลังงาน อาทิ จัดทำแผ่นพับป้ายแสดงวิธีการประหยัดพลังงาน เป็นต้น | - มีการประชาสัมพันธ์วิธีการประหยัดพลังงาน | - | รูปที่ 2-35 |

รูปที่ 2-35 แผ่นพับการประหยัดพลังงาน

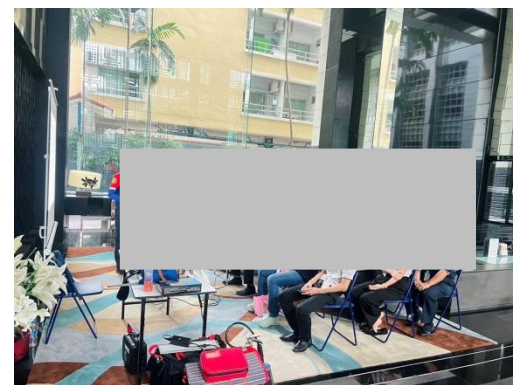
| เงื่อนไขตามมาตรการ | ผลการปฏิบัติตามมาตรการ | ปัญหา อุปสรรค<br>ที่ไม่สามารถปฏิบัติตาม<br>มาตรการและแนว<br>ทางแก้ไข | เอกสารอ้างอิง |
|---|---|---|---|
| 7. จัดอบรมและซ้อมการอพยพคนกรณีเพลิงไหม้ อย่างน้อยปีละ 1<br>ครั้ง โดยติดต่อประสานงานกับสถานดับเพลิงคลองเตยให้มาจัด<br>อบรมและซักซ้อมแผนอพยพหนีไฟให้กับโครงการ | - มีการจัดอบรมและซ้อมการอพยพคนกรณีเพลิงไหม้ ปีละ 1 ครั้ง ในปี<br>2566 ได้มีการฝึกซ้อมเรียบร้อยแล้ว | - | รูปที่ 2-36<br>ภาคผนวก 8 |

รูปที่ 2-36 การฝึกซ้อมอพยพหนีไฟ ปี 2566
