บทที่ 2

ผลการปฏิบัติตามมาตรการป้องกันและแก้ไขผลกระทบสิ่งแวดล้อม

ผลการปฏิบัติตามมาตรการป้องกันและแก้ไขผลกระทบสิ่งแวดล้อม ระยะเปิดดำเนินการ ระหว่างเดือนกรกฎาคม-ธันวาคม พ.ศ. 2566 โครงการ ปัญจทรัพย์ ปาร์ค ของบริษัท ปัญจทรัพย์ จำกัด บริษัทที่ปรึกษาฯ ได้ดำเนินการตรวจสอบรายละเอียดการดำเนินโครงการในปัจจุบันที่เปลี่ยนแปลงหรือเพิ่มเติมจากที่เสนอไว้ในรายงานการประเมินผลกระทบสิ่งแวดล้อมของโครงการ และตรวจสอบการปฏิบัติตามมาตรการฯ ที่ได้กำหนดโดยวิธีการตรวจสอบ โดยการสำรวจพื้นที่ การตรวจสอบเอกสาร และสัมภาษณ์ผู้เกี่ยวข้อง

จากการลงพื้นที่ตรวจสอบการปฏิบัติตามมาตรการป้องกันและแก้ไขผลกระทบสิ่งแวดล้อมระยะดำเนินการของโครงการ ปัญจทรัพย์ ปาร์ค ของบริษัท ปัญจทรัพย์ จำกัด เมื่อวันที่ 7 ธันวาคม 2566 ที่ผ่านมาสามารถสรุปผลการปฏิบัติตามมาตรการได้ดังรายละเอียดในตารางที่ 2.2-1 โดยมีรายละเอียดดังนี้

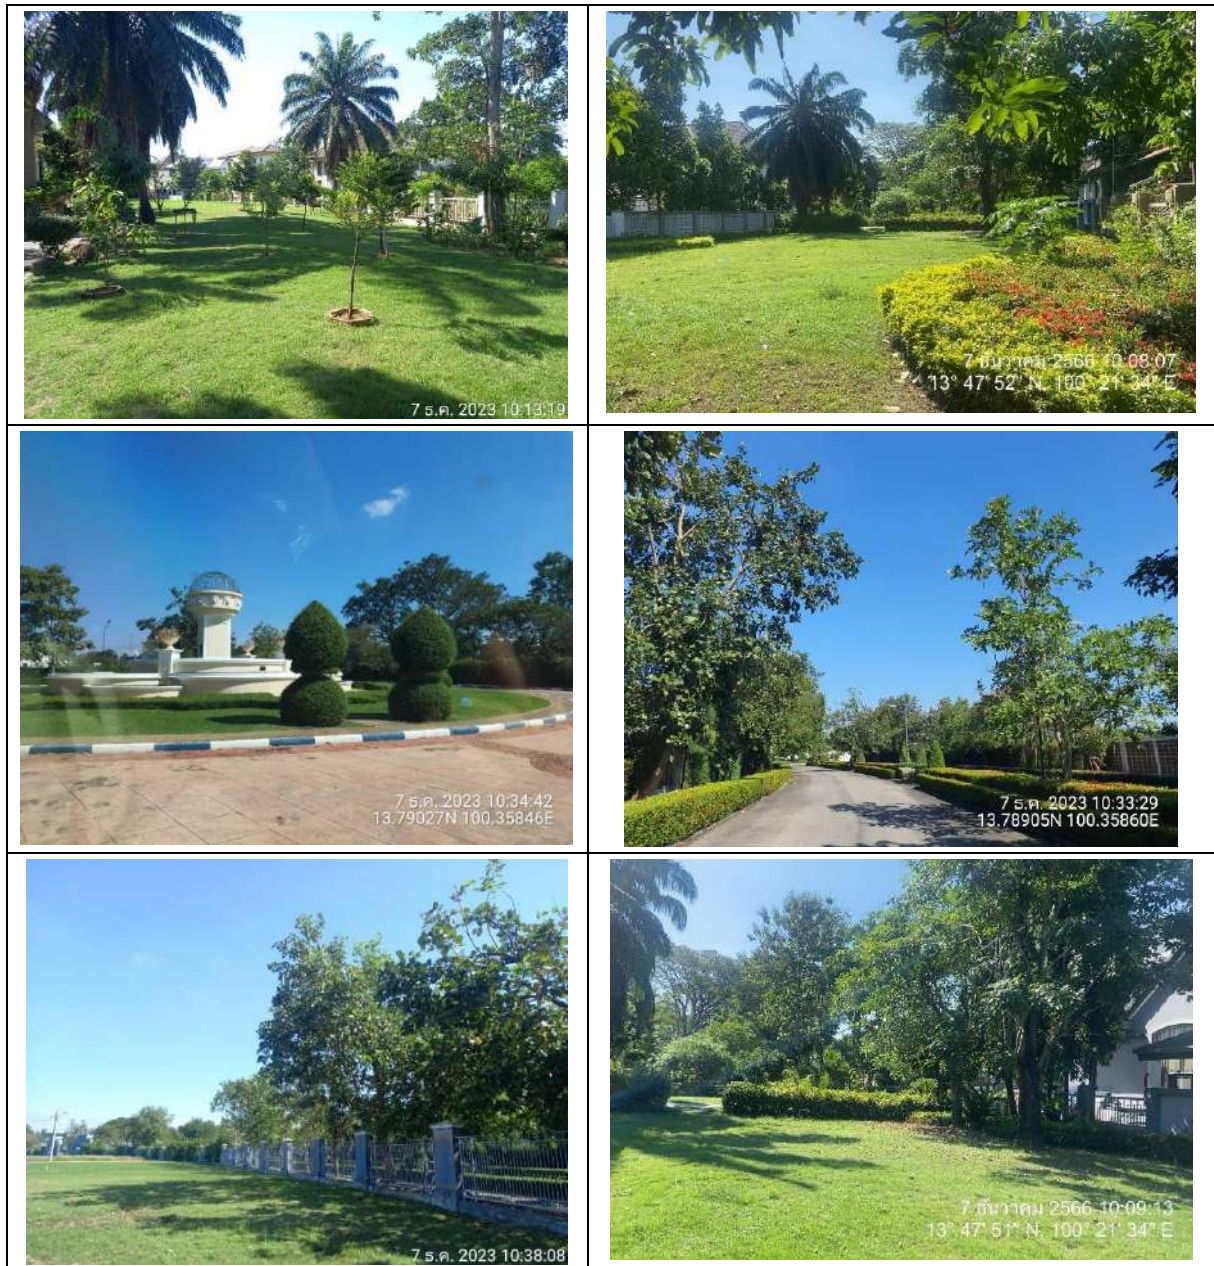
รูปที่ 2-1 พื้นที่สีเขียวและพื้นที่ส่วนกลางของโครงการ

ผลกระทบสิ่งแวดล้อม	มาตรการป้องกัน และแก้ไขผลกระทบสิ่งแวดล้อม	รายละเอียดการปฏิบัติงาน ✓ ปฏิบัติสอดคล้องตามมาตรการฯ X ไม่ปฏิบัติตามมาตรการฯ ○ มีการปฏิบัติตามมาตรการอื่นทดแทน มาตรการที่เสนอไว้	ปัญหา อุปสรรค และการแก้ไข	หมายเหตุ
	<ul style="list-style-type: none"> - ขุดพื้นที่บ่อหนองน้ำ เพื่อให้มีปริมาตรกักเก็บน้ำฝนส่วนเกินที่ไม่สามารถระบายสู่คลองบางคูเวียงได้ตามธรรมชาติ จะเก็บกักไว้ในบ่อหนองน้ำ ซึ่งมีปริมาตรไม่น้อยกว่า 6,100 ลบ.ม. - เมื่อฝนหยุดตกต้องสูบน้ำออกจากบ่อหนองน้ำไว้สำหรับรองรับน้ำฝนในครั้งต่อไป - ควบคุมเครื่องสูบน้ำชั่วคราวจำนวน 10 เครื่อง ขนาด 40 ลบ.ม. หรือ 0.67 ลบ.ม./นาที่ ต้องสูบน้ำที่บ่อหนองน้ำที่ 1 และ 2 พร้อมกัน และเมื่อสูบน้ำจากบ่อหนองน้ำทั้ง 2 แล้วเสร็จ (ไม่เกิน 10 ชั่วโมง) และต้องนำเครื่องสูบน้ำจากบ่อหนองน้ำที่ 3 เพื่อใช้ในการเตรียมบ่อหนองน้ำให้สามารถรองรับน้ำฝนในครั้งต่อไป - ต้องปลูกหญ้าคลุมดินบริเวณของตลิ่งของบ่อหนองน้ำทั้ง 3 เพื่อป้องกันการพังทลายของดิน 	<p>X</p> <p>จากการสำรวจพื้นที่โครงการเมื่อวันที่ 7 ธันวาคม 2566 พบว่า โครงการยังไม่มี การจัดสร้างบ่อหนองน้ำ โดยปัจจุบันอยู่ระหว่างการวางแผนในการเข้าหารือถึงข้อจำกัดในการก่อสร้างบ่อหนองน้ำและขอเปลี่ยนแปลงการก่อสร้างบ่อหนองน้ำกับสำนักงานเขตทวีวัฒนา อย่างไรก็ตาม ในช่วงที่ผ่านมาโครงการยังไม่เคยเกิดเหตุการณ์น้ำท่วม</p>	<p>ตำแหน่งบ่อหนองน้ำตามที่กำหนดในมาตรการอยู่ใกล้กับบ้านพักอาศัยและมีความใหญ่ถึง 6,100 ลบ.ม. ทางผู้พักอาศัยจึงมีความกังวลในเรื่องของความเสียหายจากพื้นที่รูด บ้านร้าง ดินสไลด์ เป็นต้น ดังนั้น ทางโครงการจึงต้องดำเนินการวางแผนและหาแนวทางแก้ไขดังกล่าวกับกับทางสำนักงานเขตทวีวัฒนา</p>	<p>รูปที่ 2-1 พื้นที่สีเขียวและพื้นที่ส่วนกลางของโครงการ</p> <p>ภาคผนวก 2.4 แผนงานการก่อสร้างบ่อหนองน้ำ</p>

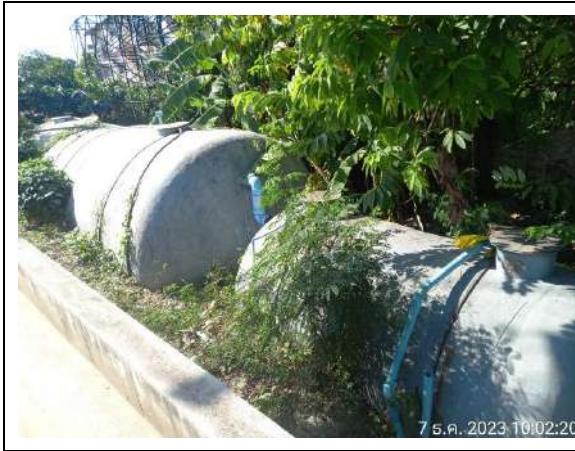
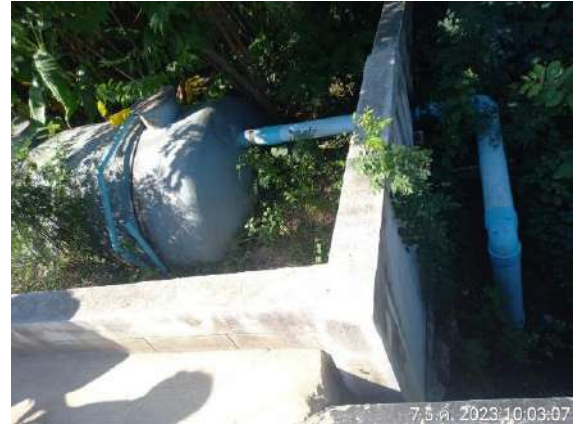
รูปที่ 2-2 ระบบบำบัดน้ำเสียกลางของโครงการ

- ผู้ก่อสร้างและติดตั้งอุปกรณ์จะต้อง ทดสอบประสิทธิภาพของระบบ และ ติดตามตรวจสอบดูแลระบบและติดตาม ตรวจสอบดูแลระบบบำบัดน้ำเสีย ตามสัญญาการซื้อขายที่ให้ไว้แก่ บริษัท ปัญจทรัพย์ จำกัด	✓ จากการสำรวจพื้นที่โครงการ เมื่อวันที่ 7 ธันวาคม 2566 พบว่า ระบบบำบัดน้ำเสีย รวมของโครงการชำรุด และอยู่ระหว่าง จัดหาบริษัทฯ เข้ามาปรับปรุงระบบบำบัด น้ำเสียให้กลับมาใช้งานได้ปกติ อย่างไรก็ตาม โครงการได้ตรวจวัดคุณภาพเป็น ประจำ ซึ่งน้ำทิ้งมีค่าอยู่ในเกณฑ์มาตรฐาน ที่กำหนด	-	รูปที่ 2-2 ระบบบำบัดน้ำ เสียกลางของโครงการ ภาคผนวก 2.1 แบบ ทส. 2. รายงานสรุปผลการทำงาน ของระบบบำบัดน้ำเสียของ โครงการ ภาคผนวก 2.2 รายงานผล วิเคราะห์คุณภาพน้ำทิ้ง

- ในกรณีเกิดการชำรุดในส่วนใดส่วนหนึ่ง ของระบบบำบัดน้ำเสีย หรือภาพน้ำทิ้ง ไม่ได้มาตรฐาน จะต้องทำการซ่อมแซมหรือ แก้ไขให้อยู่ในสภาพการใช้งานตามปกติ โดยเร็ว	✓ จากการสำรวจพื้นที่โครงการเมื่อวันที่ 7 ธันวาคม 2566 พบว่า ระบบบำบัดน้ำเสีย รวมของโครงการชำรุด อยู่ระหว่างจัดหา บริษัทฯ เข้ามาปรับปรุงระบบบำบัดน้ำ เสียให้กลับมาใช้งานได้ตามปกติ	โครงการอยู่ระหว่าง จัดหาบริษัทผู้รับเหมาใน การปรับปรุงระบบบำบัด น้ำเสียให้กลับมาใช้งาน ได้ตามปกติ	รูปที่ 2-2 ระบบบำบัดน้ำ เสียกลางของโครงการ ภาคผนวก 2.1 แบบ ทส. 2. รายงานสรุปผลการทำงาน ของระบบบำบัดน้ำเสียของ โครงการ ภาคผนวก 2.3 แผนการ ปรับปรุงระบบบำบัดน้ำ เสีย

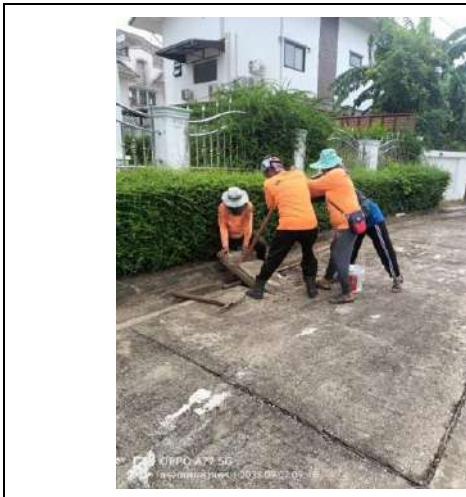
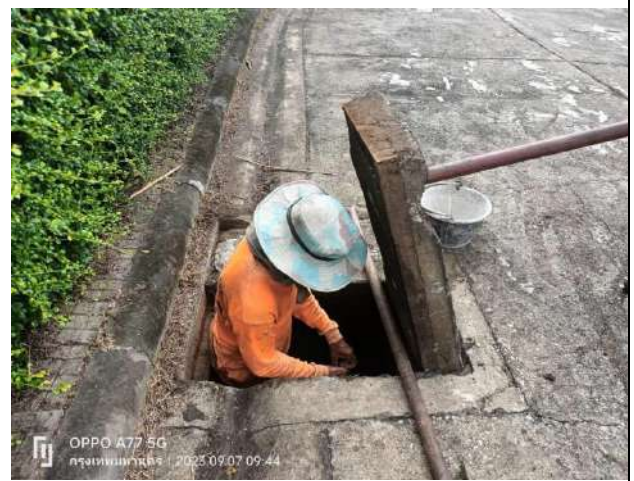
ผลกระทบสิ่งแวดล้อม	มาตรการป้องกัน และแก้ไขผลกระทบสิ่งแวดล้อม	รายละเอียดการปฏิบัติงาน ✓ ปฏิบัติสอดคล้องตามมาตรการฯ X ไม่ปฏิบัติตามมาตรการฯ O มีการปฏิบัติตามมาตรการอื่นทดแทน มาตรการที่เสนอไว้	ปัญหา อุปสรรค และการแก้ไข	หมายเหตุ
	<ul style="list-style-type: none"> - ขุดลอกท่อระบายน้ำปีละ 1 ครั้ง ก่อนถึงฤดูฝน - กำจัดขยะตรงบริเวณตะแกรงดักขยะสัปดาห์ละ 1 ครั้ง - รักษาขนาดบ่อพักน้ำให้มีปริมาตรกักเก็บน้ำได้ 6,100 ลบ.ม. 	✓ จากการสำรวจพื้นที่โครงการเมื่อวันที่ 7 ธันวาคม 2566 และจากการสัมภาษณ์เจ้าหน้าที่ พบว่า มีการขุดลอกท่อระบายน้ำ ปีละ 1 ครั้ง และมีการกำจัดเศษใบไม้ เศษขยะ บริเวณตะแกรงดักขยะเป็นประจำ	-	รูปที่ 2-3 การขุดลอกท่อระบายน้ำและกำจัดขยะบริเวณตะแกรงดักขยะ

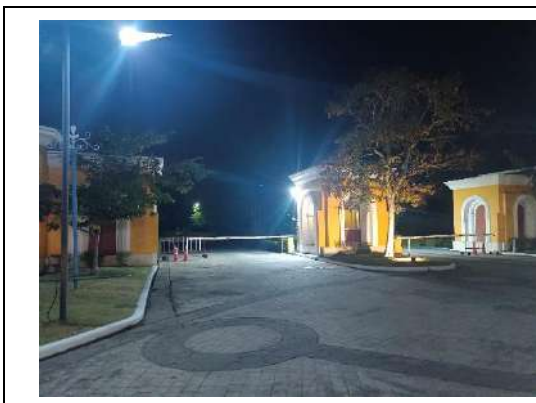
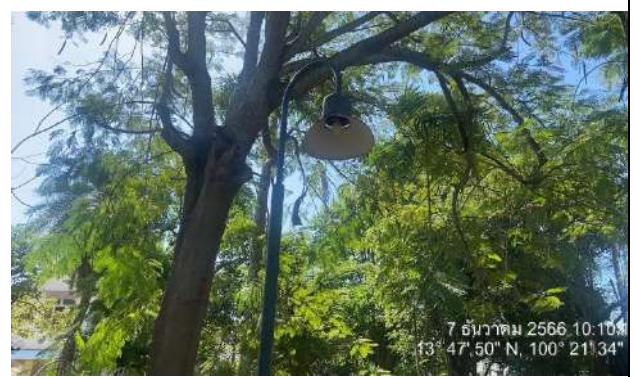
รูปที่ 2-4 ระบบไฟฟ้าส่องสว่างรอบพื้นที่โครงการ

2.คุณค่าการใช้ประโยชน์				
2.1 การคมนาคม	<ul style="list-style-type: none"> - ติดตั้งโคมให้แสงสว่างกำลังสูง และป้ายสัญลักษณ์จราจรบริเวณทางเข้า-ออกโครงการเพื่อป้องกันอุบัติเหตุ และจัดให้มีการด้านการอำนวยความสะดวกแก่เจ้าหน้าที่รักษาความปลอดภัยไว้บริเวณทางเข้า-ออกภายในโครงการจำนวน 2 จุด 	✓ จากการสำรวจพื้นที่โครงการเมื่อวันที่ 7 ธันวาคม 2566 พบว่า โครงการติดตั้งไฟส่องสว่างบริเวณทางเข้า-ออกสามารถมองเห็นสัญลักษณ์จราจรได้ชัดเจน อีกทั้ง มีเจ้าหน้าที่รักษาความปลอดภัยที่ผ่านการอบรมด้านการจราจรเพื่ออำนวยความสะดวกการจราจรพร้อมทั้งติดตั้งระบบ CCTV บริเวณทางเข้า- ออกโครงการและภายในโครงการ	—	<p>รูปที่ 2-4 ระบบไฟฟ้าส่องสว่างรอบพื้นที่โครงการ</p> <p>รูปที่ 2-5 ป้ายทางเข้า-ออกโครงการ</p> <p>รูปที่ 2-6 ระบบ CCTV ของโครงการ</p>

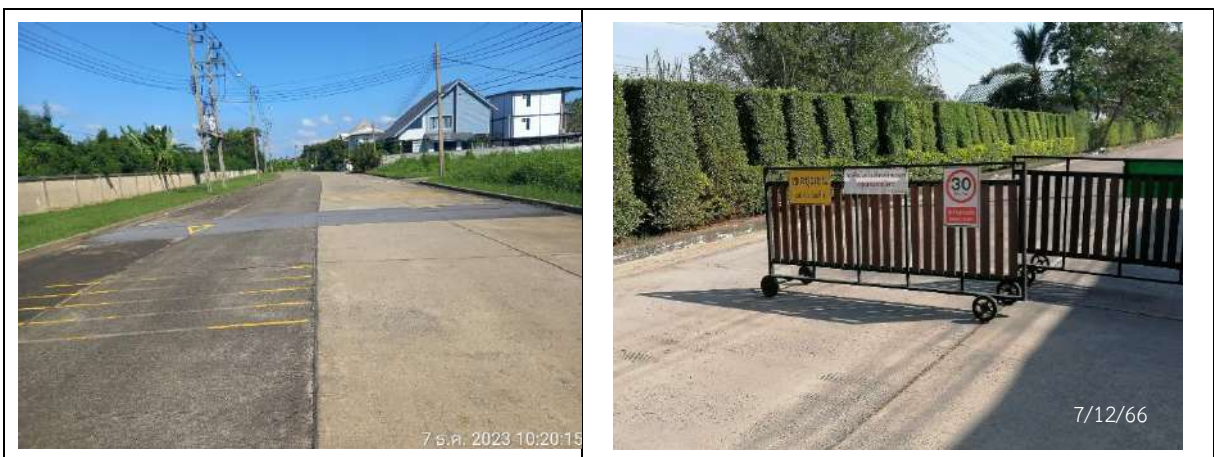
รูปที่ 2-7 สันชะลอความเร็วและสัญลักษณ์
บนผิวทาง

- ติดป้ายสัญญาณจราจรบริเวณทางแยก โรงเรียนและบริเวณสวนสาธารณะภายใน พื้นที่โครงการ พร้อมป้ายเตือนและควบคุม ความเร็วของรถในขณะที่ผ่านมาชุมชน	✓ จากการสำรวจพื้นที่โครงการเมื่อวันที่ 7 ธันวาคม 2566 พบว่า โครงการมี สัญลักษณ์จราจรบนพื้นถนนและมีการ ติดตั้งป้ายจราจรจำกัดความเร็วและสัน ชะลอความเร็วเพื่อลดความเร็วใน บริเวณพื้นที่โครงการ สำหรับพื้นที่ โรงเรียนอนุบาลปัจจุบันใช้ประโยชน์เป็น พื้นที่สีเขียวส่วนกลางแทน โดยมีการ ติดตั้งไฟส่องรอบพื้นที่	-	รูปที่ 2-1 พื้นที่สีเขียวและ พื้นที่ ส่วนกลางของ โครงการ รูปที่ 2-7 คันชะลอความเร็ว ภายในโครงการ รูปที่ 2-8 ป้ายจำกัด ความเร็วภายในโครงการ

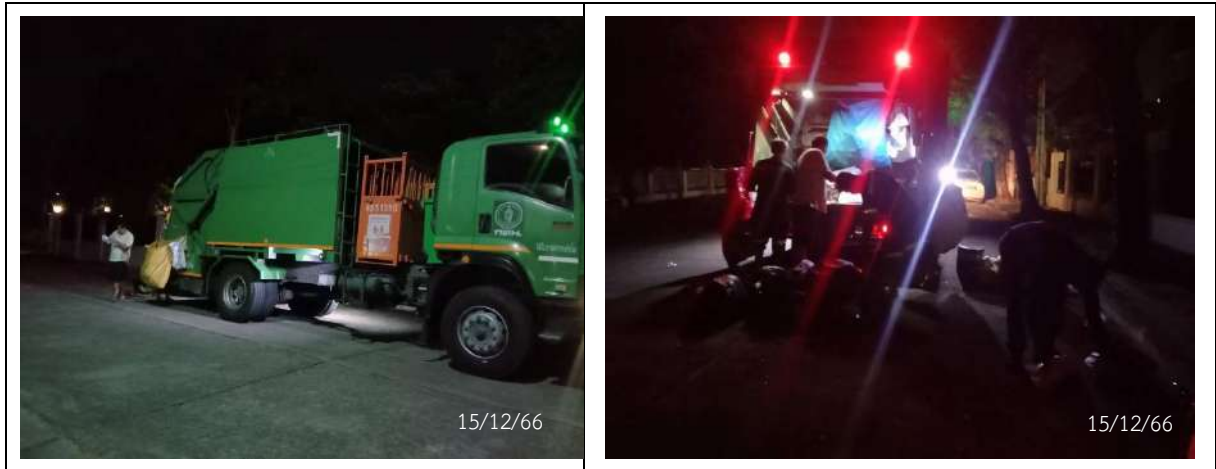
2.2 การกำจัดมูลฝอย	- การรวบรวมและการจัดมูลฝอยในโครงการ บริษัทฯ ต้องประสานกับสำนักงานเขตทวี วัฒนา เพื่อดำเนินการเก็บรวบรวม/กำจัด มูลฝอยที่เกิดขึ้นจากโครงการทั้งหมดเป็น ประจำทุกวันเพื่อป้องกันการตกค้างของมูล ฝอย	✓ จากการสัมภาษณ์เจ้าหน้าที่ พบว่า โครงการประสานให้สำนักงานเขต ทวีวัฒนาเข้ามาเก็บขนมูลฝอยสัปดาห์ ละ 2 ครั้ง ทุกวันอังคาร พฤหัสบดี โดย โครงการได้ขอความร่วมมือผู้พักอาศัยให้ แยกขยะเปียก ขยะแห้ง และขยะ อันตราย ใส่ถุงมัดปากถุงให้เรียบร้อย ก่อนนำมาทิ้ง โดยแต่ละบ้านจะนำขยะ ออกมาทิ้งที่ถังขยะประจำบ้านหรือ รวบรวมมาทิ้งในจุดต่างๆ ของหมู่บ้าน	-	รูปที่ 2-9 การขนเก็บขยะ จากสำนักงานเขต ทวีวัฒนา

ผลกระทบสิ่งแวดล้อม	มาตรการป้องกัน และแก้ไขผลกระทบสิ่งแวดล้อม	รายละเอียดการปฏิบัติงาน ✓ ปฏิบัติสอดคล้องตามมาตรการฯ X ไม่ปฏิบัติตามมาตรการฯ O มีการปฏิบัติตามมาตรการอื่นทดแทน มาตรการที่เสนอไว้	ปัญหา อุปสรรค และการแก้ไข	หมายเหตุ
	<ul style="list-style-type: none"> - ต้องทำความสะอาดถังรองรับมูลฝอยอย่างน้อยสัปดาห์ละ 1 ครั้ง เพื่อป้องกันกลิ่นไม่พึงประสงค์และเชื้อโรค - มูลฝอยจากโครงการจะถูกรวบรวมและบรรจุในภาชนะที่ปิดมิดชิดที่ตั้งไว้บริเวณจุดทิ้งมูลฝอย 	<ul style="list-style-type: none"> มูลฝอยในพื้นที่ ส่วนกลางอย่างน้อยสัปดาห์ละ 1 ครั้ง เพื่อป้องกันกลิ่นไม่พึงประสงค์และปราศจากเชื้อโรค 		
	<ul style="list-style-type: none"> - รถเก็บขนมูลฝอยต้องเข้ามาเก็บมูลฝอยในหมู่บ้านในช่วงที่มีการจราจรไม่คับคั่งในโครงการ 	✓ จากผลการสำรวจพื้นที่โครงการเมื่อวันที่ 7 ธันวาคม 2566 และจากการสัมภาษณ์เจ้าหน้าที่ พบว่า โครงการประสานให้รถเก็บขนมูลฝอยจากสำนักงานเขตทวีวัฒนาเข้ามาจัดเก็บมูลฝอยสัปดาห์ละ 2 ครั้ง ทุกวันอังคารและวันพฤหัสบดี ในช่วงเวลา 03.00-05.00 น. ซึ่งเป็นช่วงที่มีการจราจรเบาบาง	-	รูปที่ 2-9 การขนเก็บขยะจากสำนักงานเขตทวีวัฒนา

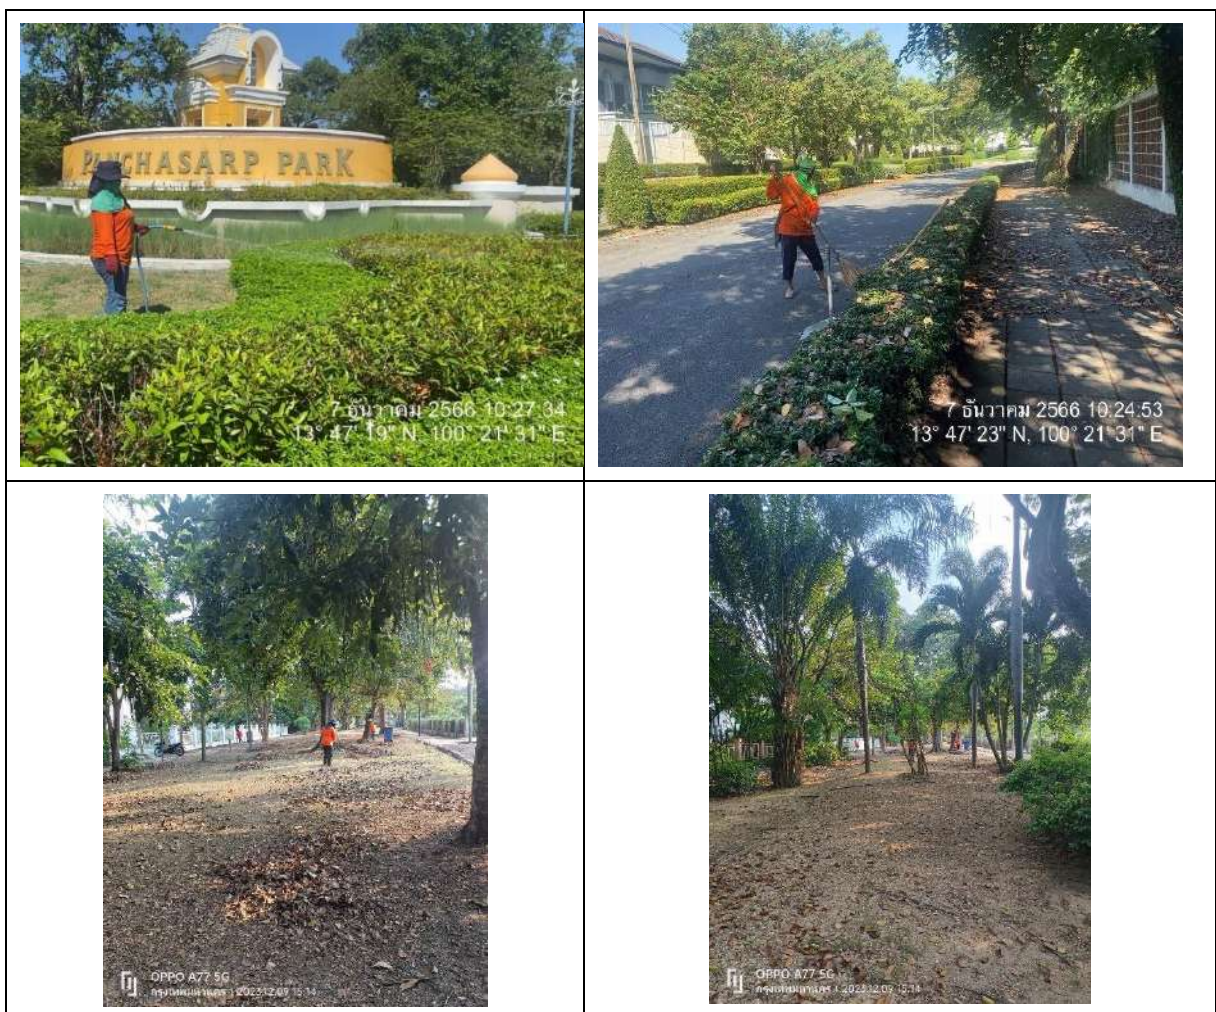
รูปที่ 2-10 การบำรุงรักษาพื้นที่สีเขียวและทำความสะอาดพื้นที่โครงการ

- จัดให้มีเจ้าหน้าที่เพื่อดูแลรักษาความ สะอาดเรียบร้อยภายในหมู่บ้าน	✓ จากการสำรวจพื้นที่โครงการเมื่อวันที่ 7 ธันวาคม 2566 และสัมภาษณ์เจ้าหน้าที่ พบว่า โครงการจัดให้มีเจ้าหน้าที่ดูแล ความสะอาดเรียบร้อยภายในโครงการ เป็นประจำ 6 วัน/สัปดาห์ ทั้งนี้ ระหว่าง เดือนกรกฎาคม-ธันวาคม 2566 ยังไม่มี การร้องเรียนเรื่องการจัดการขยะของ ผู้พักอาศัย	-	รูปที่ 2-10 การบำรุง รักษาและทำความสะอาด พื้นที่โครงการ

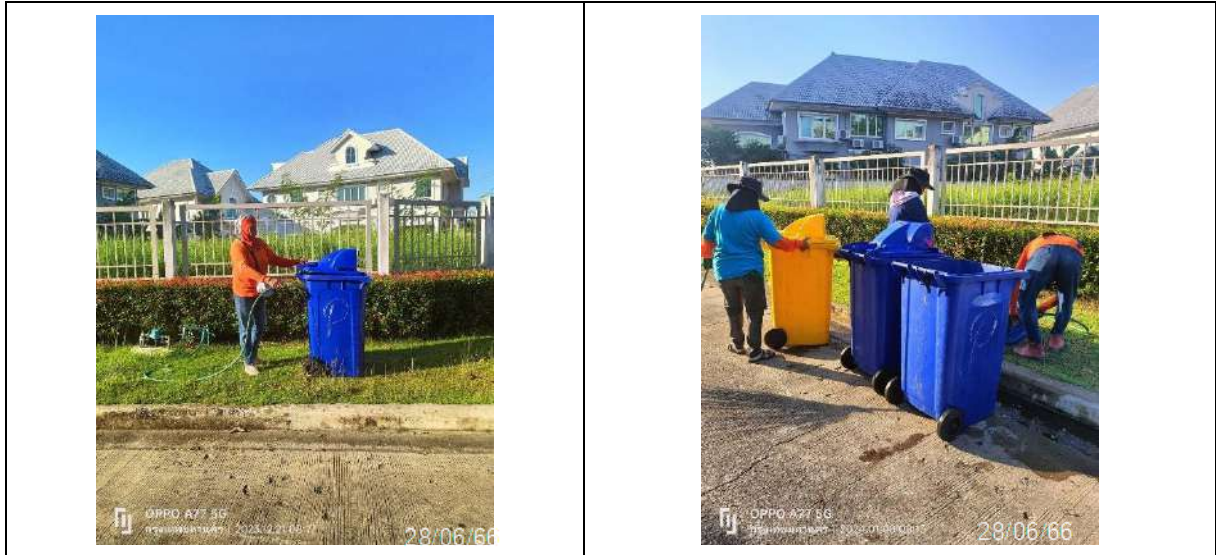
รูปที่ 2-11 การทำความสะอาดถังรองรับมูลฝอยของโครงการ

- จัดถังรองรับมูลฝอยแยกประเภท (ขยะเปียกและขยะแห้ง) และภาชนะ จะต้องมีฝาปิดถังป้องกันน้ำฝนและสัตว์ คุ้ยเขี่ย	✓ จากการสำรวจพื้นที่โครงการเมื่อวันที่ 7 ธันวาคม 2566 พบว่า มูลฝอยจะถูก รวบรวมและบรรจุในภาชนะที่ปิดมิดชิด ที่ตั้งไว้บริเวณรั้วบ้านของบ้านพักอาศัยแต่ ละหลังและบริเวณจุดทิ้งมูลฝอยส่วนกลาง จัดให้มีการทำความสะอาดถังรองรับ	-	รูปที่ 2-11 การทำความสะอาด ถังรองรับมูลฝอย ของโครงการ

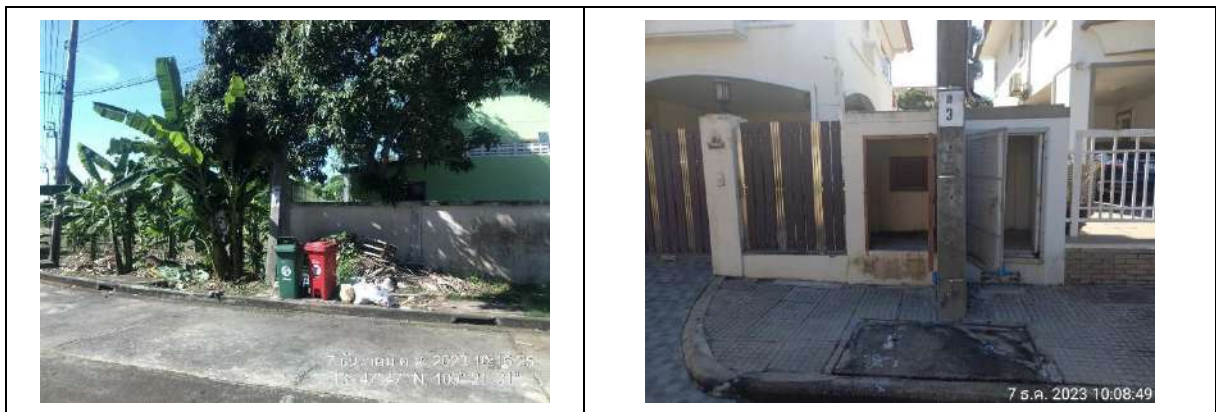
- จัดวางถังขยะไว้ในตำแหน่งที่ไม่กีดขวางทางเท้า	✓ จากการสำรวจพื้นที่โครงการเมื่อวันที่ 7 ธันวาคม 2566 พบว่า โครงการจัดวางถังขยะตามจุดต่างๆ รอบพื้นที่โครงการโดยไม่กีดขวางทางเท้าและถนนของโครงการ	-	รูปที่ 2-12 ถังขยะในพื้นที่โครงการ

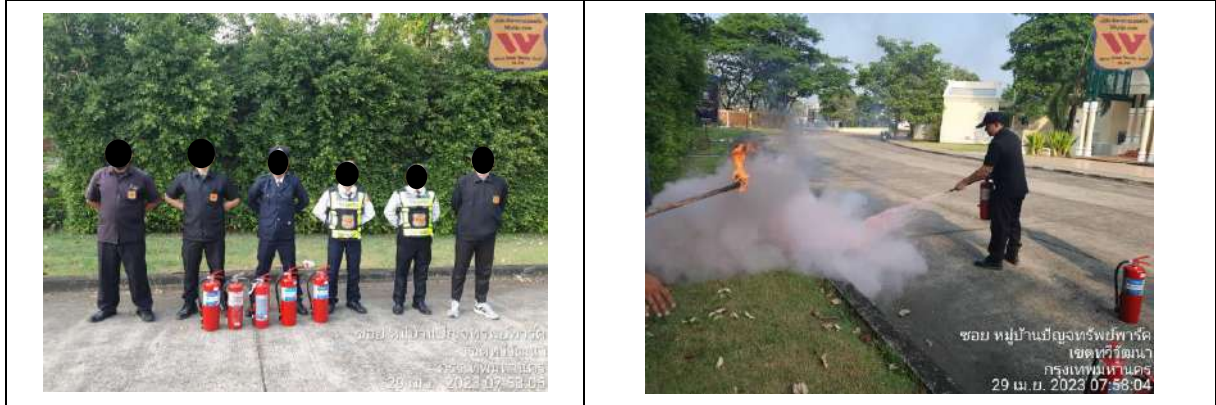
รูปที่ 2-14 การฝึกอบรมอัคคีภัยของพนักงานรักษาความปลอดภัย

3.2 ด้านความปลอดภัย	- การรักษาความปลอดภัย จัดให้มีเวรยาม รักษาความปลอดภัยให้มีความรู้ในการ ป้องกันและบรรเทาอัคคีภัย ตลอดจน รวมถึงการเข้าระงับเหตุเบื้องต้นในกรณี เกิดเหตุฉุกเฉิน - ประสานงานกับหน่วยงานหรือเจ้าหน้าที่ที่ เกี่ยวข้องในด้านการรักษาความปลอดภัย เพื่อ ขอความช่วยเหลือในกรณีที่เกิดเหตุฉุกเฉิน	✓ จากการสำรวจพื้นที่โครงการเมื่อวันที่ 7 ธันวาคม 2566 พบว่า โครงการจัดให้มี เจ้าหน้าที่รักษาความปลอดภัยที่ผ่านการ อบรมเกี่ยวกับการป้องกันและบรรเทา อัคคีภัย และมีเบอร์โทรฉุกเฉินไว้ภายใน บริเวณป้อมยาม กรณีที่เกิดเหตุฉุกเฉิน เจ้าหน้าที่สามารถระงับเหตุและโทร ประสานกับเจ้าหน้าที่ที่เกี่ยวข้องทันที	-	รูปที่ 2-13 ระบบป้องกัน อัคคีภัย ในโครงการ รูปที่ 2-14 การฝึก อบรม อัคคีภัยของพนักงานรักษา ความปลอดภัย รูปที่ 2-15 เบอร์ติดต่อกรณี เกิดเหตุฉุกเฉิน
