## บทที่ 2

### ผลปฏิบัติตามมาตรการป้องกันและแก้ไขผลกระทบสิ่งแวดล้อม

ผลการปฏิบัติตามมาตรการป้องกันและแก้ไขผลกระทบสิ่งแวดล้อม ระยะดำเนินการระหว่างเดือนเดือนกรกฎาคม-ธันวาคม พ.ศ. 2566 โครงการอาคารพักอาศัยสูง 9 ชั้น THE BLOOMS ของบริษัท เซ็นต์ปอล จำกัด บริษัทที่ปรึกษา ได้ดำเนินการตรวจสอบรายละเอียดการดำเนินโครงการในปัจจุบันที่เปลี่ยนแปลงหรือเพิ่มเติมจากที่เสนอไว้ในรายงานการประเมินผลกระทบสิ่งแวดล้อมของโครงการ และตรวจสอบการปฏิบัติตามมาตรการฯ ที่ได้กำหนด สำหรับวิธีการตรวจสอบ ได้ใช้การสำรวจพื้นที่ภาคสนาม การตรวจสอบเอกสาร และสัมภาษณ์ผู้เกี่ยวข้อง

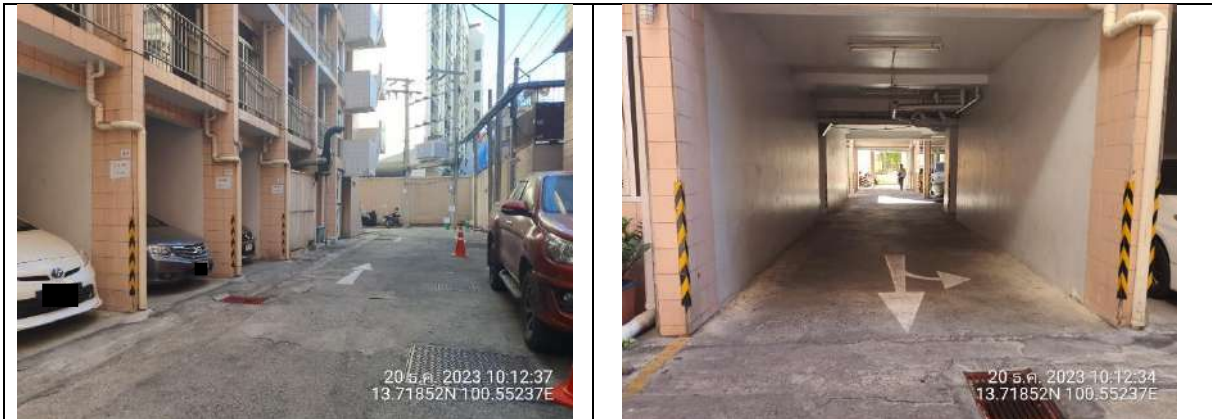
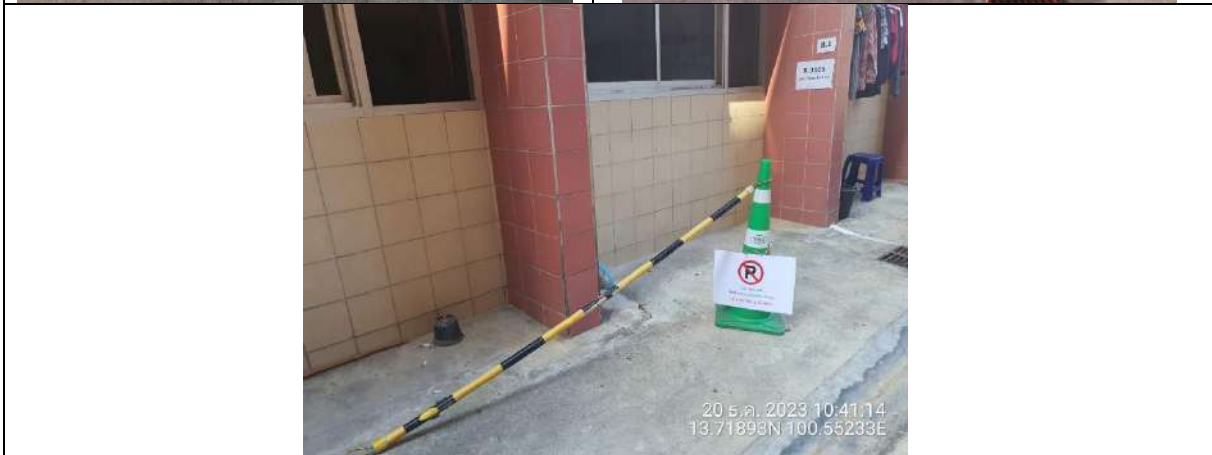
รูปที่ 2-1 สัญลักษณ์และป้ายจราจรรอบโดยพื้นที่โครงการ

| ผลกระทบสิ่งแวดล้อม | มาตรการป้องกันและแก้ไข<br>ผลกระทบสิ่งแวดล้อม | รายละเอียดการปฏิบัติงาน<br>✓ ปฏิบัติสอดคล้องตามมาตรการฯ<br>X ไม่ปฏิบัติตามมาตรการฯ<br>○ มีการปฏิบัติตามมาตรการอื่นทดแทน<br>มาตรการที่เสนอไว้ | ปัญหา อุปสรรค<br>และการแก้ไข | หลักฐานอ้างอิง |
|---|---|---|---|---|
| 1.4 เสียงและการ<br>สั่นสะเทือน | - จำกัดความเร็วของรถ ขณะแล่น<br>เข้า-ออกพื้นที่โครงการ ให้มีความเร็ว<br>ไม่เกิน 30 กม./ชม. | ✓ จากการสำรวจอาคารโครงการเมื่อวันที่ 20<br>ธันวาคม 2566 โครงการจัดให้มีการติดป้ายจำกัด<br>ความเร็วไม่เกิน 30 กม./ชม. บริเวณทางสัญจร<br>เข้า-ออก | - | <b>รูปที่ 2-1</b><br>สัญลักษณ์และป้ายจราจร<br>โดยรอบพื้นที่โครงการ |

| ผลกระทบสิ่งแวดล้อม | มาตรการป้องกันและแก้ไข<br>ผลกระทบสิ่งแวดล้อม | รายละเอียดการปฏิบัติงาน<br>✓ ปฏิบัติสอดคล้องตามมาตรการฯ<br>X ไม่ปฏิบัติตามมาตรการฯ<br>○ มีการปฏิบัติตามมาตรการอื่นทดแทน<br>มาตรการที่เสนอไว้ | ปัญหา อุปสรรค<br>และการแก้ไข | หลักฐานอ้างอิง |
|---|---|---|---|---|
| | 5. จัดให้มีป้ายห้ามจอดรถบริเวณ<br>ทางเข้า-ออกโครงการ เพื่อมิให้เกิด<br>ขวางการจราจร | ✓ จากการสำรวจเมื่อวันที่ 20 ธันวาคม 2566<br>โครงการได้จัดให้มีป้ายห้ามจอด ซึ่งติดอยู่บริเวณ<br>ร้วทางเข้า-ออกของโครงการ และมีการติดป้ายให้<br>ผู้พักอาศัยปลดเกียร์ว่างของรถยนต์ ในกรณีที่<br>จอดกีดขวางทางจราจร | - | รูปที่ 2-1<br>สัญลักษณ์และป้ายจราจร<br>โดยรอบพื้นที่โครงการ |

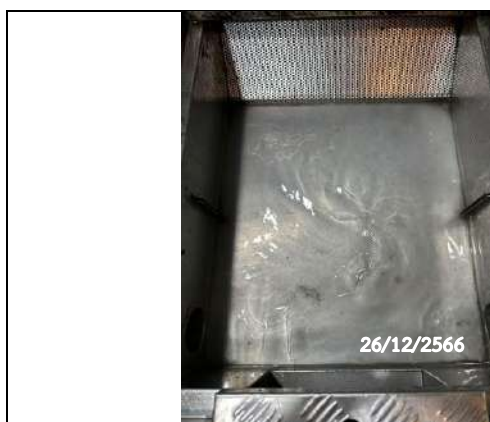
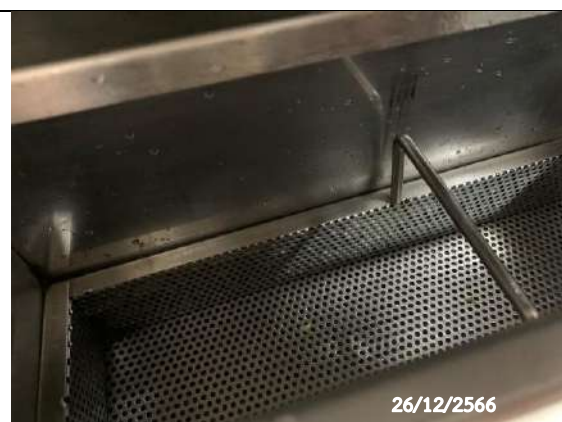
รูปที่ 2-6 การล้างถังดักไขมันของร้านอาหาร

| ผลกระทบสิ่งแวดล้อม | มาตรการป้องกันและแก้ไข<br>ผลกระทบสิ่งแวดล้อม | รายละเอียดการปฏิบัติงาน<br>✓ ปฏิบัติสอดคล้องตามมาตรการฯ<br>X ไม่ปฏิบัติตามมาตรการฯ<br>O มีการปฏิบัติตามมาตรการอื่นทดแทน<br>มาตรการที่เสนอไว้ | ปัญหา อุปสรรค<br>และการแก้ไข | หลักฐานอ้างอิง |
|---|---|---|---|---|
| | 6. จัดให้มีการจัดเก็บกากตะกอนใน<br>บ่อดักไขมันสัปดาห์ละ 1 ครั้ง | ✓ จากการสัมภาษณ์และทวนสอบเอกสาร พบว่า<br>มีการล้างถังดักไขมัน ซึ่งติดตั้งใต้อ่างล้างจานของ<br>ร้านอาหารที่ชั้น 1 อาคาร C เป็นประจำทุก<br>สัปดาห์ และจัดให้มีการสูบกากตะกอนจากระบบ<br>บำบัดน้ำเสียทุก 3 เดือน | - | รูปที่ 2-6<br>การล้างถังดักไขมัน<br>ของร้านอาหาร<br>ภาคผนวก 2.3<br>รายงานการตรวจสอบ<br>ถังดักไขมัน<br>ภาคผนวก 2.1<br>รายงานการสูบกากตะกอน<br>ประจำปี 2566 |

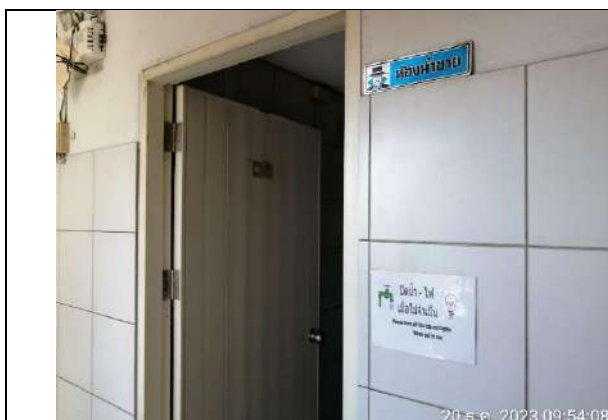
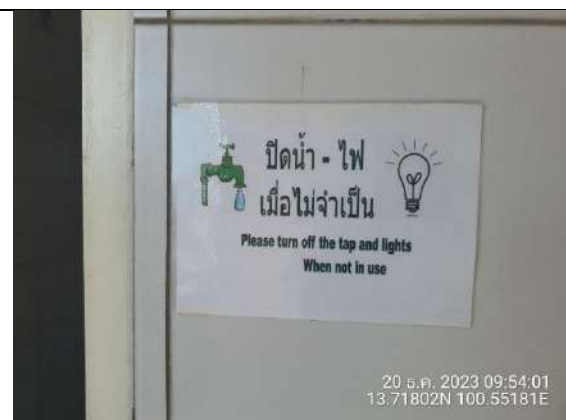
รูปที่ 2-7 ป้ายรณรงค์การประหยัดน้ำและไฟฟ้า

| ผลกระทบสิ่งแวดล้อม | มาตรการป้องกันและแก้ไข<br>ผลกระทบสิ่งแวดล้อม | รายละเอียดการปฏิบัติงาน<br>✓ ปฏิบัติสอดคล้องตามมาตรการฯ<br>X ไม่ปฏิบัติตามมาตรการฯ<br>O มีการปฏิบัติตามมาตรการอื่นทดแทน<br>มาตรการที่เสนอไว้ | ปัญหา อุปสรรค<br>และการแก้ไข | หลักฐานอ้างอิง |
|---|---|---|---|---|
| 3.1 การใช้น้ำ | 1. รณรงค์ให้ผู้พักอาศัยใช้น้ำอย่าง<br>ประหยัด | ✓ จากการสำรวจเมื่อวันที่ 20 ธันวาคม 2566 มีการ<br>ติดป้ายประกาศรณรงค์ให้ผู้พักอาศัยใช้น้ำอย่าง<br>ประหยัด บริเวณบอร์ดประชาสัมพันธ์ และภายใน<br>ห้องน้ำของโครงการ | - | รูปที่ 2-7<br>ป้ายรณรงค์การประหยัด<br>น้ำและไฟฟ้า |

| ผลกระทบสิ่งแวดล้อม | มาตรการป้องกันและแก้ไข<br>ผลกระทบสิ่งแวดล้อม | รายละเอียดการปฏิบัติงาน<br>✓ ปฏิบัติสอดคล้องตามมาตรการฯ<br>X ไม่ปฏิบัติตามมาตรการฯ<br>O มีการปฏิบัติตามมาตรการอื่นทดแทน<br>มาตรการที่เสนอไว้ | ปัญหา อุปสรรค<br>และการแก้ไข | หลักฐานอ้างอิง |
|---|---|---|---|---|
| 3.2 การใช้ไฟฟ้า | 1. รณรงค์ให้ผู้อยู่อาศัยใช้ไฟฟ้าอย่างประหยัด | ✓ จากการสำรวจพื้นที่เมื่อวันที่ 20 ธันวาคม 2566 พบว่าโครงการมีการติดป้ายประกาศรณรงค์ให้ ผู้พักอาศัยใช้ไฟฟ้าอย่างประหยัด บริเวณบอร์ดประชาสัมพันธ์ และพื้นที่ส่วนกลางของโครงการ | - | <b>รูปที่ 2-7</b><br>ป้ายรณรงค์การประหยัด<br>น้ำและไฟฟ้า |

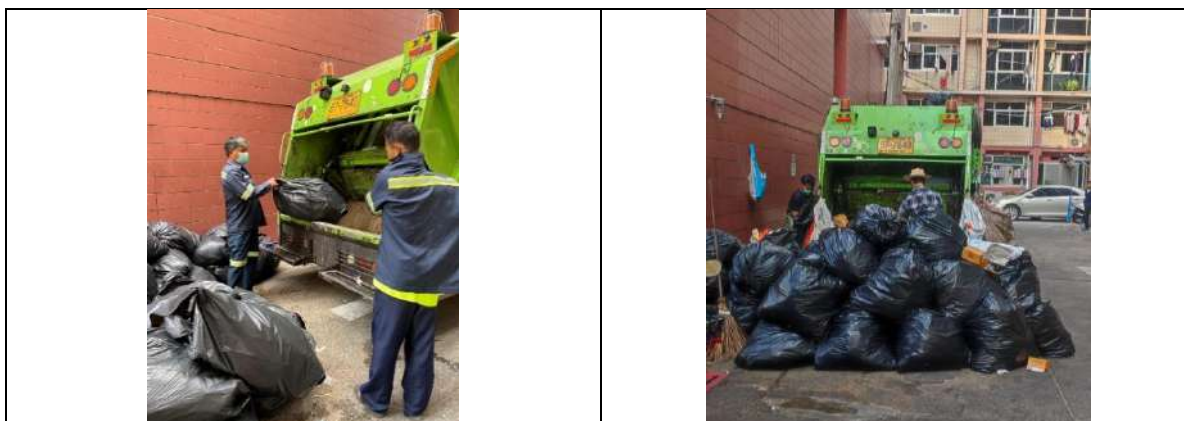
รูปที่ 2-10 การจัดเก็บมูลฝอยของสำนักงานเขตสาทร

| ผลกระทบสิ่งแวดล้อม | มาตรการป้องกันและแก้ไข<br>ผลกระทบสิ่งแวดล้อม | รายละเอียดการปฏิบัติงาน<br>✓ ปฏิบัติสอดคล้องตามมาตรการฯ<br>X ไม่ปฏิบัติตามมาตรการฯ<br>O มีการปฏิบัติตามมาตรการอื่นทดแทน<br>มาตรการที่เสนอไว้ | ปัญหา อุปสรรค<br>และการแก้ไข | หลักฐานอ้างอิง |
|---|---|---|---|---|
| | 4. ตรวจสอบไม่ให้มีขยะตกค้างใน<br>โครงการ หากมีขยะตกค้างใน<br>โครงการให้แจ้งสำนักงานเขตสาทร<br>เข้าดำเนินการทันที | ✓ จากการสัมภาษณ์ผู้จัดการอาคาร พบว่าโครงการ<br>ได้แจ้งให้เจ้าหน้าที่สำนักงานเขตสาทร เข้ามาเก็บขน<br>มูลฝอยบริเวณห้องพัสดุมูลฝอยรวมด้านล่างของ<br>อาคาร A และอาคาร B อย่างสม่ำเสมอ ทั้งนี้จาก<br>การสำรวจเมื่อวันที่ 20 ธันวาคม 2566 พบว่า<br>ไม่มีมูลฝอยตกค้างในโครงการ และไม่มีการ<br>ร้องเรียนเรื่องมูลฝอยตกค้างจากผู้พักอาศัย | - | รูปที่ 2-10<br>การจัดเก็บมูลฝอยของ<br>สำนักงานเขตสาทร |

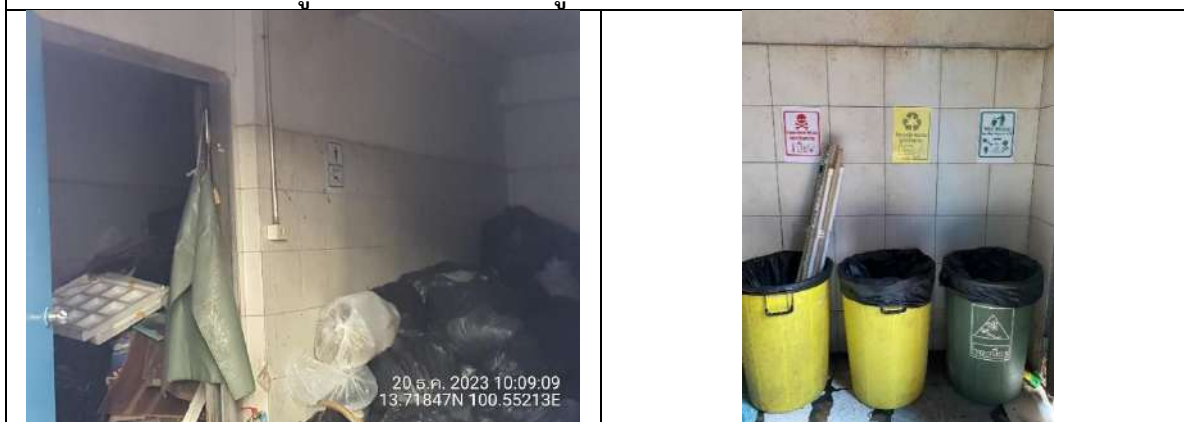
รูปที่ 2-11 ห้องพักมูลฝอยรวม

| ผลกระทบสิ่งแวดล้อม | มาตรการป้องกันและแก้ไขผลกระทบสิ่งแวดล้อม | รายละเอียดการปฏิบัติงาน<br>✓ ปฏิบัติสอดคล้องตามมาตรการฯ<br>X ไม่ปฏิบัติตามมาตรการฯ<br>○ มีการปฏิบัติตามมาตรการอื่นทดแทน<br>มาตรการที่เสนอไว้ | ปัญหา อุปสรรค<br>และการแก้ไข | หลักฐานอ้างอิง |
|---|---|---|---|---|
| 3.3 การจัดการขยะ | 1. จัดให้มีถังขยะเพื่อรองรับขยะที่<br>เกิดขึ้นในแต่ละอาคารโดย<br>- อาคาร A ในชั้นพักอาศัยจัดให้<br>มีถังขยะขนาด 100 ลิตร จำนวน<br>2 ถัง/ชั้น เพื่อรองรับขยะแห้งและ<br>ถังขยะขนาด 50 ลิตร จำนวน 1 ถัง/<br>ชั้น เพื่อรองรับขยะเปียกโดยจะตั้ง<br>วางถังไว้ในห้องพักขยะในแต่ละชั้น<br>- อาคาร B ในชั้นพักอาศัยจัดให้<br>มีถังขยะขนาด 100 ลิตร จำนวน 2<br>ถัง/ชั้น เพื่อรองรับขยะแห้งและ | ○ จากการสำรวจพื้นที่เมื่อวันที่ 20 ธันวาคม 2566<br>พบว่า โครงการจัดให้มีถังรองรับมูลฝอย<br>ทุกอาคาร ได้แก่ ถังรองรับมูลฝอยแห้ง จำนวน<br>2 ถัง และถังรองรับมูลฝอยเปียก จำนวน 1 ถัง<br>โดยตั้งไว้บริเวณพื้นที่ว่าง ภายในบันไดหนีไฟใน<br>แต่ละชั้น ซึ่งมีพื้นที่เพียงพอ และไม่กีดขวางทาง<br>หนีไฟ ทั้งนี้จำนวนถังขยะที่โครงการจัดให้มีความ<br>เพียงพอในการรองรับขยะของผู้พักอาศัยในแต่ละ<br>ชั้น และไม่มีการร้องเรียนจากผู้พักอาศัย | - | รูปที่ 2-9<br>ถังขยะภายในโครงการ<br>รูปที่ 2-10<br>การจัดเก็บมูลฝอยของ<br>สำนักงานเขตสาทร<br>รูปที่ 2-11<br>ห้องพักมูลฝอยรวม |

| ผลกระทบสิ่งแวดล้อม | มาตรการป้องกันและแก้ไข<br>ผลกระทบสิ่งแวดล้อม | รายละเอียดการปฏิบัติงาน<br>✓ ปฏิบัติสอดคล้องตามมาตรการฯ<br>X ไม่ปฏิบัติตามมาตรการฯ<br>O มีการปฏิบัติตามมาตรการอื่นทดแทน<br>มาตรการที่เสนอไว้ | ปัญหา อุปสรรค<br>และการแก้ไข | หลักฐานอ้างอิง |
|---|---|---|---|---|
| | <p>3. จัดให้มีห้องพักขยะรวมเพื่อรองรับขยะจากโครงการ จำนวน 2 แห่ง</p> <ul style="list-style-type: none"> <li>- บริเวณชั้นล่างของอาคาร A ขนาดห้องพัก 30.54 ตารางเมตร ซึ่งทางโครงการจะได้จัดให้มีถังขยะขนาด 200 ลิตร จำนวน 7 ถัง เพื่อใช้รองรับขยะที่เกิดจากอาคาร A โดยจะเป็นถังขยะแห้ง 6 ถัง และถังขยะเปียก 1 ถัง</li> <li>- บริเวณชั้นล่างของอาคาร B ขนาดห้องพัก 65.83 ตารางเมตร ซึ่งทางโครงการจะได้จัดให้มีถังขยะจำนวน 12 ถัง เพื่อใช้รองรับขยะที่เกิดจากอาคาร B และอาคาร C โดยใช้ถังขยะขนาด 240 ลิตร เป็นถังขยะแห้ง 10 ถัง และใช้ถังขยะขนาด 200 ลิตรเป็นถังขยะเปียก 2 ถัง</li> </ul> | <p>✓ จากการสำรวจเมื่อวันที่ 20 ธันวาคม 2566 พบว่า โครงการได้จัดให้มีห้องพักมูลฝอยรวมบริเวณชั้นล่างของอาคาร A และอาคาร B ซึ่งสามารถรองรับมูลฝอยที่เกิดขึ้นได้อย่างเพียงพอและไม่พบมูลฝอยล้นออกนอกห้องพักมูลฝอยรวม และมีเจ้าหน้าที่ดูแลและทำความสะอาดเป็นประจำ รวมทั้งไม่มีเรื่องร้องเรียนจากผู้พักอาศัย</p> | - | <p>รูปที่ 2-9<br/>ถังขยะภายในโครงการ</p> <p>รูปที่ 2-11<br/>ห้องพักมูลฝอยรวม</p> |

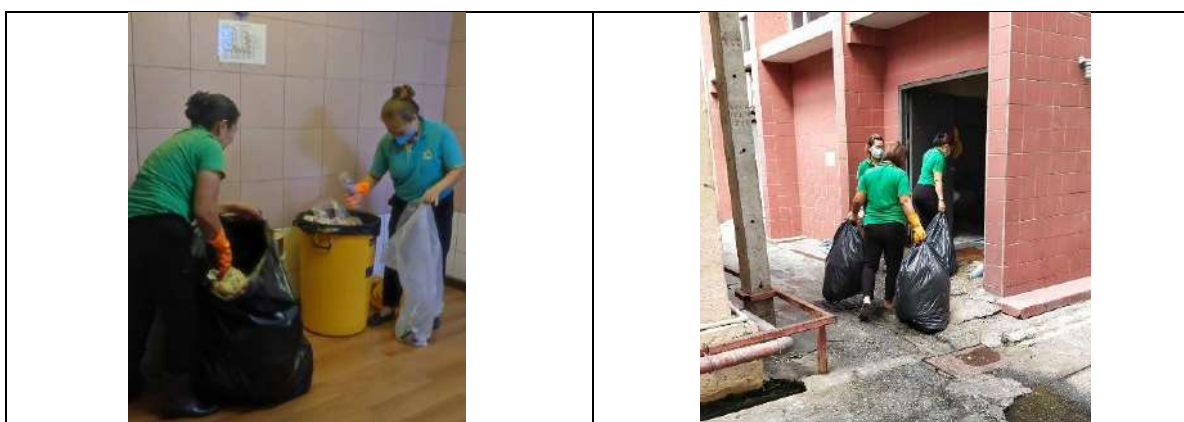
รูปที่ 2-12 การลำเลียงขยะไปยังห้องพักมูลฝอยรวม

| ผลกระทบสิ่งแวดล้อม | มาตรการป้องกันและแก้ไข<br>ผลกระทบสิ่งแวดล้อม | รายละเอียดการปฏิบัติงาน<br>✓ ปฏิบัติสอดคล้องตามมาตรการฯ<br>X ไม่ปฏิบัติตามมาตรการฯ<br>O มีการปฏิบัติตามมาตรการอื่นทดแทน<br>มาตรการที่เสนอไว้ | ปัญหา อุปสรรค<br>และการแก้ไข | หลักฐานอ้างอิง |
|---|---|---|---|---|
| | 2.จัดให้มีเจ้าหน้าที่ลำเลียงขยะ<br>จากทุกชั้นในแต่ละอาคารไปยังที่<br>พักขยะรวมของโครงการที่อยู่<br>บริเวณชั้นล่างของอาคาร A และ<br>อาคาร B | ✓ จากการสัมภาษณ์ผู้ดูแล โครงการได้จัดให้มี<br>เจ้าหน้าที่ขนลำเลียงมูลฝอยจากทุกชั้นในแต่ละ<br>อาคารไปรวมไว้ยังห้องพักมูลฝอยรวมบริเวณชั้น<br>ล่างของอาคาร A และอาคาร B เป็นประจำ<br>ทุกวัน เพื่อให้เจ้าหน้าที่จากสำนักงานเขตสาทร<br>เข้ามาขนเก็บมูลฝอย เพื่อนำไปกำจัดต่อไป | - | รูปที่ 2-12<br>การลำเลียงขยะไปยัง<br>ห้องพักมูลฝอยรวม |

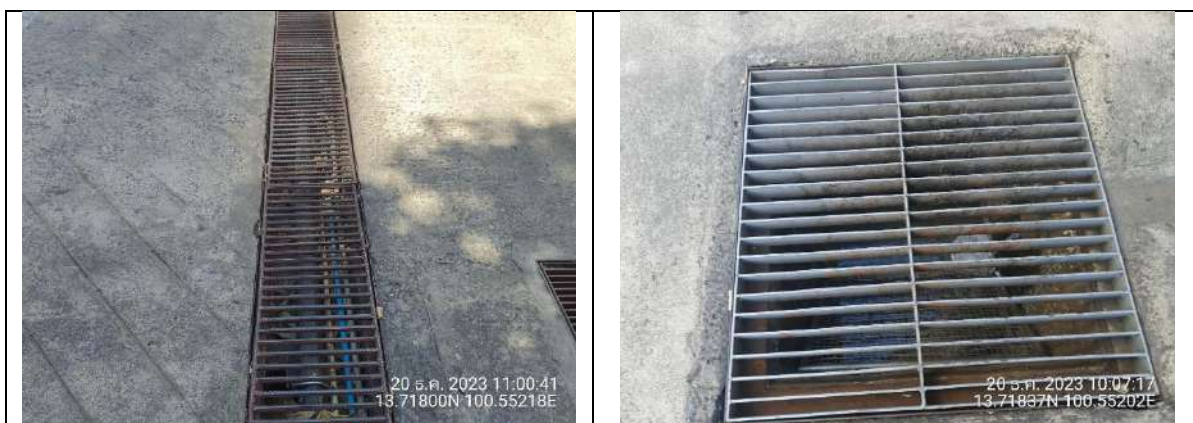
รูปที่ 2-13 สภาพรางระบายน้ำและบ่อพักภายในโครงการ

| ผลกระทบสิ่งแวดล้อม | มาตรการป้องกันและแก้ไข<br>ผลกระทบสิ่งแวดล้อม | รายละเอียดการปฏิบัติงาน<br>✓ ปฏิบัติสอดคล้องตามมาตรการฯ<br>X ไม่ปฏิบัติตามมาตรการฯ<br>O มีการปฏิบัติตามมาตรการอื่นทดแทน<br>มาตรการที่เสนอไว้ | ปัญหา อุปสรรค<br>และการแก้ไข | หลักฐานอ้างอิง |
|---|---|---|---|---|
| 3.4 การระบายน้ำ<br>และการป้องกันน้ำท่วม | 1. จัดสร้างรางระบายน้ำรูปตัวยู<br>กว้าง 0.30 เมตรลึก 0.30 เมตร<br>Slope 1 : 200 โดยรอบพื้นที่<br>โครงการ เพื่อรวบรวมน้ำฝนภายใน<br>บริเวณโครงการลงสู่บ่อหน่วงน้ำ<br>2. จัดสร้างท่อระบายน้ำขนาด Ø<br>0.30 เมตร Slope 1 : 200 เพื่อ<br>รวบรวมน้ำฝนจากตัวอาคารและ<br>น้ำทิ้งลงสู่บ่อหน่วงน้ำ | ✓ จากการสำรวจเมื่อวันที่ 20 ธันวาคม 2566<br>พบว่า โครงการมีระบบระบายน้ำ เป็นท่อคอนกรีต<br>เสริมเหล็กและรางระบายน้ำรูปตัวยูรอบโครงการ<br>พร้อมบ่อพักน้ำเป็นระยะ เพื่อรองรับและรวบรวม<br>น้ำฝนในโครงการเข้าสู่บ่อหน่วงน้ำเป็นบ่อคอนกรีต<br>เสริมเหล็กใต้ดิน บริเวณถนนทางเข้า-ออกของ<br>โครงการ และมีการติดตั้ง Gate Valve เพื่อ<br>ป้องกันน้ำไหลกลับเข้าสู่โครงการ และจากการ<br>สัมภาษณ์ผู้จัดการอาคาร พบว่าระบบระบายน้ำ<br>ของโครงการสามารถทำงานได้อย่างมีประสิทธิภาพ | - | รูปที่ 2-13<br>สภาพรางระบายน้ำและ<br>บ่อพักภายในโครงการ<br>รูปที่ 2-14<br>บ่อหน่วงน้ำ<br>ภายในโครงการ<br>รูปที่ 2-15<br>การจัดเก็บขยะที่ติดค้าง<br>บริเวณรางระบายน้ำและ<br>ตะแกรงดักขยะของบ่อพัก |

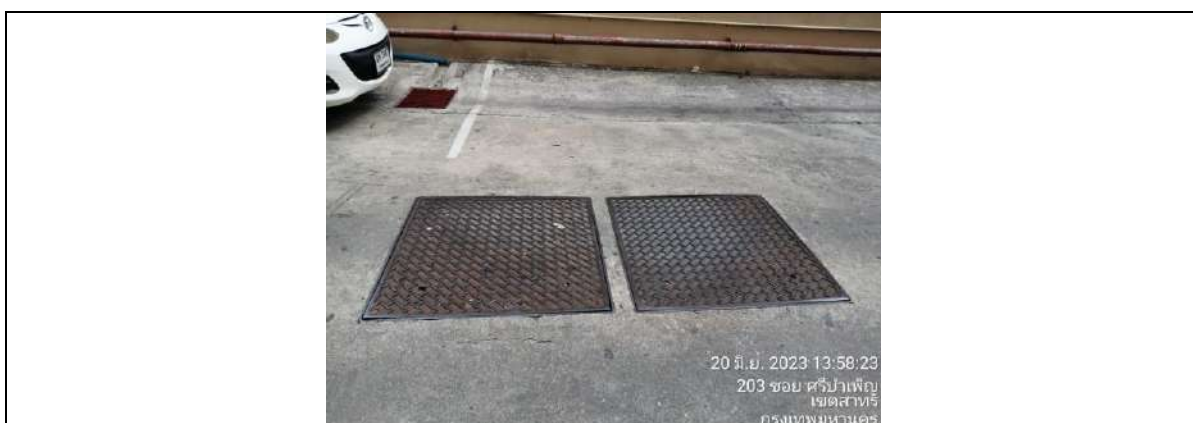
รูปที่ 2-14 บ่อหน่วงน้ำภายในโครงการ

| ผลกระทบสิ่งแวดล้อม | มาตรการป้องกันและแก้ไข<br>ผลกระทบสิ่งแวดล้อม | รายละเอียดการปฏิบัติงาน<br>✓ ปฏิบัติสอดคล้องตามมาตรการฯ<br>X ไม่ปฏิบัติตามมาตรการฯ<br>O มีการปฏิบัติตามมาตรการอื่นทดแทน<br>มาตรการที่เสนอไว้ | ปัญหา อุปสรรค<br>และการแก้ไข | หลักฐานอ้างอิง |
|---|---|---|---|---|
| | <p>3. จัดให้มีบ่อหน่วงน้ำ ขนาด 5.40 x 43.20 x 3.40 เมตร ปริมาตร กักเก็บ 559.87 ลูกบาศก์เมตร เพื่อเก็บน้ำส่วนเกินก่อนที่จะระบายออกสู่ท่อระบายน้ำสาธารณะ บริเวณด้านหน้าโครงการ</p> <p>4. ระบายน้ำออกจากบ่อหน่วงน้ำ โดยให้เครื่องสูบน้ำผ่านท่อ PVC ขนาด 4 นิ้ว ลงสู่ท่อสาธารณะ ด้านหน้าโครงการอัตราการสูบ 0.0260 ลบ.ม./วินาที (2 ตัว สลับกัน ทำงาน) ควบคุมการทำงานด้วยระบบลูกลอย</p> <p>- ในขณะที่ฝนตก เมื่อน้ำสะสมถึงระดับ -1.90 เมตร เครื่องสูบน้ำจะสูบน้ำส่วนเกินออกจากบ่อหน่วงน้ำ อัตราการสูบ 0.0260 ลูกบาศก์</p> | <p>และยังไม่เคยเกิดเหตุการณ์น้ำท่วมภายในพื้นที่โครงการ</p> | | |

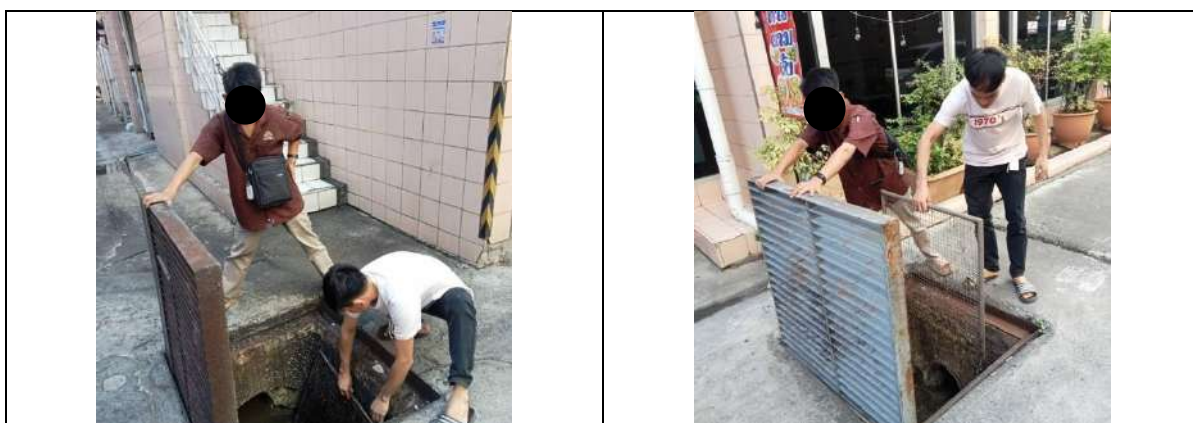
รูปที่ 2-15 การจัดเก็บขยะที่ติดค้างบริเวณรางระบายน้ำ  
และตะแกรงดักขยะของบ่อพัก

| ผลกระทบสิ่งแวดล้อม | มาตรการป้องกันและแก้ไข<br>ผลกระทบสิ่งแวดล้อม | รายละเอียดการปฏิบัติงาน<br>✓ ปฏิบัติสอดคล้องตามมาตรการฯ<br>X ไม่ปฏิบัติตามมาตรการฯ<br>O มีการปฏิบัติตามมาตรการอื่นทดแทน<br>มาตรการที่เสนอไว้ | ปัญหา อุปสรรค<br>และการแก้ไข | หลักฐานอ้างอิง |
|---|---|---|---|---|
| | 6. จัดให้มีการขุดลอกตะกอนภายในบ่อหน่วงน้ำ บ่อพักน้ำ และรางระบายน้ำ ปีละ 2 ครั้ง โดยทำการขุดลอกในช่วงก่อนฤดูฝน 1 ครั้ง และหลังฤดูฝน 1 ครั้ง | ✓ จากการสัมภาษณ์ผู้จัดการอาคารและทวนสอบเอกสาร พบว่าโครงการมีการขุดลอกบ่อหน่วงน้ำ บ่อพักน้ำและรางระบายน้ำ ซึ่งดำเนินการโดยผู้รับเหมา ปีละ 2 ครั้ง โดยมีแผนการขุดลอกในเดือนสิงหาคมและธันวาคม 2566 | - | รูปที่ 2-15<br>การจัดเก็บขยะที่ติดค้างบริเวณรางระบายน้ำและตะแกรงดักขยะของบ่อพัก<br>ภาคผนวก 2.6<br>รายงานการขุดลอก |

| ผลกระทบสิ่งแวดล้อม | มาตรการป้องกันและแก้ไข<br>ผลกระทบสิ่งแวดล้อม | รายละเอียดการปฏิบัติงาน<br>✓ ปฏิบัติสอดคล้องตามมาตรการฯ<br>X ไม่ปฏิบัติตามมาตรการฯ<br>O มีการปฏิบัติตามมาตรการอื่นทดแทน<br>มาตรการที่เสนอไว้ | | ปัญหา อุปสรรค<br>และการแก้ไข | หลักฐานอ้างอิง |
|---|---|---|---|---|---|
| | 7. จัดให้แม่บ้านคอยดูแลจัดเก็บ<br>เศษขยะที่ติดค้างบริเวณตะแกรง<br>ดักขยะในบ่อพักน้ำและในราง<br>ระบายน้ำก่อนเข้าบ่อหน่วงน้ำ<br>สัปดาห์ละ 1 ครั้ง | ✓ | จากการสัมภาษณ์ผู้จัดการอาคารและทวนสอบ<br>เอกสารโครงการได้จัดให้มีเจ้าหน้าที่ตรวจเช็ค<br>และจัดเก็บขยะที่ติดค้างบริเวณตะแกรงดักขยะ<br>ในบ่อพักน้ำและในรางระบายน้ำทุกวัน เพื่อให้<br>น้ำฝนจากโครงการสามารถระบายสู่บ่อหน่วงน้ำ<br>ได้อย่างต่อเนื่อง | - | <b>ภาคผนวก 2.6</b><br>รายงานการขุดลอก<br>บ่อหน่วงน้ำ พักน้ำ<br>วางระบายน้ำ และการ<br>จัดเก็บเศษขยะบริเวณ<br>ตะแกรงดักขยะในบ่อพักน้ำ |

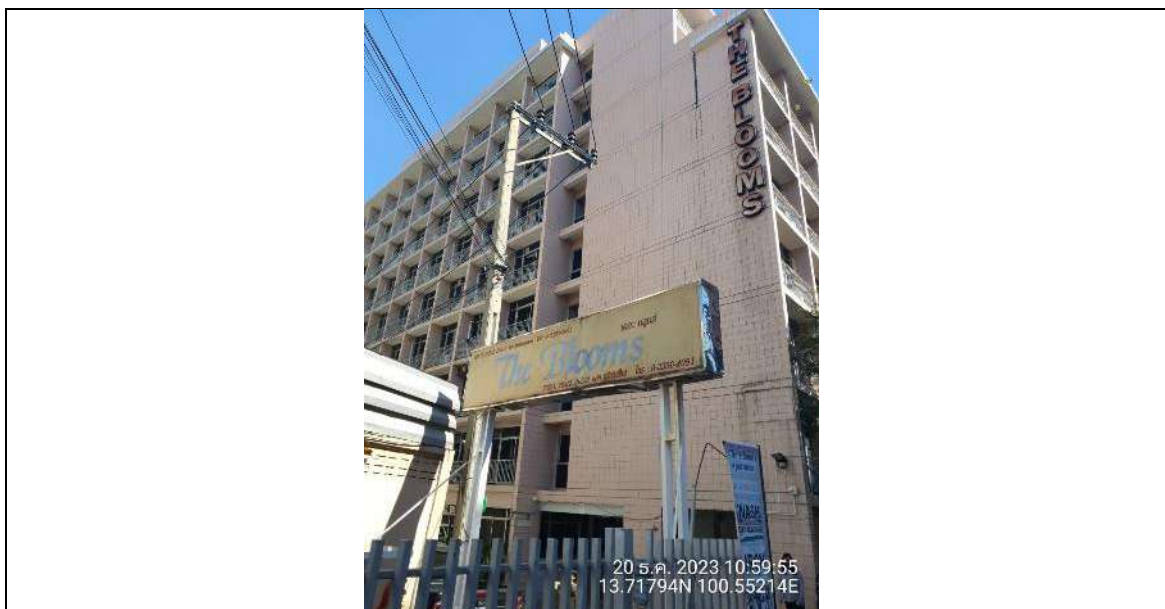
รูปที่ 2-21 สภาพปัจจุบันของโครงการ

| ผลกระทบสิ่งแวดล้อม | มาตรการป้องกันและแก้ไข<br>ผลกระทบสิ่งแวดล้อม | รายละเอียดการปฏิบัติงาน<br>✓ ปฏิบัติสอดคล้องตามมาตรการฯ<br>X ไม่ปฏิบัติตามมาตรการฯ<br>O มีการปฏิบัติตามมาตรการอื่นทดแทน<br>มาตรการที่เสนอไว้ | ปัญหา อุปสรรค<br>และการแก้ไข | หลักฐานอ้างอิง |
|---|---|---|---|---|
| 4.7 สุขภาพและ<br>ทัศนียภาพ | - ควบคุมดูแลอาคารและบริเวณ<br>บริการสาธารณะ ให้มีสภาพดีและ<br>สวยงาม ตามแบบสถาปัตยกรรมที่<br>ออกแบบไว้อยู่เสมอ | ✓ จากการสำรวจโครงการเมื่อวันที่ 20 ธันวาคม<br>2566 โครงการได้จัดให้มีเจ้าหน้าที่ดูแลอาคาร<br>และบริเวณบริการสาธารณะ ให้มีสภาพดีและ<br>สวยงามอยู่เสมอ | - | รูปที่ 2-21<br>สภาพปัจจุบันของโครงการ |

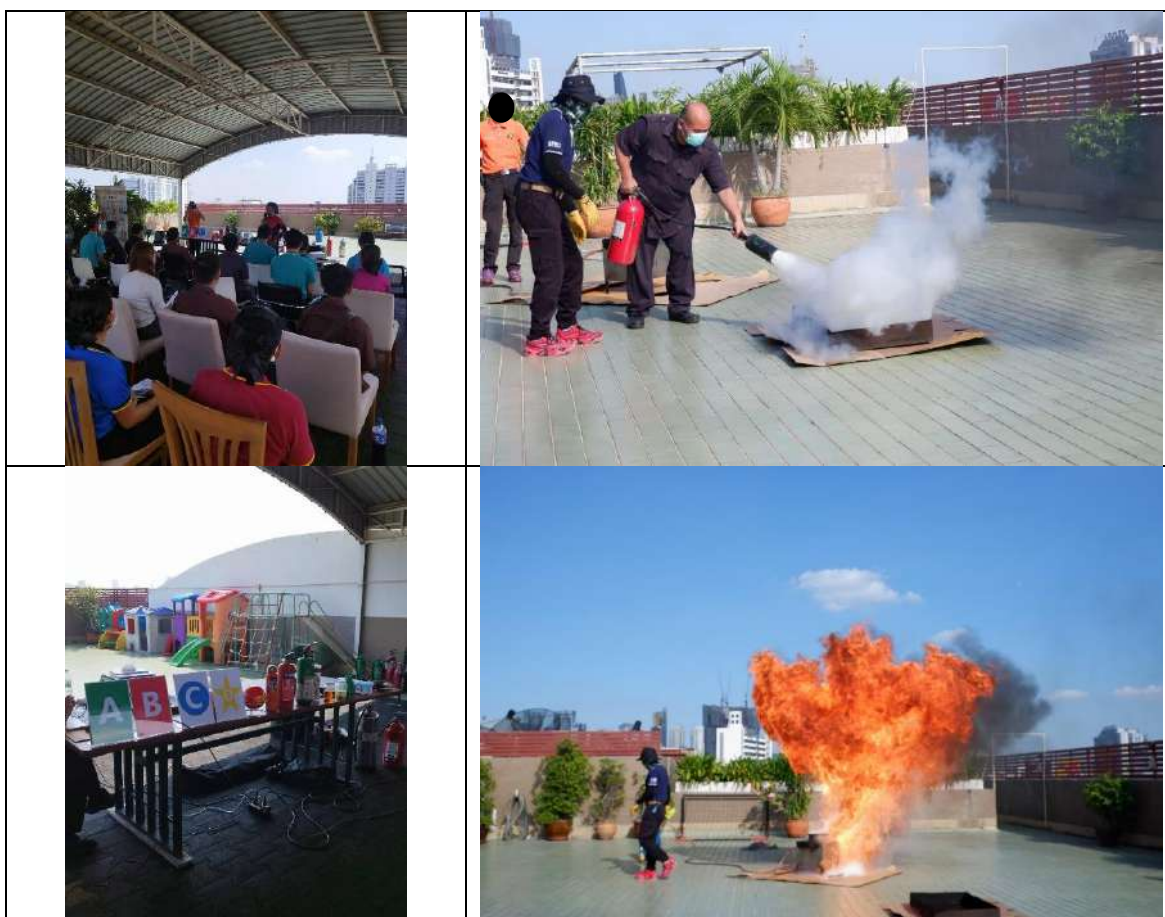
รูปที่ 2-22 การฝึกซ้อมดับเพลิงและอพยพหนีไฟ

| ผลกระทบสิ่งแวดล้อม | มาตรการป้องกันและแก้ไข<br>ผลกระทบสิ่งแวดล้อม | รายละเอียดการปฏิบัติงาน<br>✓ ปฏิบัติสอดคล้องตามมาตรการฯ<br>X ไม่ปฏิบัติตามมาตรการฯ<br>O มีการปฏิบัติตามมาตรการอื่นทดแทน<br>มาตรการที่เสนอไว้ | ปัญหา อุปสรรค<br>และการแก้ไข | หลักฐานอ้างอิง |
|---|---|---|---|---|
| | 7. จัดให้มีการอบรมวิธีการใช้อุปกรณ์ป้องกันอัคคีภัย และการซ้อมอพยพย้ายคน เมื่อเกิดเพลิงไหม้แก่เจ้าหน้าที่ของโครงการ ยามรักษาการณ์และผู้พักอาศัย เพื่อให้สามารถใช้งานได้ทันที โดยขอความอนุเคราะห์เจ้าหน้าที่สาธิตจากสถานีดับเพลิงทุ่งมหาเมฆ | ✓ จากการสัมภาษณ์และทวนสอบเอกสาร พบว่าโครงการมีการอบรมการใช้อุปกรณ์ป้องกันอัคคีภัย และจัดการซ้อมอพยพหนีไฟ เมื่อเกิดเหตุเพลิงไหม้ให้แก่เจ้าหน้าที่ ยาม และผู้พักอาศัย เป็นประจำทุกปี โดยมีการซักซ้อมครั้งล่าสุด เมื่อวันที่ 22 พฤศจิกายน 2566 | - | รูปที่ 2-22<br>การฝึกซ้อมดับเพลิง<br>และอพยพหนีไฟ |
