ผลการปฏิบัติตามมาตรการป้องกันและ  
แก้ไขผลกระทบสิ่งแวดล้อม

### ผลการปฏิบัติตามมาตรการป้องกันและแก้ไขผลกระทบสิ่งแวดล้อม

ตารางที่ 2.2-1 มาตรการป้องกันและแก้ไขผลกระทบสิ่งแวดล้อม โครงการนิว โนเบิล ศรีนครินทร์-ลาซาล (Nue Noble Srinakarin-Lasalle) (ระยะดำเนินการ)

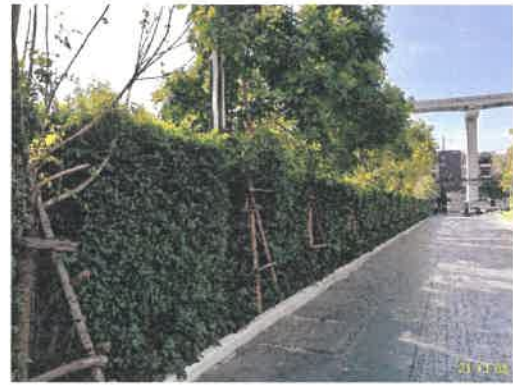
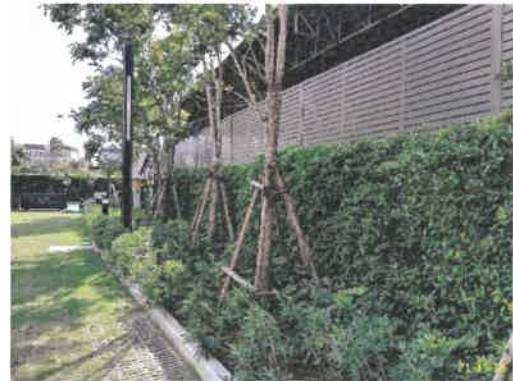
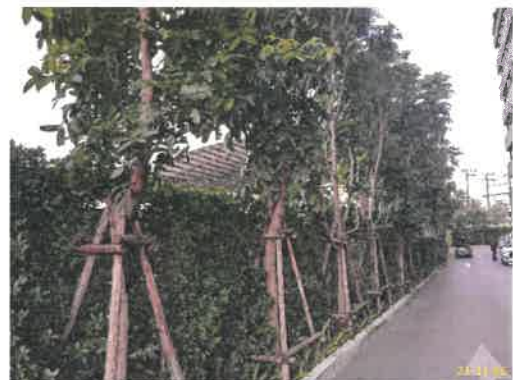
1. ทรัพยากรสิ่งแวดล้อมทางกายภาพ					
1.1 ลักษณะภูมิประเทศ	1. จัดให้มีรั้วรอบพื้นที่โครงการ เพื่อกันขอบเขตพื้นที่ อย่างชัดเจน และป้องกันการพังทลายของดินพื้นที่ข้างเคียง	✓	- บริเวณแนวเขตที่ดินของโครงการ มีการทำรั้วรอบพื้นที่ และปลูกต้นไม้	-	ภาพที่ 2.2-1 แนวรั้วรอบพื้นที่โครงการ

2. จัดให้มีรั้วโดยรอบพื้นที่โครงการเพื่อป้องกันไม่ให้ดิน จากโครงการไหลไปยังพื้นที่ข้างเคียงในช่วงฝนตก	✓ - บริเวณแนวเขตที่ดินของโครงการ มีการทำรั้วรอบพื้นที่ และปลูกต้นไม้	-	ภาพที่ 2.2-1 แนวรั้วรอบพื้นที่โครงการ

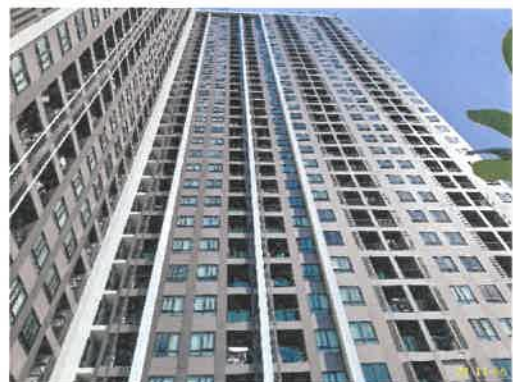
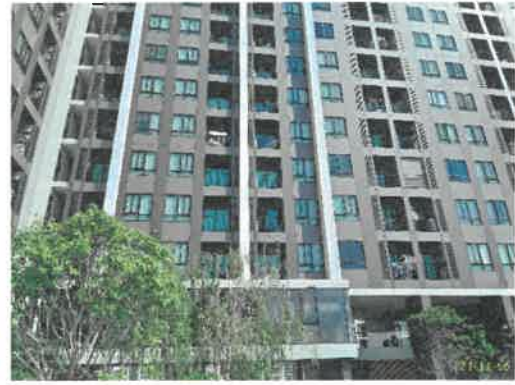
2. การออกแบบอาคารใช้โทนสีอ่อนที่ไม่โดดเด่นและให้มีความสอดคล้องกับสิ่งแวดล้อมข้างเคียง	✓	- สีของอาคารเป็นสีโทนอ่อนทำให้สบายตา	-	ภาพที่ 2.2-2 อาคารภายนอก

3. เลือกใช้วัสดุที่ช่วยลดค่าความร้อนให้กับอาคารส่วนตัวอาคารด้านนอกที่เป็นกระจก เลือกใช้กระจกตัดแสง เพื่อป้องกันความร้อนที่จะเข้าสู่อาคาร และป้องกันผลกระทบจากการสะท้อนแสงอาทิตย์	✓	- ในการก่อสร้างอาคาร โครงการได้ออกแบบใช้วัสดุที่ช่วยลดค่าความร้อน เพื่อป้องกันความร้อนเข้าสู่อาคาร	-	ภาพที่ 2.2-2 อาคารภายนอก

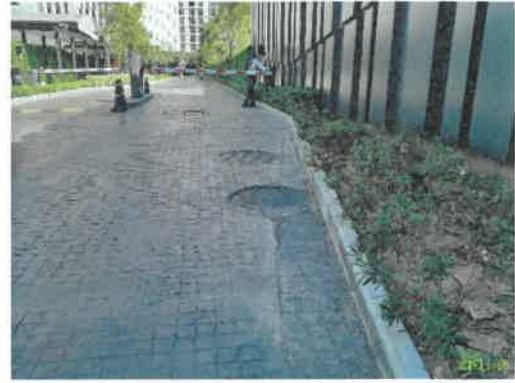
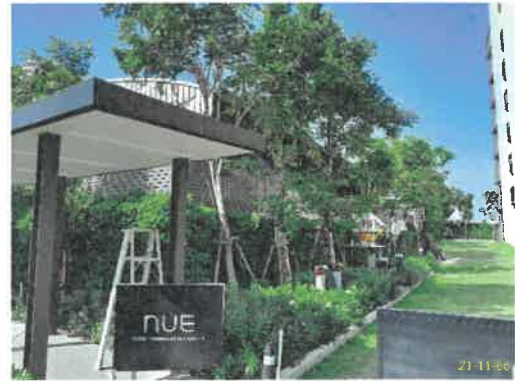
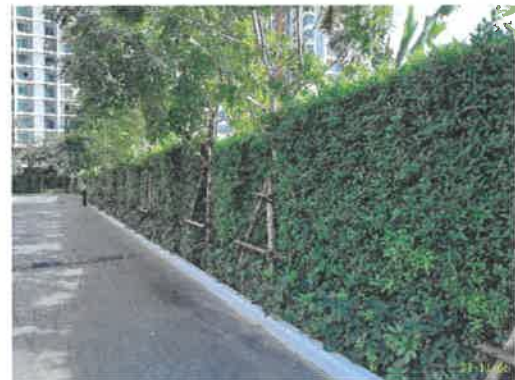
3. จัดให้มีการปลูกไม้ยืนต้น ไม้พุ่มไม้คลุมดินภายในโครงการ เพื่อให้พืชช่วยยึดหน้าดิน	✓	- ทางโครงการมีการปลูกต้นไม้ภายในพื้นที่โครงการบริเวณ ชั้นที่ 1, ชั้น 8, ชั้นคาเฟ่ และแนวเขตที่ดินของโครงการ	-	ภาพที่ 2.2-3 พื้นที่สีเขียวโครงการ

3. จัดให้มีพื้นที่สีเขียวภายนอกอาคาร ขนาดพื้นที่รวม 3,080.50 ตารางเมตร โดยปลูกไม้ยืนต้นบริเวณแนว เขตที่ดิน เพื่อป้องกันฝุ่นละอองไปสู่พื้นที่ข้างเคียง	✓	- โครงการมีการปลูกต้นไม้ภายในพื้นที่โครงการบริเวณ ชั้นที่ 1, ชั้น 8, ชั้นคาเฟ่ และแนวเขตที่ดินของโครงการ	-	ภาพที่ 2.2-3 พื้นที่สีเขียวโครงการ

3) ระบบปรับอากาศและระบบระบายอากาศ	1. จัดปลูกต้นไม้บริเวณที่ว่างของอาคารเพื่อให้อากาศ เกิดการหมุนเวียนและช่วยลดความร้อน	✓	- มีการปลูกต้นไม้บริเวณที่ว่าง เพื่อให้อากาศหมุนเวียนได้ดี	-	ภาพที่ 2.2-3 พื้นที่สีเขียวโครงการ

2. ปลูกไม้ยืนต้นรอบอาคารของโครงการ เพื่อช่วยดูดซับ ความร้อนที่ระบายจากการใช้เครื่องปรับอากาศของโครงการ	✓	- มีการปลูกไม้ยืนต้นบริเวณโดยรอบโครงการ เพื่อให้ดูดซับความร้อนที่ระบายออกจากเครื่องปรับอากาศ	-	ภาพที่ 2.2-3 พื้นที่สีเขียวโครงการ

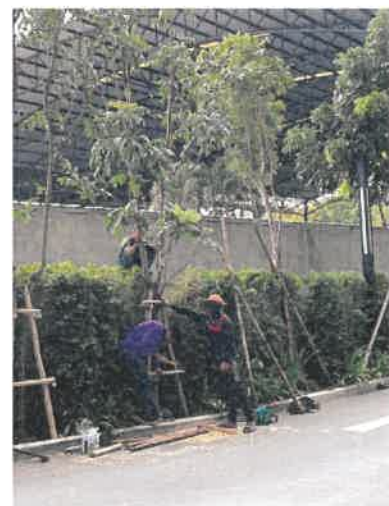
6. โครงการจะกำหนดให้มีมาตรการในการจัดการดูแลพื้นที่สีเขียวให้สามารถอยู่ได้อย่างยั่งยืน ดังนี้ - กำหนดให้รดน้ำต้นไม้ทุกวัน วันละครั้ง - ใส่ปุ๋ย ถอนวัชพืช โดยทำเป็นประจำ - ตัดแต่งให้มีความสวยงาม - ปลูกต้นไม้ชนิดเขยทดแทนต้นไม้ที่ตายไป - จัดให้มีเจ้าหน้าที่ในการดูแลพื้นที่สีเขียวให้มีความสมบูรณ์	✓	- นิติบุคคลอาคารชุดได้ว่าจ้าง บริษัท เขียวหวาน สตูดิโอ จำกัด ในการดูแลพื้นที่สีเขียวบริเวณโดยรอบโครงการให้สวยงาม	-	ภาพที่ 2.2-7 พนักงานดูแลต้นไม้

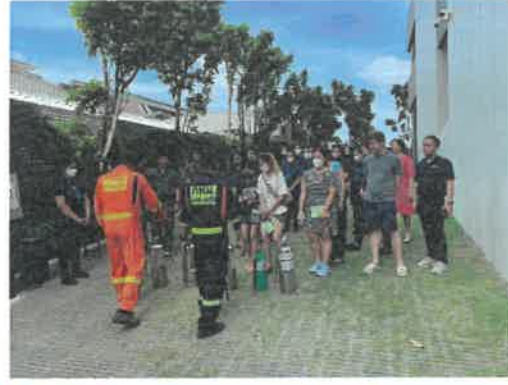
ภาพที่ 2.2-8 ซ้อมอพยพกรณีเกิดเพลิงไหม้

2. จัดแผนการอพยพรองรับกรณีเกิดแผ่นดินไหว และจัดให้มีการซ้อมการอพยพผู้พักอาศัยกรณีมีเหตุฉุกเฉินอย่างน้อยปีละ 1 ครั้ง	✓ - นิติบุคคลอาคารชุดฯ มีแผนการอพยพกรณีเกิดแผ่นดินไหว และในปี 2566 มีการซ้อมอพยพ กรณีเหตุฉุกเฉินเมื่อวันที่ 2 ธันวาคม 2566	-	ภาพที่ 2.2-8 ซ้อมอพยพกรณีเพลิงไหม้ ภาคผนวก ค-2 แผนอพยพกรณีเกิดแผ่นดินไหว ภาคผนวก ค-3 เอกสารซ้อมดับเพลิง

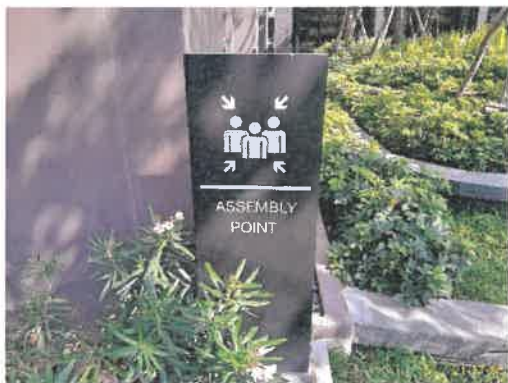
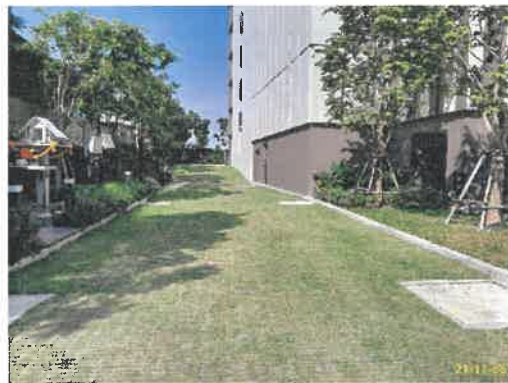
จุดรวมคนจุดที่ 1

1.5 สภาพทางธรณีวิทยา และสภาพทางธรณีสัณฐาน (ต่อ)	4. ให้มีจุดรวมคนอยู่บริเวณพื้นที่สีเขียวด้านทิศใต้ของโครงการจำนวน 2 จุด ได้แก่ จุดที่ 1 มีขนาดพื้นที่สุทธิหักพื้นที่ลาดชันของไม่ยืนต้น เท่ากับ 487.52 ตร.ม. สำหรับรองรับผู้พักอาศัยบริเวณชั้น 9-30 และพนักงานร้านค้าภายในโครงการ คิดเป็นประชากรทั้งหมด 1,939 คน คิดเป็นพื้นที่ 0.25 ตร.ม./คน และจุดที่ 2 มีขนาดพื้นที่สุทธิหักพื้นที่ลาดชันของไม่ยืนต้น เท่ากับ 342.79 ตร.ม. สำหรับรองรับผู้พักอาศัยบริเวณชั้น 31-43 และพนักงานของโครงการ คิดเป็นประชากรทั้งหมด 1,138 คน คิดเป็นพื้นที่ 0.30 ตร.ม./คน ซึ่งเพียงพอในการรองรับประชากรทั้งหมดของโครงการ และเป็นไปตามแนวทางในการจัดทำรายงานฯ ของสำนักงานนโยบายและแผนทรัพยากรธรรมชาติและสิ่งแวดล้อมที่กำหนดพื้นที่จุดรวมคนภายในโครงการเท่ากับ 0.25 ตร.ม./คน	✓ - มีจุดรวมพลเบื้องต้น 2 จุด อยู่บริเวณพื้นที่สีเขียวด้านทิศใต้	-	ภาพที่ 2.2-9 ระบบป้องกันอัคคีภัย

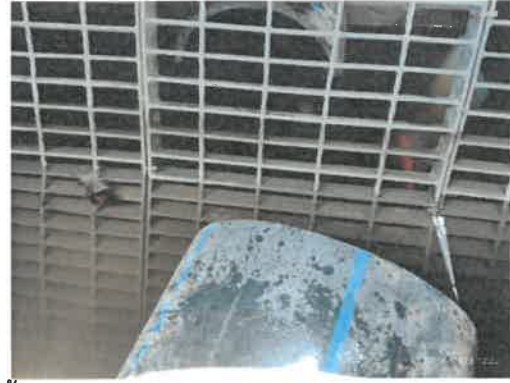
ตะแกรงบ่อสุดท้ายก่อนปล่อยน้ำออกนอกโครงการ

4. จัดให้มีบ่อพักน้ำเป็นระยะ ๆ สำหรับตรวจสอบการ ตกตะกอนภายในระบบท่อระบายน้ำ รวมทั้งจัดให้มีบ่อดักขยะก่อนปล่อยระบายน้ำลงท่อระบายน้ำสาธารณะ	✓ - บริเวณโดยรอบโครงการ มีบ่อพักน้ำเป็นระยะ ๆ เพื่อให้ง่ายต่อการตรวจสอบตะกอน และบ่อสุดท้ายก่อนปล่อยออกโครงการติดตั้งตะแกรงดักขยะ	-	ภาพที่ 2.2-10 ระบบบำบัดน้ำเสียโครงการ
