บทที่ 2

ผลการปฏิบัติตามมาตรการป้องกัน และแก้ไขผลกระทบสิ่งแวดล้อม

จากการลงพื้นที่ตรวจสอบการปฏิบัติตามมาตรการป้องกันและแก้ไขผลกระทบสิ่งแวดล้อมระยะดำเนินการ โครงการ ฮอลล์มาร์ค งามวงศ์วาน เมื่อวันที่ 20 ธันวาคม 2566 ที่ผ่านมาสามารถสรุปผลการปฏิบัติตามมาตรการดังรายละเอียดในตารางที่ 2-1 โดยมีรายละเอียดดังนี้

ตารางที่ 2-1 สรุปผลการปฏิบัติตามมาตรการป้องกันและแก้ไขผลกระทบสิ่งแวดล้อม โครงการอาคารชุดฮอลล์มาร์ค จามวงศ์วาน (ระยะดำเนินการ)

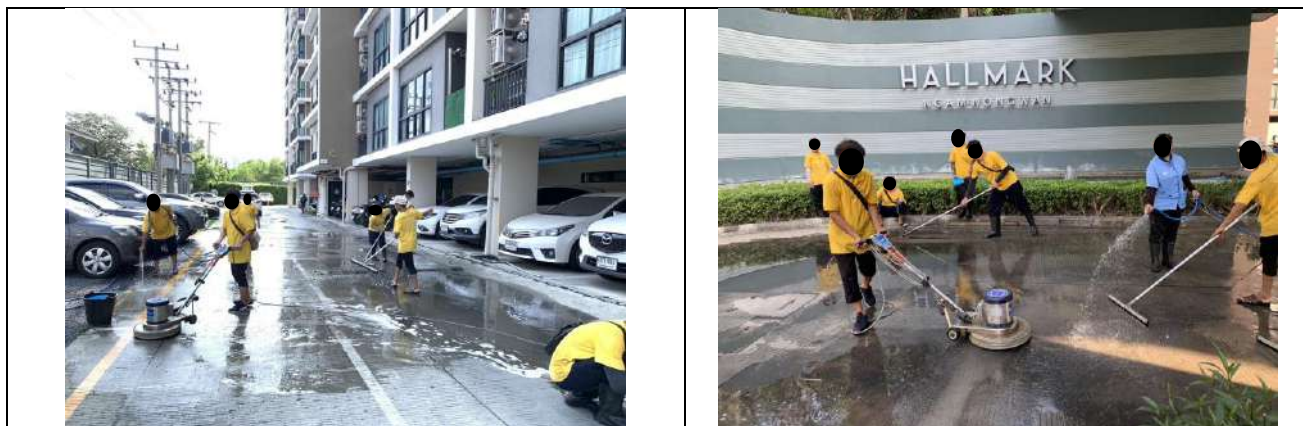
1. ทรัพยากรสิ่งแวดล้อมทางกายภาพ				
1.1 สภาพภูมิประเทศ	1. ดูแลความเป็นระเบียบเรียบร้อยภายในโครงการให้อยู่ในสภาพดีอยู่เสมอ	√	จากการสำรวจพื้นที่โครงการ เมื่อวันที่ 20 ธันวาคม 2566 พบว่า สภาพโดยภาพรวมของโครงการมีความสะอาด เรียบร้อยและมีเจ้าหน้าที่ดูแล ทำความสะอาดบริเวณโดยรอบของพื้นที่โครงการ	รูปที่ 2-1 การดูแลทำความสะอาดบริเวณโดยรอบพื้นที่โครงการ

9. ดูแลรักษาความสะอาดพื้นถนนในโครงการสม่ำเสมอ เพื่อลดปริมาณฝุ่นละออง	✓ จากการสำรวจพื้นที่โครงการ เมื่อในวันที่ 20 ธันวาคม พ.ศ.2566 และจากการสัมภาษณ์เจ้าหน้าที่ พบว่า โครงการจัดให้มีพนักงานประจำในการดูแลรักษาความ	-	รูปที่ 2-1 การดูแลทำความสะอาดบริเวณโดยรอบพื้นที่โครงการ

2. ทรัพยากรชีวภาพ	1. ดูแลรักษาความเป็นระเบียบเรียบร้อยภายในโครงการให้อยู่ในสภาพดีอยู่เสมอ	✓	จากการสำรวจพื้นที่โครงการ เมื่อวันที่ 20 ธันวาคม 2566 และจากการสัมภาษณ์เจ้าหน้าที่ พบว่า สภาพโดยรวมของโครงการมีความสะอาดเรียบร้อย และมีเจ้าหน้าที่ดูแลและความสะอาดพื้นที่บริเวณรอบ โครงการอยู่เสมอ	-	รูปที่ 2-1 การดูแลทำความสะอาดบริเวณโดยรอบพื้นที่โครงการ

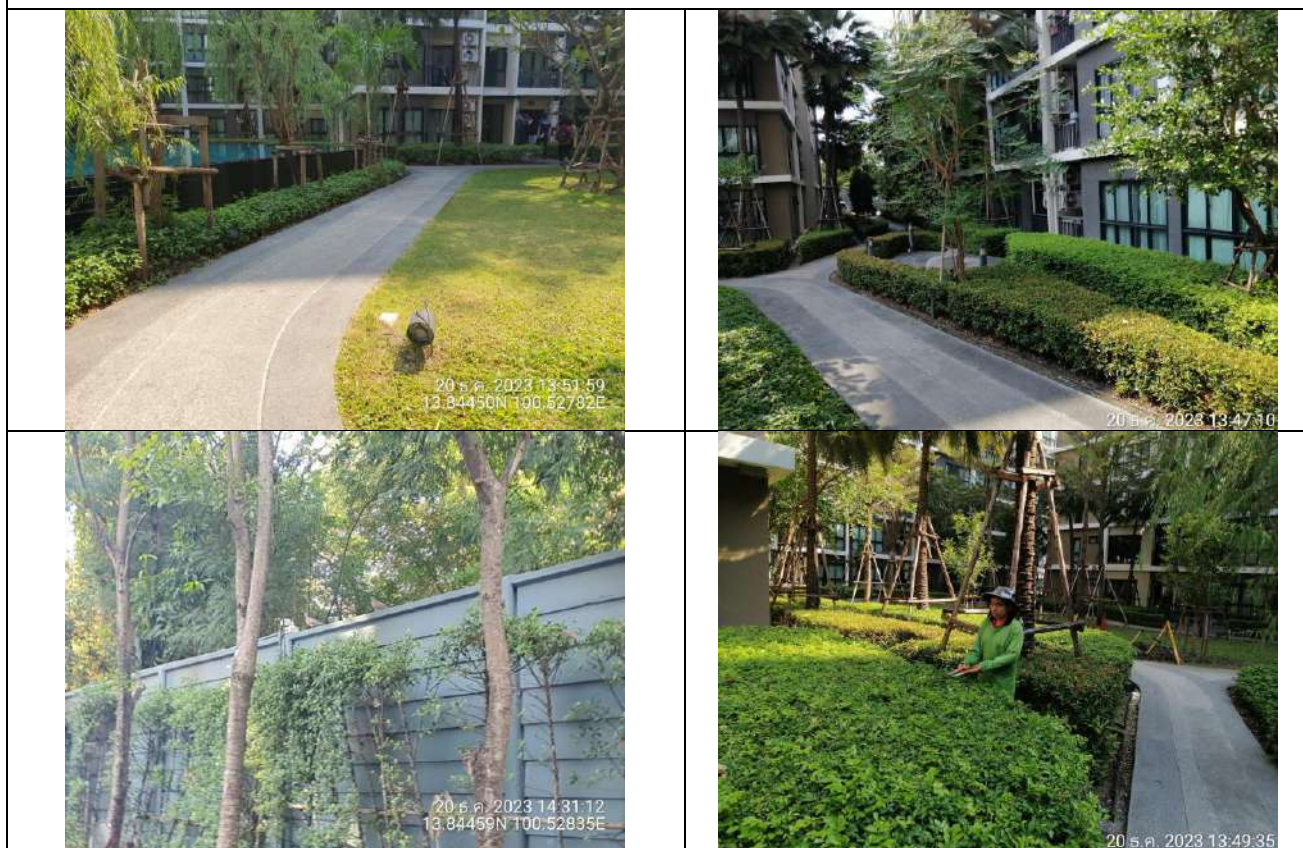
2. จัดให้มีเจ้าหน้าที่ดูแล บำรุง รักษาพื้นที่สีเขียวบริเวณต่างๆ ให้อยู่ในสภาพดีอยู่ เสมอ	√	จากการสำรวจพื้นที่โครงการ เมื่อวันที่ 20 ธันวาคม 2566 และจากการสัมภาษณ์เจ้าหน้าที่ พบว่า โครงการมีพื้นที่สีเขียวที่อยู่ในสภาพสมบูรณ์ โดยมอบหมายให้เจ้าหน้าที่ดูแลพื้นที่สีเขียวในบริเวณต่างๆ ให้อยู่ในสภาพดีอยู่เสมอ	รูปที่ 2-2 พื้นที่สีเขียว และการดูแล บำรุง รักษาพื้นที่สีเขียว

5. จัดให้มีการปลูกไม้ยืนต้น ไม้พุ่ม และหญ้าคลุมดินบริเวณพื้นที่สีเขียว ตามที่เสนอในรายงานฯ เพื่อลดมลพิษทางอากาศที่เกิดจากรถยนต์ และลดความร้อนเข้าสู่ตัวอาคารในช่วงกลางวัน	✓ จากการสำรวจพื้นที่โครงการ เมื่อวันที่ 20 ธันวาคม 2566 พบว่า โครงการจัดให้มีพื้นที่สีเขียวบริเวณโดยรอบอาคารและริมกำแพงพื้นที่โครงการ เพื่อให้เพื่อช่วยให้ร่มเงา และดูดซับคาร์บอนไดออกไซด์ที่เกิดจากโครงการ พร้อมจัดให้มีเจ้าหน้าที่คอยดูแล บำรุง รักษาพื้นที่สีเขียวอย่างสม่ำเสมอ	-	รูปที่ 2-2 พื้นที่สีเขียวและการดูแล บำรุงรักษาพื้นที่สีเขียว

6. ปลุกไม้ยืนต้นตามที่เสนอในรายงานฯ เพื่อสามารถดูดซับคาร์บอนไดออกไซด์ที่เกิดจากโครงการได้อย่างเพียงพอและช่วยลดผลกระทบด้านความเป็นส่วนตัวทั้งผู้พักอาศัยและจากมุมมองภายนอกโครงการ	✓ จากการสำรวจพื้นที่โครงการ เมื่อวันที่ 20 ธันวาคม 2566 พบว่า โครงการจัดให้มีพื้นที่สีเขียวบริเวณโดยรอบอาคารและริมกำแพง เพื่อให้เพื่อช่วยให้อากาศถ่ายเท และดูดซับคาร์บอนไดออกไซด์ที่เกิดจากโครงการ พร้อมจัดให้มีเจ้าหน้าที่คอยดูแล บำรุงรักษาพื้นที่สีเขียวอย่างสม่ำเสมอ	-	รูปที่ 2-2 พื้นที่สีเขียว และการดูแล บำรุงรักษาพื้นที่สีเขียว

7. จัดให้มีเจ้าหน้าที่ดูแลพื้นที่สีเขียวของโครงการให้สมบูรณ์อย่างสม่ำเสมอ	✓ จากการสำรวจพื้นที่โครงการ เมื่อวันที่ 20 ธันวาคม 2566 และจากการสัมภาษณ์เจ้าหน้าที่ พบว่า โครงการจัดให้มีเจ้าหน้าที่คอยดูแล บำรุงรักษาพื้นที่สีเขียวอย่างสม่ำเสมอ	-	รูปที่ 2-2 พื้นที่สีเขียว และการดูแล บำรุงรักษาพื้นที่สีเขียว

2. จัดให้มีเจ้าหน้าที่ดูแลบำรุงรักษาพื้นที่สีเขียวบริเวณต่าง ๆ ให้อยู่ในสภาพดีอยู่เสมอ	✓	จากการสำรวจพื้นที่โครงการ เมื่อวันที่ 20 ธันวาคม 2566 และจากการสัมภาษณ์เจ้าหน้าที่ พบว่า โครงการมีพื้นที่สีเขียวที่อยู่ในสภาพสมบูรณ์ และมีเจ้าหน้าที่ของโครงการดูแลรักษาพื้นที่สีเขียวอย่างสม่ำเสมอ โดยโครงการได้มอบหมายให้	-	รูปที่ 2-2 พื้นที่สีเขียว และการดูแล บำรุง รักษาพื้นที่สีเขียว

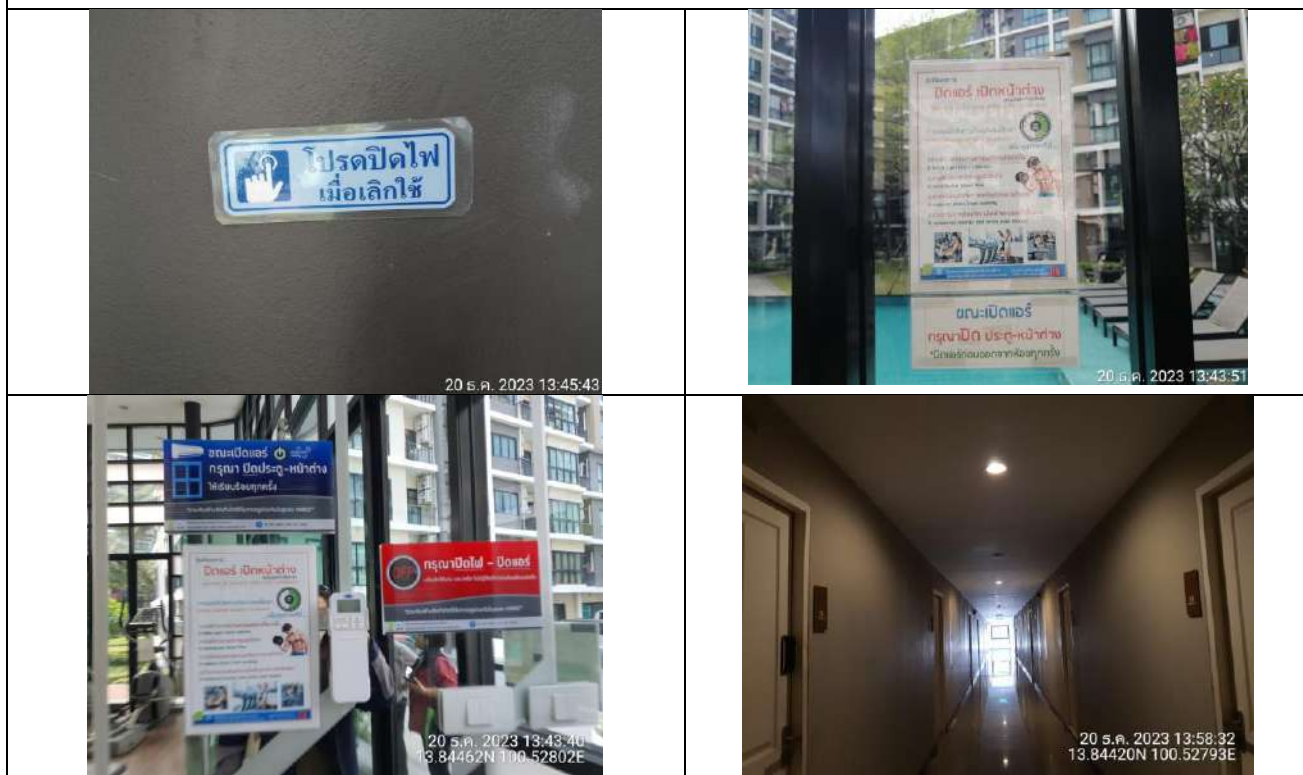
1.3 คุณภาพอากาศ	1. รมรงค์ให้ผู้พักอาศัยใช้งานเครื่องปรับอากาศอย่างถูกวิธี และแนะนำการดูแลรักษาเครื่องปรับอากาศให้มีประสิทธิภาพดี	✓	จากการสำรวจพื้นที่โครงการ เมื่อวันที่ 20 ธันวาคม 2566 พบว่า โครงการมีการรมรงค์ด้านการอนุรักษ์พลังงาน โดยมีการติดป้ายรมรงค์ในบริเวณต่างๆ รอบโครงการ	-	รูปที่ 2-5 นโยบายการอนุรักษ์พลังงาน

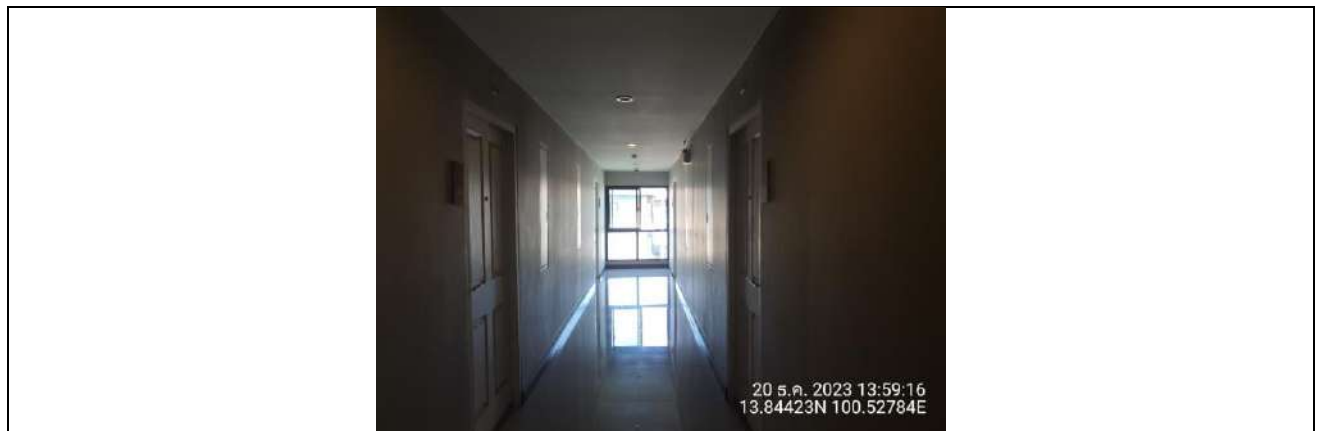
2. ผนังอาคารอย่างน้อย 1 ด้าน ต้องมีช่องเปิดออกจากภายนอกได้ โดยช่องเปิดนี้ต้องมีพื้นที่ไม่น้อยกว่าร้อยละ 10 ของพื้นที่	✓	จากการสำรวจพื้นที่โครงการ เมื่อวันที่ 20 ธันวาคม 2566 พบว่า ผนังอาคารโครงการ มีการจัดช่องเปิดจากภายในอาคารออกสู่ภายนอก เพื่อให้อากาศถ่ายเทได้สะดวก	-	รูปที่ 2-6 ช่องเปิดผนังอาคาร

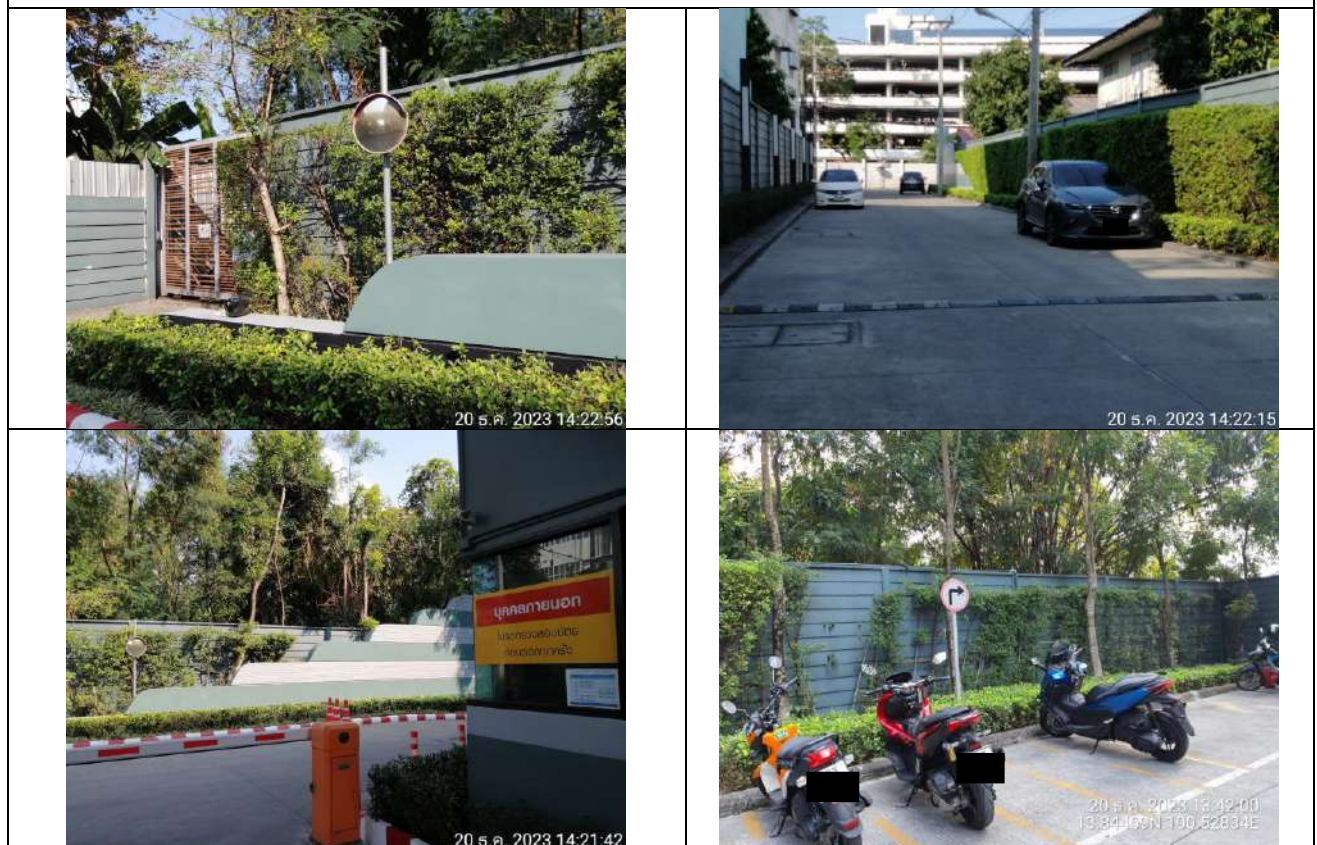
4. ติดตั้งป้าย “ห้ามติดเครื่องยนต์ทิ้งไว้” บริเวณลานจอดที่สามารถสังเกตได้อย่างชัดเจนและทั่วถึง เพื่อลดผลกระทบจากเขม่าควัน เสียง และความร้อนที่เกิดขึ้น	✓ จากการสำรวจพื้นที่โครงการ เมื่อวันที่ 20 ธันวาคม 2566 พบว่า โครงการมีการติดตั้งป้าย “ห้ามติดเครื่องยนต์ทิ้งไว้” ภายในบริเวณพื้นที่ จอดรถของโครงการ ซึ่งสามารถสังเกตเห็นได้อย่างชัดเจน	-	รูปที่ 2-7 สัญลักษณ์การจราจรภายในพื้นที่โครงการ

11. ติดตั้งป้ายห้ามติดเครื่องยนต์ทิ้งไว้ภายในบริเวณลานจอดรถ ให้สามารถสังเกตได้อย่างชัดเจนและทั่วถึง เพื่อลดปริมาณมลพิษบริเวณชั้นจอดรถ	✓ โครงการมีการติดตั้งป้ายห้ามติดเครื่องยนต์ทิ้งไว้ภายในบริเวณพื้นที่จอดรถ ให้สามารถสังเกตได้อย่างชัดเจน	-	รูปที่ 2-7 สัญลักษณ์การจราจรภายในพื้นที่โครงการ

2. ติดตั้งป้าย “ห้ามติดเครื่องยนต์ทิ้งไว้” บริเวณลานจอดรถที่สามารถสังเกตเห็นอย่างชัดเจนและทั่วถึงเพื่อลดระดับเสียงที่อาจเกิดขึ้น	✓ จากการสำรวจพื้นที่โครงการ เมื่อวันที่ 20 ธันวาคม 2566 พบว่า โครงการมีการติดตั้งป้าย “ห้ามติดเครื่องยนต์ทิ้งไว้” ภายในบริเวณพื้นที่จอดรถ ให้สามารถสังเกตเห็นอย่างชัดเจน	-	รูปที่ 2-7 สัญลักษณ์การจราจรภายในพื้นที่โครงการ

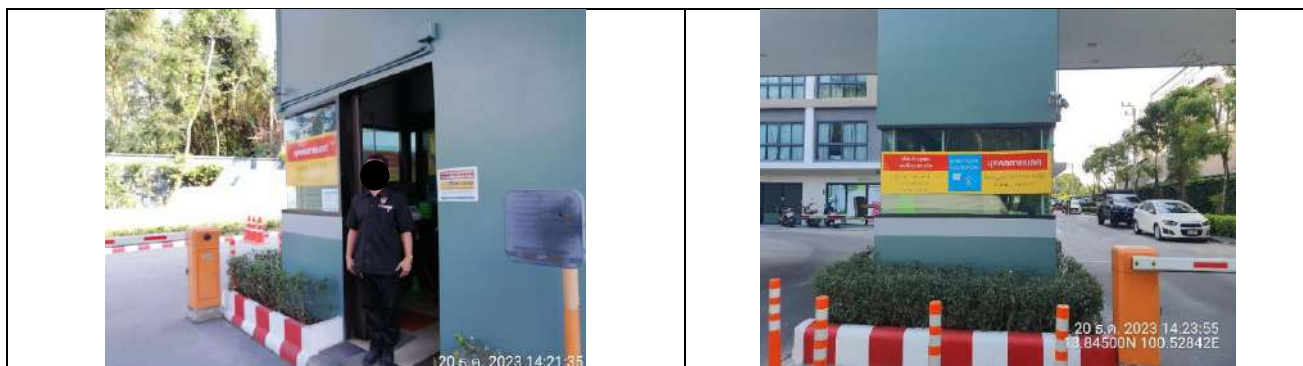
3. ติดป้ายจำกัดความเร็วของรถยนต์ที่วิ่งภายในโครงการให้มีความเร็วไม่เกิน 30 กิโลเมตร/ชั่วโมง พร้อมทั้งจัดทำสัญญาณบนถนนภายในพื้นที่โครงการเป็นระยะ ๆ	○ จากการสำรวจพื้นที่โครงการ เมื่อวันที่ 20 ธันวาคม พ.ศ.2566 พบว่า ทางโครงการจัดให้มีสัญญาณบนถนนภายในพื้นที่โครงการเป็นระยะ และมีการติดป้ายจำกัดความเร็วของรถจักรยานยนต์ไม่เกิน 20 กิโลเมตร/ชั่วโมง	ควรจัดให้มีป้ายจำกัดความเร็วของรถยนต์ที่วิ่งภายในโครงการให้มีความเร็วไม่เกิน 30 กิโลเมตร/ชั่วโมง ให้เห็นได้อย่างชัดเจน	รูปที่ 2-6 สัญลักษณ์การจราจรภายในพื้นที่โครงการ รูปที่ 2-8 เจ้าหน้าที่ดูแลบริเวณทางเข้า-ออกโครงการ

1.4 เสียง	1. ความคุมความเร็วรถยนต์ภายในโครงการ โดยติดป้ายจำกัดความเร็วของรถยนต์ที่วิ่งภายในโครงการให้มีความเร็วไม่เกิน 30 กิโลเมตร/ชั่วโมง พร้อมทั้งจัดทำสัญญาณบนถนนภายในพื้นที่โครงการเป็นระยะ ๆ และจัดทำป้ายสัญลักษณ์การจราจรบนพื้นทางให้เห็นชัดเจน เพื่อป้องกันการสับสนของผู้ขับขี่	○ จากการสำรวจพื้นที่โครงการ เมื่อวันที่ 20 ธันวาคม พ.ศ.2566 พบว่าทางโครงการจัดให้มีสัญญาณบนถนนภายในพื้นที่โครงการเป็นระยะ โดยทางโครงการได้มีการติดป้ายจำกัดความเร็วของรถจักรยานยนต์ไม่เกิน 20 กิโลเมตร/ชั่วโมง รวมทั้งมีเจ้าหน้าที่รปภ. คอยควบคุมความเร็วของรถที่วิ่งภายในโครงการ	ควรจัดให้มีป้ายจำกัดความเร็วของรถยนต์ที่วิ่งภายในโครงการให้มีความเร็วไม่เกิน 30 กิโลเมตร/ชั่วโมงให้เห็นได้อย่างชัดเจน	รูปที่ 2-7 สัญลักษณ์การจราจรภายในพื้นที่โครงการ รูปที่ 2-8 เจ้าหน้าที่ดูแลบริเวณทางเข้า-ออกโครงการ

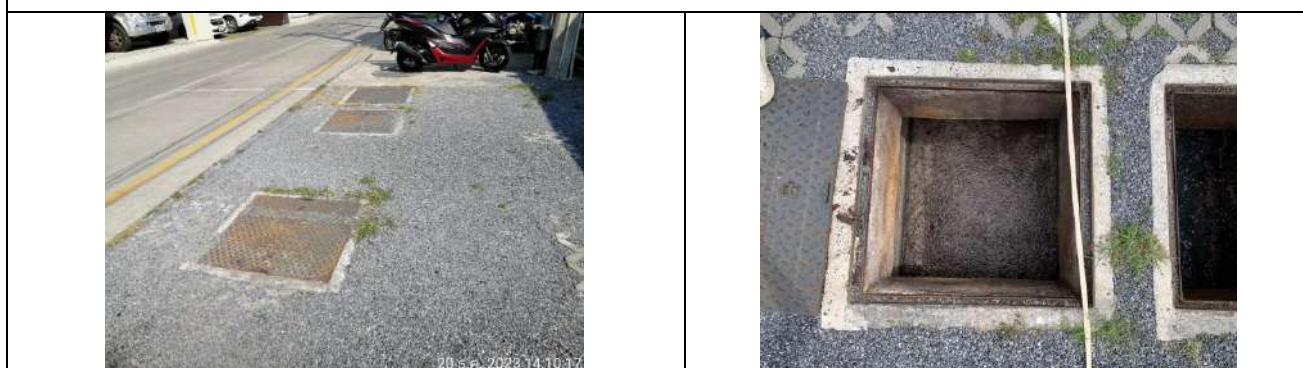
1.5 คุณภาพน้ำ	1. จัดให้มีระบบบำบัดน้ำเสียชนิดเติมอากาศแบบ ตะกอนเร่ง สมบูรณ์ (Completely Mixed Activated Sludge) - อาคาร A สามารถรองรับน้ำเสียได้ 70.66 ลูกบาศก์เมตรต่อวัน จำนวน 2 ชุด รวมรองรับน้ำเสียได้ 141.32 ลูกบาศก์เมตรต่อวัน - อาคาร B สามารถรองรับน้ำเสียได้ 52.18 ลูกบาศก์เมตรต่อวัน จำนวน 2 ชุด รวมรองรับน้ำเสียได้ 104.36 ลูกบาศก์เมตรต่อวัน - อาคาร C สามารถรองรับน้ำเสียได้ 89.41 ลูกบาศก์เมตรต่อวัน จำนวน 1 ชุด - อาคาร D สามารถรองรับน้ำเสียได้ 52.18 ลูกบาศก์เมตรต่อวัน จำนวน 2	✓ จากการสำรวจพื้นที่โครงการ เมื่อวันที่ 20 ธันวาคม 2566 พบว่า โครงการจัดให้มีระบบบำบัดน้ำเสียชนิดเติมอากาศแบบตะกอนเร่ง สมบูรณ์ (Completely Mixed Activated Sludge) ทั้ง 4 อาคาร โดยผลการติดตามตรวจสอบคุณภาพน้ำทิ้งสุดท้ายก่อนระบายออกสู่ท่อระบายน้ำสาธารณะ ส่วนใหญ่มีค่าเป็นไปตามมาตรฐานน้ำทิ้งจากอาคาร ประเภท ข ตามประกาศกระทรวงทรัพยากรธรรมชาติและสิ่งแวดล้อม เรื่อง กำหนดมาตรฐานควบคุมการระบายน้ำทิ้งจากอาคารบางประเภท ยกเว้นค่าบีโอดี (BOD) และปริมาณซัลไฟด์ (Sulfide) ในเดือนกรกฎาคมและพฤศจิกายน และค่า TKN ในเดือนธันวาคม ที่เกินกว่าค่ามาตรฐานได้แสดง รายละเอียดไว้ในบทที่ 3	-	รูปที่ 2-9 ระบบบำบัดน้ำเสียของโครงการ ภาคผนวก 3 ใบรายงาน การตรวจวิเคราะห์ คุณภาพน้ำ

3.2 การบำบัดน้ำเสีย	1. จัดให้มีระบบบำบัดน้ำเสียชนิดเติมอากาศแบบตะกอนเร่งสมบูรณ์ (Completely Mixed Activated Sludge) รายละเอียดมีดังนี้ -อาคาร A สามารถรองรับน้ำเสียได้ 70.66 ลูกบาศก์เมตรต่อวัน จำนวน 2 ชุดรวมรองรับน้ำเสียได้ 141.32 ลูกบาศก์เมตรต่อวัน	✓ จากการสำรวจพื้นที่โครงการ เมื่อวันที่ 20 ธันวาคม 2566 พบว่า โครงการจัดให้มีระบบบำบัดน้ำเสียชนิดเติมอากาศแบบตะกอนเร่งสมบูรณ์ (Completely Mixed Activated Sludge) ทั้ง 4 อาคาร โดยผลการติดตามตรวจสอบคุณภาพน้ำหลังการบำบัดส่วนใหญ่มีค่าเป็นไปตามมาตรฐานน้ำทิ้งจากอาคาร ประเภท ข ตามประกาศกระทรวง	-	รูปที่ 2-9 ระบบบำบัดน้ำเสียของโครงการ ภาคผนวก 3 ผลการตรวจสอบคุณภาพน้ำทิ้ง

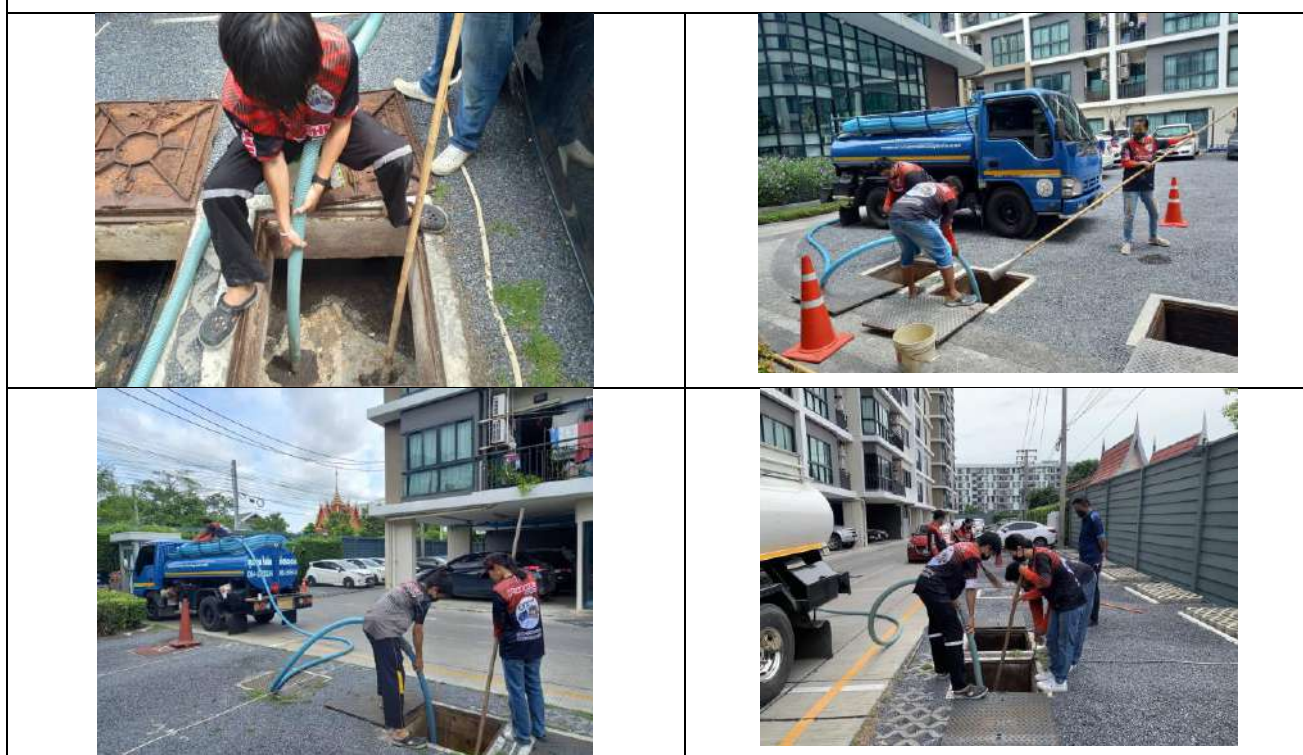
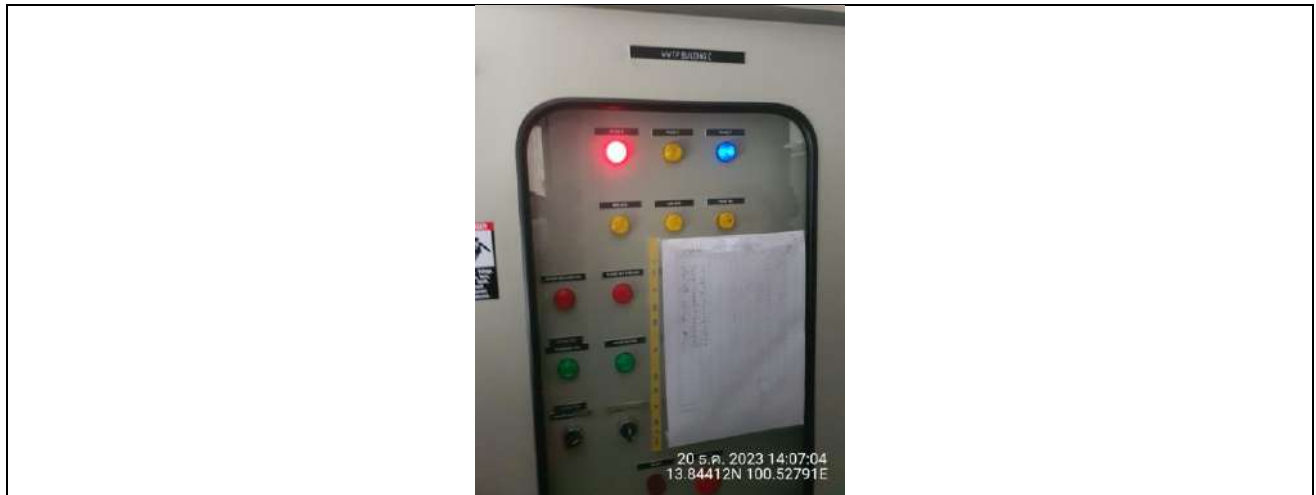
รูปที่ 2-10 การดูแลตรวจสอบระบบบำบัดน้ำเสีย

2. จัดให้มีเจ้าหน้าที่ที่มีความรู้ความชำนาญด้านการบำบัดน้ำเสียดูแล รักษา และควบคุมระบบบำบัดน้ำเสียให้ทำงานได้อย่างมีประสิทธิภาพ	✓	จากการทวนสอบเอกสาร และจากการสัมภาษณ์เจ้าหน้าที่ พบว่า โครงการจัดให้มีเจ้าหน้าที่ที่มีความรู้ ความชำนาญในการควบคุมและดูแลระบบบำบัดน้ำเสีย โดยมีการตรวจสอบประสิทธิภาพการทำงานของระบบบำบัดน้ำเสียเป็นประจำ	- รูปที่ 2-9 การดูแลตรวจสอบระบบบำบัดน้ำเสีย ภาคผนวก 2.2 บันทึกการเช็คระบบบำบัดน้ำเสีย

4. จัดให้มีการติดตามตรวจสอบประสิทธิภาพของระบบบำบัดน้ำเสียของโครงการ โดยปฏิบัติตามมาตรการติดตามตรวจสอบผลกระทบสิ่งแวดล้อมของโครงการอย่างเคร่งครัด	✓	จากการสำรวจพื้นที่โครงการ เมื่อวันที่ 20 ธันวาคม 2566 และจากการทวนสอบบันทึก พบว่า โครงการได้มีการจัดให้มีเจ้าหน้าที่ที่มีความรู้ ความชำนาญในการควบคุมและดูแลระบบบำบัดน้ำเสีย โดยมีการตรวจสอบประสิทธิภาพการทำงานของระบบบำบัดน้ำเสียเป็นประจำ	รูปที่ 2-9 การดูแลตรวจสอบระบบบำบัดน้ำเสีย ภาคผนวก 2.2 บันทึกการเช็คระบบบำบัดน้ำเสีย

7. ในกรณีที่ระบบบำบัดน้ำเสียขัดข้อง/ เกิดความเสียหายให้รีบดำเนินการแก้ไข โดยด่วน	✓ จากการทวนสอบบันทึก และจากการ สัมภาษณ์เจ้าหน้าที่ พบว่า โครงการจัดให้มี เจ้าหน้าที่ที่ควบคุมและดูแลระบบบำบัด น้ำเสีย โดยมีการตรวจสอบประสิทธิภาพ การทำงานของระบบบำบัดน้ำเสียเป็น ประจำ ในกรณีที่ระบบบำบัดน้ำเสียขัดข้อง/ เกิด ความเสียหายช่วงอาคารจะเร่ง ดำเนินการแก้ไข ในทันที	-	รูปที่ 2-9 การดูแลตรวจสอบ ระบบบำบัดน้ำเสีย ภาคผนวก 2.2 บันทึกการเช็ค ระบบบำบัดน้ำเสีย

6. ในกรณีที่ระบบบำบัดน้ำเสียขัดข้อง/ เกิดความเสียหายให้รีบดำเนินการแก้ไข โดยด่วน	✓ จากการทวนสอบบันทึก และจากการ สัมภาษณ์เจ้าหน้าที่ พบว่า โครงการจัดให้มี เจ้าหน้าที่ที่ควบคุมและดูแลระบบ โดยมี การตรวจสอบประสิทธิภาพการทำงานของ ระบบบำบัดน้ำเสียเป็นประจำ ในกรณีที่ ระบบบำบัดน้ำเสียขัดข้อง/เกิดความ	-	รูปที่ 2-10 การดูแลตรวจสอบ ระบบบำบัดน้ำเสีย ภาคผนวก 2.2 บันทึกการเช็ค

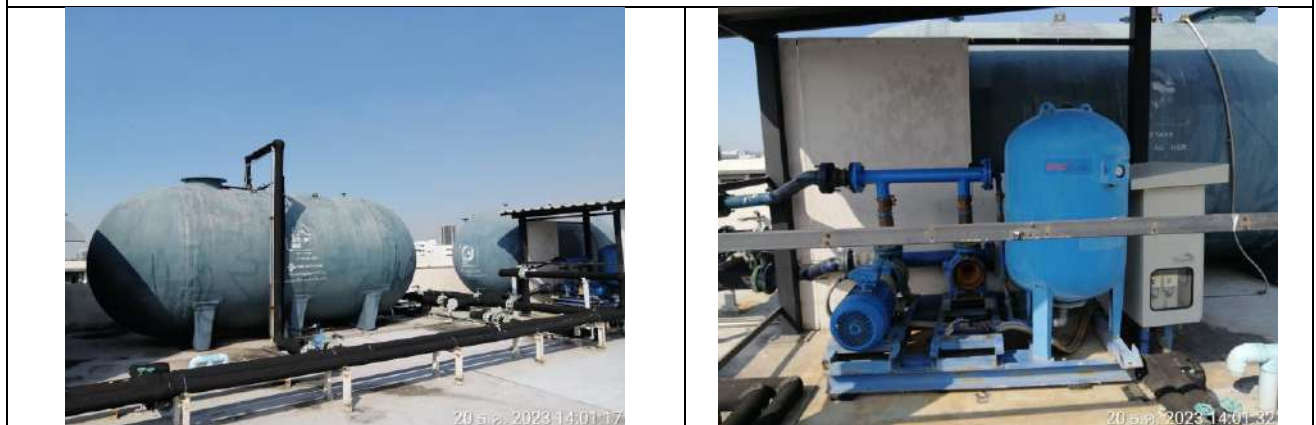
3. คุณค่าการใช้ประโยชน์				
3.1 น้ำใช้	1. โครงการจัดให้มีถังเก็บน้ำใต้ดินขนาด 160 ลูกบาศก์เมตร จำนวน 2 ถัง และถังเก็บน้ำชั้นหลังคาขนาด 25 ลูกบาศก์เมตรจำนวน 2 ถัง/อาคาร รวมประมาณน้ำสำรองเพื่อการอุปโภคบริโภคภายในโครงการทั้งหมด 520 ลูกบาศก์เมตร ทั้งนี้ น้ำใช้สำหรับอุปโภค-บริโภคที่ชั้นหลังคาสามารถใช้ในกรณีดับเพลิงได้ด้วย โดยจะจ่ายน้ำจากถังน้ำบนหลังคา มาในระบบดับเพลิงในกรณีที่ถังน้ำใต้ดิน	✓ จากการสำรวจพื้นที่โครงการ เมื่อวันที่ 20 ธันวาคม 2566 และจากการสัมภาษณ์เจ้าหน้าที่พบว่า โครงการได้มีการติดตั้งถังเก็บน้ำสำรองใต้ดิน และถังเก็บน้ำ สำรองชั้นหลังคา ซึ่งสามารถสำรองน้ำไว้ใช้ภายในพื้นที่โครงการได้มากกว่า 1 วัน และนำน้ำใช้จาก ถังสำรองน้ำใช้ชั้นหลังคามานำมาเป็นน้ำสำรองดับเพลิง โดยจะจ่ายน้ำจากถังน้ำบนหลังคา เข้าสู่ระบบดับเพลิง	-	รูปที่ 2-11 ถังเก็บน้ำสำรอง

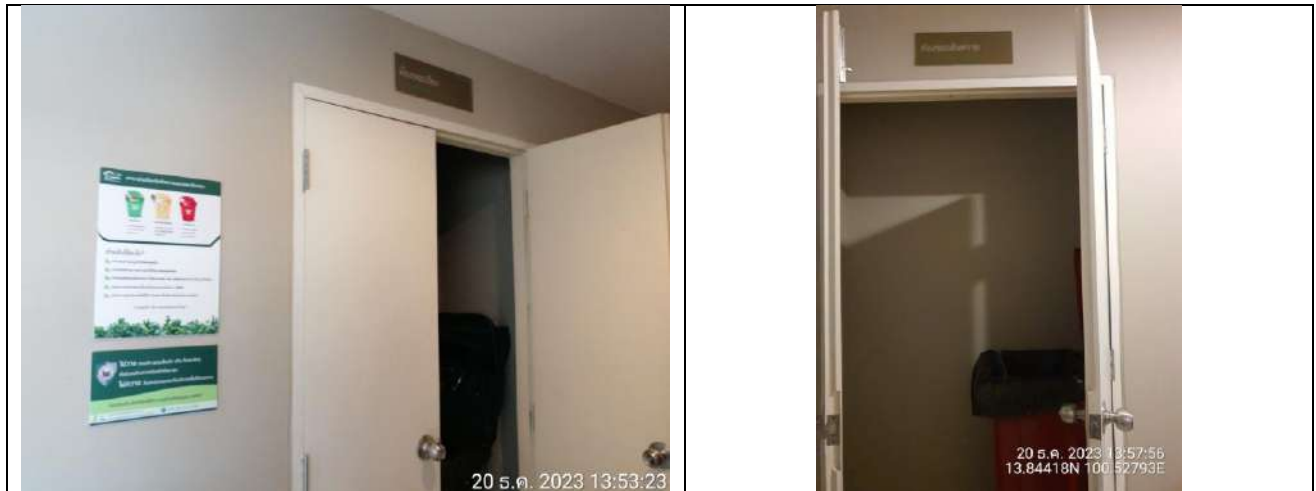
รูปที่ 2-14 ห้องพัสดุฝอยแต่ละชั้น

3.4 การจัดการมูลฝอย	1. จัดให้มีห้องพักมูลฝอยในแต่ละชั้น โดยจัดให้มีพนักงานทำความสะอาด จัดเก็บและคัดแยกเพื่อนำมูลฝอยไปรวมไว้ห้องพักมูลฝอยรวมของโครงการ เพื่อให้รถจัดเก็บมูลฝอยของเทศบาลนครนนทบุรีเข้ามาจัดเก็บ	✓ จากการสำรวจพื้นที่โครงการ เมื่อวันที่ 20 ธันวาคม 2566 พบว่า โครงการมีห้องพักมูลฝอยประจำชั้นในแต่ละชั้น โดยแยกห้องพักขยะออกเป็นแต่ละประเภท และจัดให้มีพนักงานทำความสะอาด จัดเก็บและคัดแยกเพื่อนำมูลฝอยไปยังอาคารพักมูลฝอยรวมของโครงการวันละประมาณ 4-5 รอบ และประสานให้รถของเทศบาลนครนนทบุรีเข้ามาจัดเก็บไปกำจัดอย่างถูกวิธีต่อไป	-	รูปที่ 2-15 การคัดแยก รวบรวมเก็บขยะมายังห้องพักมูลฝอยรวม รูปที่ 2-14 ห้องขยะมูลฝอยแต่ละชั้น
