บทที่ 2

การติดตามการปฏิบัติตามมาตรการป้องกันและแก้ไขผลกระทบสิ่งแวดล้อม

ตารางที่ 2.2-1 สรุปผลการปฏิบัติตามมาตรการป้องกันและแก้ไขผลกระทบสิ่งแวดล้อม โครงการ The Centro วัชรพล (ระยะดำเนินการ)

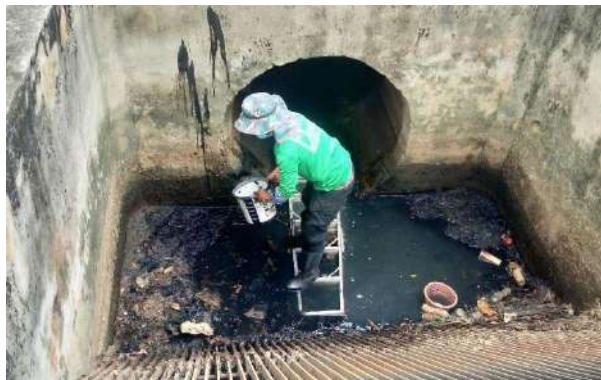
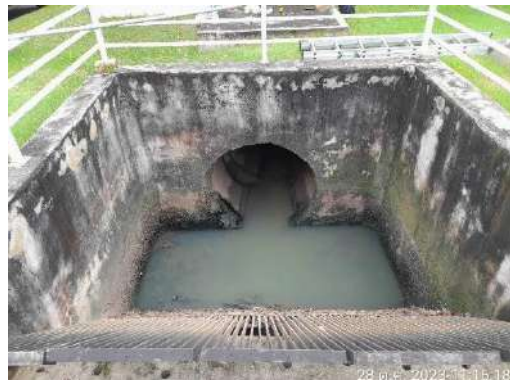
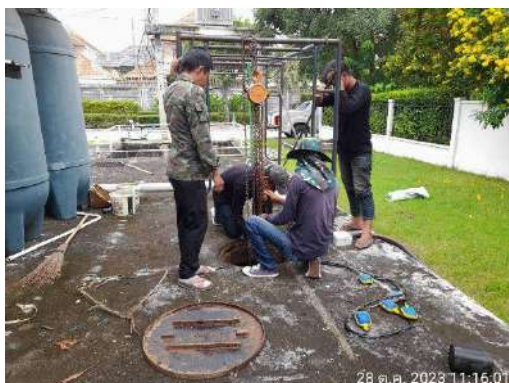
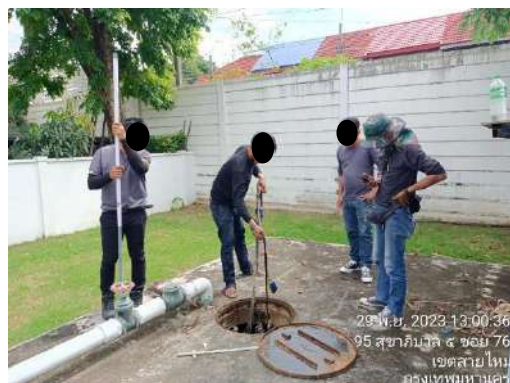
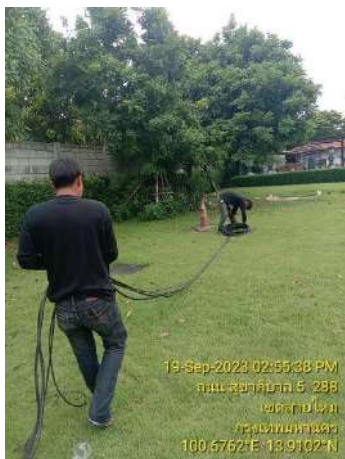
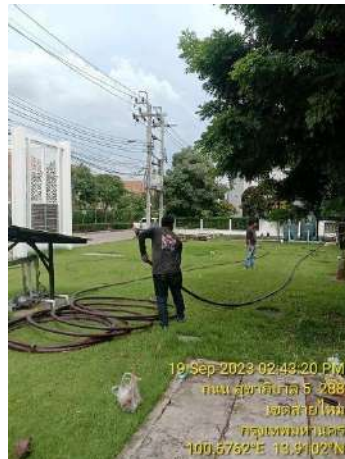
- ติดตั้งระบบดักละออง aerosol ที่ระบบบำบัดน้ำเสียส่วนกลาง	✓	จากการสำรวจพื้นที่เมื่อวันที่ 19 ธันวาคม พ.ศ. 2566 พบว่า โครงการมีการติดตั้งระบบดักละออง aerosol ที่ระบบบำบัดน้ำเสียส่วนกลาง	- รูปที่ 2-3 ระบบบำบัดน้ำเสียรวมของโครงการ รูปที่ 2-4 การดูแลและตรวจสอบระบบบำบัดน้ำเสีย

- ดูแลให้ระบบบำบัดน้ำเสียส่วนกลางของโครงการเปิดทำงานอยู่ตลอดเวลาติดตามตรวจสอบระบบบำบัดน้ำเสียรวมส่วนกลางของโครงการให้มีประสิทธิภาพที่ดีอยู่เสมอ โดยจัดให้มีเจ้าหน้าที่ดูแลบำรุงรักษาระบบบำบัดน้ำเสีย	✓ จากการสัมภาษณ์ผู้จัดการหมู่บ้านพบว่าโครงการจัดให้มีเจ้าหน้าที่คอยตรวจสอบประสิทธิภาพการทำงานของระบบบำบัดน้ำเสียส่วนกลาง	-	รูปที่ 2-4 การดูแลและตรวจสอบระบบบำบัดน้ำเสีย

4. คุณค่าคุณภาพชีวิต				
4.1 สภาพเศรษฐกิจ-สังคม	-	-	-	-
4.2 การสาธารณสุข	- ตรวจสอบประสิทธิภาพของระบบสุขาภิบาลในส่วนต่าง ๆ เช่น ระบบการจัดการมูลฝอย และระบบบำบัดน้ำเสีย ของโครงการอย่างสม่ำเสมอ	✓	โครงการจัดให้มีเจ้าหน้าที่คอยตรวจสอบประสิทธิภาพการทำงานของระบบบำบัดและประสานงานให้สำนักงานเขตสายไหมเข้ามาสุบกาทดสอบก่อนในระบบบำบัดน้ำเสียรวม เป็นประจำอย่างสม่ำเสมอ	รูปที่ 2-4 การดูแลและตรวจสอบระบบบำบัดน้ำเสีย

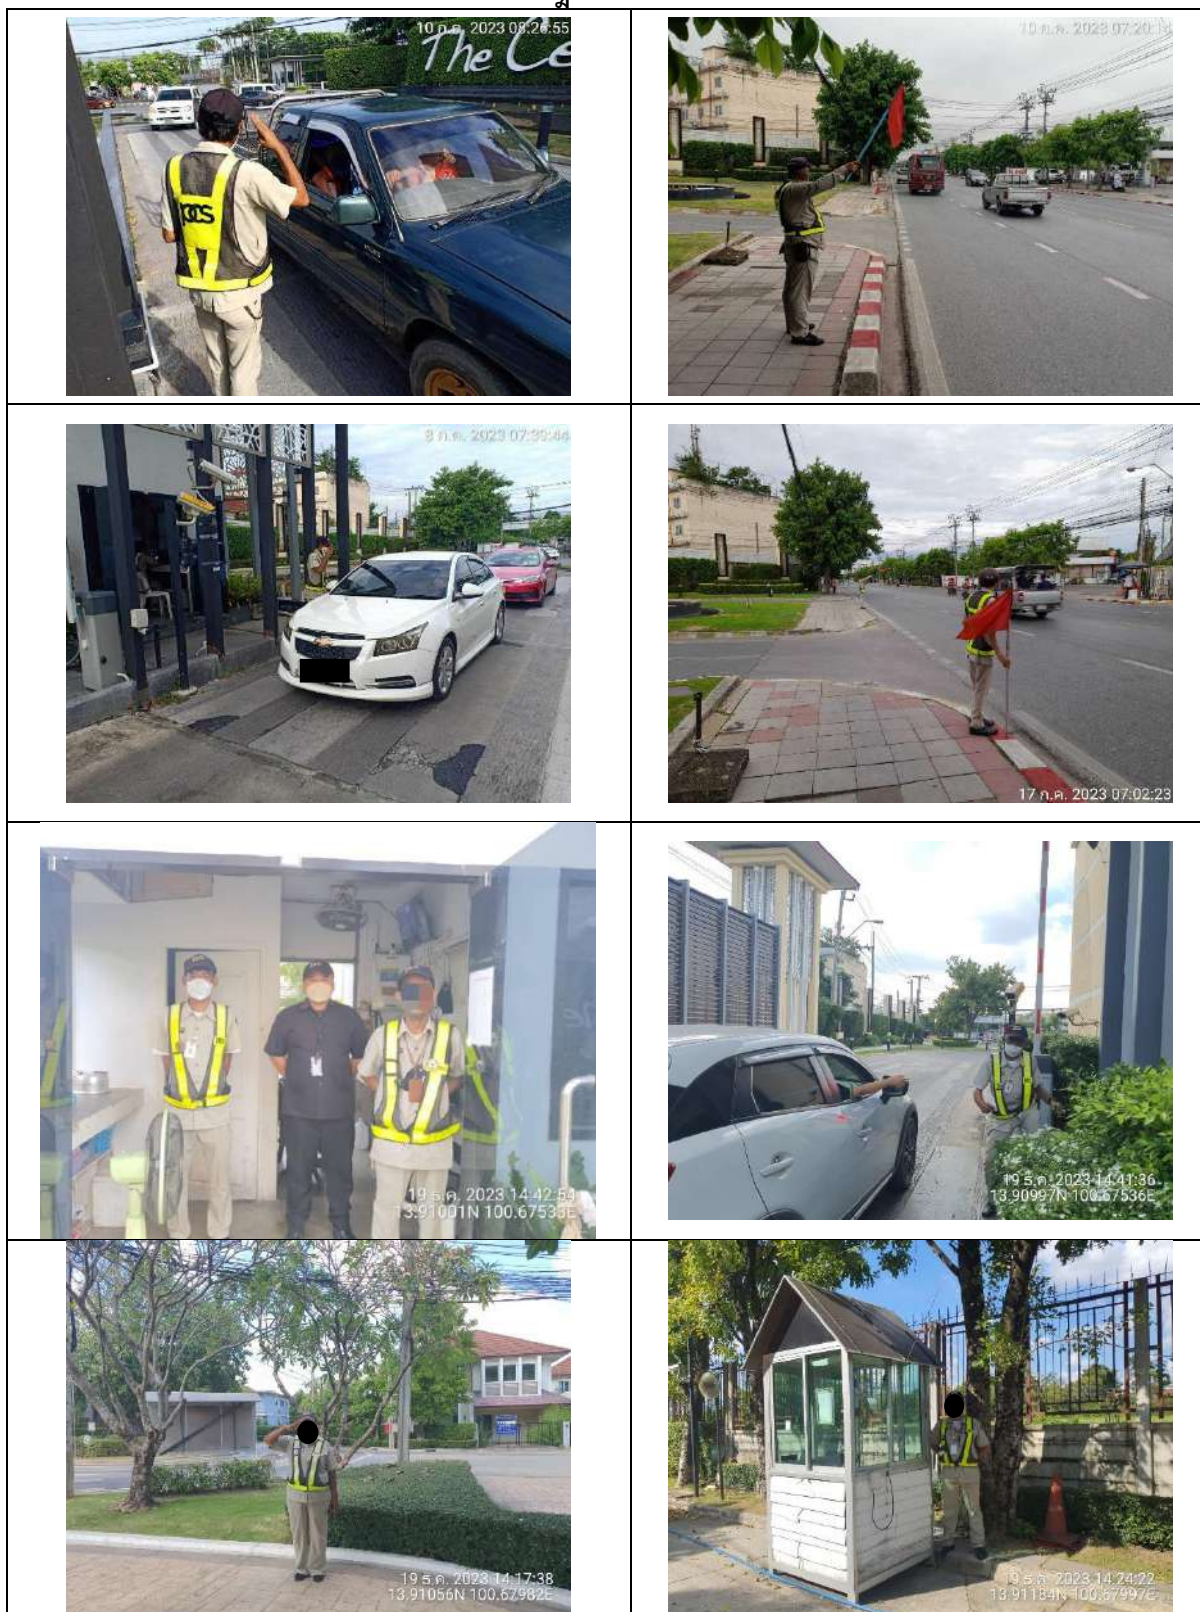
3. คุณค่าการใช้ประโยชน์ของมนุษย์					
3.1 การใช้ประโยชน์ที่ดิน	-		-	-	-
3.2 การคมนาคมขนส่ง	- จัดให้มีเจ้าหน้าที่รักษาความปลอดภัยควบคุมดูแลการจราจรของรถที่จะเข้าและออกจากโครงการเพื่อให้เกิดความปลอดภัยต่อรถที่สัญจรผ่านบริเวณถนนสุขาภิบาล 5 ช่วงที่อยู่หน้าโครงการ	✓	จากการสำรวจพื้นที่เมื่อวันที่ 19 ธันวาคม พ.ศ. 2566 และจากการสัมภาษณ์ผู้จัดการหมู่บ้าน พบว่าโครงการจัดให้มีเจ้าหน้าที่รักษาความปลอดภัยประจำอยู่บริเวณทางเข้า-ออกโครงการ และตามจุดต่างๆ โดยรอบ เพื่ออำนวยความสะดวกและรักษาความปลอดภัยในบริเวณพื้นที่โครงการ ตลอด 24 ชั่วโมง	-	รูปที่ 2-6 เจ้าหน้าที่รักษาความปลอดภัยบริเวณทางเข้า-ออก และบริเวณจุดต่างๆ ภายในโครงการ

3.9 การป้องกันและ บรรเทาสาธารณภัย	- จัดให้มีพนักงานรักษาความปลอดภัย ควบคุมการผ่านเข้า-ออกของรถ และ ดูแลรักษาความปลอดภัยภายใน โครงการตลอด 24 ชั่วโมง	✓ จากการสำรวจพื้นที่เมื่อวันที่ 19 ธันวาคม พ.ศ. 2566 และจากการสัมภาษณ์ผู้จัดการ หมู่บ้าน พบว่า โครงการจัดให้มีเจ้าหน้าที่ รักษาความปลอดภัยประจำอยู่บริเวณ ทางเข้า-ออกโครงการ และตามจุดต่างๆ โดยรอบ เพื่ออำนวยความสะดวกและ รักษาความปลอดภัยในบริเวณพื้นที่ โครงการ	-	รูปที่ 2-6 เจ้าหน้าที่รักษา ความปลอดภัยบริเวณ ทางเข้า-ออก และบริเวณ จุดต่างๆ ภายในโครงการ

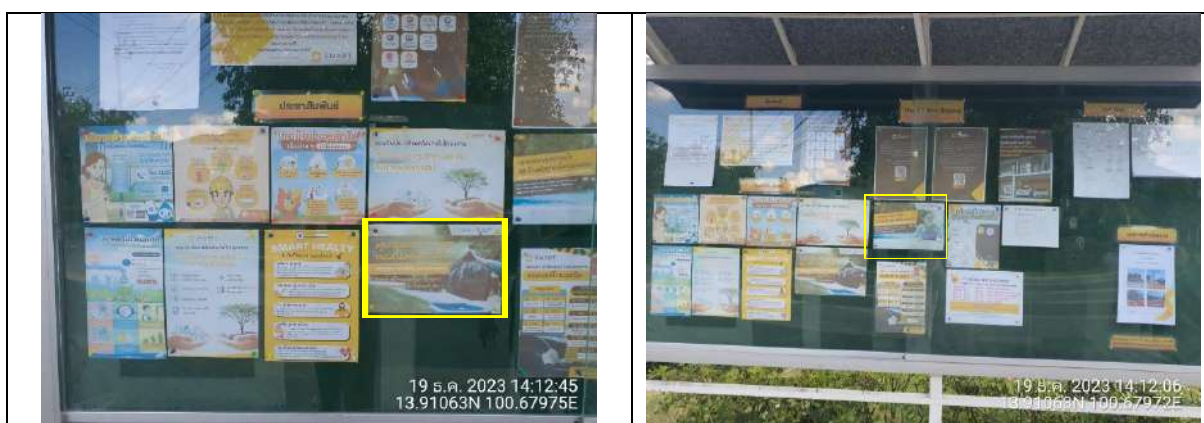
3.5 การสื่อสาร	-	-	-	-
3.6 การจัดการมูลฝอยและสิ่งปฏิกูล	- จัดให้มีที่พักรวมมูลฝอยรวมของโครงการไว้บริเวณแปลงที่ดินริมถนนโชนด้านหน้าโครงการทางทิศตะวันตก ขนาด ก. 2.15 ม. X ย. 8.5 ม. X ส. 3.3 ม. (รูปที่ 6)	O จากการสำรวจพื้นที่เมื่อวันที่ 19 ธันวาคม พ.ศ. 2566 พบว่า โครงการจัดให้มีที่พักรวมมูลฝอยรวม ซึ่งเป็นอาคารบริเวณด้านหน้าทางเข้า-ออกโครงการ แต่ไม่ได้มีการใช้งาน เนื่องจากกำหนดให้แต่ละบ้านแยกขยะมูลฝอยแต่ละประเภทก่อนนำมาทิ้งที่ถังรองรับมูลฝอยสำเร็จรูปที่อยู่ภายในรั้วบ้านแต่ละหลัง ซึ่งมีฝาปิดมิดชิดและมีช่องเปิดอยู่ด้านนอกรั้วเพื่อให้เจ้าหน้าที่ฝ่ายรักษาความสะอาดของสำนักงานเขตสายไหมเข้ามาเก็บขนมูลฝอยของบ้านแต่ละหลังได้อย่างสะดวก	-	รูปที่ 2-15 ถังรองรับมูลฝอย ภายในพื้นที่โครงการ รูปที่ 2-16 การเก็บขนมูลฝอยภายในโครงการของสำนักงานเขตสายไหม รูปที่ 2-17 ประชาสัมพันธ์เกี่ยวกับการแยกขยะมูลฝอย

- กำชับให้ผู้พักอาศัยภายในโครงการ รวบรวมขยะใส่ถุงพลาสติกปิดปาก ถุงให้แน่นก่อนนำมาทิ้งในถังรองรับ มูลฝอย เพื่อสะดวกต่อการเก็บขน	✓ จากการสัมภาษณ์เจ้าหน้าที่และทวนสอบ เอกสารของโครงการ พบว่า โครงการให้ บ้านพักอาศัยแต่ละหลังแยกขยะมูลฝอย และนำใส่ถุงพลาสติก ปิดปากถุงให้แน่น ก่อนนำมาทิ้งที่ถังรองรับมูลฝอยสำเร็จรูป ที่อยู่ภายในรั้วบ้านแต่ละหลัง และจากการ สัมภาษณ์ผู้จัดการหมู่บ้าน พบว่า มี เจ้าหน้าที่จากสำนักงานเขตสายไหมเข้ามา ทำการเก็บขนขยะตามบ้านพักอาศัยเป็น ประจำทุกวันจันทร์ พุธ และพฤหัสบดี	-	รูปที่ 2-17 ประชาสัมพันธ์ เกี่ยวกับการแยกขยะมูลฝอย

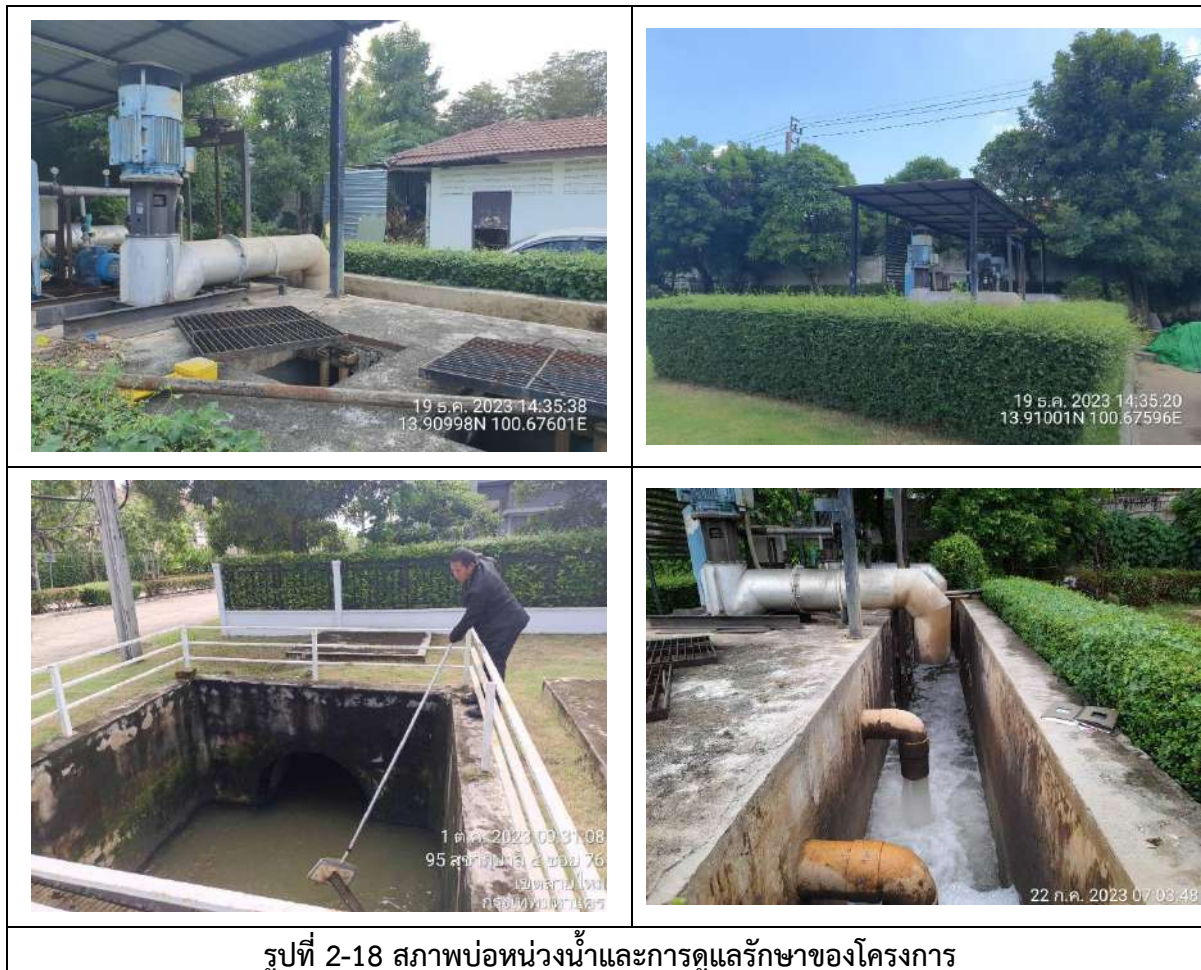
รูปที่ 2-18 สภาพบ่อน้ำและการดูแลรักษาของโครงการ

3.8 การระบายน้ำและ การป้องกันน้ำท่วม	- โครงการจัดให้มีการท่อน้ำในเส้นท่อ ร่วมกับบ่อท่อน้ำ โดยมีปริมาตรน้ำที่ สามารถท่อนได้ทั้งสิ้น 3,392 ลบ.ม. โดยที่โครงการมีปริมาตรน้ำที่ต้องกัก เก็บไว้ในช่วงที่มีฝนตกเพียง 2,015 ลบ.ม. โดยมีการสูบน้ำออกจากบ่อ ท่อน้ำ ด้วยกำลังการสูบในช่วง 0.06- 0.60 ลูกบาศก์เมตร/วินาที (ควบคุม เครื่องสูบน้ำด้วยระบบลูกลอย โดย กำหนดเครื่องสูบน้ำทำงานตามระดับ	✓ จากการสำรวจพื้นที่เมื่อวันที่ 19 ธันวาคม พ.ศ. 2566 พบว่า โครงการจัดให้มี บ่อท่อน้ำเพื่อรองรับน้ำที่เกิดขึ้นจาก โครงการอย่างเพียงพอ โดยมีเครื่องสูบน้ำ สำหรับสูบน้ำออกจากบ่อท่อน้ำออกสู่ ท่อระบายน้ำสาธารณะ	-	รูปที่ 2-18 สภาพบ่อ ท่อน้ำและการดูแล รักษาของโครงการ

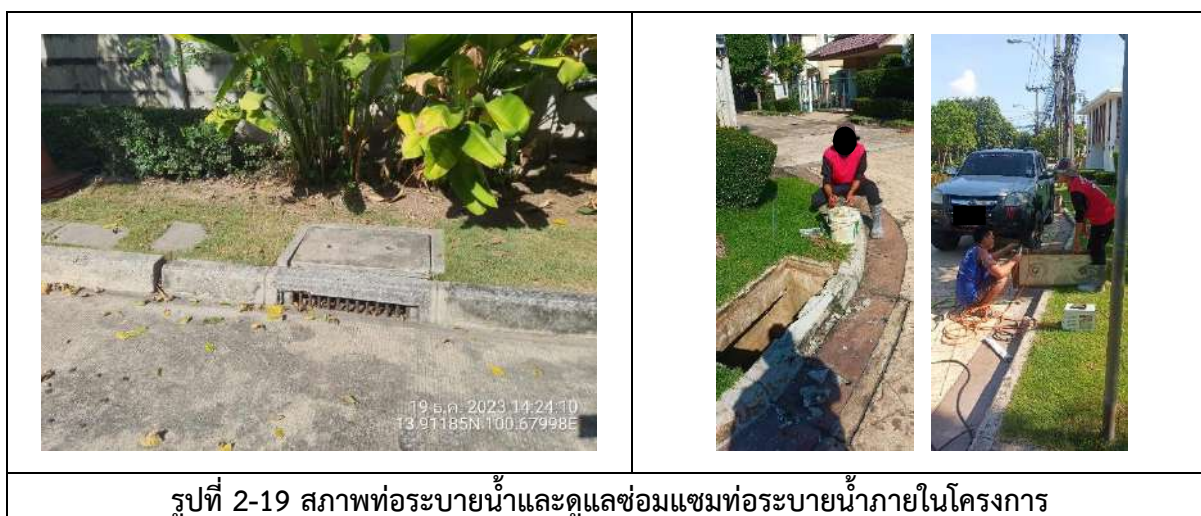
รูปที่ 2-19 สภาพท่อระบายน้ำและดูแลซ่อมแซมท่อระบายน้ำภายในโครงการ

- ระมัดระวังมิให้เศษมูลฝอยตกลงไปในท่อระบายน้ำของโครงการ เพื่อป้องกันการกีดขวางการไหลของน้ำในท่อระบายน้ำของโครงการ	✓	จากการสำรวจพื้นที่เมื่อวันที่ 19 ธันวาคม พ.ศ. 2566 พบว่า ท่อระบายโดยรอบพื้นที่โครงการมีฝาปิดมิดชิด เพื่อป้องกันเศษวัสดุต่างๆ รวมถึงมูลฝอยตกลงไปในท่อระบายน้ำ และมีการขุดลอกท่อระบายน้ำเป็นประจำ เพื่อให้สามารถใช้งานได้อย่างมีประสิทธิภาพ	-	รูปที่ 2-19 สภาพท่อระบายน้ำและดู แลซ่อมแซมท่อระบายน้ำภายในโครงการ

- ขุดลอกท่อระบายน้ำของโครงการอย่างสม่ำเสมอ	✓	จากการสำรวจพื้นที่เมื่อวันที่ 19 ธันวาคม พ.ศ. 2566 พบว่า โครงการมีการขุดลอกท่อระบายน้ำเป็นประจำ เพื่อป้องกันการ	-	รูปที่ 2-19 สภาพท่อระบายน้ำและดู แล
