รายงานผลการปฏิบัติตามมาตรการป้องกันและแก้ไขผลกระทบสิ่งแวดล้อมและมาตรการติดตามตรวจสอบคุณภาพสิ่งแวดล้อม

โครงการ ดี คอนโด กะทู้-ป่าตอง

ระยะดำเนินการ ระหว่างเดือนกรกฎาคม - ธันวาคม 2566

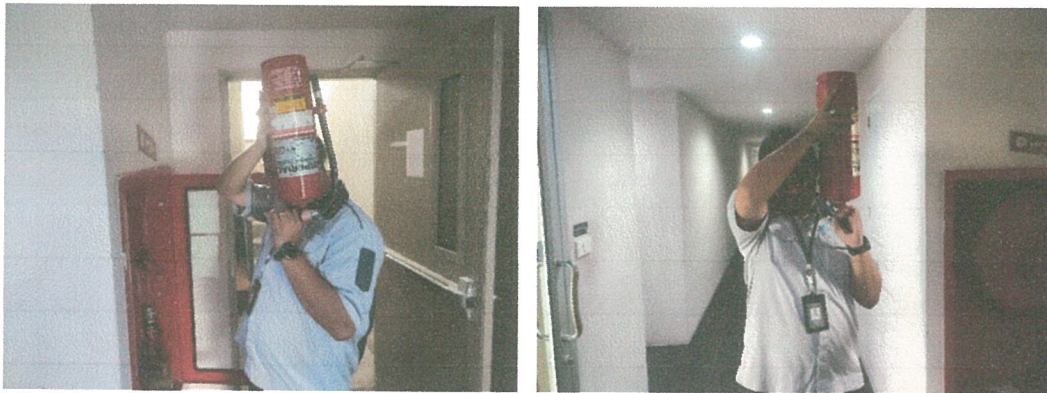
9. การป้องกันอัคคีภัย 9.1 ตรวจสอบสภาพการใช้งานของอุปกรณ์ป้องกันภัยทุกชนิด หากพบว่าชำรุดต้องเปลี่ยนใหม่ทันที ทุก 6 เดือน ตลอดช่วงดำเนินการ หรือตามคำแนะนำของผู้ผลิต	- พบโครงการมีช่างคอยเดินสำรวจสภาพการใช้งานของอุปกรณ์ป้องกันภัยทุกชนิด หากพบว่าชำรุดจะทำการเปลี่ยนใหม่ทันที ตลอดระยะเวลาที่เปิดดำเนินการ	-	เอกสารแนบที่ 7 บันทึกการตรวจสอบระบบป้องกันและแจ้งเตือนอัคคีภัย

รูปภาพที่ 2.19 การตรวจสอบระบบป้องกันและแจ้งเตือนอัคคีภัย

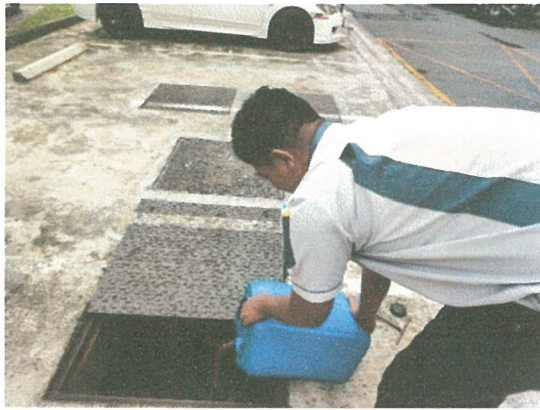
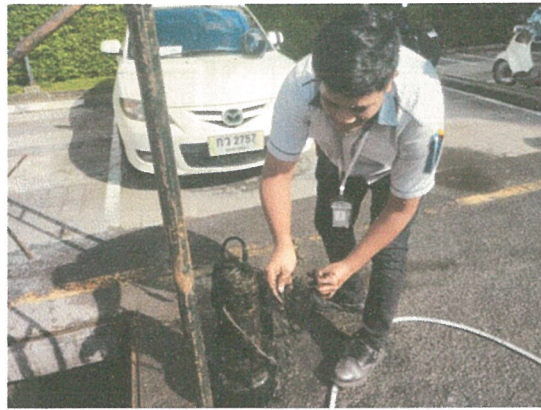
รูปภาพที่ 2.30 การซ่อมแซมและบำรุงรักษาระบบบำบัดน้ำเสีย

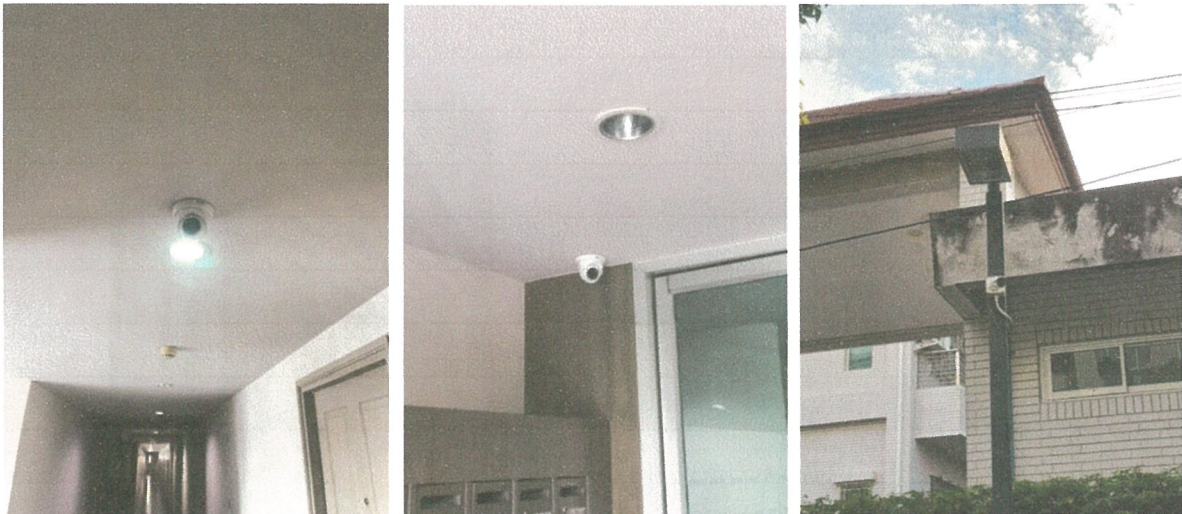
รูปภาพที่ 2.39 กล้องวงจรปิด

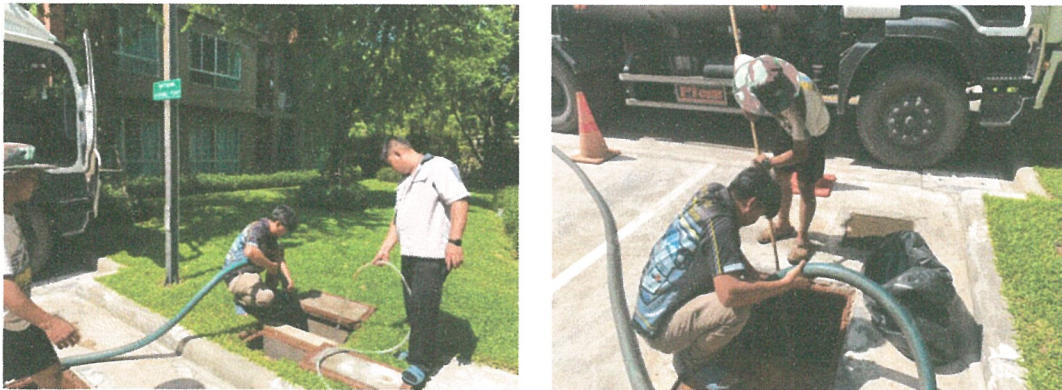
มาตรการป้องกันและแก้ไขผลกระทบสิ่งแวดล้อม	ผลการปฏิบัติตามมาตรการป้องกันและแก้ไขผลกระทบสิ่งแวดล้อม ช่วงดำเนินการ	ปัญหา อุปสรรค ที่ไม่สามารถปฏิบัติตามมาตรการและแนวทางแก้ไข	อ้างอิง
<p>3.5 การจัดหาน้ำเสีย</p> <p>(1) โครงการจัดให้มีการบำบัดน้ำเสียทั้งหมดจากทุกกิจกรรมของโครงการ รวมถึงน้ำเสียจากห้องพักรวมให้มีคุณภาพตามเกณฑ์มาตรฐานควบคุมการระบายน้ำทิ้งจากอาคารประเภท ก ก่อนปล่อยเข้าสู่ถังเก็บน้ำตราน้ำดื่ม และนำมารดน้ำต้นไม้</p> <p>(2) จัดให้มีอุปกรณ์กำจัดละอองน้ำที่ออกจากกระบบบำบัดน้ำเสียโดยจัดให้มีถังกำจัดละอองน้ำที่สามารถรองรับปริมาณอากาศเสียได้ประมาณ 260 ลูกบาศก์เมตร/ถัง และถังเก็บก๊าซชีวภาพ จำนวน 6 ชุด เพื่อกำจัดละอองน้ำและก๊าซมีเทนเกิดจากกระบบบำบัดน้ำเสีย ซึ่งสามารถเก็บได้อย่างเพียงพอ</p> <p>(3) ติดตั้งเครื่องระบบบำบัดน้ำเสียออกจากกระบบไฟฟ้าส่วนอื่น เพื่อตรวจสอบและควบคุมการเดินระบบบำบัดน้ำเสียตลอดเวลา</p> <p>(4) จัดให้มีพนักงานนำตะแกรงตกเศษอาหารไปทิ้งทุกวัน และคอยดักกากไขมัน ออกจากถังดักไขมันทุกสัปดาห์ และล้างทำความสะอาดถังดักไขมันเป็นประจำทุก 6 เดือน</p>	<p>ผลการปฏิบัติตามมาตรการป้องกันและแก้ไขผลกระทบสิ่งแวดล้อม ช่วงดำเนินการ</p> <ul style="list-style-type: none"> - ทางโครงการมีการติดตั้งระบบบำบัดน้ำเสียแบบเติมอากาศ ซึ่งรวบรวมน้ำเสียทั้งหมดจากทุกกิจกรรมของโครงการ และมีการควบคุมคุณภาพตามมาตรฐานคุณภาพน้ำทิ้งจากอาคารประเภท ก ก่อนปล่อยลงสู่ลำรางสาธารณะ - ทางโครงการมีอุปกรณ์กำจัดละอองน้ำที่ออกจากกระบบบำบัดน้ำเสียแต่ไม่มีบ่อดินสำหรับกำจัดก๊าซมีเทน เนื่องจากกระบบบำบัดน้ำเสียของโครงการเป็นแบบระบบเติมอากาศ - พบโครงการมีการติดตั้งเครื่องระบบบำบัดน้ำเสียออกจากกระบบไฟฟ้าส่วนอื่น เพื่อตรวจสอบและควบคุมการเดินระบบบำบัดน้ำเสียตลอดเวลา - พบโครงการมีเดิมเพื่อจุลินทรีย์เพื่อย่อยสลายไขมัน และมีการดูแลใหม่โดยบริษัทเอกชนเมื่อถึงปริมาณที่กำหนด 	<p>-</p> <p>-</p> <p>-</p> <p>-</p>	<p>เอกสารแนบที่ 4 ผลการวิเคราะห์คุณภาพสิ่งแวดล้อมและแบบบันทึก ทส.1/2</p> <p>เอกสารแนบที่ 5 รายงานการตรวจเช็คระบบบำบัดน้ำเสีย</p> <p>เอกสารแนบที่ 12 รายงานการใช้ไฟฟ้า/ประปา</p> <p>รูปภาพที่ 2.43 การสูบน้ำตะกอน</p>

รูปภาพที่ 2.43 การสูบล้างท่อ
