## องค์การบริหารส่วนจังหวัดภูเก็ต

รายงานผลการปฏิบัติตามมาตรการป้องกันและแก้ไขผลกระทบสิ่งแวดล้อม  
และมาตรการติดตามตรวจสอบผลกระทบสิ่งแวดล้อม

โครงการทำเทียบเรือท่องเที่ยวอ่าวฉลอง จังหวัดภูเก็ต

ฉบับประจำเดือนกรกฎาคมถึงธันวาคม พ.ศ. 2566

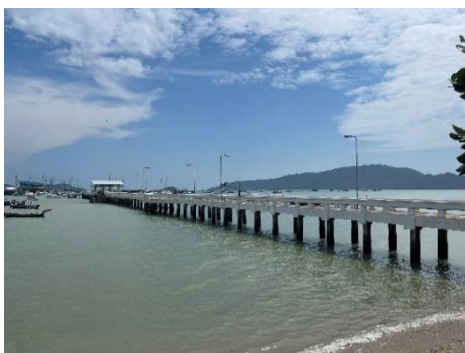
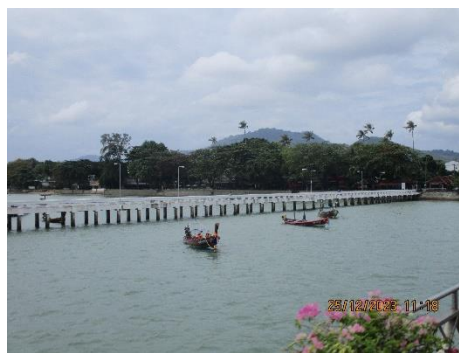
ภาพที่ 2.2 ท่าเทียบเรือเดิมที่ได้ทำการปรับปรุงเป็นแบบคอนกรีต

| ผลกระทบสิ่งแวดล้อม | มาตรการป้องกันและแก้ไขผลกระทบสิ่งแวดล้อม | ผลการปฏิบัติตามมาตรการป้องกันและแก้ไขผลกระทบสิ่งแวดล้อม | ปัญหา/อุปสรรคและการแก้ไข | เอกสารอ้างอิง |
|---|---|---|---|---|
| 6.2 การคมนาคมทางน้ำ | - รื้อสะพานทำเทียบเรือเดิมออกทันที หลังจากทำเทียบเรือใหม่เปิดดำเนินการแล้ว เพื่อไม่ให้เกิดการกีดขวางการเดินเรือ | - ทางโครงการได้ทำการรื้อถอนทำเทียบเรือเดิมออก และได้ทำการปรับปรุงทำเทียบเรือเดิมเป็นแบบคอนกรีตเพื่อให้ชุมชนและประชาชนใกล้เคียงใช้ประโยชน์ | - ไม่พบปัญหาและอุปสรรคในการดำเนินการ | - ภาพที่ 2.1 ทำเทียบเรือใหม่<br>- ภาพที่ 2.2 ทำเทียบเรือเดิมที่ได้ทำการปรับปรุงเป็นแบบคอนกรีต |

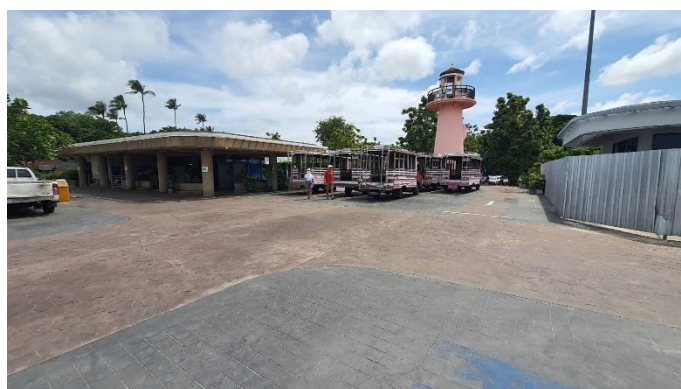
| ผลกระทบสิ่งแวดล้อม | มาตรการป้องกันและแก้ไขผลกระทบสิ่งแวดล้อม | ผลการปฏิบัติตามมาตรการป้องกันและแก้ไขผลกระทบสิ่งแวดล้อม | ปัญหา/อุปสรรคและการแก้ไข | เอกสารอ้างอิง |
|---|---|---|---|---|
| 2. ภูมิอากาศและคุณภาพอากาศ | - พื้นที่บริเวณหน้าท่าเรือที่เป็นที่ว่างต้องปูปิดด้วยคอนกรีตหรือปลูกหญ้า ลดการฟุ้งของฝุ่น | - ทางโครงการได้มีการปูพื้นคอนกรีต และปลูกหญ้าคลุมดินบริเวณหน้าท่าเรือ เพื่อลดการเกิดการฟุ้งกระจายของฝุ่นละออง | - ไม่พบปัญหาและอุปสรรคในการดำเนินการ | - ภาพที่ 2.4 พื้นที่สีเขียว<br>- ภาพที่ 2.5 พื้นที่คอนกรีตบริเวณหน้าท่าเรือ |

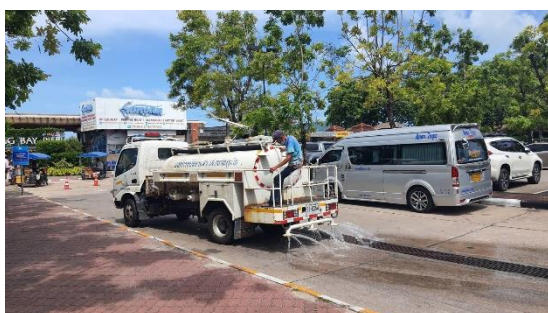
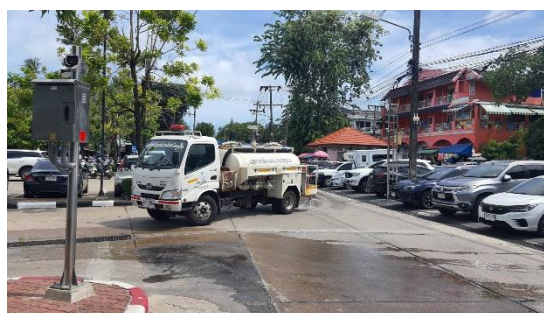
| ผลกระทบสิ่งแวดล้อม | มาตรการป้องกันและแก้ไขผลกระทบสิ่งแวดล้อม | ผลการปฏิบัติตามมาตรการป้องกันและแก้ไขผลกระทบสิ่งแวดล้อม | ปัญหา/อุปสรรคและการแก้ไข | เอกสารอ้างอิง |
|---|---|---|---|---|
| | - ในช่วงเวลาเข้าก่อนนักท่องเที่ยวเข้ามายังท่าเทียบเรือต้องรดน้ำพื้นหญ้าและฉีดพรมน้ำบริเวณที่ว่าง ลดการฟุ้งกระจายของฝุ่นละออง | - ทางโครงการจัดให้มีเจ้าหน้าที่รดน้ำบนพื้นหญ้า และพื้นที่ว่าง เพื่อลดการฟุ้งกระจายของฝุ่นละออง | - ไม่พบปัญหาและอุปสรรคในการดำเนินการ | - ภาพที่ 2.6 เจ้าหน้าที่รดน้ำพื้นหญ้าและพื้นที่ว่าง |

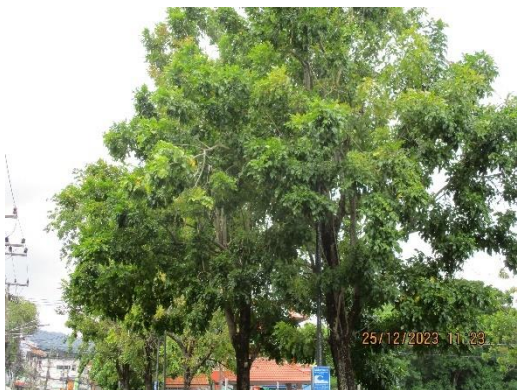
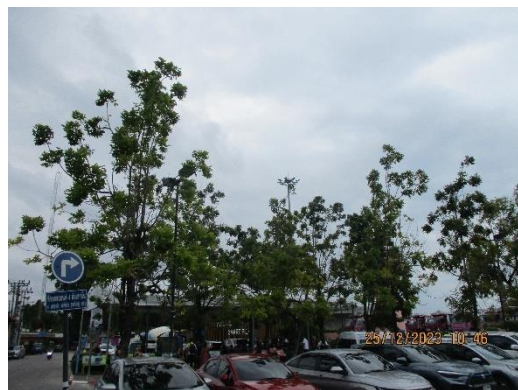
ภาพที่ 2.7 ต้นไม้ทรงสูงบริเวณหน้าท่าเรือ

| ผลกระทบสิ่งแวดล้อม | มาตรการป้องกันและแก้ไขผลกระทบสิ่งแวดล้อม | ผลการปฏิบัติตามมาตรการป้องกันและแก้ไขผลกระทบสิ่งแวดล้อม | ปัญหา/อุปสรรคและการแก้ไข | เอกสารอ้างอิง |
|---|---|---|---|---|
| | - ปลูกต้นไม้ทรงสูงด้านนอก เพื่อเป็นแนวกำบังลมในการลดปริมาณของฝุ่นลง | - ทางโครงการปลูกต้นไม้ทรงสูงบริเวณด้านหน้าท่าเรือ เพื่อเป็นแนวกำบังในการลดปริมาณฝุ่นละอองลง | - ไม่พบปัญหาและอุปสรรคในการดำเนินการ | - ภาพที่ 2.7 ต้นไม้ทรงสูงบริเวณด้านหน้าท่าเรือ |

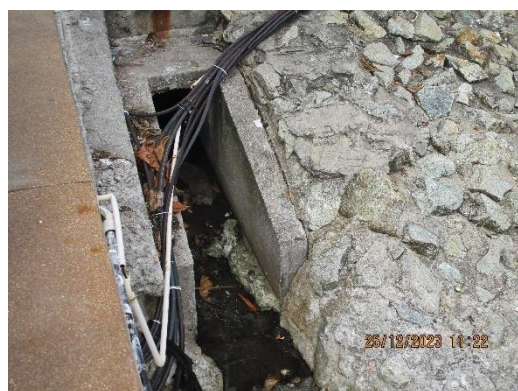
| ผลกระทบสิ่งแวดล้อม | มาตรการป้องกันและแก้ไขผลกระทบสิ่งแวดล้อม | ผลการปฏิบัติตามมาตรการป้องกันและแก้ไขผลกระทบสิ่งแวดล้อม | ปัญหา/อุปสรรคและการแก้ไข | เอกสารอ้างอิง |
|---|---|---|---|---|
| 3. คุณภาพน้ำ/<br>นิเวศวิทยาทางน้ำ/<br>การจัดการน้ำเสีย | - จัดทำระบบระบายน้ำรอบพื้นที่โครงการ มีจุดระบายน้ำ 2 จุด คือ บริเวณด้านคลองโคกโดนด และด้านท่าเทียบเรือเดิม โดยทั้งสองจุด ต้องไม่สามารถมองเห็นได้ในช่วงน้ำลง | - ทางโครงการมีการจัดการระบายน้ำรอบโครงการ โดยมี 2 จุดคือ บริเวณด้านคลองโคกโดนด และท่าเทียบเรือเดิมด้านทิศใต้ ของท่าเทียบเรือปัจจุบัน | - ไม่พบปัญหาและอุปสรรคในการดำเนินการ | - ภาพที่ 2.8 จุดระบายน้ำด้านคลองโคกโดนด<br>- ภาพที่ 2.9 จุดระบายน้ำทั้งด้านท่าเทียบเรือเดิม |

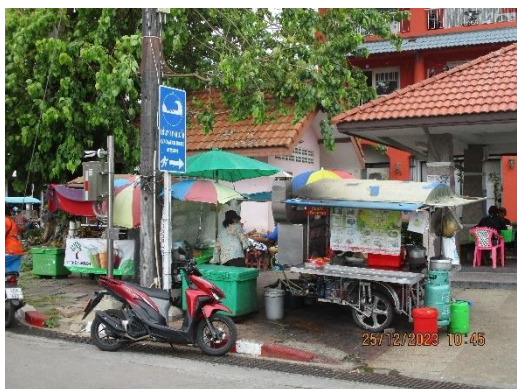
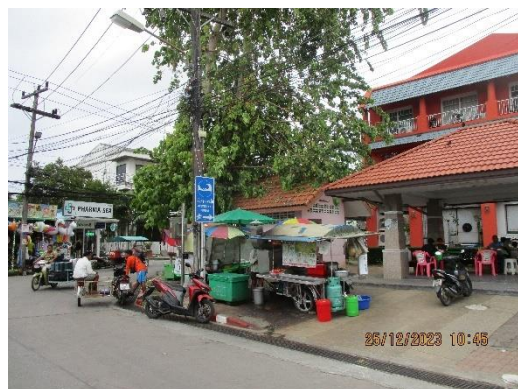
ภาพที่ 2.10 ร้านอาหารและเครื่องตีมนรถจักรยานยนต์พ่วงข้าง

| ผลกระทบสิ่งแวดล้อม | มาตรการป้องกันและแก้ไขผลกระทบสิ่งแวดล้อม | ผลการปฏิบัติตามมาตรการป้องกันและแก้ไขผลกระทบสิ่งแวดล้อม | ปัญหา/อุปสรรคและการแก้ไข | เอกสารอ้างอิง |
|---|---|---|---|---|
| | - น้ำเสียจากร้านอาหารในบริเวณโครงการ ต้องรวบรวมสูบอดักไขมันและระบบบำบัดน้ำเสียก่อนปล่อยทิ้ง | - ปัจจุบันโครงการไม่มีส่วนของร้านอาหารจึงไม่มีการติดตั้งถังดักไขมัน มีเฉพาะร้านขายอาหารและเครื่องดื่มบนรถจักรยานยนต์พ่วงข้างซึ่งโครงการ ได้กำหนดพื้นที่ในการจำหน่ายอาหารไว้ให้และควบคุมไม่มีการปล่อยน้ำทิ้งภายในพื้นที่ของโครงการ | - ไม่พบปัญหาและอุปสรรคในการดำเนินการ | - ภาคผนวก ข-4 สำเนาหนังสือบันทึกข้อความ เรื่องการจัดระเบียบกรณีการขายอาหารและเครื่องดื่มของรถจักรยานยนต์พ่วงข้าง บริเวณท่าเทียบเรือท่องเที่ยวอ่าวฉลอง<br>- ภาพที่ 2.10 ร้านอาหารและเครื่องดื่มบนรถจักรยานยนต์พ่วงข้าง |

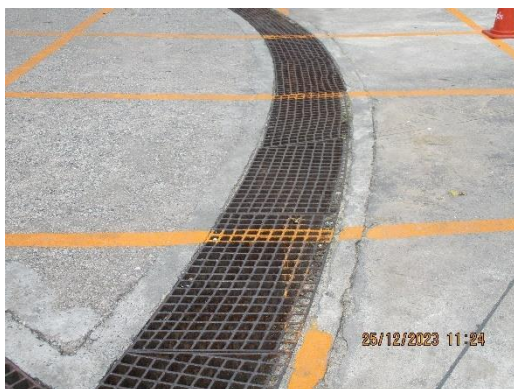
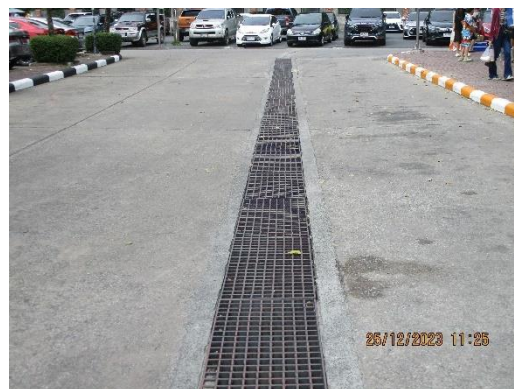
ภาพที่ 2.12 ตะแกรงดักขยะระบระบายน้ำฝน

| ผลกระทบสิ่งแวดล้อม | มาตรการป้องกันและแก้ไขผลกระทบสิ่งแวดล้อม | ผลการปฏิบัติตามมาตรการป้องกันและแก้ไขผลกระทบสิ่งแวดล้อม | ปัญหา/อุปสรรคและการแก้ไข | เอกสารอ้างอิง |
|---|---|---|---|---|
| | - สร้างระบบระบายน้ำเสียแยกออกจากระบบระบายน้ำฝน และติดตั้งระบบบำบัดน้ำเสียแบบตะกอนเร่งชนิด Sequencing Batch Reactor, SBR มีความสามารถในการกำจัดน้ำเสียได้ 100 ลบ.ม./ วัน | - ทางโครงการมีการติดตั้งระบบบำบัดน้ำเสียแยกออกจากระบบระบายน้ำฝน โดยระบบบำบัดน้ำเสียเป็นแบบตะกอนเร่งชนิด Sequencing Batch Reactor, SBR | - ไม่พบปัญหาและอุปสรรคในการดำเนินการ | - <b>ภาคผนวก ข-5</b> คู่มือการปฏิบัติงานและควบคุมระบบบำบัดน้ำเสียทำเทียบเรือท่องเที่ยวอ่าวฉลอง<br>- <b>ภาพที่ 2.11</b> ระบบบำบัดน้ำเสียแบบตะกอนเร่ง ชนิด เอสบีอาร์ (Sequencing Batch Reactor, SBR)<br>- <b>ภาพที่ 2.12</b> ตะแกรงดักขยะ รางระบายน้ำฝน |

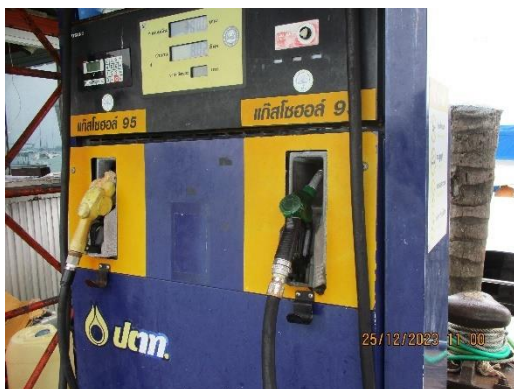
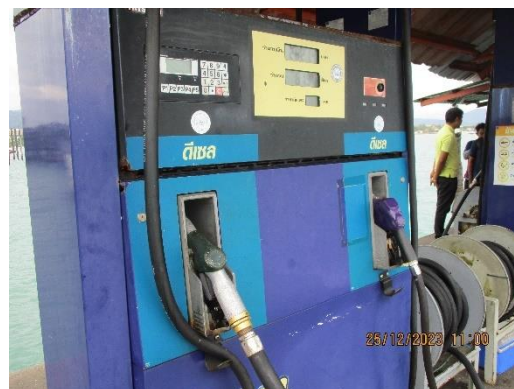
ภาพที่ 2.13 หัวจ่ายน้ำมัน

| ผลกระทบสิ่งแวดล้อม | มาตรการป้องกันและแก้ไขผลกระทบสิ่งแวดล้อม | ผลการปฏิบัติตามมาตรการป้องกันและแก้ไขผลกระทบสิ่งแวดล้อม | ปัญหา/อุปสรรคและการแก้ไข | เอกสารอ้างอิง |
|---|---|---|---|---|
| | - ตรงหัวจ่ายน้ำมันจะมี Safety Switch ในกรณีเติมน้ำมันเต็มถัง ถ้าหัวจ่ายสัมผัสกับของเหลวจะสั่งให้ปั๊มหยุดเติม | ทางโครงการจัดให้มี Safety Switch ตรงหัวจ่ายน้ำมันในกรณีเติมน้ำมันเต็มถัง ถ้าหัวจ่ายสัมผัสกับของเหลวจะสั่งให้ปั๊มหยุดเติม โดยอัตโนมัติ | - ไม่พบปัญหาและอุปสรรคในการดำเนินการ | - ภาพที่ 2.13 หัวจ่ายน้ำมัน<br>- ภาพที่ 2.14 Safety Switch |

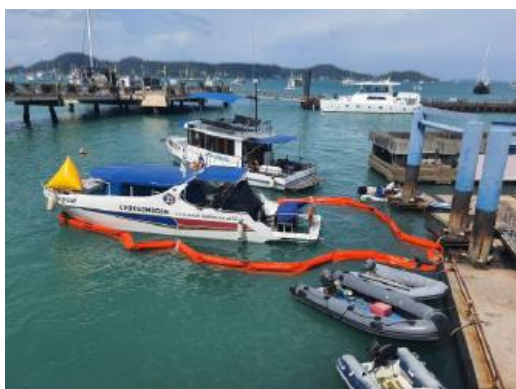
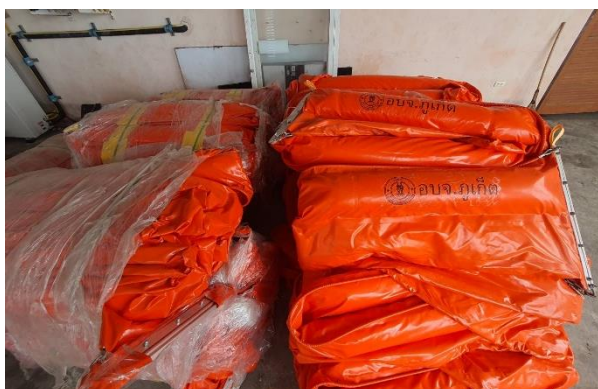
ภาพที่ 2.17 ทุ่นดักคราบน้ำมัน

| ผลกระทบสิ่งแวดล้อม | มาตรการป้องกันและแก้ไขผลกระทบสิ่งแวดล้อม | ผลการปฏิบัติตามมาตรการป้องกันและแก้ไขผลกระทบสิ่งแวดล้อม | ปัญหา/อุปสรรคและการแก้ไข | เอกสารอ้างอิง |
|---|---|---|---|---|
| | - ติดตั้งอุปกรณ์จัดคราบน้ำมัน ได้แก่ พุน้ำมันชนิด Harbour Boom ขนาดความยาว 100 เมตร จำนวน 2 พุน วัสดุดูดซับน้ำมัน (Absorbent Sheet) เครื่องฉีดพ่นสารเคมีกำจัดคราบน้ำมันชนิดเคลื่อนที่พร้อมไว้ที่ท่าเรือ วัสดุอุปกรณ์ดังกล่าวสามารถใช้งานได้ทันที | - ทางโครงการได้จัดให้มีวัสดุดูดซับคราบน้ำมัน (Absorbent sheet) น้ำยาขจัดคราบน้ำมัน และพุน้ำมันชนิด Harbour Boom ขนาดความยาว 100 เมตร จำนวน 2 พุน | - ไม่พบปัญหาและอุปสรรคในการดำเนินการ | - ภาพที่ 2.15 น้ำยาขจัดคราบน้ำมัน<br>- ภาพที่ 2.16 วัสดุดูดซับคราบน้ำมัน (Absorbent sheet)<br>- ภาพที่ 2.17 พุนกำจัดคราบน้ำมัน |

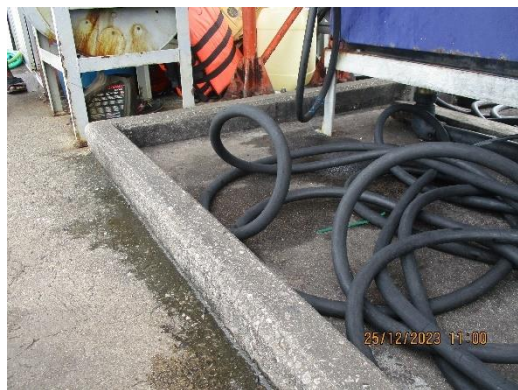
| ผลกระทบสิ่งแวดล้อม | มาตรการป้องกันและแก้ไขผลกระทบสิ่งแวดล้อม | ผลการปฏิบัติตามมาตรการป้องกันและแก้ไขผลกระทบสิ่งแวดล้อม | ปัญหา/อุปสรรคและการแก้ไข | เอกสารอ้างอิง |
|---|---|---|---|---|
| | - จัดทำ Bund รอบบริเวณหัวจ่ายน้ำมันเพื่อไม่ให้น้ำมันไหลลงสู่ทะเลโดยตรง | - ทางโครงการได้จัดให้มี Bund รอบบริเวณหัวจ่ายน้ำมัน เพื่อป้องกันไม่ให้น้ำมันไหลลงสู่ทะเล | - ไม่พบปัญหาและอุปสรรคในการดำเนินการ | - ภาพที่ 2.18 Bund บริเวณหัวจ่ายน้ำมัน |

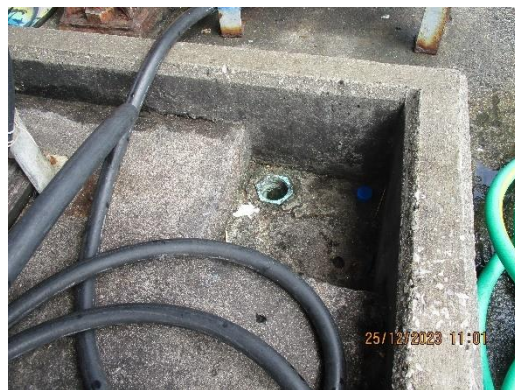
| ผลกระทบสิ่งแวดล้อม | มาตรการป้องกันและแก้ไขผลกระทบสิ่งแวดล้อม | ผลการปฏิบัติตามมาตรการป้องกันและแก้ไขผลกระทบสิ่งแวดล้อม | ปัญหา/อุปสรรคและการแก้ไข | เอกสารอ้างอิง |
|---|---|---|---|---|
| | - จัดทำ Sump บริเวณหัวจ่ายน้ำมันเพื่อเก็บรวบรวมน้ำมัน/น้ำที่หกหรือไหลแล้วนำไปกำจัดบนฝั่งทุกวัน โดยส่งเข้าเตาเผาขยะของเทศบาลเมืองภูเก็ต | - ทางโครงการจัดให้มี Sump บริเวณหัวจ่ายน้ำมัน เพื่อเก็บน้ำมันที่หกหรือไหล และนำไปกำจัดยังที่เตาเผาขยะเทศบาลนครภูเก็ตทุกวัน | - ไม่พบปัญหาและอุปสรรคในการดำเนินการ | - ภาพที่ 2.19 Sump บริเวณหัวจ่ายน้ำมัน |

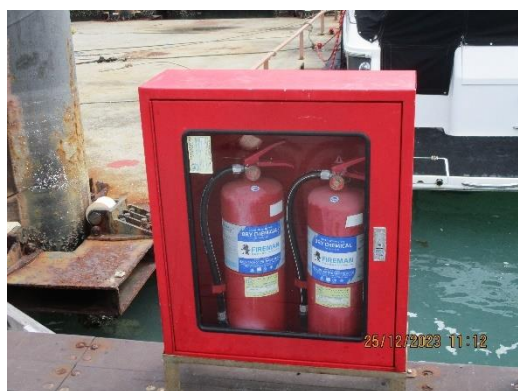
| ผลกระทบสิ่งแวดล้อม | มาตรการป้องกันและแก้ไขผลกระทบสิ่งแวดล้อม | ผลการปฏิบัติตามมาตรการป้องกันและแก้ไขผลกระทบสิ่งแวดล้อม | ปัญหา/อุปสรรคและการแก้ไข | เอกสารอ้างอิง |
|---|---|---|---|---|
| | - จัดให้มีถังดับเพลิงชนิดก๊าซคาร์บอนไดออกไซด์ ใช้สำหรับอัคคีภัยที่เกิดจากอุปกรณ์ไฟฟ้า | - ทางโครงการมีการติดตั้งถังดับเพลิงชนิดก๊าซคาร์บอนไดออกไซด์ ในกรณีที่เกิดอัคคีภัยที่เกิดจากอุปกรณ์ไฟฟ้า | - ไม่พบปัญหาและอุปสรรคในการดำเนินการ | - ภาพที่ 2.20 ถังดับเพลิงบริเวณท่าเรือ |

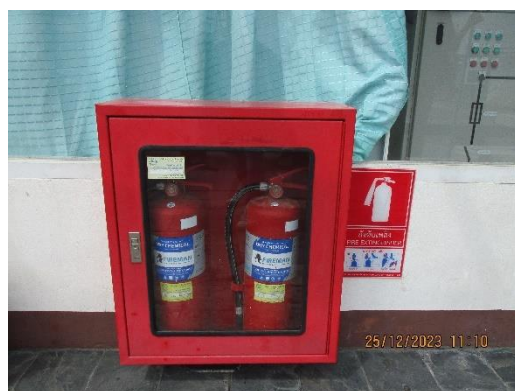
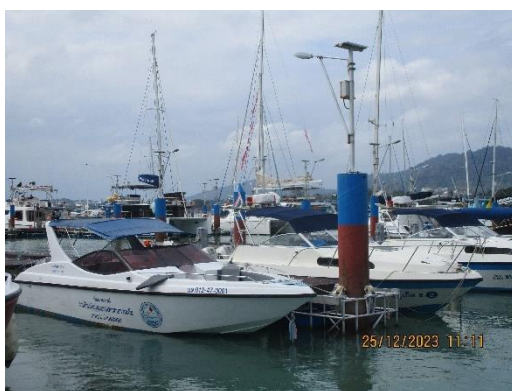
| ผลกระทบสิ่งแวดล้อม | มาตรการป้องกันและแก้ไขผลกระทบสิ่งแวดล้อม | ผลการปฏิบัติตามมาตรการป้องกันและแก้ไขผลกระทบสิ่งแวดล้อม | ปัญหา/อุปสรรคและการแก้ไข | เอกสารอ้างอิง |
|---|---|---|---|---|
| 3. คุณภาพน้ำ/<br>นิเวศวิทยาทางน้ำ/<br>การจัดการน้ำเสีย (ต่อ) | - เรือตรวจการณ์ในการกำจัดน้ำมัน 1 ลำ | - ทางโครงการมีเรือตรวจการณ์ในการกำจัดน้ำมัน 1 ลำ | - ไม่พบปัญหาและอุปสรรคในการดำเนินการ | - ภาพที่ 2.21 เรือตรวจการณ์ |

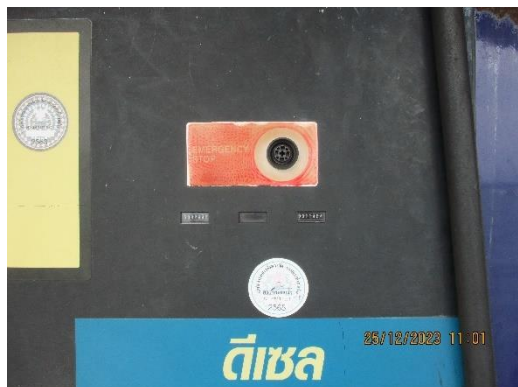
| ผลกระทบสิ่งแวดล้อม | มาตรการป้องกันและแก้ไขผลกระทบสิ่งแวดล้อม | ผลการปฏิบัติตามมาตรการป้องกันและแก้ไขผลกระทบสิ่งแวดล้อม | ปัญหา/อุปสรรคและการแก้ไข | เอกสารอ้างอิง |
|---|---|---|---|---|
| | - ติดตั้งระบบสัญญาณเตือนภัย ที่สามารถมองเห็นได้ ติดตั้งไว้บริเวณปลายท่อ (หัวจ่ายน้ำมัน) และถังเก็บน้ำมันใต้ดิน | - ทางโครงการมีการติดตั้งระบบสัญญาณเตือนภัยบริเวณหัวจ่ายท่อน้ำมัน และมีการติดตั้งป้ายเตือนภัยบริเวณถังเก็บน้ำมัน | - ไม่พบปัญหาและอุปสรรคในการดำเนินการ | - ภาพที่ 2.22 สัญญาณเตือนภัยบริเวณหัวจ่าย |

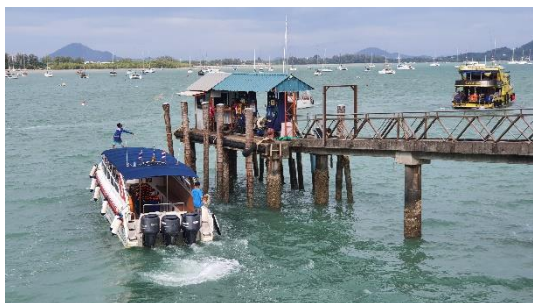
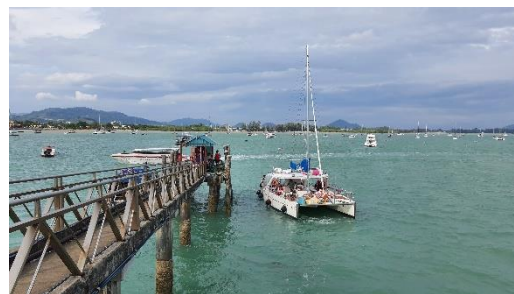
| ผลกระทบสิ่งแวดล้อม | มาตรการป้องกันและแก้ไขผลกระทบสิ่งแวดล้อม | ผลการปฏิบัติตามมาตรการป้องกันและแก้ไขผลกระทบสิ่งแวดล้อม | ปัญหา/อุปสรรคและการแก้ไข | เอกสารอ้างอิง |
|---|---|---|---|---|
| | - ก่อนทำการเติมน้ำมันทุกครั้ง ต้องจอดเรือให้สนิทดับเครื่อง และผูกเรือกับหลักผูกเรือก่อน | - ทางโครงการมีการติดตั้งข้อปฏิบัติก่อนมีการเติมน้ำมันทุกครั้ง | - ไม่พบปัญหาและอุปสรรคในการดำเนินการ | - ภาพที่ 2.23 ป้ายเตือนบริเวณถังเก็บน้ำมัน และป้ายปฏิบัติในการเติมน้ำมัน<br>- ภาพที่ 2.24 ภาพผูกเรือกับหลักผูกเรือ |

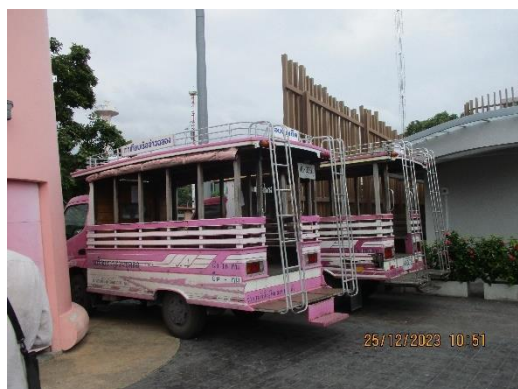
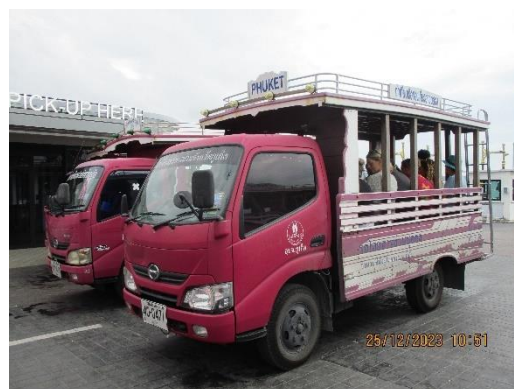
| ผลกระทบสิ่งแวดล้อม | มาตรการป้องกันและแก้ไขผลกระทบสิ่งแวดล้อม | ผลการปฏิบัติตามมาตรการป้องกันและแก้ไขผลกระทบสิ่งแวดล้อม | ปัญหา/อุปสรรคและการแก้ไข | เอกสารอ้างอิง |
|---|---|---|---|---|
| 4. เสียง | - ควบคุมปริมาณการจราจรโดย ททท. ประสานงานกับบริษัทนำเที่ยวให้จัดบริการรับ-ส่งผู้โดยสารคราวละมากๆ โดยใช้รถโดยสารขนาดใหญ่จากโรงแรมหรือบริษัทนำเที่ยว | - ทางโครงการได้มีการประสานงานกับบริษัทนำเที่ยว โดยจัดให้มีการรับ-ส่ง ผู้โดยสาร ทั้งนี้ทางโครงการยังมีบริการรับ-ส่งนักท่องเที่ยวจากหน้าท่า ไปยังท่าเรือ เพื่อลดปริมาณการจราจรไม่ให้เกิดขัด | - ไม่พบปัญหาและอุปสรรคในการดำเนินการ | - ภาพที่ 2.25 รถรับส่งนักท่องเที่ยว |

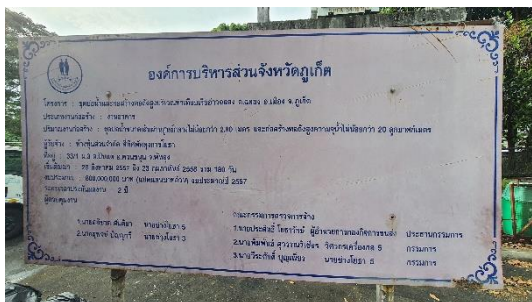
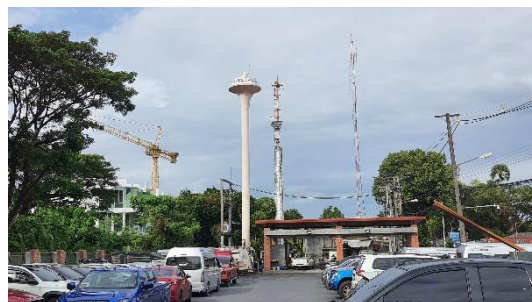
ภาพที่ 2.26 บ่อน้ำต้นบริเวณโครงการ

| ผลกระทบสิ่งแวดล้อม | มาตรการป้องกันและแก้ไขผลกระทบสิ่งแวดล้อม | ผลการปฏิบัติตามมาตรการป้องกันและแก้ไขผลกระทบสิ่งแวดล้อม | ปัญหา/อุปสรรคและการแก้ไข | เอกสารอ้างอิง |
|---|---|---|---|---|
| 5. การใช้น้ำ | - จัดหาแหล่งน้ำในการทำน้ำประปา เพิ่มกำลังการผลิตระบบน้ำประปาให้มากที่สุดเขตตำบลฉลอง | - ทางโครงการได้มีการขุดเจาะบ่อน้ำตื้นในบริเวณพื้นที่โครงการเพื่อนำมาผลิตน้ำประปา และไม่ส่งผลกระทบต่อการใช้งานของชุมชนอ่าวฉลอง | - ไม่พบปัญหาและอุปสรรคในการดำเนินการ | - ภาพที่ 2.26 บ่อน้ำตื้นบริเวณโครงการ |

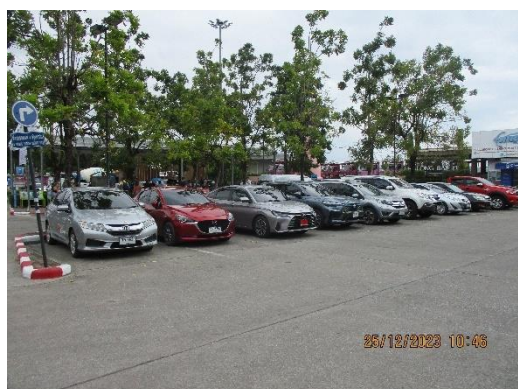
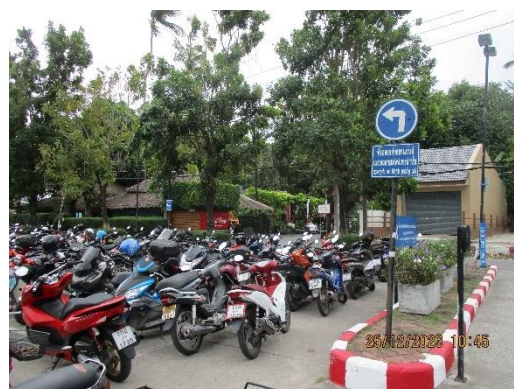
ภาพที่ 2.27 ที่จอดรถยนต์และที่จอดรถยนต์

| ผลกระทบสิ่งแวดล้อม | มาตรการป้องกันและแก้ไขผลกระทบสิ่งแวดล้อม | ผลการปฏิบัติตามมาตรการป้องกันและแก้ไขผลกระทบสิ่งแวดล้อม | ปัญหา/อุปสรรคและการแก้ไข | เอกสารอ้างอิง |
|---|---|---|---|---|
| 6. การคมนาคม<br>6.1 การคมนาคมทางบก | - จัดระเบียบการจราจร การจอด การเข้า-ออกบริเวณท่ารถให้เป็นระเบียบ | - ทางโครงการได้จัดพื้นที่จอดรถจักรยานยนต์และรถยนต์สำหรับผู้ที่มาใช้ บริการท่าเรือ | - ไม่พบปัญหาและอุปสรรคในการดำเนินการ | - ภาพที่ 2.27 ที่จอดรถจักรยานยนต์ และที่จอดรถยนต์ |

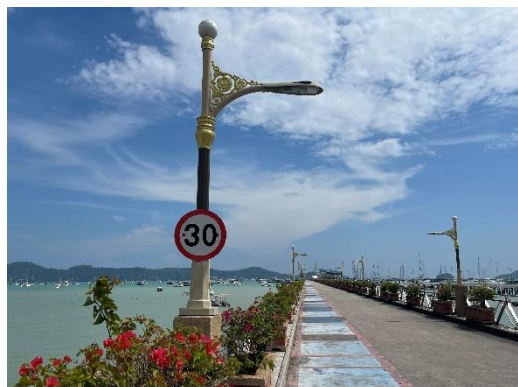
ภาพที่ 2.28 ป้ายจำกัดความเร็วรถ

| ผลกระทบสิ่งแวดล้อม | มาตรการป้องกันและแก้ไขผลกระทบสิ่งแวดล้อม | ผลการปฏิบัติตามมาตรการป้องกันและแก้ไขผลกระทบสิ่งแวดล้อม | ปัญหา/อุปสรรคและการแก้ไข | เอกสารอ้างอิง |
|---|---|---|---|---|
| | - ติดตั้งป้ายสัญญาณจราจรควบคุมความเร็วที่เข้ามายังหน้าท่าไม่เกิน 30 กิโลเมตร/ชั่วโมง | - ทางโครงการติดตั้งป้ายสัญญาณควบคุมความเร็วไม่เกิน 30 กม./ชม. เท่านั้น | - ไม่พบปัญหาและอุปสรรคในการดำเนินการ | - ภาพที่ 2.28 ป้ายสัญญาณควบคุมความเร็ว |

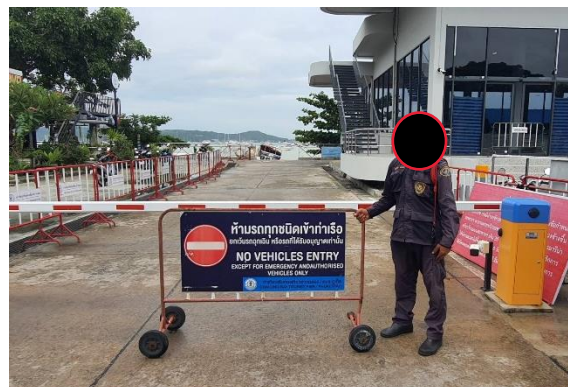
| ผลกระทบสิ่งแวดล้อม | มาตรการป้องกันและแก้ไขผลกระทบสิ่งแวดล้อม | ผลการปฏิบัติตามมาตรการป้องกันและแก้ไขผลกระทบสิ่งแวดล้อม | ปัญหา/อุปสรรคและการแก้ไข | เอกสารอ้างอิง |
|---|---|---|---|---|
| | - ห้ามรถยนต์วิ่งเข้าไปในบริเวณหน้าท่าเรือและสะพานท่าเรือ ยกเว้นกรณีฉุกเฉิน | - ทางโครงการไม่อนุญาตให้รถยนต์วิ่งไปยังหน้าท่าเรือ ยกเว้น กรณีฉุกเฉินเท่านั้น | - ไม่พบปัญหาและอุปสรรคในการดำเนินการ | - ภาพที่ 2.29 ป้ายไม่อนุญาตให้รถวิ่งไปยังท่าเรือ |

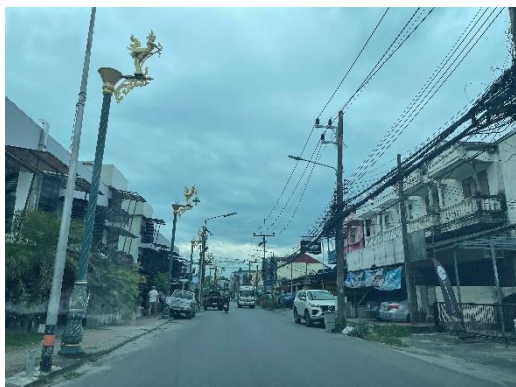
ภาพที่ 2.30 ถนนชั้นไรซ์บริเวณท่าแยกคลอง

| ผลกระทบสิ่งแวดล้อม | มาตรการป้องกันและแก้ไขผลกระทบสิ่งแวดล้อม | ผลการปฏิบัติตามมาตรการป้องกันและแก้ไขผลกระทบสิ่งแวดล้อม | ปัญหา/อุปสรรคและการแก้ไข | เอกสารอ้างอิง |
|---|---|---|---|---|
| | - ปรับปรุงขยายถนนให้มีผิวจราจร 10 เมตร พร้อมฟุตพาจากท่าแยกฉลองมายังท่าเรือ | - ถนนจากท่าแยกฉลองมายังโครงการมีขนาด 6 เมตร ซึ่งเพียงพอต่อการจราจร | - ไม่พบปัญหาและอุปสรรคในการดำเนินการ | - ภาพที่ 2.30 ถนนชั้นไรซ์บริเวณท่าแยกฉลอง |

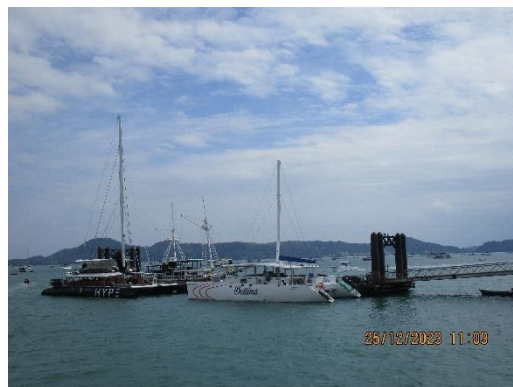
| ผลกระทบสิ่งแวดล้อม | มาตรการป้องกันและแก้ไขผลกระทบสิ่งแวดล้อม | ผลการปฏิบัติตามมาตรการป้องกันและแก้ไขผลกระทบสิ่งแวดล้อม | ปัญหา/อุปสรรคและการแก้ไข | เอกสารอ้างอิง |
|---|---|---|---|---|
| | - ไม่อนุญาตให้เรือขนาดใหญ่เข้าจอดด้านข้างของทำเทียบเรือ และให้เรือจอดรับ-ส่งผู้โดยสารเท่านั้น | - ทางโครงการไม่อนุญาตให้เรือขนาดใหญ่เข้าจอดข้างทำเทียบเรือ และให้เรือจอดรับ-ส่ง ผู้โดยสารเท่านั้น | - ไม่พบปัญหาและอุปสรรคในการดำเนินการ | - ภาพที่ 2.31 เรือโดยสารจอดเทียบท่า |

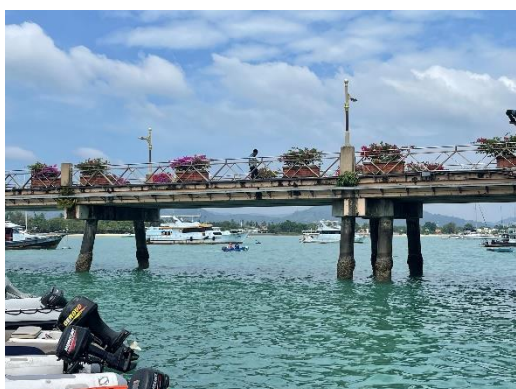
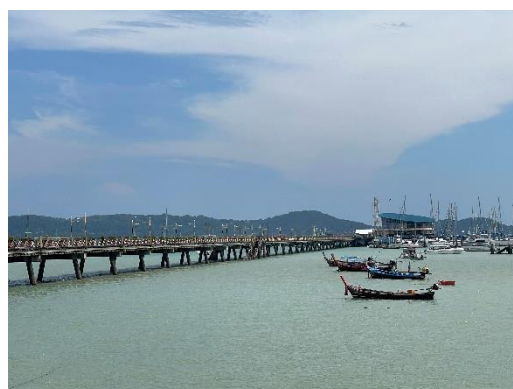
ภาพที่ 2.32 ระดับช่องว่างระหว่างสะพานท่าเรือและระดับน้ำ

| ผลกระทบสิ่งแวดล้อม | มาตรการป้องกันและแก้ไขผลกระทบสิ่งแวดล้อม | ผลการปฏิบัติตามมาตรการป้องกันและแก้ไขผลกระทบสิ่งแวดล้อม | ปัญหา/อุปสรรคและการแก้ไข | เอกสารอ้างอิง |
|---|---|---|---|---|
| | - จัดให้ระดับช่องว่างระหว่างสะพานทำเรือกับระดับน้ำขึ้นสูงสุดเฉลี่ย 1.7 เมตร เพื่อให้เรือหางยาวผ่านได้ | - ทางโครงการจัดระดับช่องว่างระหว่างสะพานทำเรือกับน้ำขึ้นสูงสุด เฉลี่ย 1.7 เมตร เพื่อให้เรือหางยาวผ่านได้ | - ไม่พบปัญหาและอุปสรรคในการดำเนินการ | - ภาพที่ 2.32 ระดับช่องว่างระหว่างสะพานทำเรือและระดับน้ำ |

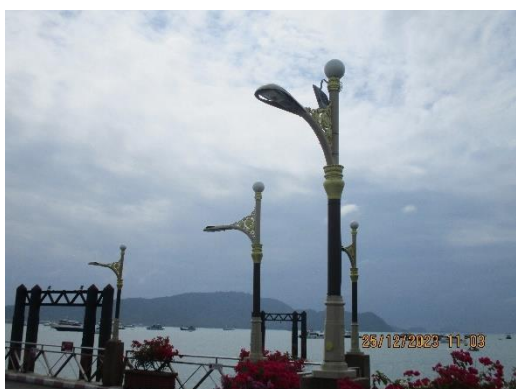
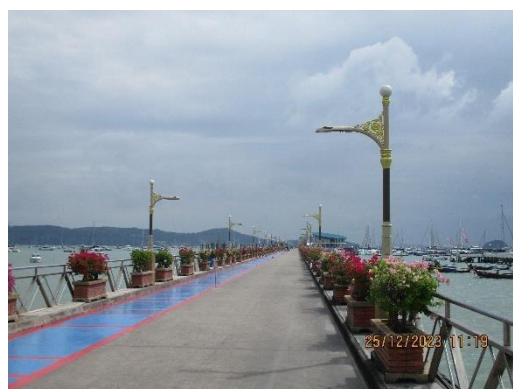
| ผลกระทบสิ่งแวดล้อม | มาตรการป้องกันและแก้ไขผลกระทบสิ่งแวดล้อม | ผลการปฏิบัติตามมาตรการป้องกันและแก้ไขผลกระทบสิ่งแวดล้อม | ปัญหา/อุปสรรคและการแก้ไข | เอกสารอ้างอิง |
|---|---|---|---|---|
| | - ควรติดตั้งไฟฟ้าแสงสว่าง และไฟจราจรบนถนนสะพาน | - ทางโครงการมีการติดตั้งไฟฟ้าแสงสว่าง และไฟจราจรบนถนนสะพาน | - ไม่พบปัญหาและอุปสรรคในการดำเนินการ | - ภาพที่ 2.33 ไฟส่องสว่างบนสะพาน |

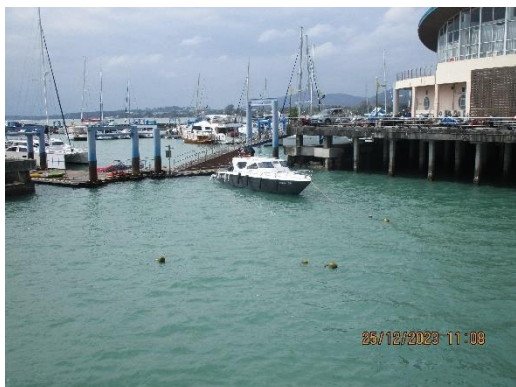
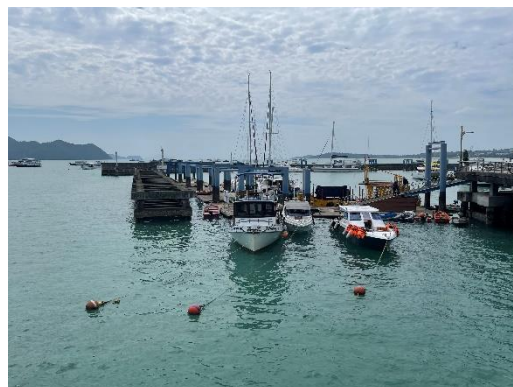
ภาพที่ 2.34 พื้นสำหรับจอดเรือ

| ผลกระทบสิ่งแวดล้อม | มาตรการป้องกันและแก้ไขผลกระทบสิ่งแวดล้อม | ผลการปฏิบัติตามมาตรการป้องกันและแก้ไขผลกระทบสิ่งแวดล้อม | ปัญหา/อุปสรรคและการแก้ไข | เอกสารอ้างอิง |
|---|---|---|---|---|
| | - จัดเขตการจอดเรือ โดยจัดพื้นที่สำหรับจอดเรือและกำหนดเส้นทาง เข้า-ออกของเรือดังนี้<br>• Zone A : พื้นที่เขตท่าเรือมีขนาด 300 เมตร X 800 เมตร เริ่มจากแนวศูนย์กลางสะพานท่าเรือข้างละ 150 เมตร<br>• Zone B : พื้นที่จอดเรือขนาดใหญ่ ครอบคลุมทางด้านทิศเหนือ ขนาดพื้นที่ 720 เมตร X 840 เมตร | - ทางโครงการได้จัดให้มีพื้นที่สำหรับจอดเรือ เพื่อเป็นเส้นทางเข้า-ออกของเรือที่เข้ามาจอดบริเวณท่าเรือ และกำหนดเขตรองน้ำเดินเรือ กว้าง 200 เมตร พร้อมจัดให้มีทุ่นสัญญาณไฟเดินเรือ | - ไม่พบปัญหาและอุปสรรคในการดำเนินการ | - ภาพที่ 2.31 เรือโดยสารจอดเทียบท่า<br>- ภาพที่ 2.34 ทุ่นสำหรับจอดเรือ |

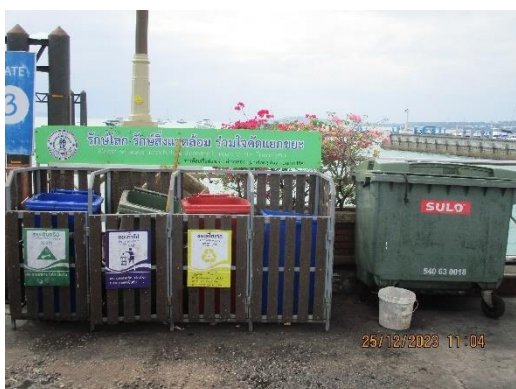
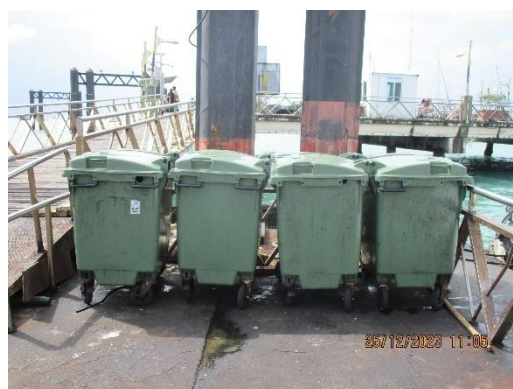
| ผลกระทบสิ่งแวดล้อม | มาตรการป้องกันและแก้ไขผลกระทบสิ่งแวดล้อม | ผลการปฏิบัติตามมาตรการป้องกันและแก้ไขผลกระทบสิ่งแวดล้อม | ปัญหา/อุปสรรคและการแก้ไข | เอกสารอ้างอิง |
|---|---|---|---|---|
| 7. การจัดการขยะ | - จัดเตรียมที่รองรับมูลฝอยไว้บริการตามจุดต่างๆ ของท่าเทียบเรือให้เพียงพอ รวมทั้งประกาศห้ามมิให้ทิ้งขยะมูลฝอยลงสู่ชายหาด และทะเลอย่างเด็ดขาด และกำหนดบทลงโทษ/ปรับในกรณีมีการทิ้งขยะไม่ถูกที่ | - ทางโครงการจัดให้มีที่รองรับมูลฝอยแยกประเภทไว้บริการตามจุดต่างๆ ของท่าเทียบเรือ พร้อมทั้งประกาศห้ามมิให้ทิ้งขยะมูลฝอยลงสู่ชายหาดและทะเลอย่างเด็ดขาด | - ไม่พบปัญหาและอุปสรรคในการดำเนินการ | - ภาพที่ 2.35 ป้ายห้ามทิ้งขยะมูลฝอย<br>- ภาพที่ 2.36 ถังขยะบริเวณท่าเรือ |

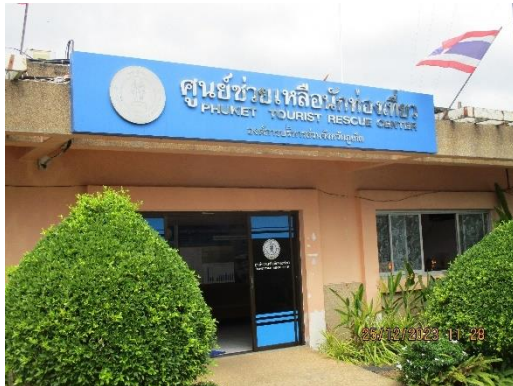
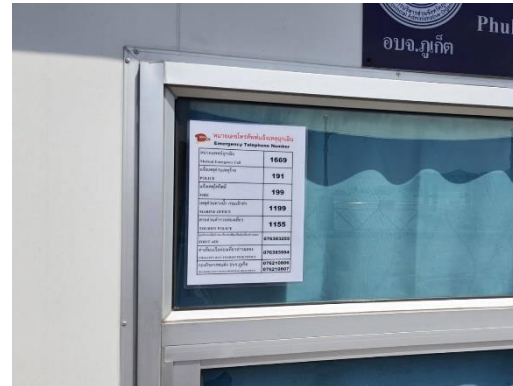
| ผลกระทบสิ่งแวดล้อม | มาตรการป้องกันและแก้ไขผลกระทบสิ่งแวดล้อม | ผลการปฏิบัติตามมาตรการป้องกันและแก้ไขผลกระทบสิ่งแวดล้อม | ปัญหา/อุปสรรคและการแก้ไข | เอกสารอ้างอิง |
|---|---|---|---|---|
| 9. สาธารณสุขและความปลอดภัย | - จัดให้มีหน่วยปฐมพยาบาล และห้องปฐมพยาบาลบริเวณอาคาร สำนักงานท่องเที่ยวท่าเรืออ่าวฉลอง | - ทางโครงการจัดให้มีหน่วยปฐมพยาบาล และห้องพยาบาล บริเวณอาคารสำนักงานท่องเที่ยวท่าเรืออ่าวฉลอง | - ไม่พบปัญหาและอุปสรรคในการดำเนินการ | - ภาพที่ 2.37 หน่วยปฐมพยาบาลและเบอร์ติดต่อฉุกเฉิน |

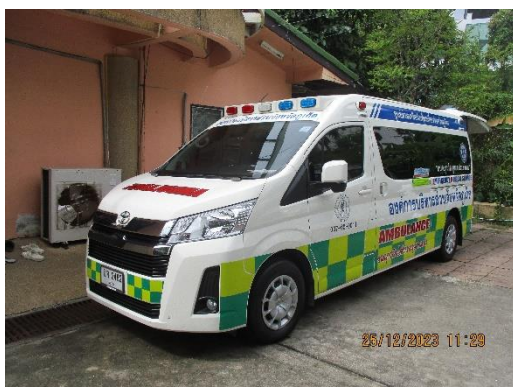
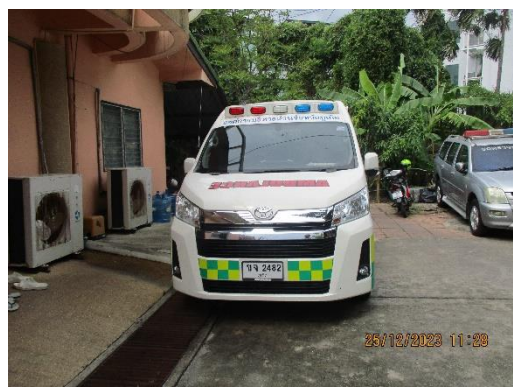
| ผลกระทบสิ่งแวดล้อม | มาตรการป้องกันและแก้ไขผลกระทบสิ่งแวดล้อม | ผลการปฏิบัติตามมาตรการป้องกันและแก้ไขผลกระทบสิ่งแวดล้อม | ปัญหา/อุปสรรคและการแก้ไข | เอกสารอ้างอิง |
|---|---|---|---|---|
| | - จัดให้มีเรือฉุกเฉินอยู่ประจำบริเวณพื้นที่เทียบเรือ และรถฉุกเฉินจอดประจำบริเวณพื้นที่ฝั่งท่าเทียบเรือ | - ทางโครงการมีเรือฉุกเฉิน จำนวน 2 ลำ และเรือตรวจการณ์ จำนวน 1 ลำ พร้อมทั้งมีรถฉุกเฉินจอดประจำในพื้นที่บริการ | - ไม่พบปัญหาและอุปสรรคในการดำเนินการ | - ภาพที่ 2.21 เรือตรวจการณ์<br>- ภาพที่ 2.39 เรือฉุกเฉิน<br>- ภาพที่ 2.40 รถฉุกเฉิน |

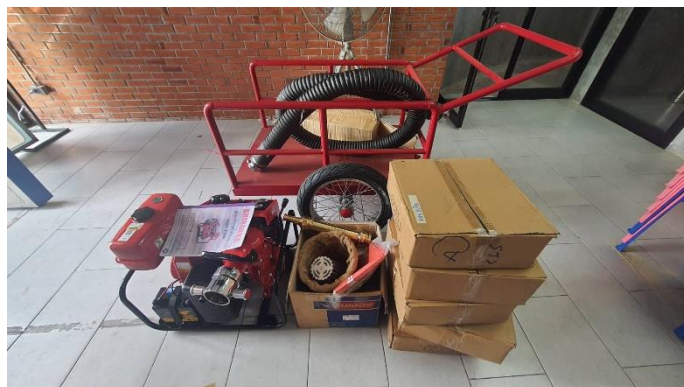
| ผลกระทบสิ่งแวดล้อม | มาตรการป้องกันและแก้ไขผลกระทบสิ่งแวดล้อม | ผลการปฏิบัติตามมาตรการป้องกันและแก้ไขผลกระทบสิ่งแวดล้อม | ปัญหา/อุปสรรคและการแก้ไข | เอกสารอ้างอิง |
|---|---|---|---|---|
| | - ติดตั้ง Fire Hydrant บนสะพานท่าเรือ และหัวจ่ายน้ำมัน | - ทางโครงการได้เตรียมเครื่องสูบน้ำพร้อมอุปกรณ์ เพื่อใช้ในการระงับเหตุฉุกเฉินไฟไหม้บริเวณสะพานท่าเรือ และหัวจ่ายน้ำมัน | - ไม่พบปัญหาและอุปสรรคในการดำเนินการ | - ภาพที่ 2.41 เครื่องสูบน้ำดับเพลิง พร้อมอุปกรณ์ |
