## บทที่ 2 ผลการดำเนินการตามมาตรการป้องกันและแก้ไขผลกระทบสิ่งแวดล้อม

### 2.1 ผลการดำเนินการตามมาตรการป้องกันและแก้ไขผลกระทบสิ่งแวดล้อมที่เสนอในรายงาน

ตารางที่ 2.1-1 ผลการดำเนินการตามมาตรการป้องกันและแก้ไขผลกระทบสิ่งแวดล้อมทั่วไป

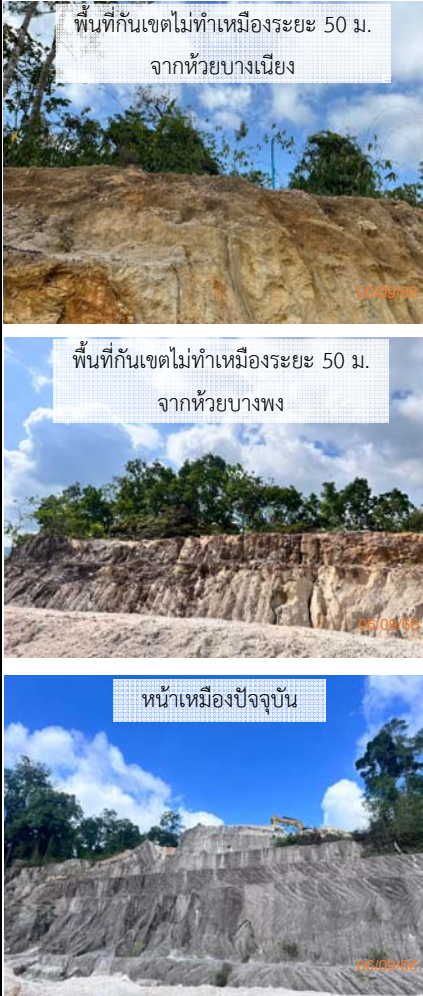
มาตรการป้องกันและแก้ไขผลกระทบสิ่งแวดล้อม และมาตรการติดตามตรวจสอบผลกระทบสิ่งแวดล้อม	ผลการปฏิบัติตามมาตรการ	ปัญหา อุปสรรค ที่ไม่สามารถปฏิบัติ ตามมาตรการ และแนวทางแก้ไข	ภาพประกอบมาตรการ
<p>1.1 ให้กันเขตไม่ทำเหมืองเข้าใกล้ทางน้ำห้วยน้ำพุน ห้วยบางตาสาม ห้วยบางเนียง ห้วยเหมืองสูง ห้วยบางพง ห้วยเหมืองโตน ห้วยเป๊ะลัน ห้วยหินขาว และถนนสายหาดส้มแป้น-ทุ่งคา เป็นระยะทาง 50 เมตร และใช้แนวเขตระยะ 50 เมตร ดังกล่าวเป็นแนวกันชนระหว่างขอบเขตพื้นที่ทำเหมืองกับทางน้ำ โดยรักษาสภาพป่าไม้และพืชคลุมดินให้คงอยู่ในสภาพเดิมมากที่สุด</p>	<p>- ภายในประทานบัตร 25282/14906 มีห้วยบางเนียงไหลผ่าน และทางโครงการได้ทำการกันเขตไม่ทำเหมืองเข้าใกล้ทางน้ำในระยะ 50 ม. ตามมาตรการกำหนด</p>	<p>- ไม่มี</p>

<p>พื้นที่กันเขตไม่ทำเหมืองระยะ 50 ม. จากห้วยบางเนียง</p> <p>พื้นที่กันเขตไม่ทำเหมืองระยะ 50 ม. จากห้วยบางพง</p> <p>หน้าเหมืองปัจจุบัน</p>

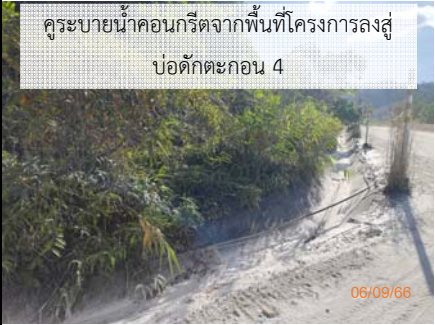
มาตรการป้องกันและแก้ไขผลกระทบสิ่งแวดล้อม และมาตรการติดตามตรวจสอบผลกระทบสิ่งแวดล้อม	ผลการปฏิบัติตามมาตรการ	ปัญหา อุปสรรค ที่ไม่สามารถปฏิบัติ ตามมาตรการ และแนวทางแก้ไข	ภาพประกอบมาตรการ
ลึก 1 เมตร ส่วนคันทำนบมีขนาดความกว้างที่ฐาน 1.5 เมตร คันคันทำนบ กว้าง 0.5 เมตร และสูง 1 เมตร ให้มีทิศทางการไหลลงสู่บ่อดักตะกอนจำนวน 12 บ่อโดยมีขนาด เท่ากับ 50×6, 55×55×6, 35×35×6, 65×65×6, 30×30×6, 30×30×6, 10×10×3, 35×35×5, 65×65×9, 22×22×6, 30×30×6 และ 45×45×6 ลูกบาศก์เมตร พร้อมทั้งปลูกพืชที่คลุมดิน เช่น หญ้าแฝก หรือ พืชตระกูลถั่ว บริเวณด้านทำนบดิน และกองมูลดินทรายและปลูกหญ้าแฝกให้หนาแน่นบริเวณประตูละบายน้ำล้นของบ่อดักตะกอน	- บริเวณหน้าเหมืองมีระบบการจัดการน้ำที่ไหลชะล้างโดยจัดให้มีบ่อ Sump รองรับน้ำจากหน้าเหมือง และน้ำจากบ่อ Sump ดังกล่าว ทางโครงการได้นำไปใช้ในการฉีดพรมเส้นทางขนส่งแร่ และการรดน้ำต้นไม้ เป็นต้น	- ไม่มี

<p>คูระบายน้ำคอนกรีตจากพื้นที่โครงการลงสู่บ่อดักตะกอน 4</p>

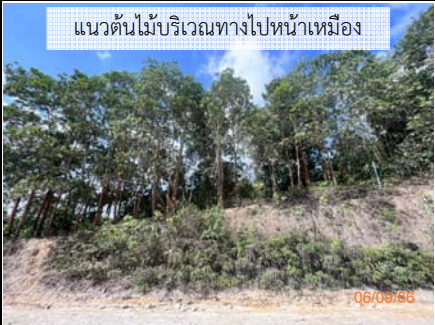
1.5 ให้ทำการปลูกต้นไม้โตเร็ว เช่น สนทะเล กระถินณรงค์ และสะเดา เป็นต้น เป็นลักษณะ Greenbelts ล้อมรอบบริเวณหน้าเหมืองและพื้นที่เก็บกองมูลดินทรายเพื่อป้องกันการฟุ้งกระจายของฝุ่นละอองจำนวน 2-3 แถว โดยมีระยะห่างระหว่างต้นประมาณ 2 เมตร และระยะห่างระหว่างแถวประมาณ 3 เมตร	- โครงการได้ดำเนินปลูกต้นไม้บริเวณโดยรอบหน้าเหมืองบริเวณด้านทิศตะวันตกของแปลง เส้นทางขึ้นหน้าเหมือง พื้นที่ผ่านการทำเหมืองแล้วทางทิศเหนือของหน้าเหมืองปัจจุบัน พื้นที่เก็บกองมูลดินทรายด้านทิศเหนือของประทานบัตร และพื้นที่ว่างทั่วไปในเขตพื้นที่ประทานบัตร โดยต้นไม้ที่ปลูก ได้แก่ ต้นกระถินเทพา มังตาล ขานาง พะยอม และตะเคียน เป็นต้น	- ไม่มี

<p>แนวต้นไม้บริเวณทางไปหน้าเหมือง</p>

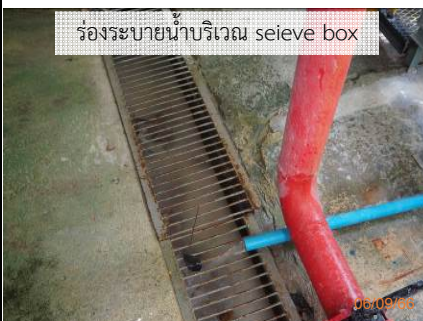
มาตรการป้องกันและแก้ไขผลกระทบสิ่งแวดล้อม และมาตรการติดตามตรวจสอบผลกระทบสิ่งแวดล้อม	ผลการปฏิบัติตามมาตรการ	ปัญหา อุปสรรค ที่ไม่สามารถปฏิบัติ ตามมาตรการ และแนวทางแก้ไข	ภาพประกอบมาตรการ
<p>1.9 บริเวณโดยรอบโรงแต่งแร่ ให้จัดทำแนวร่องระบายน้ำคอนกรีตปิดล้อม เพื่อรองรับน้ำขุ่นข้นจากกิจกรรมการแต่งแร่ที่อาจจะหกหล่น หรือน้ำขุ่นข้นจากการล้างทำความสะอาดพื้นที่โรงแต่งแร่ ก่อนที่จะระบายลงสู่อ่างเก็บน้ำหุมเวียนเพื่อการแต่งแร่ (อ2) ของโครงการต่อไป</p>	<ul style="list-style-type: none"> <li>- จัดสร้างแนวร่องระบายน้ำคอนกรีต โดยรอบอาคารโรงแต่งแร่ และพื้นที่ที่คาดว่าจะมีการชะล้างน้ำจากการแต่งแร่ เช่น บริเวณ Trommel บริเวณ Thickener และบริเวณ sieve box</li> <li>- จัดสร้างบ่อดักตะกอนคอนกรีต เพื่อดักตะกอนเบื้องต้นจากน้ำขุ่นข้นของกิจกรรมการแต่งแร่ ก่อนที่จะไหลลงสู่บ่อกักเก็บน้ำหุมเวียน อ2 ต่อไป</li> <li>- จัดสร้างร่องระบายน้ำคอนกรีตเพื่อเบี่ยงเบนน้ำจากกิจกรรมการแต่งแร่ รวมถึงน้ำชะล้างภายในโรงแต่งแร่ ให้ไหลลงสู่บ่อกักเก็บน้ำหุมเวียนเพื่อการแต่งแร่ อ2</li> </ul>	- ไม่มี	  <p>ร่องระบายน้ำบริเวณ Trommel</p>   <p>ร่องระบายน้ำบริเวณ Thickener</p>

<p>ร่องระบายน้ำบริเวณ sieve box</p>

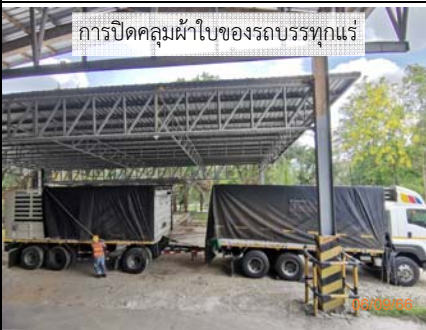
มาตรการป้องกันและแก้ไขผลกระทบสิ่งแวดล้อม และมาตรการติดตามตรวจสอบผลกระทบสิ่งแวดล้อม	ผลการปฏิบัติตามมาตรการ	ปัญหา อุปสรรค ที่ไม่สามารถปฏิบัติ ตามมาตรการ และแนวทางแก้ไข	ภาพประกอบมาตรการ
	<p>ของพนักงานขับรถบรรทุกของบริษัทฯ ให้ตระหนักถึงความปลอดภัย และปฏิบัติตามกฎจราจรอย่างเคร่งครัด กิจกรรม Tool Box ดังกล่าว โครงการจัดขึ้นอย่างน้อยอาทิตย์ละ 1 ครั้ง ในช่วงเช้ามืดก่อนเริ่มปฏิบัติงาน</p> <p>- โครงการได้ตระหนักถึงความปลอดภัยในการจราจรของรถที่สัญจรภายในพื้นที่โครงการและภายนอกพื้นที่โครงการ โดยได้จัดทำป้ายและสัญญาณเตือนการจราจรไว้บริเวณจุดที่มีความเสี่ยงต่อการเกิดอุบัติเหตุ เช่น บริเวณทางแยกภายในพื้นที่โครงการและโรงแต่งแร่ และบริเวณทางแยกที่มีการสัญจรร่วมกับชุมชน และโครงการได้กำหนดให้รถบรรทุกหลีกเลี่ยงการสัญจรในช่วงเวลาเร่งด่วน โดยจัดทำป้ายพร้อมทั้งกำหนดช่วงเวลา</p>	- ไม่มี

<p>การปิดคลุมผ้าใบของรถบรรทุก</p>   <p>กิจกรรม "Tool Box" ของโครงการ</p>

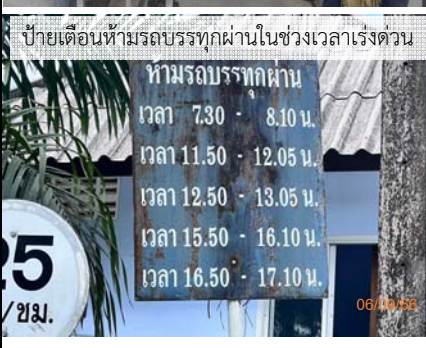
<p>ป้ายเตือนห้ามรถบรรทุกผ่านในช่วงเวลาเร่งด่วน</p> <p>ห้ามรถบรรทุกผ่าน</p> <p>เวลา 7.30 - 8.10 น. เวลา 11.50 - 12.05 น. เวลา 12.50 - 13.05 น. เวลา 15.50 - 16.10 น. เวลา 16.50 - 17.10 น.</p>

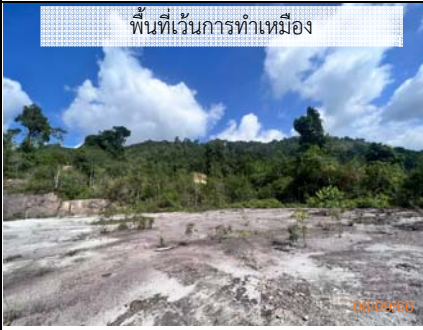
2.4 ให้ดำเนินการปลูกไม้ยืนต้นโตเร็วภายหลังจากรับ ประมาณบัตร์แล้ว (ระยะเตรียมการทำเหมือง) และ ก่อนที่จะมีการดำเนินการโครงการ โดยวิธีการปลูกให้มี ระยะ 2x2 เมตร (400 ต้น/ไร่) ในพื้นที่ที่เว้นการทำ เหมือง รวมทั้งให้มีการบำรุงรักษาดูแลต้นไม้เหล่านั้นให้มี ความเจริญเติบโตที่ดี ทั้งนี้ให้เสนอแผนการปลูกต้นไม้ พร้อมทั้งระบุพันธุ์ไม้พื้นที่ปลูกให้สำนักงานนโยบายและ แผนสิ่งแวดล้อม และกรมป่าไม้ เพื่อพิจารณาความ เหมาะสมก่อนดำเนินการ	- บริษัท ได้ดำเนินการปลูกไม้ยืนต้นโตเร็ว บริเวณด้าน ทิศเหนือของพื้นที่เก็บกองมูลดินทราย ด3 และบริเวณ โดยรอบพื้นที่ ด5 โดยต้นไม้ที่ได้ดำเนินการปลูกเป็นกลุ่ม ไม้ยืนต้นท้องถิ่น ได้แก่ มังคุด ขางนาง พนอง เป็นต้น พร้อมทั้งได้มีการบำรุงรักษาดูแลต้นไม้เหล่านั้นให้มี ความเจริญเติบโตที่ดี ทั้งนี้ให้เสนอแผนการปลูกต้นไม้ พร้อมทั้งระบุพันธุ์ไม้พื้นที่ปลูกให้สำนักงานนโยบายและ แผนทรัพยากรและสิ่งแวดล้อม และกรมป่าไม้ เพื่อ พิจารณาความเหมาะสมก่อนดำเนินการแล้ว	- ไม่มี	<div data-bbox="1659 347 2092 678"> <p>พื้นที่เว้นการทำเหมือง</p>
