ผลการดำเนินการตามมาตรการป้องกันและแก้ไขผลกระทบสิ่งแวดล้อมและ มาตรการตรวจสอบผลกระทบสิ่งแวดล้อม

รายงานผลการปฏิบัติตามมาตรการป้องกันและแก้ไขผลกระทบสิ่งแวดล้อมและมาตรการติดตามตรวจสอบคุณภาพสิ่งแวดล้อม
โครงการ เดอะวิลเลจ รีสอร์ท แอนด์ สปา
ระยะดำเนินการ ประจำปีงบประมาณ 2566

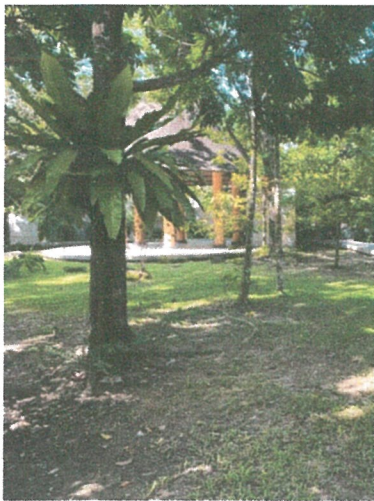
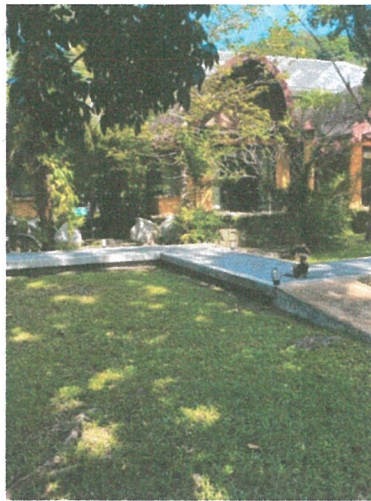
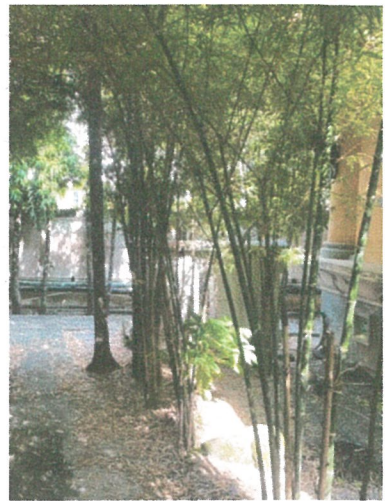
มาตรการป้องกันและแก้ไขผลกระทบสิ่งแวดล้อม	ผลการปฏิบัติตามมาตรการป้องกันและแก้ไขผลกระทบ สิ่งแวดล้อม ช่วงดำเนินการ	ปัญหา อุปสรรค ที่ไม่สามารถปฏิบัติ ตามมาตรการและแนวทางแก้ไข	อ้างอิง
8. ทัศนียภาพ (1) ควบคุมดูแลอาคารและบริเวณต่างๆ ภายในโครงการให้อยู่ ในสภาพดีและสวยงามตามแบบภูมิสถาปัตยกรรมที่ออกแบบไว้ (2) โครงการต้องรักษาสภาพพื้นที่สีเขียวและพื้นที่ว่างให้ได้รับร้อยละ 51.38 ตามที่เสนอนี้ตลอด	- โครงการมีการจัดพื้นที่สีเขียวและตัวอาคารไว้ตามที่มาตรการ กำหนดและมีการดูแล บำรุงรักษาอยู่ตลอดระยะเวลาที่เปิด ดำเนินการ รวมถึงมีการเลือกใช้สีหลังคาและตัวอาคารเป็นสี East Tone ซึ่งมีความกลมกลืนกับสภาพแวดล้อมโดยรวม จึงสามารถ ช่วยลดผลกระทบด้านทัศนียภาพของผู้ที่สัญจรไปมา	-	รูปภาพที่ 2.1 พื้นที่สีเขียว ภายในโครงการ รูปภาพที่ 2.3 สีของตัว อาคาร

รูปภาพที่ 2.1 พื้นที่สีเขียวภายในโครงการ

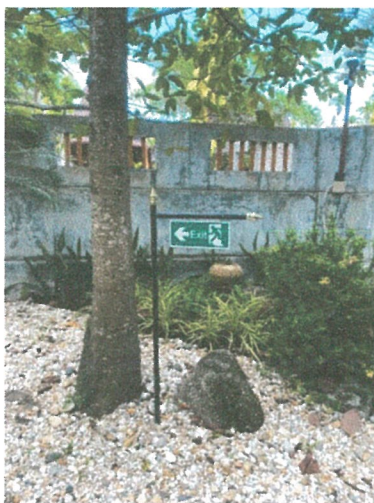
รูปภาพที่ 2.2 ร้วกำแพงคอนกรีตเสริมเหล็ก

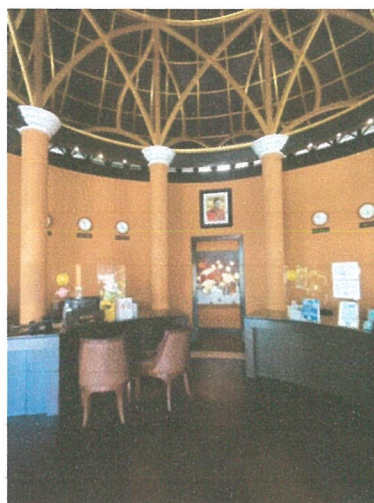
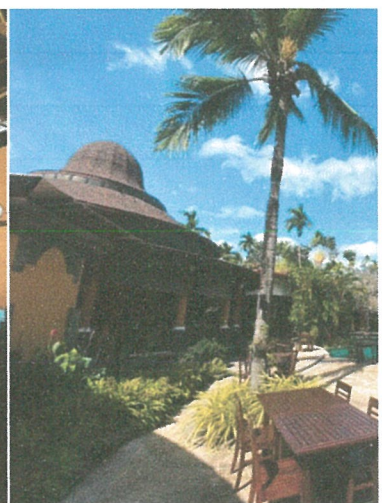
รูปภาพที่ 2.3 สีของตัวอาคาร

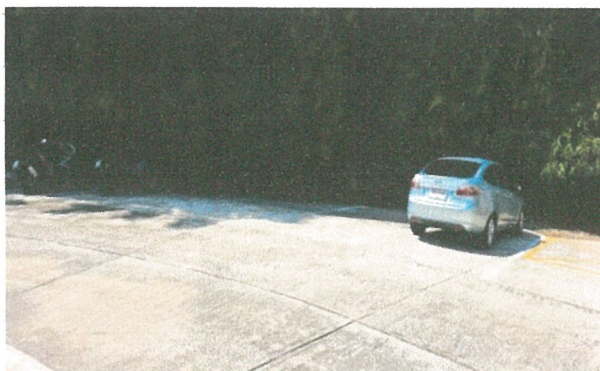
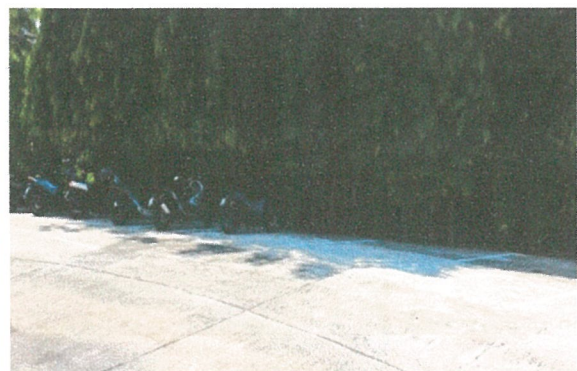
6. การจราจร (1) จำกัดความเร็วของรถไม่ให้เกิน 30 กิโลเมตร/ชั่วโมง บริเวณ จุดเข้า-ออกพื้นที่โครงการ (2) จัดให้มียามรักษาการณ์บริเวณทางเข้า-ออกพื้นที่โครงการ ตลอด 24 ชั่วโมง เพื่อดูแลความปลอดภัยและอำนวยความสะดวก แก่ผู้พักอาศัยและผู้สัญจรไปมา (3) ห้ามมิให้จอดรถในบริเวณถนนสาธารณะด้านหน้าโครงการ เพื่อป้องกันการกีดขวางการจราจร (4) จัดระบบการจราจรให้มีความปลอดภัย โดยการติดตั้งป้าย สัญญาณจราจร บริเวณทางเข้า-ออกพื้นที่โครงการ (5) จัดให้มีที่จอดรถ ซึ่งสามารถจอดรถยนต์ได้จำนวน 19 คัน	ผลการปฏิบัติตามมาตรการป้องกันและแก้ไขผลกระทบสิ่งแวดล้อม ช่วงดำเนินการ - โครงการมีการติดตั้งป้ายจำกัดความเร็วไม่เกิน 30 กม./ชม. ไว้ ภายในบริเวณพื้นที่โครงการ ซึ่งสามารถมองเห็นได้ชัดเจน เพื่อ ควบคุมความเร็วของรถภายในโครงการ - โครงการมีเจ้าหน้าที่รักษาความปลอดภัยคอยอำนวยความสะดวก และจัดระบบการจราจรบริเวณทางเข้า-ออกโครงการ ตลอด 24 ชั่วโมง โดยห้ามมิให้มีการจอดรถในบริเวณถนน สาธารณะด้านหน้าโครงการ เพื่อป้องกันการกีดขวางการจราจร และอุบัติเหตุบนท้องถนน - โครงการมีการติดตั้งป้ายโครงการ ป้ายแสดงทิศทางเดินรถ ภายในโครงการ ซึ่งสามารถมองเห็นได้อย่างชัดเจน และอยู่ใน ระยะทางที่จะชะลอรถได้ทันก่อนเข้าสู่โครงการได้อย่างปลอดภัย - โครงการจัดให้มีพื้นที่จอดรถสำหรับผู้เข้าพักอาศัย อยู่บริเวณ ส่วนหน้าของโครงการ สามารถจอดรถยนต์ได้ประมาณ 19 คัน ซึ่ง เพียงพอต่อความต้องการของผู้ที่เข้ามาพักอาศัยภายในโครงการ	- - - -	รูปภาพที่ 2.5 ป้ายจำกัด ความเร็ว รูปภาพที่ 2.8 เจ้าหน้าที่ รักษาความปลอดภัย รูปภาพที่ 2.6 ป้ายโครงการ รูปภาพที่ 2.7 ป้ายแสดง ทิศทางเดินรถภายใน โครงการ รูปภาพที่ 2.4 พื้นที่สำหรับ จอดรถ

รูปภาพที่ 2.4 พื้นที่สำหรับจอดรถ

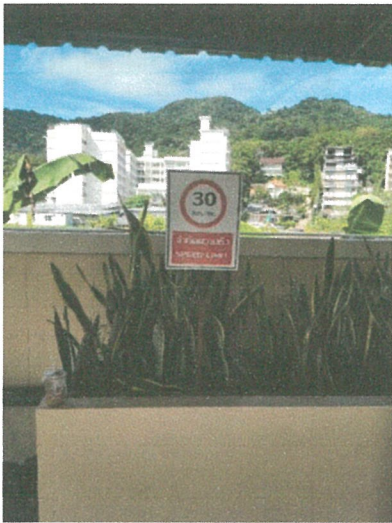
รูปภาพที่ 2.5 ป้ายจำกัดความเร็ว

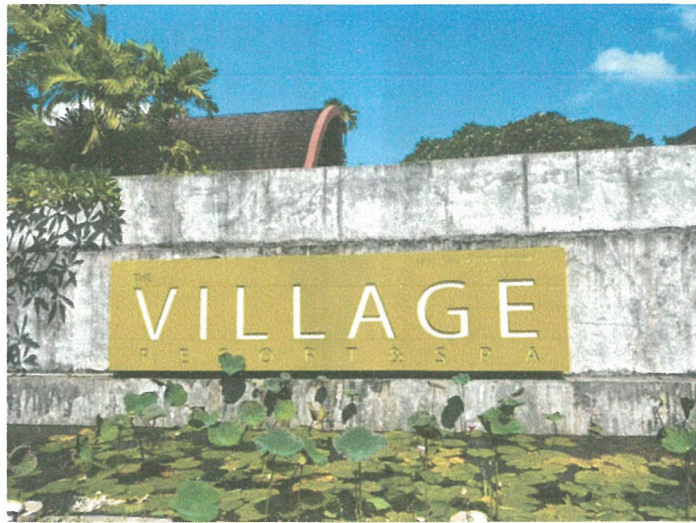
รูปภาพที่ 2.6 ป้ายโครงการ

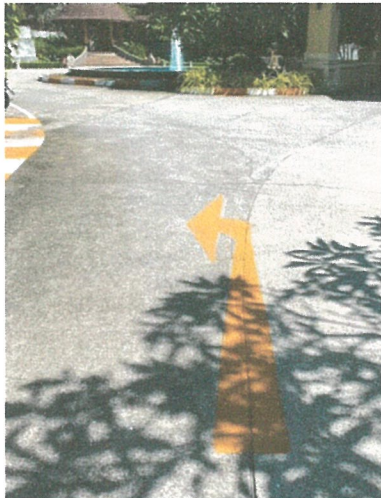
รูปภาพที่ 2.7 ป้ายแสดงทิศทางเดินรถ

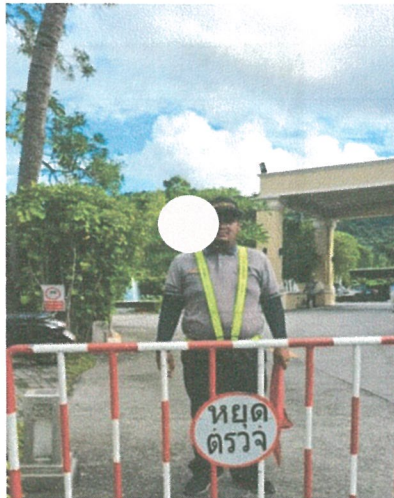
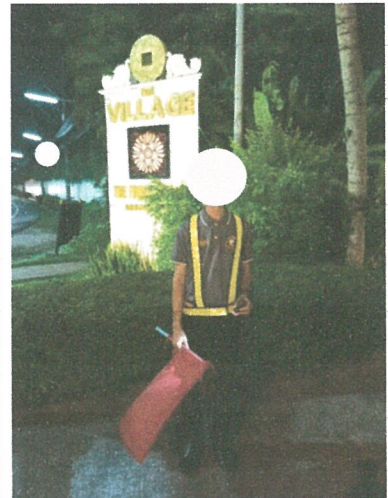
รูปภาพที่ 2.8 เจ้าหน้าที่รักษาความปลอดภัย

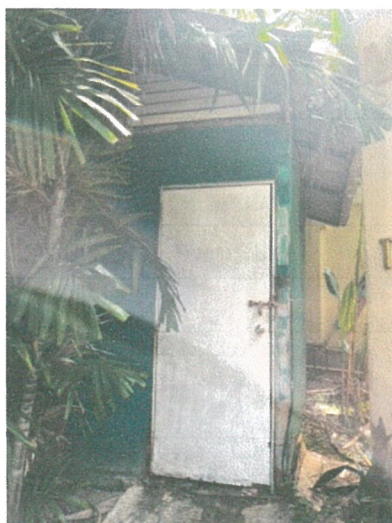
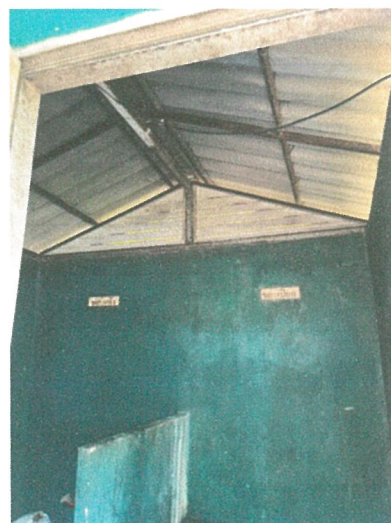
มาตรการป้องกันและแก้ไขผลกระทบสิ่งแวดล้อม	ผลการปฏิบัติตามมาตรการป้องกันและแก้ไขผลกระทบสิ่งแวดล้อม ช่วงดำเนินการ	ปัญหา อุปสรรค ที่ไม่สามารถปฏิบัติ ตามมาตรการและแนวทางแก้ไข	อ้างอิง
<p>5. การจัดการมูลฝอยและสิ่งปฏิกูล</p> <p>(1) จัดให้มีถังรองรับขยะเปียกและถังรองรับขยะแห้ง ขนาด 10 ลิตร อย่างละ 1 ถึง ในแต่ละห้องพัก ซึ่งสามารถรองรับขยะได้ประมาณ 2 วัน</p> <p>(1) จัดเตรียมถังขยะเพื่อรองรับขยะเปียก ขยะแห้ง และถังสำหรับขวดและกระป๋องขนาด 50 ลิตร/ถึง กระดาษอยู่ทั่วบริเวณของอาคารต้อนรับและสปา และอาคารอบนึ่งประสงค์ จำนวน 20 ถึง ซึ่งสามารถรองรับขยะได้ประมาณ 1,000 ลิตร/วัน</p> <p>(2) จัดให้มีการจัดแยกขยะเปียก ขยะแห้ง และขยะประเภทที่นำกลับมาใช้ประโยชน์ได้ ทุกครั้งก่อนการเก็บขยะในในแต่ละส่วน เพื่อไปเก็บรวบรวมไว้ยังที่พักขยะรวมทุกวัน</p> <p>(3) จัดให้มีห้องพักขยะรวมอยู่บริเวณชั้น 1 ของอาคารอบนึ่งประสงค์ โดยแยกเป็นห้องพักขยะเปียกและขยะแห้งอย่างละ 1 ห้อง จำนวน 1 แห่ง สามารถรองรับขยะที่เกิดขึ้นได้นานประมาณ 13 วัน</p>	<p>สิ่งแวดล้อม ช่วงดำเนินการ</p> <p>- โครงการมีการจัดเตรียมถังรองรับขยะมูลฝอย วางกระจายไว้ตามจุดต่างๆ ภายในโครงการ ตามที่มาตรการกำหนด ในบริเวณห้องพัก, อาคารต้อนรับและสปา และอาคารภัตตราคารและห้องครัว โดยแม่บ้านจะเป็นผู้รวบรวมขยะมูลฝอยจากส่วนต่างๆ ภายในโครงการบรรจุลงถุงดำ พร้อมมัดปากถุงให้เรียบร้อยก่อนนำไปทิ้งรวมไว้ยังห้องพักขยะรวมของโครงการ</p> <p>- โครงการการมีแม่บ้านเป็นผู้ดำเนินการรวบรวมมูลฝอยและคัดแยกประเภทมูลฝอยจากส่วนต่างๆ ภายในโครงการ โดยแยกเป็นขยะเปียก ขยะแห้ง และขยะประเภทที่นำกลับมาใช้ประโยชน์ใหม่ได้นำไปพักไว้ยังห้องพักขยะรวมทุกวัน</p> <p>- ห้องพักขยะรวมของโครงการ ตั้งอยู่ในบริเวณด้านหน้าโครงการติดกับป้อมยาม ริมถนนสาธารณะโยชน จำนวน 2 ห้อง โดยเป็นห้องพักขยะเปียกและแห้งอย่างละ 1 ห้อง แต่ละห้องมีประตูปิดมิดชิด</p>	<p>-</p> <p>-</p> <p>-</p>	<p>รูปภาพที่ 2.10 ถึงขยะภายในโครงการ</p> <p>รูปภาพที่ 2.11 การเก็บขนมูลฝอยจากส่วนต่างๆ ภายในโครงการ</p> <p>รูปภาพที่ 2.11 การเก็บขนมูลฝอยจากส่วนต่างๆ ภายในโครงการ</p> <p>รูปภาพที่ 2.9 ห้องพักขยะรวม</p>

รูปภาพที่ 2.9 ห้องพักขยะรวม

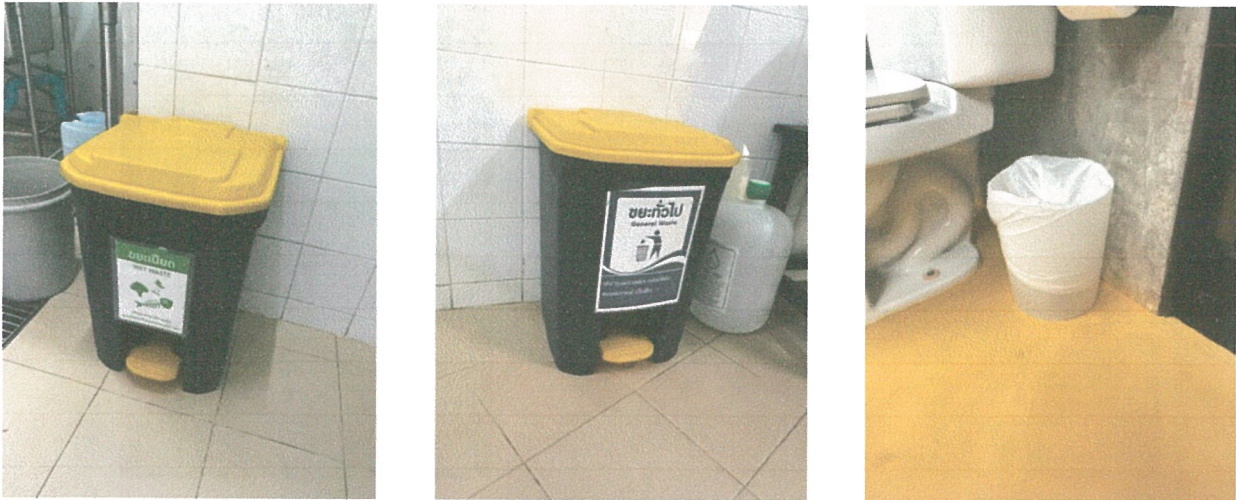
รูปภาพที่ 2.10 ถังขยะภายในโครงการ

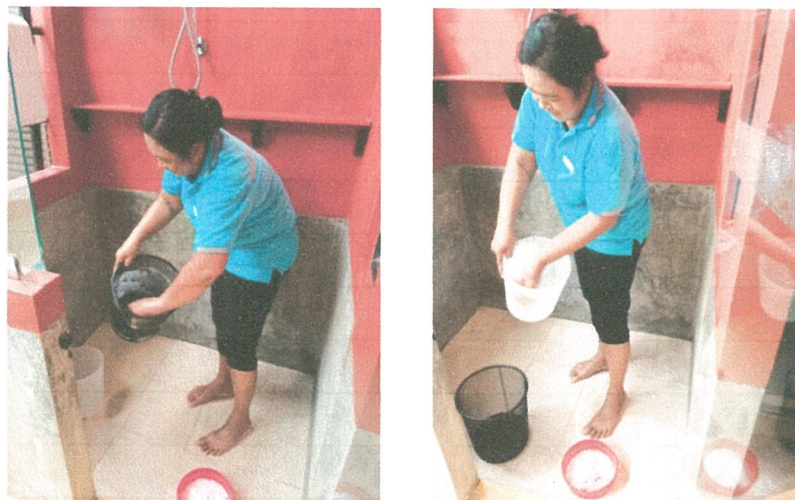
รูปภาพที่ 2.11 การเก็บขนมูลฝอยจากส่วนต่างๆ ภายในโครงการ

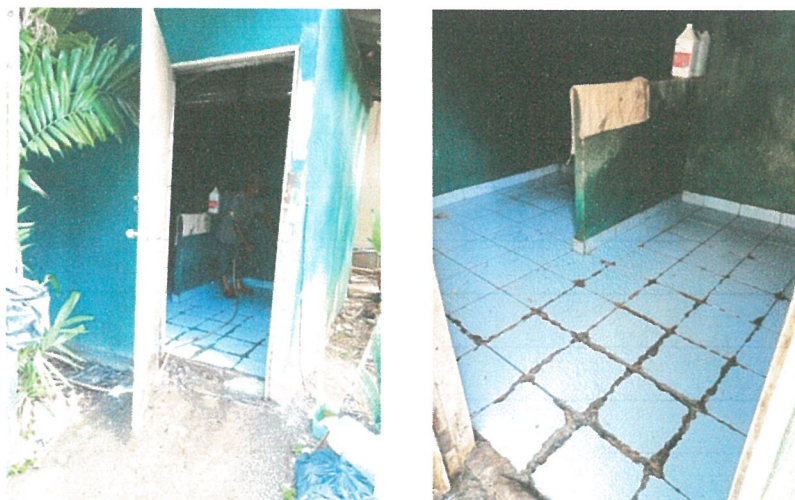
มาตรการป้องกันและแก้ไขผลกระทบสิ่งแวดล้อม	ผลการปฏิบัติตามมาตรการป้องกันและแก้ไขผลกระทบสิ่งแวดล้อม ช่วงดำเนินการ	ปัญหา อุปสรรค ที่ไม่สามารถปฏิบัติตามมาตรการและแนวทางแก้ไข	อ้างอิง
<p>5. การจัดกัมพูผลย่อยและสิ่งปฏิกูล (ต่อ)</p> <p>(4) ตรวจสอบไม่ให้มีขยะตกค้างภายในโครงการ หากพบว่ามิใช่ขยะตกค้างให้รีบแจ้งทางเทศบาลตำบลกระนวนเข้าทำการเก็บขนนำไปกำจัดทันที</p> <p>(4) ตรวจสอบถึงขยะขนาดต่างๆ ที่ใช้ในโครงการและที่พักขยะรวมให้มีสภาพที่อยู่เสมอ ถ้ามีการผูกก่อนหรือชำรุดต้องรีบดำเนินการแก้ไขทันที</p> <p>(5) จัดให้มีพนักงานทำความสะอาดที่พักขยะรวมทุกครั้ง หลังจากการเก็บขยะของเทศบาลตำบลกระนวน</p>	<p>ผลการปฏิบัติตามมาตรการป้องกันและแก้ไขผลกระทบสิ่งแวดล้อม</p> <p>สิ่งแวดล้อม ช่วงดำเนินการ</p> <p>- โครงการมีแม่บ้านคอยตรวจสอบปริมาณมูลฝอยทั้งหมดภายในโครงการ และได้ประสานงานกับเทศบาลตำบลกระนวน ให้เข้ามาดำเนินการเก็บขนมูลฝอยทุกวัน แต่ในช่วงที่เทศบาลตำบลกระนวนไม่สามารถเข้ามาดำเนินการได้ โครงการจะจัดจ้างรถเก็บขนมูลฝอยของภาคเอกชนให้เข้ามาดำเนินการแทน</p> <p>- โครงการมีแม่บ้านของโครงการดำเนินการตรวจสอบความเรียบร้อยของห้องพักขยะรวม สภาพของถังขยะ หากพบชำรุดเสียหายจะดำเนินการซ่อมแซมหรือเปลี่ยนใหม่ทันที รวมทั้งดำเนินการคัดแยกมูลฝอย และทำความสะอาด ถังรองรับมูลฝอยห้องพักขยะรวม ทุกครั้งหลังจากรถมาเก็บขนขยะ เพื่อป้องกันกลิ่นรบกวน</p>	<p>-</p> <p>-</p>	<p>เอกสารแนบที่ 7 ใบเสร็จ มูลฝอย รูปภาพที่ 2.26 การขนย้าย มูลฝอย</p> <p>รูปภาพที่ 2.12 การล้างทำความสะอาดห้องพักขยะรวม</p>

รูปภาพที่ 2.12 การล้างทำความสะอาดห้องพักรวม

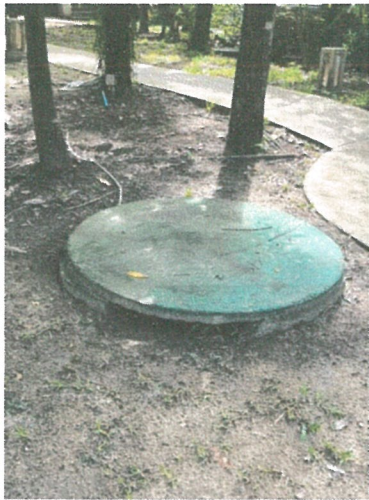
รูปภาพที่ 2.13 บ่อพักน้ำขนาด 1 ลูกบาศก์เมตร

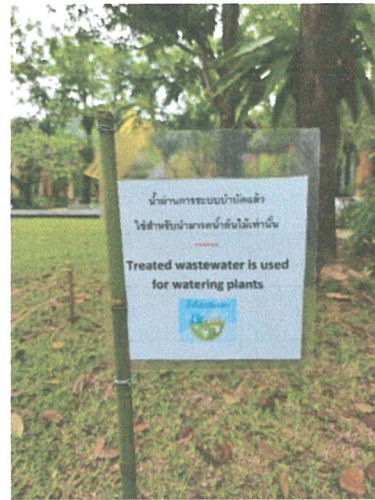
3. คุณภาพน้ำ (ต่อ) (3) จัดให้มีวิศวกรสุขาภิบาลและช่างเทคนิคที่มีความรู้ความชำนาญไว้ดูแล ควบคุม และปรับปรุงคุณภาพระบบบำบัดน้ำเสียให้มีประสิทธิภาพที่อยู่ตลอดเวลา (4) จัดให้มีการตรวจสอบประสิทธิภาพ และสภาพการทำงานทั่วไประบบบำบัดน้ำเสีย ในกรณีที่มีระบบบำบัดน้ำเสียเกิดการเสียหายหรืออุปกรณ์ชำรุดให้รีบดำเนินการแก้ไขทันที (5) จัดให้มีการตรวจสอบคุณภาพน้ำทิ้ง โดยตรวจสอบตามค่ามาตรฐานน้ำทิ้งของอาคารประเภท ค. (6) จัดให้มีการสูบน้ำทิ้งของระบบบำบัดน้ำเสียขึ้นต้นในแต่ละอาคารไปกำจัดอย่างสม่ำเสมอ เพื่อรักษาประสิทธิภาพของระบบ อย่างน้อยเดือนละ 2 ครั้ง โดยขอความอนุเคราะห์จากเทศบาลตำบลกระรอนเข้ามาดำเนินการสูบน้ำทิ้ง (7) จัดให้มีการสูบน้ำทิ้งจากถังเดิมจากถังเดิมอากาศของระบบบำบัดน้ำเสียรวม ปีละ 6 ครั้ง เพื่อรักษาประสิทธิภาพของเดิมอากาศ โดยใช้เครื่องสูบน้ำที่ติดตั้งไว้ในถังเดิมอากาศ (8) กรณีที่นำน้ำทิ้งของโครงการไปใช้ประโยชน์ เพื่อบำบัดน้ำทิ้ง จะต้องมีป้ายแจ้งรายละเอียดบริเวณสนาม สวนหรืออื่นๆ ให้ผู้ที่อาศัยในโครงการทราบว่าให้นำน้ำทิ้งในการรดน้ำต้นไม้	ผลการปฏิบัติตามมาตรการป้องกันและแก้ไขผลกระทบสิ่งแวดล้อม ช่วงดำเนินการ - โครงการมีเจ้าหน้าที่แผนกช่างเป็นผู้ดูแล ควบคุม ระบบบำบัดน้ำเสียให้สามารถทำงานได้อย่างเต็มประสิทธิภาพเป็นไปตามค่าที่ออกแบบ อยู่ตลอดระยะเวลาที่เปิดดำเนินการ - โครงการมีการจัดจ้างบริษัท บีเค เนเจอร์ ทอรัส จำกัด ให้เข้ามาดำเนินการเก็บตัวอย่างและตรวจวิเคราะห์คุณภาพน้ำในรายการความเป็นกรดต่าง ค่าบีโอดี ค่าปริมาณสารแขวนลอย ค่าซัลไฟด์ ค่าปริมาณสารละลาย ค่าปริมาณตะกอนหนัก ค่าน้ำมันและไขมัน ค่าทีเคเอ็น และค่าฟิโคลิฟอร์มแบคทีเรียทั้งหมดทุกเดือนตลอดระยะเวลาดำเนินการ - โครงการมีช่างคอยดำเนินการตรวจสอบปริมาณของเกรอะ และตะกอน หากมีปริมาณมากจะดำเนินการติดต่อบริษัทสูบล้างเข้ามาดำเนินการโดยทันที เพื่อรักษาประสิทธิภาพของระบบ	- - -	เอกสารแนบที่ 4 ผลการติดตามตรวจวัดคุณภาพสิ่งแวดล้อมและแบบบันทึก เอกสารแนบที่ 8 ใบเสร็จสูบน้ำทิ้งและตะกอน รูปภาพที่ 2.14 ป้ายแจ้งรายละเอียดน้ำทิ้งที่ใช้สำหรับรดน้ำต้นไม้

รูปภาพที่ 2.14 ป้ายแจ้งรายละเอียดน้ำทิ้งที่ใช้สำหรับรดน้ำต้นไม้

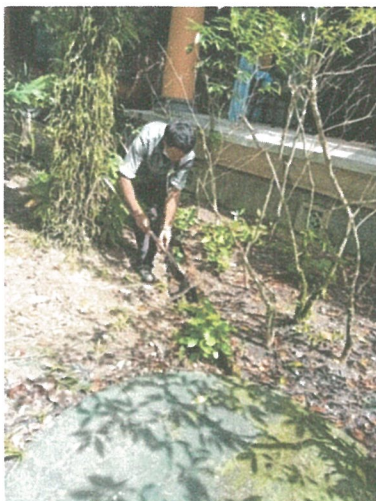
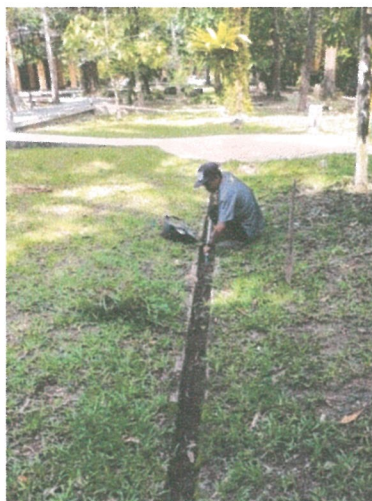
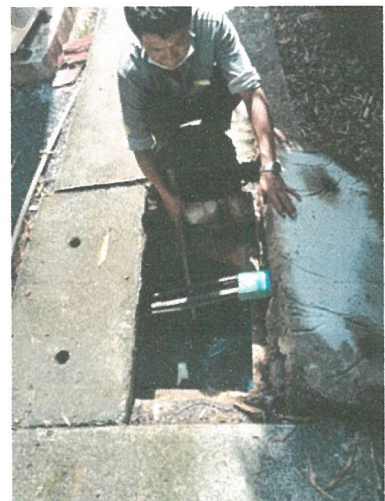
รูปภาพที่ 2.15 การขุดลอกตะกอน

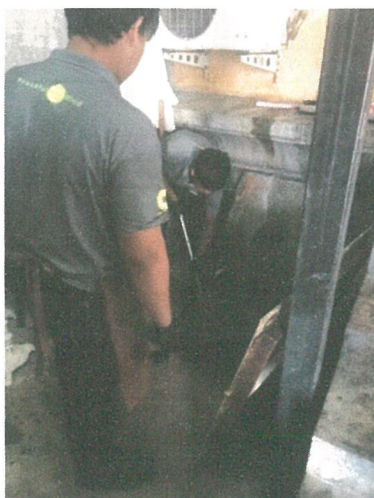
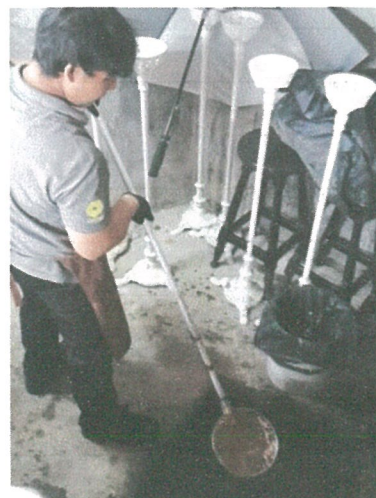
มาตรการติดตามตรวจสอบผลกระทบสิ่งแวดล้อม	ผลการปฏิบัติตามมาตรการติดตามตรวจสอบผลกระทบสิ่งแวดล้อม ช่วงดำเนินการ	ปัญหา อุปสรรค ที่ไม่สามารถปฏิบัติตามมาตรการและแนวทางแก้ไข	อ้างอิง
<p>5. การจัดการมูลฝอยและสิ่งปฏิกูล</p> <p>(1) ทำความสะอาดที่พักรถยนต์และสิ่งปฏิกูลในโครงการทุกครั้งหลังจากมีการเก็บขนมูลฝอย</p> <p>(2) ทำการกำจัดกากตะกอนในถังดักไขมันของห้องครัวและภัตตาคาร และนำไปรวบรวมไว้ที่ห้องพักรถยนต์ของโครงการทุกวัน</p> <p>(3) จัดให้มีการสูบล้างถังดักไขมันของระบบบำบัดน้ำเสีย ขึ้นต้นในแต่ละอาคารไปกำจัดอย่างสม่ำเสมอเพื่อรักษาประสิทธิภาพของระบบ อย่างน้อย 2 เดือน/ครั้ง</p> <p>(4) จัดให้มีการสูบล้างถังดักไขมันจากถังเดิมอากาศของระบบบำบัดน้ำเสียรวม ปีละ 6 ครั้ง</p>	<p>ผลการปฏิบัติตามมาตรการตรวจสอบผลกระทบสิ่งแวดล้อม ช่วงดำเนินการ</p> <ul style="list-style-type: none"> - โครงการมีแผนของโครงการดำเนินการตรวจสอบความเรียบร้อยของห้องพักรถยนต์รวม สภาพของถังขยะ หากพบชำรุดเสียหายจะดำเนินการซ่อมแซมหรือเปลี่ยนใหม่ทันที รวมทั้งดำเนินการคัดแยกมูลฝอย และทำความสะอาด ถังรองรับมูลฝอย ห้องพักรถยนต์รวม ทุกครั้งหลังจากการมาเก็บขนขยะ เพื่อป้องกันกลิ่นรบกวน - โครงการมีเจ้าหน้าที่คอยดำเนินการตรวจสอบปริมาณของไขมันจากบ่อดักไขมัน (Grease Trap) ทุกวัน หากมีปริมาณมากจะทำ การดักไขมันโดยทันที - โครงการมีช่างคอยดำเนินการตรวจสอบปริมาณของเกรอะ และตะกอน หากมีปริมาณมากจะดำเนินการติดต่อบริษัทผู้ปฏิบัติงาน มาดำเนินการโดยทันที เพื่อรักษาประสิทธิภาพของระบบ 	<p>-</p> <p>-</p> <p>-</p>	<p>รูปภาพที่ 2.12 การล้างทำความสะอาดห้องพักรถยนต์รวม</p> <p>รูปภาพที่ 2.16 การดักกากไขมัน</p> <p>เอกสารแนบที่ 8 ใบเสร็จสูบล้างและตะกอน</p>

รูปภาพที่ 2.16 การตักไขมัน

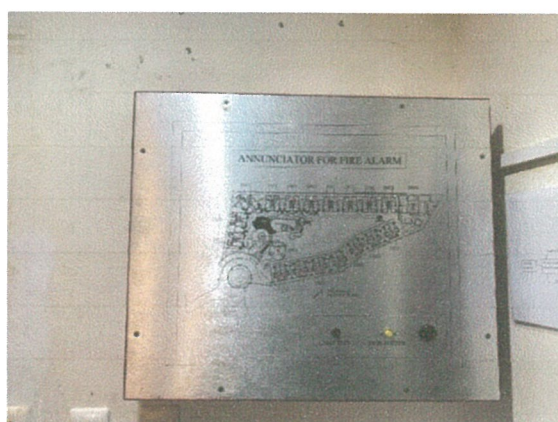
รูปภาพที่ 2.18 แผนผังตำแหน่งที่ติดตั้งอุปกรณ์ดับเพลิงต่างๆ

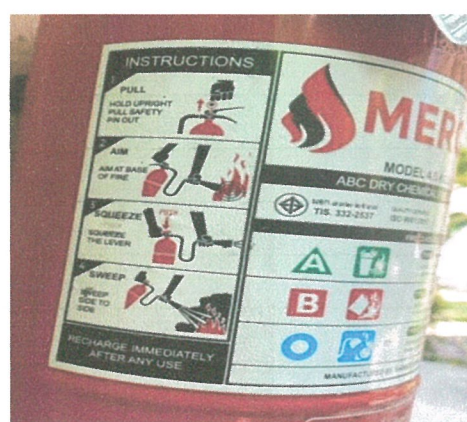
มาตรการป้องกันและแก้ไขผลกระทบสิ่งแวดล้อม	ผลการปฏิบัติตามมาตรการป้องกันและแก้ไขผลกระทบสิ่งแวดล้อม ช่วงดำเนินการ	ปัญหา อุปสรรค ที่ไม่สามารถปฏิบัติ ตามมาตรการและแนวทางแก้ไข	อ้างอิง
<p>7. การป้องกันอัคคีภัย (ต่อ)</p> <p>(4) โครงการต้องจัดให้มีระบบป้องกันอันตรายจากฟ้าผ่า ซึ่งประกอบด้วยสายล่อฟ้า สายตัวนำ สายนำลงดิน และหลักสายดินที่เชื่อมโยงกันเป็นระบบ</p> <p>(5) จัดให้มีการตรวจสอบระบบป้องกันอัคคีภัยทุกๆ 6 เดือน เพื่อให้สามารถใช้งานได้เสมอ หากพบอุปกรณ์มีความเสียหายหรือใช้การไม่ได้ให้รีบดำเนินการแก้ไขทันที</p> <p>(6) ติดป้ายแนะนำการใช้อุปกรณ์แต่ละชนิดไว้บริเวณที่อุปกรณ์นั้นติดตั้งอยู่ เพื่อให้ผู้ที่อยู่ใกล้จุดเกิดเหตุสามารถอ่านและทำความเข้าใจ สามารถใช้งานได้ทันที</p> <p>(7) จัดให้มีการอบรมวิธีการใช้อุปกรณ์ และฝึกซ้อมการอพยพเมื่อเกิดเพลิงไหม้ให้เจ้าหน้าที่ ทุกๆ 1 ปี/ครั้ง เพื่อให้สามารถใช้งานได้ทันที</p>	<p>ผลการปฏิบัติตามมาตรการป้องกันและแก้ไขผลกระทบสิ่งแวดล้อม ช่วงดำเนินการ</p> <ul style="list-style-type: none"> - โครงการมีการติดตั้งระบบป้องกันอันตรายจากฟ้าผ่า ซึ่งประกอบด้วยสายล่อฟ้า สายตัวนำ สายนำลงดิน ตามที่มาตรฐานกำหนด - โครงการมีการตรวจสอบประสิทธิภาพการทำงานของระบบป้องกันและระบบอัคคีภัย โดยดำเนินการ 3 เดือน/ครั้ง เพื่อให้สามารถทำงานได้อย่างเต็มประสิทธิภาพ หากพบชำรุดเสียหายจะดำเนินการซ่อมแซมหรือเปลี่ยนใหม่โดยทันที - โครงการมีการติดตั้งป้ายแสดงวิธีการใช้อุปกรณ์ดับเพลิงไว้บริเวณจุดติดตั้งอุปกรณ์ทุกจุด ซึ่งสามารถมองเห็นได้ชัดเจน - โครงการมีการจัดอบรมวิธีการใช้อุปกรณ์ของระบบป้องกันอัคคีภัย และฝึกซ้อมเรื่องการซ้อมอพยพย้ายคน เมื่อเกิดเพลิงไหม้แก่เจ้าหน้าที่ของโครงการ ทุกๆ 1 ปี/ครั้ง โดยได้ดำเนินการแล้ว เมื่อวันที่ 1-2 พฤศจิกายน 2566 	-	<p>-</p> <p>เอกสารแนบที่ 5 รายงานการตรวจสอบอุปกรณ์ป้องกันและแจ้งเหตุอัคคีภัย</p> <p>รูป ภาพ ที่ 2.22 การตรวจสอบอุปกรณ์ป้องกันและแจ้งเหตุอัคคีภัย</p> <p>รูปภาพที่ 2.19 ป้ายแสดงวิธีการใช้งานอุปกรณ์ดับเพลิง</p> <p>รูปภาพที่ 2.25 การฝึกอบรมอัคคีภัย</p>

รูปภาพที่ 2.19 ป้ายแสดงวิธีการใช้งาน

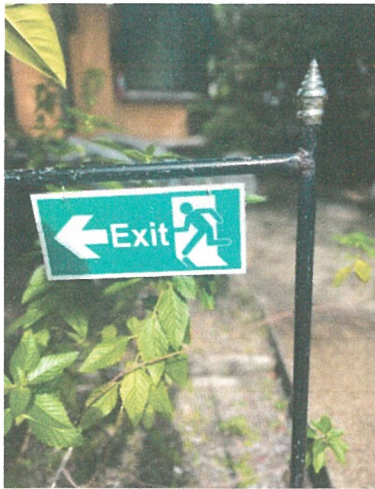
มาตรการป้องกันและแก้ไขผลกระทบสิ่งแวดล้อม	ผลการปฏิบัติตามมาตรการป้องกันและแก้ไขผลกระทบสิ่งแวดล้อม ช่วงดำเนินการ	ปัญหา อุปสรรค ที่ไม่สามารถปฏิบัติ ตามมาตรการและแนวทางแก้ไข	อ้างอิง
<p>7. การป้องกันอัคคีภัย</p> <p>(1) โครงการต้องติดตั้งเครื่องดับเพลิงแบบมือถือชนิดผงเคมีแห้ง ในแต่ละอาคาร ประกอบด้วย อุปกรณ์ส่งเสียงหรือสัญญาณ ให้คนที่อยู่ในอาคารได้ยินหรือทราบทั่วถึง พร้อมทั้งส่งสัญญาณไปยังแผนกควบคุมกลางที่จะมีเจ้าหน้าที่รักษาความปลอดภัยคอยรักษาการณ์ตลอด 24 ชั่วโมง ซึ่งอยู่ในอาคารต้อนรับ โดยอุปกรณ์แจ้งเหตุจะมีทั้งระบบแจ้งเหตุเพลิงไหม้อัตโนมัติ ได้แก่ เครื่องจับควัน ซึ่งจะติดตั้งในห้องพักทุกห้องของบังกะโลแบบ A และบังกะโลแบบ B อีกทั้งยังมีระบบแจ้งเหตุใช้มือ เพื่อให้อุปกรณ์ส่งเสียงหรือส่งสัญญาณทำงาน (Fire Alarm) ซึ่งติดตั้งไว้ทุกอาคาร</p> <p>(2) โครงการต้องติดตั้งแบบแปลนแผนผังของโครงการพร้อมกับแสดงตำแหน่งที่ตั้งอุปกรณ์ดับเพลิงต่างๆ</p> <p>(3) โครงการต้องจัดให้มีระบบไฟสำรองบริเวณทางเดินที่ใช้แบบเตอร์ สำหรับให้มองเห็นช่องทางเดินในขณะเพลิงไหม้หรือกรณีไฟฟ้าดับ พร้อมป้ายบอกทางออกที่ชัดเจน</p>	<p>ผลกระทบจากการป้องกันและแก้ไขผลกระทบสิ่งแวดล้อม</p> <ul style="list-style-type: none"> - โครงการมีการติดตั้งระบบป้องกันและแจ้งเตือนอัคคีภัยภายในโครงการ ตามที่มาตรการกำหนด โดยกระจายไว้ตามจุดต่างๆ ทั่วทุกอาคาร เป็นไปตามกฎกระทรวงฉบับที่ 39 (พ.ศ. 2537) และฉบับที่ 47 (พ.ศ. 2540) ออกตามความในพระราชบัญญัติควบคุมอาคาร พ.ศ. 2522 - โครงการมีการติดตั้งแบบแปลน แผนผังตำแหน่งที่ตั้งอุปกรณ์ดับเพลิงต่างๆ ภายในโครงการ ไว้บริเวณประตูห้องพักซึ่งสามารถมองเห็นได้ชัดเจน - โครงการมีการติดตั้งระบบไฟสำรองบริเวณทางเดินที่ใช้แบบเตอร์ สำหรับให้มองเห็นช่องทางเดินในขณะเพลิงไหม้หรือกรณีไฟฟ้าดับ พร้อมป้ายบอกทางออกที่ชัดเจน 	-	<p>รูปภาพที่ 2.17 อุปกรณ์ป้องกันและแจ้งเตือนอัคคีภัย</p> <p>รูปภาพที่ 2.18 แผนผังตำแหน่งที่ตั้งตั้งอุปกรณ์ดับเพลิงต่างๆ</p> <p>รูปภาพที่ 2.21 ระบบไฟสำรองบริเวณทางเดิน</p> <p>รูปภาพที่ 2.20 ป้ายทางออกฉุกเฉิน</p>

รูปภาพที่ 2.20 ป้ายทางออกฉุกเฉินอุปกรณ์ดับเพลิง

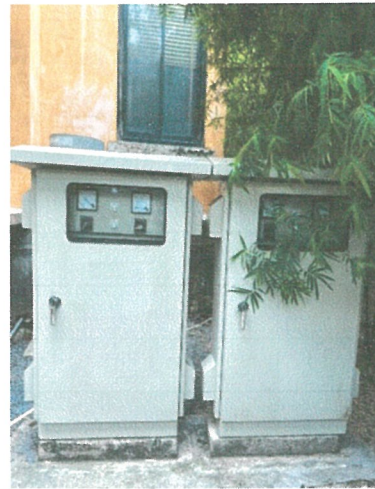
รูปภาพที่ 2.21 ระบบไฟฟ้าและไฟฟ้าสำรองบริเวณทางเดิน

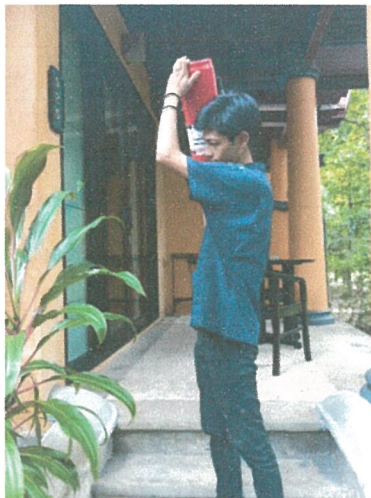
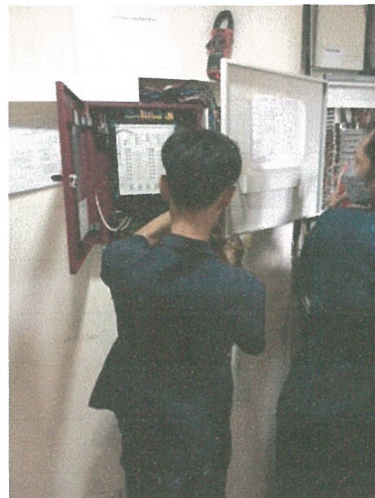
6. การจรรยาบรรณ ไม่มีมาตรการกำหนด	- ไม่มีมาตรการกำหนด	-	-
7. การป้องกันอัคคีภัย (1) มีการตรวจสอบอุปกรณ์เตือนภัยและป้องกันอัคคีภัยว่าอยู่ในสภาพที่ใช้งานได้ ความถี่ 2 ครั้ง/ปี (2) จัดให้มีการซ้อมแผนดับเพลิงอย่างน้อย ปีละ 1 ครั้ง	<ul style="list-style-type: none"> - โครงการมีการตรวจสอบประสิทธิภาพการทำงานของระบบป้องกันและระงับอัคคีภัย โดยดำเนินการ 3 เดือน/ครั้ง เพื่อให้สามารถทำงานได้อย่างเต็มประสิทธิภาพ หากพบชำรุดเสียหายจะดำเนินการซ่อมแซมหรือเปลี่ยนใหม่โดยทันที - โครงการมีการจัดอบรมวิธีการใช้อุปกรณ์ของระบบป้องกันอัคคีภัย และฝึกอบรมเรื่องการอพยพย้ายคน เมื่อเกิดเพลิงไหม้แก่เจ้าหน้าที่ของโครงการ ทุกๆ 1 ปี/ครั้ง โดยได้ดำเนินการแล้ว เมื่อวันที่ 1-2 พฤศจิกายน 2566 	-	เอกสารแนบที่ 5 รายงานการตรวจสอบอุปกรณ์ป้องกันและแจ้งเตือนอัคคีภัย รูป ภาพที่ 2.22 การตรวจสอบอุปกรณ์ป้องกันและแจ้งเตือนอัคคีภัย รูป ภาพที่ 2.25 การฝึกอบรมอัคคีภัย

รูปภาพที่ 2.22 การตรวจสอบอุปกรณ์และแจ้งเตือนอัคคีภัย

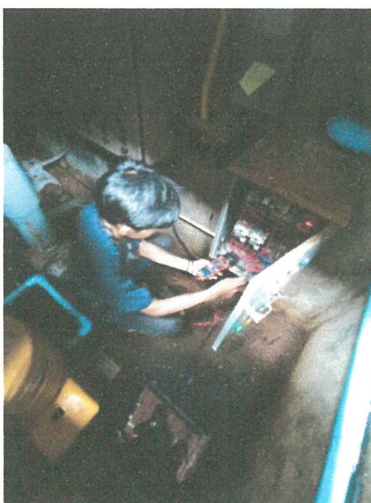
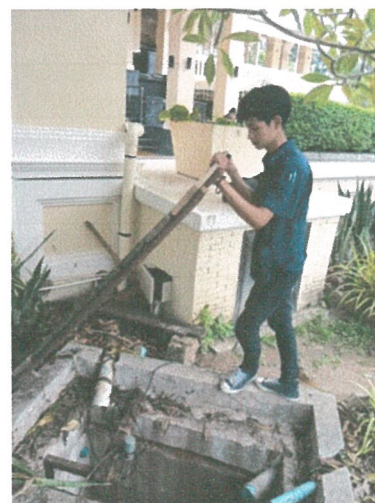
รูปภาพที่ 2.23 การตรวจสอบระบบบำบัดน้ำเสีย

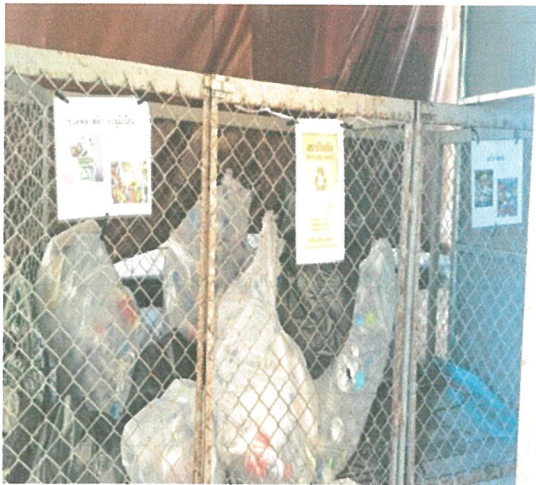
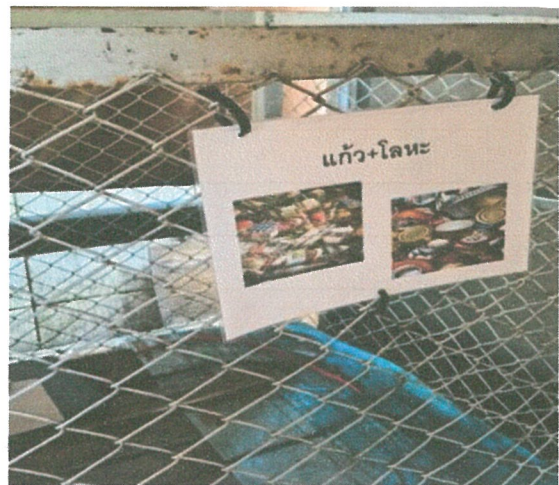
รูปภาพที่ 2.24 ป้ายรณรงค์คัดแยกขยะ

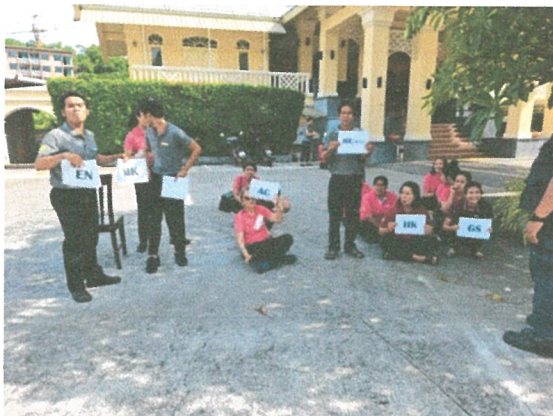
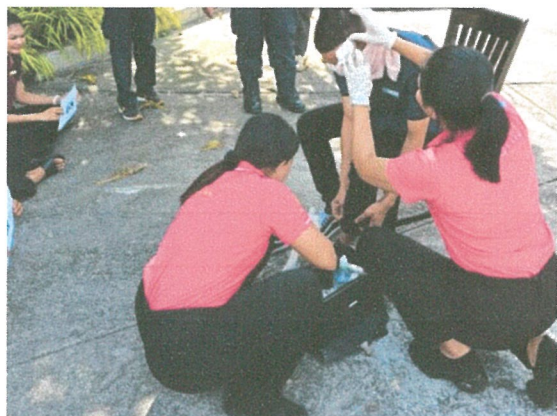
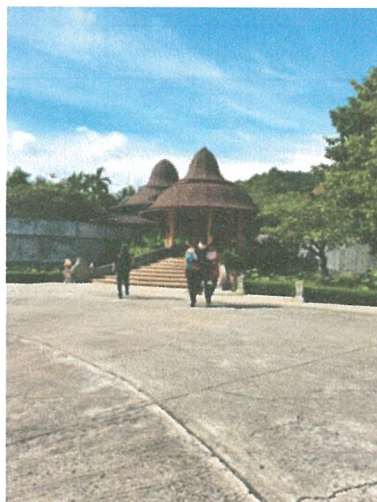
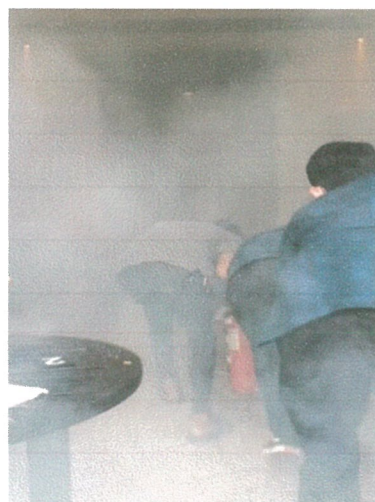
รูปภาพที่ 2.25 การฝึกอบรมอัคคีภัย

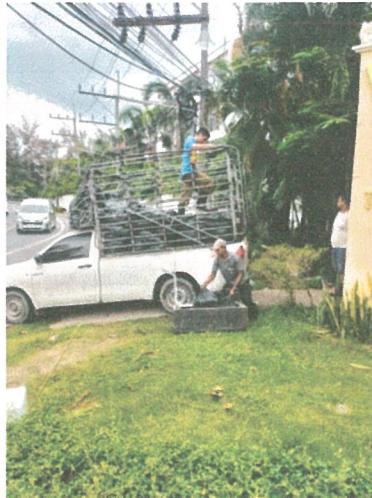
รูปภาพที่ 2.26 การขนย้ายมูลฝอย
