## ภาคผนวกที่ 7

ภาพถ่ายผลการปฏิบัติตามมาตรการป้องกันและแก้ไขผลกระทบสิ่งแวดล้อม และมาตรการติดตามตรวจสอบคุณภาพสิ่งแวดล้อม  
โครงการ KAVE POP SALAYA (เคฟ ป๊อป ศาลายา) (ระยะก่อสร้าง)  
ประจำเดือนกรกฎาคม-ธันวาคม 2566

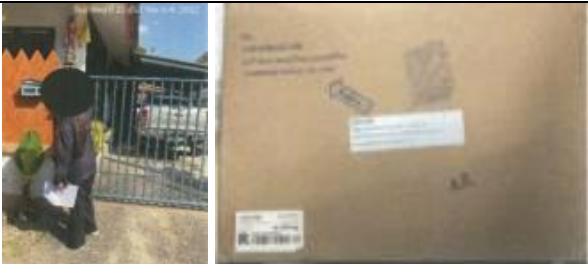
<p>รูปที่ ๗7.1 การประชาสัมพันธ์โครงการก่อนการก่อสร้าง และการจัดส่งเอกสารประชาสัมพันธ์ต่างๆ ทางไปรษณีย์</p>	<p>รูปที่ ๗7.2 ป้ายการประชาสัมพันธ์บริเวณด้านหน้าโครงการ</p>

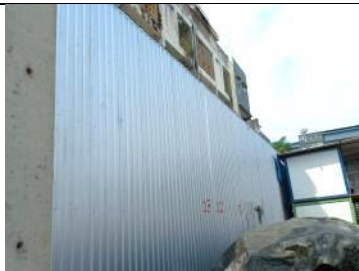
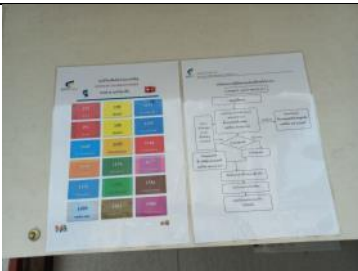
<p>รูปที่ ๗7.7 รั้ว Metal Sheet</p>	<p>รูปที่ ๗7.8 ป้ายช่องทางการประสานกับหน่วยงานต่างๆ</p>

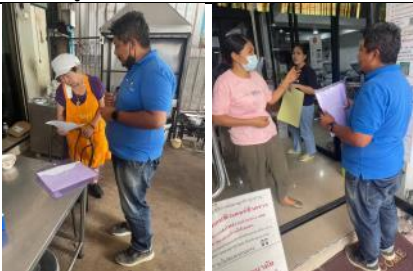
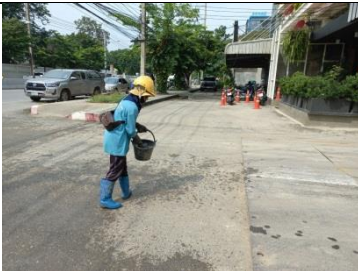
<p>รูปที่ ๗7.9 เจ้าหน้าที่จากโครงการเข้าพบผู้พักอาศัยข้างเคียงเป็นประจำ</p>	<p>รูปที่ ๗7.10 เจ้าหน้าที่คอยพรมน้ำ</p>

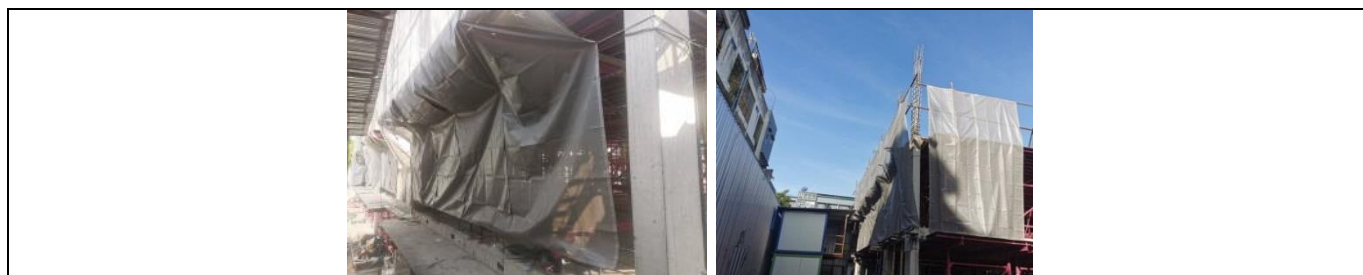
รูปที่ ๗7.11 ผ้าใบก่อสร้าง Mesh Sheet

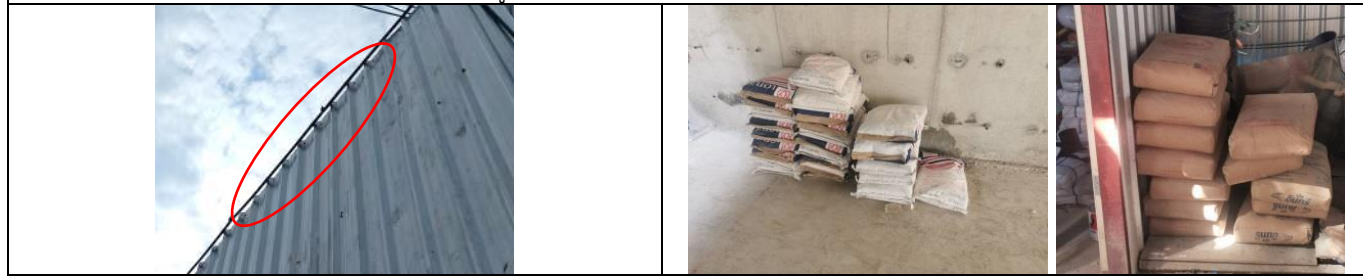
รูปที่ ๗7.12 หัวฉีดสเปรย์น้ำ (Spray Nozzles)

รูปที่ ๗7.13 ปูนซีเมนต์ผง

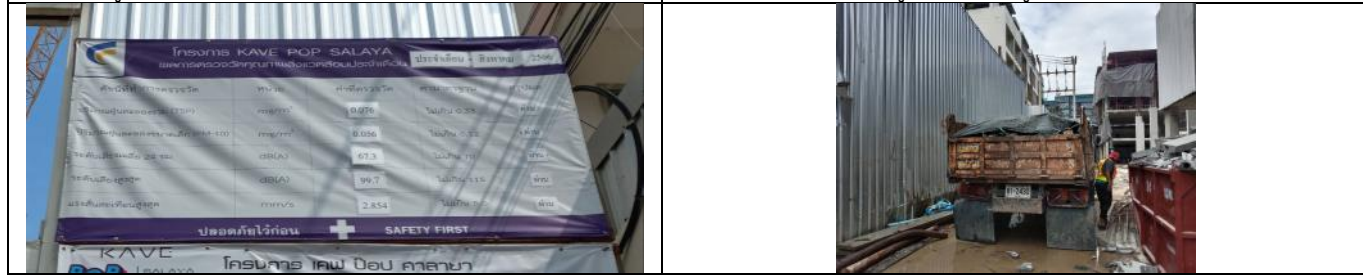
รูปที่ ๗7.14 ป้ายประชาสัมพันธ์ผลการตรวจวัดคุณภาพสิ่งแวดล้อม

รูปที่ ๗7.15 ผ้าใบคลุมรถบรรทุก

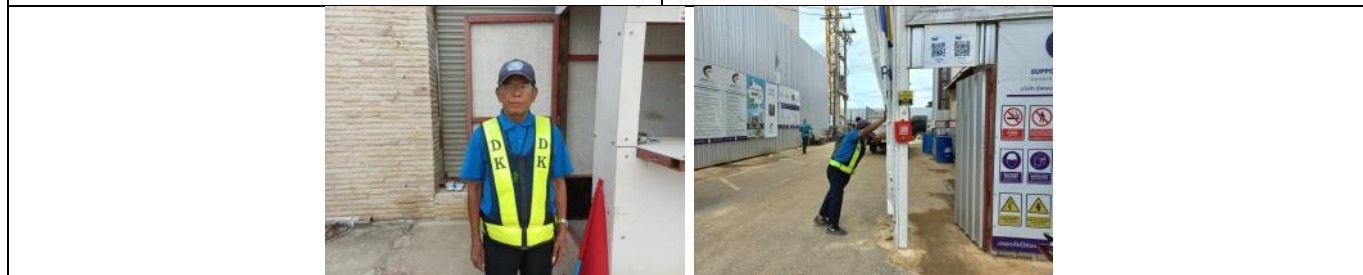
รูปที่ ๗7.16 เจ้าหน้าที่รักษาความปลอดภัย

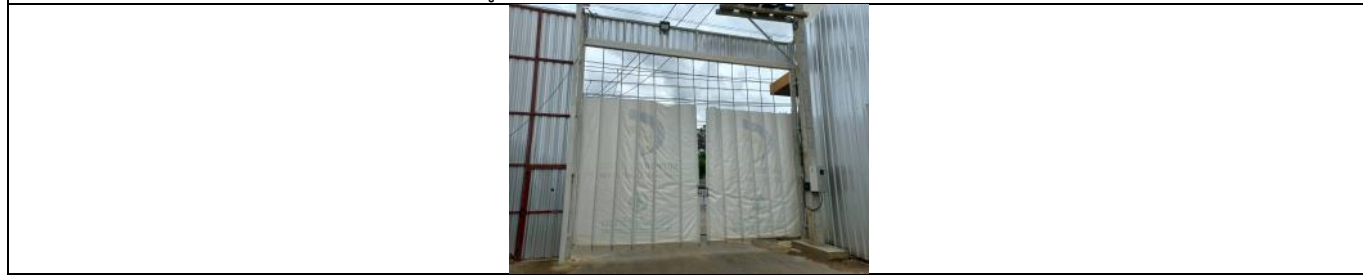
รูปที่ ๗7.17 บริเวณปากทางเข้า-ออกโครงการให้ปิดที่ตลอดเวลา

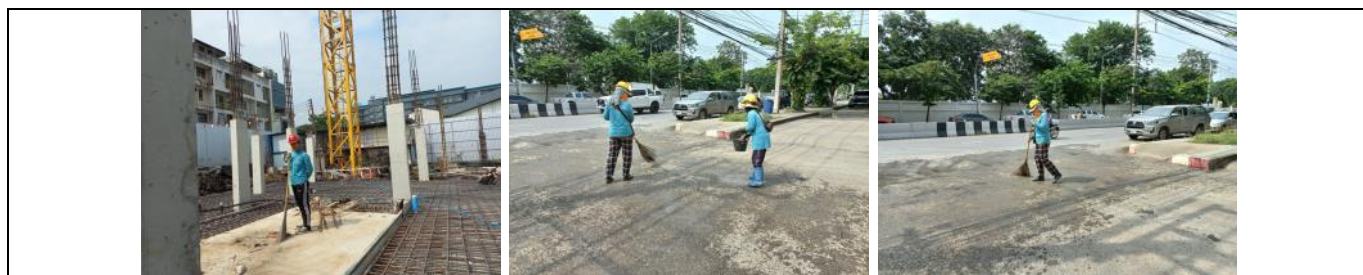
รูปที่ ๗7.18 เจ้าหน้าที่กวาดทำความสะอาดพื้นผิว

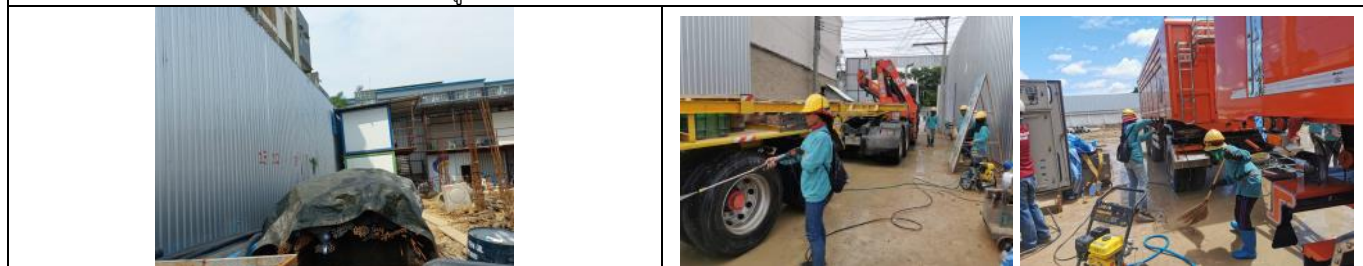
รูปที่ ๗7.19 พื้นที่กองเศษวัสดุก่อสร้าง

รูปที่ ๗7.20 การล้างล้อรถก่อนออกนอกพื้นที่โครงการ

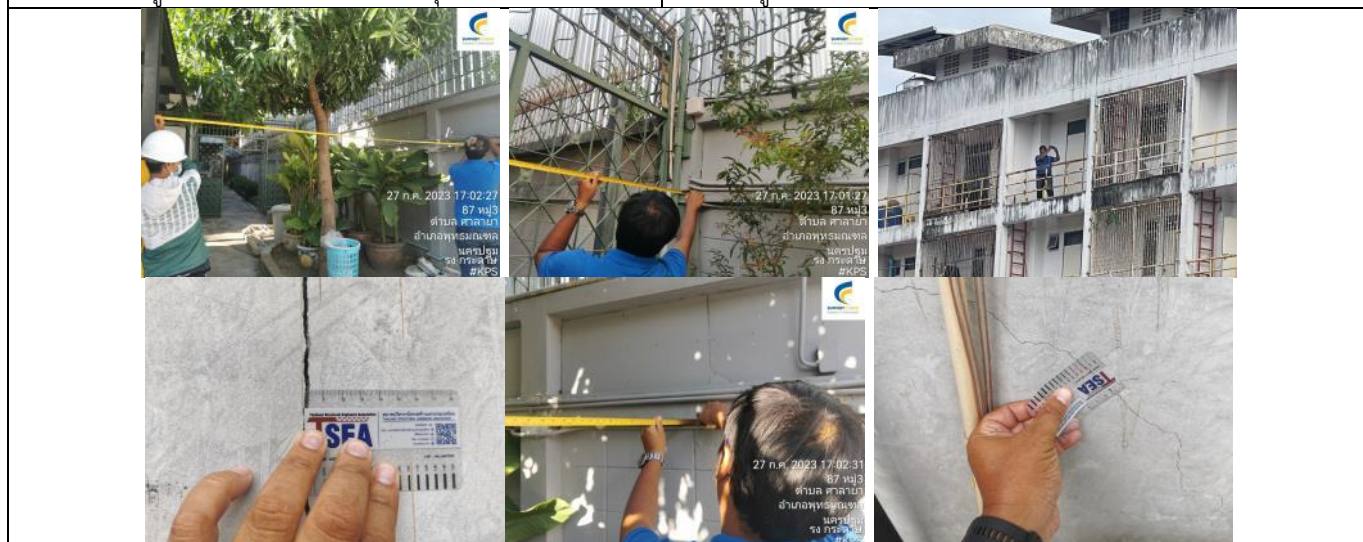
รูปที่ ๗7.21 การสำรวจ/ถ่ายภาพสภาพรั้ว กำแพงบ้าน และตัวอาคารก่อนก่อสร้าง

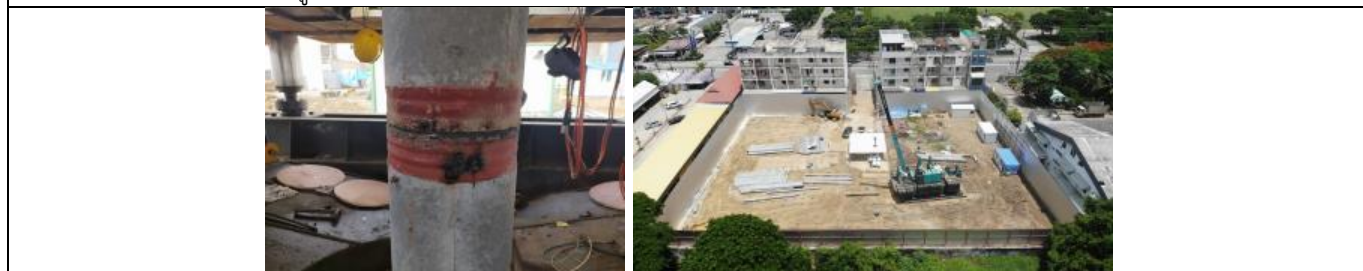
รูปที่ ๗7.22 การใช้เสาเข็มแบบกด JIP (Jack In Pile)  
ในช่วงก่อสร้างฐานราก
