โครงการ TERRA RESIDENCE I (เทอร์รา เรสซิเดนซ์ 1) เป็นโครงการที่พัฒนาขึ้นโดย บริษัท เทอร์รา ดีเวลลอปเม้นท์ จำกัด มีวัตถุประสงค์ที่จะสร้างอาคารที่พักอาศัยประเภทอาคารชุด เพื่อรองรับความต้องการของผู้พักอาศัย โดยมีกลุ่มเป้าหมายหลักเป็นกลุ่มผู้ปกครองนักศึกษาที่มีความประสงค์จะซื้อห้องชุด เพื่อให้บุตรหลานอยู่อาศัย เนื่องจากอยู่ใกล้มหาวิทยาลัยธรรมศาสตร์ ศูนย์รังสิต ตลอดจนเพื่อรองรับบุคลากรของมหาวิทยาลัย รวมถึงบุคคลทั่วไปที่ต้องการที่พักที่ไม่ห่างจากที่ทำงาน หรือผู้ที่มิที่พักอาศัยบริเวณใกล้เคียงที่ต้องการพื้นที่ในการขยายครอบครัว รวมถึงผู้ที่ไม่ใช่ที่อยู่เป็นของตนเองแต่ต้องอาศัยเช่าที่พักในบริเวณโดยรอบ และต้องการหาที่อยู่อาศัยเป็นของตนเอง โดยที่ตั้งโครงการถือเป็นพื้นที่ที่มีระบบสาธารณูปโภคและสาธารณูปการต่าง ๆ อย่างครบครัน อีกทั้งยังเดินทางสะดวกสามารถเดินทางเข้า-ออกเมืองด้วยถนนสายหลัก รวมถึงมีแหล่งศูนย์การค้า (ฟิวเจอร์พาร์ค รังสิต เมเจอร์ รังสิต และเซียร์ รังสิต) ที่สามารถตอบสนองการใช้ชีวิตประจำวันได้เป็นอย่างดี

รายงานฉบับนี้เป็นรายงานผลการปฏิบัติตามมาตรการป้องกันและแก้ไขผลกระทบสิ่งแวดล้อมและมาตรการติดตามตรวจสอบผลกระทบสิ่งแวดล้อม ประจำเดือนกรกฎาคม - ธันวาคม พ.ศ. 2566 โดยทางบริษัท เทอร์รา ดีเวลลอปเม้นท์ จำกัด ได้มอบหมายให้บริษัท เอนไวรอนเมนทัล มูฟเม้นท์ จำกัด เป็นผู้ดำเนินการติดตามตรวจสอบการป

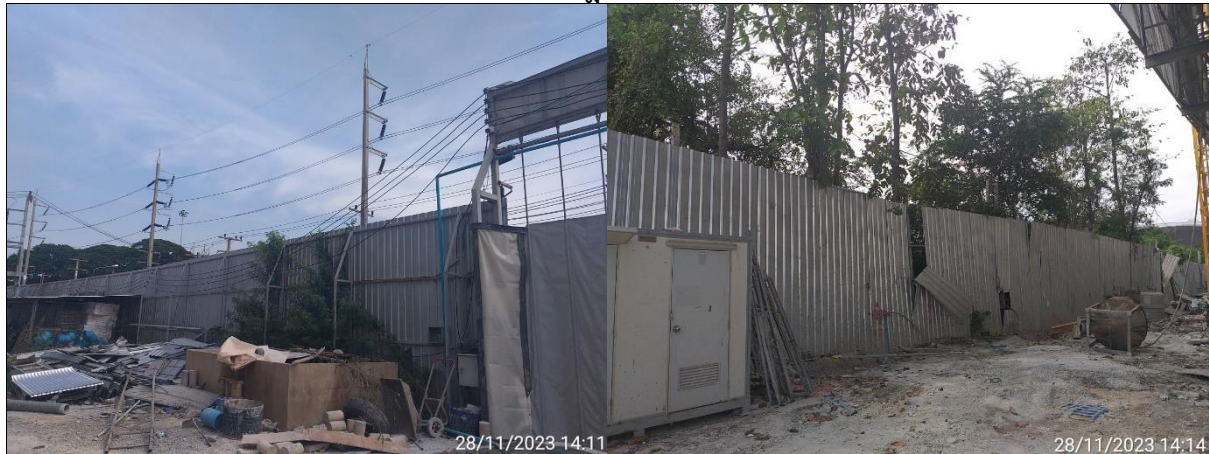
| องค์ประกอบทางสิ่งแวดล้อม | มาตรการป้องกันและแก้ไขผลกระทบสิ่งแวดล้อม | รายละเอียดการปฏิบัติงาน<br>✓ ปฏิบัติสอดคล้องตามมาตรการ X ไม่ปฏิบัติตามมาตรการ<br>○ มีการปฏิบัติตามมาตรการอื่นทดแทนมาตรการที่เสนอไว้<br>N/A มาตรการที่ยังไม่ถึงเวลาดำเนินการ | | ปัญหา อุปสรรคและการแก้ไข | หลักฐานอ้างอิง |
|---|--|---|--|--|--|
| 1.1 สภาพภูมิประเทศ | 1. จัดทำรั้ว Metal Sheet โดยรอบแนวเขตพื้นที่ก่อสร้าง ความสูง 6 เมตร เพื่อกำหนดขอบเขตพื้นที่ก่อสร้างให้ชัดเจน | ○ | จากการสำรวจพื้นที่เมื่อวันที่ 28 พฤศจิกายน พ.ศ.2566 พบว่าทางโครงการได้มีการจัดทำรั้ว Metal Sheet ความสูง 4 เมตร โดยรอบแนวเขตพื้นที่ก่อสร้าง (แสดงดังรูปที่ 2-1) | ควรพิจารณาปรับเปลี่ยนรั้ว Metal sheet ให้มีความสูงตามมาตรการเพื่อควบคุมระดับของผลกระทบที่อาจจะเกิดขึ้นจากมลพิษต่างๆ ในการก่อสร้างให้เป็นไปตามแนวทางที่มาตรการกำหนด | รูปที่ 2-1 รั้ว Metal Sheet ความสูง 4 เมตร รอบแนวเขตพื้นที่โครงการ |
| | 3. ปรับสภาพพื้นที่ตลอดจนก่อสร้างโครงการเฉพาะภายในขอบเขตที่ดินที่จะก่อสร้างเท่านั้น | ✓ | จากการสำรวจพื้นที่เมื่อวันที่ 28 พฤศจิกายน พ.ศ.2566 และการสัมภาษณ์เจ้าหน้าที่ พบว่าทางโครงการได้มีการกำหนดให้มีการดำเนินการก่อสร้างแค่เพียงภายในขอบเขตที่ดินของโครงการที่จะทำการก่อสร้าง ซึ่งอยู่ภายในรั้วรอบแนวเขตโครงการเท่านั้น (แสดงดังรูปที่ 2-1) | ไม่มี | รูปที่ 2-1 รั้ว Metal Sheet ความสูง 4 เมตร รอบแนวเขตพื้นที่โครงการ |

| องค์ประกอบทางสิ่งแวดล้อม | มาตรการป้องกันและแก้ไขผลกระทบสิ่งแวดล้อม | รายละเอียดการปฏิบัติงาน<br>✓ ปฏิบัติสอดคล้องตามมาตรการ X ไม่ปฏิบัติตามมาตรการ<br>○ มีการปฏิบัติตามมาตรการอื่นทดแทนมาตรการที่เสนอไว้<br>N/A มาตรการที่ยังไม่ถึงเวลาดำเนินการ | | ปัญหา อุปสรรคและการแก้ไข | หลักฐานอ้างอิง |
|---|---|---|--|--|--|
| 1.2 คุณภาพอากาศ<br>1) ฝุ่นละออง - ผลกระทบต่อผู้ที่อยู่ข้างเคียง | 1. จัดทำรั้ว Metal Sheet โดยรอบแนวเขตพื้นที่ก่อสร้าง ความสูง 6 เมตร เพื่อป้องกันฝุ่นละอองฟุ้งกระจายไปยังพื้นที่ข้างเคียง | ○ | จากการสำรวจพื้นที่เมื่อวันที่ 28 พฤศจิกายน พ.ศ.2566 พบว่าทางโครงการได้มีการจัดทำรั้ว Metal Sheet ความสูง 4 เมตร โดยรอบแนวเขตพื้นที่ก่อสร้าง (แสดงดังรูปที่ 2-1) | ควรพิจารณาปรับเปลี่ยนรั้ว Metal sheet ให้มีความสูงตามในรายงานการประเมินผลกระทบสิ่งแวดล้อม เพื่อควบคุมปริมาณผลกระทบที่อาจเกิดขึ้นจากมลพิษต่างๆ ในการก่อสร้าง ให้เป็นไปตามรายงาน | รูปที่ 2-1 รั้ว Metal Sheet ความสูง 4 เมตร รอบแนวเขตพื้นที่โครงการ |

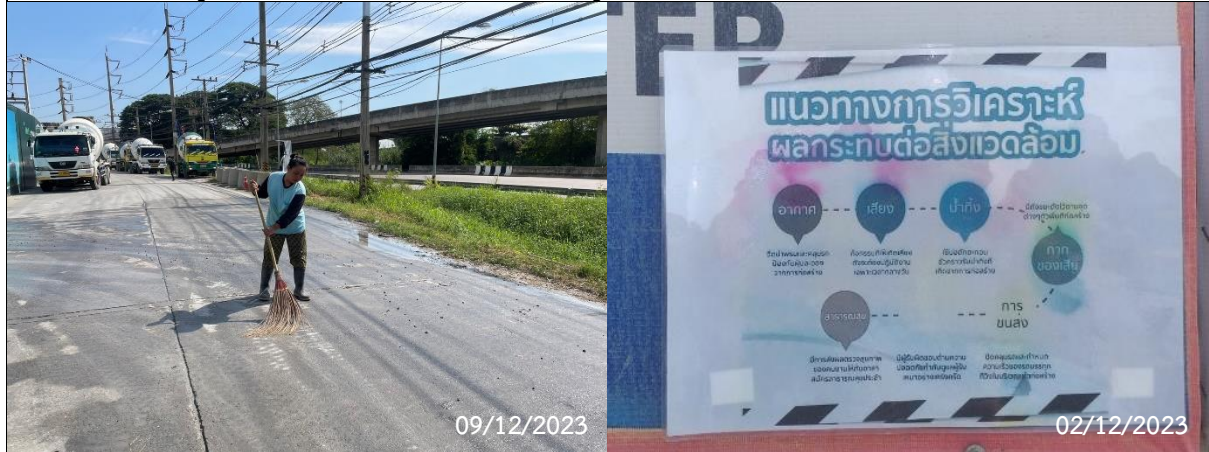
รูปที่ 2-2 การปฏิบัติงานของพนักงานรักษาความ  
สะอาด

| องค์ประกอบทางสิ่งแวดล้อม | มาตรการป้องกันและแก้ไขผลกระทบสิ่งแวดล้อม | รายละเอียดการปฏิบัติงาน<br>✓ ปฏิบัติสอดคล้องตามมาตรการ X ไม่ปฏิบัติตามมาตรการ<br>○ มีการปฏิบัติตามมาตรการอื่นทดแทนมาตรการที่เสนอไว้<br>N/A มาตรการที่ยังไม่ถึงเวลาดำเนินการ | | ปัญหา อุปสรรคและการแก้ไข | หลักฐานอ้างอิง |
|---|--|---|--|--|--|
| | 2. ดูแลบริเวณพื้นที่ที่จะก่อสร้างให้มีความสะอาดและเป็นระเบียบเรียบร้อยอยู่เสมอ | ✓ | จากการทวนสอบรูปถ่ายที่ได้รับจากทางโครงการ (แสดงดังรูปที่ 2-2) พบว่าทางโครงการได้จัดให้มีพนักงานคอยรักษาความสะอาดบริเวณพื้นที่โครงการ | ไม่มี | รูปที่ 2-2 การปฏิบัติงานของพนักงานรักษาความสะอาด |

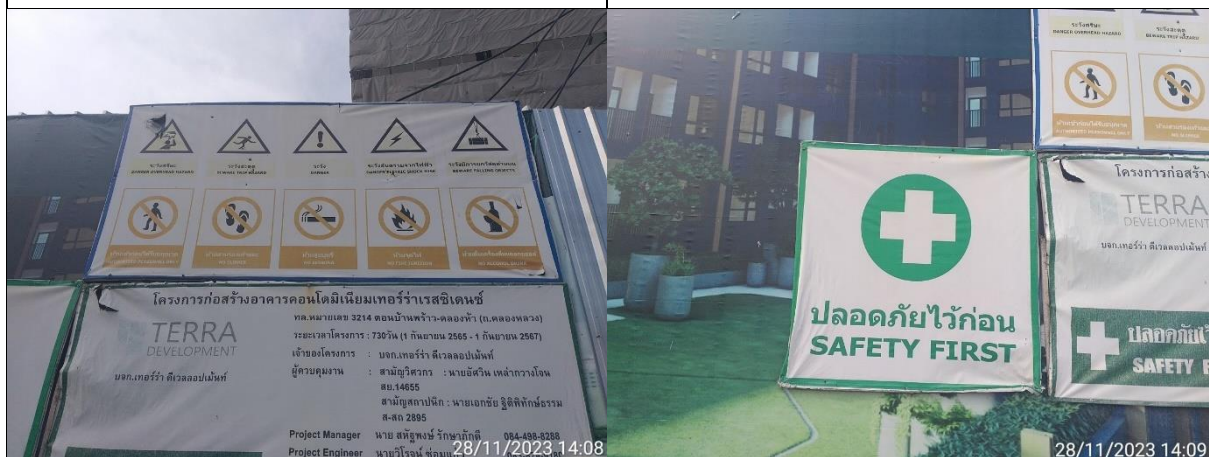
รูปที่ 2-4 ป้ายประกาศหน้าพื้นที่โครงการ

| องค์ประกอบทางสิ่งแวดล้อม | มาตรการป้องกันและแก้ไขผลกระทบสิ่งแวดล้อม | รายละเอียดการปฏิบัติงาน<br>✓ ปฏิบัติสอดคล้องตามมาตรการ X ไม่ปฏิบัติตามมาตรการ<br>○ มีการปฏิบัติตามมาตรการอื่นทดแทนมาตรการที่เสนอไว้<br>N/A มาตรการที่ยังไม่ถึงเวลาดำเนินการ | | ปัญหา อุปสรรคและการแก้ไข | หลักฐานอ้างอิง |
|---|---|---|--|--|--|
| | 4. ติดตั้งป้ายประกาศบริเวณพื้นที่ก่อสร้าง ขนาดไม่น้อยกว่า 2.4 x 4.8 เมตร โดยแสดงชื่อ ประเภทและขนาดของอาคาร เจ้าของโครงการ บริษัทรับเหมาก่อสร้างระยะเวลาที่ใช้ในการก่อสร้าง พร้อมระบุที่อยู่ หมายเลขโทรศัพท์ หรือสถานที่ที่สามารถติดต่อเจ้าของโครงการ หรือผู้รับผิดชอบในการควบคุมการก่อสร้าง เขต หรือองค์การบริหารส่วนท้องถิ่นที่มีหน้าที่ควบคุมการก่อสร้าง และเลขที่หนังสือเห็นชอบพร้อมทั้งติดตั้งมาตรการป้องกันและแก้ไขผลกระทบสิ่งแวดล้อมในบริเวณทางเข้าพื้นที่ก่อสร้างให้เห็นอย่างชัดเจน เพื่อรับข้อร้องเรียนหรือข้อเสนอแนะจากผู้อยู่อาศัยรอบพื้นที่โครงการ | ✓ | จากการสำรวจพื้นที่เมื่อวันที่ 28 พฤศจิกายน พ.ศ.2566 พบว่าทางโครงการได้ติดป้ายประกาศซึ่งมีขนาดตามที่ระบุไว้ และมีรายละเอียดตามที่ระบุไว้ในมาตรการป้องกันและแก้ไขผลกระทบสิ่งแวดล้อมซึ่งได้ติดตั้งเพื่อเผยแพร่ในรูปแบบของ infographic ในบริเวณพื้นที่โครงการ (แสดงดังรูปที่ 2-3 และ รูปที่ 2-4) | ไม่มี | รูปที่ 2-3 การเผยแพร่มาตรการป้องกันและแก้ไขผลกระทบสิ่งแวดล้อม<br>รูปที่ 2-4 ป้ายประกาศหน้าพื้นที่โครงการ |

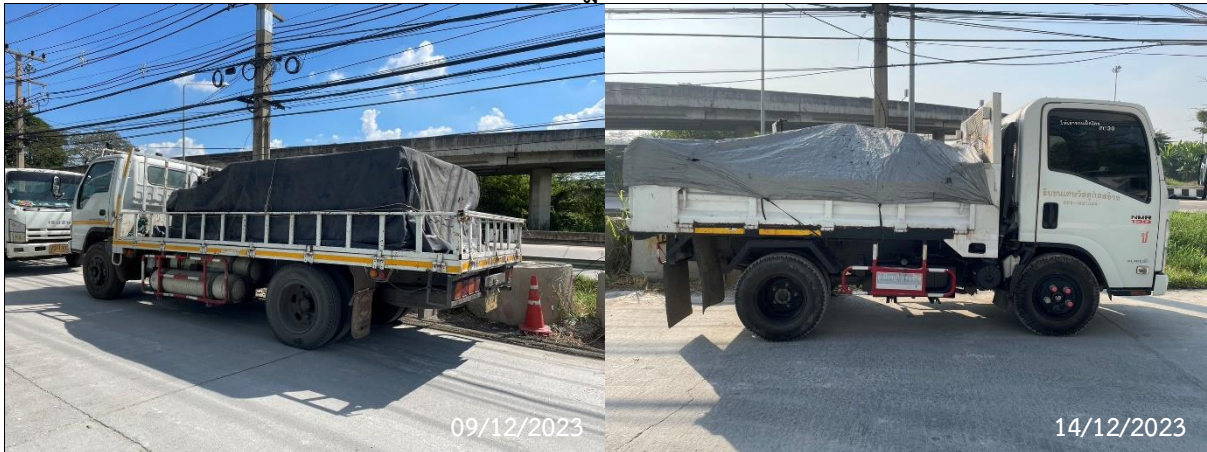
#### รูปที่ 2-5 รถบรรทุกที่มีการคลุมผ้าใบ

| องค์ประกอบ<br>ทางสิ่งแวดล้อม | มาตรการป้องกันและแก้ไข<br>ผลกระทบสิ่งแวดล้อม | รายละเอียดการปฏิบัติงาน<br>✓ ปฏิบัติสอดคล้องตามมาตรการ X ไม่ปฏิบัติตามมาตรการ<br>○ มีการปฏิบัติตามมาตรการอื่นทดแทนมาตรการที่เสนอไว้<br>N/A มาตรการที่ยังไม่ถึงเวลาดำเนินการ | | ปัญหา อุปสรรค<br>และการแก้ไข | หลักฐานอ้างอิง |
|---|--|---|---|---|--|
| | 3. ใช้ผ้าคลุมรถบรรทุกที่ใช้ขนส่งวัสดุก่อสร้าง หินทราย เพื่อป้องกันการรบกวนบนถนนที่ใช้เป็นเส้นทางขนส่ง | ✓ | จากการทวนสอบรูปถ่ายที่ได้รับจากทางโครงการ (แสดงดังรูปที่ 2-5) พบว่าโครงการได้มีการใช้ผ้าใบคลุมรถบรรทุกที่ใช้ขนส่งวัสดุก่อสร้าง เพื่อป้องกันการรบกวนบนถนนที่ใช้เป็นเส้นทางขนส่ง | ไม่มี | รูปที่ 2-3 รถบรรทุกที่มีการคลุมผ้าใบ |

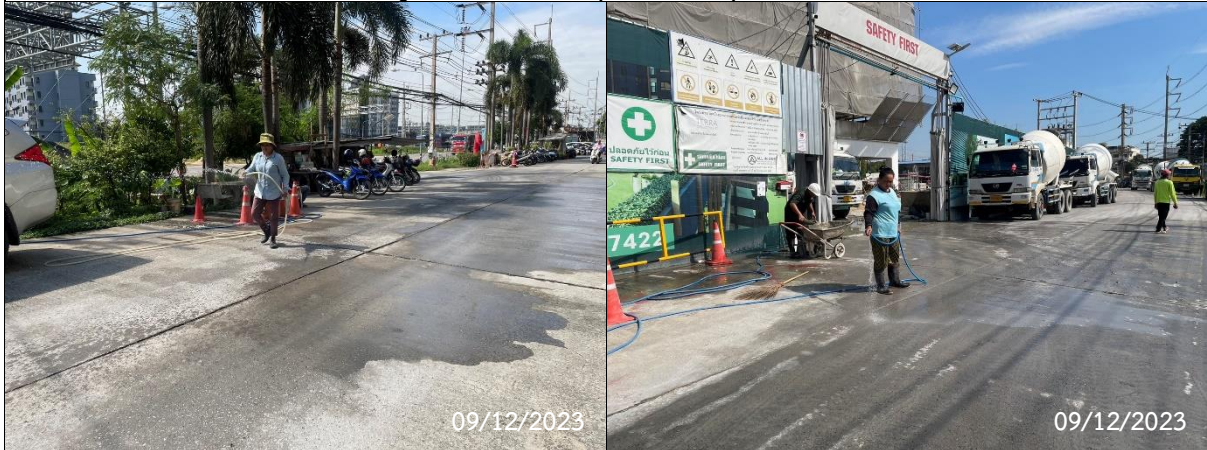
#### รูปที่ 2-6 การฉีดพรมน้ำบริเวณพื้นที่ก่อสร้าง

| องค์ประกอบ<br>ทางสิ่งแวดล้อม | มาตรการป้องกันและแก้ไข<br>ผลกระทบสิ่งแวดล้อม | รายละเอียดการปฏิบัติงาน<br>✓ ปฏิบัติสอดคล้องตามมาตรการ X ไม่ปฏิบัติตามมาตรการ<br>○ มีการปฏิบัติตามมาตรการอื่นทดแทนมาตรการที่เสนอไว้<br>N/A มาตรการที่ยังไม่ถึงเวลาดำเนินการ | | ปัญหา อุปสรรค<br>และการแก้ไข | หลักฐานอ้างอิง |
|---|--|---|---|---|--|
| | 4. ฉีดพรมน้ำบริเวณพื้นที่ก่อสร้างหรือบริเวณที่ทำให้เกิดฝุ่น ตลอดระยะเวลาก่อสร้าง | ✓ | จากการทวนสอบรูปถ่ายที่ได้รับจากโครงการ (แสดงดังรูปที่ 2-6) พบว่าโครงการได้จัดสรรพนักงานให้ทำการฉีดพรมน้ำบริเวณพื้นที่ก่อสร้างหรือบริเวณที่ทำให้เกิดฝุ่นตลอดระยะเวลาก่อสร้าง | ไม่มี | รูปที่ 2-4 การฉีดพรมน้ำบริเวณพื้นที่ก่อสร้าง |

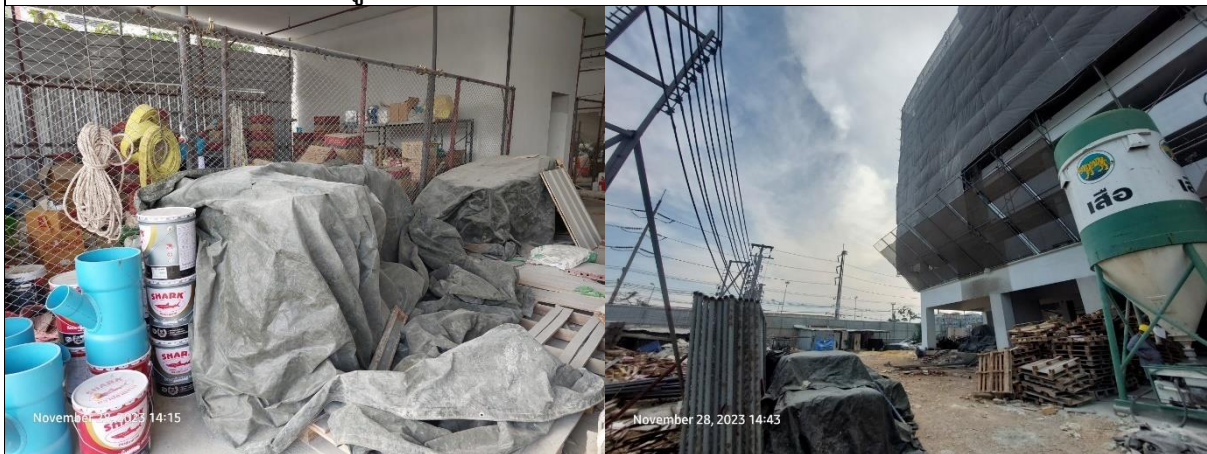
#### รูปที่ 2-7 การจัดกองวัสดุในพื้นที่โครงการ

| องค์ประกอบ<br>ทางสิ่งแวดล้อม | มาตรการป้องกันและแก้ไข<br>ผลกระทบสิ่งแวดล้อม | รายละเอียดการปฏิบัติงาน<br>✓ ปฏิบัติสอดคล้องตามมาตรการ X ไม่ปฏิบัติตามมาตรการ<br>○ มีการปฏิบัติตามมาตรการอื่นทดแทนมาตรการที่เสนอไว้<br>N/A มาตรการที่ยังไม่ถึงเวลาดำเนินการ | | ปัญหา อุปสรรค<br>และการแก้ไข | หลักฐานอ้างอิง |
|---|--|---|---|---|--|
| | 6. จัดให้มีการวางแผนกองวัสดุในบริเวณพื้นที่ก่อสร้าง โดยจะกองวัสดุเท่าที่จำเป็น | ✓ | จากการสำรวจพื้นที่เมื่อวันที่ 28 พฤศจิกายน พ.ศ.2566 พบว่าทางโครงการได้มีการกองวัสดุที่กำลังใช้งานอยู่ในปัจจุบัน และกองวัสดุที่รอการขนออกไปกำจัดภายนอกเท่านั้น (แสดงดังรูปที่ 2-7) | ไม่มี | รูปที่ 2-5 การจัดกองวัสดุในพื้นที่โครงการ |

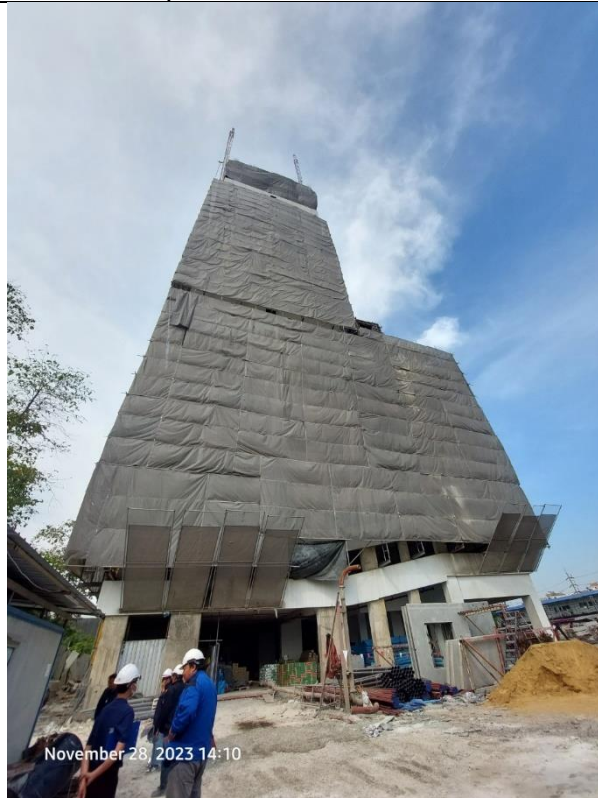
| องค์ประกอบ<br>ทางสิ่งแวดล้อม | มาตรการป้องกันและแก้ไข<br>ผลกระทบสิ่งแวดล้อม | รายละเอียดการปฏิบัติงาน<br>✓ ปฏิบัติสอดคล้องตามมาตรการ X ไม่ปฏิบัติตามมาตรการ<br>○ มีการปฏิบัติตามมาตรการอื่นทดแทนมาตรการที่เสนอไว้<br>N/A มาตรการที่ยังไม่ถึงเวลาดำเนินการ | | ปัญหา อุปสรรค<br>และการแก้ไข | หลักฐานอ้างอิง |
|---|--|---|---|---|--|
| | 2. ติดตั้งผ้าใบ (Mesh sheet) ชนิดไม่ลามไฟ คลุมโดยรอบอาคาร ตั้งแต่ชั้นล่างถึงชั้นสูงสุดของอาคารระหว่างการก่อสร้าง | ✓ | จากการสำรวจพื้นที่เมื่อวันที่ 28 พฤศจิกายน พ.ศ.2566 พบว่าโครงการมีการติดตั้ง Mesh Sheet ชนิดไม่ลามไฟ ครอบคลุมโดยรอบอาคาร จนถึงชั้นบนสุดของการก่อสร้าง (แสดงดังรูปที่ 2-38) | ไม่มี | รูปที่ 2-38 Mesh Sheet และ Chain Link |
| | 5. การกระทำใดๆ ที่อาจก่อให้เกิดมลภาวะ ให้จัดทำในพื้นที่ที่คลุมผ้าใบ หรือในห้องที่คลุมหลังคา และผนังปิดด้านข้างอีก 3 ด้าน | ✓ | จากการสำรวจพื้นที่เมื่อวันที่ 28 พฤศจิกายน พ.ศ.2566 พบว่าโครงการมีการติดตั้ง Mesh Sheet ชนิดไม่ลามไฟ ครอบคลุมโดยรอบอาคาร จนถึงชั้นบนสุดที่มีการก่อสร้าง (แสดงดังรูปที่ 2-38) | ไม่มี | รูปที่ 2-38 การติดตั้ง Mesh Sheet |
