RAJTHANEE HOSPITAL
โรงพยาบาลราชธานี

รายงานผลการปฏิบัติตามมาตรการป้องกันและแก้ไขผลกระทบสิ่งแวดล้อม และมาตรการติดตามตรวจสอบผลกระทบสิ่งแวดล้อม (ระยะก่อสร้าง)

ระหว่างเดือนกรกฎาคม - ธันวาคม พ.ศ.2566

ชื่อโครงการ	โครงการโรงพยาบาลราชธานี หนองแค
ที่ตั้งโครงการ	ทางหลวงแผ่นดินหมายเลข 33 (ถนนสุวรรณศร หินกอง-ภาษี) ตำบลบึงล้อย อำเภอหนองแค จังหวัดสระบุรี
ชื่อเจ้าของโครงการ	บริษัท โรงพยาบาลราชธานี หนองแค จำกัด
ที่อยู่เจ้าของโครงการ	เลขที่ 111 หมู่ที่ 3 ถนนโรจนะ ตำบลคลองสวนพลู อำเภอพระนครศรีอยุธยา จังหวัดพระนครศรีอยุธยา

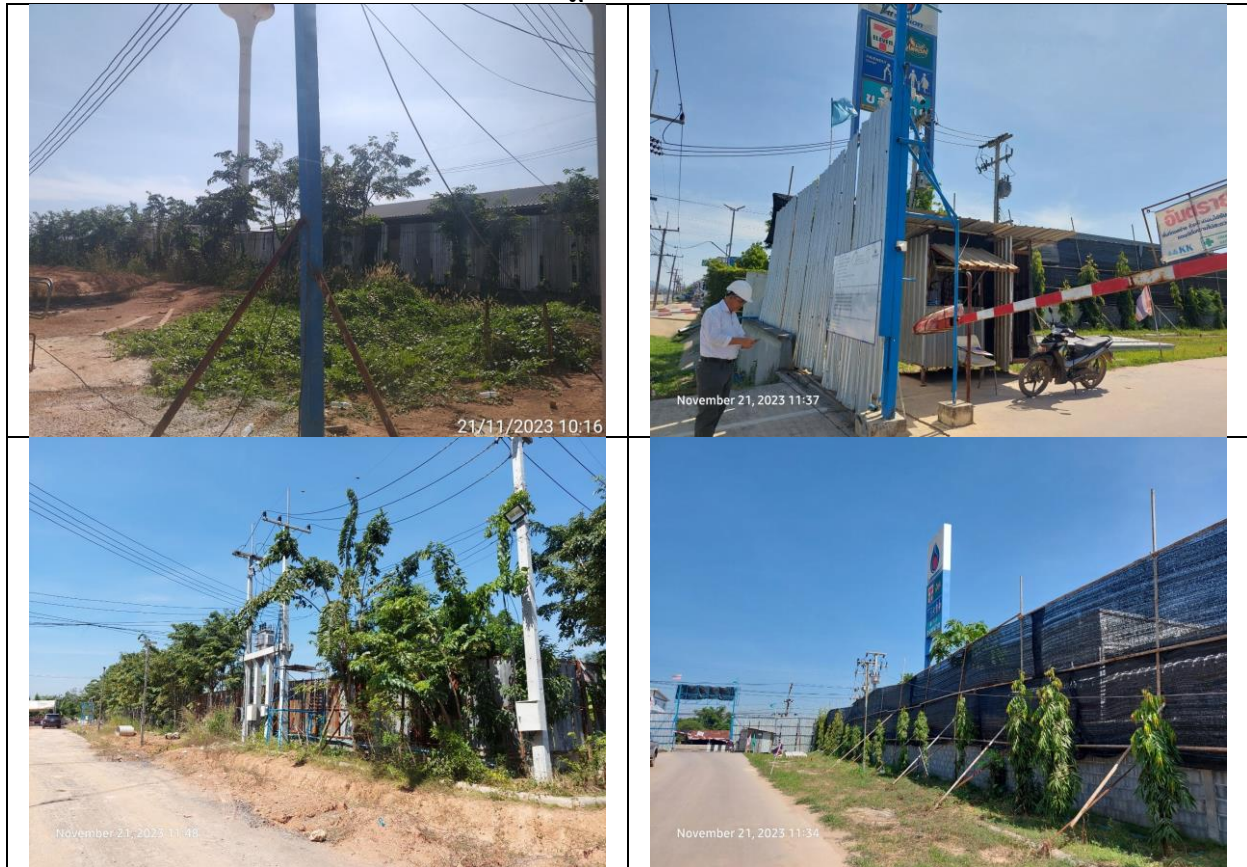
รูปที่ 2-1 รั้ว Metal sheet รอบพื้นที่โครงการพร้อมระบบค้ายัน

1. ทรัพยากรสิ่งแวดล้อมทางกายภาพ					
1.1 สภาพภูมิประเทศ	1. จัดทำรั้วทึบ ความสูง 6 เมตร รอบแนวเขตที่ดินของโครงการ และติดตั้งป้ายแสดงแนวเขตพื้นที่ก่อสร้างให้ชัดเจนเพื่อช่วยบดบังทัศนียภาพที่ไม่เหมาะสมระหว่างการก่อสร้าง	X	จากการสำรวจพื้นที่ เมื่อวันที่ 21 พฤศจิกายน พ.ศ.2566 พบว่าโครงการมีการปิดล้อมรั้ว Metal sheet รอบพื้นที่โครงการในลักษณะที่มีการเว้นช่องว่าง โดยระความสูงประมาณ 2 เมตร (แสดงดังรูปที่ 2-1)	โครงการควรจัดทำรั้วที่มีลักษณะปิดรั้วทึบและมี ความสูง 6 เมตร	รูปที่ 2-1 รั้ว Metal sheet รอบพื้นที่โครงการพร้อมระบบ ค้ายัน

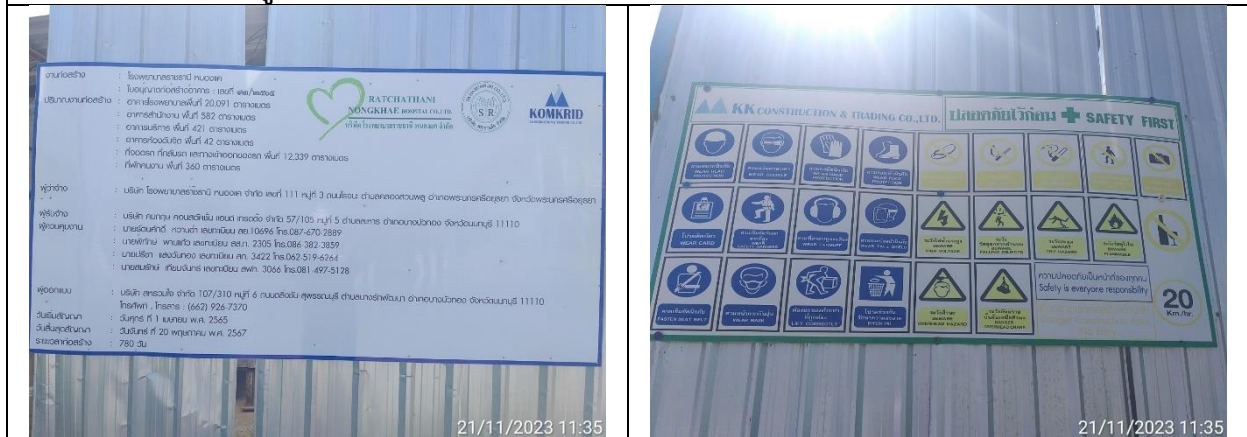
2. ติดป้ายประกาศบริเวณด้านหน้าโครงการรวมทั้งระบุ ชื่อ ที่อยู่ หมายเลขโทรศัพท์หรือสถานที่ ที่สามารถติดต่อได้ของเจ้าของโครงการและหน่วยงานท้องถิ่นที่อนุญาตเพื่อรับข้อร้องเรียนหรือข้อเสนอแนะจากผู้พักอาศัยข้างเคียง	✓	จากการสำรวจพื้นที่ เมื่อวันที่ 21 พฤศจิกายน พ.ศ.2566 พบว่าโครงการติดป้ายประกาศ โดยมีการให้รายละเอียดครบถ้วนตามที่ระบุไว้ในมาตรการฯ (แสดงดังรูปที่ 2-2)	ไม่มี	รูปที่ 2-2 ป้ายประชาสัมพันธ์โครงการ
