บทที่ 2

การปฏิบัติตามมาตรการป้องกันและแก้ไขผลกระทบสิ่งแวดล้อม

2.1 ผลการปฏิบัติตามมาตรการป้องกันและแก้ไขผลกระทบสิ่งแวดล้อม

ฉบับประจำเดือนกรกฎาคม ถึง ธันวาคม พ.ศ. 2566

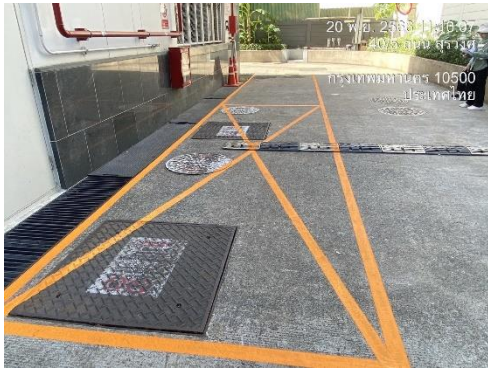
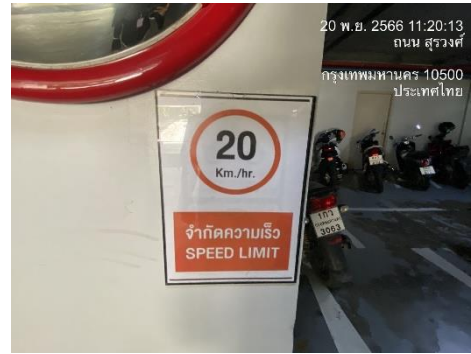
1. ทรัพยากรสิ่งแวดล้อมทางกายภาพ				
1.1 สภาพภูมิประเทศ	-	-	-	-
1.2 คุณภาพอากาศ	1. ควบคุมความเร็วรถภายในโครงการเช่นป้ายจำกัดความเร็ว สัน นุนลดความเร็วเพื่อไม่ให้เกิดการฟุ้งกระจายของฝุ่นบนผิวถนน	โครงการจัดให้มีสันนูนชะลอความเร็ว และป้ายจำกัด ความเร็ว เพื่อควบคุมความเร็วของรถภายในโครงการ	-	ภาพที่ 2-1

1. ทรัพยากรสิ่งแวดล้อมทางกายภาพ				
1.3 ระดับเสียง	- ควบคุมความเร็วรถของการใช้รถในบริเวณพื้นที่โครงการ เช่น ติดป้ายจำกัดความเร็ว และทำสัญญาณ เพื่อลดความเร็ว และช่วยลดระดับเสียงที่เกิดจากการแล่นของรถยนต์ลดลงไปด้วย	โครงการจัดให้มีสัญญาณชะลอความเร็วและป้ายจำกัดความเร็ว เพื่อควบคุมความเร็วของรถภายในโครงการ	-	ภาพที่ 2-1

ภาพที่ 2-1 สันนุนชะลอความเร็วและป้ายจำกัดความเร็วภายในโครงการ

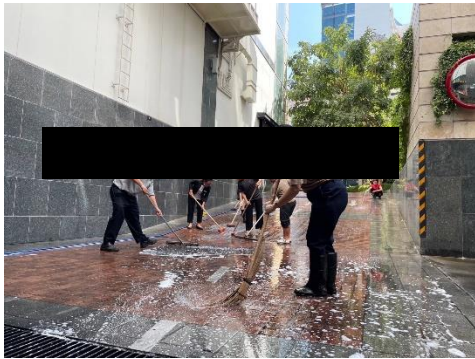
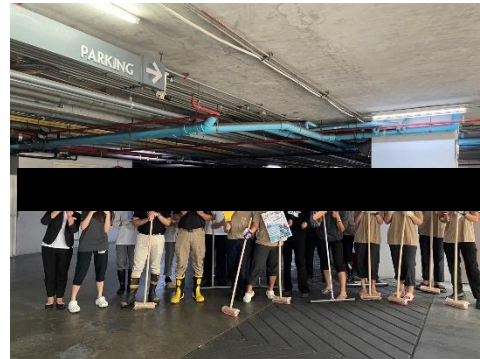
1) ฝุ่นละออง	2. หมั่นดูแลรักษาความสะอาดบริเวณถนน โดยฉีดล้างรถเป็น ประจำสม่ำเสมอ	โครงการมีการฉีดล้างทำความสะอาดถนนอยู่เสมอ	-	ภาพที่ 2-2
2) มลพิษทางอากาศ	1. ติดตั้งป้ายห้ามติดเครื่องยนต์ทิ้งไว้ ภายในบริเวณสามารถสังเกต ได้อย่างชัดเจนและทั่วถึง	โครงการมีการติดป้ายห้ามติดเครื่องยนต์ทิ้งไว้ใน อาคารจอดรถ	-	ภาพที่ 2-3

ภาพที่ 2-2 เจ้าหน้าที่ทำความสะอาดถนนภายในโครงการ

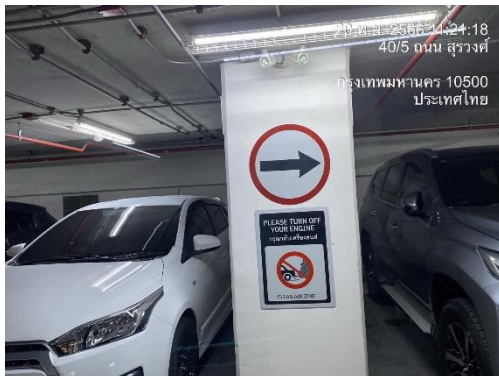
2. ติดตั้งป้ายห้ามติดเครื่องยนต์ทิ้งไว้ภายในบริเวณที่จอดรถให้ สามารถสังเกตเห็นได้อย่างชัดเจนและทั่วถึง	โครงการมีการติดป้ายห้ามติดเครื่องยนต์ทิ้งไว้ ภายในอาคาร จอดรถ	-	ภาพที่ 2-3

ภาพที่ 2-3 ป้ายห้ามติดเครื่องยนต์ทิ้ง

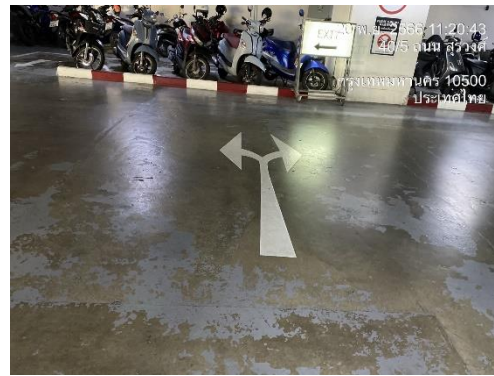
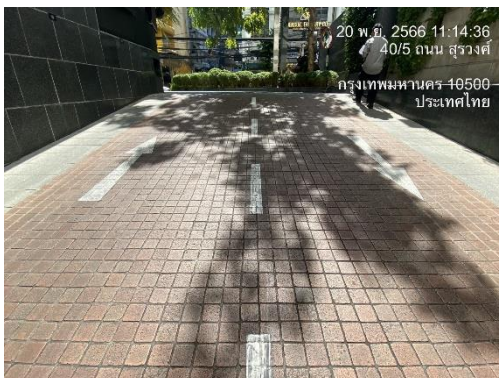
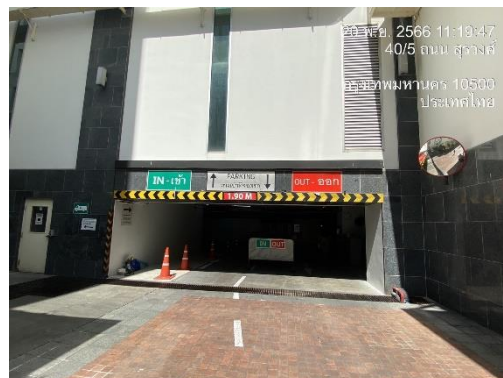
2. จัดระบบการจราจรภายในโครงการให้ชัดเจน รวมถึงการ ควบคุมการปฏิบัติตามของผู้มาใช้บริการ	โครงการจัดให้มีการเดินรถรอบอาคาร เป็นแบบ one way และ Two way ภายในอาคารจอดรถ โดยจัดให้มี ป้ายบอกทางและเจ้าหน้าที่คอยอำนวยความสะดวก	-	ภาพที่ 2-4

3. จัดให้มีเจ้าหน้าที่อำนวยความสะดวกด้านการจราจร บริเวณ ทางเข้า-ออกโครงการ	โครงการจัดให้มีเจ้าหน้าที่อำนวยความสะดวกด้าน การจราจรบริเวณทางเข้า-ออกโครงการ	-	ภาพที่ 2-4

3.8 การจราจร	1. จะติดป้ายสัญญาณจราจรให้ชัดเจนทั้งบนพื้นทาง ไม่ก่อให้เกิด ความสับสนของผู้ขับขี่ ทำให้การเคลื่อนตัวของรถในโครงการ บริเวณทางเข้าออกโครงการ สามารถทำได้อย่างดีและปลอดภัย	โครงการจัดให้มีการเดินรถรอบอาคาร เป็นแบบ One way และ Two way ภายในอาคารจอดรถ โดยโครงการจัดให้มี ป้ายบอกทางและเจ้าหน้าที่อำนวยความสะดวก	-	ภาพที่ 2-4

2. จัดให้มีพนักงานรักษาความปลอดภัย คอยอำนวยความสะดวก ให้แก่ผู้ที่จะเข้า-ออกโครงการ ไม่ให้เกิดการกีดขวางกระแส จราจรบนถนนสุรวงศ์โดยเน้นให้รถสามารถเข้าโครงการได้สะดวก และรวดเร็ว	โครงการจัดให้มีเจ้าหน้าที่อำนวยความสะดวกด้าน การจราจร บริเวณ - ออก โครงการ	-	ภาพที่ 2-4

3. จัดให้มีที่จอดรถจำนวน 208 ซึ่งเพียงพอต่อความต้องการตาม กฎหมาย (207 คัน)	โครงการจัดให้มีที่จอดรถที่ชั้นใต้ดิน B1-B5 สามารถจอดรถ ได้ 208 คัน	-	ภาพที่ 2-4

4. จัดให้มีที่จอดรถบัสที่บริเวณด้านหน้าโครงการ จำนวน 1 คัน	โครงการจัดให้มีที่จอดรถบัสด้านหน้าโครงการจำนวน 1 คัน	-	ภาพที่ 2-4

ภาพที่ 2-4 ป้ายบอกทางและลูกศรแสดงทิศทางภายในโครงการ

ภาพที่ 2-4 (ต่อ) ป้ายบอกทางและลูกศรแสดงทิศทางภายในโครงการ

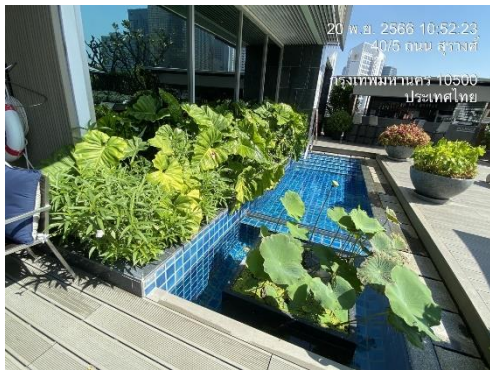
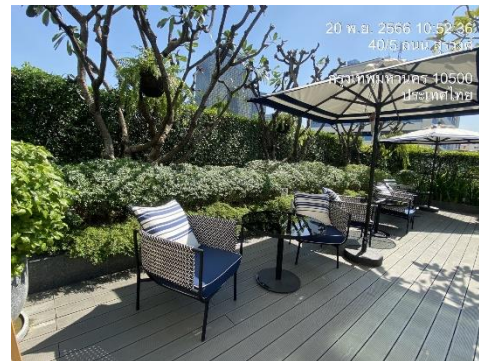
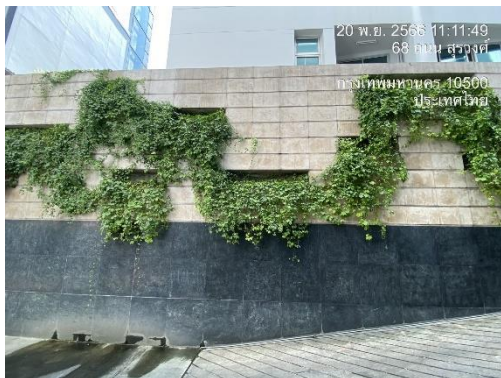
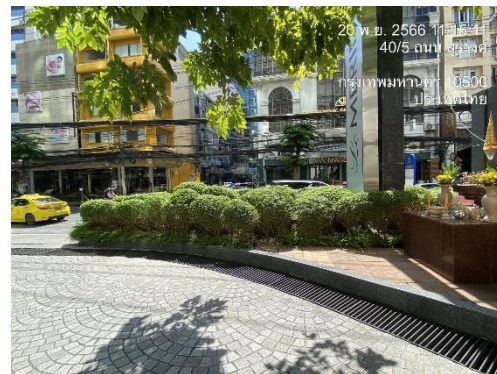
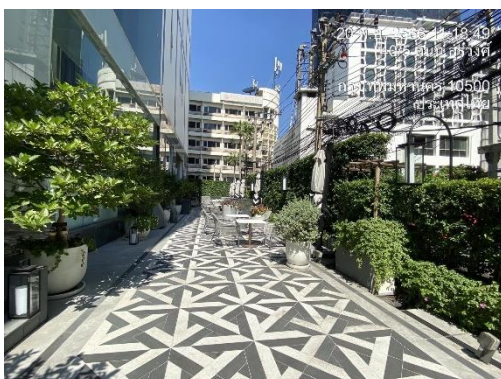
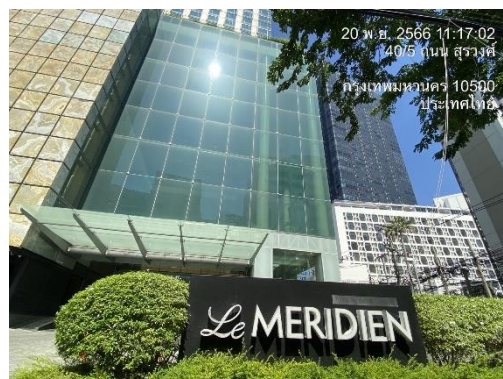
4. จัดให้มีพื้นที่สีเขียวที่บริเวณชั้นล่าง และชั้นที่ 6 โดยมีพื้นที่สี เขียวรวม 595 ตร.ม. คิดเป็นอัตราส่วนพื้นที่สีเขียวต่อผู้มาใช้ บริการ 1.03 ตร.ม./คน (ผู้มาใช้บริการ (576 คน) โดยเป็นพื้นที่ ปลูกบริเวณชั้นล่าง 179 ตร.ม ซึ่งพันธุ์ไม้ที่นำมาปลูก ได้แก่ ยี่โถ มะขาม วาสนา และพื้นที่ปลูกหญ้าโดยการคำนวณพื้นที่สี เขียวนับรวมพื้นที่ปลูกหญ้า ทั้งนี้พันธุ์ไม้ที่นำมาปลูก จะ สามารถดูดซับคาร์บอนมอนอกไซด์ที่เกิดจากโครงการได้หมด	โครงการจัดให้มีพื้นที่สีเขียวบริเวณชั้นที่ 1 และชั้นที่ 6 ตามที่กำหนด	-	ภาพที่ 2-5

3. โครงการจะจัดให้มีพื้นที่สีเขียวภายในโครงการให้มากที่สุด โดยจะจัดให้มีพื้นที่สีเขียวทั้งหมด 595 ตร.ม.	โครงการจัดให้มีพื้นที่สีเขียวบริเวณชั้นที่ 1 และชั้นที่ 6 ตามที่กำหนด	-	ภาพที่ 2-5

4. คุณค่าต่อคุณภาพชีวิต (ต่อ)				
4.2 สาธารณสุข	-	-	-	-
4.3 สุขภาพและทัศนียภาพ	1. จัดให้มีพื้นที่สีเขียวที่บริเวณชั้นล่าง และชั้นที่ 6 รวม 595 ตร.ม. คิดเป็นอัตราส่วนพื้นที่สีเขียวต่อผู้มาใช้บริการ 1.03 ตร.ม./คน (ผู้มาใช้บริการ 576 คน) โดยเป็นพื้นที่ปลูกไม้ยืนต้นบริเวณชั้นล่าง 179 ตร.ม. ซึ่งพันธุ์ไม้ที่นำมาปลูก ได้แก่ ยี่โถ มะขาม วาสนา และพื้นที่บล็อukupหญ้า ทั้งนี้พันธุ์ไม้ที่นำมาปลูกจะสามารถดูดซับคาร์บอนมอนอกไซด์ที่เกิดจากโครงการได้หมด	โครงการจัดให้มีพื้นที่สีเขียวบริเวณชั้นที่ 1 และชั้นที่ 6	-	ภาพที่ 2-5

2. ดูแลสภาพพื้นที่สีเขียวของโครงการให้สวยงามและมีความสมบูรณ์อยู่ตลอดเวลา	โครงการจัดให้มีเจ้าหน้าที่ดูแลพื้นที่สีเขียวให้มีความสวยงามและสมบูรณ์อยู่ตลอดเวลา	-	ภาพที่ 2-5

ภาพที่ 2-5 พื้นที่สีเขียวภายในโครงการ

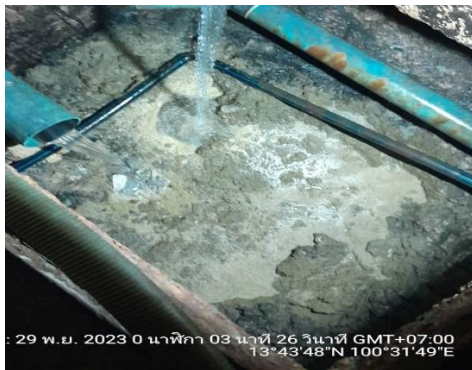
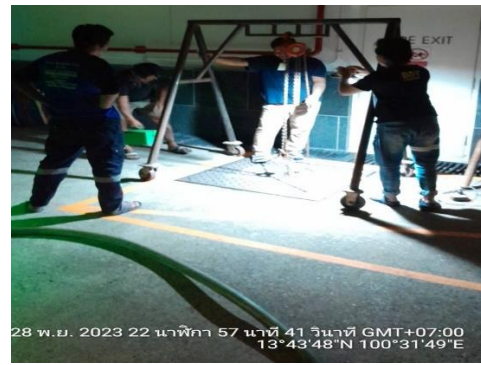
3. ประสานให้สำนักงานเขตบางรัก มาสุบตะกอนส่วนเกินจาก บำบัดน้ำเสียรวม ไปกำจัดเป็นประจำทุก 2 เดือน	โครงการมีการตรวจสอบปริมาณตะกอนส่วนเกินหากพบว่ามีปริมาณมากจะประสานรถสุบตะกอนมาสุบไปกำจัด (อย่างน้อยปีละ 2 ครั้ง)	-	ภาพที่ 2-6

4. กำจัดไขมันออกจากบ่อดักไขมันเป็นประจำทุกสัปดาห์ โดย ดักไขมันใส่ถุงดำมัดปากถุงให้แน่น และนำไปไว้ในห้องพัก มูลฝอยต่อไป	โครงการมีการตรวจสอบปริมาณไขมันที่บ่อดักไขมันหากพบว่ามีปริมาณมากจะประสานรถสุบตะกอนมาสุบไปกำจัด (อย่างน้อยปีละ 2 ครั้ง)	-	ภาพที่ 2-6

4. ประสานให้สำนักงานเขตบางรัก มาสูบน้ำดิบจากส่วนเกินจากระบบ บำบัดน้ำเสียรวม ไปกำจัดเป็นประจำทุก 2 เดือน	โครงการมีการตรวจสอบปริมาณไขมันที่บ่อดักไขมันหาก พบว่ามีปริมาณมากจะประสานรถสูบน้ำดิบมาสูบไป กำจัด	-	ภาพที่ 2-6

5. กำจัดไขมันออกจากบ่อดักไขมันเป็นประจำทุกสัปดาห์ไขมัน โดยดัก ไขมันใส่ถุงดำมัดปากถุงให้แน่น และนำไปไว้ในห้องพักมูลฝอยเปียก ต่อไป	โครงการมีการตรวจสอบปริมาณไขมันที่บ่อดักไขมันหาก พบว่ามีปริมาณมากจะประสานรถสูบน้ำดิบมาสูบไป กำจัด	-	ภาพที่ 2-6

ภาพที่ 2-6 จำกัดไขมันที่ปอดักไขมัน

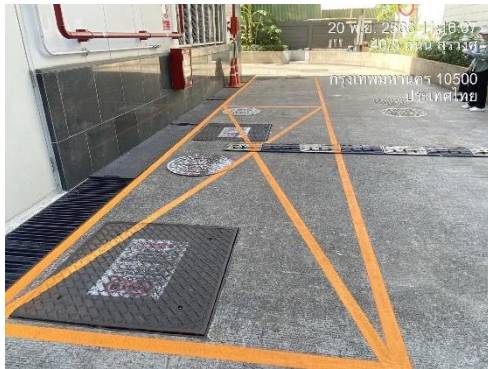
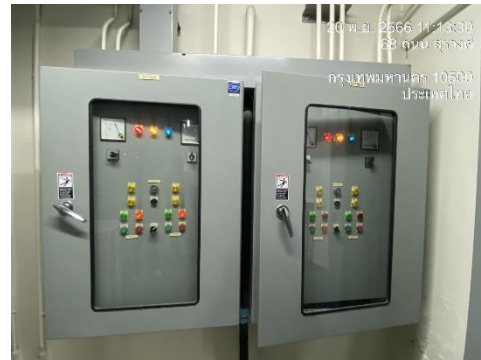
1.4 คุณภาพน้ำผิวดิน	1. จัดให้มีระบบบำบัดน้ำเสียรวม จำนวน 1 ชุด เป็นระบบ บำบัดตะกอนเร่ง (Activated Sludge) ออกแบบให้สามารถรองรับน้ำเสียได้ 310 ลบ.ม./วัน โดยระบบบำบัดน้ำเสียจะมีประสิทธิภาพร้อยละ 92 สามารถบำบัดน้ำเสียให้ได้คุณภาพตามมาตรฐานน้ำทิ้งประเภท ก ซึ่งกำหนดให้มีค่า BOD ในน้ำทิ้งไม่เกิน 20 มก./ล.	โครงการจัดให้มีระบบบำบัดน้ำเสีย แบบ Activated Sludge ตามที่กำหนด	-	ภาพที่ 2-7

2. จัดให้มีเจ้าหน้าที่ที่มีความรู้ ความชำนาญ ดูแลระบบบำบัดน้ำเสียรวมของโครงการ ให้ทำงานได้อย่างต่อเนื่องและมีประสิทธิภาพ	โครงการจัดให้มีเจ้าหน้าที่ดูแลรักษาและควบคุมระบบบำบัดน้ำเสียรวมของโครงการให้ทำงานได้อย่างต่อเนื่อง และมีประสิทธิภาพ	-	ภาพที่ 2-7

3. คุณค่าการใช้ประโยชน์ของมนุษย์ (ต่อ)				
3.2 การบำบัดน้ำเสีย	1. จัดให้มีระบบบำบัดน้ำเสียรวม จำนวน 1 ชุด เป็นระบบบำบัดแบบ ตะกอนแฉะ (Activated Sludge) ออกแบบให้สามารถรองรับน้ำ เสียได้ 310 ลบ.ม./วัน โดยระบบบำบัดน้ำเสียจะมีประสิทธิภาพ ร้อยละ 92 สามารถบำบัดน้ำเสียให้ได้คุณภาพตามมาตรฐานน้ำทิ้ง ประเภท ก ซึ่งกำหนดให้มีค่า BOD ในน้ำทิ้งไม่เกิน 20 มก./ล.	โครงการจัดให้มีระบบบำบัดน้ำเสีย แบบ Activated Sludge ตามที่กำหนด	-	ภาพที่ 2-7

2. จัดให้มีเจ้าหน้าที่ที่มีความรู้ ความชำนาญ ดูแลรักษาและควบคุม ระบบบำบัดน้ำเสียรวมของโครงการ ให้ทำงานได้อย่างต่อเนื่องและมี ประสิทธิภาพ	โครงการจัดให้มีเจ้าหน้าที่ดูแลรักษาและควบคุมระบบ บำบัดน้ำเสียรวมของโครงการให้ทำงานได้อย่างต่อเนื่อง และมีประสิทธิภาพ	-	ภาพที่ 2-7

3. จัดให้มีระบบมิเตอร์ไฟฟ้าสำหรับระบบบำบัดน้ำเสียรวมของ โครงการ โดยเฉพาะแยกจากระบบไฟฟ้าอื่นๆ	โครงการอยู่ในระหว่างจัดหาผู้รับเหมาติดตั้งมิเตอร์ไฟฟ้า สำหรับระบบบำบัดน้ำเสียรวมของโครงการ	-	ภาพที่ 2-7

ภาพที่ 2-7 ระบบบำบัดน้ำเสียของโครงการ

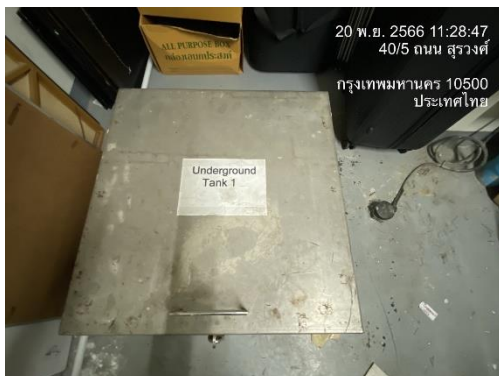
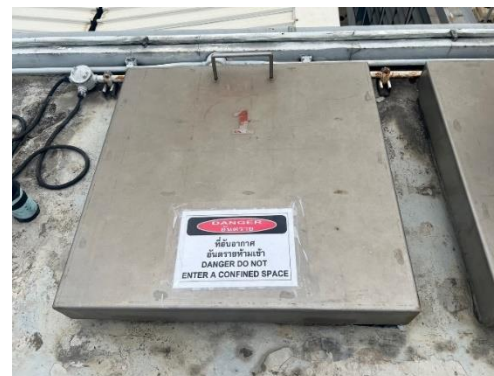
3. คุณค่าการใช้ประโยชน์ของมนุษย์				
3.1 การใช้น้ำ	1. จัดให้มีถังเก็บน้ำใต้ดินจำนวน 2 ถัง ความจุรวม 638 ลบ. ม. สำรองน้ำเพื่ออุปโภค-บริโภคทั้งหมดและถังเป็นน้ำชั้น หลังคาจำนวน 2 ถัง ความจุรวม 180 ลบ.ม. สำรองน้ำเพื่อ การอุปโภค-บริโภคทั้งหมด รวมปริมาณน้ำที่สำรองเพื่อ อุปโภค-บริโภค 818 ลบ.ม. สามารถสำรองน้ำใช้ได้นาน 2.3 วัน	โครงการจัดให้มีถังเก็บน้ำใช้ตามที่กำหนด	-	ภาพที่ 2-8

ภาพที่ 2-8 ถังเก็บน้ำใช้ภายในโครงการ

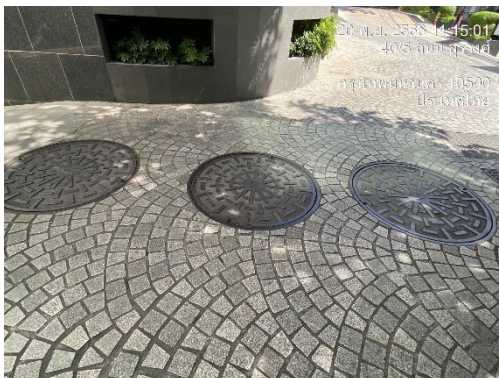
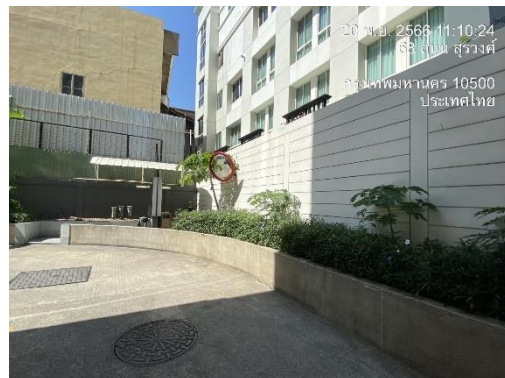
3. คุณค่าการใช้ประโยชน์ของมนุษย์ (ต่อ)				
3.3 การระบายน้ำ	1. จัดให้มีบ่อหน่วงน้ำจำนวน 1 บ่อ ตั้งอยู่ใต้ดินด้านทิศใต้ของโครงการ ขนาดความจุ 51 ลบ.ม. เพื่อรองรับน้ำหลากภายในพื้นที่โครงการและ จำกัดอัตราการระบายน้ำจากบ่อหน่วงน้ำด้วยเครื่องสูบน้ำซึ่งติดตั้งไว้ จำนวน 2 เครื่อง (ใช้งานจริง 1 เครื่อง สำรอง 1 เครื่อง) อัตราการสูบน้ำเครื่องละ 1.86 ลบ.ม./นาที่ (0.031 ลบ.ม./วินาที) ซึ่งไม่เกินอัตราการระบายน้ำก่อนการพัฒนาโครงการ	โครงการจัดให้มีบ่อหน่วงน้ำจำนวน 1 บ่อและปั๊มสูบน้ำ จำนวน 2 เครื่องตามที่กำหนด	-	ภาพที่ 2-9

ภาพที่ 2-9 บ่อหน่วงน้ำภายในโครงการ

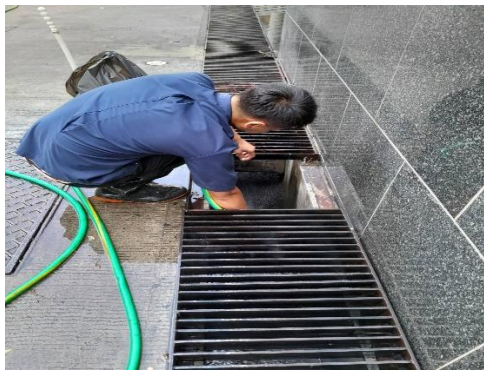
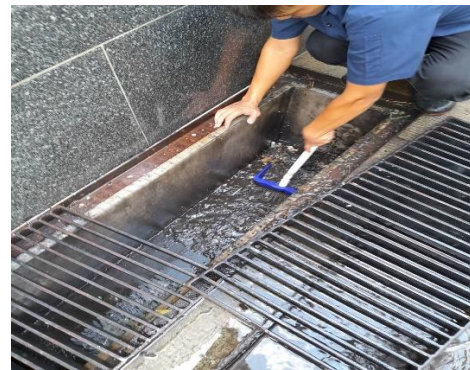
2. หมั่นตรวจสอบดูแลบ่อพักของระบบระบายน้ำเป็นประจำทุกเดือนเพื่อ ป้องกันมิให้มารสะสมของตะกอนดินในบ่อพัก ที่เป็นเกิดการอุดตัน ซึ่ง เป็นอุปสรรคในการระบายน้ำ	โครงการจัดให้มีเจ้าหน้าที่คอยตรวจสอบดูแลบ่อพัก ของระบบระบายน้ำเป็นประจำทุกเดือน เพื่อป้องกัน มิให้มีสิ่งสะสมของตะกอนดินในบ่อพัก	-	ภาพที่ 2-10

ภาพที่ 2-10 เจ้าหน้าที่ตรวจสอบระบบระบายน้ำของโครงการ

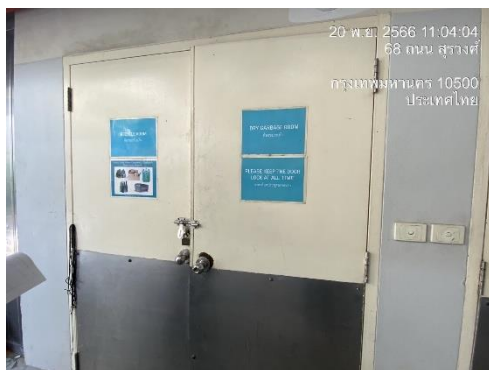
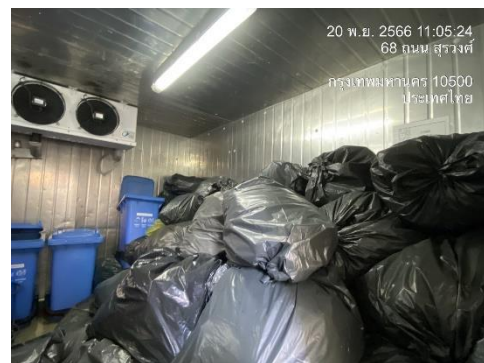
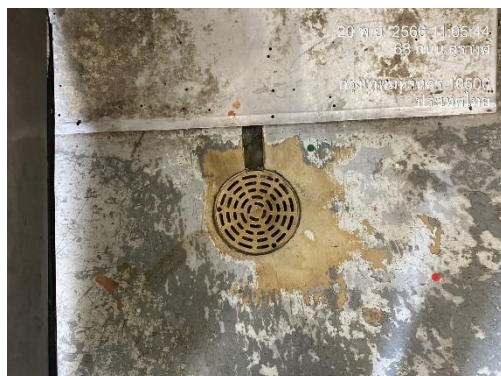
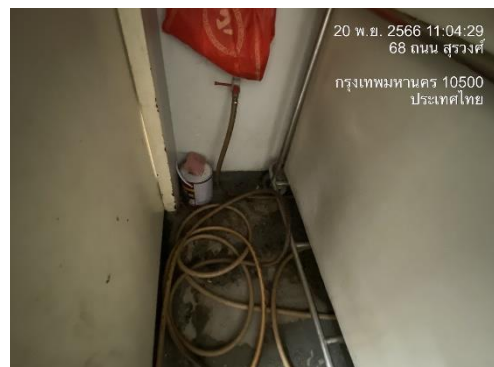
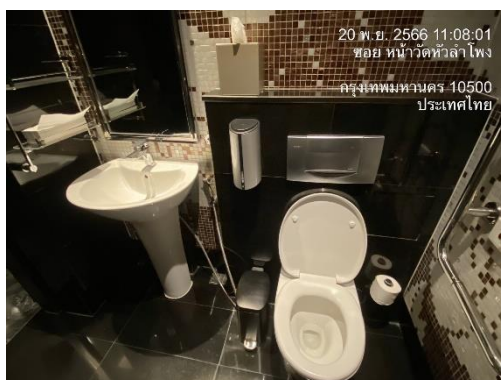
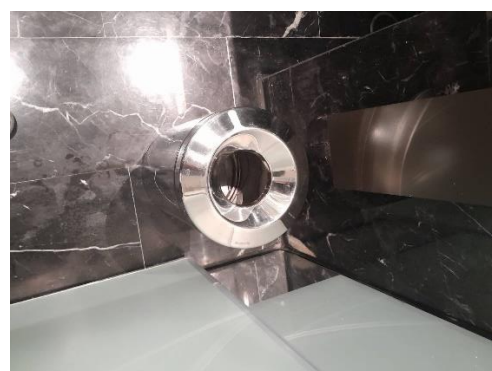
3.4 การจัดการมูลฝอย	1. จัดให้มีถังมูลฝอยขนาด 8-10 ลบ.ม. จำนวน 2 ถัง ไว้ภายในห้องพัสดุ และห้องน้ำในแต่ละห้องพัก สำหรับพื้นที่อื่นๆ จะจัดให้มีถังมูลฝอย ขนาด 20-200 ล. พร้อมฝาปิดตั้งอยู่ทั่วไปภายในบริเวณโรงแรม ให้ เพียงพอต่อปริมาณมูลฝอย	โครงการจัดให้มีถังขยะขนาด 10 ลิตร จำนวน 2 ถัง ในแต่ละห้องพักสำหรับพื้นที่ส่วนทางของโรงแรม จัด ให้มีถังขยะขนาด 20 ลิตรวางไว้	-	ภาพที่ 2-11

2. จัดให้มีพนักงานรวบรวมมูลฝอยจากจุดต่างๆ และคัดแยกใส่ถุงแต่ละ ประเภท มัดปากถุงให้แน่น และนำไปไว้ยังห้องพัสดุมูลฝอยแต่ละ ประเภทสำหรับมูลฝอยอันตรายจะคัดแยกใส่ถุงสีส้ม และนำไปไว้ในถัง มูลฝอยอันตรายขนาด 100 ลิตร ที่ตั้งอยู่ภายในพัสดุมูลฝอยแห้ง เพื่อให้ สำนักรงานเขตบางรักมาจัดเก็บต่อไป	โครงการจัดให้มีแม่บ้านทำการเก็บรวบรวมขยะที่ เกิดภายในห้องพักโดยจะมีการแยกขยะเปียก ขยะ แห้ง ขยะรีไซเคิล โดยจะทำการรวบรวมใส่ถุงดำ แล้วนำมาไว้ที่ห้องพักขยะรวมองโครงการ	-	ภาพที่ 2-11

3. การเก็บมูลฝอยในถุงจะไม่ให้มีปริมาณ หรือน้ำหนักมากเกินไป ซึ่งบรรจุ ปริมาณมูลฝอยประมาณ 3 ใน 4 ของถุง	แม่บ้านจะเก็บมูลฝอยใส่ถุงดำไม่ให้มีปริมาณ หรือน้ำหนักมากเกินไป ซึ่งบรรจุปริมาณมูลฝอยประมาณ 3 ใน 4 ของถุง	-	ภาพที่ 2-11

3. คุณค่าการใช้ประโยชน์ของมนุษย์ (ต่อ)				
3.4 การจัดการมูลฝอย (ต่อ)	4. ก่อนรวบรวมมูลฝอยจากจุดต่างๆ ไปยังห้องพักมูลฝอยของโครงการ จะต้องมัดปากถุงให้แน่นเพื่อป้องกันมูลฝอยกระจายและสะดวกต่อการขนย้าย	แม่บ้านจะทำการรวบรวมขยะที่เก็บได้จากห้องพักไว้ที่ห้องพักขยะส่วนกลาง เพื่อรอให้สำนักงานเขตเข้ามาจัดเก็บต่อไป	-	ภาพที่ 2-11

5. จัดให้มีห้องพักมูลฝอยรวมของโครงการ ตั้งอยู่ที่บริเวณชั้นล่าง ใกล้กับพื้นที่-ส่งสินค้ารับ แบ่งเป็น ห้องพักมูลฝอยแห้ง ความจุ 22.5 ลบ.ม และห้องพักมูลฝอยเปียก ความจุ 14 ลบ.ม ซึ่งภายในห้องพักมูลฝอยเปียกจะตั้งถังมูลฝอยขนาด 240 ล. จำนวน 9 ถัง เพื่อป้องกันการกระจายของมูลฝอย หากถุงมูลฝอยฉีกขาด	โครงการจัดให้มีห้องพักขยะเปียก และห้องพักขยะแห้งตามที่กำหนดโดยห้องพักขยะเปียกทางโครงการมีการปรับปรุงเป็นห้องเย็นเพื่อป้องกันกลิ่น	-	ภาพที่ 2-11

6. จัดให้มีการทำความสะอาดห้องพักมูลฝอยแต่ละห้องอย่างสม่ำเสมอเพื่อป้องกันการเพาะตัวของเชื้อโรค	โครงการจัดให้มีแม่บ้านทำความสะอาดห้องพักขยะส่วนกลางเป็นประจำทุกวันหลังจากที่รถเก็บขยะจากสำนักงานเขตมาเก็บขยะไปแล้ว	-	ภาพที่ 2-11

7. ห้องพักมูลฝอยจะต้องมีประตูปิดมิดชิดเพื่อป้องกันกลิ่นรบกวนผู้พักอาศัย และชุมชนบริเวณใกล้เคียง โดยจะเปิดประตูเฉพาะช่วงที่มีการเก็บขนมูลฝอยเท่านั้น	โครงการกำหนดให้แม่บ้านที่ขนขยะลงมาเก็บต้องปิดประตูให้สนิททุกครั้ง	-	ภาพที่ 2-11

8. บริเวณพื้นที่ห้องพักมูลฝอยแต่ละห้อง จะจัดให้มีท่อรวบรวมน้ำเสียจากการล้างห้องพักมูลฝอย เข้าสู่ระบบบำบัดน้ำเสียรวม	ในห้องพักขยะรวมของแต่ละห้องพักจะมีท่อรวบรวมน้ำเสียจากการล้างห้องพักมูลฝอย เข้าสู่ระบบบำบัดน้ำเสียรวมของโครงการ	-	ภาพที่ 2-11

9. จัดให้มีแม่บ้านคอยดูแลรักษาความสะอาด บริเวณที่ตั้งถังมูลฝอยและห้องพักมูลฝอยรวมของโครงการ	โครงการมอบหมายให้แม่บ้านคอยดูแลรักษาความสะอาด บริเวณมูลฝอยและห้องพักมูลฝอยรวมของโครงการ	-	ภาพที่ 2-11

11. ประสานกับร้านรับซื้อของเก่าบริเวณใกล้เคียง ให้มารับซื้อมูลฝอยที่สามารถนำกลับมาใช้ได้อีกครั้งโดยตรง	ถ้ามีปริมาณขยะรีไซเคิลเป็นจำนวนมากแล้วจะประสานให้ร้านเก่าเข้ามารับซื้อ	-	ภาพที่ 2-11

ภาพที่ 2-11 การจัดการขยะภายในโครงการ

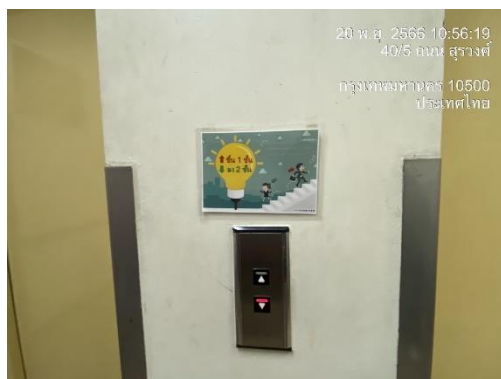
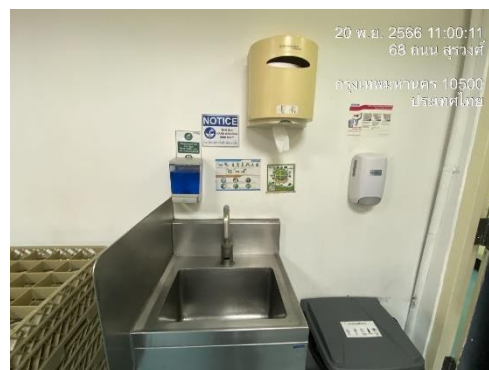
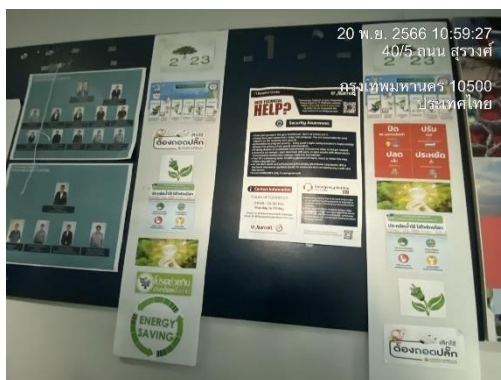
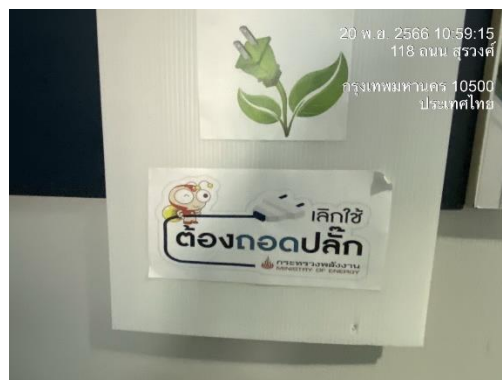
3. รณรงค์ให้ผู้มาใช้บริการและพนักงานภายในโครงการอย่างใช้ไฟฟ้าอย่างประหยัด	โครงการมีการรณรงค์ให้ผู้มาใช้บริการและพนักงานภายในโครงการใช้ไฟฟ้าอย่างประหยัด	-	ภาพที่ 2-13

3. คุณค่าการใช้ประโยชน์ของมนุษย์ (ต่อ)				
3.9 การใช้ที่ดิน	-	-	-	-
3.10 การอนุรักษ์พลังงาน	1. โครงการจะเลือกใช้อุปกรณ์ที่ช่วยประหยัดไฟฟ้า เช่น หลอดผอม การติดตั้งสวิทช์เวลา (Timer) หรือ Time Delay Switch ทำงานเปิด-ปิดไฟฟ้า อาทิเช่น หลอดผอมประหยัดไฟ	โครงการมีการเปลี่ยนหลอดไฟภายในโครงการเป็นหลอดประหยัดพลังงานและมีการติดตั้งโปรแกรมเปิดปิดไฟในพื้นที่ส่วนกลาง	-	ภาพที่ 2-13

2. โครงการจะติดตั้งอุปกรณ์ไฟฟ้าในห้องพักต่างๆ ให้เป็นอุปกรณ์ช่วยประหยัดไฟฟ้า อาทิเช่น หลอดผอมประหยัดไฟ	โครงการเลือกใช้หลอดไฟ LED และโคมไฟแบบสะท้อนแสง	-	ภาพที่ 2-13

4. ในการหาสีผนังภายนอกอาคาร โครงการจะเลือกใช้สีอ่อน เพื่อการสะท้อนแสงที่ดี และหาสีภายในอาคารเพื่อให้ห้องสว่างขึ้น	โครงการเลือกใช้โทนสีอ่อนทั้งภายในและภายนอกอาคาร	-	ภาพที่ 2-13

5. ในการจ่ายน้ำมายังส่วนต่างๆ ของโครงการจะมีการสูบน้ำจากถังเก็บน้ำชั้นใต้ดินไปพักยังถังเก็บน้ำชั้นหลังคา ก่อนที่จะจ่ายให้กับส่วนต่างๆ ของโครงการ	ในการจ่ายน้ำโครงการจะสูบน้ำไปเก็บยังชั้นหลังคาก่อนจ่ายให้กับส่วนต่างโดยปั๊มสูบน้ำจะมีการติดตั้งระบบ VSD เพื่อประหยัดไฟ	-	ภาพที่ 2-13

6. จัดให้มีการประชาสัมพันธ์วิธีการประหยัดพลังงาน อาทิเช่น จัดทำแผ่นพับ ป้ายแสดงวิธีการประหยัดพลังงาน เป็นต้น	โครงการมีการณรงค์ประหยัดพลังงาน	-	ภาพที่ 2-13

ภาพที่ 2-13 มาตรการอนุรักษ์พลังงานภายในโครงการ

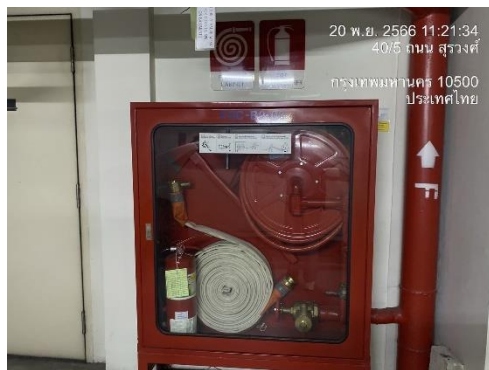
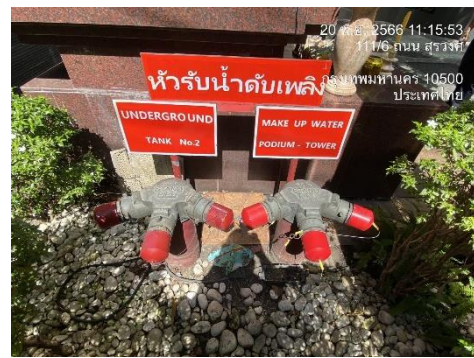
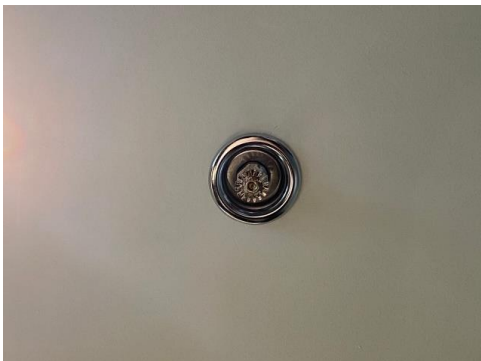
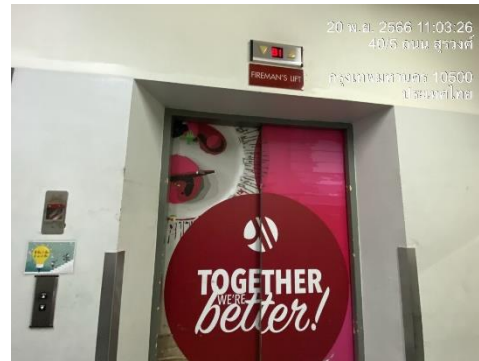
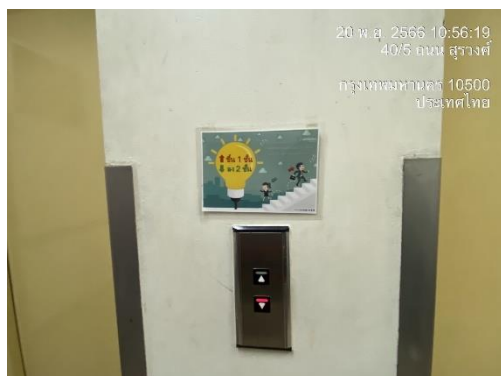
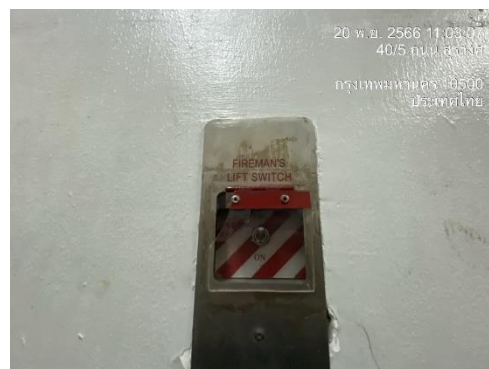
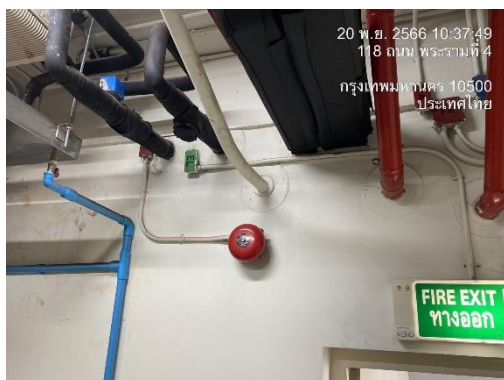
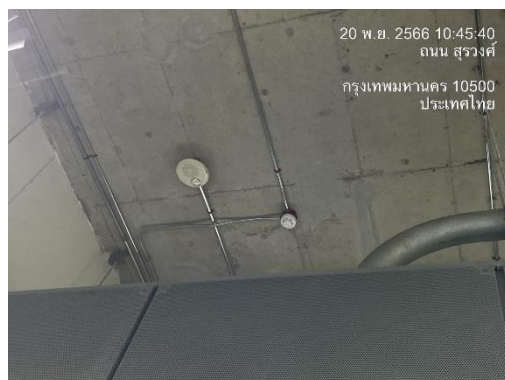
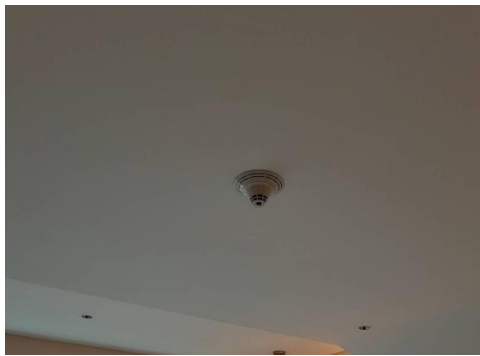
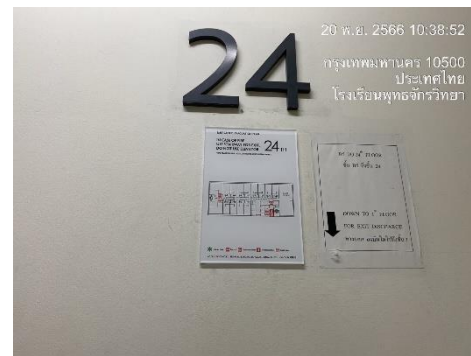
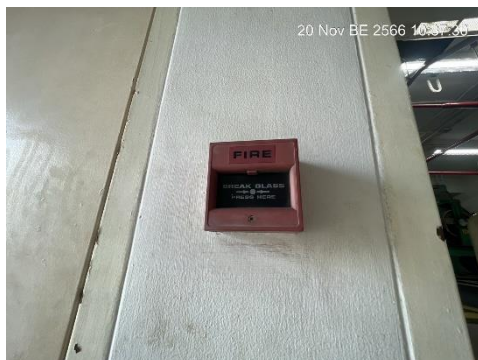
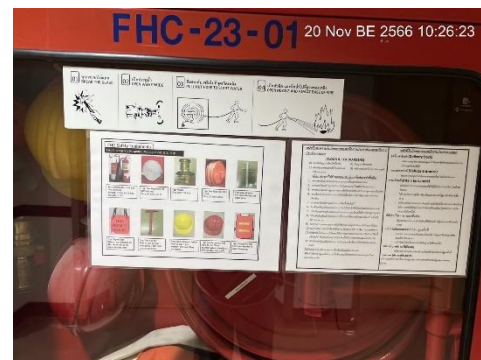
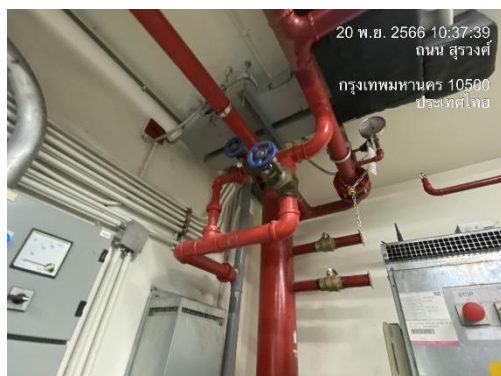
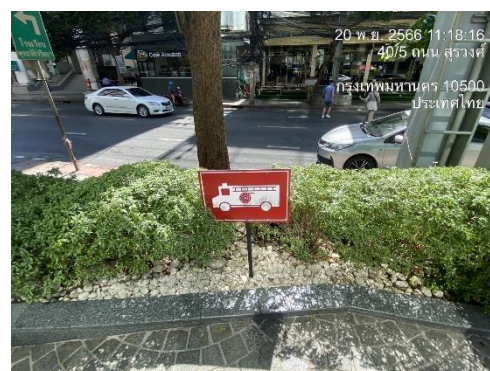
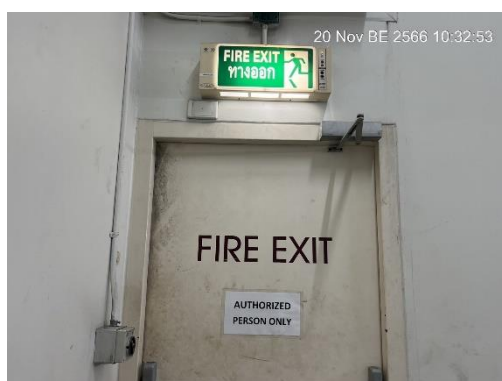
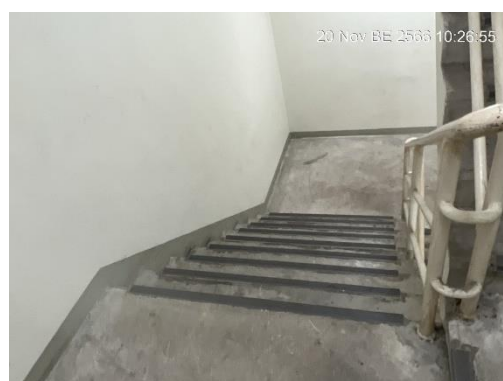
3. คุณค่าการใช้ประโยชน์ของมนุษย์ (ต่อ)				
3.6 การป้องกันอัคคีภัย (ต่อ)	ระบบป้องกันอัคคีภัย (ต่อ)			
	<ul style="list-style-type: none"> - ลิฟต์ดับเพลิง จำนวน 1 ชุด - บันไดหนีไฟ รายละเอียดดังนี้ <ul style="list-style-type: none"> (1) บันไดหนีไฟ ST 1 จากชั้นใต้ดิน 5- ชั้นหลังคา ขนาดกว้าง 1.5 เมตร (2) บันไดหนีไฟ ST 2 จากชั้นล่าง - ชั้นหลังคา ขนาดกว้าง 1 เมตร - ระบบเตือนภัย - Fire Alarm Control Panel : FCP เป็นจุดศูนย์รวมการรับ-ส่งสัญญาณ เพื่อแจ้งเหตุให้ทราบทั่วทั้งอาคาร - Manual Station เครื่องแจ้งเหตุโดยใช้มือดึง จะติดตั้งบริเวณบันไดรวม 46 จุด - กริ่งสัญญาณเตือนภัย (Alarm Bell) จะติดตั้งบริเวณเดียวกับ Manual Station รวมทั้งสิ้น 35 จุด - เครื่องตรวจจับควัน (Smoke detector) จะติดตั้งบริเวณห้องเครื่องกำเนิดไฟฟ้าและกระจายอยู่ทั่วไปตามทางเดินและโถงลิฟต์ของทุกชั้นรวมทั้งสิ้น 574 จุด - เครื่องตรวจจับความร้อน (Heat Detector) เป็นเครื่องจับความร้อน และส่งสัญญาณความผิดปกติไปยังห้องควบคุม โดยจะติดตั้งกระจายอยู่บริเวณส่วนเตรียมอาหารของชั้นห้องพัก บริเวณที่จอดรถและห้องน้ำชั้นล่าง รวม 163 จุด 	โครงการจัดให้มีระบบป้องกันอัคคีภัยตามที่กำหนด	-	ภาพที่ 2-14

3. คุณค่าการใช้ประโยชน์ของมนุษย์ (ต่อ)				
3.6 การป้องกันอัคคีภัย (ต่อ)	2. จัดให้มีพื้นที่หนีไฟทางอากาศที่ชั้นหลังคา ขนาดความกว้าง 10 เมตร ยาว 10 เมตร	โครงการจัดให้มีพื้นที่หนีภัยทางอากาศที่ชั้นหลังคาขนาด ยาว 10 ม.	-	ภาพที่ 2-14

3. จัดให้มีจุดรวมคนเบื้องต้นภายในโครงการบริเวณพื้นที่ว่างด้านทิศ ตะวันตกขนาดพื้นที่ 150 ตร.ม. รองรับคนได้ 600 คน ซึ่งเพียงพอ ต่อผู้มาใช้บริการ จำนวน 576 คน	โครงการมีการเปลี่ยนจุดรวมคนเบื้องต้นไปอยู่ภายนอก โครงการ(มีการหารือกับสถานีดับเพลิงเขตบางรักแล้ว) ซึ่ง เพียงพอต่อผู้มาใช้บริการ	-	ภาพที่ 2-14

4. จัดให้มีการตรวจสอบระบบป้องกันและเตือนอัคคีภัย ให้สามารถ ใช้งานได้อยู่เสมอ หากพบว่ามีปัญหาเสียหาย หรือใช้การไม่ได้ให้รีบ ดำเนินการแก้ไขทันที	โครงการจัดให้มีการตรวจสอบระบบป้องกันและเตือน อัคคีภัยอยู่เสมอ	-	ภาพที่ 2-14

5. ติดป้ายแนะนำการใช้อุปกรณ์แต่ละตัว ไว้บริเวณที่อุปกรณ์ติด ตั้งอยู่เพื่อให้ผู้ที่อยู่ใกล้เคียงที่เกิดเหตุสามารถใช้ได้ทันที	โครงการมีการติดป้ายแนะนำการใช้อุปกรณ์แต่ละตัวไว้ บริเวณที่อุปกรณ์ตั้งอยู่	-	ภาพที่ 2-14

ภาพที่ 2-14 ระบบป้องกันอัคคีภัย

ภาพที่ 2-14 (ต่อ) ระบบป้องกันอัคคีภัย

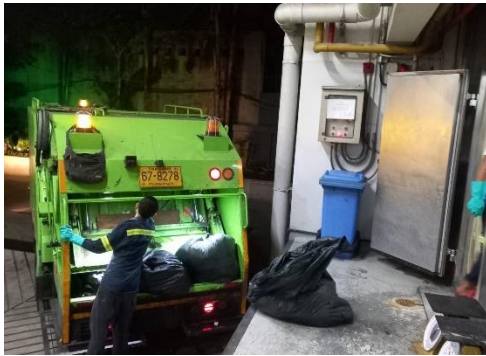
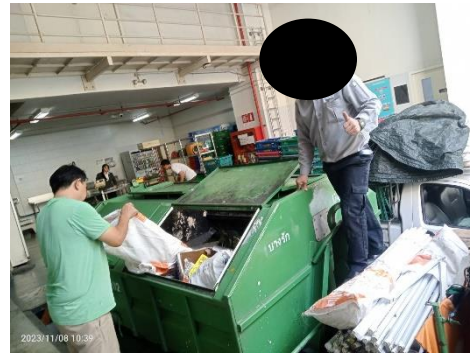
3. คุณค่าการใช้ประโยชน์ของมนุษย์ (ต่อ)				
3.4 การจัดการมูลฝอย ต่อ)	10. ติดตามประสานงานการจัดเก็บมูลฝอยของสำนักงานเขตบางรัก ให้มาเก็บมูลฝอยจากโครงการอย่างสม่ำเสมอทุกวัน โดยไม่มีการตกค้าง	โครงการประสานงานให้สำนักงานเขตบางรักเข้ามาเก็บขยะเป็นประจำ	-	ภาพที่ 2-15

ภาพที่ 2-15 การขนย้ายขยะ

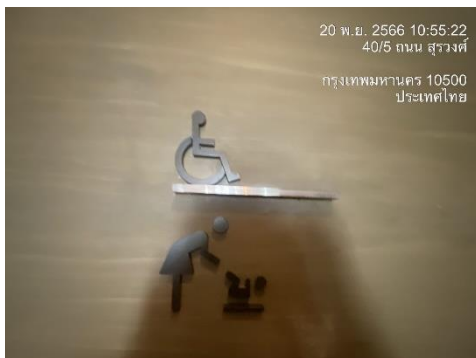
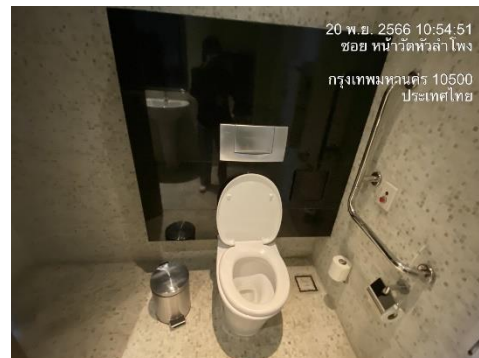
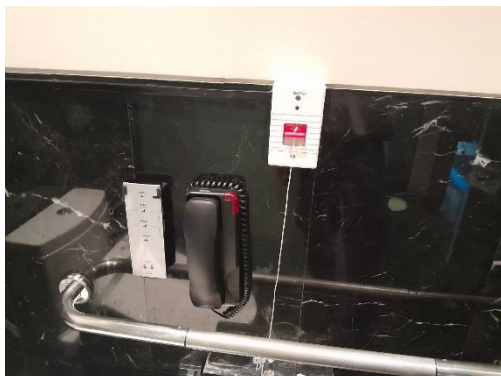
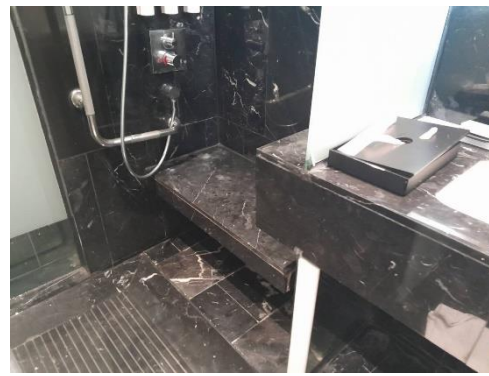
4.4 การจัดสิ่งอำนวยความสะดวกสำหรับผู้พิการหรือทุพพลภาพ และคนชรา	จัดให้มีสิ่งอำนวยความสะดวกในอาคารสำหรับผู้พิการหรือทุพพลภาพและคนชรา ได้แก่ ห้องน้ำสำหรับคนพิการชั้นล่าง ชั้น 2 ชั้น 4 ชั้น 5 และชั้น 6 จำนวนรวม 5 ห้อง (ชั้นละ 1 ห้อง) และห้องนอนสำหรับคนพิการ จำนวน 3 ห้อง ในชั้นที่ 8-10 (ชั้นละ 1 ห้อง)	โครงการจัดให้มีห้องน้ำสำหรับคนพิการ ที่ชั้นล่าง ชั้น 2, ชั้น 4, ชั้น 5 และชั้น 6 สำหรับห้องพักสำหรับคนพิการมีจำนวน 3 ห้อง ได้แก่ ห้อง 1111, 1211 และ 1411	-	ภาพที่ 2-16

ภาพที่ 2-16 สิ่งอำนวยความสะดวกสำหรับคนพิการ

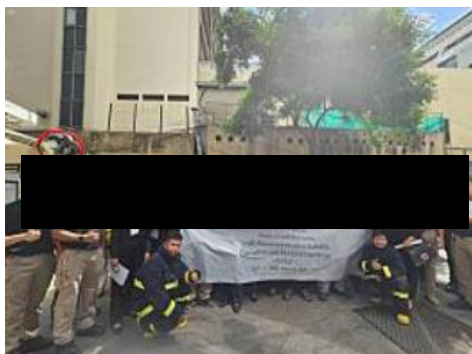
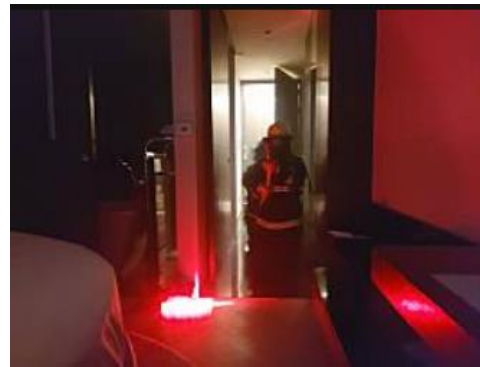
6. จัดอบรมและซ้อมการอพยพคนกรณีเพลิงไหม้อย่างน้อยปีละ 1 ครั้ง โดยติดต่อประสานงานกับสถานีดับเพลิงบางรัก มาจัดอบรม และซักซ้อมแผนอพยพและป้องกันอัคคีภัยให้กับโครงการ	โครงการจัดให้มีการจัดอบรมและซ้อมการอพยพคนกรณี เพลิงไหม้ปีละ 1 ครั้ง ล่าสุดเมื่อ 28 เดือนมิถุนายน พ.ศ. 2565	-	ภาคผนวก ค-1 ภาพที่ 2-17

ภาพที่ 2-17 การซ้อมอพยพหนีไฟ

ภาพที่ 2-17 (ต่อ) การซ้อมอพยพหนีไฟ
