ภาพถ่ายผลการปฏิบัติตามมาตรการป้องกันและแก้ไขผลกระทบสิ่งแวดล้อม และมาตรการติดตามตรวจสอบคุณภาพสิ่งแวดล้อม
โครงการ วัน สนามเป้า (ระยะก่อสร้าง)
ประจำเดือนกรกฎาคม-ธันวาคม 2566

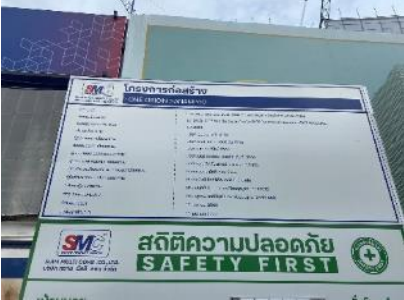
<p>รูปที่ ๗.1 ป้ายประชาสัมพันธ์โครงการ</p>	<p>รูปที่ ๗.2 กล่องรับเรื่องร้องเรียน</p>

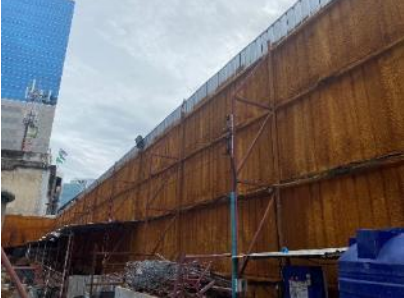
<p>รูปที่ ๗.3 รั้ว Metal Sheet</p>	<p>รูปที่ ๗.4 รางระบายน้ำชั่วคราว</p>

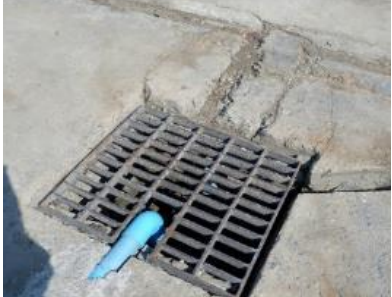
<p>รูปที่ ๗.5 บ่อรับน้ำ</p>	<p>รูปที่ ๗.6 เจ้าหน้าที่ดูแลสภาพรั้ว</p>

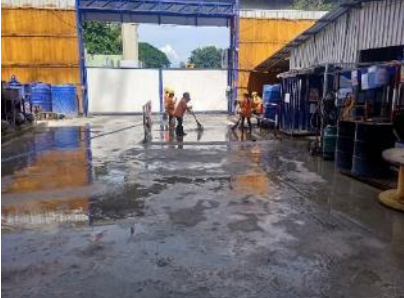
<p>รูปที่ ๗.7 เจ้าหน้าที่ฉีดพรมน้ำ</p>	<p>รูปที่ ๗.8 ติดตั้งผ้าใบก่อสร้าง Mesh Sheet (แบบกันไฟลาม)</p>

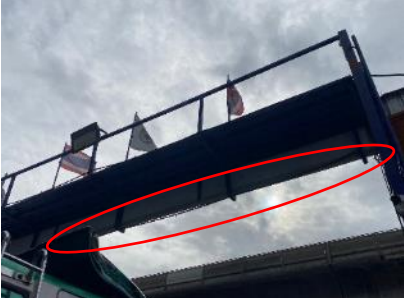
<p>รูปที่ ๗.9 หัวฉีดสเปรย์น้ำละอองฝอย</p>	<p>รูปที่ ๗.10 ปูนซีเมนต์ภายในโครงการ</p>
