## บทที่ 2

### การปฏิบัติตามมาตรการป้องกันและแก้ไขผลกระทบสิ่งแวดล้อม

#### 2.1 ผลการปฏิบัติตามมาตรการป้องกันและแก้ไขผลกระทบสิ่งแวดล้อม

**ตารางที่ 2-1 ผลการปฏิบัติตามมาตรการป้องกันและแก้ไขผลกระทบสิ่งแวดล้อม ระยะดำเนินการ โครงการเหมืองแร่แคลไซต์ ประทานบัตรที่ 29169/15506  
ของบริษัท ควอลิตี้ มินerals จำกัด (มหาชน) ฉบับประจำเดือนกรกฎาคม - ธันวาคม พ.ศ. 2566**

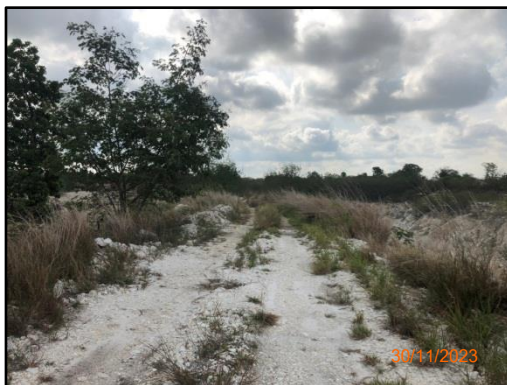
รูปที่ 2-1 การเว้นพื้นที่ไม่ทำเหมืองให้ห่างจากเส้นทางสาธารณะประโยชน์ทางด้านทิศตะวันตก

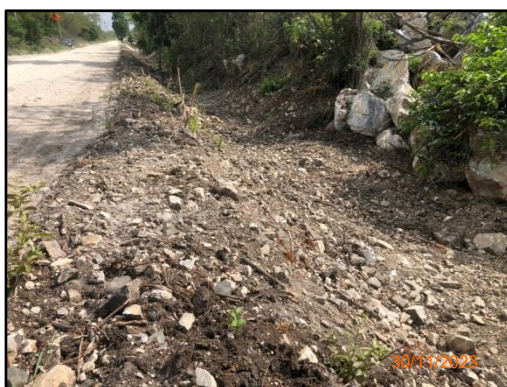
รูปที่ 2-2 ทางน้ำสาธารณะทางด้านทิศตะวันออก

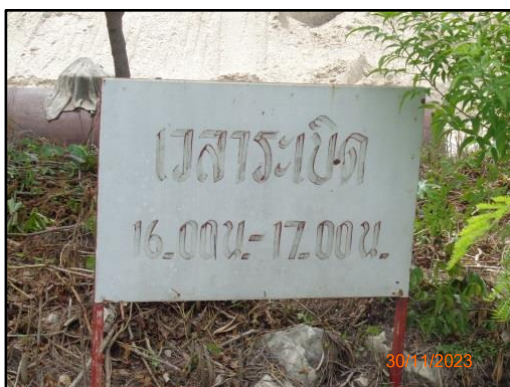
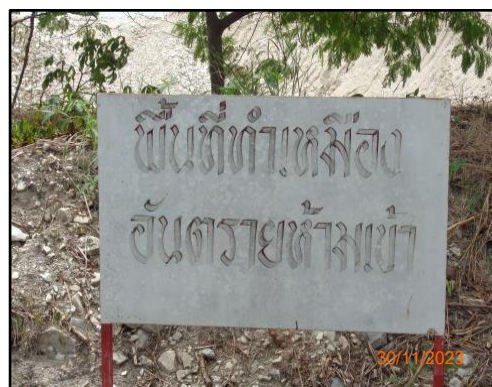
รูปที่ 2-3 การติดป้ายแสดงแนวเขตเว้นการทำเหมืองที่มองเห็นอย่างชัดเจน

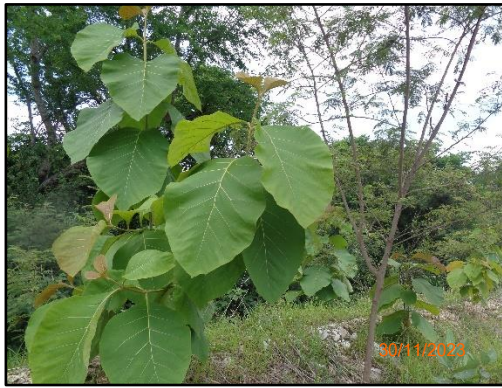
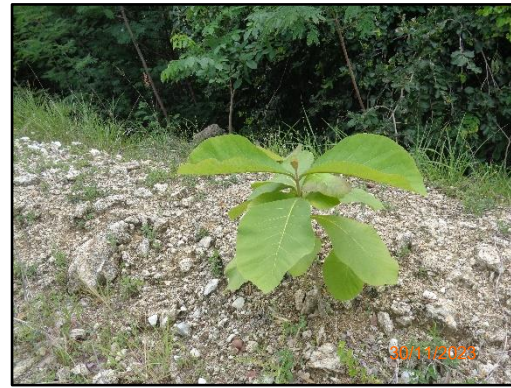
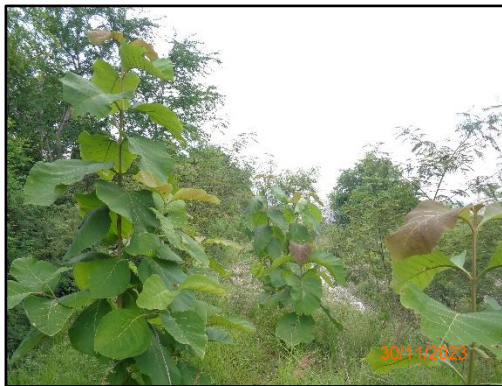
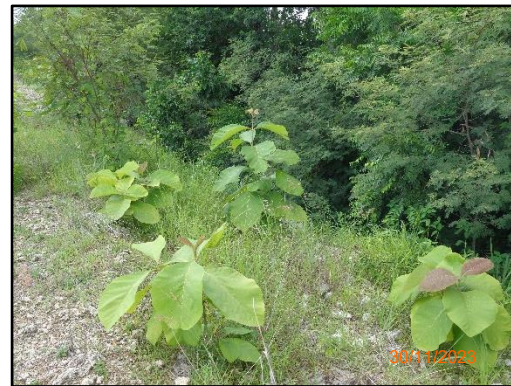
รูปที่ 2-4 การปลูกต้นไม้บริเวณพื้นที่เว้นการทำเหมือง

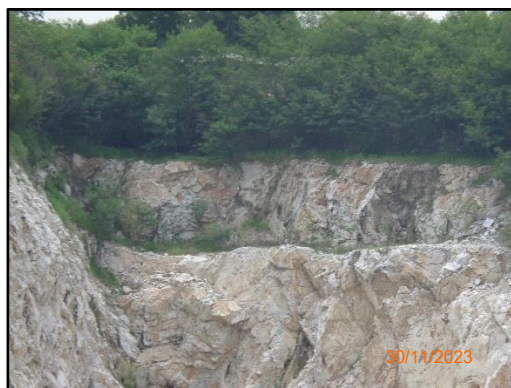
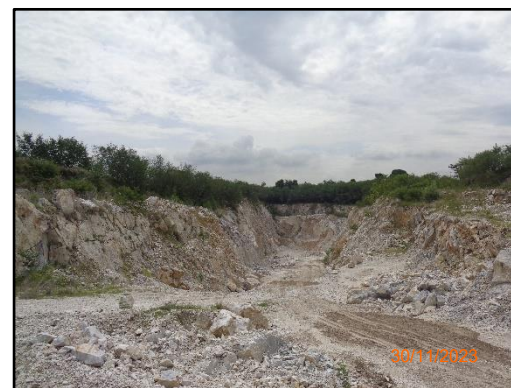
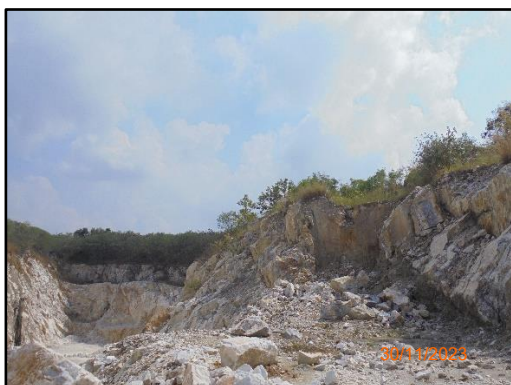
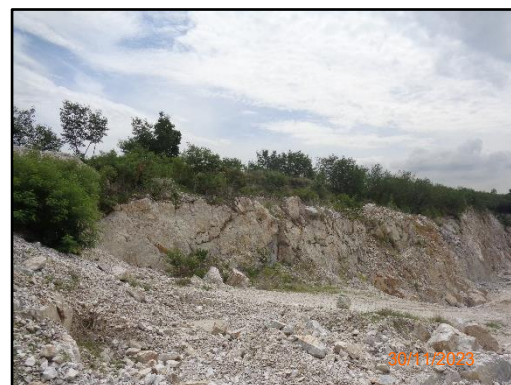
| มาตรการป้องกัน และแก้ไขผลกระทบสิ่งแวดล้อม | ผลการปฏิบัติตามมาตรการ<br>ป้องกัน และแก้ไขผลกระทบสิ่งแวดล้อม | ปัญหา อุปสรรค<br>และแนวทางแก้ไข | เอกสารอ้างอิง |
|---|--|---|--|
| 1.2 ให้เปิดการทำเหมืองเพื่อการผลิตแร่ตามที่กำหนดในแผนผัง<br>โครงการ (ฉบับที่ขอเปลี่ยนแปลงแผนผังโครงการ) โดยเปิดหน้าเหมือง<br>ในลักษณะแบบขั้นบันได โดยมีความกว้างของขั้นบันไดไม่น้อยกว่า 5<br>เมตร ความสูงไม่เกิน 10 เมตร พร้อมรักษาความลาดเอียงของหน้า<br>เหมือง (Overall Slope) ไม่เกิน 60 องศา เพื่อป้องกันการพังทลายของ<br>หน้าเหมือง สำหรับบริเวณที่ยังไม่เปิดการทำเหมืองให้รักษาสภาพ<br>ธรรมชาติเดิมไว้ให้มากที่สุด | - ปัจจุบัน โครงการยังอยู่ในช่วงเริ่มต้นของการเปิดหน้าเหมือง ลักษณะของ<br>หน้าเหมืองจึงยังไม่เป็นขั้นบันได แต่อย่างไรก็ตามโครงการจะปฏิบัติตาม<br>มาตรการอย่างเคร่งครัด | ไม่มี | - รูปที่ 2-5 |

| มาตรการป้องกัน และแก้ไขผลกระทบสิ่งแวดล้อม | ผลการปฏิบัติตามมาตรการ<br>ป้องกัน และแก้ไขผลกระทบสิ่งแวดล้อม | ปัญหา อุปสรรค<br>และแนวทางแก้ไข | เอกสารอ้างอิง |
|---|--|---|---|
| <b>2. มาตรการป้องกันผลกระทบสิ่งแวดล้อม ที่เสนอไว้ในรายงานฯ</b><br>2.1 ทำเหมืองในลักษณะขั้นบันได กำหนดให้มีความกว้างของแต่ละชั้นไม่น้อยกว่า 5 เมตร และความสูงประมาณ 5 เมตร และมีความลาดชันรวมทั้งหมดไม่เกิน 45 องศา เพื่อป้องกันการพังทลายของหน้าเหมือง ความลึกหน้าเหมืองไม่เกิน 26 เมตร จากที่ราบโดยรอบ | - ปัจจุบัน โครงการยังอยู่ในช่วงเริ่มต้นของการเปิดหน้าเหมือง ลักษณะของหน้าเหมืองจึงยังไม่เป็นขั้นบันได แต่อย่างไรก็ตาม โครงการจะปฏิบัติตามมาตรการอย่างเคร่งครัด | ไม่มี | - รูปที่ 2-5 |

รูปที่ 2-5 สภาพหน้าเหมืองในปัจจุบันของโครงการ

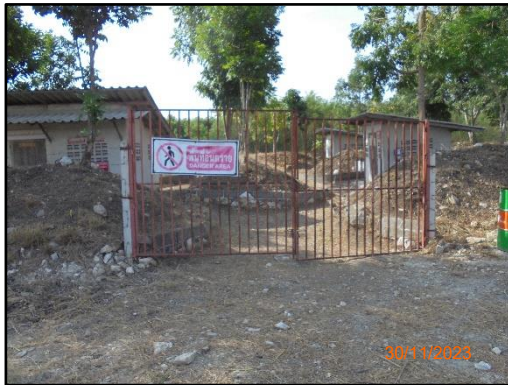
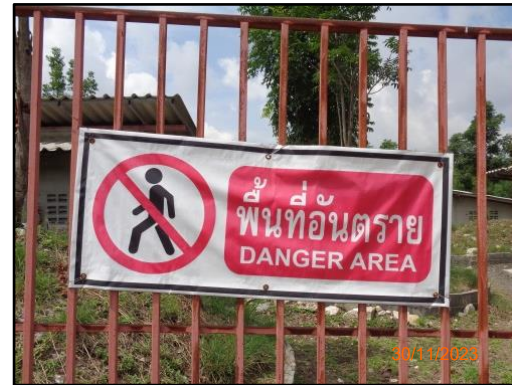
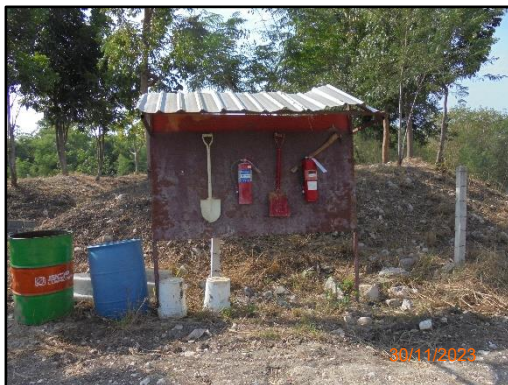
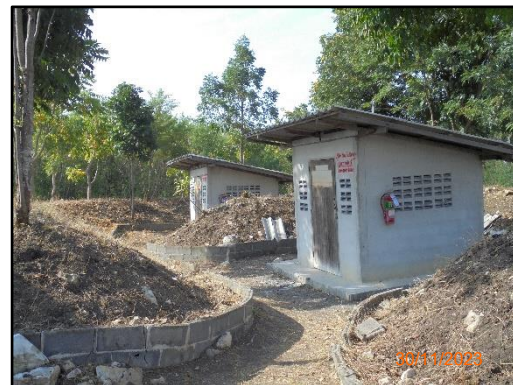
รูปที่ 2-6 ป้ายเตือนเขตการใช้วัตถุระเบิดที่สามารถมองเห็นได้อย่างชัดเจน

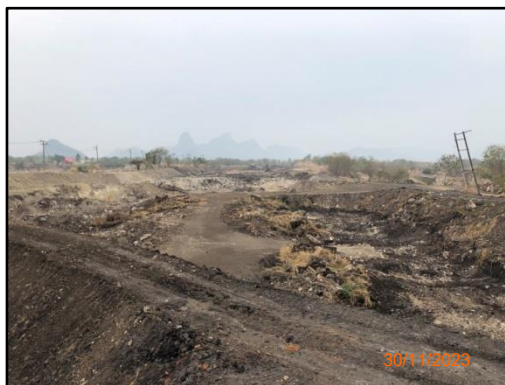
รูปที่ 2-7 คันทำนบดิน เพื่อใช้ในการเบี่ยงเบนทางน้ำร่วมกับร่องระบายน้ำ  
โดยรอบแนวเขตพื้นที่ประทานบัตร

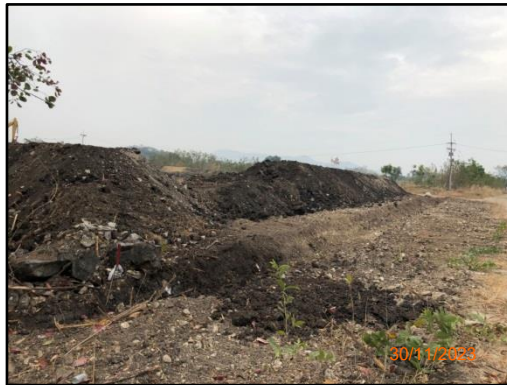
รูปที่ 2-8 ร่องระบายน้ำโดยรอบบ่อเหมือง

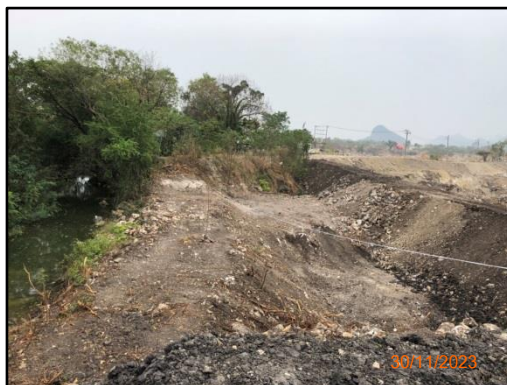
รูปที่ 2-9 ปอดักตะกอนภายในพื้นที่โครงการ

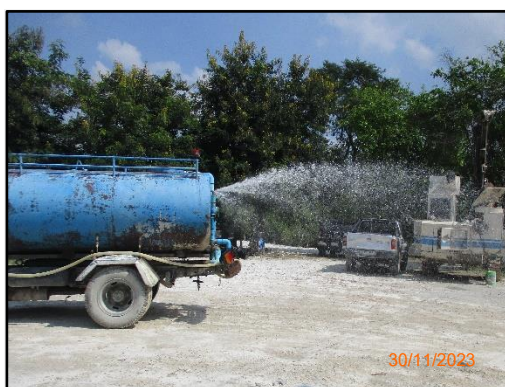
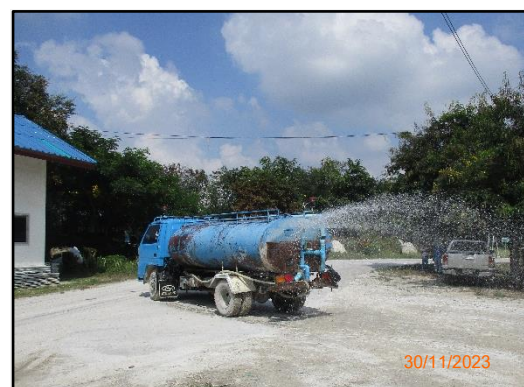
รูปที่ 2-10 การฉีดพรมน้ำบริเวณที่เกิดฝุ่นละออง ทั้งบริเวณหน้าเหมือง และเส้นทางขนส่งภายในพื้นที่  
เพื่อลดการฟุ้งกระจายของฝุ่นละออง

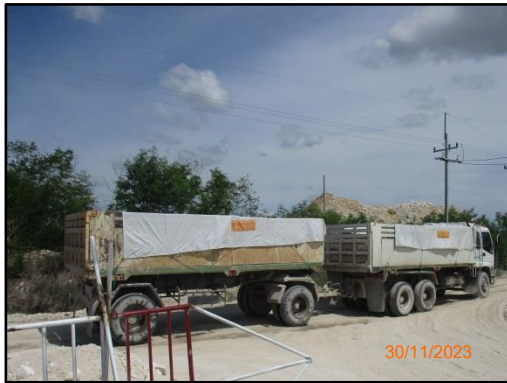
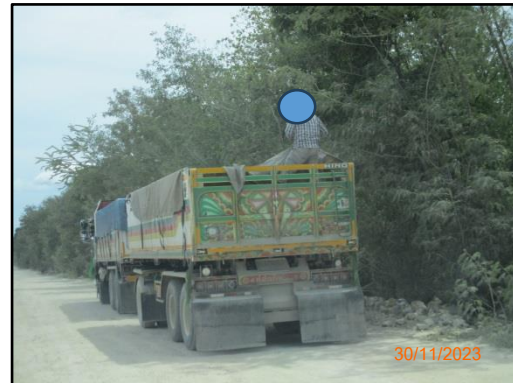
รูปที่ 2-11 รถบรรทุกขนส่งแร่ที่ปิดคลุมผ้าใบอย่างมิดชิด

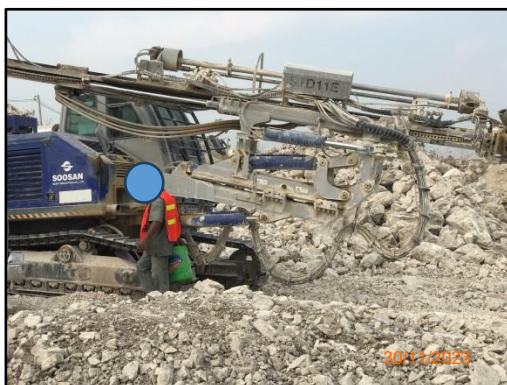
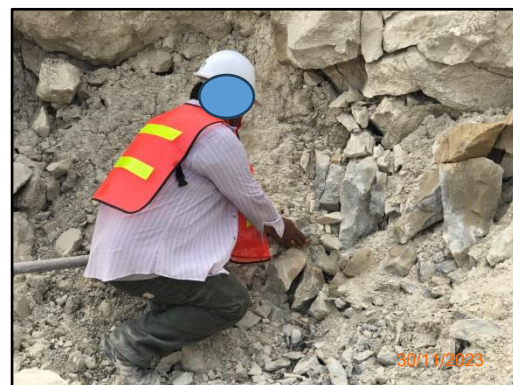
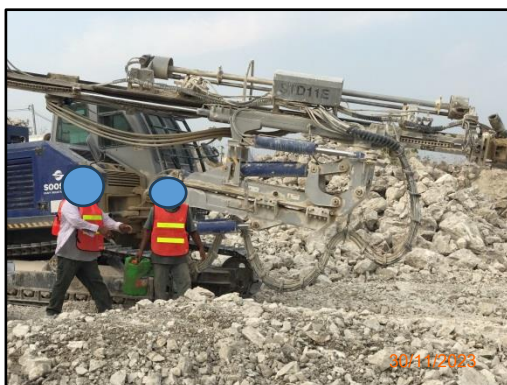
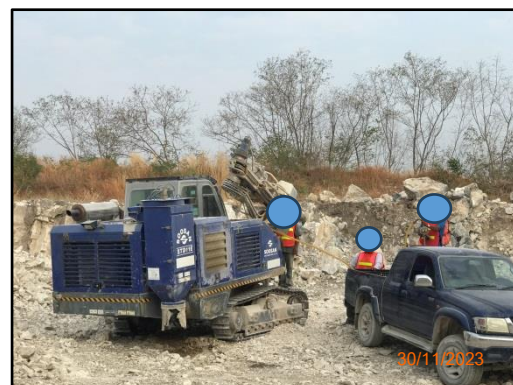
รูปที่ 2-12 พนักงานสวมใส่อุปกรณ์ป้องกันอันตรายส่วนบุคคลขณะปฏิบัติงาน

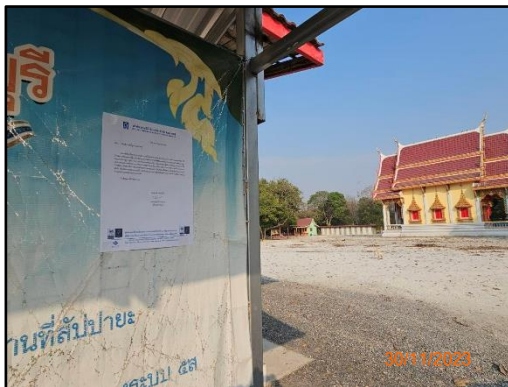
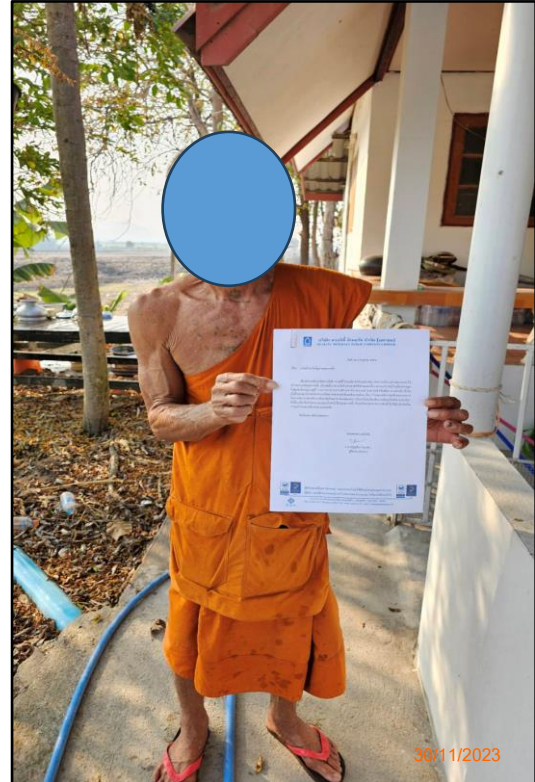
รูปที่ 2-13 การแจ้งผลการตรวจวัดและเฝ้าระวังปัญหาคุณภาพน้ำ

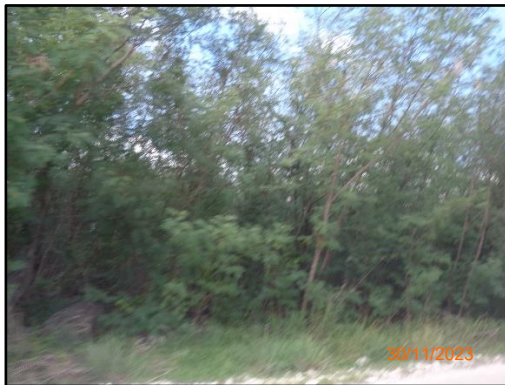
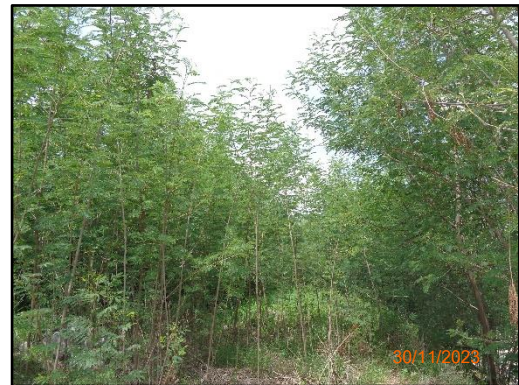
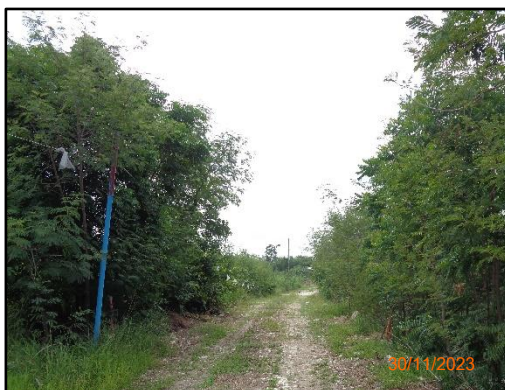
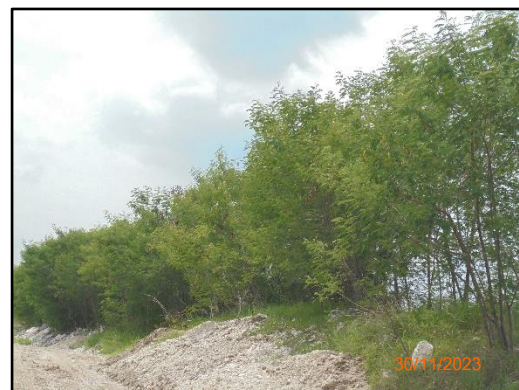
รูปที่ 2-14 สภาพต้นไม้อยู่ตามธรรมชาติโดยรอบพื้นที่โครงการ (ปอเหมืองช้างเคียง)

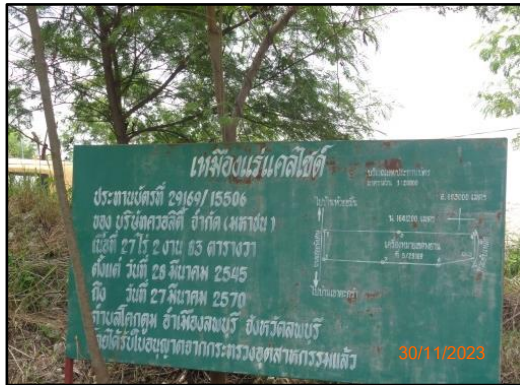
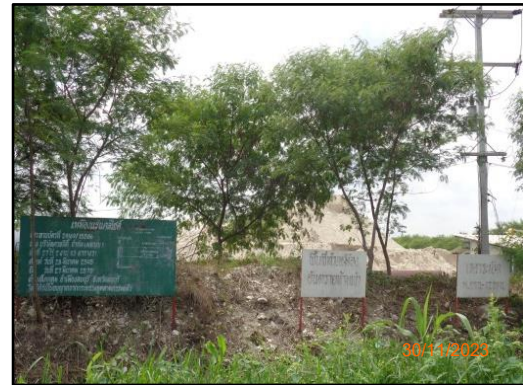
รูปที่ 2-15 ป้ายแสดงข้อมูลรายละเอียดเกี่ยวกับอายุประทานบัตรของโครงการ

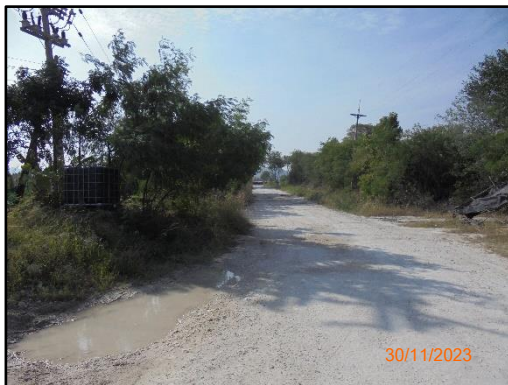
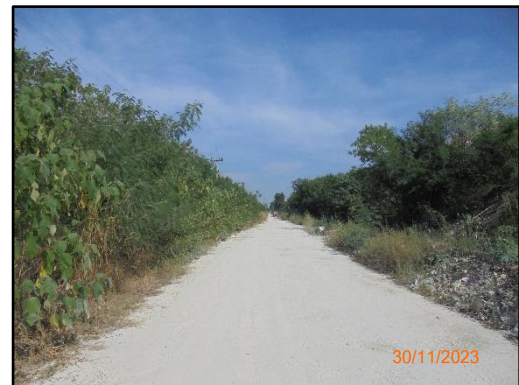
รูปที่ 2-16 ถนนภายในพื้นที่โครงการ

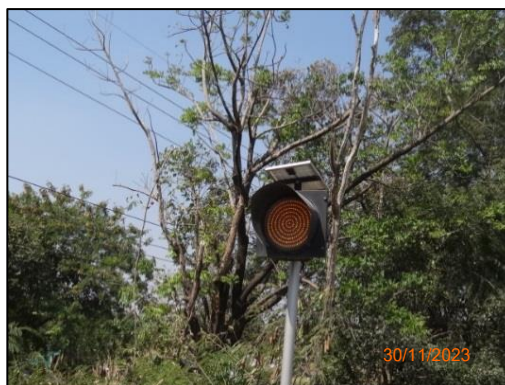
รูปที่ 17 สัญญาณไฟกระพริบ บริเวณริมเส้นทางขนส่งแร่

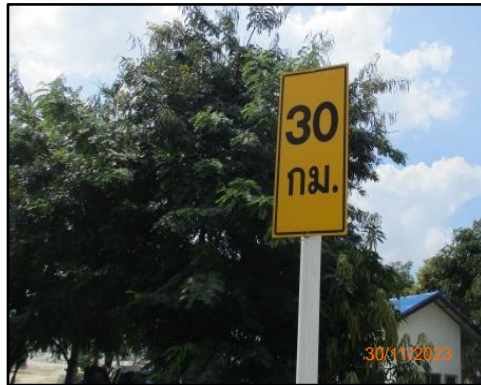
รูปที่ 18 ป้ายแจ้งเตือนความเร็วของรถขนส่งแร่ ระบุความเร็วไม่เกิน 30 กิโลเมตรต่อชั่วโมง
