## บทที่ 2

### ผลการดำเนินการตามมาตรการป้องกันและแก้ไขผลกระทบสิ่งแวดล้อมของโครงการในระยะดำเนินการ

ตารางที่ 2.1 แบบรายงานผลการปฏิบัติตามมาตรการป้องกัน และแก้ไขผลกระทบสิ่งแวดล้อมของ โครงการ โรงแรม จันทน์ภิรมย์

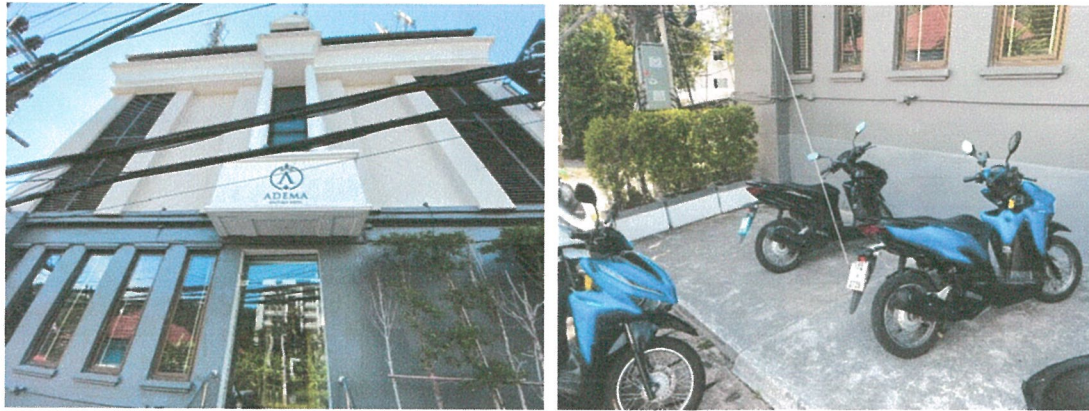
| มาตรการป้องกันและแก้ไขผลกระทบสิ่งแวดล้อม | ผลการปฏิบัติตามมาตรการป้องกันและแก้ไขผลกระทบสิ่งแวดล้อม ช่วงดำเนินการ | ปัญหา อุปสรรค ที่ไม่สามารถปฏิบัติตามมาตรการและแนวทางแก้ไข | อ้างอิง |
|---|---|---|---|
| <b>1. ทรัพยากรดิน และการชะล้างพังทลายของดิน</b><br>(1) ในส่วนการป้องกันการเปลี่ยนแปลงคุณสมบัติของดิน จากการนำดินจากแหล่งอื่นมาใช้ในงาน landscape กรณีจำเป็น โครงการจะต้องกำชับผู้รับเหมาให้มีการคัดเลือกที่ดินที่มีคุณภาพดี ไม่มีเศษหิน หรือพันธุ์พืชอื่นๆ ปนมาด้วย | - โครงการได้ปฏิบัติตามการป้องกันการเปลี่ยนแปลงคุณสมบัติของดิน โดยกำชับผู้รับเหมาให้มีการคัดเลือกที่ดินที่มีคุณภาพดี ไม่มีเศษหิน หรือพันธุ์พืชอื่นๆ ปนมาด้วย | - | รูปภาพที่ 2.1 รูปภาพภายนอกโครงการ |

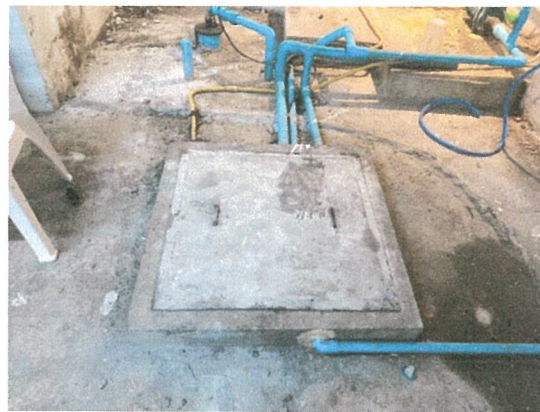
| มาตรการป้องกันและแก้ไขผลกระทบสิ่งแวดล้อม | ผลการปฏิบัติตามมาตรการป้องกันและแก้ไขผลกระทบสิ่งแวดล้อม ช่วงดำเนินการ | ปัญหา อุปสรรค ที่ไม่สามารถปฏิบัติตามมาตรการและแนวทางแก้ไข | อ้างอิง |
|---|---|---|---|
| <b>3. คุณภาพน้ำ</b><br>(1) จัดให้มีการติดตั้งระบบบำบัดน้ำเสียรวมที่เป็นถังบำบัดน้ำเสียสำเร็จรูป คือ ระบบเกราะ-กรองไร้อากาศบำบัดน้ำเสียในชั้นต้น และมีระบบบำบัดน้ำเสียชั้นที่สองเป็นระบบเติมอากาศแบบมีตัวกลางยึดเกาะ (Fix Film Aeration) ที่มีประสิทธิภาพในการบำบัดน้ำเสียได้ตามมาตรฐานคุณภาพน้ำทิ้งอาคารประเภท ค (BOD <sub>out</sub> ไม่เกิน 40 มิลลกรัม/ลิตร) รายละเอียดมีดังนี้ | - โครงการมีการติดตั้งระบบบำบัดน้ำเสีย ไล่ตามที่มาตรการกำหนด และมีเจ้าหน้าที่ฝ่ายช่างดำเนินการตรวจสอบการทำงานอยู่เป็นประจำ ตลอดระยะเวลาที่เปิดดำเนินการ เพื่อให้ประสิทธิภาพในการบำบัดน้ำเสียเป็นไปตามที่ออกแบบไว้ | - | รูปภาพที่ 2.2 ระบบบำบัดน้ำเสีย |

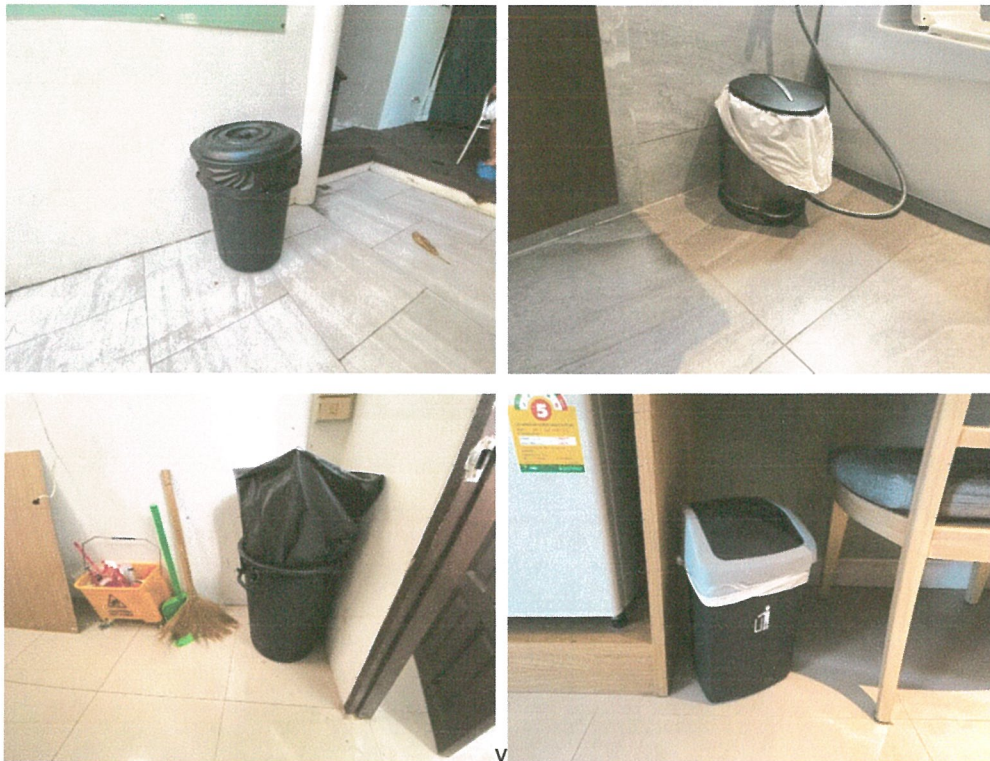
| มาตรการป้องกันและแก้ไขผลกระทบสิ่งแวดล้อม | ผลการปฏิบัติตามมาตรการป้องกันและแก้ไขผลกระทบสิ่งแวดล้อม <u>ช่วงดำเนินการ</u> | ปัญหา อุปสรรค ที่ไม่สามารถปฏิบัติตามมาตรการและแนวทางแก้ไข | อ้างอิง |
|---|---|---|---|
| <b>5. การกำจัดมูลฝอยและสิ่งปฏิกูล</b><br>(1) จัดให้มีถังรองรับขยะเปียกและขยะแห้ง ขนาด 10 ลิตร อย่างละ 1 ถัง ในแต่ละห้องพัก ซึ่งสามารถรองรับขยะได้ประมาณ 2 วัน | - โครงการจัดให้มีถังรองรับมูลฝอยขนาด 10 ลิตร จำนวน 2 ถัง ภายในห้องพักแต่ละห้อง โดยจัดวางในห้องน้ำ 1 ถัง และภายในห้อง 1 ถัง ซึ่งสามารถรองรับมูลฝอยได้เพียงพอ | - | รูปภาพที่ 2.4 ถังรองรับขยะภายในโครงการ |

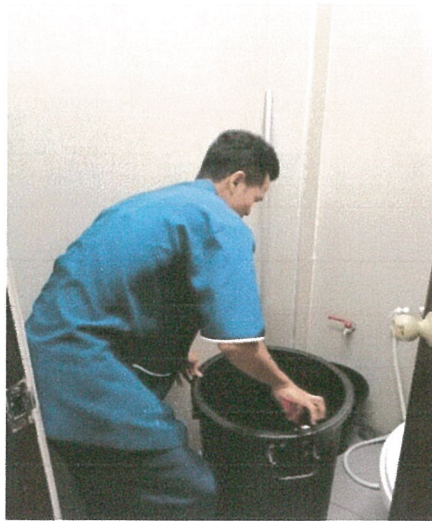
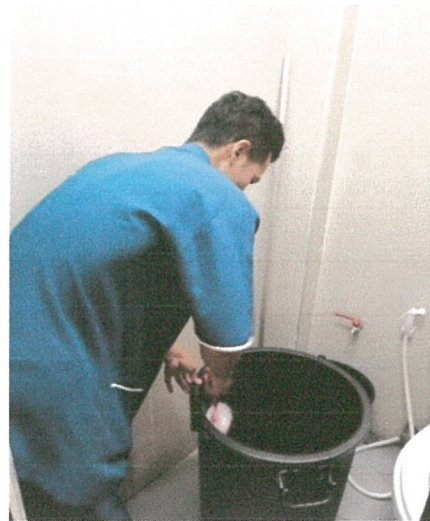
| มาตรการติดตามตรวจสอบผลกระทบสิ่งแวดล้อม | ผลการปฏิบัติตามมาตรการติดตามตรวจสอบผลกระทบสิ่งแวดล้อม <u>ช่วงดำเนินการ</u> | ปัญหา อุปสรรค ที่ไม่สามารถปฏิบัติตามมาตรการและแนวทางแก้ไข | อ้างอิง |
|---|---|---|---|
| 5 การกำจัดมูลฝอยและสิ่งปฏิกูล<br>(1) จัดให้มีการทำความสะอาดที่พักรวมมูลฝอยรวมในโครงการทุกครั้งหลังเก็บขน<br>(2) จัดให้มีการสูบน้ำตะกอนในถังเกราะของระบบบำบัดน้ำเสียขึ้นต้นในแต่ละอาคารอย่างสม่ำเสมอ | - โครงการมีเจ้าหน้าที่คอยดำเนินการทำความสะอาดถังรองรับขยะ ทุกครั้งที่มีการเก็บขนมูลฝอย<br>- โครงการมีช่างคอยดำเนินการตรวจสอบปริมาณของตะกอน หากมีปริมาณมากจะดำเนินการติดท่อสูบน้ำสิ่งปฏิกูลเข้ามาดำเนินการสูบน้ำตะกอนโดยทันที | -<br>- | รูปภาพที่ 2.7 ทำความสะอาดถังรองรับขยะ |

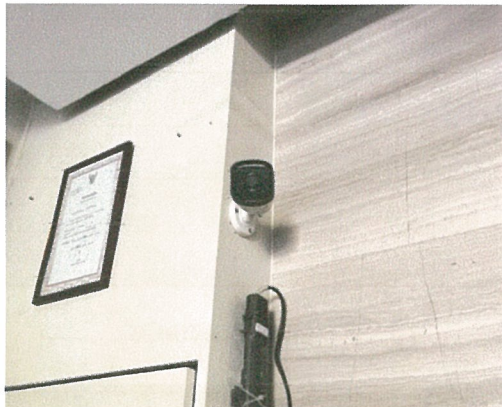
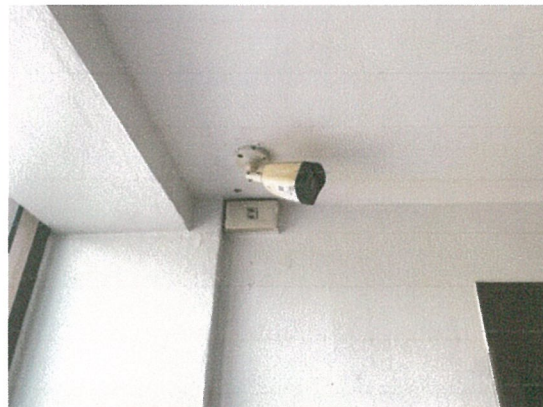
| มาตรการป้องกันและแก้ไขผลกระทบสิ่งแวดล้อม | ผลการปฏิบัติตามมาตรการป้องกันและแก้ไขผลกระทบสิ่งแวดล้อม ช่วงดำเนินการ | ปัญหา อุปสรรค ที่ไม่สามารถปฏิบัติตามมาตรการและแนวทางแก้ไข | อ้างอิง |
|---|---|---|---|
| <b>6. การจราจร</b><br>(1) จัดให้มียามรักษาการณ์บริเวณด้านหน้าโครงการตลอด 24 ชั่วโมง เพื่อดูแลความปลอดภัย และอำนวยความสะดวกแก่ผู้พักอาศัยและผู้สัญจรไปมา | - โครงการมีเจ้าหน้าที่ประจำโครงการคอยตรวจตราพื้นที่ดูแลความปลอดภัยภายในโครงการตลอด 24 ชั่วโมง หากพบเหตุผิดปกติ จะรีบติดต่อขอความช่วยเหลือจากหน่วยงานราชการที่มีหน้าที่ดูแลโดยทันที และมีการติดตั้งกล้องวงจรปิดทั้งภายในและภายนอกโครงการ | - | รูปภาพที่ 2.8 กล้องวงจรปิด |

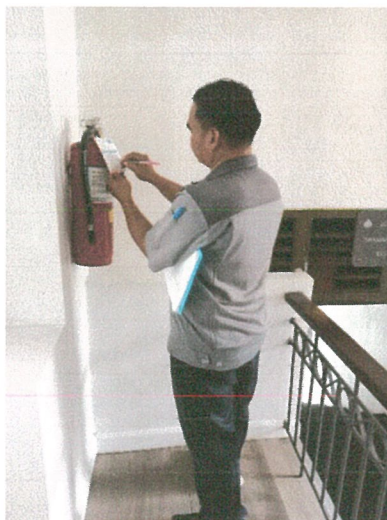
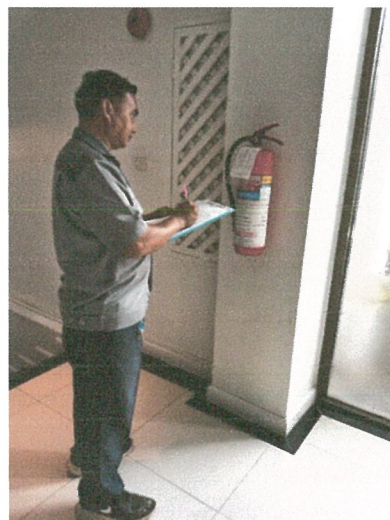
รูปภาพที่ 2.9 การตรวจสอบการทำงานของระบบป้องกันและระงับอัคคีภัย

| มาตรการป้องกันและแก้ไขผลกระทบสิ่งแวดล้อม | ผลการปฏิบัติตามมาตรการป้องกันและแก้ไขผลกระทบสิ่งแวดล้อม ช่วงดำเนินการ | ปัญหา อุปสรรค ที่ไม่สามารถปฏิบัติตามมาตรการและแนวทางแก้ไข | อ้างอิง |
|---|---|---|---|
| <b>7. การป้องกันอัคคีภัย</b><br>(1) ติดตั้งป้ายแสดงทางออกเพื่อหนีไฟ ติดตั้งบริเวณโถงบันไดทุกชั้น ซึ่งเป็นด้านหน้าทางเข้าของห้องพัก<br>(2) ระบบป้องกันอันตรายจากฟ้าผ่าซึ่งประกอบด้วย เสาล่อฟ้า สายล่อฟ้า สายตัวนำ สายนำลงดินและหลักสายดินที่เชื่อมโยงกันเป็นระบบ<br>(3) จัดให้มีการตรวจสอบระบบป้องกันอัคคีภัยทุกๆ 6 เดือน/ครั้ง เพื่อตรวจสอบและเปลี่ยนสารเคมีในถังดับเพลิงชนิดเคมีแห้งให้สามารถใช้งานได้เสมอ และหากพบอุปกรณ์ที่มีความเสียหายหรือใช้การไม่ได้ให้รีบดำเนินการแก้ไขทันที<br>(4) จัดให้มีการอบรมเรื่องวิธีการใช้อุปกรณ์ของระบบป้องกันอัคคีภัย และฝึกอบรมเรื่องการซ้อมอพยพย้ายคนเมื่อเกิดเหตุเพลิงไหม้แก่เจ้าหน้าที่ของโครงการทุกๆ 1 ปี/ครั้ง เพื่อให้สามารถใช้งานได้ทันที | - โครงการมีการติดตั้งระบบป้องกันและแจ้งเตือนอัคคีภัยภายในโครงการ ตามที่มาตรการกำหนด<br>- โครงการมีการติดตั้งระบบป้องกันอันตรายจากฟ้าผ่าซึ่งประกอบด้วย เสาล่อฟ้า สายล่อฟ้า สายตัวนำ สายนำลงดินและหลักสายดิน<br>- โครงการมีการตรวจสอบประสิทธิภาพการทำงานของระบบป้องกันและระงับอัคคีภัยเป็นประจำทุกเดือน ตลอดระยะเวลาที่เปิดดำเนินการ<br>- โครงการมีการจัดอบรมเรื่องวิธีการใช้อุปกรณ์ของระบบป้องกันอัคคีภัย และฝึกอบรมเรื่องการซ้อมอพยพย้ายคนเมื่อเกิดเหตุเพลิงไหม้ ซึ่งในรอบเดือนกรกฎาคม - ธันวาคม 2566 ยังไม่มีการดำเนินการ | -<br>-<br>-<br>- ในรอบเดือนกรกฎาคม - ธันวาคม 2566 ยังไม่มีการดำเนินการ และจะดำเนินการจัดอบรมเรื่องวิธีการใช้อุปกรณ์ของระบบป้องกันอัคคีภัย และฝึกอบรมเรื่องการซ้อมอพยพย้ายคนเมื่อเกิดเหตุเพลิงไหม้ ในรอบปี 2567 | รูปภาพที่ 2.10 อุปกรณ์ป้องกันและแจ้งเตือนอัคคีภัย<br>-<br>รูปภาพที่ 2.9 การตรวจสอบการทำงานของระบบป้องกันและระงับอัคคีภัย<br>รูปภาพที่ 2.9 การตรวจสอบการทำงานของระบบป้องกันและระงับอัคคีภัย |

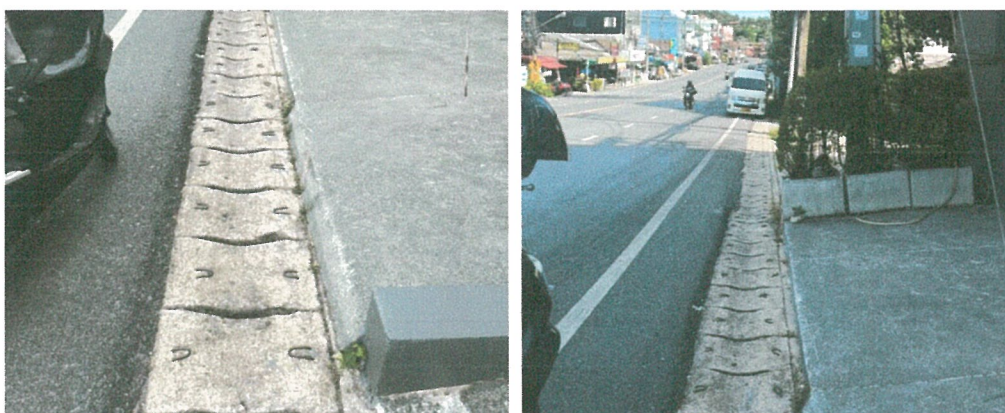
รูปภาพที่ 2.13 รางระบายน้ำหน้าโครงการ

| มาตรการป้องกันและแก้ไขผลกระทบสิ่งแวดล้อม | ผลการปฏิบัติตามมาตรการป้องกันและแก้ไขผลกระทบสิ่งแวดล้อม <u>ช่วงดำเนินการ</u> | ปัญหา อุปสรรค ที่ไม่สามารถปฏิบัติตามมาตรการและแนวทางแก้ไข | อ้างอิง |
|---|---|---|---|
| <b>4. การระบายน้ำและการป้องกันน้ำท่วม</b><br>(1) โครงการจะต้องทำการขุดลอกตะกอนในรางระบายน้ำสาธารณะด้านหน้าโครงการ เพื่อสามารถรองรับการระบายน้ำได้อย่างมีประสิทธิภาพ โดยการขุดลอกดังกล่าวโครงการจะต้องแจ้งให้ทางเทศบาลตำบลกะหร่อนทราบก่อนดำเนินการ<br>(2) ปฏิบัติตามมาตรการป้องกันและแก้ไขด้านคุณภาพน้ำอย่างเคร่งครัด | - โครงการได้มอบหมายให้ช่างของโครงการเป็นผู้ดูแลตรวจสอบท่อระบายน้ำ ตลอดจนการสำรวจสิ่งอุดตันตะกอนดิน ขยะ หากพบมีการขัดขวางการระบายน้ำจะดำเนินการขุดลอกโดนทันที<br>- โครงการมีการตรวจสอบคุณภาพน้ำที่ผ่านการบำบัด โดยห้องปฏิบัติการเอกชน ทุกเดือนตลอดระยะเวลาที่เปิดดำเนินการ | -<br><br>- | รูปภาพที่ 2.13 รางระบายน้ำหน้าโครงการ<br><br>เอกสารแนบที่ 4 ผลการติดตามตรวจวัดคุณภาพสิ่งแวดล้อม |
