ภาพถ่ายผลการปฏิบัติตามมาตรการป้องกันและแก้ไขผลกระทบสิ่งแวดล้อม และมาตรการติดตามตรวจสอบคุณภาพสิ่งแวดล้อม  
 โครงการ One Phayathai (ระยะก่อสร้าง)  
 ประจำเดือนกรกฎาคม-ธันวาคม 2566

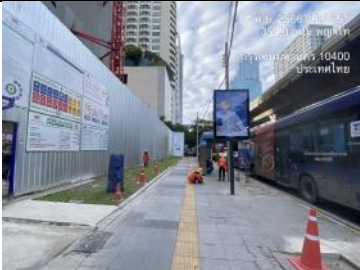
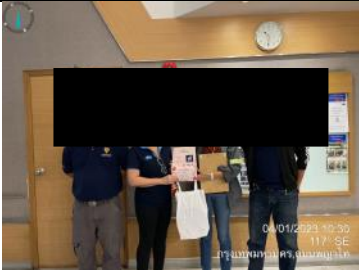
รูปที่ ฎ7.51 ทำความสะอาดบริเวณทางเท้า	รูปที่ ฎ7.52 สวัสดิ์ปีใหม่พื้นที่ข้างเคียง

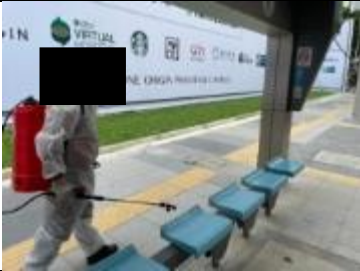
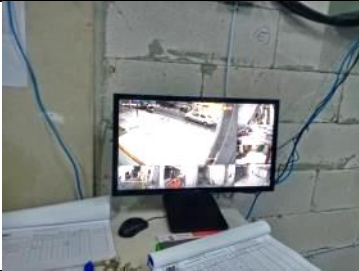
รูปที่ ฎ7.53 ฉีดพ่นแอลกอฮอล์ฆ่าเชื้อ	รูปที่ ฎ7.54 กล้องวงจรปิด (CCTV)

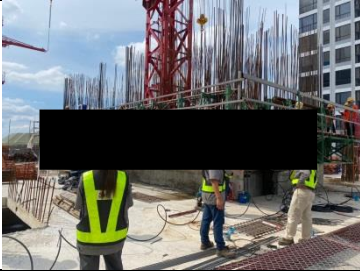
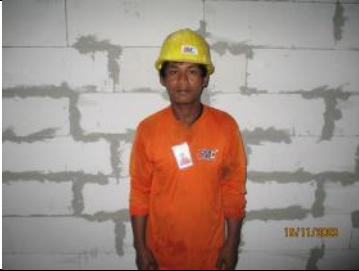
รูปที่ ฎ7.55 หัวหน้าคนงานควบคุมงาน	รูปที่ ฎ7.56 การติดบัตรคนงาน

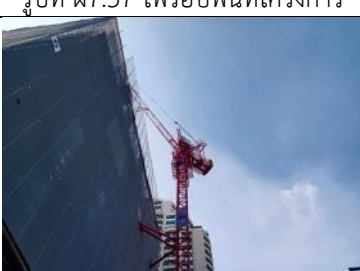
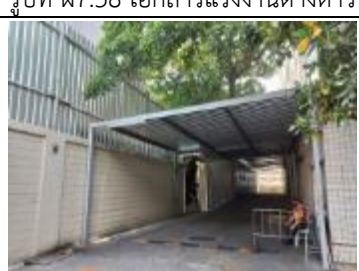
รูปที่ ฎ7.59 ทาวเวอร์เครน	รูปที่ ฎ7.60 หลังคาคลุมของอาคารชุดพักอาศัย โนเบิล เอ้าส์ พญาไท

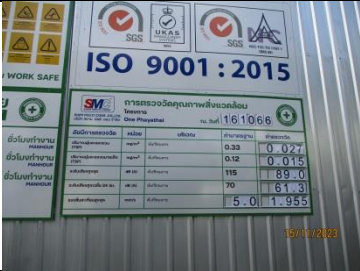
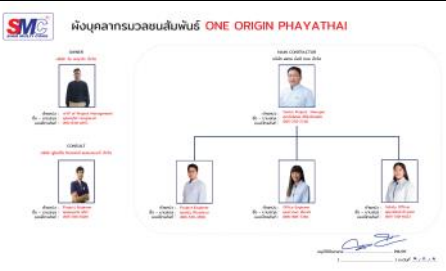
รูปที่ ฎ7.63 ป้ายรายงานผลการตรวจวัดคุณภาพสิ่งแวดล้อม	รูปที่ ฎ7.64 คณะกรรมการประสานการแก้ไขปัญหา

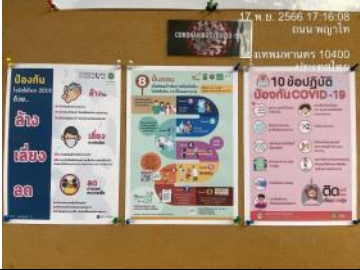
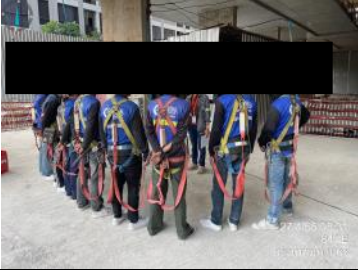
รูปที่ ฎ7.67 มาตรการป้องกันโรคโควิด19	รูปที่ ฎ7.68 Safety Talk
