ภาพถ่ายผลการปฏิบัติตามมาตรการป้องกันและแก้ไขผลกระทบสิ่งแวดล้อม และมาตรการติดตามตรวจสอบคุณภาพสิ่งแวดล้อม  
โครงการ ออริจิน เพลย์ ระยอง (ORIGIN PLAY RAYONG)  
ประจำเดือนกรกฎาคม-ธันวาคม 2566

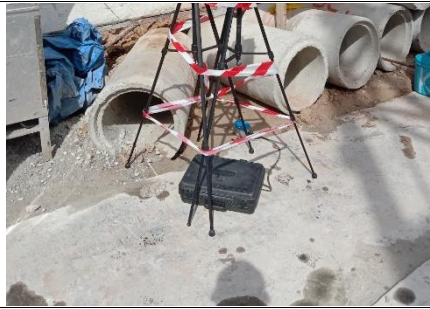
รูปที่ ๗.๖๑ การตรวจวัดความสั่นสะเทือน  
บริเวณพื้นที่โครงการ
