ภาพถ่ายผลการปฏิบัติตามมาตรการป้องกันและแก้ไขผลกระทบสิ่งแวดล้อม และมาตรการติดตามตรวจสอบคุณภาพสิ่งแวดล้อม
โครงการ Brixton Campus Bansaen (บริกซ์ตัน แคมปัส บางแสน)
ประจำเดือนกรกฎาคม-ธันวาคม 2566

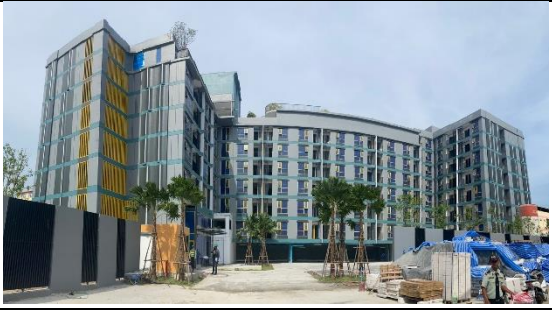
รูปที่ ผ7.1 สภาพปัจจุบันของโครงการ	รูปที่ ผ7.2 รั้วของโครงการ

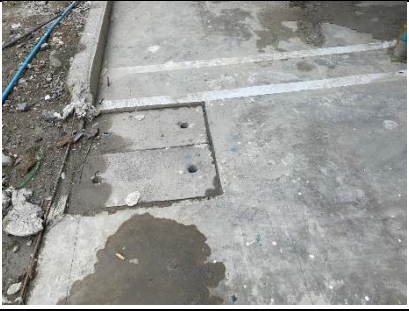
รูปที่ ผ7.3 ท่อระบายน้ำของโครงการ	รูปที่ ผ7.4 เจ้าหน้าที่เข้าพบผู้พักอาศัยข้างเคียง ในช่วงก่อสร้าง

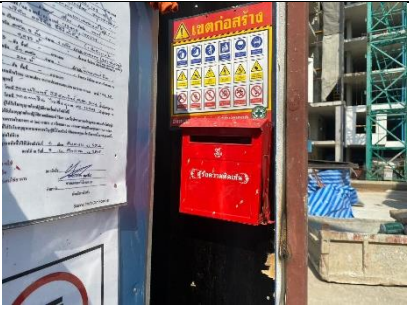
รูปที่ ผ7.5 การติดตั้งกล่องรับความคิดเห็น ในช่วงก่อสร้าง	รูปที่ ผ7.6 การติดตั้งผ้าใบก่อสร้าง Mesh Sheet (แบบกันไฟลาม) ในช่วงก่อสร้างโครงการ

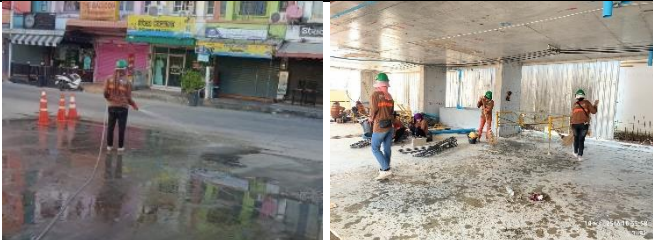
รูปที่ ผ7.7 เจ้าหน้าที่ฉีดพรมน้ำ และกวาดบริเวณพื้นที่ก่อสร้าง ในช่วงก่อสร้าง	รูปที่ ผ7.8 พนักงานทำความสะอาดพื้น ในช่วงก่อสร้าง

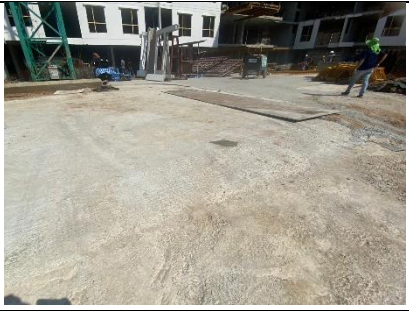
รูปที่ ผ7.9 พื้นปูนบริเวณภายในพื้นที่โครงการที่มีรถวิ่งผ่าน	รูปที่ ผ7.10 ประตูทางเข้า-ออกโครงการ ในช่วงก่อสร้าง

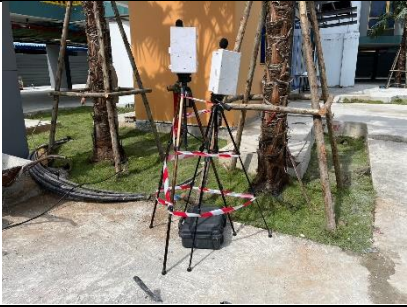
<p>รูปที่ ผ7.31 การตรวจวัดเสียง บริเวณพื้นที่โครงการ</p>	<p>รูปที่ ผ7.32 การตรวจวัดเสียง บริเวณพื้นที่อ่อนไหว (ที่ทำการชุมชนร่วมใจพัฒนา)</p>

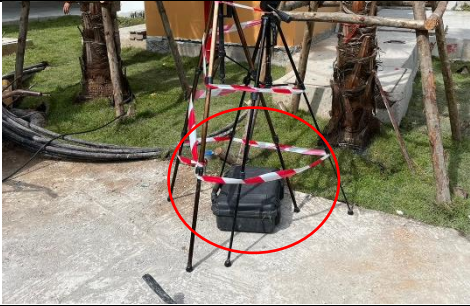
<p>รูปที่ ผ7.33 การตรวจวัดความสั่นสะเทือน บริเวณพื้นที่โครงการ</p>
