บทที่ 2

ผลการปฏิบัติตามมาตรการป้องกันและแก้ไขผลกระทบสิ่งแวดล้อม

โครงการ โรงแรม โกลด์ ออร์คิด ตั้งอยู่ที่ ถนนวิภาวดีรังสิต แขวงสามเสนใน เขตพญาไท กรุงเทพมหานคร ดำเนินการโดยบริษัท อีเอสวี เรสซิเดนซ์ จำกัด ซึ่งเป็นโครงการประเภทโรงแรมสูง ประกอบด้วย อาคารโรงแรมสูง 17 ชั้น จำนวน 1 อาคาร มีห้องพักอาศัยจำนวนทั้งสิ้น 154 ห้อง และอาคารจอดรถขนาดความสูง 5 ชั้น จำนวน 1 อาคาร โดยโครงการได้จัดทำรายงานการประเมินผลกระทบสิ่งแวดล้อม และได้ผ่านการพิจารณาเห็นชอบรายงานฯ ตามหนังสือจากสำนักงานนโยบายและแผนทรัพยากรธรรมชาติและสิ่งแวดล้อม เลขที่ ทส 1009/8032 ลงวันที่ 4 สิงหาคม 2547 โดยหนังสือเห็นชอบได้กำหนดมาตรการป้องกันและแก้ไขผลกระทบสิ่งแวดล้อมและมาตรการติดตามตรวจสอบผลกระทบสิ่งแวดล้อม เพื่อเป็นแนวทางให้โครงการปฏิบัติ รวมไปถึงเสนอรายงานผลการปฏิบัติตามมาตรการฯ ต่อหน่วยงานอนุญาต และหน่วยงานที่เกี่ยวข้อง รวมทั้งสำนักงานนโยบายและแผนทรัพยากรธรรมชาติและสิ่งแวดล้อม (สผ.) ทุก 6 เดือน

ตารางที่ 2.2-1 มาตรการป้องกันและแก้ไขผลกระทบสิ่งแวดล้อมของโครงการ โรงแรม โกลด์ ออร์คิด (ระยะดำเนินการ)

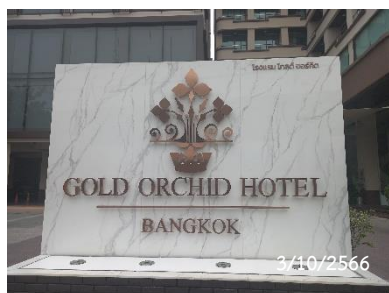
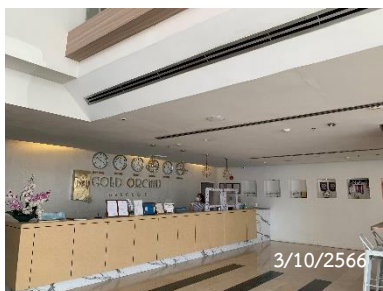
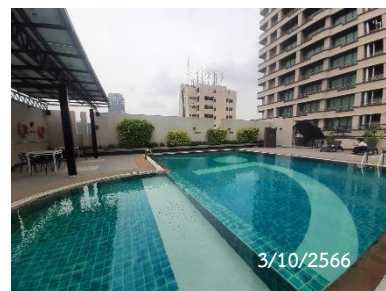
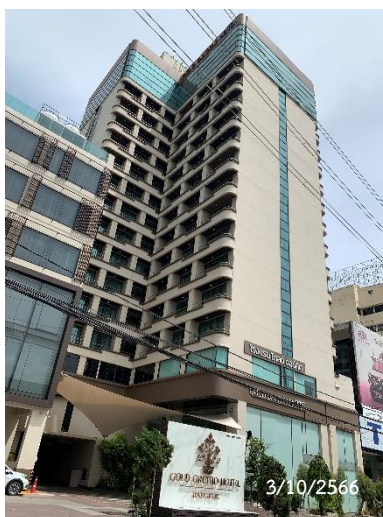
ภาพที่ 2.2-1 สภาพพื้นที่ปัจจุบัน

3. คุณค่าการใช้ประโยชน์ของมนุษย์					
3.1 การใช้ประโยชน์ที่ดิน	1. ห้ามดำเนินการก่อสร้าง ต่อเติม ดัดแปลงอาคารหรือพื้นที่โครงการโดยปราศจากการขออนุญาตจากหน่วยงานราชการที่เกี่ยวข้อง	✓	- ปัจจุบันโครงการยังไม่มีมีการก่อสร้าง ต่อเติม หรือดัดแปลงโครงสร้างอาคาร	ภาพที่ 2.2-1	-

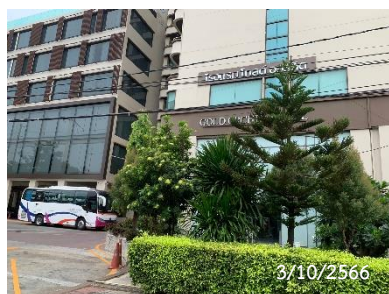
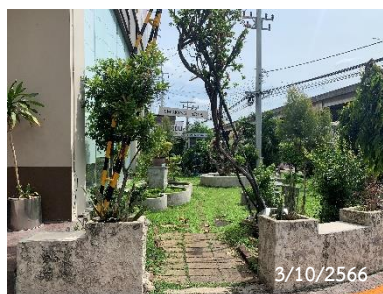
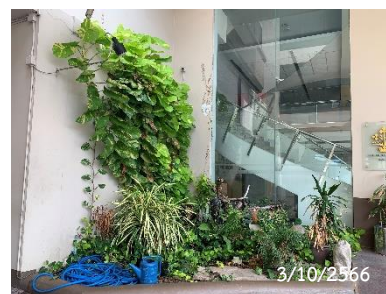
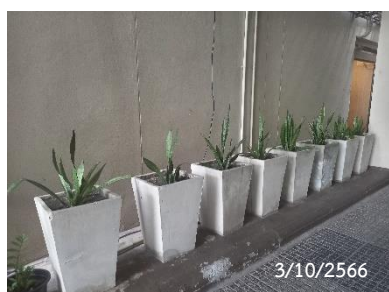
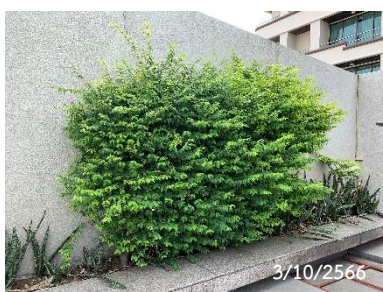
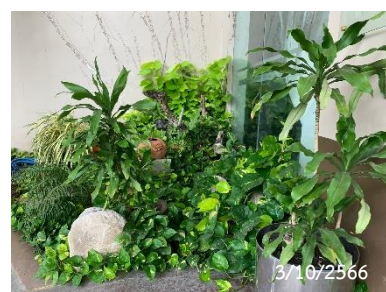
ภาพที่ 2.2-2 พื้นที่สีเขียว

1. ทรัพยากรสิ่งแวดล้อมทางกายภาพ					
1.1 สภาพภูมิประเทศธรณีวิทยาและแผ่นดินไหว	-	-	-	-	-
1.2 ฝุ่นละอองและเสียง	1. ปลุกไม้ยืนต้น และไม้ดอกไม้ประดับไว้บริเวณต่างๆ ของโครงการ เพื่อช่วยสกัดการฟุ้งกระจายของฝุ่นละอองและช่วยลดระดับเสียงจากยานพาหนะ	✓	- โครงการจัดให้มีพื้นที่สีเขียวบริเวณด้านหน้าโครงการ และบริเวณพื้นที่สระว่ายน้ำ เพื่อช่วยสกัดการฟุ้งกระจายของฝุ่นละอองและช่วยลดระดับเสียงจากยานพาหนะ	ภาพที่ 2.2-2	-

4.3 สถานที่ท่องเที่ยวพักผ่อนหย่อนใจ และสถานที่สำคัญทางศาสนาและประวัติศาสตร์	-	-	-	-
4.4 ทัศนียภาพ และสภาพธรรมชาติอันควรอนุรักษ์	1. จัดให้มีพื้นที่สีเขียวไว้บริเวณต่างๆ พื้นที่รวม 586.14 ตร.ม. แบ่งเป็นบริเวณด้านหน้าโครงการ พื้นที่ 151.12 ตร.ม. ปลูกหมากเขียว ประดู่ ฝรั่ง ก้ามกุ้ง เฟิร์น ข่าหลวงและลิลาวดี บริเวณทางเดินระหว่างอาคารจอดรถกับอาคารโรงแรมชั้น 2 ถึงชั้น 4 พื้นที่	✓ - โครงการจัดให้มีพื้นที่สีเขียวบริเวณด้านหน้าโครงการ และบริเวณพื้นที่สระว่ายน้ำ โดยเลือกพันธุ์ไม้ที่มีความเหมาะสมในการปลูกในพื้นที่โครงการ	ภาพที่ 2.2-2	-

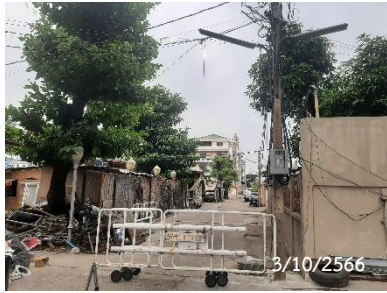
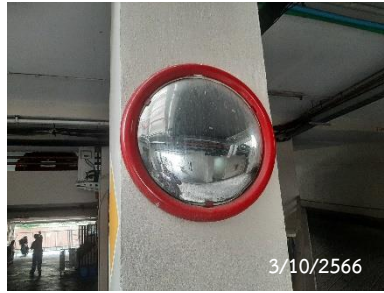
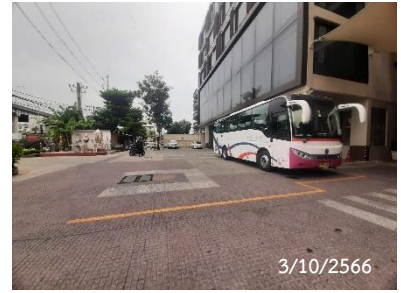
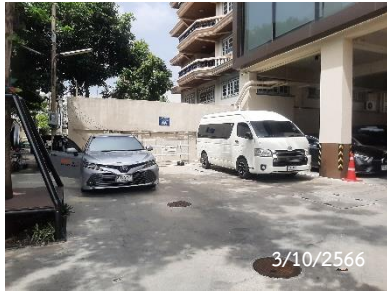
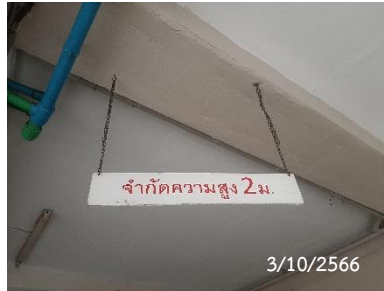
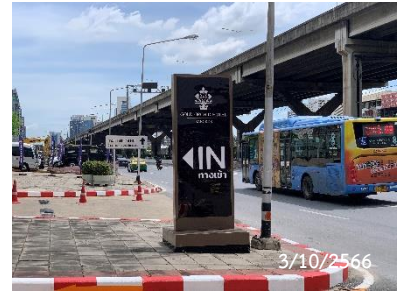
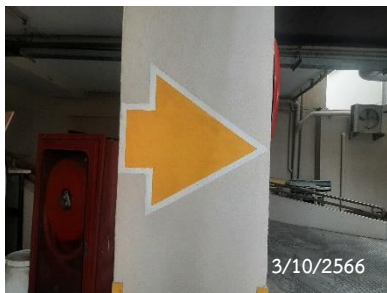
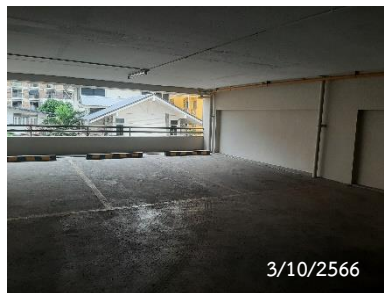
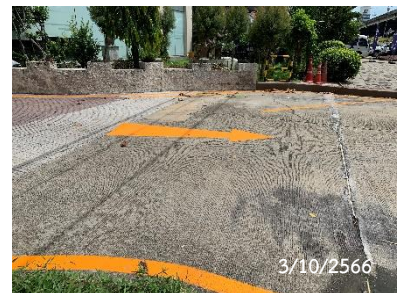
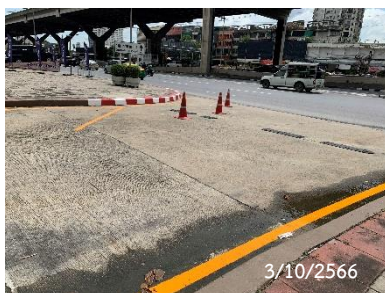
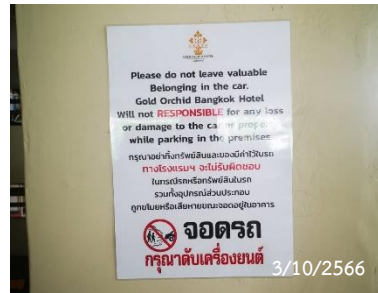
ภาพที่ 2.2-3 ระบบจราจรภายในโครงการ

2. จัดให้มีอุปกรณ์ชะลอความเร็วของรถในโครงการเพื่อป้องกันการใช้ความเร็วเกินกำหนดในพื้นที่โครงการ	✓	- โครงการจัดให้มีการติดตั้งสัญญาณชะลอความเร็วบริเวณทางเข้า-ออกพื้นที่โครงการ	ภาพที่ 2.2-3	-

3. จัดให้มีป้ายแสดงทางเข้า-ออกพื้นที่โครงการในจุดที่ผู้ขับขี่รถยนต์สามารถมองเห็นได้ชัดเจน	✓	- โครงการจัดให้มีการติดตั้งป้ายแสดงทางเข้า-ออก บริเวณหน้าโครงการในจุดที่ผู้ขับขี่สามารถมองเห็นได้ชัดเจน	ภาพที่ 2.2-3	-

4. จัดให้มีจอดรถยนต์จำนวน 78 คัน แบ่งเป็น <ul style="list-style-type: none">- ภายในอาคารจอดรถยนต์ จำนวน 40 คัน- บริเวณชั้นล่างอาคารจอดรถและหน้าอาคารโรงแรมจำนวน 8 คัน- บริเวณริมถนนด้านทิศใต้ของโครงการ จำนวน 21 คัน- บริเวณชั้นล่างอาคารสำนักงาน ซึ่งโครงการซื้อเพิ่มจำนวน 9 คัน	✓	- โครงการจัดให้มีอาคารจอดรถในพื้นที่โครงการ สามารถจอดรถได้ประมาณ 100 คัน ซึ่งเพียงพอต่อความต้องการตามที่ระบุไว้ในมาตรการ	ภาพที่ 2.2-3	-

3.2 การคมนาคม (ต่อ)	5. จัดให้มีที่กันถนนบริเวณทางเข้าออกด้านหน้าโครงการและทางออกสู่ถนนวิภาวดีรังสิตด้านทิศใต้ของโครงการ เพื่อชะลอความเร็วของรถที่สัญจรเข้า-ออกโครงการ	✓ - โครงการจัดให้มีที่กันถนนบริเวณทางออกด้านหน้าโครงการ และทางออกสู่ถนนวิภาวดีรังสิตด้านทิศใต้ของโครงการ	ภาพที่ 2.2-3	-

6. กำหนดทิศทางการเดินทางเดียวให้สอดคล้องกับขนาดของถนน เพื่อป้องกันการติดขัดของรถที่สัญจรเข้าออกพื้นที่โครงการ	✓ - โครงการกำหนดให้การเดินรถในโครงการเป็นแบบทางเดียว เพื่อป้องกันการติดขัดของรถที่สัญจรเข้าออกพื้นที่โครงการ	ภาพที่ 2.2-3	-

7. กำหนดเขตพื้นที่จอดรถและพื้นที่ถนนให้ชัดเจน ทั้งบนอาคารจอดรถและบริเวณริมถนนทางด้านทิศใต้ของโครงการ โดยใช้สีทาเป็นช่องจอดรถให้เป็นระเบียบและสามารถมองเห็นได้ชัดเจน	✓ - โครงการจัดให้มีการกำหนดพื้นที่จอดรถในบริเวณต่างๆ อย่างชัดเจน โดยใช้สีทาเป็นช่องจอดรถให้เป็นระเบียบและสามารถมองเห็นได้ชัดเจน	ภาพที่ 2.2-3	-

8. กำหนดจุดจอดรถรับส่งลูกค้าไว้บริเวณด้านหน้าโครงการ 2 จุด โดยเมื่อคนขับนำรถเข้ามาจอดแล้วต้องดับเครื่องยนต์ และเมื่อลูกค้าลงจากรถหรือขึ้นไปนั่งบนรถเรียบร้อยแล้ว คนขับจะต้องนำรถไปจอดนอกพื้นที่โครงการทันที ห้ามจอดทิ้งไว้	✓ - โครงการจัดให้มีจุดจอดรถรับส่งลูกค้าไว้บริเวณด้านหน้าโครงการ 2 จุด และมีมาตรการให้คนขับดับเครื่องยนต์ทันทีที่จอดรถเรียบร้อยแล้ว	ภาพที่ 2.2-3	-

9. จัดให้มีไฟฟ้าส่องสว่างตลอดแนวเส้นทางภายในโครงการ และถนนทางด้านทิศใต้ของโครงการ	✓ - โครงการจัดให้มีการติดตั้งไฟส่องสว่างตลอดแนวเส้นทางภายในโครงการ และถนนทางด้านทิศใต้ของโครงการ	ภาพที่ 2.2-3	-

12. ติดตั้งป้ายสัญญาณเตือนและสัญญาณการจราจรต่างๆ อย่างชัดเจน	✓ - โครงการจัดให้มีการติดตั้งป้ายเตือนและสัญญาณจราจรต่างๆ ไว้ในพื้นที่โครงการอย่างชัดเจน	ภาพที่ 2.2-3	-

13. ติดตั้งป้ายห้ามติดเครื่องยนต์ทิ้งไว้ทั้งภายในอาคารจอดรถและบริเวณอื่นๆ ให้สามารถมองเห็นได้ชัดเจน	✓ - โครงการจัดให้มีการติดตั้งป้ายห้ามติดเครื่องยนต์ทิ้งไว้ทั้งภายในอาคารจอดรถของโครงการ	ภาพที่ 2.2-3	-

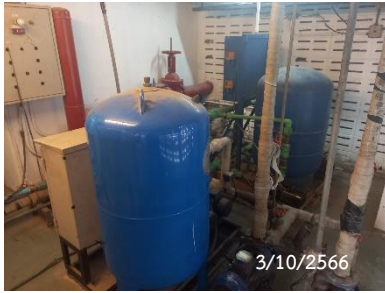
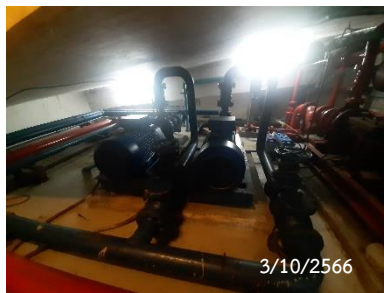
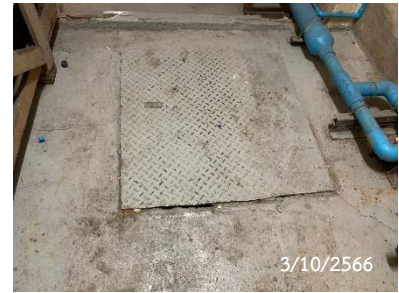
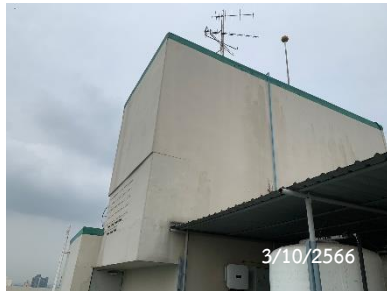
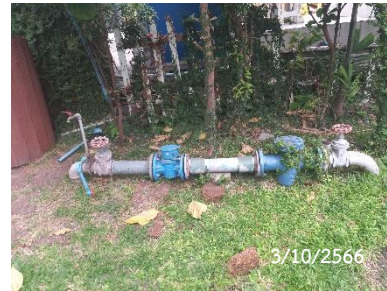
ภาพที่ 2.2-4 ระบบน้ำใช้ในโครงการ

3.3 การใช้น้ำ	1. จัดให้มีถังเก็บน้ำใต้ดินกว้าง 6.5 เมตร ยาว 13.0 เมตร ลึก 3.5 เมตร ขนาดความจุ 253.50 ลบ.ม. จำนวน 1 ถัง	✓ - โครงการจัดให้มีถังเก็บน้ำใต้ดิน จำนวน 1 ถัง ในพื้นที่โครงการ	ภาพที่ 2.2-4	-

2. จัดให้มีถังเก็บน้ำชั้นหลังคากว้าง 3.4 เมตร ยาว 9.5 เมตร สูง 3.0 เมตร ขนาดความจุ 87.21 ลบ.ม. จำนวน 1 ถัง	✓ - โครงการจัดให้มีถังเก็บน้ำชั้นหลังคา จำนวน 1 ถัง ในพื้นที่โครงการ	ภาพที่ 2.2-4	-

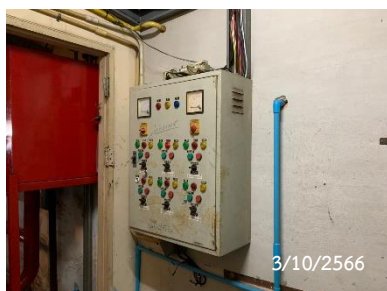
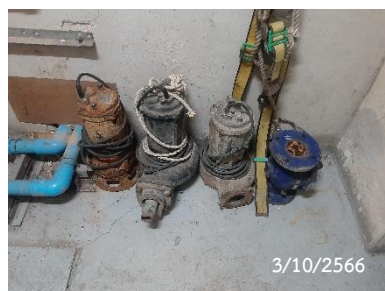
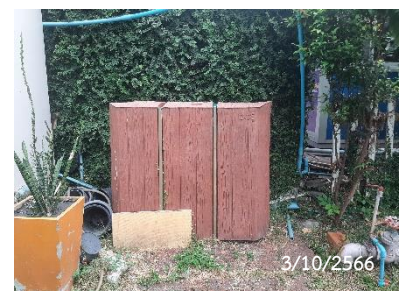
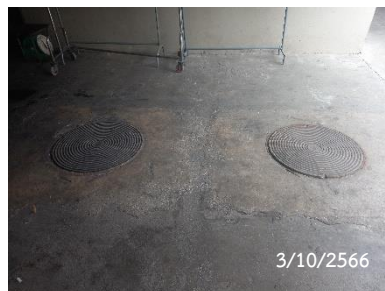
ภาพที่ 2.2-5 ระบบบำบัดน้ำเสียภายในโครงการ

1.3 อุทกวิทยาและคุณภาพน้ำ	1. น้ำเสียที่เกิดขึ้นภายในโครงการจะต้องผ่านระบบบำบัดน้ำเสีย เพื่อบำบัดค่าคุณภาพน้ำให้เป็นไปตามมาตรฐานคุณภาพน้ำทิ้งอาคารประเภท ข โดยมีค่า BOD ไม่เกิน 30 มก./ลิตร	✓	- โครงการจัดให้ระบบบำบัดน้ำเสียชนิดเติมอากาศ (Activated Sludge Process) ภายในพื้นที่โครงการ เพื่รองรับน้ำเสียที่เกิดขึ้นจากกิจกรรมต่างๆ มาบำบัดก่อนปล่อยออกนอกพื้นที่โครงการ	ภาพที่ 2.2-5	-

3.6 การกำจัดน้ำเสียและสิ่งปฏิกูล	1. เลือกใช้ระบบบำบัดน้ำเสียแบบเติมอากาศ (Activated Sludge Process) ชนิด Extended Activated Sludge Process สำหรับบำบัดน้ำเสียที่เกิดขึ้นภายในโครงการ	✓ - โครงการจัดให้ระบบบำบัดน้ำเสียชนิดเติมอากาศ (Activated Sludge Process) ภายในพื้นที่โครงการ เพื่รองรับน้ำเสียที่เกิดขึ้นจากกิจกรรมต่างๆ มาบำบัดก่อนปล่อยออกนอกพื้นที่โครงการ	ภาพที่ 2.2-5	-

2. ให้มีการควบคุมดูแลระบบบำบัดน้ำเสียตลอดระยะเวลาดำเนินการ โดยมีการตรวจตราการทำงานปกติประจำวัน รวมทั้งตรวจสอบประสิทธิภาพของระบบ หากพบว่ามีส่วนใดชำรุดเสียหายต้องทำการซ่อมแซมให้สามารถใช้งานได้ดียิ่งขึ้น	✓ - โครงการจัดให้มีเจ้าหน้าที่คอยตรวจสอบระบบบำบัดน้ำเสียให้สามารถทำงานได้อย่างปกติ และมีประสิทธิภาพอยู่เสมอ หากพบว่ามีส่วนใดชำรุด หรือผิดปกติจะดำเนินการแก้ไขทันที	ภาพที่ 2.2-5 เอกสารแนบ 3	-

4. ให้มีการนำน้ำทิ้งจากโครงการมาใช้ประโยชน์ภายในโครงการให้มากที่สุด เช่น นำมารดน้ำต้นไม้ หรือสวนหย่อมภายในโครงการ เพื่อลดการระบายออกนอกโครงการให้น้อยที่สุด	✓	- โครงการมีนำน้ำทิ้งที่ผ่านการบำบัดแล้วมาใช้ประโยชน์ในพื้นที่โครงการ โดยการติดตั้งปั๊มเพื่อสูบน้ำขึ้นมารดต้นไม้ในพื้นที่โครงการ	ภาพที่ 2.2-5	-

2. ตรวจสอบประสิทธิภาพของระบบบำบัดน้ำเสีย ให้สามารถบำบัดน้ำเสียได้อยู่ในเกณฑ์มาตรฐาน ซึ่งน้ำทิ้งออกจากระบบบำบัดต้องมีค่า BOD ไม่เกิน 30 มก./ล. พร้อมทั้งปฏิบัติตามคำแนะนำของผู้ออกแบบอย่างเคร่งครัด	✓	- โครงการจัดให้ระบบบำบัดน้ำเสียชนิดเติมอากาศ (Activated Sludge Process) ภายในพื้นที่โครงการ เพื่รองรับน้ำเสียที่เกิดขึ้นจากกิจกรรมต่างๆ มาบำบัดก่อนปล่อยออกนอกพื้นที่โครงการ	ภาพที่ 2.2-5	-

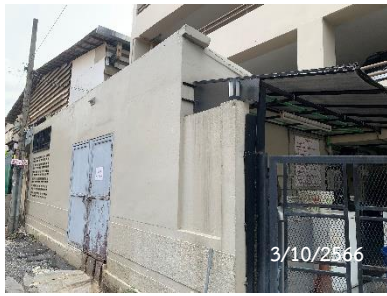
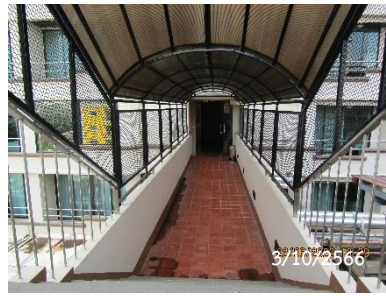
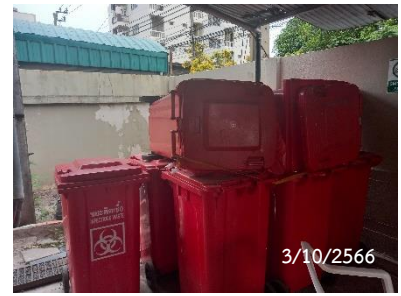
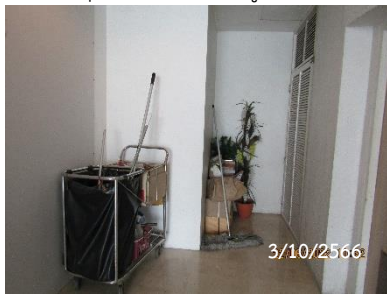
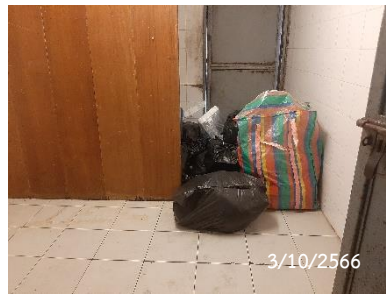
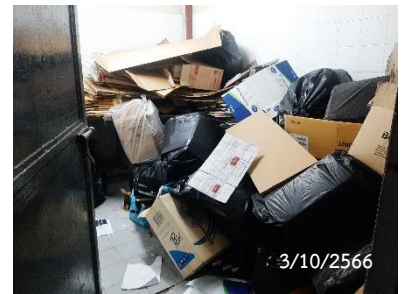
ภาพที่ 2.2-6 ห้องพักมูลฝอยภายในโครงการ

14. ทำการคัดแยกขยะและจัดเก็บในหีองักขยะมูลฝอยรวมให้เป็นสัดส่วน เพื่อความเป็นระเบียบเรียบร้อย และเจ้าหน้าที่ของเขตพญาไทสามารถเข้ามาเก็บขยะได้อย่างรวดเร็ว เป็นการลดผลกระทบด้านการจราจรที่อาจเกิดขึ้นกับซอยอินทามระ 31	✓ - โครงการจัดให้มีหีองักขยะมูลฝอยรวม แบ่งออกเป็น 2 หีอง ได้แก่ หีองักมูลฝอยแห้ง และหีองักมูลฝอยเปียก โดยเจ้าหน้าที่ที่ทำการรวบรวมมูลฝอยจะทำการแยกมูลฝอยก่อนการนำมาทิ้งยังหีองักมูลฝอยรวมทุกครั้ง เพื่อรอการเก็บขนจากสำนักงานเขต	ภาพที่ 2.2-6	-

3.5 การจัดการขยะมูลฝอย	1. จัดให้มีถังขยะสแตนเลส ขนาด 10 ลิตร จำนวนรวม 170 ใบ วางไว้บริเวณห้องพักทุกห้อง ร้านค้า ห้องสำนักงาน ห้องประชุม ห้องพักเจ้าหน้าที่สระว่ายน้ำ และห้องพักเจ้าหน้าที่ รปภ. และถังขนาดบรรจุ 50 ลิตร จำนวนรวม 6 ใบ วางไว้บริเวณห้องครัวและห้องอาหาร และพื้นที่เอนกประสงค์และนันทนาการ	✓ - โครงการทำการตั้งถังขยะสแตนเลส ขนาด 10 ลิตร วางไว้บริเวณห้องพัก ห้องสำนักงาน สระว่ายน้ำ และห้องพักเจ้าหน้าที่ รปภ. และถังขนาดบรรจุ 50 ลิตร วางไว้บริเวณห้องครัวและห้องอาหาร และพื้นที่เอนกประสงค์และนันทนาการของโครงการ	ภาพที่ 2.2-6	-

3. จัดให้มีห้องพักขยะมูลฝอยรวม บริเวณหลังอาคารจอดรถ มีขนาดกว้าง 1.83 ม. ยาว 7.55 ม. และสูง 2.2 ม. มีพื้นที่ภายในสำหรับรองรับขยะมูลฝอยประมาณ 13 ลบ.ม. นานประมาณ 10 วัน	✓ - โครงการจัดให้มีห้องพักขยะมูลฝอยรวม แบ่งออกเป็น 2 ห้อง ได้แก่ ห้องพักมูลฝอยแห้ง และห้องพักมูลฝอยเปียก ตั้งอยู่บริเวณหลังอาคารจอดรถ สามารถรองรับมูลฝอยภายในโครงการได้อย่างเพียงพอ	ภาพที่ 2.2-6	-

4. โครงสร้างของห้องพักขยะมูลฝอยรวมต้องก่อสร้างตามหลักสุขาภิบาล โดยมีผนังทั้ง 4 ด้าน มีประตูเปิด-ปิด 2 ด้าน และมีหลังคาคลุม เพื่อป้องกันกลิ่นเหม็นรบกวน และป้องกันปัญหาน้ำชะขยะ	✓ - โครงการออกแบบให้ห้องพักขยะมูลฝอยรวมก่อสร้างตามหลักสุขาภิบาล โดยมีผนังทั้ง 4 ด้าน มีประตูเปิด-ปิด 2 ด้าน และมีหลังคาคลุม เพื่อป้องกันกลิ่นเหม็นรบกวนและป้องกันปัญหาน้ำชะขยะ	ภาพที่ 2.2-6	-

6. ประสานงานให้รถเก็บขนขยะของเขตพญาไทเข้ามาเก็บขนขยะของโครงการไปกำจัดเป็นประจำทุกวัน	✓ - โครงการมีการประสานงานให้สำนักงานเขตเข้ามาเก็บขนมูลฝอยในโครงการทุกวัน เพื่อป้องกันการสะสมมูลฝอยในโครงการมากเกินไป	ภาพที่ 2.2-6	-

4. คุณค่าต่อคุณภาพชีวิต					
4.1 เศรษฐกิจ-สังคม	-	-	-	-	-
4.2 สาธารณสุข อาชีวอนามัยและความปลอดภัย	1. จัดให้มีแม่บ้านทำความสะอาด เก็บรวบรวมขยะมูลฝอย และเปลี่ยนถุงดำในถังขยะทุกห้อง และส่วนต่างๆ ของโครงการเป็นประจำทุกวัน จากนั้นจึงนำขยะที่รวบรวมได้ไปไว้ยังห้องพักขยะมูลฝอยรวมซึ่งอยู่บริเวณด้านหลังอาคาร เพื่อให้รถเก็บขนขยะของเขตพญาไทเก็บขนออกไป	✓	- โครงการจัดให้มีแม่บ้านทำการเก็บรวบรวมมูลฝอยจากส่วนต่างๆ ภายในโครงการไปไว้ยังห้องพักขยะมูลฝอยรวมทุกวัน เพื่อรอให้รถเก็บขนขยะของเขตพญาไทมาเก็บขนไปกำจัด	ภาพที่ 2.2-6	-

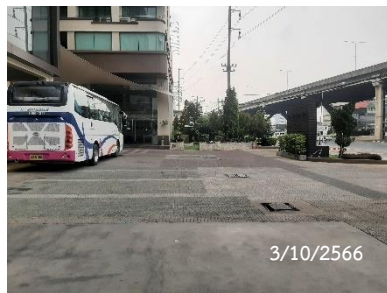
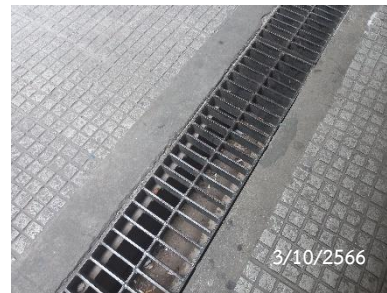
ภาพที่ 2.2-7 การระบายน้ำภายในโครงการ

2. น้ำทิ้งที่ระบายออกจากพื้นที่โครงการจะต้องระบายลงสู่ท่อระบายน้ำสาธารณะของเขตพญาไทบริเวณซอยอินทามระ 31 (ด้านหลังโครงการ) เท่านั้น	✓	- น้ำทิ้งที่ผ่านการบำบัดเรียบร้อยแล้ว โครงการจะระบายลงสู่ท่อระบายน้ำสาธารณะของเขตพญาไท บริเวณซอยอินทามระ 31	ภาพที่ 2.2-7	-

3.7 การระบายน้ำและป้องกันน้ำท่วม	1. น้ำทิ้งที่ผ่านการบำบัดแล้วจะต้องระบายลงสู่ท่อระบายน้ำสาธารณะของเขตพญาไท (ซอยอินทามระ 31) ซึ่งอยู่ด้านหลังโครงการเท่านั้น	✓	- น้ำทิ้งที่ผ่านการบำบัดเรียบร้อยแล้ว โครงการจะระบายลงสู่ท่อระบายน้ำสาธารณะของเขตพญาไท บริเวณซอยอินทามระ 31	ภาพที่ 2.2-7	-

2. จัดให้มีท่อระบายน้ำคอนกรีตเสริมเหล็กขนาดเส้นผ่าศูนย์กลาง 200 มม. และบ่อพักขนาด 0.4 x 0.4 ม. มีความลาดชันเท่ากับ 1 : 200 ใ้รอบพื้นที่โครงการ	✓	- โครงการจัดให้มีท่อระบายน้ำคอนกรีตเสริมเหล็กใ้รอบพื้นที่โครงการ	ภาพที่ 2.2-7	-

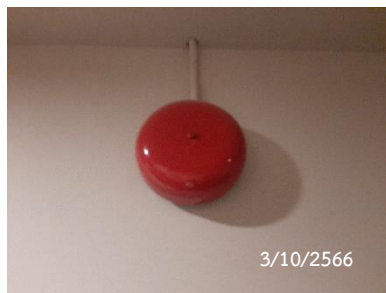
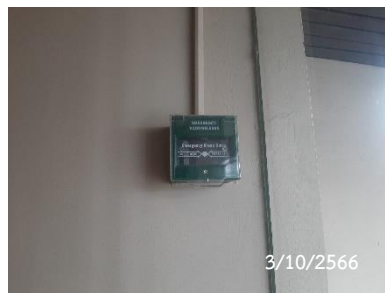
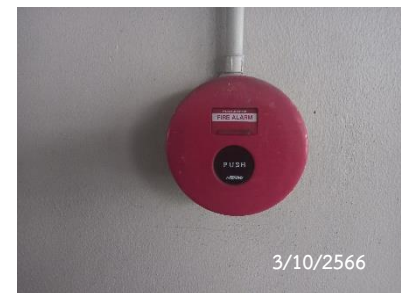
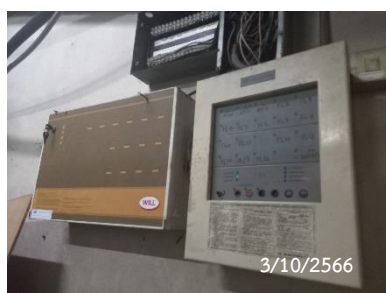
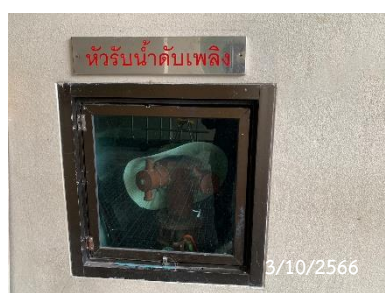
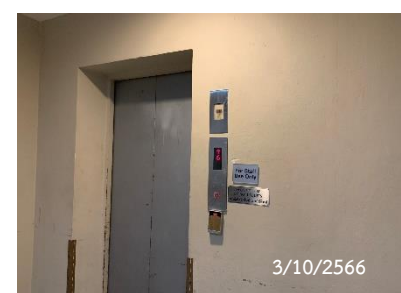
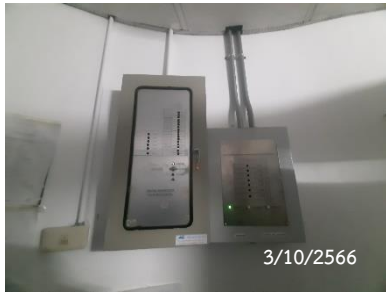
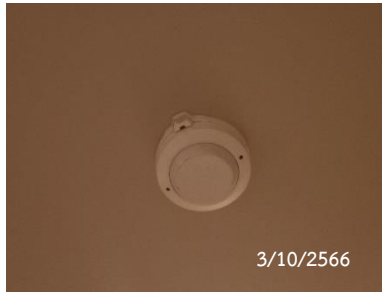
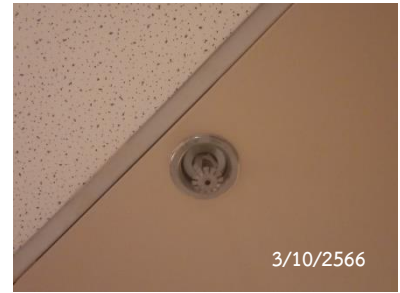
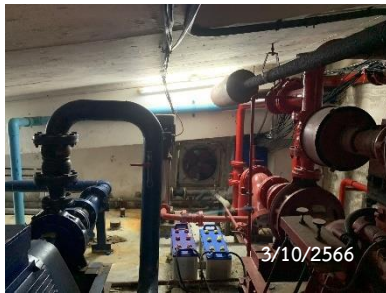
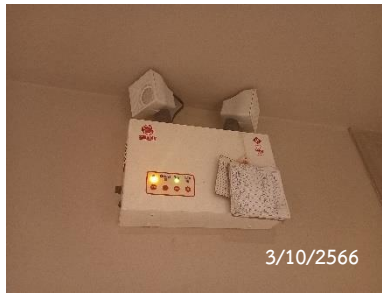
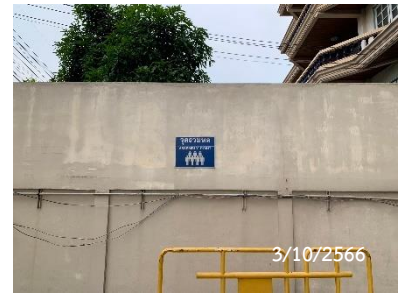
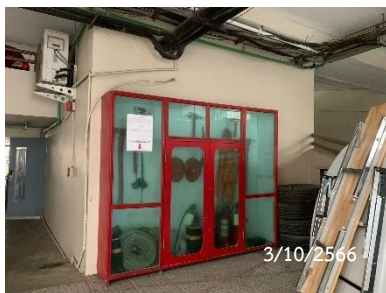
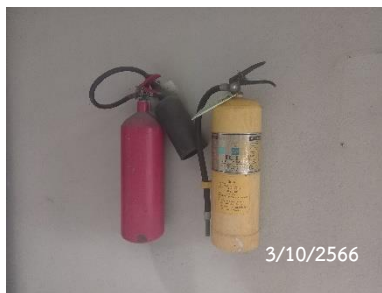
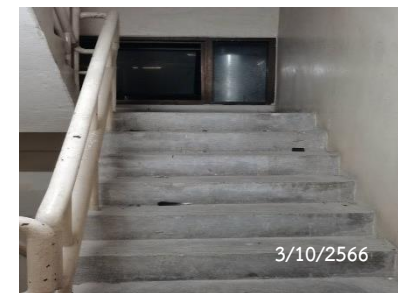
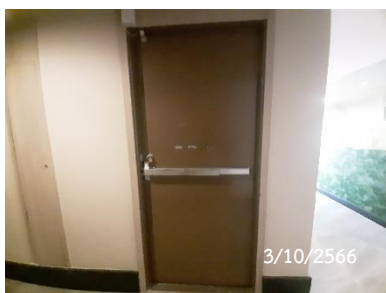
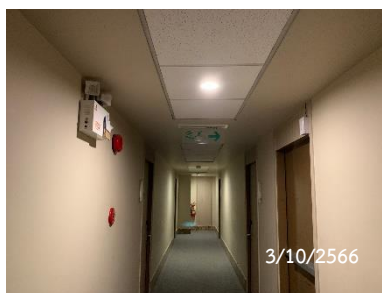
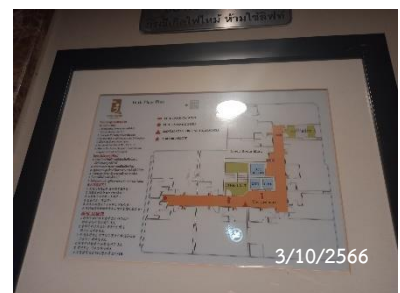
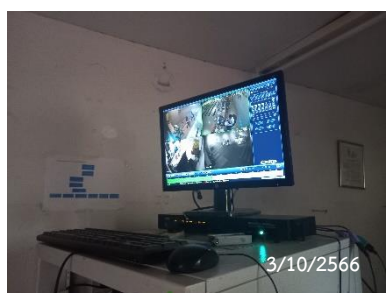
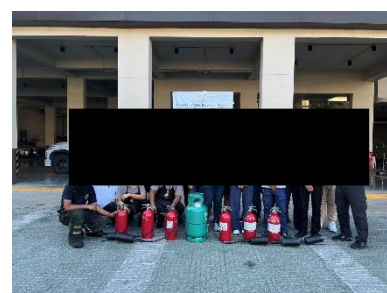
ภาพที่ 2.2-8 ระบบป้องกันและเตือนอัคคีภัย

6. จัดให้มีป้ายแสดงเส้นทางหนีไฟ และตำแหน่งของอุปกรณ์ดับเพลิง รวมทั้งวิธีการใช้อุปกรณ์อย่างชัดเจน	✓ - โครงการจัดให้มีการติดตั้งป้ายแสดงเส้นทางหนีไฟ และตำแหน่งของอุปกรณ์ดับเพลิง รวมทั้งวิธีการใช้อุปกรณ์อย่างชัดเจนไว้บริเวณโถงทางเดิน โถงลิฟต์ และบริเวณพื้นที่ส่วนกลางต่างๆ อย่างชัดเจน	ภาพที่ 2.2-8	-

7. จัดให้มีระบบตรวจจับเพลิงไหม้ ประกอบด้วย ระบบตรวจจับควัน (Smoke Detector) และระบบตรวจจับความร้อน (Heat Detector) กระจายตามเพดานห้องพักทุกห้อง ห้องละ 1 ตำแหน่ง และพื้นที่อื่นๆ ทั่วทั้งอาคารโรงแรม	✓ - โครงการมีการติดตั้งระบบตรวจจับควัน (Smoke Detector) และระบบตรวจจับความร้อน (Heat Detector) กระจายตามเพดานห้องพักทุกห้อง และพื้นที่อื่นๆ ทั่วทั้งอาคารโรงแรม	ภาพที่ 2.2-8	-

8. จัดให้มีสัญญาณแสงแจ้งเหตุเพลิงไหม้เป็นโคมสีแดงครอบหลอดไฟ และระบบสัญญาณเสียงเตือนภัย (Bell Alarm) เป็นกระดิ่งขนาด 6 นิ้ว ระดับเสียง 90 เดซิเบลทุกระยะ 10 ฟุต ซึ่งเมื่อมีเหตุเพลิงไหม้จะต้องมีพนักงานกดกริ่งดังกล่าวเพื่อเป็นสัญญาณให้ผู้ที่พักอาศัยอยู่ในโครงการทราบภายใน 3-5 นาที หลังจากเกิดเหตุ และจัดให้มีเสียงประกาศเตือนภัย 5 ภาษา เพื่อแจ้งให้ผู้เข้าพักภายในโครงการทราบ	✓ - โครงการจัดให้มีการติดตั้งระบบสัญญาณเสียงเตือนภัย (Bell Alarm) เป็นกระดิ่ง ในพื้นที่โครงการเพื่อเป็นสัญญาณให้ผู้ที่พักอาศัยอยู่ในโครงการทราบเมื่อเกิดเหตุเพลิงไหม้	ภาพที่ 2.2-8	-

4.2 สาธารณสุข อาชีวอนามัยและความปลอดภัย (ต่อ)	9. จัดให้มีท่อเย็น เป็นท่อโลหะผิวเรียบขนาดเส้นผ่าศูนย์กลาง 4 นิ้ว ติดตั้งตั้งแต่ชั้นล่างจนถึงชั้นบนสุดของอาคาร โดยท่อเย็นทั้งหมดต้องต่อเข้ากับท่อประทาส่งน้ำและระบบจ่ายน้ำจากเครื่องสูบน้ำดับเพลิงเข้าสู่ระบบสายฉีดน้ำดับเพลิงและระบบหัวจ่ายน้ำดับเพลิงอัตโนมัติ (Sprinkler)	✓ - โครงการจัดให้มีการติดตั้งท่อเย็นขนาดเส้นผ่าศูนย์กลาง 4 นิ้ว ต่อเข้ากับท่อประทาส่งน้ำและระบบจ่ายน้ำจากเครื่องสูบน้ำดับเพลิง เข้าสู่ระบบสายฉีดน้ำดับเพลิงและระบบหัวจ่ายน้ำดับเพลิงอัตโนมัติ (Sprinkler) ทั้งทั้งพื้นที่โครงการ	ภาพที่ 2.2-8	-

10. จัดให้มีตู้อุปกรณ์ดับเพลิง (Fire Hose System) ไว้ภายในอาคารโรงแรมทุกชั้นตั้งแต่ชั้นล่างจนถึงชั้นดาดฟ้าชั้นละ 1 ตำแหน่ง โดยภายในตู้ต้องประกอบด้วยสายฉีดน้ำ ขวานผจญเพลิง ถังมือทนความร้อน และเครื่องดับเพลิงเคมีชนิดมือถือ ประเภทเคมีแห้งขนาดถังละ 4 กก.	✓ - โครงการจัดให้มีการติดตั้งตู้อุปกรณ์ดับเพลิง (Fire Hose System) ไว้ภายในอาคารโรงแรม โดยภายในตู้ประกอบด้วยสายฉีดน้ำ และเครื่องดับเพลิงเคมีชนิดมือถือ	ภาพที่ 2.2-8	-

11. จัดให้มีถังเคมีดับเพลิงชนิดมือถือ (Fire Extinguisher) ไว้ภายนอกตู้อุปกรณ์ดับเพลิง โดยติดตั้งไว้ภายในห้องเครื่อง ห้องปั๊ม และห้องครัว ห้องละ 1 ถัง และบริเวณทางเดินตรงข้ามประตูทางเข้าบันไดหนีไฟของอาคารโรงแรมทุกชั้น ชั้นละ 1 ถัง	✓ - โครงการจัดให้มีถังเคมีดับเพลิงชนิดมือถือ (Fire Extinguisher) ไว้ภายนอกตู้อุปกรณ์ดับเพลิง และติดตั้งไว้ในพื้นที่ส่วนกลางต่างๆ ทั่วทั้งโครงการ	ภาพที่ 2.2-8	-

4.2 สาธารณสุข อาชีวอนามัยและความปลอดภัย (ต่อ)	12. จัดให้มีระบบฉีดพ่นอัตโนมัติ (Sprinkler) ติดตั้งไว้ในห้องพักห้องละ 1 ตำแหน่ง และพื้นที่อื่นๆ ทั่วทั้งอาคารโรงแรมในอัตรา 10 ตร.ม./หัว	✓ - โครงการจัดให้มีการติดตั้งระบบฉีดพ่นอัตโนมัติ (Sprinkler) ติดตั้งไว้ในห้องพักห้องละ 1 ตำแหน่ง และพื้นที่อื่นๆ ทั่วทั้งอาคารโรงแรม	ภาพที่ 2.2-8	-

13. ติดตั้งหัวรับน้ำสำรองและหัวรับน้ำดับเพลิงเชื่อมต่อกับระบบท่อเย็นของอาคาร สามารถต่อเข้ากับสายฉีดน้ำดับเพลิงของตำรวจดับเพลิงได้อย่างสะดวกและรวดเร็ว	✓ - โครงการจัดให้มีการติดตั้งหัวรับน้ำสำรองและหัวรับน้ำดับเพลิงเชื่อมต่อกับระบบท่อเย็นของอาคาร สามารถต่อเข้ากับสายฉีดน้ำดับเพลิงของตำรวจดับเพลิงได้อย่างสะดวกและรวดเร็ว	ภาพที่ 2.2-8	-

14. จัดเตรียมอุปกรณ์สำรองสำหรับการดับเพลิงไว้ในตู้สีแดง บริเวณชั้นล่างของอาคารจอดรถภายในตู้ประกอบด้วยอุปกรณ์ต่างๆ ได้แก่ ขวานผจญเพลิงขนาดต่างๆ หมวกนิรภัย ถังดับเพลิง สายยาง รองเท้าบูธ และถุงมือเป็นอุปกรณ์สำคัญสำหรับการดับเพลิงเบื้องต้น ก่อนรถดับเพลิงจากสถานีตำรวจดับเพลิงสุทธินารจะเข้ามาช่วยเหลือ	✓ - โครงการมีการจัดเตรียมอุปกรณ์สำรองสำหรับการดับเพลิงไว้ในตู้สีแดงบริเวณชั้นล่างของอาคารจอดรถ ภายในตู้ประกอบด้วยอุปกรณ์ต่างๆ ได้แก่ ขวานผจญเพลิงขนาดต่างๆ หมวกนิรภัย ถังดับเพลิง สายยาง รองเท้าบูธ และถุงมือ เป็นอุปกรณ์สำคัญสำหรับการดับเพลิงเบื้องต้น ก่อนรถดับเพลิงจากสถานีตำรวจดับเพลิงสุทธินารจะเข้ามาช่วยเหลือ	ภาพที่ 2.2-8	-

15. จัดให้มีการตรวจตราและซ่อมแซมอุปกรณ์สัญญาณเตือนภัยและมีการทดสอบระบบสัญญาณเตือนภัยเป็นประจำทุก 3 เดือน	✓ - โครงการกำหนดให้มีเจ้าหน้าที่ทำการตรวจสอบอุปกรณ์สัญญาณเตือนภัยและทดสอบระบบสัญญาณเตือนภัย ทุกๆ 1 เดือน	ภาพที่ 2.2-8	-

17. ติดตั้งป้ายแสดงจุดรวมพลไว้บริเวณด้านหน้าโครงการ	✓ - โครงการจัดให้มีพื้นที่จุดรวมพลอยู่บริเวณด้านหน้าโครงการ	ภาพที่ 2.2-8	-
	18. ปฏิบัติตามมาตรการป้องกันแก้ไขและลดผลกระทบสิ่งแวดล้อมในระยะดำเนินการทั้งหมดอย่างเคร่งครัด	✓ - โครงการมีการปฏิบัติตามมาตรการป้องกันแก้ไขและลดผลกระทบสิ่งแวดล้อมในระยะดำเนินการทั้งหมดอย่างเคร่งครัด	-	-

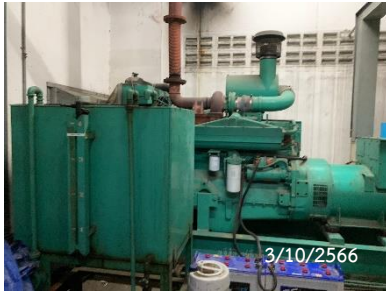
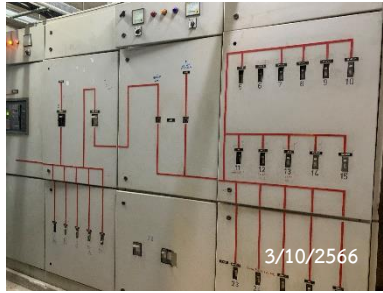
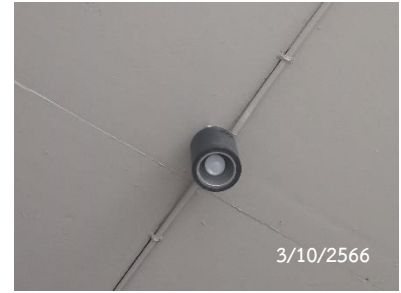
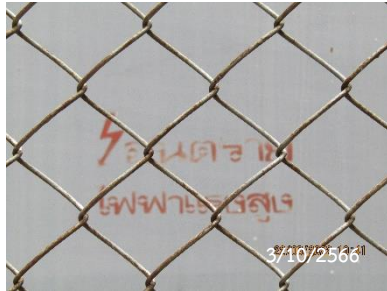
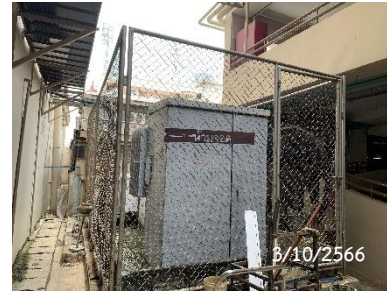
ภาพที่ 2.2-9 ระบบไฟฟ้าภายในโครงการ

3.4 การใช้พลังงานและไฟฟ้า	1. ดำเนินการติดตั้งมิเตอร์ไฟฟ้าแรงสูง หม้อแปลง และอุปกรณ์ป้องกันตามมาตรการของการไฟฟ้านครหลวง ที่เสาไฟฟ้าที่อยู่ใกล้เคียงพื้นที่โครงการที่สุด	✓ - โครงการทำการติดตั้งมิเตอร์ไฟฟ้าแรงสูง หม้อแปลง และอุปกรณ์ป้องกันตามมาตรการของการไฟฟ้านครหลวง	ภาพที่ 2.2-9	-

2. ทำการรับกระแสไฟฟ้าแรงดันสูงจากการไฟฟ้านครหลวงเท่านั้น	✓ - โครงการรับกระแสไฟฟ้าแรงดันสูงจากการไฟฟ้านครหลวงตามที่ระบุไว้ในมาตรการฯ	ภาพที่ 2.2-9	-
	3. จัดให้มีการติดตั้งดวงไฟส่องสว่าง ทั้งในห้องพักทางเดินภายในอาคาร และบริเวณพื้นที่รอบโครงการ เพื่อให้แสงสว่างและความสะดวกในการทำกิจกรรมต่างๆ	✓ - โครงการจัดให้มีการติดตั้งไฟส่องสว่างตลอดแนวเส้นทางภายในโครงการ และถนนทางด้านทิศใต้ของโครงการ เพื่อให้แสงสว่างและความสะดวกในการทำกิจกรรมต่างๆ ในเวลากลางคืน	ภาพที่ 2.2-2 ภาพที่ 2.2-3	-
