ภาคผนวกที่ 7

ภาพถ่ายผลการปฏิบัติตามมาตรการป้องกันและแก้ไขผลกระทบสิ่งแวดล้อม
และติดตามตรวจสอบคุณภาพสิ่งแวดล้อม

ภาพถ่ายผลการปฏิบัติตามมาตรการป้องกันและแก้ไขผลกระทบสิ่งแวดล้อม และติดตามตรวจสอบคุณภาพสิ่งแวดล้อม
โครงการ Brixton Kaset-Sriracha Campus (ระยะก่อสร้างทั่วไป) ประจำเดือนกรกฎาคม-ธันวาคม 2566

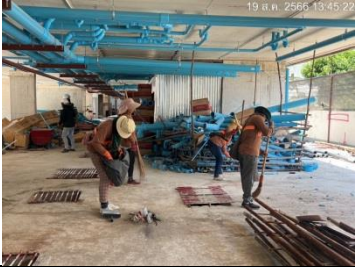
รูปที่ ฎ7.10 คนงานทำความสะอาดภายในพื้นที่ก่อสร้าง

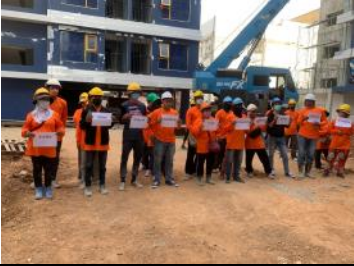
รูปที่ ฎ7.11 หัวหน้าคนงาน	รูปที่ ฎ7.12 แผ่นเหล็ก

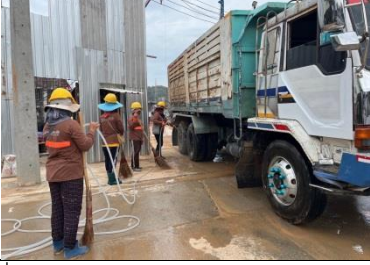
รูปที่ ฎ7.13 การทำความสะอาดล้อรถบรรทุก	รูปที่ ฎ7.14 บริเวณปากทางเข้า-ออกโครงการปิดทึบ

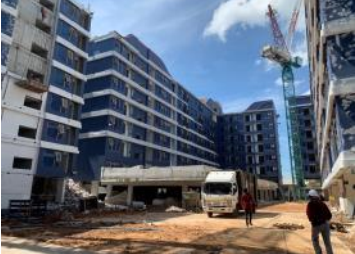
รูปที่ ฎ7.15 สภาพโครงการปัจจุบัน

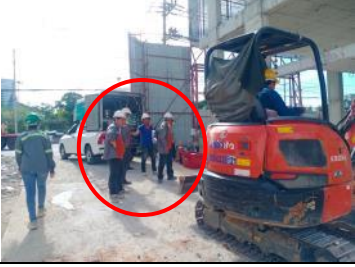
รูปที่ ฎ7.16 วิศวกรดูแลการก่อสร้างอย่างใกล้ชิด

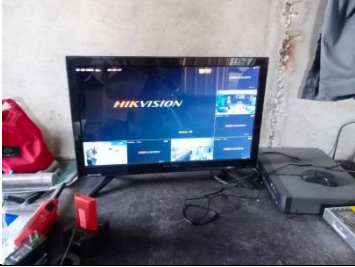
<p>รูปที่ ผ7.33 ห้องควบคุมกล้องวงจรปิด</p>	<p>รูปที่ ผ7.34 การแต่งกายคนงาน</p>

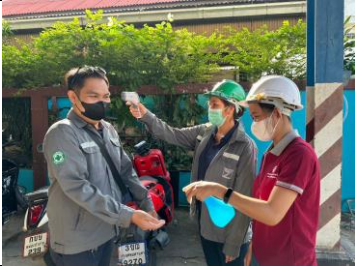
<p>รูปที่ ผ7.35 คัดกรองคนงานก่อสร้าง</p>	<p>รูปที่ ผ7.36 อ่างล้างมือ</p>

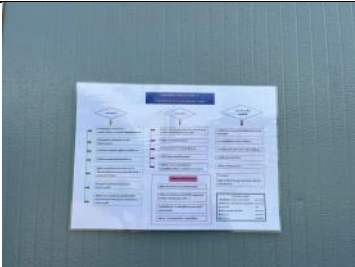
<p>รูปที่ ผ7.37 ป้ายแนวทางการปฏิบัติตามมาตรการป้องกันโรคโควิด-19</p>	<p>รูปที่ ผ7.38 Safety Talk</p>

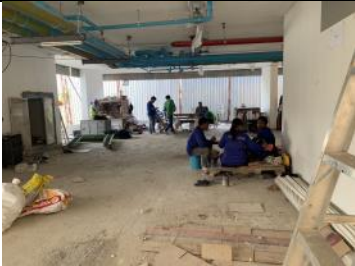
<p>รูปที่ ผ7.39 บริเวณรับประทานอาหาร</p>	<p>รูปที่ ผ7.40 บ้านพักคนงานก่อสร้าง</p>
