## ภาคผนวกที่ 7

ภาพถ่ายผลการปฏิบัติมาตรการป้องกันและแก้ไขผลกระทบสิ่งแวดล้อม  
และมาตรการติดตามตรวจสอบคุณภาพสิ่งแวดล้อม

ภาพถ่ายผลการปฏิบัติตามมาตรการป้องกันและแก้ไขผลกระทบสิ่งแวดล้อม และมาตรการติดตามตรวจสอบคุณภาพสิ่งแวดล้อม  
โครงการ Brixton rayong (ระยะก่อสร้างทั่วไป)  
ประจำเดือนกรกฎาคม-ธันวาคม 2566

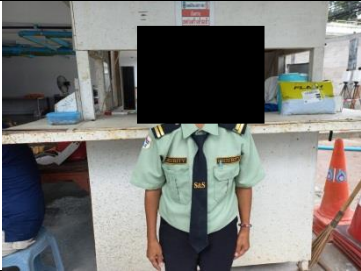
<p>รูปที่ ผ7.21 เจ้าหน้าที่รักษาความปลอดภัย (ในช่วงก่อสร้าง)</p>	<p>รูปที่ ผ7.22 สัญญาณไฟเตือน ไฟกระพริบ (ในช่วงก่อสร้าง)</p>

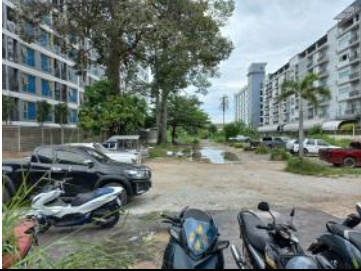
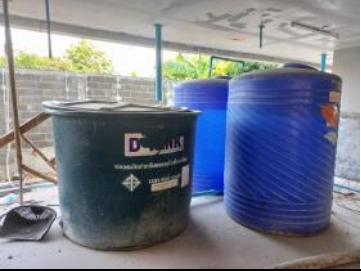
<p>รูปที่ ผ7.23 พื้นที่สำหรับจอดรถ (ในช่วงก่อสร้าง)</p>	<p>รูปที่ ผ7.24 ถังสำรองน้ำใช้ (ในช่วงก่อสร้าง)</p>

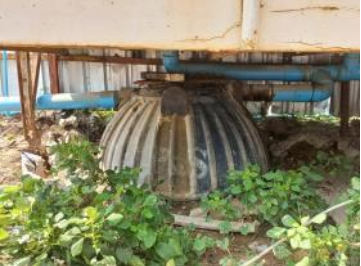
<p>รูปที่ ผ7.27 ห้องน้ำในพื้นที่ก่อสร้าง (ในช่วงก่อสร้าง)</p>	<p>รูปที่ ผ7.28 ถังบำบัดน้ำเสียสำเร็จรูป (ในช่วงก่อสร้าง)</p>

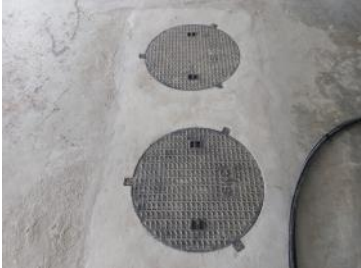
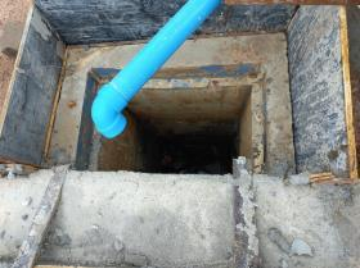
<p>รูปที่ ผ7.29 ระบบบำบัดน้ำเสียของพื้นที่โครงการ</p>	<p>รูปที่ ผ7.30 การระบายน้ำผ่านท่อ PVC ลงสู่ท่อระบายน้ำสาธารณะ (ในช่วงก่อสร้าง)</p>
