ภาพถ่ายผลการปฏิบัติตามมาตรการป้องกันและแก้ไขผลกระทบสิ่งแวดล้อม และติดตามตรวจสอบคุณภาพสิ่งแวดล้อม
โครงการ The Hampton Suites Rayong (เดอะ แฮมป์ตัน สุวีทส์ ระยอง) (ระยะก่อสร้าง)
ประจำเดือน กรกฎาคม-ธันวาคม 2566

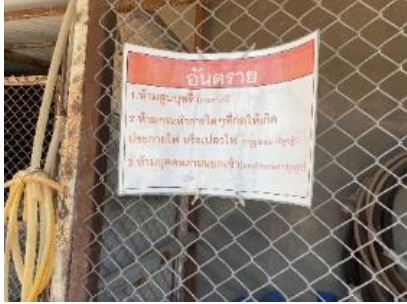
<p>รูปที่ ผ7.40 ป้ายเตือนอันตรายพื้นที่เก็บวัสดุไวไฟ ในช่วงที่มีก่อสร้าง</p>	<p>รูปที่ ผ7.41 พื้นที่สูบบุหรี่ ในช่วงที่มีก่อสร้าง</p>

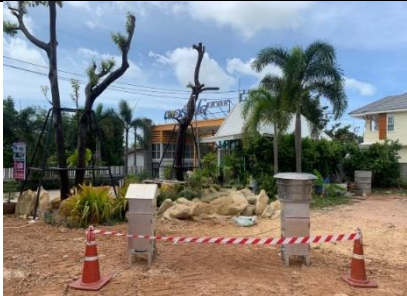
<p>รูปที่ ผ7.44 การตรวจวัดคุณภาพอากาศ (พื้นที่โครงการ)</p>	<p>รูปที่ ผ7.45 การตรวจวัดคุณภาพอากาศ (พื้นที่หมู่บ้านเพอร์เฟคโฮม)</p>

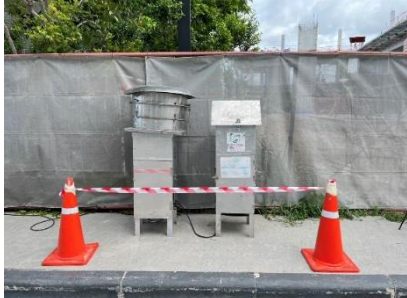
<p>รูปที่ ผ7.46 การตรวจวัดคุณภาพอากาศ (พื้นที่อาคารชุดพักอาศัย KENSINGTON RAYONG 1)</p>	<p>รูปที่ ผ7.47 การตรวจวัดเสียง (พื้นที่โครงการ)</p>
