สรุปผลการปฏิบัติตามมาตรการฯ และข้อเสนอแนะ

บทที่ 4

จากผลการติดตามตรวจสอบผลการปฏิบัติตามมาตรการป้องกันและแก้ไขผลกระทบสิ่งแวดล้อมและมาตรการติดตามตรวจสอบผลกระทบสิ่งแวดล้อม โครงการ BEATNIQ (บีทีนิค) ในระยะดำเนินการ ระหว่างเดือน กรกฎาคม - ธันวาคม พ.ศ. 2566 พบว่าโครงการฯ มีการปฏิบัติตามมาตรการฯ โดยส่วนใหญ่แล้ว แต่ยังคงมีบางมาตรการที่ทางโครงการไม่ได้ปฏิบัติ ปฏิบัติไม่ได้ ปฏิบัติได้แต่ไม่มีประสิทธิภาพ และยังไม่ถึงเวลาปฏิบัติ โดยสามารถสรุปได้ดังตารางที่ 4-1

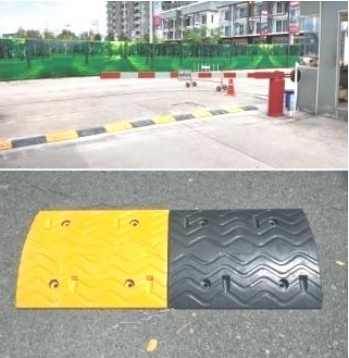
1.2 คุณภาพอากาศ 1) ฝุ่นละออง 2) มลพิษทางอากาศ - โรคระบบทางเดินหายใจ	1.ควบคุมความเร็วของรถภายในโครงการ เช่น ป้ายจำกัดความเร็ว คันชะลอความเร็ว เพื่อไม่ให้เกิดการฟุ้งกระจายของฝุ่นบนผิวถนน 3.ควบคุมความเร็วของรถภายในโครงการ เช่น ป้ายจำกัดความเร็ว สันนุนลดความเร็ว เพื่อไม่ให้เกิดการฟุ้งกระจายของฝุ่นบนผิวถนน	การดำเนินการในปัจจุบัน ไม่ได้ปฏิบัติ : โครงการยังไม่ได้ติดตั้งป้ายจำกัดความเร็ว และ เนินชะลอความเร็วภายในโครงการ แนวทางการดำเนินการ ให้โครงการดำเนินการติดตั้งป้ายจำกัดความเร็วและเนินชะลอความเร็วตามแบบที่กำหนด

1.3 เสียง	1.จัดให้มีคันชะลอความเร็วขนาดความสูง 0.04 เมตร ความกว้าง 0.9 เมตร ความยาว 6.0 เมตร บนถนนภายในโครงการ เพื่อชะลอความเร็วของรถ และลดเสียงจากการแล่นของรถยนต์ 3.ติดป้ายจำกัดความเร็วในการเดินรถภายในโครงการ เพื่อป้องกันการใช้ความเร็วไม่เหมาะสม

3.10 การจราจร (7) ด้านการคมนาคมขนส่ง - อุบัติเหตุ	7.จัดทำสันนูนเพื่อชะลอความเร็วของรถ จำนวน 3 จุด มีขนาดความสูง 0.04 เมตร ความกว้าง 0.9 เมตร ความยาว 6.0 เมตร ภายในพื้นที่โครงการ ซึ่งมีขนาดเป็นไปตามมาตรฐานการก่อสร้างสันชะลอความเร็วของกรมโยธาธิการและผังเมือง กระทรวงมหาดไทย พ.ศ. 2556 เพื่อลดการเดินรถที่ใช้ความเร็วไม่เหมาะสมอันเป็นสาเหตุของปัญหาการจราจรและอุบัติเหตุ	ตัวอย่างป้ายจำกัดความเร็ว และ เนินชะลอความเร็ว
