รายงานผลการปฏิบัติตามมาตรการป้องกัน
และแก้ไขผลกระทบสิ่งแวดล้อม
และมาตรการติดตามตรวจสอบผลกระทบสิ่งแวดล้อม

โครงการเหมืองแร่แคลไซต์
ประทานบัตรที่ 29168/15505

บริษัท ควอลิตี้ มินerals จำกัด (มหาชน)

กรกฎาคม-ธันวาคม
2566

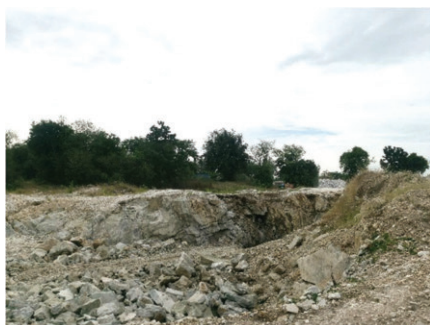
รูปที่ 2-3: พื้นที่เว้นไม้ทำเหมืองระยะ 50 เมตร
ทางด้านทิศตะวันออก

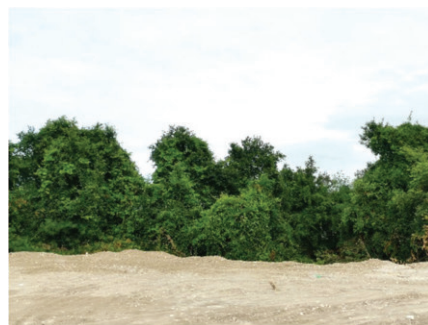
รูปที่ 2-4: พื้นที่เว้นไม้ทำเหมืองระยะ 50 เมตร
ทางด้านทิศใต้

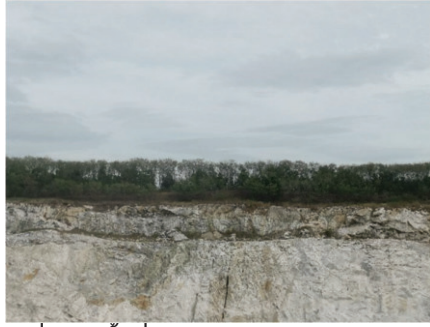
รูปที่ 2-5: พื้นที่เว้นไม้ทำเหมืองระยะ 20 เมตร
ทางด้านทิศเหนือ

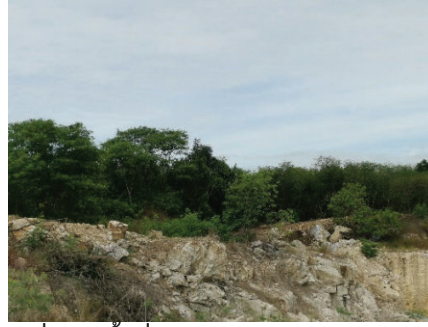
รูปที่ 2-6: พื้นที่เว้นไม้ทำเหมืองระยะ 10 เมตร

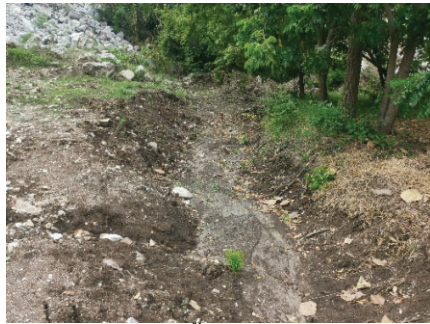
รูปที่ 2-7: ร่องระบายน้ำบริเวณลานกองเปลือกดิน

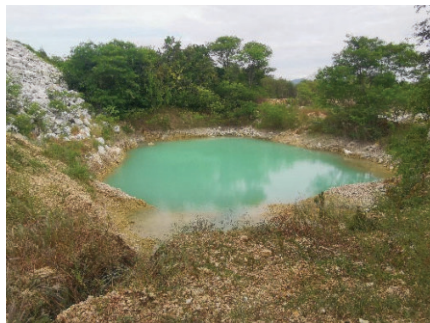
รูปที่ 2-11: บ่อดักตะกอน

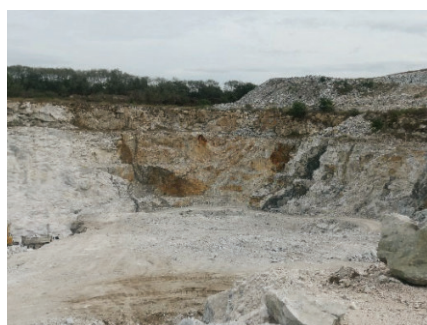
รูปที่ 2-24: หน้าเหมืองของโครงการ

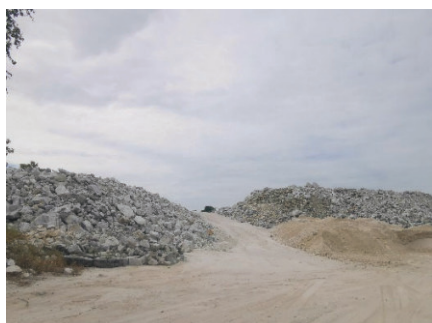
รูปที่ 2-25: ลานกองเปลือกหิน

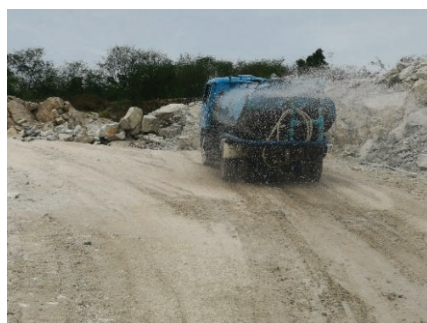
รูปที่ 2-26: การฉีดพรมน้ำบริเวณหน้าเหมือง

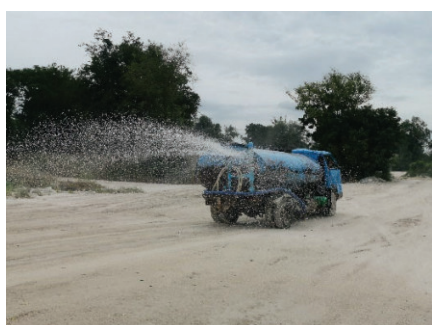
รูปที่ 2-27: การฉีดพรมน้ำบนเส้นทางขนส่งแร่

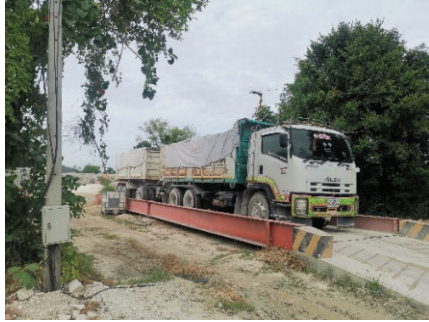
รูปที่ 2-29: การปิดคลุมผ้าใบรถบรรทุกแร่
