ผลการปฏิบัติตามมาตรการป้องกันและแก้ไข
ผลกระทบสิ่งแวดล้อม

ผลการปฏิบัติตามมาตรการป้องกันและแก้ไขผลกระทบสิ่งแวดล้อม

การติดตามตรวจสอบการปฏิบัติตามมาตรการป้องกันและแก้ไขผลกระทบสิ่งแวดล้อม ในระยะดำเนินการ โครงการวรารมย์-เพชรเกษม 81/2 (17 ไร่) ของบริษัท ควอลิตี้เฮาส์ จำกัด (มหาชน) ในช่วงเดือนกรกฎาคม-ธันวาคม 2566 ซึ่งบริหารงานโดยนิติบุคคลหมู่บ้านวรารมย์-เพชรเกษม 81 เฟส 2 โดยมอบหมายให้บริษัท เอ็ม อี ที จำกัด เป็นผู้ดำเนินการตรวจสอบการปฏิบัติตามมาตรการฯ ที่กำหนดไว้ใน รายงานการประเมินผลกระทบสิ่งแวดล้อม

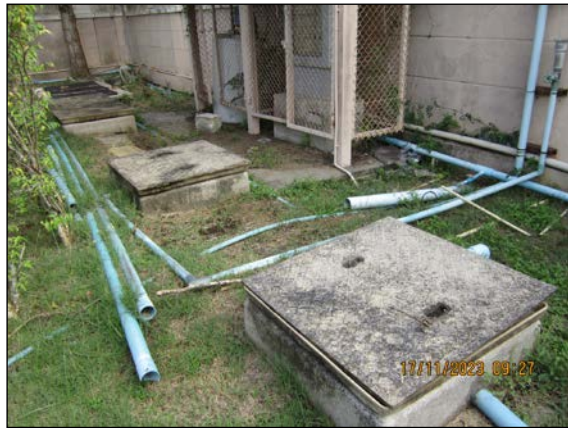
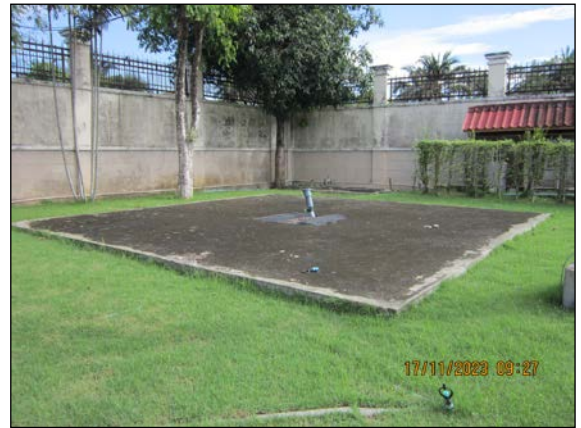
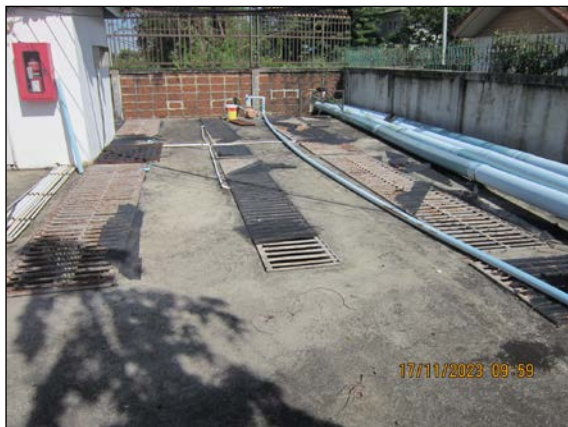
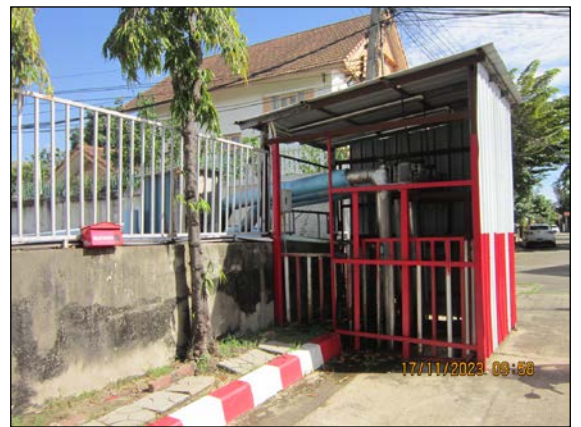
ภาพที่ 2.2-1 ระบบบำบัดน้ำเสียของโครงการ

| มาตรการป้องกันและแก้ไขผลกระทบสิ่งแวดล้อม | รายละเอียดผลการปฏิบัติตามมาตรการป้องกัน และแก้ไขผลกระทบสิ่งแวดล้อม | อ้างอิง | ปัญหา/อุปสรรค และการแก้ไข |
|---|--|--|---|
| 1) ควรตรวจสอบการทำงานของระบบบำบัดน้ำเสียของโครงการทั้งระบบบำบัดน้ำเสียขั้นต้น ระบบบำบัดน้ำเสียรวมส่วนกลางทุกแห่งให้มีประสิทธิภาพดีอยู่เสมอ และทำการสูบกากตะกอนในระบบบำบัดน้ำเสียไปกำจัดตามความถี่ที่เหมาะสมตามที่ผู้ออกแบบระบบบำบัดน้ำเสียที่ทางโครงการเลือกใช้ได้ระบุไว้ | - ทางโครงการมีเจ้าหน้าที่รับผิดชอบดูแล ตรวจสอบ และบำรุงรักษาระบบบำบัดน้ำเสียอย่างสม่ำเสมอ เพื่อให้มีประสิทธิภาพดีอยู่เสมอ ปัจจุบันยังไม่พบปัญหาแต่อย่างใด - ทางโครงการได้ดำเนินการตรวจสอบตะกอนในบ่อบำบัด และมีการสูบกากตะกอนในระบบบำบัดน้ำเสียออกไปกำจัด โดยได้ดำเนินการครั้งล่าสุด เมื่อวันที่ 6 มกราคม 2567 | ภาพที่ 2.2-1 เอกสารแนบที่ 5 ในภาคผนวกที่ 1 | - |
| 2) ดูแลให้ระบบบำบัดน้ำเสียรวมส่วนกลางของโครงการทุกแห่งเปิดทำงานอยู่ตลอดเวลา | - ทางโครงการได้ดูแล ตรวจสอบ ซ่อมแซมระบบบำบัดน้ำเสียให้สามารถทำงานได้ตามปกติแล้วทุกแห่ง และเปิดใช้งานระบบบำบัดน้ำเสียรวมส่วนกลางอย่างสม่ำเสมอ 24 ชั่วโมง | ภาพที่ 2.2-1 | - |

| มาตรการป้องกันและแก้ไขผลกระทบสิ่งแวดล้อม | รายละเอียดผลการปฏิบัติตามมาตรการป้องกันและแก้ไขผลกระทบสิ่งแวดล้อม | อ้างอิง | ปัญหา/อุปสรรคและการแก้ไข |
|--|--|---|---|
| 3.7 การบำบัดน้ำเสีย 1) ก่อนใช้งานระบบบำบัดน้ำเสีย ต้องเตรียมให้ระบบบำบัดน้ำเสียรวมส่วนกลางของโครงการ (17 ไร่) ให้มีประสิทธิภาพคงที่ก่อน | - ทางโครงการได้ดำเนินการเรียบร้อยแล้ว | ภาพที่ 2.2-1 | - |
| 2) ควรตรวจสอบการทำงานของระบบบำบัดน้ำเสียของโครงการทั้งระบบบำบัดน้ำเสียขั้นต้น ระบบบำบัดน้ำเสียรวมส่วนกลางทุกแห่ง ให้มีประสิทธิภาพดีอยู่เสมอและทำการสูบกากตะกอนในระบบบำบัดน้ำเสียไปกำจัดตามความถี่ที่เหมาะสมตามที่ผู้ออกแบบระบบบำบัดน้ำเสียที่ทางโครงการเลือกใช้ได้ระบุไว้ (6 เดือน/ครั้ง) | - ทางโครงการมีเจ้าหน้าที่รับผิดชอบดูแล ตรวจสอบ และบำรุงรักษาระบบบำบัดน้ำเสียเพื่อให้มีประสิทธิภาพดีอยู่เสมอ - ทางโครงการได้ดำเนินการตรวจสอบตะกอนในบ่อบำบัด และสูบกากตะกอนในระบบบำบัดน้ำเสียออกไปกำจัด โดยได้ดำเนินการครั้งสุดท้าย เมื่อวันที่ 6 มกราคม 2567 | ภาพที่ 2.2-1 เอกสารแนบที่ 5 ในภาคผนวกที่ 1 | - |

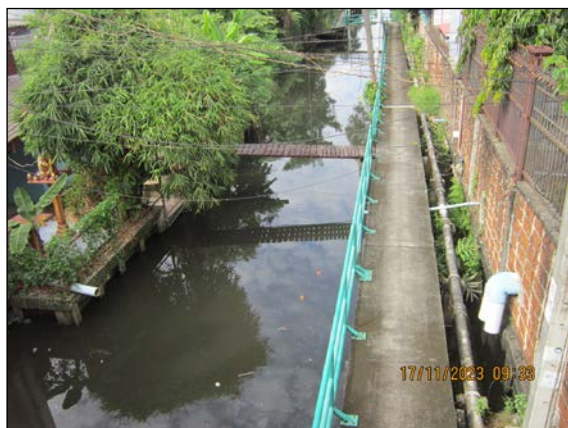
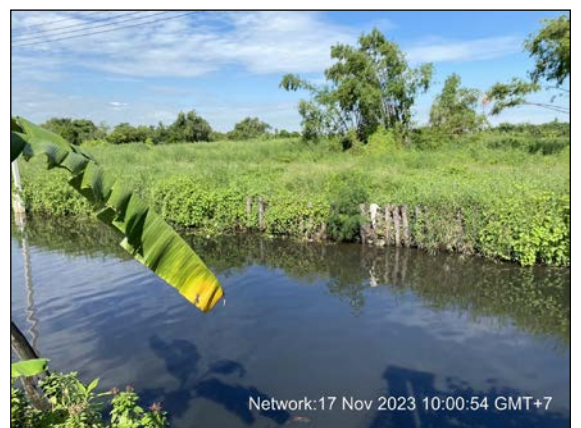
ภาพที่ 2.2-2 จุดระบายน้ำทิ้งลงแหล่งรองรับน้ำทิ้ง

| มาตรการป้องกันและแก้ไขผลกระทบสิ่งแวดล้อม | รายละเอียดผลการปฏิบัติตามมาตรการป้องกัน และแก้ไขผลกระทบสิ่งแวดล้อม | อ้างอิง | ปัญหา/อุปสรรค และการแก้ไข |
|---|--|--|---|
| 3) ควรป้องกันมิให้น้ำเสียระบายลงแหล่งรองรับน้ำทิ้ง (คลองรางไผ่ 3 คลองหนามแดง) ก่อนที่จะได้รับการบำบัดจากระบบบำบัดน้ำเสียรวมส่วนกลางของโครงการทุกแห่ง | - ทางโครงการได้นำน้ำเสียเข้าที่กั้นขึ้นทั้งหมดเข้าสู่ระบบบำบัดรวมส่วนกลางผ่านการบำบัดก่อนระบายน้ำทิ้งลงสู่คลองสาธารณะ - ทางโครงการมีเจ้าหน้าที่รับผิดชอบดูแลตรวจสอบจุดระบายน้ำทิ้งลงแหล่งรองรับน้ำทิ้งที่บริเวณคลองรางไผ่ 3 และคลองหนามแดงอย่างสม่ำเสมอ | ภาพที่ 2.2-2 | - |

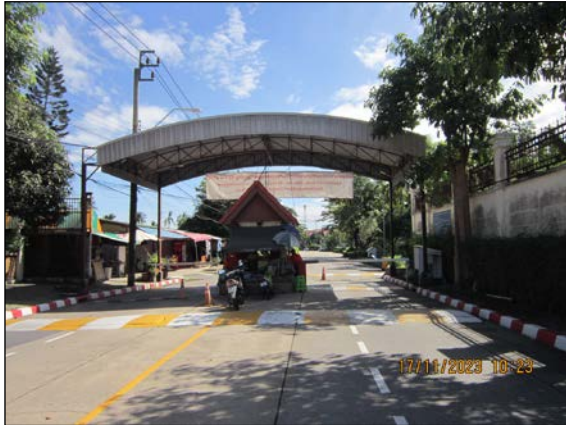
ภาพที่ 2.2-3 เจ้าหน้าที่รักษาความปลอดภัย
บริเวณทางเข้า-ออก

| มาตรการป้องกันและแก้ไขผลกระทบสิ่งแวดล้อม | รายละเอียดผลการปฏิบัติตามมาตรการป้องกัน และแก้ไขผลกระทบสิ่งแวดล้อม | อ้างอิง | ปัญหา/อุปสรรค และการแก้ไข |
|--|--|---|---|
| 1) จัดให้มีพนักงานรักษาความปลอดภัยควบคุมการผ่านเข้า-ออกของรถ | - มีเจ้าหน้าที่รักษาความปลอดภัยควบคุมการผ่านเข้า-ออกตลอด 24 ชั่วโมง - มีการติดตั้งกล้อง CCTV เพื่อดูแลความปลอดภัยภายในโครงการ | ภาพที่ 2.2-3 ภาพที่ 2.2-4 | - - |

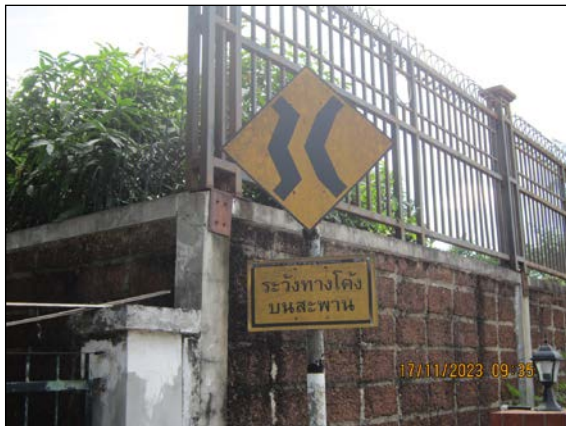
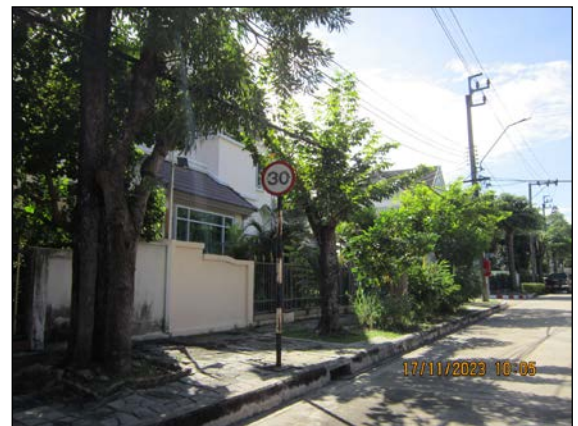
ภาพที่ 2.2-5 ป้ายสัญลักษณ์จราจร

| มาตรการป้องกันและแก้ไขผลกระทบสิ่งแวดล้อม | รายละเอียดผลการปฏิบัติตามมาตรการป้องกัน และแก้ไขผลกระทบสิ่งแวดล้อม | อ้างอิง | ปัญหา/อุปสรรค และการแก้ไข |
|--|--|---|---|
| 2) จัดทำป้ายสัญญาณการจราจรหรือสัญลักษณ์อื่นๆ ที่เห็นชัดเจน เพื่อให้ การจราจรมีความสะดวกมากขึ้น และซ่อมแซมหากพบชำรุด | - ดำเนินการติดตั้งป้ายสัญญาณการจราจร ป้ายเตือนต่างๆ ที่เห็นชัดเจน เพื่อให้การจราจรมีความสะดวกมากขึ้น และทำการซ่อมแซมเมื่อมีการชำรุด - ติดตั้งกระจกโค้งตามจุดต่างๆ ที่อาจเกิดอุบัติเหตุ | ภาพที่ 2.2-5 ภาพที่ 2.2-6 | - - |

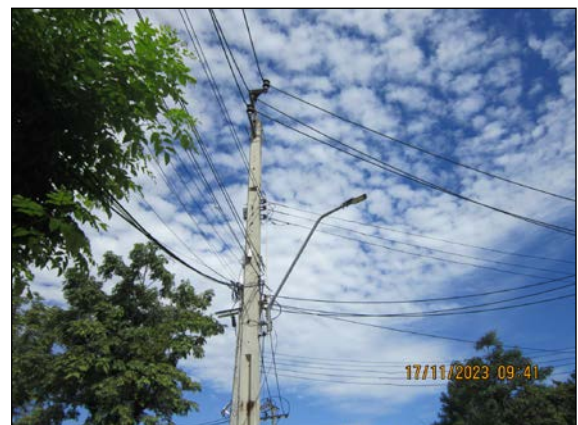
ภาพที่ 2.2-7 ไฟส่องสว่าง

| มาตรการป้องกันและแก้ไขผลกระทบสิ่งแวดล้อม | รายละเอียดผลการปฏิบัติตามมาตรการป้องกัน และแก้ไขผลกระทบสิ่งแวดล้อม | อ้างอิง | ปัญหา/อุปสรรค และการแก้ไข |
|--|--|---|---|
| 5) จัดให้มีไฟส่องสว่างอย่างเพียงพอโดยเฉพาะในเวลากลางคืน | - มีการติดตั้งไฟส่องสว่างภายในโครงการเรียบร้อยแล้ว | ภาพที่ 2.2-7 | - |

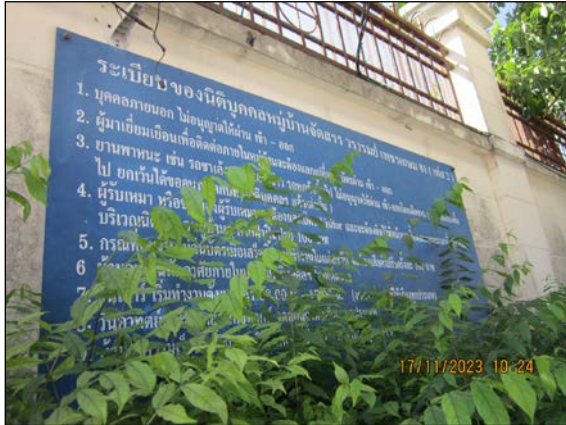
ภาพที่ 2.2-8 กฎระเบียบการผ่านเข้า-ออก

| มาตรการป้องกันและแก้ไขผลกระทบสิ่งแวดล้อม | รายละเอียดผลการปฏิบัติตามมาตรการป้องกัน และแก้ไขผลกระทบสิ่งแวดล้อม | อ้างอิง | ปัญหา/อุปสรรค และการแก้ไข |
|--|--|---|---|
| 6) การผ่านเข้า-ออกของรถยนต์ของบุคคลอื่น ต้องปฏิบัติตามข้อตกลงที่ทำ ไว้ร่วมกับบริษัท ควอลิตี้ เฮาส์ จำกัด (มหาชน) | - บุคคลภายนอกที่ผ่านเข้า-ออก โครงการต้องปฏิบัติตามระเบียบของ โครงการอย่างเคร่งครัด | ภาพที่ 2.2-8 | - |

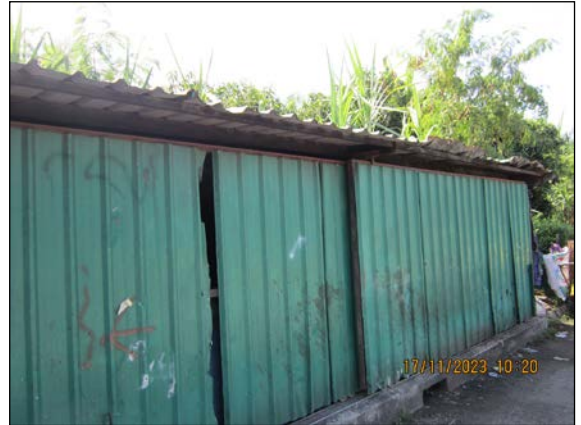
ภาพที่ 2.2-9 ห้องพักขยะมูลฝอย

| มาตรการป้องกันและแก้ไขผลกระทบสิ่งแวดล้อม | รายละเอียดผลการปฏิบัติตามมาตรการป้องกัน และแก้ไขผลกระทบสิ่งแวดล้อม | อ้างอิง | ปัญหา/อุปสรรค และการแก้ไข |
|--|--|---|---|
| 2) ตรวจสอบสภาพถังรองรับขยะมูลฝอยให้อยู่ในสภาพที่ดีอยู่เสมอ และหากมีสภาพชำรุดหรือใช้การไม่ได้ต้องเปลี่ยนถังรองรับขยะใบใหม่แทนทันที | - มีช่องใส่ขยะหน้าบ้านสภาพดีใช้งานได้ตามปกติ โดยมีเจ้าหน้าที่ของโครงการทำการเก็บรวบรวมขยะมูลฝอยแต่ละบ้านไปยังที่พักรวบรวมมูลฝอย เพื่อรอทางสำนักงานเขตบางบอนเข้ามาเก็บขนมูลฝอยต่อไป | ภาพที่ 2.2-9 และภาพที่ 2.2-10 | - |

| มาตรการป้องกันและแก้ไขผลกระทบสิ่งแวดล้อม | รายละเอียดผลการปฏิบัติตามมาตรการป้องกันและแก้ไขผลกระทบสิ่งแวดล้อม | อ้างอิง | ปัญหา/อุปสรรคและการแก้ไข |
|--|--|---|---|
| 2) ตรวจสอบประสิทธิภาพของระบบสุขาภิบาลในส่วนต่างๆ เช่น ระบบการจัดการขยะมูลฝอย และระบบบำบัดน้ำเสียของโครงการอย่างสม่ำเสมอ ทั้งของโครงการฯ (ส่วนเดิม) และโครงการฯ (17 ไร่) | - มีการดำเนินการตรวจสอบ ห้องพักขยะมูลฝอย ระบบบำบัดน้ำเสียเป็นประจำอย่างสม่ำเสมอ ปัจจุบันระบบสุขาภิบาลต่างๆ อยู่ในสภาพดี ใช้งานได้ตามปกติ | ภาพที่ 2.2-9 | - |

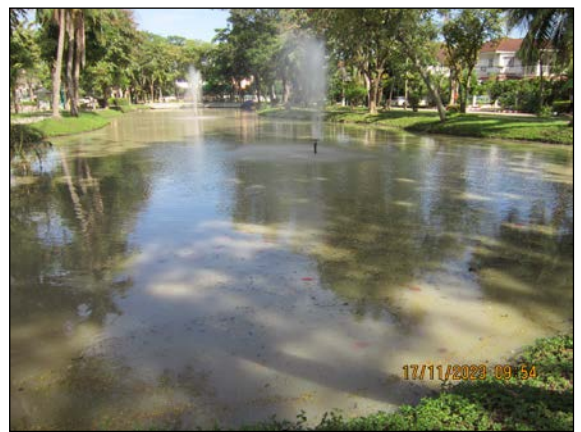
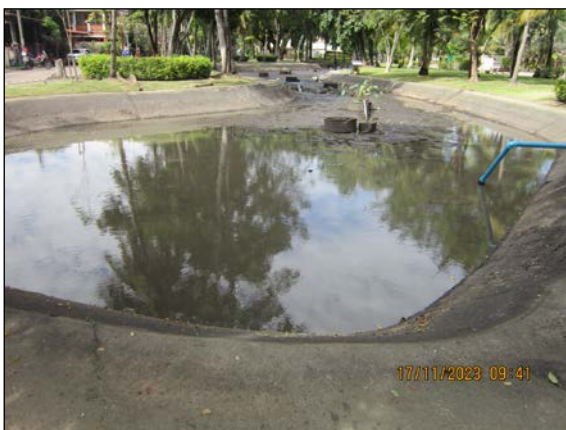
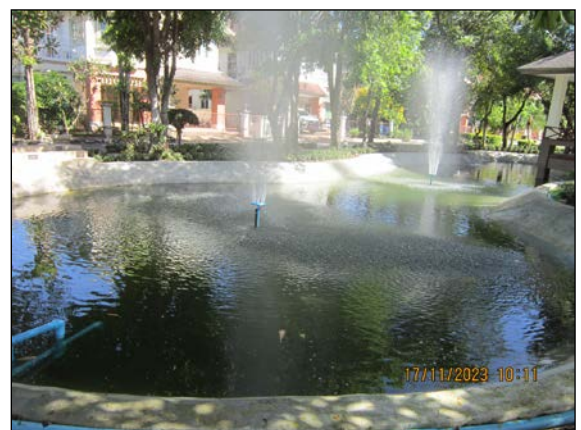
ภาพที่ 2.2-11 บ่อหน่วงน้ำ

| มาตรการป้องกันและแก้ไขผลกระทบสิ่งแวดล้อม | รายละเอียดผลการปฏิบัติตามมาตรการป้องกัน และแก้ไขผลกระทบสิ่งแวดล้อม | อ้างอิง | ปัญหา/อุปสรรค และการแก้ไข |
|---|--|---|---|
| 3.8 การระบายน้ำและการป้องกันน้ำท่วม 1) การระบายน้ำของโครงการเป็นแบบท่อรวม โดยได้จัดให้มีท่อระบายน้ำคอนกรีตขนาดเส้นผ่านศูนย์กลางตั้งแต่ 0.1, 0.6, 0.8, 1.0 และ 1.2 เมตร ดังแสดงในรูปที่ 2 เพื่อรวบรวมน้ำเสียและน้ำฝนภายในโครงการ และได้จัดให้มีบ่อหน่วงน้ำขนาด 787 ลบ.ม. ไว้บริเวณพื้นที่ส่วนสาธารณะของโครงการตามผังในรูปที่ 2 เพื่อรองรับปริมาณน้ำฝนส่วนเกินที่ต้องการเก็บกักคือ 758 ลบ.ม. และควบคุมไม่ให้อัตรการระบายน้ำหลังจากพัฒนาไม่เกินอัตรการระบายน้ำก่อนพัฒนาโครงการ คือ อัตรการระบายน้ำสูงสุดก่อนมีโครงการเท่ากับ 0.445 ลบ.ม./วินาที จะควบคุมอัตรการระบายหลังการพัฒนาด้วยวิธีการสูบออกด้วยอัตรการที่ 0.206 ลบ.ม./วินาที | - โครงการมีบ่อหน่วงน้ำภายในโครงการทั้งหมด 3 บ่อ เป็นบ่อดิน 1 บ่อ และบ่อปูน 2 บ่อ สำหรับรองรับปริมาณน้ำฝน และจะระบายน้ำออกนอกพื้นที่โครงการโดยการสูบออกเท่านั้น | ภาพที่ 2.2-11 | - |

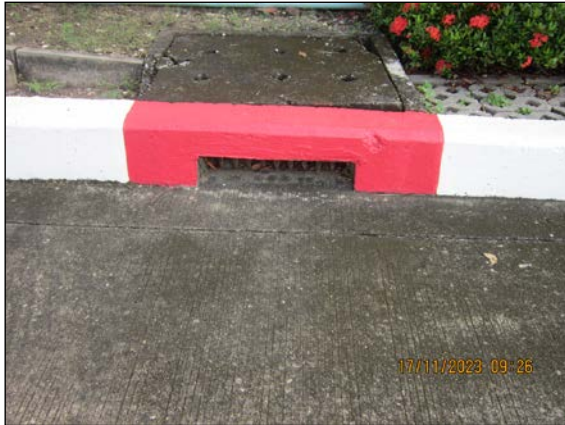
ภาพที่ 2.2-12 ตะแกรงดักขยะบริเวณท่อระบายน้ำ

| มาตรการป้องกันและแก้ไขผลกระทบสิ่งแวดล้อม | รายละเอียดผลการปฏิบัติตามมาตรการป้องกัน และแก้ไขผลกระทบสิ่งแวดล้อม | อ้างอิง | ปัญหา/อุปสรรค และการแก้ไข |
|---|--|---|---|
| 2) ควรระมัดระวังมิให้เศษขยะมูลฝอยตกลงไปในท่อระบายน้ำของโครงการลำรางสาธารณะประโยชน์ คลองรางไผ่ 3 และคลองหนามแดง ซึ่งจะทำให้เกิดการกีดขวางทางน้ำไหลและน้ำเสีย | - มีเจ้าหน้าที่ดูแลความสะอาดคอยตรวจสอบเก็บเศษขยะมูลฝอยมิให้ตกลงไปในท่อระบายน้ำของโครงการ | ภาพที่ 2.2-12 และภาพที่ 2.2-13 | - |

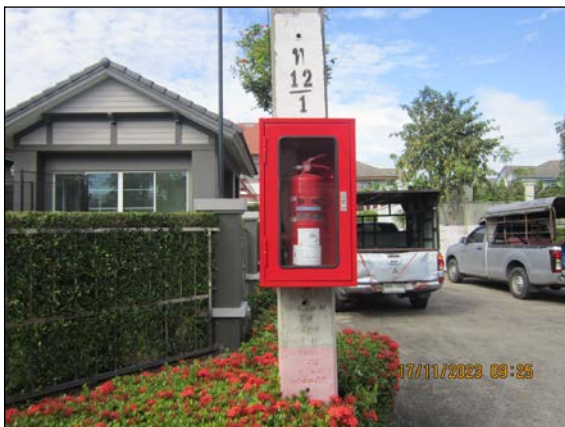
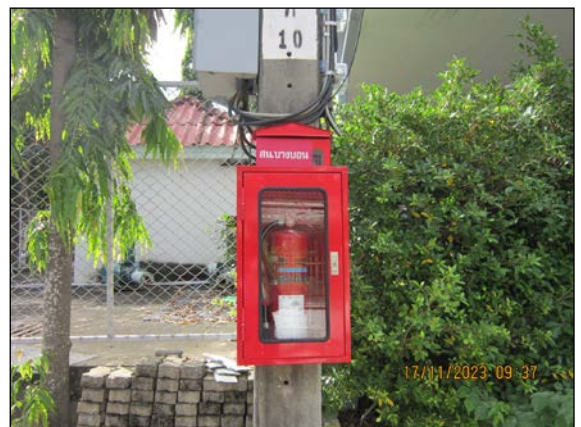
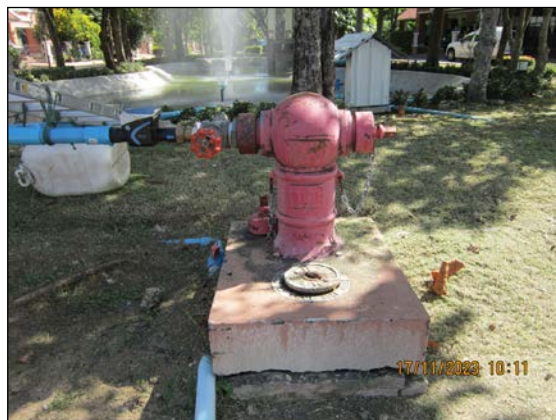
ภาพที่ 2.2-14 อุปกรณ์ป้องกันและระงับอัคคีภัย

| มาตรการป้องกันและแก้ไขผลกระทบสิ่งแวดล้อม | รายละเอียดผลการปฏิบัติตามมาตรการป้องกันและแก้ไขผลกระทบสิ่งแวดล้อม | อ้างอิง | ปัญหา/อุปสรรคและการแก้ไข |
|--|--|---|---|
| 2) จัดให้มีอุปกรณ์ป้องกันอัคคีภัยเบื้องต้น เช่น ถังดับเพลิงเคมีไว้ตามจุดต่างๆ ภายในโครงการ และบริเวณป้อมยาม | - ทางโครงการได้จัดให้มีอุปกรณ์ป้องกันอัคคีภัย เช่น ถังเคมีดับเพลิง และหัวจ่ายน้ำดับเพลิงกระจายอยู่ตามจุดต่างๆ ในโครงการ | ภาพที่ 2.2-14 | - |
