บทที่ 2

รายงานผลการปฏิบัติตามมาตรการป้องกันและแก้ไขผลกระทบสิ่งแวดล้อมและมาตรการติดตามตรวจสอบคุณภาพสิ่งแวดล้อม

โครงการ จัดสรรที่ดิน คาซ่า ชิกเนเจอร์

ระยะดำเนินการ ระหว่างเดือน กรกฎาคม - ธันวาคม 2566

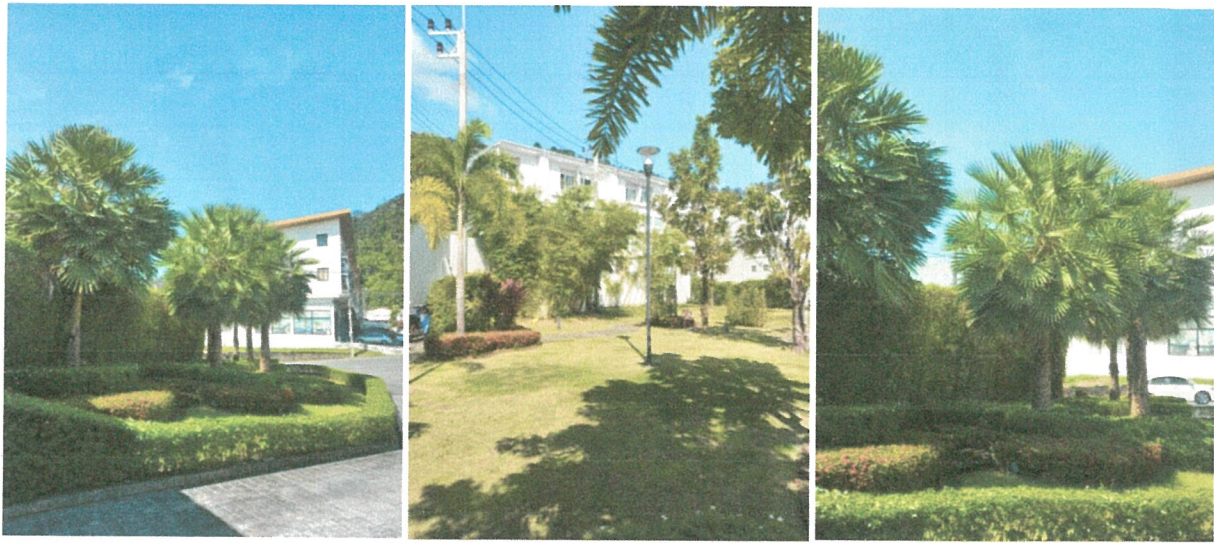
<b>1.3 คุณภาพอากาศ</b> (1) จัดให้มีพื้นที่สีเขียวขนาด 1,744.10 ตารางเมตร เพื่อให้ช่วยดูดซับมลสารที่เกิดจากยานพาหนะที่เข้ามาในพื้นที่โครงการ	- โครงการได้จัดให้มีพื้นที่สีเขียวตามที่มาตรการกำหนด เพื่อช่วยในการดูดซับมลสารที่เกิดจากยานพาหนะที่เข้ามาในพื้นที่โครงการ รวมถึงทำให้มีความร่มรื่นและมีความสวยงาม และมีคนคนสวนดูแลรักษาพื้นที่สีเขียวเป็นประจำตลอดระยะเวลาดำเนินการ	-	รูปภาพที่ 2.1 พื้นที่สีเขียว รูปภาพที่ 2.2 งานดูแลสวน

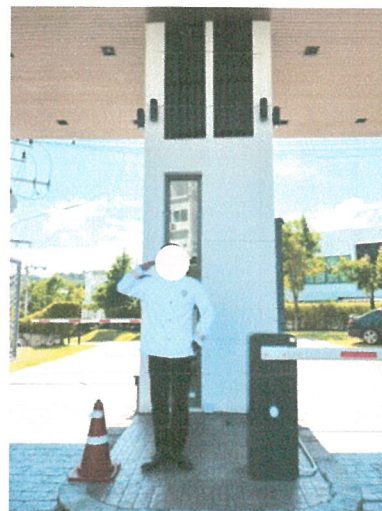
รูปภาพที่ 2.4 เจ้าหน้าที่รักษาความปลอดภัย

<b>3.5 การคมนาคม</b> (1) จัดให้มีป้ายชื่อโครงการ ป้ายแสดงทางเข้า-ออก ป้ายแสดง พื้นที่จอดรถ เพื่อให้ผู้ต้องเข้าโครงการสามารถมองเห็น ได้ และมีความเข้าใจตรงกัน	- โครงการมีการติดตั้งป้ายชื่อโครงการ และบริเวณด้านหน้า โครงการมีการแบ่งช่องจราจรสำหรับทางเข้า-ออก โครงการ อย่างชัดเจน รวมทั้งมีเจ้าหน้าที่รักษาความปลอดภัยคอย รวมทั้งมีเจ้าหน้าที่รักษาความปลอดภัยคอยควบคุม การจราจรบริเวณทางเข้า-ออก และภายในโครงการตลอด 24 ชั่วโมง และควบคุมดูแลไม่ให้มีการจอดรถกีดขวางทาง จราจร บริเวณถนนสาธารณะ	-	รูปภาพที่ 2.3 ป้ายชื่อโครงการ รูปภาพที่ 2.5 ทางเข้า- ออกโครงการ รูปภาพที่ 2.4 เจ้าหน้าที่รักษาความ ปลอดภัย เอกสารแนบที่ 5 รายงานการ ตรวจเช็คระบบสาธารณูปโภค ส่วนกลาง

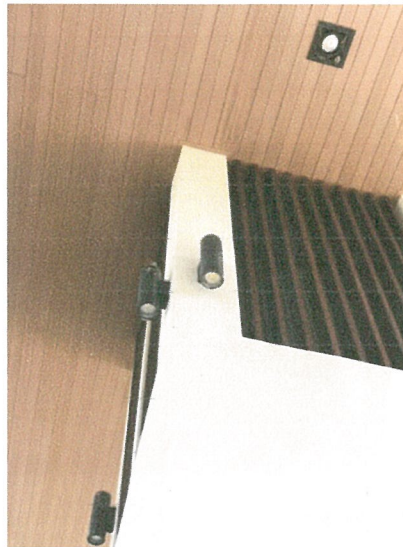
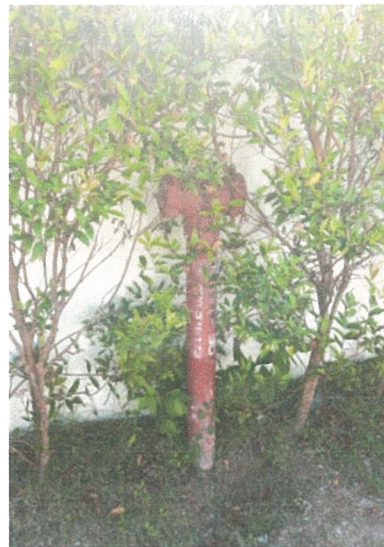
รูปภาพที่ 2.6 ไฟฟ้าส่องสว่างบริเวณทางเข้า-ออก

มาตรการป้องกันและแก้ไขผลกระทบสิ่งแวดล้อม	ผลการปฏิบัติตามมาตรการป้องกันและแก้ไขผลกระทบสิ่งแวดล้อม ช่วงดำเนินการ	ปัญหา อุปสรรค ที่ไม่สามารถปฏิบัติตามมาตรการและแนวทางแก้ไข	อ้างอิง
<p>3.5 การคมนาคม</p> <p>(2) ติดป้ายประชาสัมพันธ์ให้ผู้ใช้รถยนต์ทุกครั้งที่จอดรถหรือจอดรถได้แล้ว</p> <p>(3) ในเวลากลางคืนบริเวณทางเข้า-ออก และที่จอดรถ ต้องมีไฟส่องสว่าง</p> <p>(4) แนะนำให้ผู้เข้าพักในพื้นที่โครงการ จอดรถให้เป็นระเบียบ</p> <p>(5) จัดให้มีเจ้าหน้าที่คอยอำนวยความสะดวกในการเข้า-ออกพื้นที่โครงการตลอดเวลา เพื่อป้องกันอุบัติเหตุ</p>	<p>ผลกระทบสิ่งแวดล้อม ช่วงดำเนินการ</p> <p>- ในรอบเดือนกรกฎาคม - ธันวาคม 2566 โครงการยังไม่ได้ดำเนินการติดตั้งป้ายระดับเครื่องยนต์ ไว้ภายในบริเวณพื้นที่โครงการ</p> <p>- โครงการมีการติดตั้งไฟฟ้าส่องสว่าง บริเวณทางเข้า-ออก และภายในพื้นที่โครงการ ซึ่งสว่างเพียงพอต่อการสัญจรภายในโครงการ</p> <p>- โครงการมีเจ้าหน้าที่รักษาความปลอดภัยคอยควบคุมการจราจรบริเวณทางเข้า-ออก และภายในโครงการตลอด 24 ชั่วโมง รวมทั้งควบคุมดูแลไม่ให้เกิดการจอดรถกีดขวางทางจราจร บริเวณถนนสาธารณะ</p>	<p>ปัญหา อุปสรรค ที่ไม่สามารถปฏิบัติตามมาตรการและแนวทางแก้ไข</p> <p>- โครงการอยู่ระหว่างติดตั้งนิติบุคคลในรอบเดือนกรกฎาคม - ตุลาคม 2566 จึงยังไม่ได้ดำเนินการติดตั้งป้ายระดับเครื่องยนต์ ไว้ภายในบริเวณพื้นที่โครงการ แต่ในปัจจุบันทางโครงการได้จัดตั้งนิติบุคคลแล้ว เมื่อวันที่ 7 เดือน พฤศจิกายน 2566 ซึ่งมีแผนที่จะดำเนินการในรอบปี 2567</p> <p>รูปภาพที่ 2.6 ไฟฟ้าส่องสว่างบริเวณทางเข้า-ออก</p> <p>รูปภาพที่ 2.4 เจ้าหน้าที่รักษาความปลอดภัย</p>	-

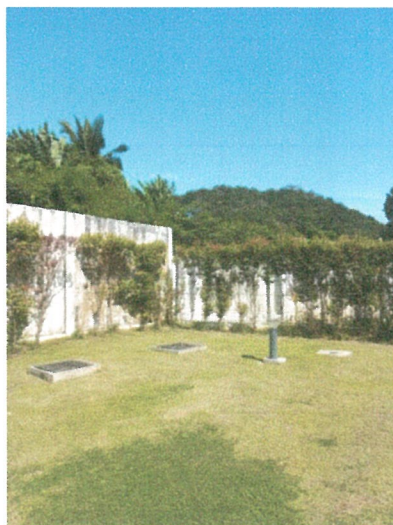
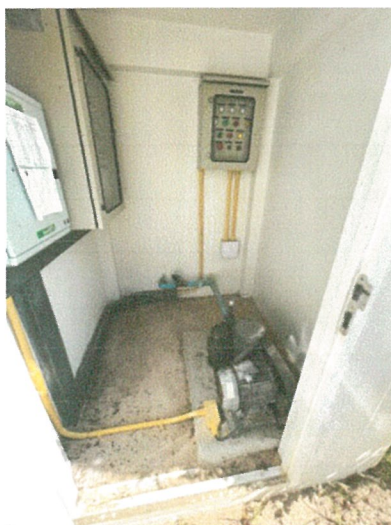
มาตรการป้องกันและแก้ไขผลกระทบสิ่งแวดล้อม	ผลการปฏิบัติตามมาตรการป้องกันและแก้ไขผลกระทบสิ่งแวดล้อม ช่วงดำเนินการ	ปัญหา อุปสรรค ที่ไม่สามารถปฏิบัติ ตามมาตรการและแนวทางแก้ไข	อ้างอิง
<b>3.3 การจัดจึการน้ำเสีย</b> (1) ติดตั้งบำบัดน้ำเสียขั้นต้น และถังดักไขมันทั้งหมดจากทุกกิจกรรมของโครงการ (2) ตรวจสอบระบบบำบัดน้ำเสียให้มีประสิทธิภาพที่อยู่เสมอ โดยการตรวจสอบคุณภาพน้ำในบ่อพักน้ำเป็นประจำ (3) สูบตะกอนออกจกถังกรองทุกๆ 2 ปี แม้ว่าตะกอนจะยังไม่เต็มก็ตาม (4) จัดให้มีเจ้าหน้าที่ที่มีความชำนาญ ควบคุมดูแลและบำรุงรักษาระบบบำบัดน้ำเสียอย่างถูกวิธี และตรวจสอบประสิทธิภาพของระบบบำบัดน้ำเสียอยู่เสมอ โดยการตรวจสอบคุณภาพน้ำในบ่อตรวจสอบคุณภาพน้ำทุกๆ เดือน ตลอดระยะเวลาดำเนินการ	- โครงการมีการติดตั้งระบบบำบัดน้ำเสียไว้ตามที่มาตรการกำหนด มีระบบบำบัดน้ำเสียขั้นต้น ถังดักไขมัน และระบบบำบัดน้ำเสียรวม และมีฝ่ายช่างดำเนินการตรวจสอบการทำงานอยู่เป็นประจำทุกสัปดาห์ ตลอดระยะเวลาที่เปิดดำเนินการ เพื่อให้ประสิทธิภาพในการบำบัดน้ำเสียเป็นไปตามที่ออกแบบไว้ และมีการตรวจสอบคุณภาพน้ำที่ผ่านการบำบัด โดยห้องปฏิบัติการเอกชน โดยดำเนินการตรวจสอบ 1 เดือน/ครั้ง ตลอดระยะเวลาที่เปิดดำเนินการ	-	รูปภาพที่ 2.8 ระบบบำบัดน้ำเสีย

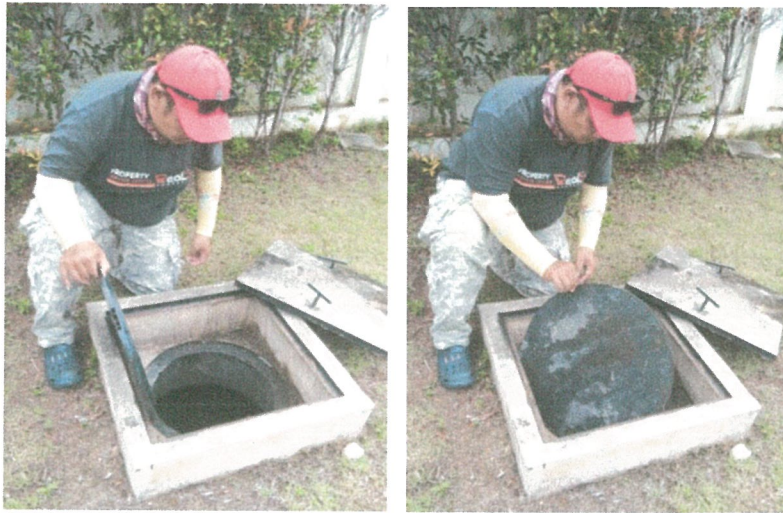
- โครงการเจ้าหน้าที่ฝ่ายช่างดำเนินการตรวจสอบการทำงานของระบบบำบัดน้ำเสีย อยู่เป็นประจำทุกสัปดาห์ ตลอดระยะเวลาที่เปิดดำเนินการ เพื่อให้ประสิทธิภาพในการบำบัดน้ำเสียเป็นไปตามที่ออกแบบไว้ และมีการตรวจสอบคุณภาพน้ำที่ผ่านการบำบัด โดยห้องปฏิบัติการเอกชน โดยดำเนินการตรวจสอบ 1 เดือน/ครั้ง ตลอดระยะเวลาที่เปิดดำเนินการ	ซึ่งในเดือนกรกฎาคม - ตุลาคม 2566 ทางโครงการกำลังดำเนินการจัดตั้งนิติบุคคล แต่ในปัจจุบันทางโครงการได้จัดตั้งนิติบุคคลแล้ว เมื่อวันที่ 7 เดือน พฤศจิกายน 2566	รูปภาพที่ 2.9 การตรวจสอบการทำงานระบบบำบัดน้ำเสีย เอกสารแนบที่ 4 ผลการติดตามตรวจวัดคุณภาพสิ่งแวดล้อม

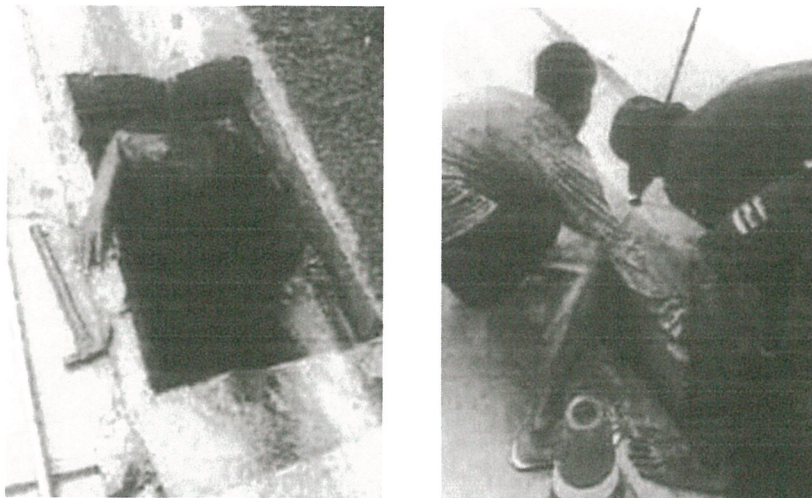
มาตรการติดตามตรวจสอบผลกระทบสิ่งแวดล้อม	ผลการปฏิบัติตามมาตรการติดตามตรวจสอบผลกระทบสิ่งแวดล้อม ช่วงดำเนินการ	ปัญหา อุปสรรค ที่ไม่สามารถปฏิบัติตามมาตรการและแนวทางแก้ไข	อ้างอิง
<b>3. คุณค่าการใช้ประโยชน์ของมนุษย์</b> <b>3.1 การใช้น้ำ</b> (1) ปริมาณคลอรีนตกค้างอิสระในน้ำประปาต้องมีค่าไม่น้อยกว่า 0.20 มิลลิกรัม/ลิตร และต้องไม่เกิน 0.50 มิลลิกรัม/ลิตร ตรวจสอบทุก 6 เดือน ตลอดระยะเวลาดำเนินการ	- โครงการมีการตรวจสอบคุณภาพประปาภายในโครงการ โดยต้องปฏิบัติตามข้อกำหนด ในรายการทดสอบคลอรีนอิสระเป็นประจำทุก 6 เดือน	-	เอกสารแนบที่ 4 ผลการติดตามตรวจสอบคุณภาพสิ่งแวดล้อม
<b>3.2 การระบายน้ำ</b> (1) ตรวจสอบบ่อพักน้ำ ท่อระบายน้ำ บริเวณจุดเชื่อมต่อของโครงการกับจุดที่ระบายลงสู่คลองพะเยียง ทางด้านทิศตะวันออกของโครงการเป็นประจำทุก 6 เดือน ตลอดระยะเวลาดำเนินการ (2) ตรวจสอบคุณภาพน้ำทิ้งในบ่อตรวจสอบคุณภาพน้ำทิ้งที่ผ่านการบำบัดคุณภาพน้ำแล้ว ตามมาตรฐานคุณภาพน้ำทิ้งจากอาคารประเภท ค ตามประกาศกฎกระทรวงฉบับที่ 44 (พ.ศ. 2538) ออกตามความในพระราชบัญญัติควบคุมอาคาร พ.ศ. 2522 ตรวจสอบอย่างน้อยเดือนละ 1 ครั้ง	- โครงการได้มอบหมายให้ช่างของโครงการเป็นผู้ดูแลตรวจสอบท่อระบายน้ำ ตลอดจนการสำรวจสิ่งอุดตันตะกอนดิน ขยะ หากพบมีการขัดขวางการระบายน้ำจะดำเนินการขุดลอกโดยทันที - โครงการมีการตรวจสอบคุณภาพน้ำทิ้งผ่านการบำบัด โดยห้องปฏิบัติการเอกชน โดยดำเนินการตรวจสอบ 1 เดือนและครั้ง ตลอดระยะเวลาที่ปิดดำเนินการ	-	รูปภาพที่ 2.10 การขุดตะกอน  เอกสารแนบที่ 4 ผลการติดตามตรวจสอบคุณภาพสิ่งแวดล้อม

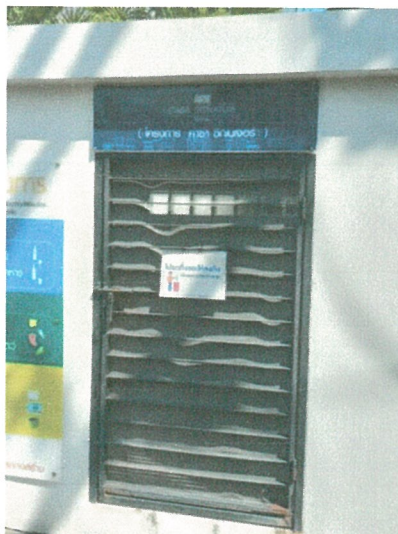
รูปภาพที่ 2.11 ห้องพักมูลฝอยรวม

มาตรการป้องกันและแก้ไขผลกระทบสิ่งแวดล้อม	ผลการปฏิบัติตามมาตรการป้องกันและแก้ไขผลกระทบสิ่งแวดล้อม ช่วงดำเนินการ	ปัญหา อุปสรรค ที่ไม่สามารถปฏิบัติ ตามมาตรการและแนวทางแก้ไข	อ้างอิง
<b>3.4 การจัดกิจกรรมผลย่อย (ต่อ)</b> (6) ต้องปลูกไม้ประดับไว้โดยรอบห้องพักมูสลอยเพื่อลดทัศน อูจาด (7) โครงการต้องแจ้งรายละเอียดเกณฑ์การจัดเก็บมูสลอย อันตรายเป็นโครงการ กับเจ้าของบ้านไม่โครงการก่อนเข้า พักภายในโครงการ โดยเฉพาะในเรื่องของหลอดไฟฟ้า ต้องอยู่ในสภาพดี ไม่มีการแตกหัก เพื่อความปลอดภัยใน การจัดเก็บและขนส่งไปกำจัด	ผลการปฏิบัติตามมาตรการป้องกันและแก้ไขผลกระทบ สิ่งแวดล้อม ช่วงดำเนินการ - บริเวณห้องพักมูสลอยรวมของโครงการมีการปลูกต้นไม้ไว้ รอบห้องพักมูสลอยรวม เพื่อลดทัศนอุจาดเป็นไปตาม มาตรการกำหนด - ทางผู้ดูแลโครงการมีการแจ้งรายละเอียดการจัดเก็บขยะ มูสลอยของโครงการกับเจ้าของบ้านทุกหลังก่อนเข้าพัก ภายในโครงการ โดยเฉพาะหลอดไฟฟ้า ต้องอยู่ในสภาพดี ไม่มีการแตกหัก เพื่อความปลอดภัยในการจัดเก็บและ ขนส่งกำจัด	-	รูปภาพที่ 2.11 ห้องพักมูสลอยรวม  เอกสารแนบที่ 6 ใบเสร็จมูสลอย

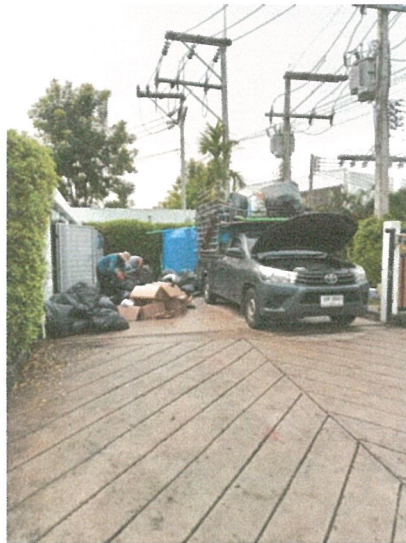
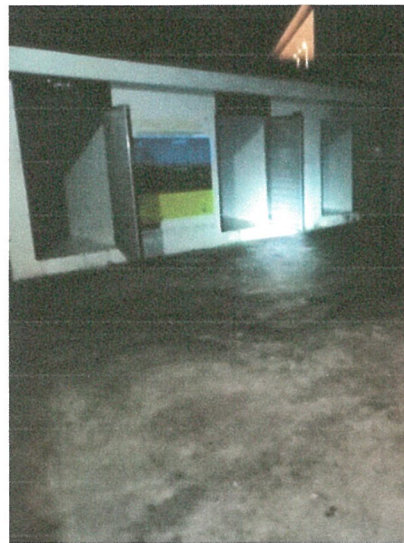
รูปภาพที่ 2.15 การล้างทำความสะอาดห้องพักขยะมูลฝอยรวม

(3) ดูแลทำความสะอาดพื้นที่โครงการ ให้สะอาดอยู่เสมอเพื่อไม่ให้มีฝุ่นฟุ้งกระจาย (4) ควบคุมดูแลความสะอาดของห้องพักผู้ปล่อยอย่างสม่ำเสมอ เพื่อป้องกันกลิ่นเหม็นรบกวน ก่อให้เกิดผลกระทบต่อคุณภาพอากาศ	- ทางโครงการมีเจ้าหน้าที่ดูแลความสะอาด กวาดไปไม่ กวาดขยะบนถนน และบริเวณพื้นที่ส่วนกลาง ให้สะอาดอยู่เสมอ เพื่อป้องกันฝุ่นฟุ้งกระจาย - โครงการมีเจ้าหน้าที่ตรวจสอบและดูแลความสะอาดของห้องพักผู้ปล่อยเป็นประจำ โดยกำลังทำความสะอาดห้องพักผู้ปล่อย หลังจากที่มีรถมาเก็บขยะ เพื่อป้องกันกลิ่นเหม็นรบกวน ที่จะก่อให้เกิดผลกระทบต่อคุณภาพอากาศ	-	รูปภาพที่ 2.15 การล้างทำความสะอาดห้องพักผู้ปล่อยรวม

มาตรการป้องกันและแก้ไขผลกระทบสิ่งแวดล้อม	ผลการปฏิบัติตามมาตรการป้องกันและแก้ไขผลกระทบสิ่งแวดล้อม ช่วงดำเนินการ	ปัญหา อุปสรรค ที่ไม่สามารถปฏิบัติ ตามมาตรการและแนวทางแก้ไข	อ้างอิง
<p>3.4 การจัดการมูลฝอย</p> <p>(1) ตรวจสอบภาชนะรองรับมูลฝอยและจุดที่พิกมูสฝอยรวมให้อยู่ในสภาพดีและพร้อมที่ใช้งานได้อยู่เสมอ</p> <p>(2) ผู้พักอาศัยคัดแยกประเภทมูลฝอย เป็นมูลฝอยประเภทที่สามารถนำกลับมาใช้ใหม่ได้ มูลฝอยที่ไม่สามารถนำกลับมามีใช้ใหม่ได้ ก่อนนำมาทิ้งในห้องพิกมูสฝอยแต่ละประเภท</p> <p>(3) พนักงานโครงการตรวจสอบภาชนะรองรับมูลฝอยและจุดที่พิกมูสฝอยรวมให้อยู่ในสภาพดีและพร้อมที่ต้องใช้งานได้ อยู่เสมอ</p> <p>(4) พนักงานโครงการต้องทำความสะอาดจุดที่พิกมูสฝอยรวมทุกครั้งหลังจากกลับมาเก็บขนมูลฝอย เพื่อป้องกันกลิ่นรบกวน</p> <p>(5) ทำความสะอาดจุดที่พิกมูสฝอยรวมทุกครั้งหลังจากกลับมาเก็บขนมูลฝอย เพื่อป้องกันกลิ่นรบกวน และลดการเป็นแหล่งที่อยู่อาศัยของหนู แมลงวัน</p>	<p>- โครงการมีเจ้าหน้าที่ตรวจสอบภาชนะรองรับมูลฝอยและจุดพิกมูสฝอยรวมของโครงการให้อยู่ในสภาพดีและพร้อมใช้งานอยู่ตลอดระยะเวลาดำเนินการ หากเกิดการชำรุดทางโครงการจะดำเนินการซ่อมแซมและเปลี่ยนใหม่ทันที</p> <p>- โครงการมีการจัดเตรียมถังรองรับมูลฝอยแบบแยกประเภทไว้บริเวณห้องพิกมูสรวมของโครงการ และมีการติดป้ายรณรงค์ให้คัดแยกมูลฝอยจากต้นทาง ก่อนนำใส่ลงถังมาทิ้งยังห้องพิกมูสฝอยรวมของโครงการ</p> <p>- โครงการมีเจ้าหน้าที่คอยดำเนินการล้างทำความสะอาดถังรองรับมูลฝอย และห้องพิกมูสฝอยรวมทุกครั้งหลังจากที่มีการเก็บขนมูลฝอย เพื่อป้องกันกลิ่นรบกวน และลดการเป็นแหล่งที่อยู่อาศัยของหนู แมลงวัน</p>	<p>-</p> <p>-</p> <p>-</p>	<p>รูปภาพที่ 2.13 ป้ายรณรงค์คัดแยกมูลฝอย</p> <p>รูปภาพที่ 2.12 ถังขยะแยกประเภทเอกสารแนบที่ 6 ใบเสร็จมูลฝอย</p> <p>-</p> <p>รูปภาพที่ 2.15 การล้างทำความสะอาดห้องพิกมูสฝอยรวม</p>

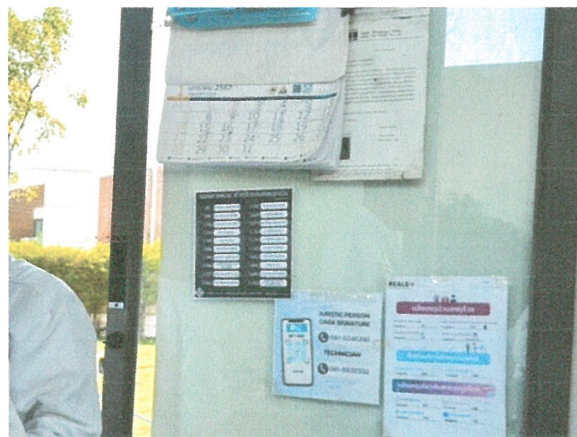
รูปภาพที่ 2.16 เบอร์โทรศัพท์ฉุกเฉิน

มาตรการป้องกันและแก้ไขผลกระทบสิ่งแวดล้อม	ผลการปฏิบัติตามมาตรการป้องกันและแก้ไขผลกระทบสิ่งแวดล้อม ช่วงดำเนินการ	ปัญหา อุปสรรค ที่ไม่สามารถปฏิบัติตามมาตรการและแนวทางแก้ไข	อ้างอิง
<p>4.2 อาชีวอนามัยและความปลอดภัย</p> <p>(1) จัดให้มีเจ้าหน้าที่รักษาความปลอดภัยให้ผู้ปฏิบัติงานที่อย่างเคร่งครัด และหมั่นตรวจตราพื้นที่ดูแลความปลอดภัยภายในโครงการตลอด 24 ชั่วโมง หากพบเหตุผิดปกติ จะดำเนินการติดต่อประสานงานกับหน่วยงานที่เกี่ยวข้องเข้ามาเร่งรับเหตุโดยทันที</p> <p>(2) ติดประกาศแจ้งเบอร์โทรศัพท์ฉุกเฉินของเจ้าหน้าที่โครงการที่มีหน้าที่ดูแล และบรรเทาสาธารณภัยทันที</p> <p>(3) จัดเตรียมเครื่องมือปฐมพยาบาลเบื้องต้น พร้อมทั้งเตรียมประสานงานกับโรงพยาบาล เพื่อนำผู้ได้รับบาดเจ็บส่งโรงพยาบาล หากเกิดอุบัติเหตุรุนแรง</p> <p>(4) ติดป้ายแนะนำการใช้อุปกรณ์แต่ละตัว ไว้บริเวณที่ติดตั้งอุปกรณ์นั้น เพื่อให้ผู้ใช้อุปกรณ์สามารถนำมาใช้งานได้ทันที</p>	<p>- โครงการมีเจ้าหน้าที่รักษาความปลอดภัย คอยตรวจราพื้นที่และดูแลความปลอดภัยภายในโครงการตลอด 24 ชั่วโมง หากพบเหตุผิดปกติ จะดำเนินการติดต่อประสานงานกับหน่วยงานที่เกี่ยวข้องเข้ามาเร่งรับเหตุโดยทันที</p> <p>- โครงการมีการรวบรวมเบอร์โทรศัพท์ของหน่วยงานที่เกี่ยวข้องไว้ติดต่อประสานงานในกรณีที่เกิดอุบัติเหตุรุนแรงเพื่อสามารถนำผู้ได้รับบาดเจ็บส่งโรงพยาบาล และจัดเตรียมเครื่องมือปฐมพยาบาลเบื้องต้นไว้ภายในป้อม របក ของโครงการ</p> <p>- ในรอบเดือนกรกฎาคม - ธันวาคม 2566 โครงการยังไม่มีการใช้อุปกรณ์ดับเพลิง ไว้ภายในพื้นที่โครงการ</p>	<p>-</p> <p>- ซึ่งในเดือนกรกฎาคม - ตุลาคม 2566 ทางโครงการกำลังดำเนินการจัดตั้งนิติบุคคล แต่ในปัจจุบันทางโครงการได้จัดตั้งนิติบุคคลแล้วเมื่อวันที่ 7 เดือน พฤศจิกายน 2566 จึงยังไม่ได้ดำเนินการติดป้ายแนะนำการใช้อุปกรณ์ดับเพลิง ไว้ภายในพื้นที่โครงการ</p>	<p>รูปภาพที่ 2.4 เจ้าหน้าที่รักษาความปลอดภัย</p> <p>รูปภาพที่ 2.16 เบอร์โทรศัพท์ฉุกเฉิน</p> <p>-</p>
