สรุปมาตรการป้องกัน และแก้ไขผลกระทบ สิ่งแวดล้อม และมาตรการ ติดตามตรวจสอบผลกระทบ สิ่งแวดล้อม และข้อเสนอแนะ

จัดทำโดย บริษัท ไมน์ เอ็นจิเนียริง คอนซัลแตนท์ จำกัด	โครงการอาคารเช่าสำหรับผู้มีรายได้น้อย จังหวัดพระนครศรีอยุธยา (โรจนะ) ระยะที่ 1 (ระยะก่อสร้าง) ของการเคหะแห่งชาติ ถนนจตุรทิศ แขวงดินแดง เขตดินแดง กรุงเทพมหานคร
---	---

บทที่ 4

สรุปมาตรการป้องกันและแก้ไขผลกระทบสิ่งแวดล้อม และมาตรการติดตามตรวจสอบผลกระทบสิ่งแวดล้อม และข้อเสนอแนะ

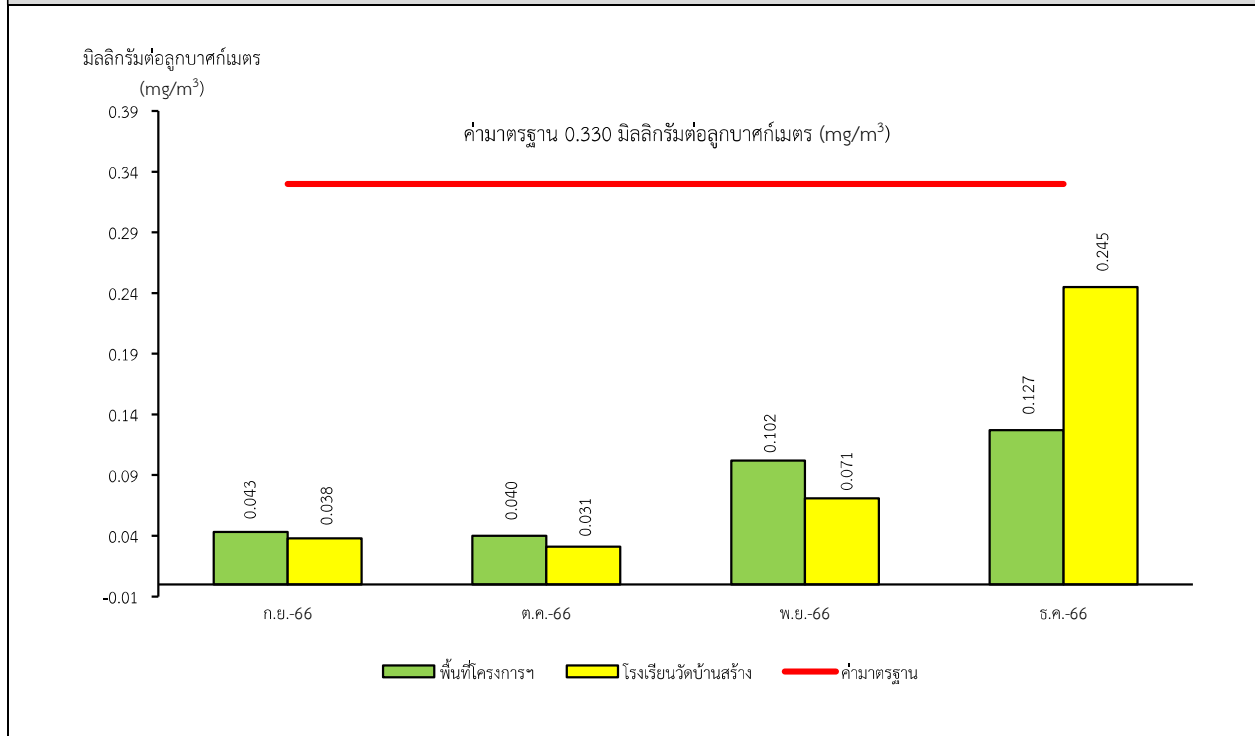
รูปที่ 4-1 กราฟแสดงผลการตรวจวัดปริมาณฝุ่นละอองแขวงลอยรวม (TSP) เปรียบเทียบกับค่ามาตรฐาน

จากข้อมูลผลการตรวจวัดปริมาณฝุ่นละอองแขวนลอยรวม (TSP) บริเวณพื้นที่โครงการด้านทิศตะวันออกบริเวณอาคารที่ 7 และบริเวณโรงเรียนวัดบ้านสร้าง ระหว่างเดือนกันยายน 2566 ถึงเดือนธันวาคม 2566 พบว่า มีค่าการตรวจวัดสูงสุดเท่ากับ 0.245 มิลลิกรัมต่อลูกบาศก์เมตร ในเดือนธันวาคม 2566 บริเวณโรงเรียนวัดบ้านสร้าง โดยค่าสูงสุดที่ตรวจวัดได้มีค่าอยู่ในเกณฑ์ค่ามาตรฐานที่กำหนดตามประกาศคณะกรรมการสิ่งแวดล้อมแห่งชาติ ฉบับที่ 24 (พ.ศ. 2547) เรื่อง กำหนดมาตรฐานคุณภาพอากาศในบรรยากาศโดยทั่วไป สรุปผลการตรวจวัดคุณภาพอากาศในรูปปริมาณฝุ่นละอองแขวนลอยทั้งสองสถานีเปรียบเทียบกับค่ามาตรฐาน แสดงดังรูปที่ 4-1

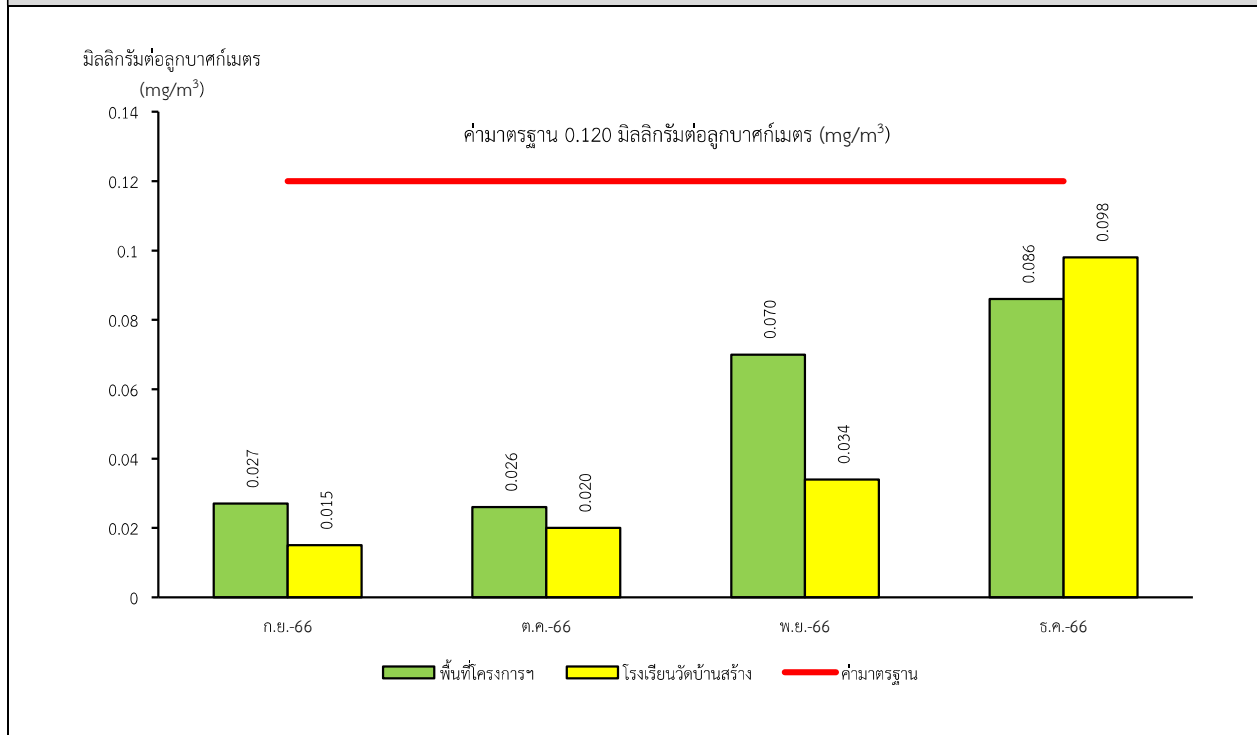
รูปที่ 4-2 กราฟแสดงผลการตรวจวัดปริมาณฝุ่นละอองขนาดเล็กกว่า 10 ไมครอน (PM-10) เปรียบเทียบกับค่ามาตรฐาน

จากข้อมูลผลการตรวจวัดคุณภาพอากาศในรูปปริมาณฝุ่นละอองขนาดเล็กกว่า 10 ไมครอน (PM-10) บริเวณพื้นที่โครงการด้านทิศตะวันออกบริเวณอาคารที่ 7 และบริเวณโรงเรียนวัดบ้านสร้าง ระหว่างเดือนกันยายน 2566 ถึงเดือนธันวาคม 2566 พบว่ามีค่าการตรวจวัดสูงสุดเท่ากับ 0.098 มิลลิกรัมต่อลูกบาศก์เมตร ในเดือนธันวาคม 2566 บริเวณโรงเรียนวัดบ้านสร้าง โดยค่าสูงสุดที่ตรวจวัดได้มีค่าอยู่ในเกณฑ์ค่ามาตรฐานที่กำหนดตามประกาศคณะกรรมการสิ่งแวดล้อมแห่งชาติ ฉบับที่ 24 (พ.ศ. 2547) เรื่อง กำหนดมาตรฐานคุณภาพอากาศในบรรยากาศโดยทั่วไป สรุปผลการตรวจวัดคุณภาพอากาศในรูปปริมาณฝุ่นละอองขนาดเล็กกว่า 10 ไมครอน ทั้งสองสถานีเปรียบเทียบกับค่ามาตรฐาน แสดงดังรูปที่ 4-2

สรุปผลการตรวจวัดคุณภาพอากาศในรูปปริมาณฝุ่นละอองแขวนลอยรวม (TSP) และปริมาณฝุ่นละอองขนาดเล็กกว่า 10 ไมครอน (PM-10) ในระยะก่อสร้าง โครงการอาคารเช่าสำหรับผู้มีรายได้น้อย จังหวัดพระนครศรีอยุธยา (โรจนะ) ระยะที่ 1 ตั้งอยู่ที่ตำบลบ้านสร้าง อำเภอบางปะอิน จังหวัดพระนครศรีอยุธยา โดยทำการเก็บตัวอย่างบริเวณพื้นที่โครงการด้านทิศตะวันออกบริเวณอาคารที่ 7 และบริเวณโรงเรียนวัดบ้านสร้าง เดือนละ 1 ครั้ง อ้างอิงจากการศึกษารายงานวิเคราะห์ผลกระทบต่อสิ่งแวดล้อมได้มีการกำหนดสถานีตรวจวัดคุณภาพสิ่งแวดล้อมทั้งสองแห่งเป็นจุดที่อ่อนไหวต่อผลกระทบที่คาดว่าจะเกิดขึ้น พบว่า ผลการตรวจวัดปริมาณฝุ่นละอองในอากาศทั้ง 2 สถานี มีค่าสูงสุดในเดือนธันวาคม 2556 ซึ่งในเดือนดังกล่าวเป็นช่วงที่คุณภาพอากาศในประเทศไทยมีค่าฝุ่นละอองสูง แต่ทางโครงการจะดำเนินการลดกิจกรรมที่อาจก่อให้เกิดฝุ่นละอองในช่วงนี้ พร้อมทั้งจัดให้มีการฉีดพรมน้ำภายในโครงการเสมอ อย่างไรก็ตามในช่วงเดือนดังกล่าวค่าฝุ่นละอองยังมีค่าอยู่ในเกณฑ์มาตรฐานตามประกาศคณะกรรมการสิ่งแวดล้อมแห่งชาติ ฉบับที่ 24 (พ.ศ. 2547) เรื่อง กำหนดมาตรฐานคุณภาพอากาศในบรรยากาศโดยทั่วไปและประกาศคณะกรรมการสิ่งแวดล้อมแห่งชาติ ฉบับที่ 36 (พ.ศ. 2553) เรื่อง กำหนดมาตรฐานฝุ่นละอองขนาดเล็กไม่เกิน 2.5 ไมครอนในบรรยากาศโดยทั่วไป

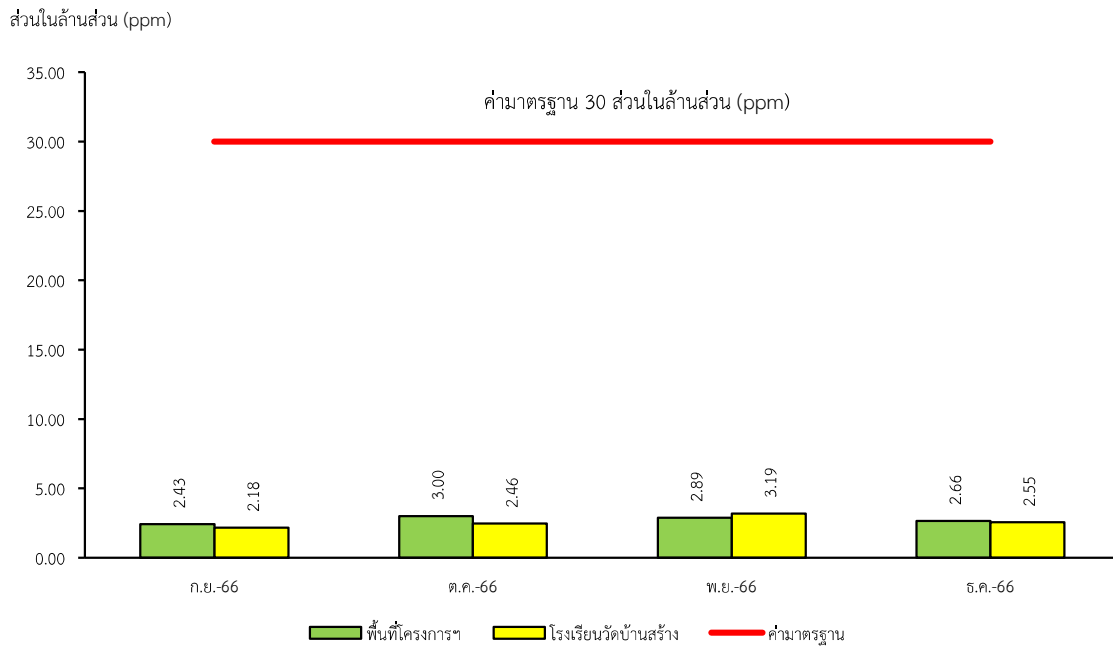
รูปที่ 4-3 กราฟแสดงผลการตรวจวัดปริมาณก๊าซคาร์บอนมอนนอกไซด์ (CO) เปรียบเทียบกับค่ามาตรฐาน

จากข้อมูลผลการตรวจวัดคุณภาพอากาศในรูปปริมาณความเข้มข้นของก๊าซคาร์บอนมอนนอกไซด์ (CO) บริเวณพื้นที่โครงการด้านทิศตะวันออกบริเวณอาคารที่ 7 และบริเวณโรงเรียนวัดบ้านสร้าง ระหว่างเดือนกันยายน 2566 ถึงเดือนธันวาคม 2566 พบว่า บริเวณพื้นที่ทั้งสองสถานี มีค่าการตรวจวัดสูงสุดเท่ากับ 3.19 ส่วนในล้านส่วน ในเดือนพฤศจิกายน 2566 บริเวณโรงเรียนวัดบ้านสร้าง โดยค่าสูงสุดที่ตรวจวัดได้มีค่าอยู่ในเกณฑ์ค่ามาตรฐานที่กำหนดตามประกาศคณะกรรมการสิ่งแวดล้อมแห่งชาติ ฉบับที่ 10 (พ.ศ. 2538) ออกตามความในพระราชบัญญัติส่งเสริมและรักษาคุณภาพสิ่งแวดล้อมแห่งชาติ พ.ศ. 2535 เรื่อง กำหนดมาตรฐานคุณภาพอากาศในบรรยากาศโดยทั่วไป สรุปผลการตรวจวัดปริมาณความเข้มข้นของก๊าซคาร์บอนมอนนอกไซด์ ทั้งสองสถานี เปรียบเทียบกับค่ามาตรฐาน ดังรูปที่ 4-3

สรุปผลการตรวจวัดปริมาณสารมลพิษในรูปปริมาณความเข้มข้นของก๊าซคาร์บอนมอนนอกไซด์ (CO) ในระยะก่อสร้าง โครงการอาคารเช่าสำหรับผู้มีรายได้น้อย จังหวัดพระนครศรีอยุธยา (โรจนะ) ระยะที่ 1 ตั้งอยู่ที่ตำบลบ้านสร้าง อำเภอบางปะอิน จังหวัดพระนครศรีอยุธยา โดยทำการเก็บตัวอย่างบริเวณพื้นที่โครงการด้านทิศตะวันออกบริเวณอาคารที่ 7 และบริเวณโรงเรียนวัดบ้านสร้าง เดือนละ 1 ครั้ง อ้างอิงจากการศึกษารายงานวิเคราะห์ผลกระทบสิ่งแวดล้อมได้มีการกำหนดสถานีตรวจวัดคุณภาพสิ่งแวดล้อมทั้งสองแห่งเป็นจุดที่อ่อนไหวต่อผลกระทบที่คาดว่าจะเกิดขึ้น พบว่าปริมาณสารมลพิษของทั้งสองบริเวณมีค่าการตรวจวัดแตกต่างกันอย่างไม่มีนัยสำคัญ โดยผู้รับเหมาก่อสร้างมีการวางแผนการจราจรขนส่งดินและอุปกรณ์ก่อสร้าง และมีการดูแลเครื่องจักรอย่างสม่ำเสมอ

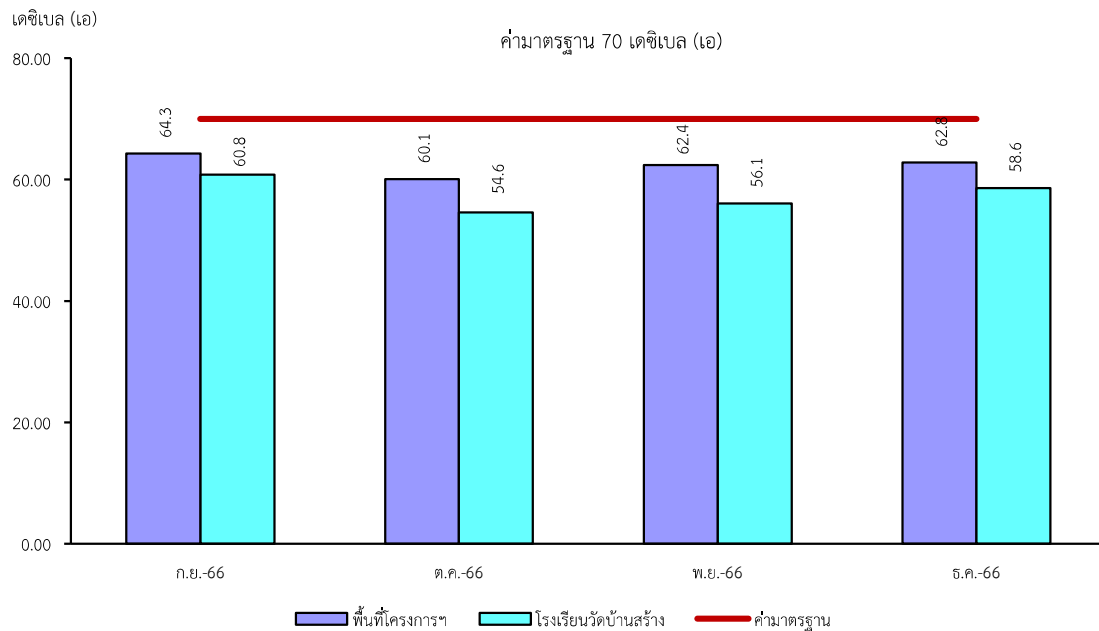
รูปที่ 4-4 กราฟแสดงผลการตรวจวัดระดับเสียงเฉลี่ย 24 ชั่วโมง (L_{eq} 24 Hrs.) เปรียบเทียบกับค่ามาตรฐาน

จากข้อมูลผลการตรวจวัดระดับเสียงเฉลี่ย 24 ชั่วโมง (L_{eq} 24 Hrs.) บริเวณพื้นที่โครงการด้านทิศตะวันออกบริเวณอาคารที่ 7 และบริเวณโรงเรียนวัดบ้านสร้าง ระหว่างเดือนกันยายน 2566 ถึงเดือนธันวาคม 2566 พบว่า บริเวณพื้นที่ทั้งสองสถานี มีค่าการตรวจวัดสูงสุดเท่ากับ 64.3 เดซิเบล (เอ) ในเดือนกันยายน 2566 บริเวณพื้นที่โครงการด้านทิศตะวันออกบริเวณอาคารที่ 7 โดยค่าสูงสุดที่ตรวจวัดได้มีค่าอยู่ในเกณฑ์ค่ามาตรฐานที่กำหนดตามประกาศคณะกรรมการสิ่งแวดล้อมแห่งชาติ ฉบับที่ 15 (พ.ศ. 2540) เรื่อง กำหนดมาตรฐานระดับเสียงโดยทั่วไป สรุปผลการตรวจวัดทั้งสองสถานี เปรียบเทียบกับค่ามาตรฐาน แสดงดังรูปที่ 4-4

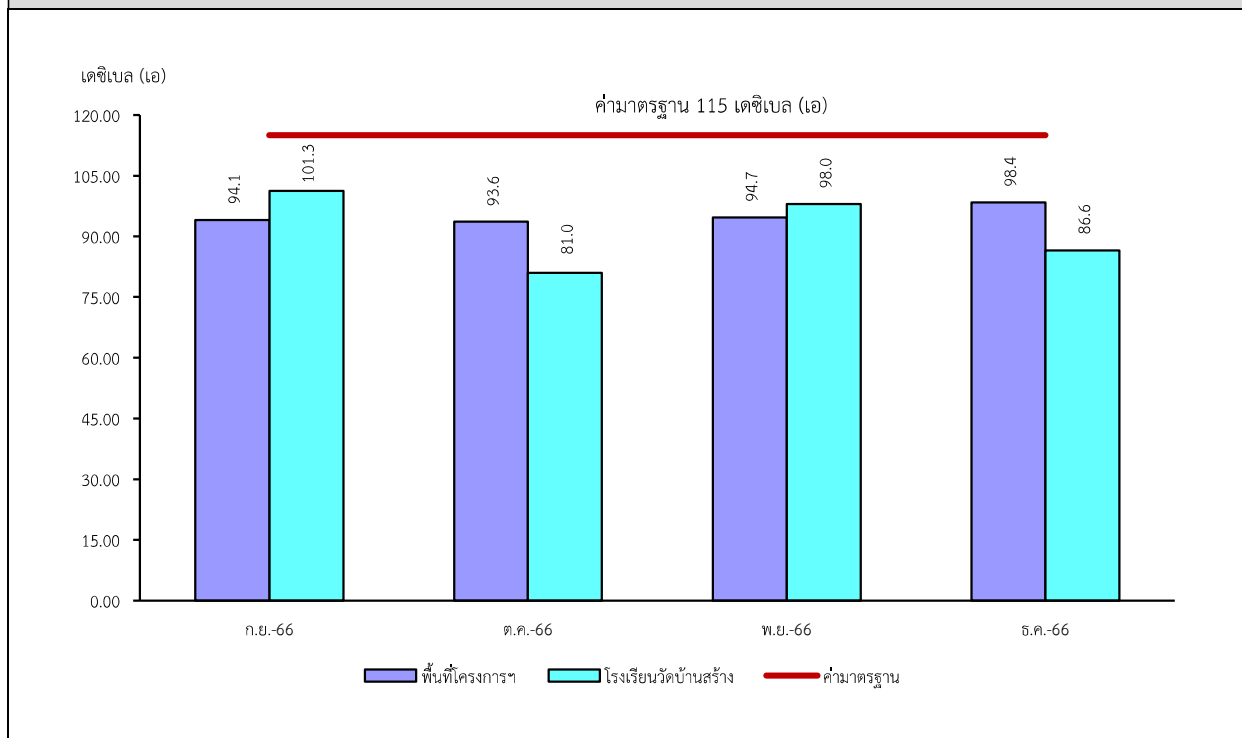
รูปที่ 4-5 กราฟแสดงผลการตรวจวัดระดับเสียงสูงสุด (L_{max}) เปรียบเทียบกับค่ามาตรฐาน

จากข้อมูลผลการตรวจวัดระดับเสียงสูงสุด (L_{max}) พื้นที่โครงการด้านทิศตะวันออกบริเวณอาคารที่ 7 และบริเวณโรงเรียนวัดบ้านสร้าง ระหว่างเดือนกันยายน 2566 ถึงเดือนธันวาคม 2566 พบว่าบริเวณพื้นที่ทั้งสองสถานที่มีค่าการตรวจวัดสูงสุดเท่ากับ 101.3 เดซิเบล (เอ) ในเดือนกันยายน 2566 บริเวณโรงเรียนวัดบ้านสร้าง โดยค่าสูงสุดที่ตรวจวัดได้มีค่าอยู่ในเกณฑ์ค่ามาตรฐานที่กำหนดตามประกาศคณะกรรมการสิ่งแวดล้อมแห่งชาติ ฉบับที่ 15 (พ.ศ. 2540) เรื่อง กำหนดมาตรฐานระดับเสียงโดยทั่วไป สรุปผลการตรวจวัดทั้งสองสถานีเปรียบเทียบกับค่ามาตรฐาน แสดงดังรูปที่ 4-5

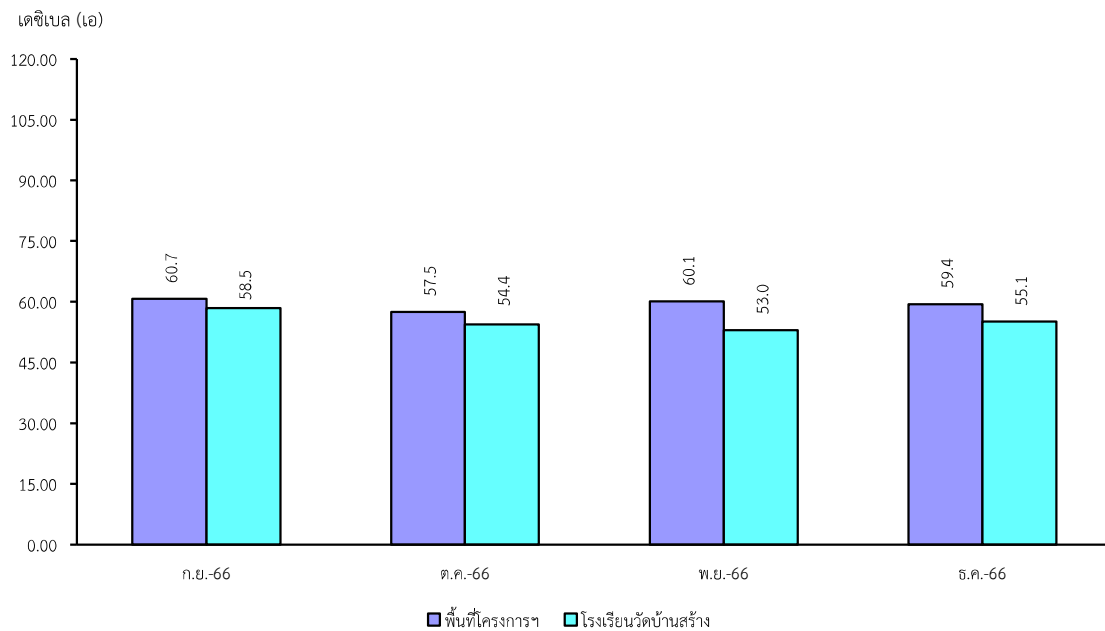
รูปที่ 4-6 กราฟแสดงผลการตรวจวัดระดับเสียงเปอร์เซ็นต์ไทล์ที่ 90 (L₉₀)

จากข้อมูลผลการตรวจวัดระดับเสียงเปอร์เซ็นต์ไทล์ที่ 90 (L_{90}) บริเวณพื้นที่พื้นที่โครงการด้านทิศตะวันออกบริเวณอาคารที่ 7 และบริเวณโรงเรียนวัดบ้านสร้าง ระหว่างเดือนกันยายน 2566 ถึงเดือนธันวาคม 2566 พบว่า บริเวณพื้นที่ทั้งสองสถานีย มีค่าการตรวจวัดสูงสุดเท่ากับ 60.7 เดซิเบล (เอ) ในเดือนกันยายน 2566 บริเวณพื้นที่พื้นที่โครงการด้านทิศตะวันออกบริเวณอาคารที่ 7 ทั้งนี้ ยังไม่มีการกำหนดค่ามาตรฐานระดับเสียงเปอร์เซ็นต์ไทล์ที่ 90 (L_{90}) แสดงผลการตรวจวัดระดับเสียงเปอร์เซ็นต์ไทล์ที่ 90 (L_{90}) สูงสุดทั้งสองสถานีย แสดงดังรูปที่ 4-6

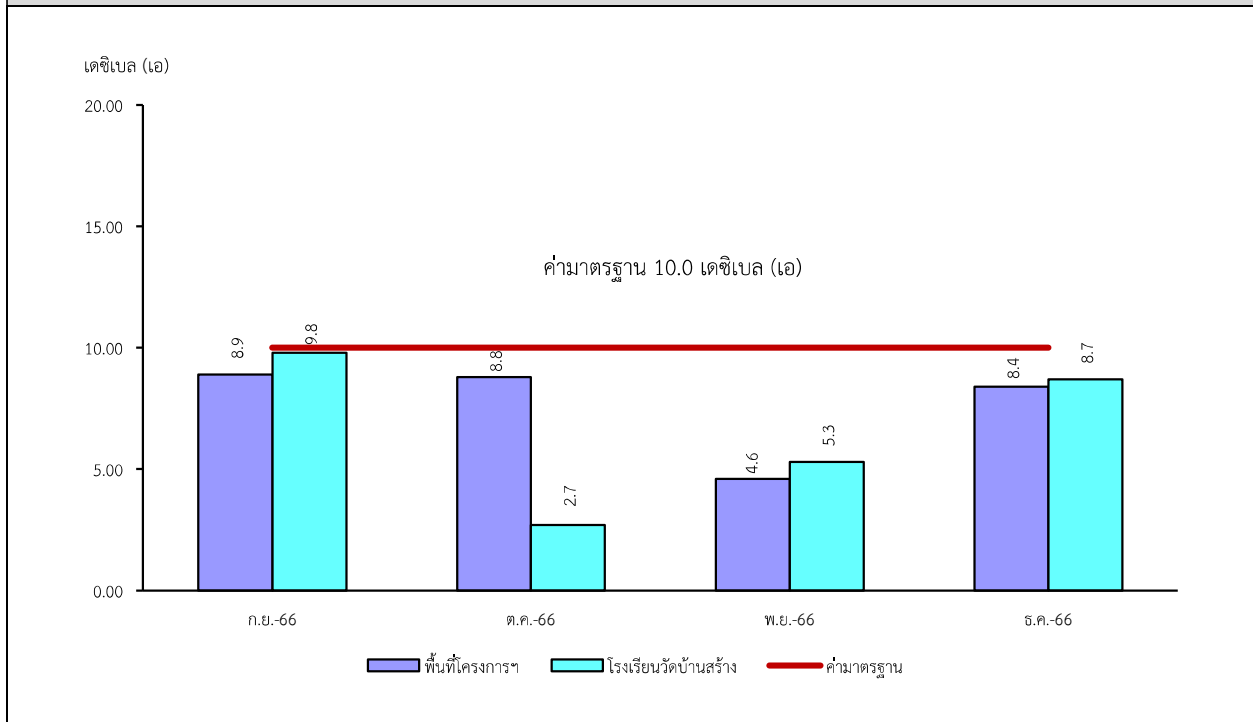
รูปที่ 4-7 กราฟแสดงผลการตรวจวัดระดับเสียงรบกวนเปรียบเทียบกับค่ามาตรฐาน

จากข้อมูลผลการตรวจวัดระดับเสียงรบกวน บริเวณพื้นที่พื้นที่โครงการด้านทิศตะวันออกบริเวณ อาคารที่ 7 และบริเวณโรงเรียนวัดบ้านสร้าง ระหว่างเดือนกันยายน 2566 ถึงเดือนธันวาคม 2566 พบว่า บริเวณพื้นที่ทั้งสองจุดที่ตรวจวัดมีค่าการตรวจวัดสูงสุดเท่ากับ 9.8 เดซิเบล (เอ) ในเดือนกันยายน 2566 บริเวณโรงเรียนวัดบ้านสร้าง โดยค่าสูงสุดที่ตรวจวัดได้มีค่าอยู่ในเกณฑ์ค่ามาตรฐานที่กำหนดตาม ประกาศคณะกรรมการสิ่งแวดล้อมแห่งชาติ ฉบับที่ 29 (พ.ศ. 2550) เรื่อง ค่าระดับเสียงรบกวน ประกาศในราชกิจจานุเบกษา เล่ม 124 ตอนพิเศษ 98 ง ลงวันที่ 16 สิงหาคม 2550 สรุปผลการตรวจวัดทั้งสองสถานนี้เปรียบเทียบกับค่ามาตรฐาน แสดงดังรูปที่ 4-7

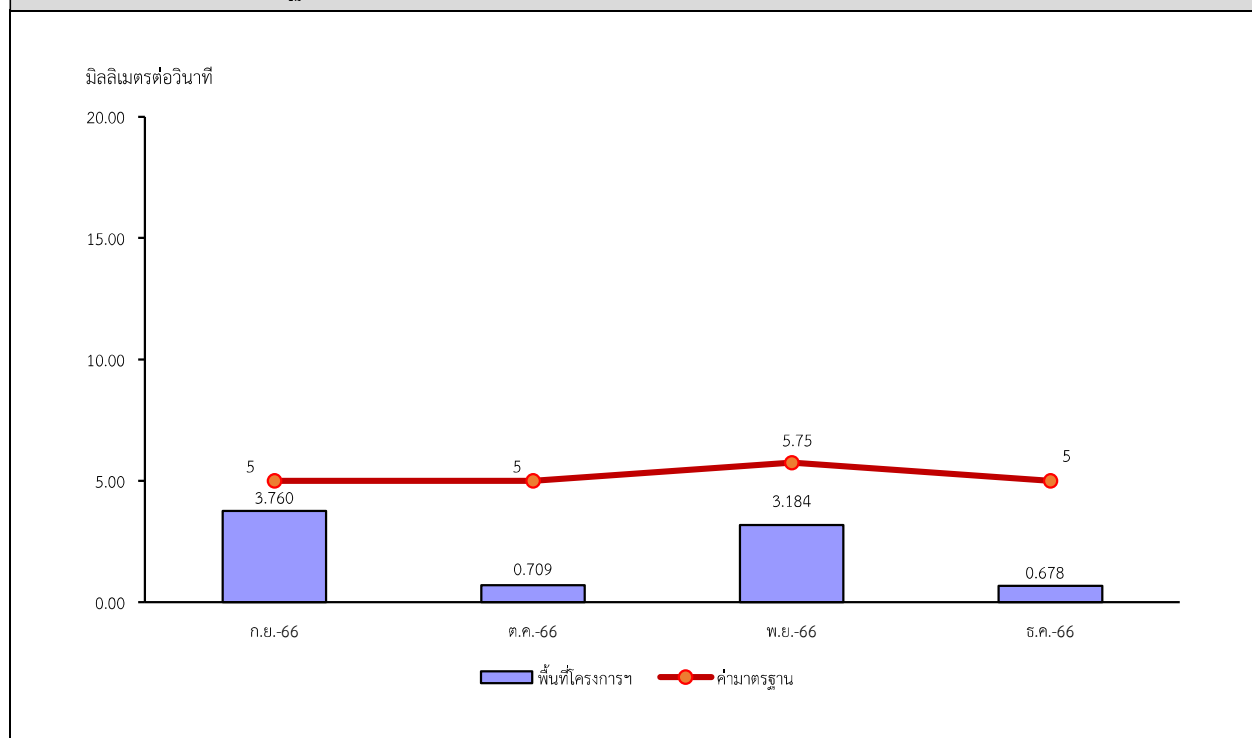
รูปที่ 4-8 กราฟแสดงผลการตรวจวัดค่าความสั่นสะเทือนบริเวณพื้นที่โครงการ เปรียบเทียบกับ
ค่ามาตรฐาน

จากผลการตรวจวัดค่าความสั่นสะเทือนบริเวณพื้นที่โครงการด้านทิศตะวันออกบริเวณอาคารที่ 7 และบริเวณโรงเรียนวัดบ้านสร้าง ระหว่างเดือนกันยายน 2566 ถึงเดือนธันวาคม 2566 พบว่า บริเวณพื้นที่โครงการด้านทิศตะวันออกบริเวณอาคารที่ 7 ตรวจวัดความเร็วอนุภาคสูงสุด 2566 มีค่าเท่ากับ 3.760 มิลลิเมตรต่อวินาที ในแนวแกนตามขวาง มีความถี่น้อยกว่า 1 เฮิรตซ์ ในเดือนกันยายน และบริเวณโรงเรียนวัดบ้านสร้าง ตรวจวัดความเร็วอนุภาคสูงสุด มีค่าน้อยกว่า 0.130 มิลลิเมตรต่อวินาที ในทุกแนวแกน มีความถี่น้อยกว่า 1 เฮิรตซ์ ตั้งแต่เดือนกันยายน ถึงเดือนธันวาคม เมื่อนำมาเปรียบเทียบกับมาตรฐานตามประกาศคณะกรรมการสิ่งแวดล้อมแห่งชาติ ฉบับที่ 37 (พ.ศ. 2553) เรื่อง กำหนดมาตรฐานความสั่นสะเทือนเพื่อป้องกันผลกระทบต่ออาคาร (ฐานรากหรือชั้นล่างของอาคารประเภทที่ 2) พบว่า มีค่าอยู่ในเกณฑ์มาตรฐาน ผลการตรวจวัดค่าความสั่นสะเทือนบริเวณพื้นที่โครงการแสดงดังรูปที่ 4-8 และผลการตรวจวัดค่าความสั่นสะเทือนบริเวณโรงเรียนวัดบ้านสร้าง แสดงดังรูปที่ 4-9

เมื่อพิจารณาผลการตรวจวัดความสั่นสะเทือนบริเวณพื้นที่โครงการด้านทิศตะวันออกบริเวณอาคารที่ 7 และบริเวณโรงเรียนวัดบ้านสร้าง ในระยะก่อสร้างโครงการอาคารเช่าสำหรับผู้มีรายได้น้อย จังหวัดพระนครศรีอยุธยา (โรจนะ) ระยะที่ 1 ตั้งอยู่ที่ ตำบลบ้านสร้าง อำเภอบางปะอิน จังหวัดพระนครศรีอยุธยา อ้างอิงจากการศึกษารายงานวิเคราะห์ผลกระทบสิ่งแวดล้อมได้มีการกำหนดสถานีตรวจวัดคุณภาพสิ่งแวดล้อมทั้งสองแห่งเป็นจุดที่อ่อนไหวต่อผลกระทบที่คาดว่าจะเกิดขึ้น ในขณะที่มีกิจกรรมต่าง ๆ ของการก่อสร้างอาคาร โดยดำเนินการตรวจวัดระหว่างเดือนกันยายน 2566 ถึงเดือนธันวาคม 2566 พบว่ากิจกรรมก่อสร้างก่อให้เกิดความสั่นสะเทือนภายในพื้นที่โครงการ แต่ยังไม่ส่งผลถึงพื้นที่อ่อนไหวของโครงการ และยังมีค่าอยู่ในเกณฑ์มาตรฐานตามประกาศคณะกรรมการสิ่งแวดล้อมแห่งชาติ ฉบับที่ 37 (พ.ศ. 2553) เรื่อง กำหนดมาตรฐานความสั่นสะเทือนเพื่อป้องกันผลกระทบต่ออาคาร (ฐานรากหรือชั้นล่างของอาคารประเภทที่ 2)

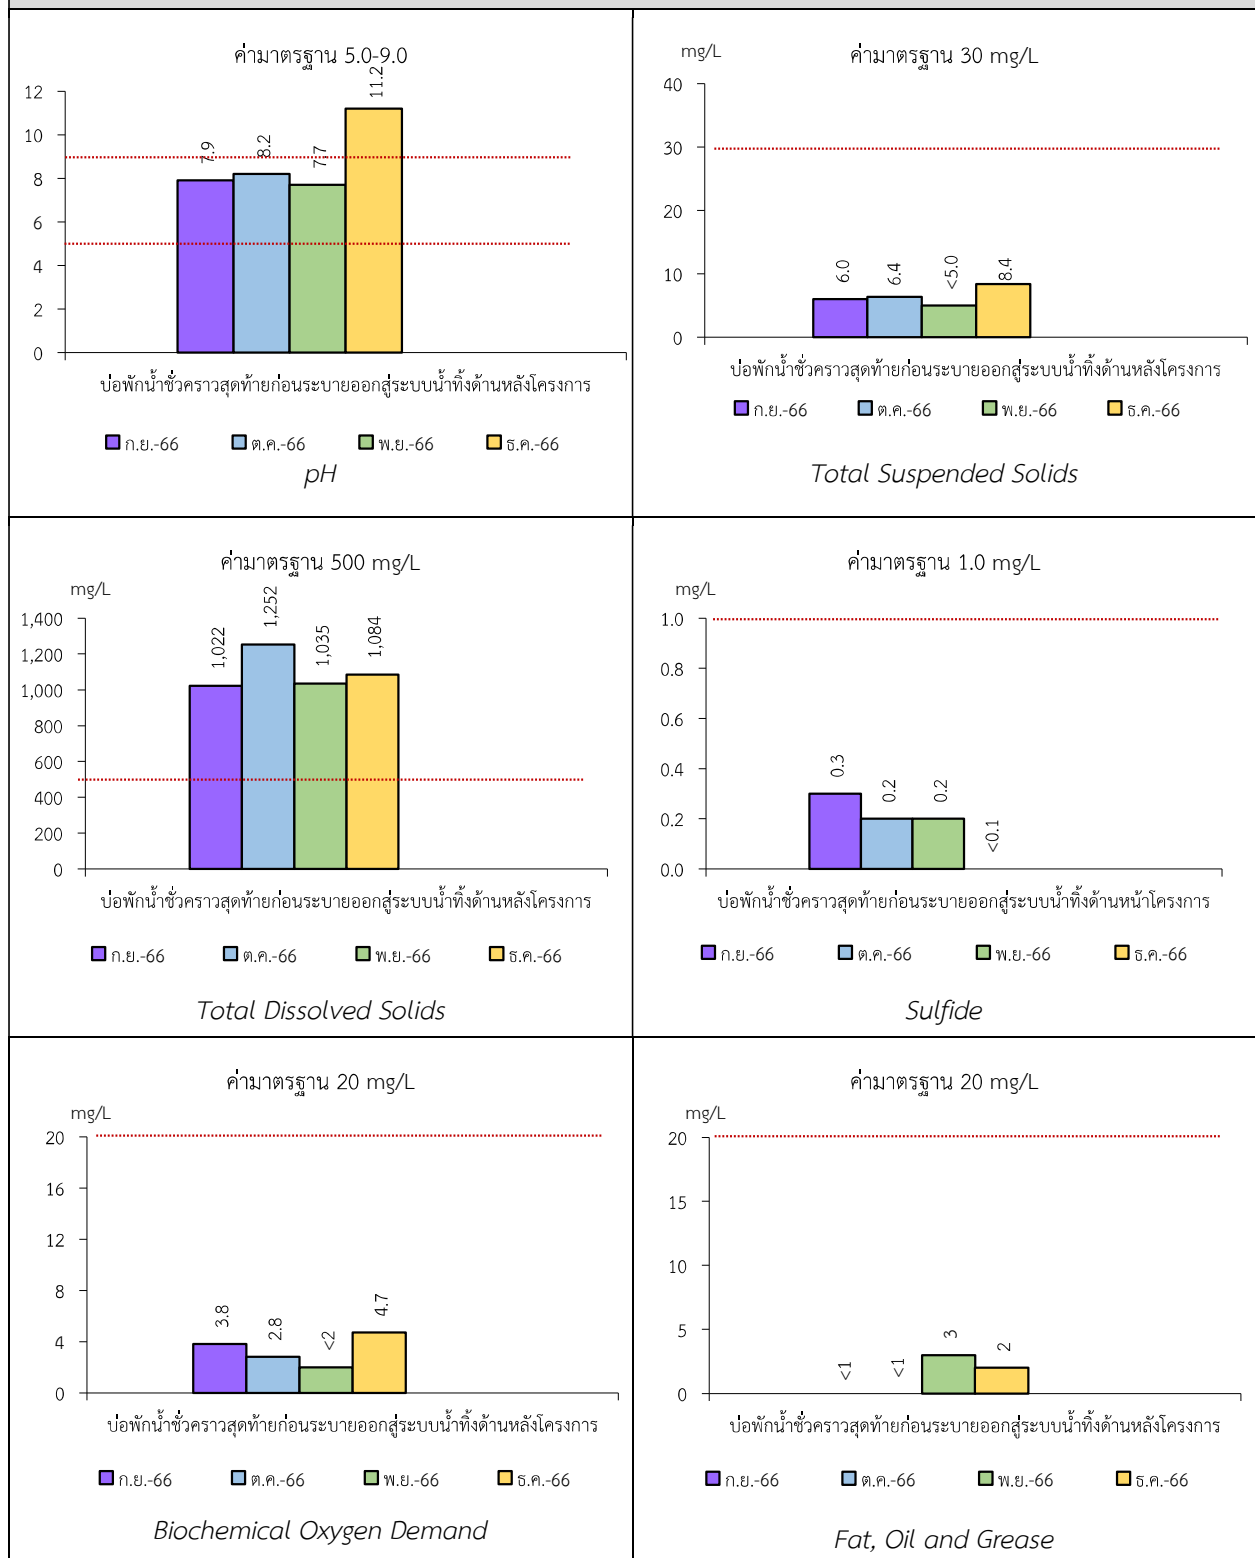
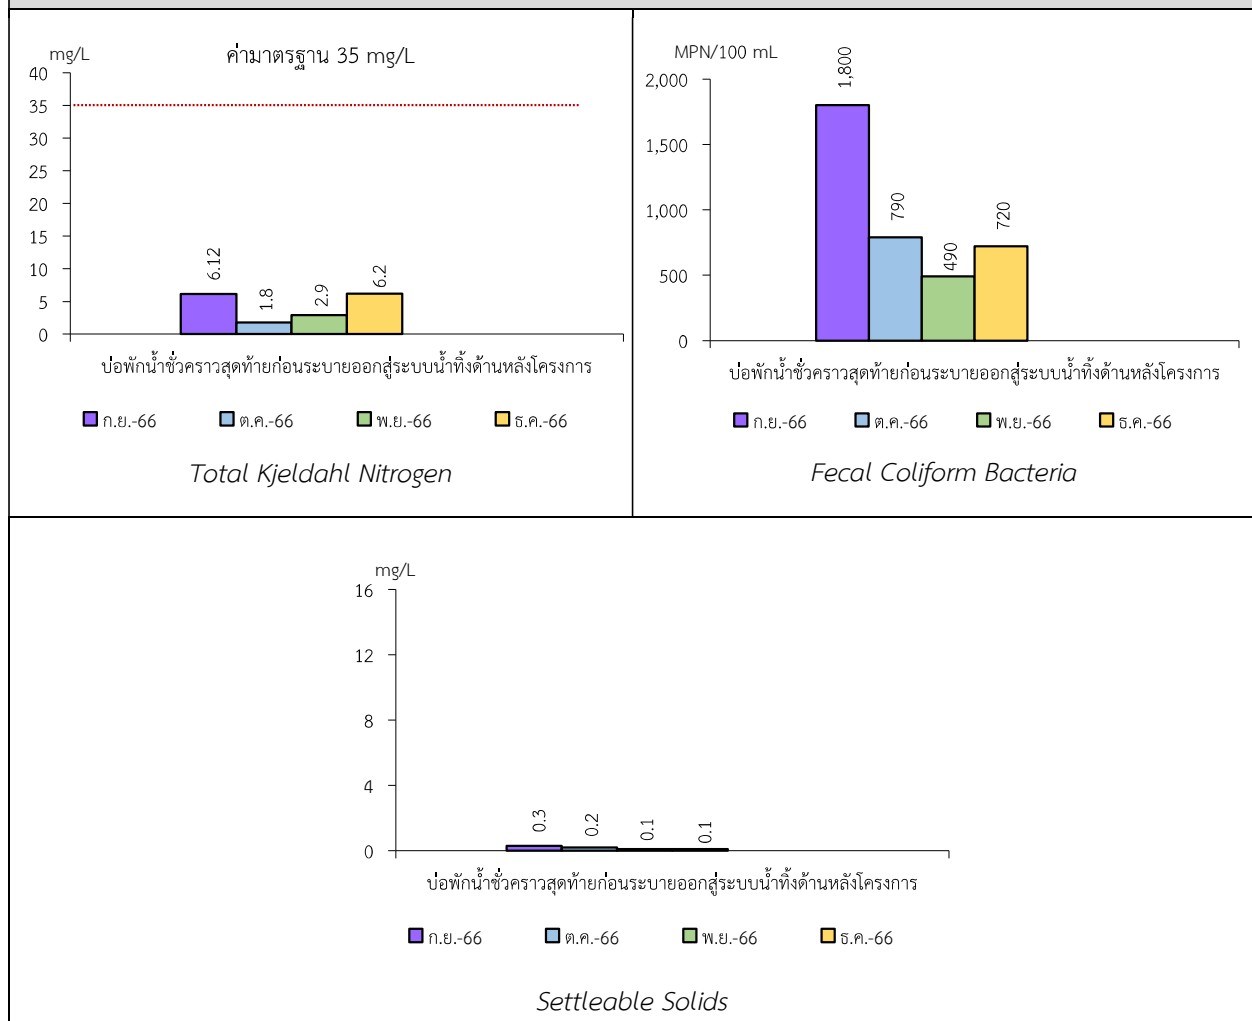
รูปที่ 4-10 กราฟแสดงผลการวิเคราะห์คุณภาพน้ำที่เปรียบเทียบกับค่ามาตรฐาน

จากผลการตรวจวิเคราะห์คุณภาพน้ำทิ้งบริเวณพื้นที่โครงการ ระหว่างเดือนกันยายน 2566 ถึงเดือนธันวาคม 2566 พบว่า คุณภาพน้ำทิ้งบริเวณบ่อกักน้ำชั่วคราวสุดท้ายก่อนระบายออกสู่ระบบระบายน้ำทางด้านหลังโครงการ มีค่าส่วนใหญ่อยู่ในเกณฑ์ค่ามาตรฐาน ยกเว้น ค่าความเป็นกรด-ด่าง (pH) ในเดือนธันวาคม 2566 และค่าปริมาณของแข็งละลายน้ำ (Total Dissolved Solids) ตั้งแต่เดือนกันยายน ถึงเดือนธันวาคม 2566 มีค่าสูงกว่าเกณฑ์ค่ามาตรฐานเมื่อนำมาเปรียบเทียบกับเกณฑ์มาตรฐานตามประกาศกระทรวงทรัพยากรธรรมชาติและสิ่งแวดล้อม เรื่อง กำหนดมาตรฐานควบคุมการระบายน้ำทิ้งจากอาคารบางประเภทและบางขนาด ลงวันที่ 7 พฤศจิกายน 2548 ประกาศในราชกิจจานุเบกษาเล่มที่ 122 ตอนที่ 125 ง ลงวันที่ 29 ธันวาคม 2548 (อาคารประเภท ก) เนื่องจากผู้รับเหมาก่อสร้างดำเนินการหล่อปูนซีเมนต์บ่อกักน้ำ ประกอบกับปัจจุบันน้ำทิ้งดังกล่าวยังไม่มีระบบปล่อยออกสู่ระบบระบายน้ำสาธารณะจึงเป็นน้ำขัง คุณภาพน้ำจึงมีความเป็นต่างและมีปริมาณของแข็งสูง ดังรูปที่ 4-10
