บทที่ 2

ผลการดำเนินการตามมาตรการป้องกันและแก้ไขผลกระทบสิ่งแวดล้อม
และมาตรการตรวจสอบผลกระทบสิ่งแวดล้อม

ผลการดำเนินการตามมาตรการป้องกันและแก้ไขผลกระทบสิ่งแวดล้อมของโครงการ สเคป เอ็กซ์ทู (Zcape X2) ในระยะดำเนินการ แสดงดังตารางที่ 2.1

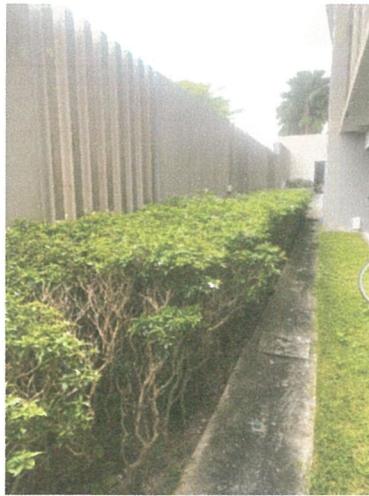
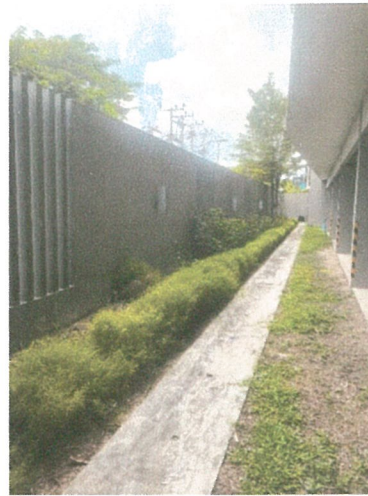
1.5 เสียงและความสั่นสะเทือน (1) จำกัดความเร็วของรถยนต์ภายในพื้นที่โครงการให้ไม่เกิน 30 กิโลเมตร/ชั่วโมง (2) จัดทำป้ายประชาสัมพันธ์ให้ดับเครื่องยนต์เมื่อจอดรถ (3) ปลุกต้นไม้ยืนต้นเป็นรั้วกันเสียงโดยรอบโครงการ	- พบโครงการมีการติดป้ายจำกัดความเร็วและป้ายดับเครื่องยนต์ ไว้ภายในโครงการ และมีเจ้าหน้าที่รักษาความปลอดภัยคอยตรวจสอบดูแล - พบโครงการมีการจัดพื้นที่สีเขียวโดยรอบพื้นที่โครงการ เพื่อช่วยเป็นรั้วกันเสียงโดยรอบโครงการ	- -	รูปภาพที่ 2.23 ป้ายจำกัดความเร็ว 30 กิโลเมตร/ชั่วโมง รูปภาพที่ 2.24 ป้ายดับเครื่องยนต์ รูปภาพที่ 2.1 พื้นที่สีเขียวภายในโครงการ

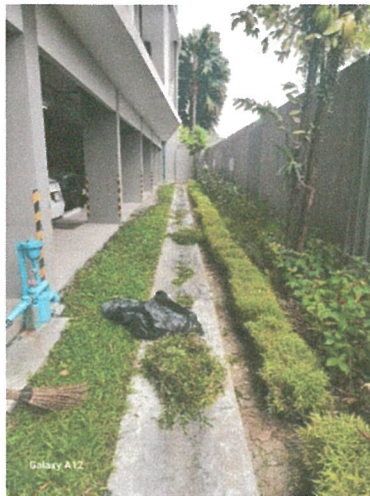
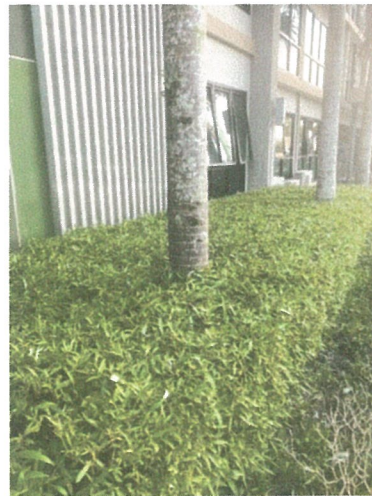
1.4 คุณภาพอากาศ (1) มีการติดป้ายให้ผู้พักอาศัยดับเครื่องยนต์ในกรณีที่ไม่ขับเคลื่อน เช่น กรณีที่จอดรถผู้พักอาศัยคนอื่น และลดความเร็วของยานพาหนะภายในโครงการเพื่อลดปัญหาเรื่องฝุ่นฟุ้งกระจาย (2) จัดพื้นที่สีเขียวโดยรอบพื้นที่โครงการ รวมทั้งทำการรักษาและเพิ่มพื้นที่สีเขียวบริเวณพื้นที่ว่าง เพื่อช่วยลดดูดซับมลสารที่เกิดจากยานพาหนะที่เข้ามาในพื้นที่โครงการ (3) จำกัดความเร็วของรถยนต์ภายในโครงการ เพื่อป้องกันการฟุ้งกระจายของฝุ่นบริเวณผิวถนน โดยติดป้ายจำกัดความเร็ว	- พบโครงการได้มีการติดป้ายประชาสัมพันธ์ให้ดับเครื่องยนต์ไว้ภายในโครงการ และมีเจ้าหน้าที่รักษาความปลอดภัยคอยตรวจสอบดูแล - พบโครงการมีการจัดพื้นที่สีเขียวโดยรอบพื้นที่โครงการ และมีคนสวนคอยดูแล สัปดาห์ละ 1 ครั้ง - พบโครงการมีการติดป้ายจำกัดความเร็ว ไว้ภายในโครงการ และมีเจ้าหน้าที่รักษาความปลอดภัยคอยตรวจสอบดูแล	- - -	รูปภาพที่ 2.24 ป้ายดับเครื่องยนต์ รูปภาพที่ 2.1 1 พื้นที่สีเขียวภายในโครงการ รูปภาพที่ 2.2 งานดูแลสวน รูปภาพที่ 2.23 ป้ายจำกัดความเร็ว 30 กิโลเมตร/ชั่วโมง

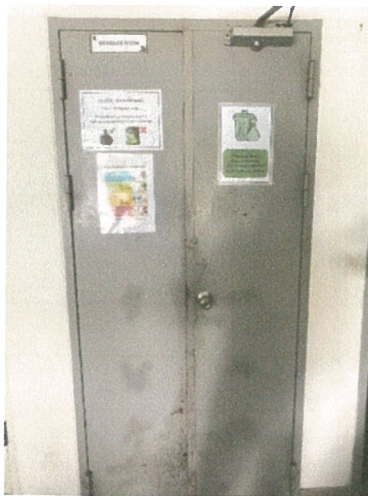
(7) ระบบห้องพักขยะจะต้องเป็นระบบปิด	- พบห้องพักขยะของโครงการมีการทำความสะอาดอยู่เป็นประจำและมีประตูปิดมิดชิด	-	รูปภาพที่ 2.4 ห้องพักขยะ
(8) ติดตั้งป้ายบอกระยะเวลาในการเก็บขนมูลฝอยไว้ที่ด้านหน้าห้องพักขยะแต่ละชั้น และห้องพักขยะรวม ให้เห็นได้อย่างชัดเจน	- พบโครงการมีการติดป้ายบอกระยะเวลาในการเก็บมูลฝอยติดไว้ด้านหน้าห้องพักขยะแต่ละชั้น	-	รูปภาพที่ 2.8 ป้ายบอกเวลาเก็บขนมูลฝอย

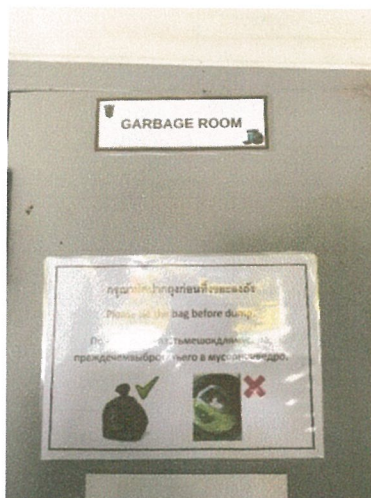
(6) รมรงค์ให้ผู้เข้าพักทิ้งขยะลงถังรองรับมูลฝอยที่ทางโครงการจัดเตรียมให้เท่านั้น โดยแยกเป็นขยะเปียก ขยะแห้ง และขยะรีไซเคิล	- พบโครงการมีการติดป้ายรณรงค์ให้ผู้พักอาศัยแยกขยะติดไว้บริเวณหน้าห้องพักขยะแต่ละชั้นของโครงการ	-	รูปภาพที่ 2.5 ป้ายรณรงค์คัดแยกขยะ รูปภาพที่ 2.7 ป้ายรณรงค์ให้มัดปากถุงก่อนทิ้งลงถังขยะ

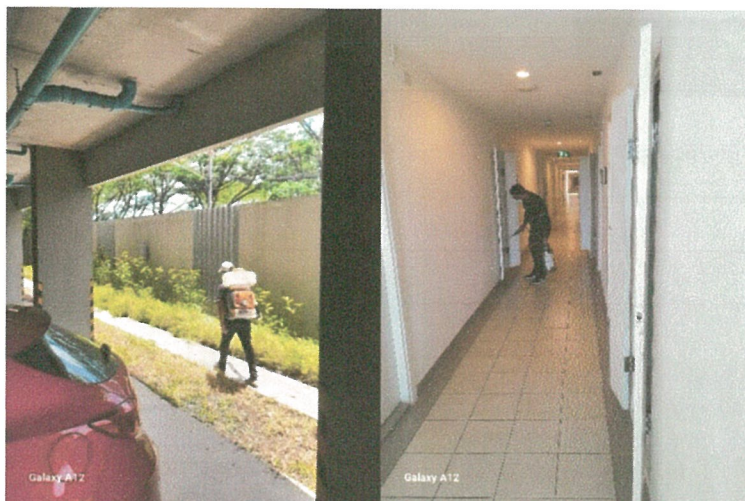
รูปภาพที่ 2.9 การฉีดพ่นแมลง

มาตรการป้องกันและแก้ไขผลกระทบสิ่งแวดล้อม	ผลการปฏิบัติตามมาตรการป้องกันและแก้ไข ผลกระทบสิ่งแวดล้อม <u>ช่วงดำเนินการ</u>	ปัญหา อุปสรรค ที่ไม่สามารถปฏิบัติ ตามมาตรการและแนวทางแก้ไข	อ้างอิง
<p>4.4 สุขภาพ (ต่อ)</p> <p>- โรคที่มีหนูเป็นพาหะนำโรค</p> <p>(1) จัดเก็บขยะมูลฝอยในถังรองรับที่ทำด้วยวัสดุแข็งแรง ใช้งานได้ ดี ไม่รั่วซึม มีฝาปิดมิดชิด หรือเก็บมูลฝอยใส่ถุงดำก่อนนำไป กำจัด</p> <p>(2) ทำความสะอาดท่อน้ำทิ้ง ไม่ให้เศษอาหารค้างหรืออุดตัน</p> <p>(3) หลีกเลี่ยงการสัมผัสกับสัตว์ฟุ้งเหะ และสัตว์อื่นๆ โดยเฉพาะ อย่างยิ่งแล้วหมัดที่อาศัยอยู่ตามสัตว์ในแหล่งที่เกิดโรค</p> <p>(4) กำจัดหนูด้วยวิธี วางกาวดักหนูหรือสารเคมีชนิดตายช้า โดย วางบริเวณที่อยู่อาศัยหากิน ท่อน้ำทิ้ง และบริเวณที่มีประวัติ เคยพบเห็นหนู และจัดให้มีการตรวจสอบและทำการเก็บซาก อย่างสม่ำเสมอ</p> <p>- โรคที่มีแมลงสาบเป็นพาหะนำโรค</p> <p>(1) ปิดห้องพักขยะให้สนิท</p> <p>(2) เก็บอาหารสดและอาหารแห้งในภาชนะที่ปิดมิดชิด</p> <p>(3) ดูแลและรักษาความสะอาดบริเวณห้องพักอย่างสม่ำเสมอ</p> <p>(4) จัดเจ้าหน้าที่รักษาความสะอาดห้องส้วมและห้องอาบน้ำ</p> <p>(5) ใช้สารเคมีที่มีความปลอดภัยฉีดพ่นภายในและบริเวณห้องพัก ทุก 1 เดือน</p>	<p>- พบถังขยะมูลฝอยภายในโครงการมีสภาพดี ไม่ ชำรุด ไม่มีการรั่วซึม มีฝาปิดมิดชิด</p> <p>- พบโครงการมีช่างคอยสำรวจท่อน้ำทิ้งไม่ให้มีเศษ ขยะอุดตัน ตลอดระยะเวลาที่เปิดดำเนินการ</p> <p>- ทางโครงการมีการฉีดพ่นเคมี เพื่อกำจัดแมลงและ ยุงภายในโครงการ อีกทั้งมีแม่บ้านคอยดูแลทำความสะอาด พื้นที่ภายในโครงการ เพื่อลดปัญหาของสัตว์ ที่เป็นพาหะนำโรค</p> <p>- พบโครงการมีแม่บ้านคอยดูแลทำความสะอาด ภายในพื้นที่โครงการอยู่เป็นประจำเพื่อลดปัญหา แมลงที่เป็นพาหะนำโรครวมถึงมีการฉีดพ่นสารเคมี เพื่อป้องกันกำจัดแมลง</p>	<p>-</p> <p>-</p> <p>-</p> <p>-</p>	<p>รูปภาพที่ 2.3 ถังรองรับมูลฝอย ภายในห้องพักขยะ</p> <p>รูปภาพที่ 2.7 ป้ายรณรงค์ให้มัด ปากถุงก่อนทิ้งลงถังขยะ</p> <p>รูปภาพที่ 2.9 การฉีดพ่นแมลง</p> <p>รูปภาพที่ 2.4 ห้องพักขยะ</p> <p>รูปภาพที่ 2.46 การล้างทำความสะอาด ห้องพักมูลฝอย</p> <p>รูปภาพที่ 2.9 การฉีดพ่นแมลง</p>

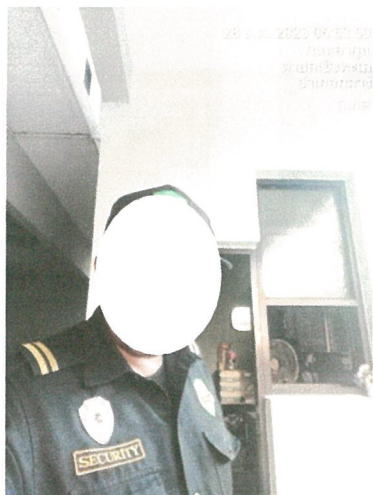
รูปภาพที่ 2.17 เจ้าหน้าที่รักษาความปลอดภัย

มาตรการป้องกันและแก้ไขผลกระทบสิ่งแวดล้อม	ผลการปฏิบัติตามมาตรการป้องกันและแก้ไขผลกระทบสิ่งแวดล้อม ช่วงดำเนินการ	ปัญหา อุปสรรค ที่ไม่สามารถปฏิบัติตามมาตรการและแนวทางแก้ไข	อ้างอิง
<p>4.4 สุขภาพ (ต่อ)</p> <p>- อุบัติเหตุ</p> <p>(1) จัดให้มีระบบป้องกันและแจ้งเตือนอัคคีภัยของโครงการให้เป็นไปตามข้อกำหนดของกฎกระทรวง ฉบับที่ 39 (พ.ศ.2537) ฉบับที่ 47 (พ.ศ.2540) และกฎกระทรวงฉบับที่ 55 (พ.ศ.2543) ออกตามความในพระราชบัญญัติควบคุมอาคาร พ.ศ.2522</p> <p>(2) ตรวจสอบความพร้อมและประสิทธิภาพการทำงานของระบบป้องกันและระงับอัคคีภัยเป็นประจำทุก 6 เดือน หรือตามข้อกำหนดอายุการใช้งานของผลิตภัณฑ์/อุปกรณ์นั้น</p> <p>(3) จัดให้มีการซ้อมป้องกันอัคคีภัย และการใช้อุปกรณ์ดับเพลิงภายในโครงการอย่างน้อยปีละ 1 ครั้ง แก่พนักงานโครงการ เพื่อให้พนักงานและเจ้าหน้าที่ของโครงการเกิดความคุ้นเคย สามารถรับมือกับเหตุการณ์ที่อาจจะเกิดขึ้นรวมทั้งสามารถปฏิบัติงานและใช้เครื่องมือ/อุปกรณ์ต่างๆ</p> <p>(4) จัดให้มีพนักงานรักษาความปลอดภัย เพื่อดูแลความปลอดภัยในพื้นที่โครงการ</p>	<p>- พบโครงการมีการติดตั้งระบบป้องกันและแจ้งเตือนอัคคีภัยภายในโครงการ ตามที่มาตรการกำหนด</p> <p>- พบโครงการได้มีการตรวจสอบความพร้อมและประสิทธิภาพการทำงานของระบบป้องกันและระงับอัคคีภัยประจำทุก 2 เดือน/ครั้ง</p> <p>- ในรอบเดือนกรกฎาคม – ธันวาคม 2566 จึงยังไม่ได้ดำเนินการซ้อมป้องกันอัคคีภัย และการใช้อุปกรณ์ภายในโครงการ ซึ่งมีแผนที่จะดำเนินการในรอบเดือนมกราคม – มิถุนายน 2567</p> <p>- พบโครงการมีเจ้าหน้าที่รักษาความปลอดภัยอยู่ประจำโครงการในช่วงเวลา 19.00-07.00 น. และนอกเหนือเวลานี้จะมีเจ้าหน้าที่นิเทศบุคคลเป็นผู้ดูแลความเรียบร้อยภายในโครงการ</p>	<p>-</p> <p>-</p> <p>-</p> <p>-</p>	<p>รูปภาพที่ 2.15 ระบบป้องกันและแจ้งเตือนอัคคีภัย</p> <p>เอกสารแนบที่ 8 บันทึกการตรวจสอบอุปกรณ์ป้องกันและระงับอัคคีภัย</p> <p>รูปภาพที่ 2.61 การตรวจสอบอุปกรณ์ป้องกันและแจ้งเตือนอัคคีภัย</p> <p>-</p> <p>รูปภาพที่ 2.17 เจ้าหน้าที่รักษาความปลอดภัย</p>

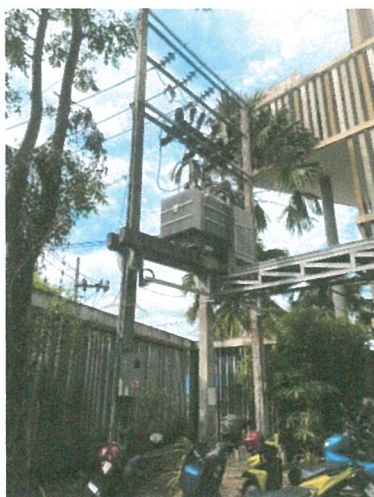
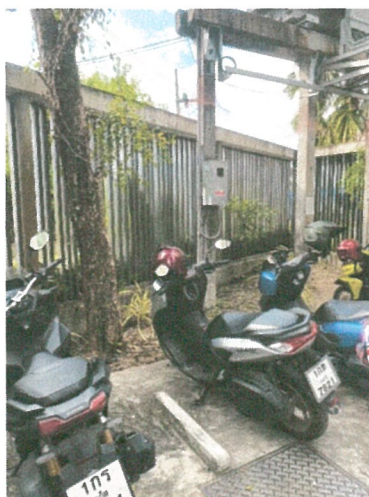
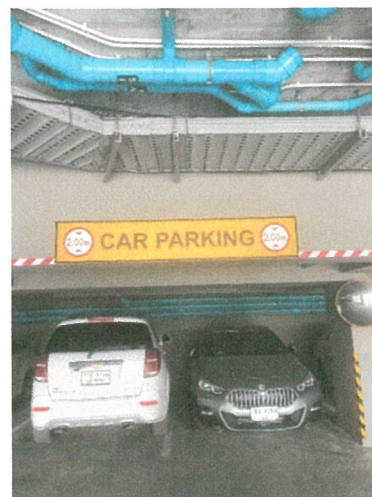
(8) โครงการจัดให้มีที่จอดรถยนต์ จำนวน 131 คัน และที่จอดรถจักรยานยนต์ จำนวน 72 คัน ซึ่งมากกว่าจำนวนที่จอดรถยนต์ที่ต้องจัดให้มีตามกฎหมายกระทรวง ฉบับที่ 7 (พ.ศ.2517) และเพียงพอต่อผู้พักอาศัยและการใช้บริการต่างๆ เพื่อเป็นการป้องกันไม่ให้เกิดการจอดรถกีดขวางเส้นทางการจราจร	- พบโครงการมีการจัดเตรียมสถานที่จอดรถที่เพียงพอต่อผู้พักอาศัย เพื่อป้องกันไม่ให้เกิดการจอดรถกีดขวางเส้นทางการจราจร	-	รูปภาพที่ 2.20 พื้นที่จอดรถ

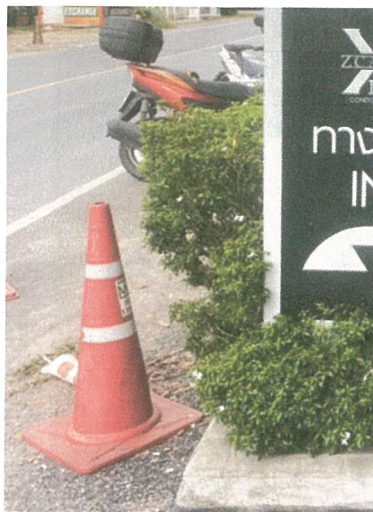
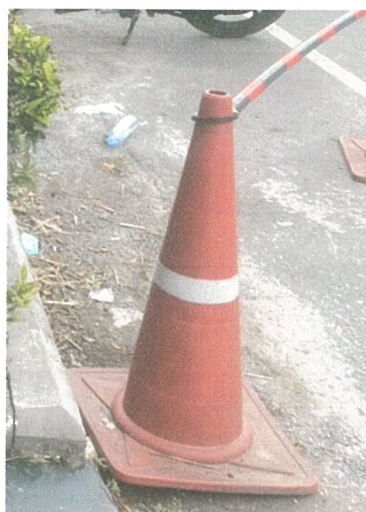
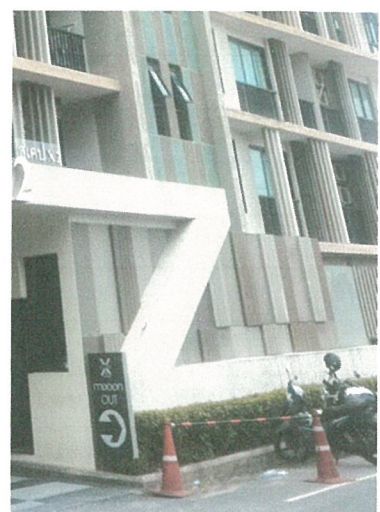
รูปภาพที่ 2.21 กรวยกันพื้นที่ห้ามจอด

(9) ห้ามจอดรถทุกชนิดบริเวณทางเข้า - ออกบนถนนสาธารณะ และบริเวณไหล่ทาง	- พบโครงการมีการกั้นพื้นที่ในบริเวณที่ห้ามจอดทางเข้า-ออกโครงการ บนถนนสาธารณะและบริเวณไหล่ทาง	-	รูปภาพที่ 2.21 กรวยกั้นพื้นที่ห้ามจอด

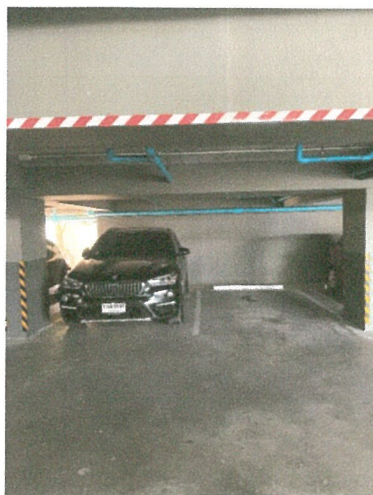
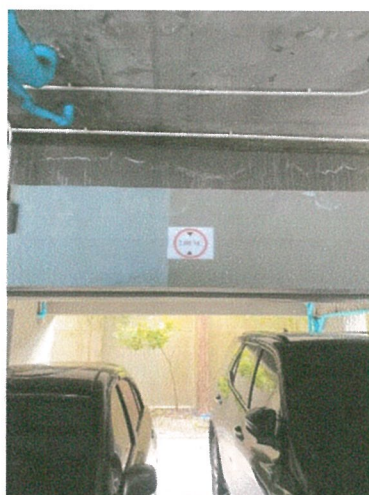
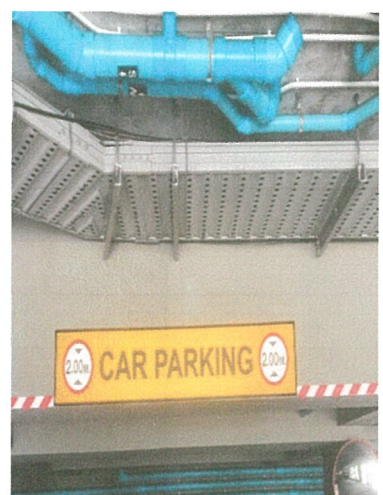
(10) ติดตั้งป้ายโครงการ ลูกศรแสดงทิศทางบริเวณทางเข้า - ออกโครงการ ที่สามารถมองเห็นได้ชัดเจนและในระยะทางที่ชะลอรถได้ทันก่อนเข้าสู่โครงการได้อย่างปลอดภัย	- โครงการมีการติดตั้งป้ายโครงการ สัญลักษณ์แสดงทิศทางการเดินทางเข้า-ออกโครงการ ที่มองเห็นชัดเจน	-	รูปภาพที่ 2.18 ป้ายโครงการ รูปภาพที่ 2.22 สัญลักษณ์จราจรภายในโครงการ

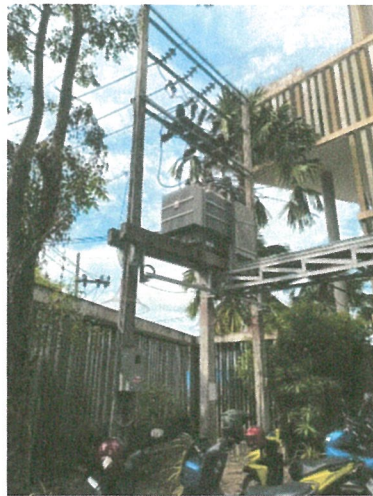
รูปภาพที่ 2.27 หม้อแปลงไฟฟ้า

3.7 ไฟฟ้า	มาตรการป้องกันและลดผลกระทบสิ่งแวดล้อม	- พบโครงการที่มีการติดตั้งหม้อแปลงไฟฟ้าอยู่บริเวณด้านนอกอาคาร ตามมาตรฐานการกำหนด	-	รูปภาพที่ 2.27 หม้อแปลงไฟฟ้า/เอกสารแนบที่ 12 ใบเสร็จไฟฟ้า/นบุรี

(4) การติดตั้งหม้อแปลงไฟฟ้าตามมาตรฐานการติดตั้งไฟฟ้าประเทศไทย พ.ศ.2545 เช่นบริเวณหม้อแปลงไฟฟ้าระหว่างระบบหม้อแปลงไฟฟ้า	- โครงการที่ได้ติดตั้งหม้อแปลงไฟฟ้าตามมาตรฐานการติดตั้งไฟฟ้าประเทศไทย พ.ศ.2545	-	รูปภาพที่ 2.27 หม้อแปลงไฟฟ้าเอกสารแนบที่ 9 ใบเสร็จไฟฟ้า

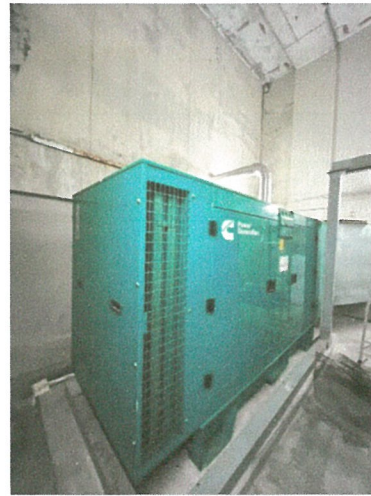
รูปภาพที่ 2.28 เครื่องกำเนิดไฟฟ้า

(2) ติดตั้งเครื่องกำเนิดไฟฟ้าสำรอง ขนาด 200 KVA จำนวน 1 ชุด เพื่ออำนวยความสะดวกแก่ผู้ใช้บริการ โดยจ่ายไฟฟ้าให้ระบบคอมพิวเตอร์ได้อย่างเพียงพอ	- พบโครงการที่มีการติดตั้งเครื่องกำเนิดไฟฟ้าสำรองเพื่ออำนวยความสะดวกแก่ผู้ใช้บริการ	-	รูปภาพที่ 2.28 เครื่องกำเนิดไฟฟ้าสำรอง

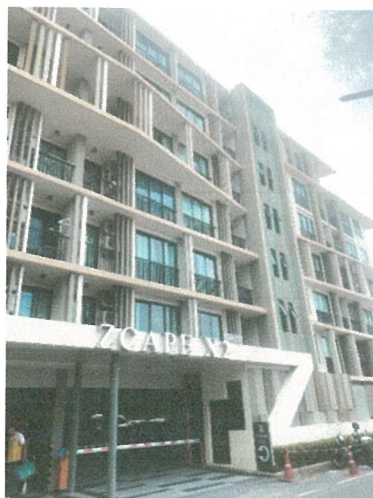
รูปภาพที่ 2.35 ระเบียงห้องชุด

มาตรการป้องกันและแก้ไขผลกระทบสิ่งแวดล้อม	ผลการปฏิบัติตามมาตรการป้องกันและแก้ไขผลกระทบสิ่งแวดล้อม <u>ช่วงดำเนินการ</u>	ปัญหา อุปสรรค ที่ไม่สามารถปฏิบัติตามมาตรการและแนวทางแก้ไข	อ้างอิง
<p>4.4 สุขภาพ (ต่อ)</p> <p>- อุบัติเหตุ (ต่อ)</p> <p>(11) ควบคุมการจราจรบริเวณทางเข้า-ออกพื้นที่โครงการ โดยจัดให้เจ้าหน้าที่รักษาความปลอดภัยคอยควบคุมดูแลและตรวจเข้า-ออก ตลอดเวลา</p> <p>(12) จัดให้มีระบบไฟฟ้าส่องสว่าง บริเวณทางเข้า-ออกโครงการ และทางจราจรให้เพียงพอ</p> <p>(13) ติดตั้งป้ายโครงการ ลูกศรแสดงทิศทางเข้า-ออกโครงการ ที่สามารถมองเห็นได้ชัดเจนและในระยะทางที่จะชะลอรถได้ทันก่อนเข้าสู่โครงการได้อย่างปลอดภัย</p> <p>(14) จัดให้มีส่วนของระเบียงห้องชุดทุกห้อง ระเบียงมีความแข็งแรง และทนทาน ไม่แตกหักง่าย ทนต่ออุณหภูมิสูง-ต่ำ และแรงกระแทกได้ดี เพื่อป้องกันอุบัติเหตุ</p>	<p>- พบโครงการมีเจ้าหน้าที่รักษาความปลอดภัยอยู่ประจำโครงการในช่วงเวลา 19.00-07.00 น. และนอกเหนือเวลานี้จะมีเจ้าหน้าที่นิติบุคคลเป็นผู้ดูแลความเรียบร้อยภายในโครงการ</p> <p>- พบโครงการมีการติดตั้งไฟฟ้าส่องสว่าง บริเวณทางเข้า-ออก และภายในพื้นที่โครงการ ซึ่งสว่างเพียงพอต่อการสัญจรภายในโครงการ</p> <p>- โครงการมีการติดตั้งป้ายโครงการ สัญลักษณ์แสดงทิศทางการเดินรถเข้า-ออกโครงการ ที่มองเห็นชัดเจน</p> <p>- โครงการออกแบบให้มีระเบียงพักทุกห้อง เพื่อความปลอดภัยของผู้พักอาศัย และป้องกันอันตราย</p>	<p>-</p> <p>-</p> <p>-</p> <p>-</p>	<p>รูปภาพที่ 2.17 เจ้าหน้าที่รักษาความปลอดภัย</p> <p>รูปภาพที่ 2.26 ไฟฟ้าส่องสว่างภายในโครงการ</p> <p>รูปภาพที่ 2.18 ป้ายโครงการ</p> <p>รูปภาพที่ 2.19 ป้ายเข้า – ออกพื้นที่โครงการ</p> <p>รูปภาพที่ 2.35 ระเบียงห้องชุด</p>

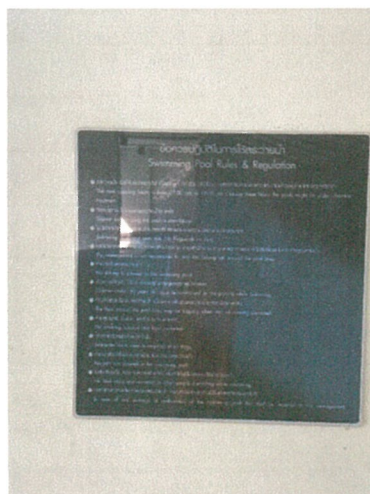
9. การจัดสรรระวางน้ำ (ต่อ) 9.6. ตรวจสอบสภาพพื้นผิวทางเดินรอบสระว่ายน้ำและพื้นที่สระว่ายน้ำ หากชำรุดต้องแก้ไขทันที ทุกวันตลอดระยะเวลาดำเนินการ 9.7. ตรวจสอบบริเวณขอบสระและทางเดินสระว่ายน้ำไม่ให้น้ำซังทุกวัน ตลอดระยะเวลาดำเนินการ 9.8. ตรวจสอบป้ายแสดงกฎข้อปฏิบัติ สำหรับผู้ใช้สระว่ายน้ำให้มีสภาพดี ไม่สลับเลื่อน ทุกวัน ตลอดระยะเวลาดำเนินการ 9.9. ตรวจสอบอุปกรณ์ไฟฟ้าบริเวณสระว่ายน้ำสภาพการใช้ งานหากชำรุดให้แก้ไขทันที ทุกวัน ตลอดระยะเวลาดำเนินการ	สิ่งแวดล้อม ช่วงดำเนินการ - ทางโครงการมีช่างคอยเดินสำรวจพื้นผิวโดยรอบสระว่ายน้ำ อยู่ตลอดระยะเวลาที่เปิดดำเนินการ หากมีการชำรุดหรือเสียหาย จะดำเนินการซ่อมแซม หรือเปลี่ยนใหม่ทันที - ทางโครงการมีแม่บ้านคอยดูแลและคอยจับน้ำที่ขังอยู่บริเวณขอบสระและทางเดินตลอดระยะเวลาที่เปิดดำเนินการ - ทางโครงการมีเจ้าหน้าที่คอยสำรวจป้ายกฎข้อระเบียบ สำหรับผู้ใช้สระว่ายน้ำ หากมีการลบเลือนหรือเสียหายจะมีการเปลี่ยนใหม่ทดแทน - ทางโครงการมีช่างคอยตรวจสอบอุปกรณ์ไฟฟ้าบริเวณสระว่ายน้ำ หากมีการชำรุดหรือเสียหาย จะดำเนินการเปลี่ยนใหม่ทันที	- - - -	รูปภาพที่ 2.39 ทางเดินรอบสระ รูปภาพที่ 2.41 ข้อปฏิบัติในการใช้สระว่ายน้ำ -

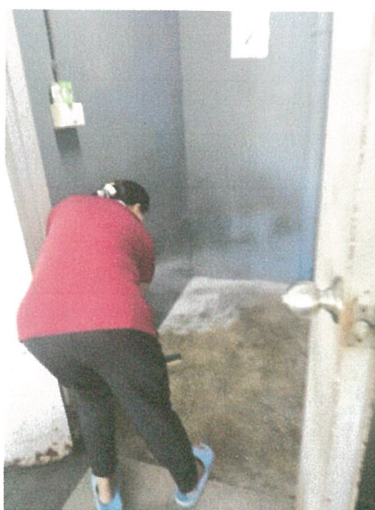
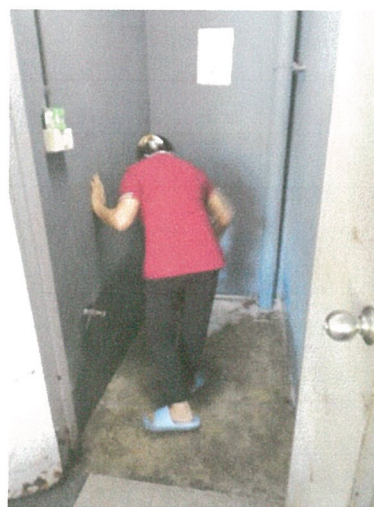
3.6 การจัดการขยะมูลฝอย (ต่อ)			
(4) ทำความสะอาดที่พักขยะรวมทุกครั้งหลังจากรถมาเก็บขยะ เพื่อป้องกันกลิ่นรบกวน และน้ำเสียที่เกิดจากการทำความสะอาดห้องพักขยะรวมจะรวบรวมเข้าสู่ระบบบำบัดน้ำเสียสำเร็จรูปของโครงการเพื่อทำการบำบัดต่อไป	- พบโครงการได้จัดให้มีแม่บ้านเป็นผู้ดูแลตรวจสอบการรองรับมูลฝอยในแต่ละวัน รวมทั้งล้างทำความสะอาดห้องพักมูลฝอยรวมหลังจากมีการเก็บขนมูลฝอย ซึ่งน้ำเสียที่เกิดจากการล้างพื้นห้องพักมูลฝอยรวมจะถูกรวบรวมเข้าสู่ระบบบำบัดน้ำเสียของโครงการ	-	รูปภาพที่ 2.46 การล้างทำความสะอาดห้องพักมูลฝอย

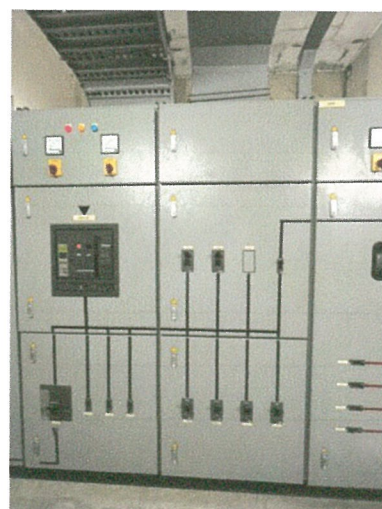
(3) ติดตั้ง Circuit Breaker ตามมาตรฐานที่กำหนด	- พบโครงการที่มีการติดตั้ง Circuit Breaker ที่ใช้หลักการส่งสัญญาณการแจ้งเตือนภายในโครงการ	-	รูปภาพที่ 2.54 Circuit Breaker

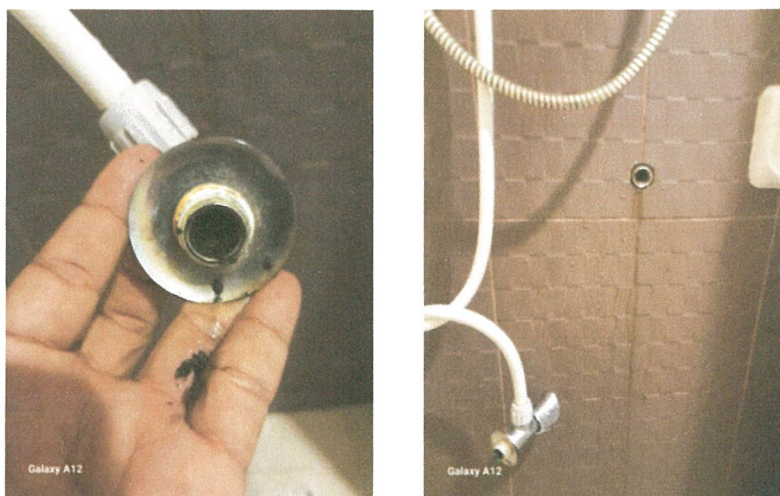
รูปภาพที่ 2.63 งานซ่อมบำรุง

มาตรการป้องกันและแก้ไขผลกระทบสิ่งแวดล้อม	ผลการปฏิบัติตามมาตรการป้องกันและแก้ไข ผลกระทบสิ่งแวดล้อม ช่วงดำเนินการ	ปัญหา อุปสรรค ที่ไม่สามารถปฏิบัติ ตามมาตรการและแนวทางแก้ไข	อ้างอิง
<p>3.3 การใช้น้ำ (ต่อ)</p> <p>(3) จัดให้มีเจ้าหน้าที่คอยดูแลล้างทำความสะอาดถังน้ำประจำ ทุกๆ 6 เดือน</p> <p>(4) มีการรณรงค์ให้ร่วมกันประหยัดน้ำ และเลือกใช้สุขภัณฑ์ ประหยัดน้ำ</p> <p>(5) ตรวจสอบการแจกจ่ายน้ำและเส้นท่อให้อยู่สภาพดีเสมอ หาก พบว่าชำรุดให้แก้ไขทันที นอกจากนี้โครงการจะหมั่น ตรวจสอบระบบท่อน้ำ รวมถึงเครื่องสุขภัณฑ์ที่หากจะชำรุด จนเป็นเหตุให้น้ำประปารั่วไหลได้ง่าย</p>	<p>- ปัจจุบันทางโครงการยังไม่มีดำเนินการล้างทำ ความสะอาดถังเก็บน้ำสำรองของโครงการ ซึ่งโครงการมี แผนที่จะดำเนินการในช่วงเดือนมกราคม - มิถุนายน 2567</p> <p>- พบโครงการมีการติดป้ายรณรงค์ให้ร่วมกันประหยัดน้ำ ไว้บริเวณพื้นที่ใช้งาน</p> <p>- พบโครงการมีทีมช่างคอยสำรวจตรวจสอบการ แจกจ่ายน้ำ เส้นท่อ รวมถึงเครื่องสุขภัณฑ์ เป็นประจำ ทุก 3 อาทิตย์/1 ครั้ง หรือหากมีการชำรุดเสีย จะ ดำเนินการซ่อมแซมหรือเปลี่ยนใหม่โดยทันที</p>	<p>-</p> <p>-</p> <p>-</p>	<p>-</p> <p>รูปภาพที่ 2.31 ป้ายรณรงค์ ประหยัดน้ำ</p> <p>รูปภาพที่ 2.62 สุขภัณฑ์ประหยัด น้ำ</p> <p>รูปภาพที่ 2.63 งานซ่อมบำรุง</p>
