รายงานผลการปฏิบัติตามมาตรการป้องกัน  
และแก้ไขผลกระทบสิ่งแวดล้อม  
และมาตรการติดตามตรวจสอบผลกระทบสิ่งแวดล้อม

โครงการเหมืองแร่หินอุตสาหกรรมชนิดหินปูน  
เพื่ออุตสาหกรรมก่อสร้าง  
ประทานบัตรที่ 29721/15595

บริษัท ดงลานศิลา จำกัด

กรกฎาคม-ธันวาคม  
2566

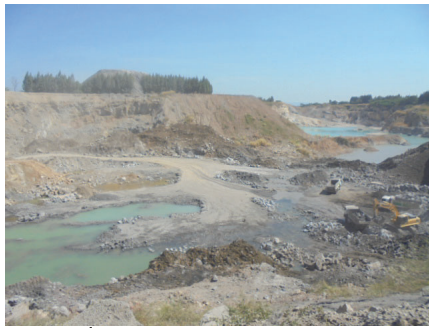
รูปที่ 2-1: สภาพหน้าเหมืองปัจจุบัน

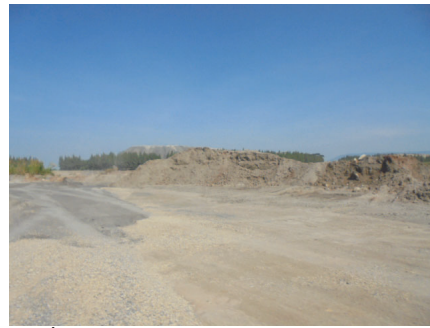
รูปที่ 2-2: ลานเก็บกองเปลือกดินและเศษหิน

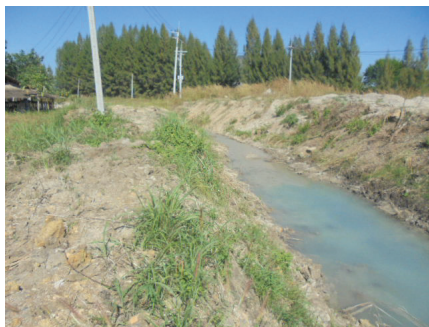
รูปที่ 2-3: คูระบายน้ำรอบพื้นที่กองเปลือกดิน

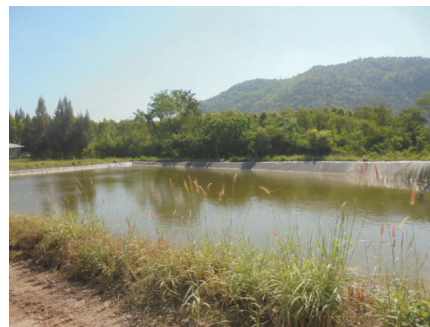
รูปที่ 2-4: บ่อดักตะกอน 1

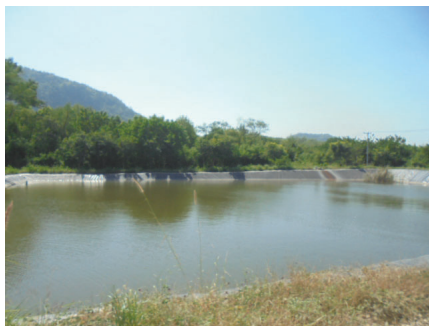
รูปที่ 2-5: บ่อดักตะกอน 2

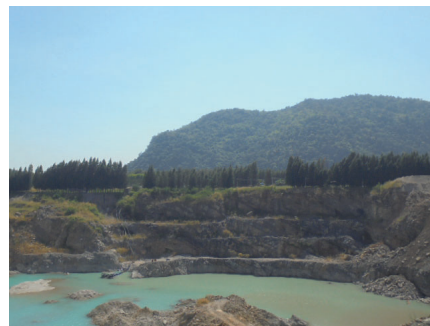
รูปที่ 2-6: พื้นที่เว้นการทำเหมืองด้านทิศใต้

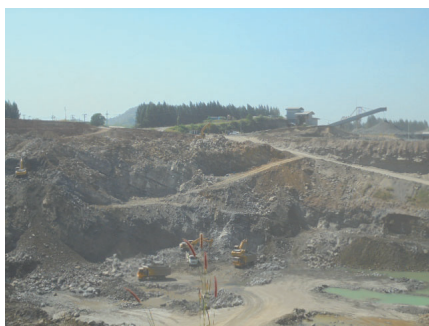
รูปที่ 2-7: พื้นที่เว้นการทำเหมืองด้านทิศตะวันตก

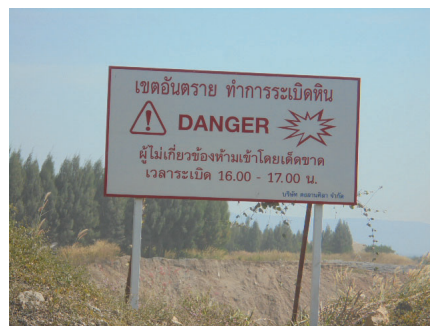
รูปที่ 2-8: ป้ายเตือนการระเบิด

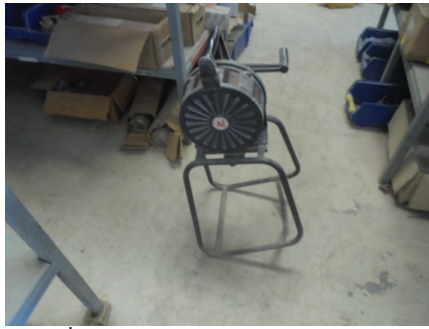
รูปที่ 2-9: หอสัญญาณเตือนการระเบิด

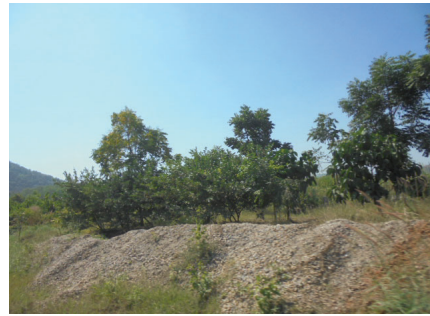
รูปที่ 2-10: การปลูกต้นไม้โตเร็ว  
บริเวณคันทำนบกั้นดิน

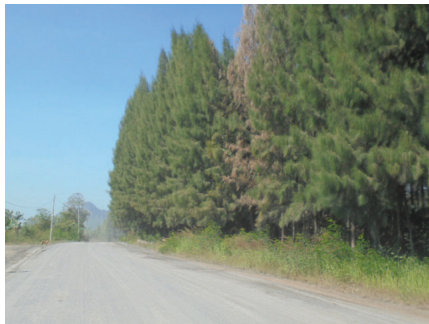
รูปที่ 2-11: การปลูกต้นไม้บริเวณเส้นทางขนส่ง

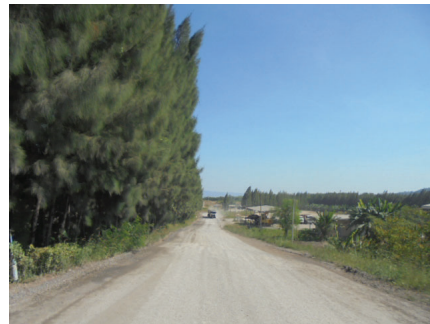
รูปที่ 2-12: ถนนบดอัดแน่น

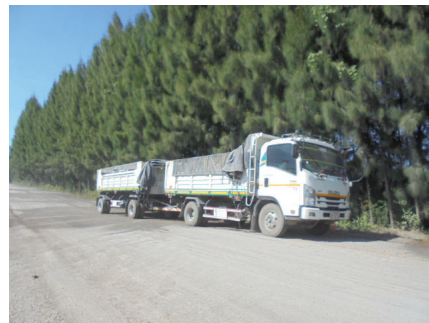
รูปที่ 2-13: การปิดคลุมผ้าใบรถบรรทุก

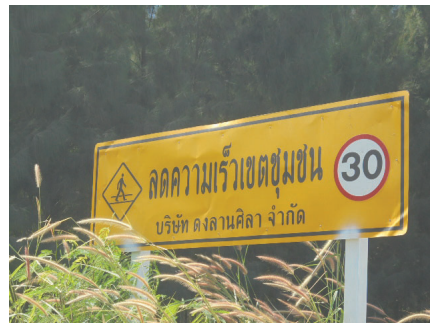
รูปที่ 2-14: ป้ายจำกัดความเร็วรถบรรทุก

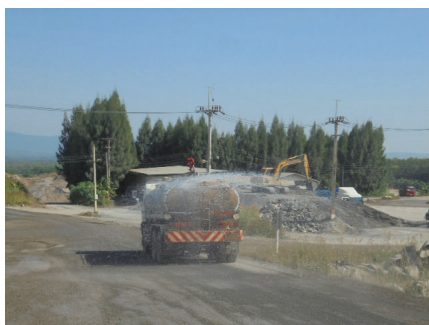
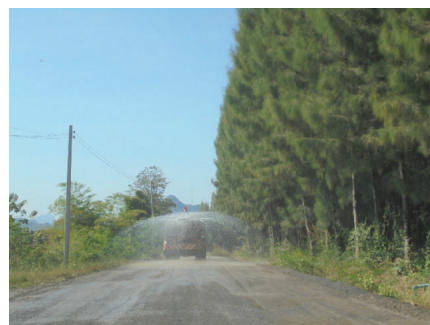
รูปที่ 2-15: การฉีดพรมน้ำ

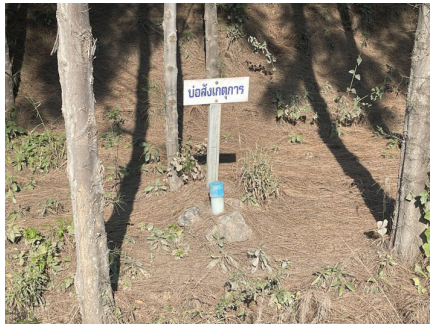
(บ่อที่ 1)

รูปที่ 2-16: บ่อสังเกตการณ์น้ำ

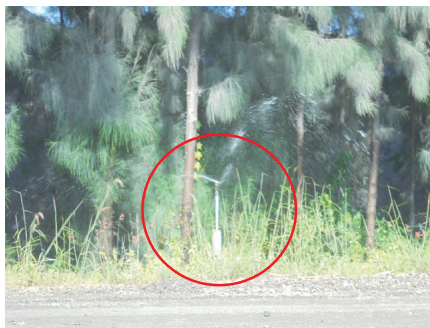
รูปที่ 2-17: ระบบสเปรย์น้ำของโรงโม่หิน

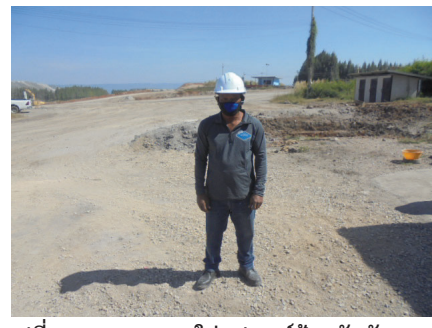
รูปที่ 2-18: การสวมใส่อุปกรณ์ป้องกันอันตราย  
ส่วนบุคคล

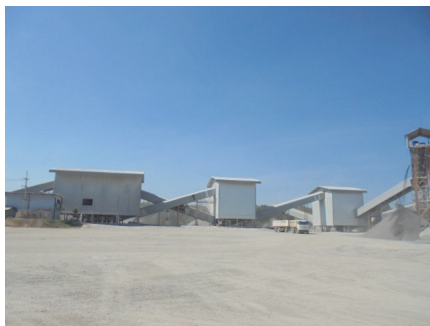
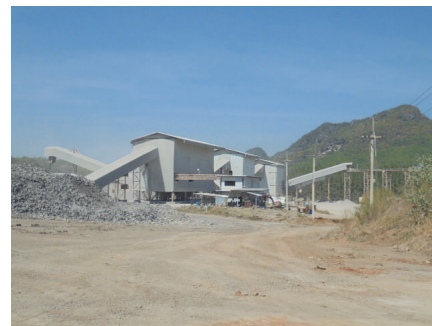
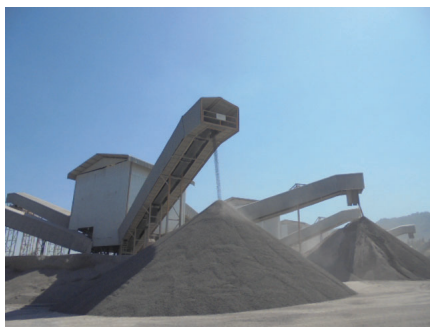
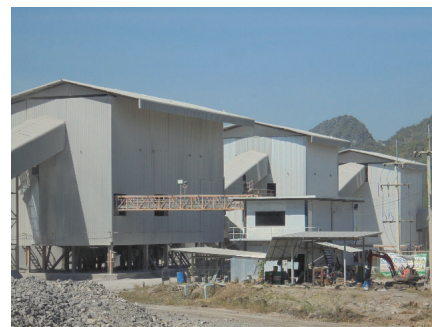
รูปที่ 2-19: โรงโม่หินของโครงการ

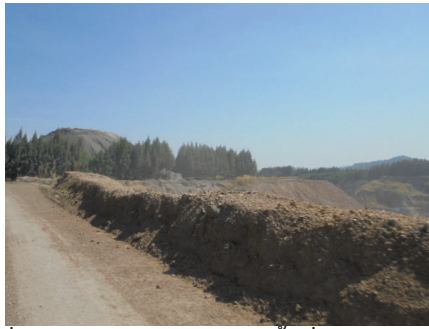
รูปที่ 2-20: คันทำนบดินบริเวณพื้นที่เว้นไม่ทำเหมือง

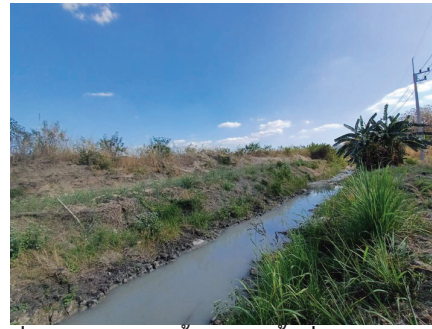
รูปที่ 2-21: คูระบายน้ำบริเวณพื้นที่เว้นไม่ทำเหมือง

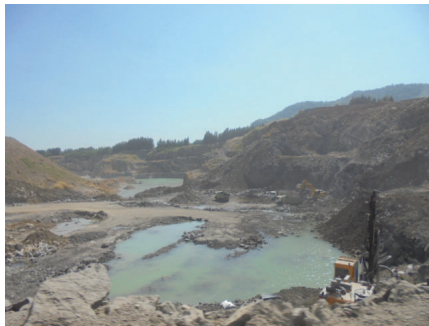
รูปที่ 2-22: บ่อรับน้ำ (Sump)

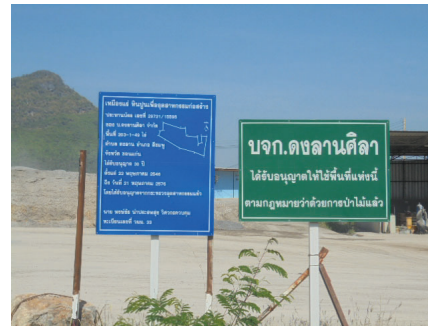
รูปที่ 2-23: ป้ายแสดงขอบเขตประทานบัตร
